平成 24 年 5 月 8 日
平成 24 年 5 月 9 日 一部修正
平成 24 年 6 月 13 日 一部修正

平成 24 年 5 月 6 日に茨城県つくば市で発生した竜巻による建築物被害（速報）

国土交通省国土技術政策総合研究所
独立行政法人建築研究所

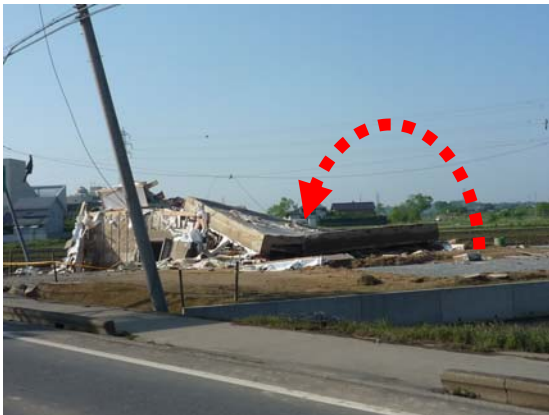
木造建築物 A (写真1、2) では、べた基礎の底面が地盤から離れ、上部構造とともに完全に裏返しになっていた。

写真1 木造建築物A

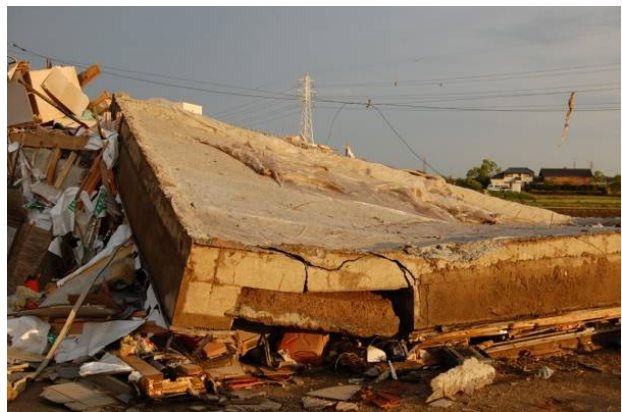
写真2 木造建築物Aのべた基礎底面の露出

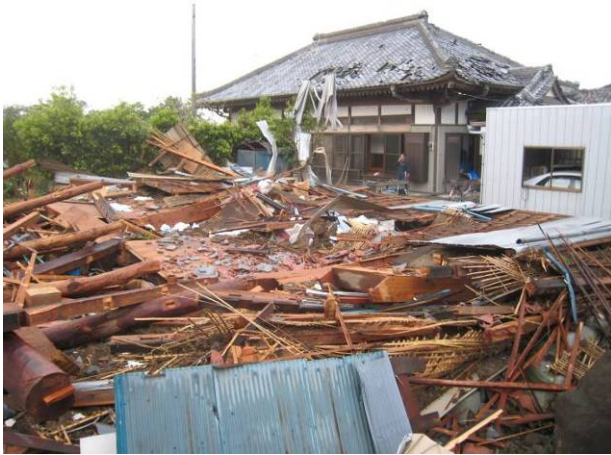
倒壊した建築物の構造仕様の詳細は正確には把握できないが、木造建築物 B (写真 3 の手前) や C (写真 4) では、竜巻による風圧力が建築物が保有する耐力を上回り層崩壊したと考えられる。

写真 3 木造建築物 B (手前の倒壊した建築物)

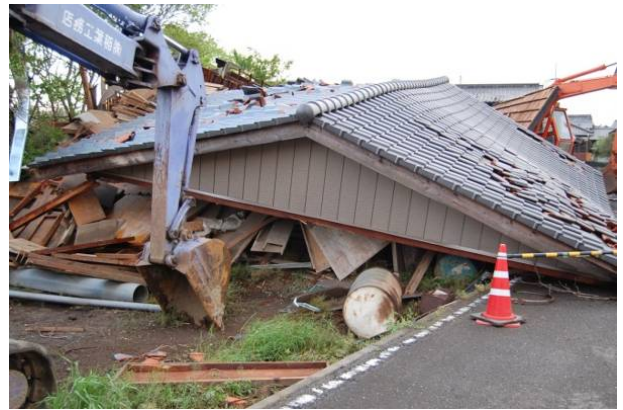
写真 4 木造建築物 C

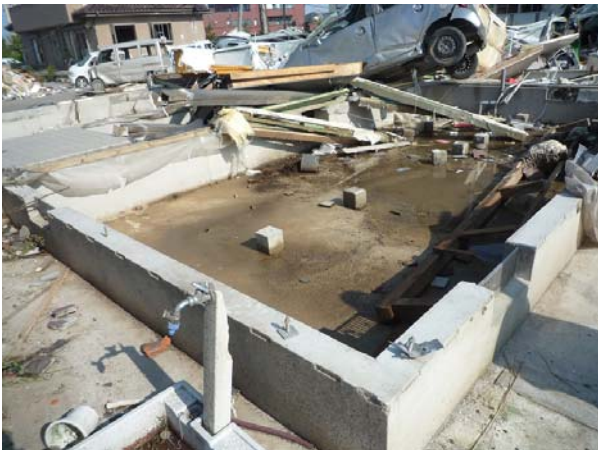
上部構造全体が飛散した建築物 (木造建築物 D および E) がみられた。木造建築物 D (写真 5) では一部土台を残す (写真 6) もの、ほとんどの上部構造が飛散しているのに対し、木造建築物 E (写真 7) では、床板より上の部分が飛散している。

写真 5 木造建築物 D

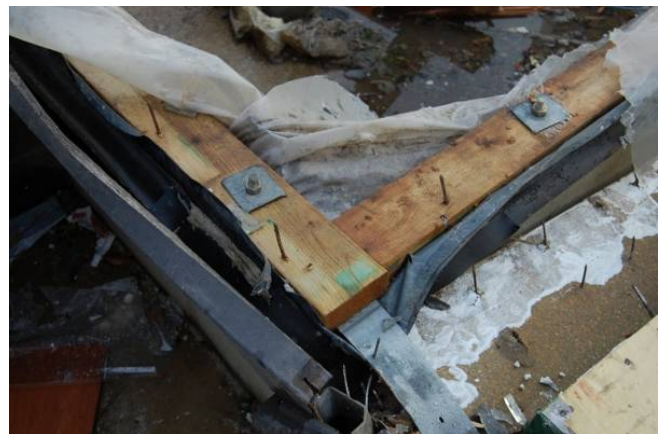
写真 6 木造建築物 D の土台 (土台は残存している)

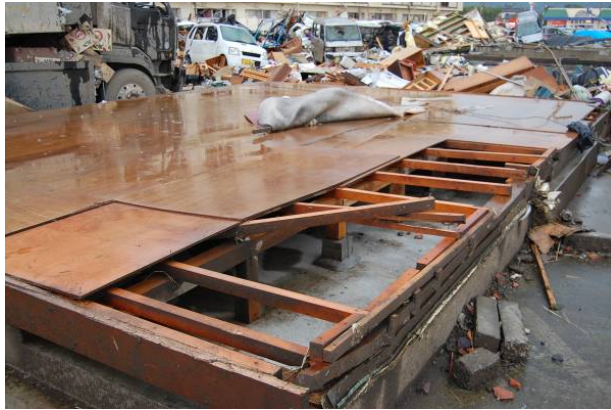
写真7 木造建築物E

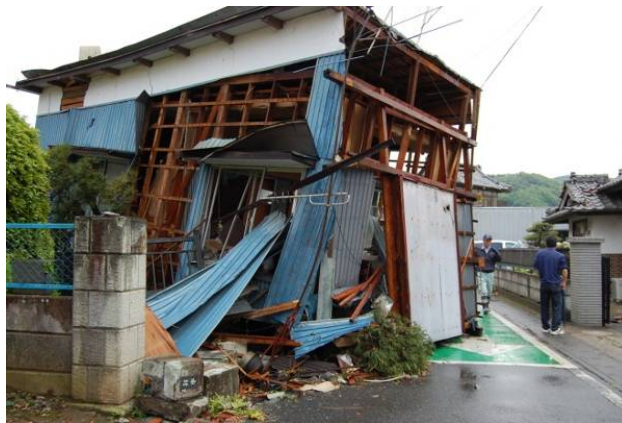
建築物の上部構造が道路上に移動した事例（木造建築物F：写真8）がみられた。

写真8 木造建築物F

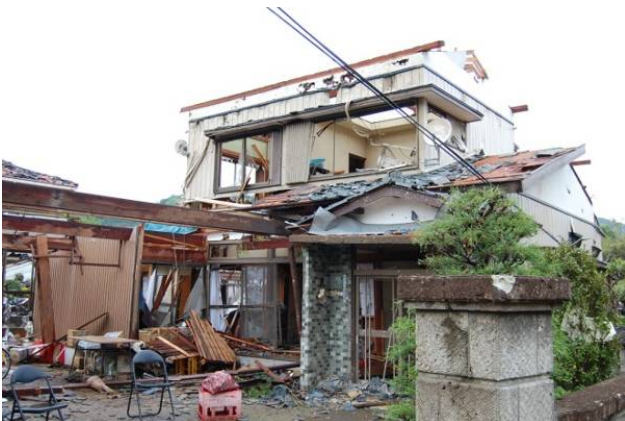
小屋組の被害事例が多く確認された。写真9は切妻屋根（比較的古い家屋）、写真10は切妻屋根（比較的新しい家屋）、写真11は寄棟屋根、写真12は片流れ屋根の被害例である。

写真9 木造建築物G

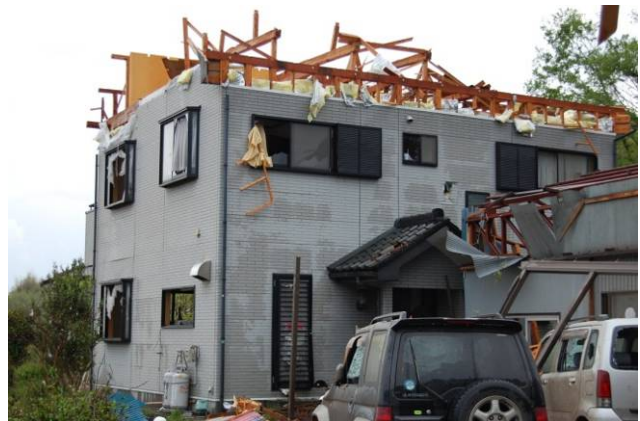
写真10 木造建築物H

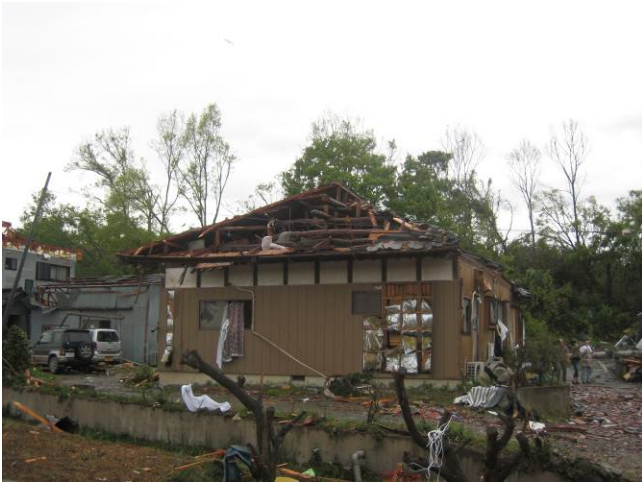
写真 11 木造建築物 I

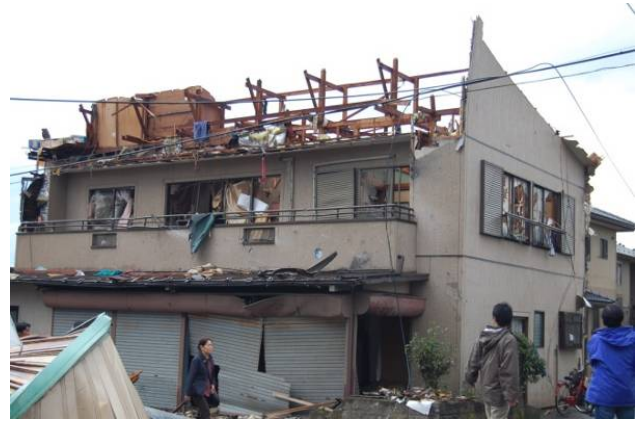
写真 12 木造建築物 J

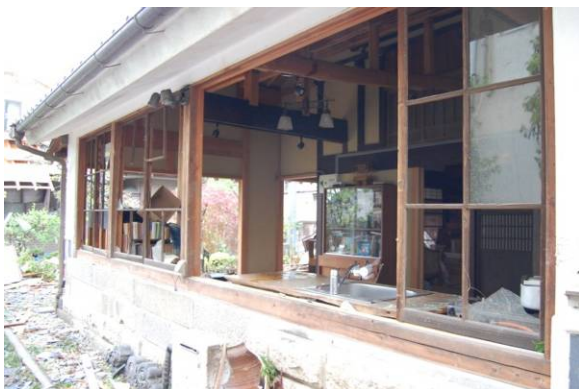
面外風圧力によって開口部が破損した場合（写真 13、14）は、概して当該外壁構面の開口部全てが破損に至っている場合が多く、飛来物の衝突による場合は、局所的な開口部の破損にとどまると考えられる。

写真 13 木造建築物 K

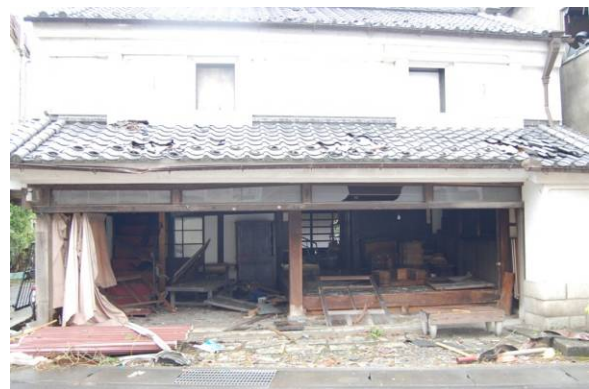
写真 14 木造建築物 L

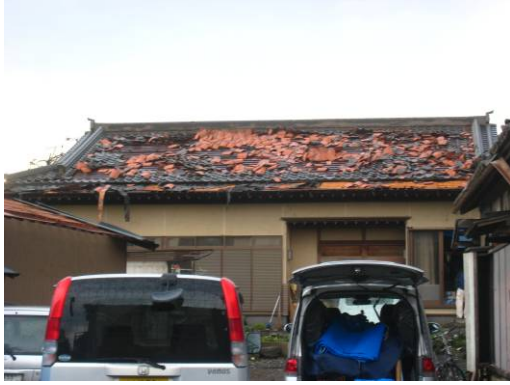
屋根ふき材の被害事例（写真 15）が多く確認された。また、屋根ふき材の金属板はかなり遠くまで飛散した例が確認された。

写真 15 木造建築物M

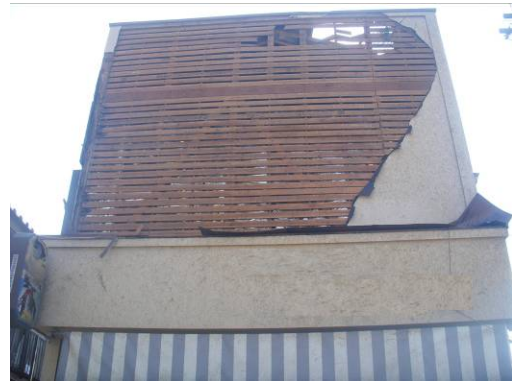
一方、外壁材の脱落は、モルタル外壁（写真 16）に多くみられた。モルタル外壁の下地材が腐朽している例も確認された。また、モルタル外壁は、構造躯体のせん断変形、もしくは面外力が生じない限り、脱落しないとされているが、モルタル外壁が脱落した事例がそのいずれによるかは特定していない。

写真 16 木造建築物N

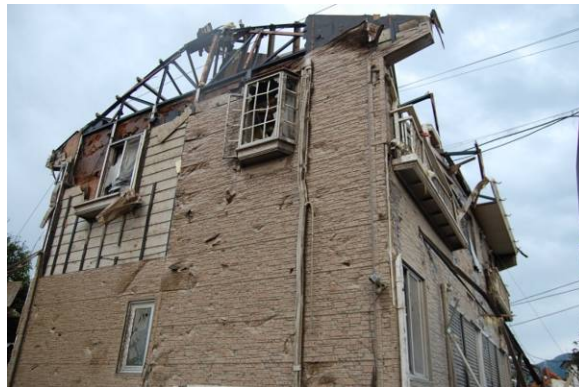
軽量鉄骨造住宅において、小屋組の破壊・飛散、外壁材や窓の損傷がみられた。

写真 17 鉄骨造建築物A

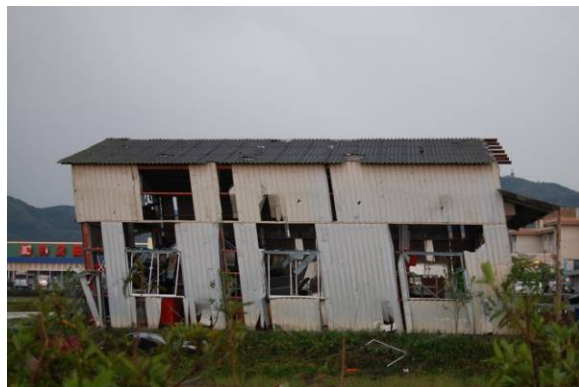
倉庫と思われる建築物において、構造骨組の残留変形が認められた。

写真 18 鉄骨造建築物B

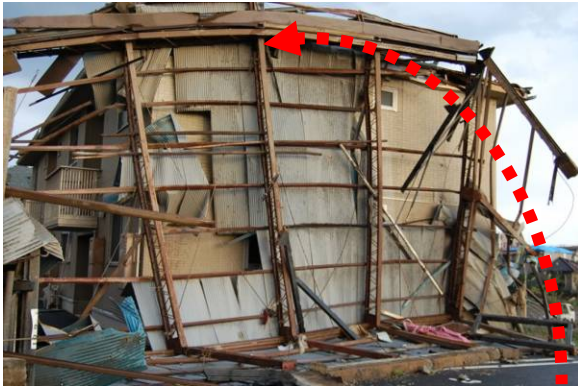
車庫として供される鉄骨造建築物の転倒がみられた。

写真 19 鉄骨造建築物 C

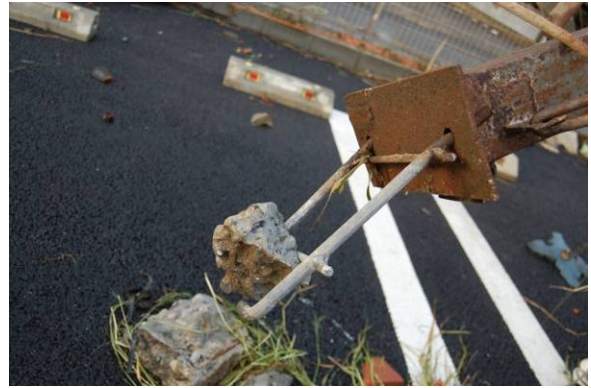
写真 20 写真 19 の柱脚の引き抜け状況

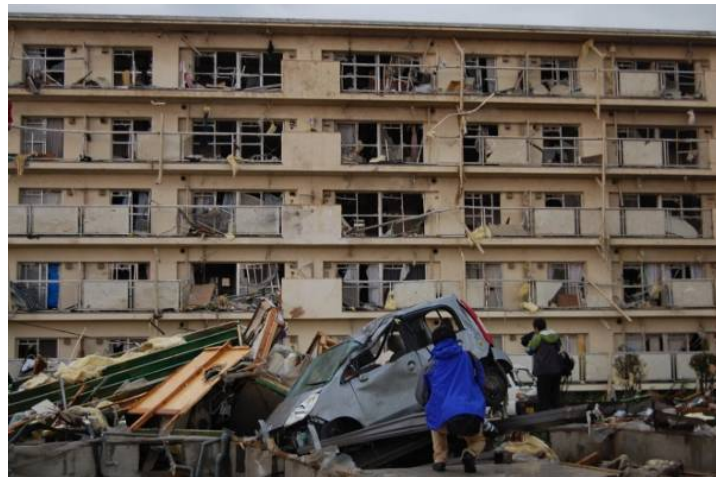
5階建て集合住宅の南側の窓ガラス、サッシの枠、ベランダの手すり等が損壊した。開口の面積が小さいものの、北側でも同様に損壊がみられた。

写真 21 集合住宅の南面の状況

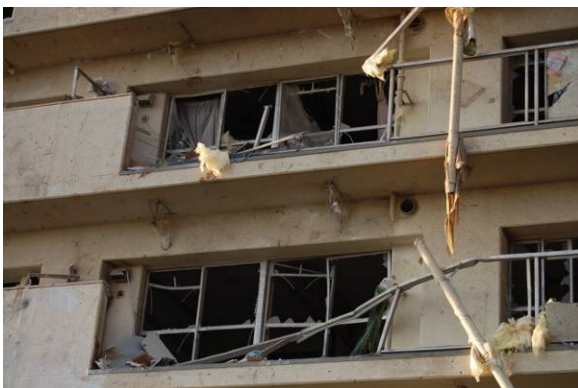
写真 22 窓とベランダ手すりの損壊 1

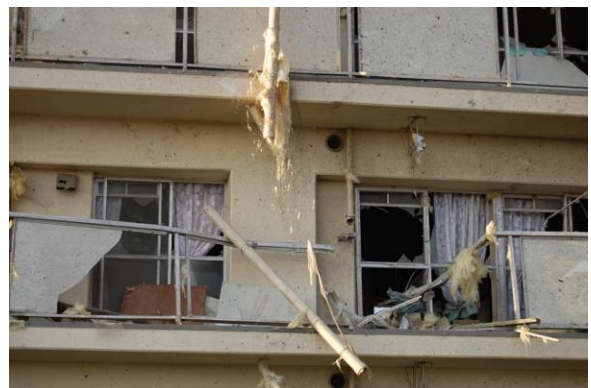
写真 23 窓とベランダ手すりの損壊 2

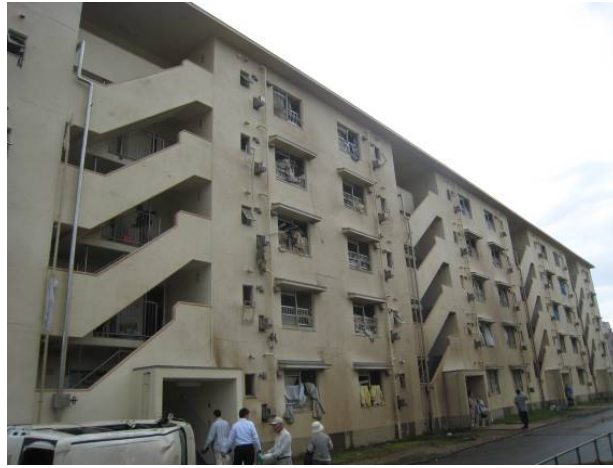
写真 24 集合住宅の北面の状況

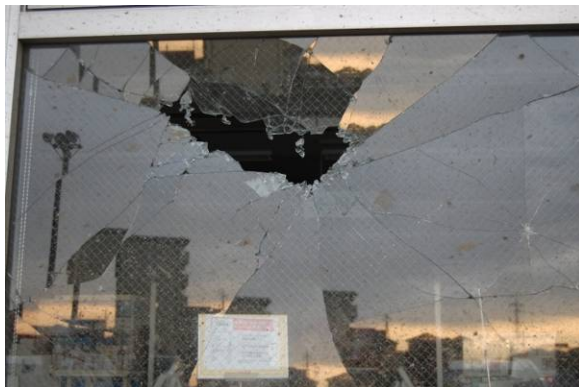
竜巻通過時に発生する多数の飛来物による外装仕上げ材や開口部の被害も多数確認された。写真 25～26 はショッピングセンターのエントランスでの衝突痕、写真 27～28 は飛来した屋根ふき材または屋根の衝突、写真 29 は飛来した屋根ふき材が電線に引っ掛かった事例である。

写真 25 窓ガラスへの衝突痕

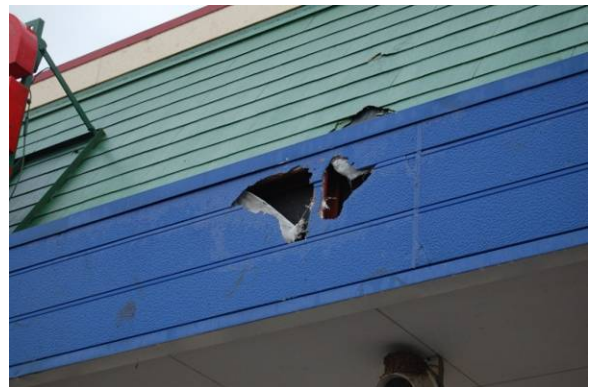
写真 26 外装仕上げ材への衝突痕

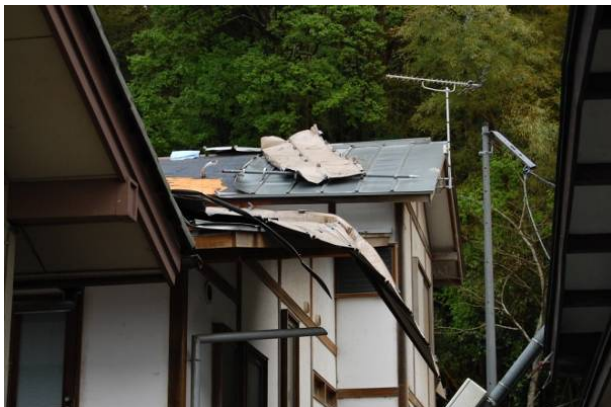
写真 27 飛来物(鋼板製屋根材)の衝突

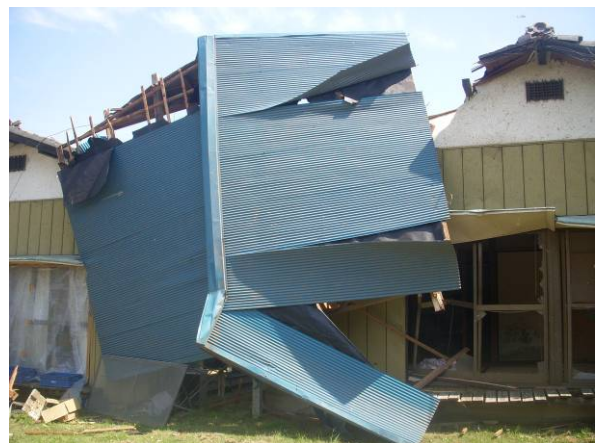
写真 28 飛来物(屋根)の衝突

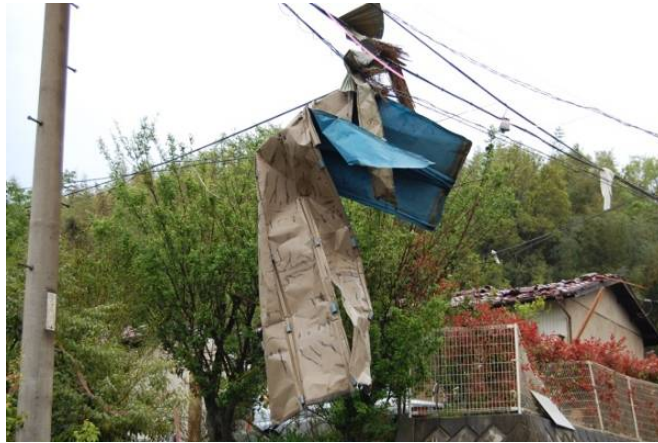
写真 29 電線に引っ掛かった飛来物(鋼板製屋根材)

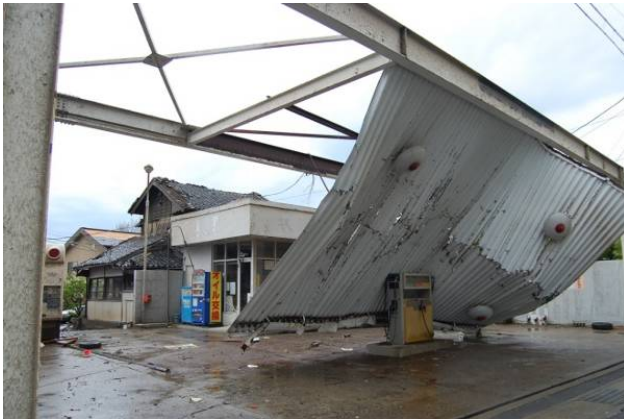
4.4 節までに掲げた以外の被害事例を以下に示す。写真 30～31 はガソリンスタンドおよび駐輪場での屋根の脱落等、写真 32 はブロック塀の倒壊、写真 33～34 は電柱の折損、写真 35 は樹木の折損、写真 36～37 は乗用車の横転等の被害である。写真 33 は複数の電柱が連続して折損または傾斜している状況、写真 34 は折損した電柱が隣接する住家に倒れかかっている状況である。また、軽自動車以外の比較的重量のある乗用車やトラックも横転する事例がみられた (写真 37)。

写真 30 ガソリンスタンドの折板屋根の脱落

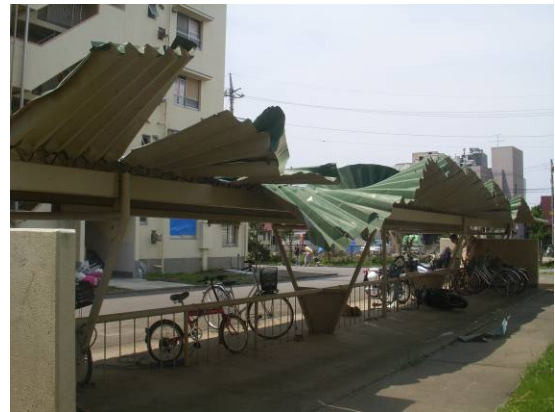
写真 31 駐輪場の折板屋根の著しい変形

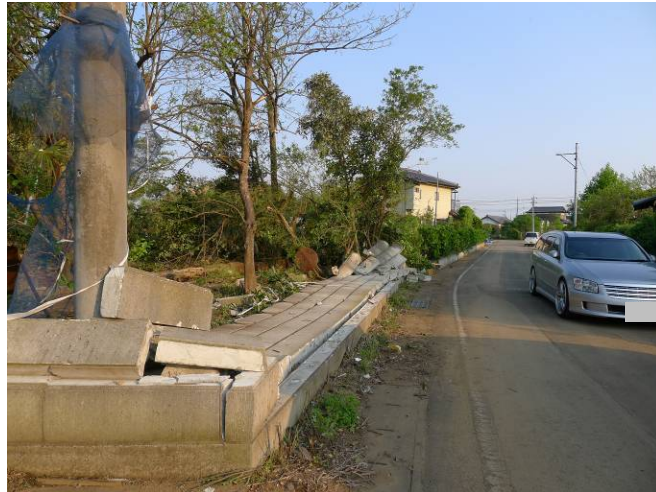
写真 32 石塀の倒壊

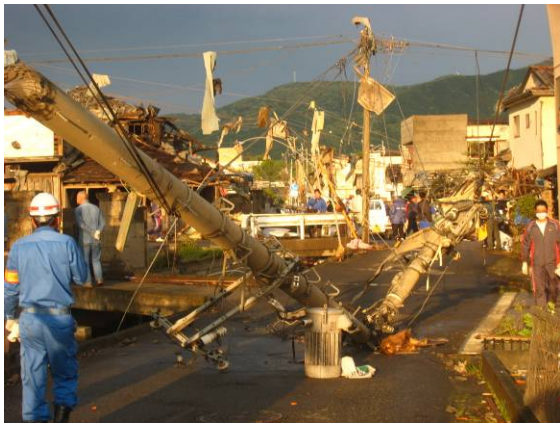
写真 33 電柱の折損・傾斜 1

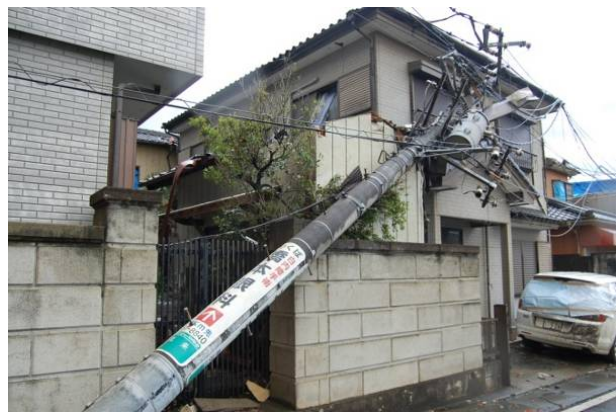
写真 34 電柱の折損・傾斜 2

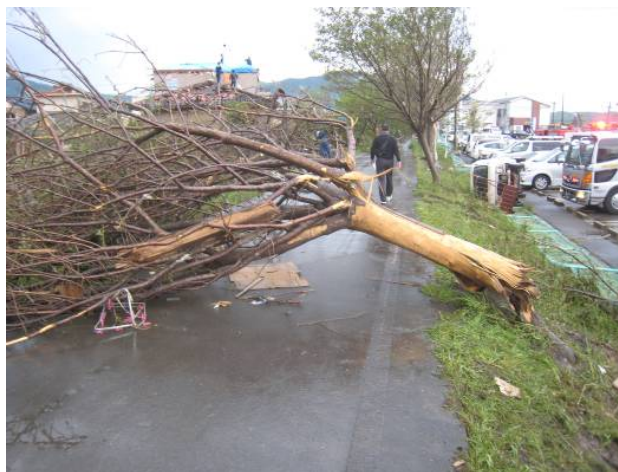
写真 35 樹木の折損

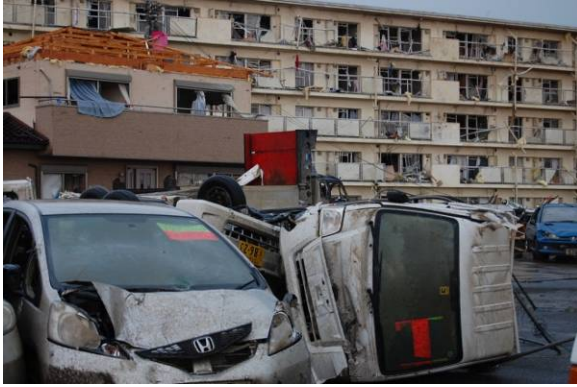
写真 36 乗用車の横転等

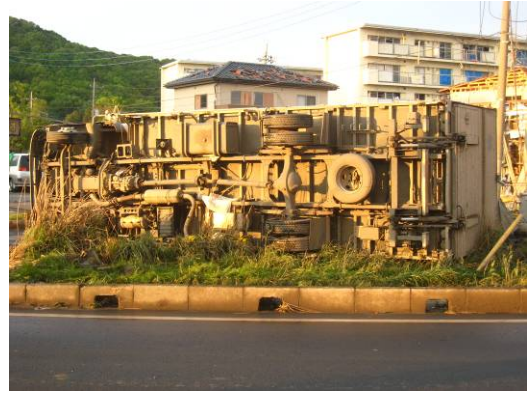
写真 37 トラックの横転

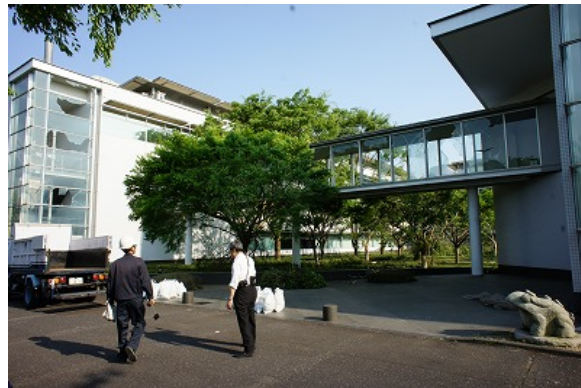
鉄筋コンクリート造、鉄骨造建築物の外壁面や渡り廊下でガラスの損傷が確認された。

写真 38 渡り廊下のガラスの損傷

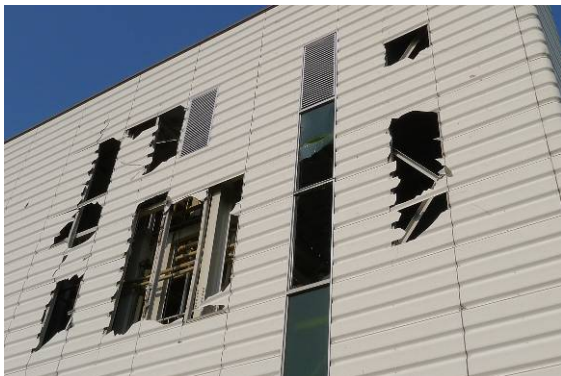
鉄骨造建築物の外壁材、軒天井等の損傷が確認された。

写真 39 外壁材とガラスの損傷

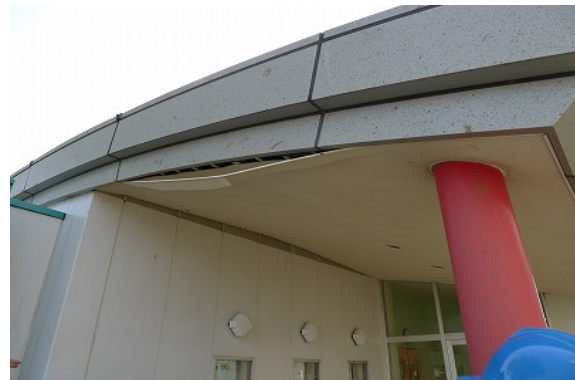
写真 40 軒天井の損傷

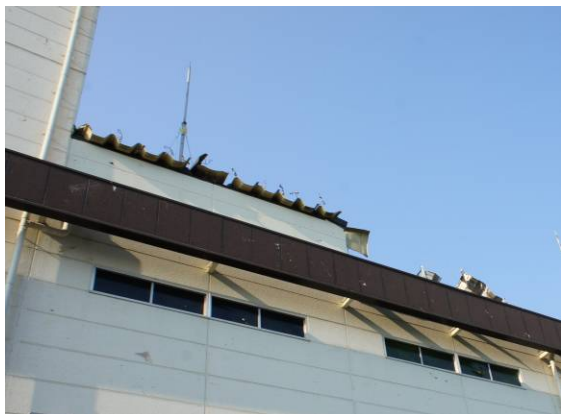
鉄骨造建築物の屋根ふき材等の損傷が確認された。屋根ふき材の折板のなかには、通りを挟んで向かいの工場の敷地まで数十メートル以上飛散したものもあった。

写真 41 屋根ふき材の損傷

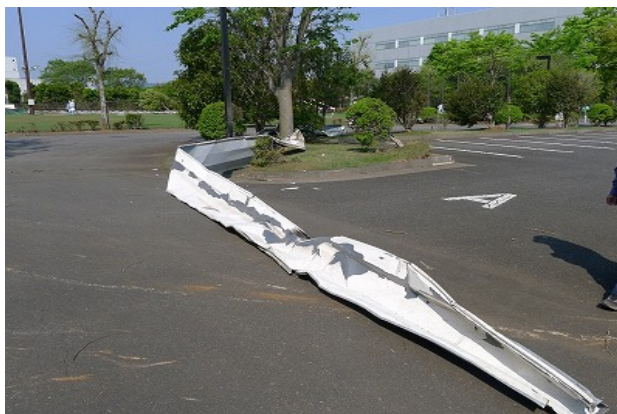
写真 42 飛散した折板

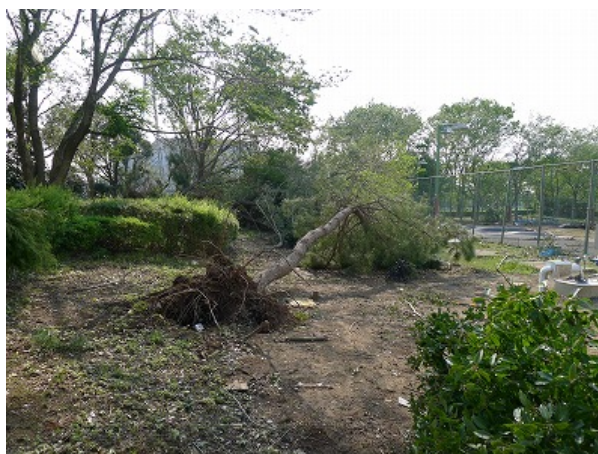
敷地内では樹木の折損や、根こそぎ倒れた例が確認された。

写真 43 根こそぎ倒れた樹木
