**平成 28 年（2016 年）熊本地震による建築物等被害第五次調査報告（速報）
（火災被害ならびに建築設備被害に関する調査）**

1. はじめに

本報告は、平成 28 年（2016 年）熊本地震（前震は 4 月 14 日 21 時 26 分に発生、本震は 4 月 16 日 1 時 25 分に発生）による火災被害ならびに建築設備被害について 4 月 26 日から 28 日にかけて実施した調査の速報である。

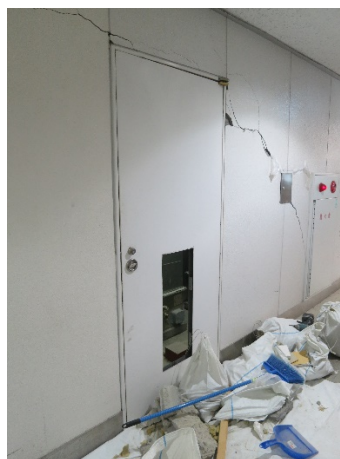
防災設備については、搭乗待ち合いスペースで天井板の落下があった。また、同スペースでは、スプリンクラー設備が誤作動し、水損が発生している。施設管理者によると、スプリンクラー配管には変位吸収型の継手を使用されていなかったとのことであった。防火戸については、扉がヒンジから外れて脱落したものや、扉や戸枠の歪み、床の盛り上がりによる開閉障害が複数確認されている（写真4-3、写真4-4）。このほか、天井裏界壁のコンクリートブロック壁が崩れる被害も確認されている（写真4-5）。

写真 4-3 ヒンジから脱落した防火戸

写真 4-4 開放できなくなった防火戸

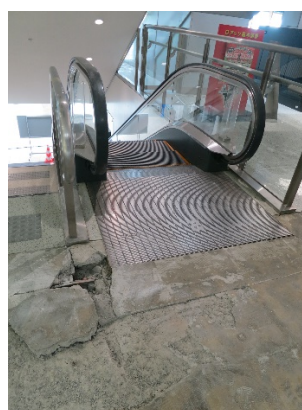
写真 4-6 エスカレーター接続部の被害

昇降機設備については、接続部が破損したために使用を停止しているエスカレーターが複数ある（写真4-6）。また、エレベーターシャフトと建物とをつなぐエキスパンションジョイント部分で段差が生じているために、使用を停止しているエレベーターがある（4/26時点）。

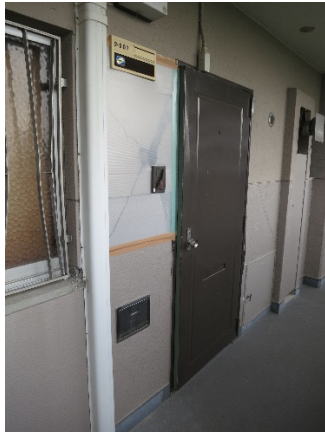
写真 4-7 開閉障害が発生した玄関扉

本施設については、共用廊下に面した方立て壁の被害について既に報告されているが²、方立て壁にせん断破壊が生じている場合、住戸の鋼製玄関扉にも開閉障害が発生している例が多く見られた(写真 4-7)。施設管理者ならびに居住者によると、バールで外側から玄関扉をこじ開けたり、玄関扉を内側から蹴破ったり、ベランダから隣接住戸に避難したりした人もあったとのことである。玄関扉に開閉障害が発生している場合には、火災時などにおける避難上の支障となる可能性があることから、本調査では、各住戸の玄関扉の被害について重点的に調査を行った。具体的には、共用部からの目視調査を行い、方立て壁のせん断破壊の程度⁹と鋼製玄関扉の開閉障害との関係を調べた。ただし、実際に玄関扉の開閉を行って障害の有無を確認することはできなかったため、開放されたままで閉鎖ができない状態になっているものを「閉鎖障害あり」、閉鎖はされているものの、ドアノブ周辺で扉と枠の間のクリアランスがなく、開閉に支障をきたしていると見られるものを「開閉障害の疑いあり」とした。また、参照したせん断破壊等級⁹は、鉄筋コンクリート造の耐力壁の損傷程度として定義されたものであるが、ここで対象とした方立て壁は非耐力壁である。方立て壁の被害と玄関扉の開閉障害の有無の関係を整理した結果を図 4-1、4-2 に示す。これによると、方立て壁、玄関扉とも、中央階段より南側に被害が集中している。破壊等級がIVの住戸では、36 戸中に 27 戸で玄関扉の開閉障害が発生しているなど、せん断破壊の程度が大きいほど、より多くの開閉障害が発生していることが確認できる。

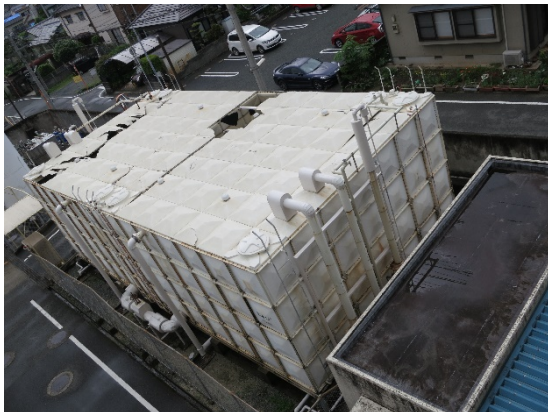
写真 4-21 受水槽天板の被害

給排水設備については、FRP製受水槽の天板が破損したが、貯水機能自体は維持されている（写真4-21）。また、屋上に4基ある高架水槽のうち3基のオーバーフロー管（水槽内部）が破損している（写真4-22）。施設管理者によると、地震後、上水の供給が停止していたが、井戸水を取り込めるようになっていたため、トイレ洗浄水は確保できているとのことであった。このほか、屋内の給水配管が数か所で破損して漏水が発生したものの、漏水量は多くなかったため、居室の使用に影響は出ていないとのことであった。

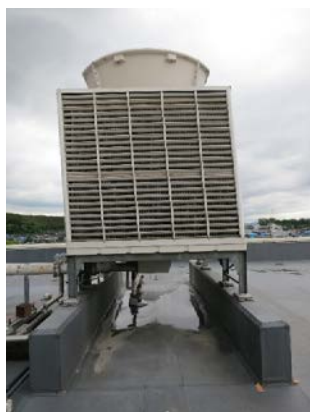
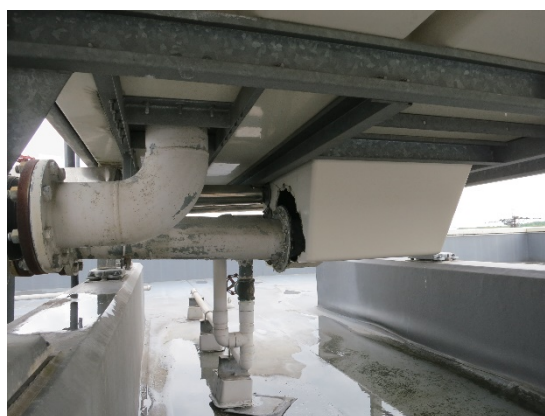
空調設備については、屋上の冷却塔が基礎の根元の部分から傾斜したほか、冷却塔と冷却水配管の接合部が破断して水漏れが発生している（写真 4-26, 4-27）。これも、前述の病院の被害と同様、冷却塔本体と配管の変位差により、破断部に力が加わったことが原因になったものと考えられる。屋内では、天井材のほか、空調ダクトや空調吹き出し部、照明設備の脱落も多数発生している（写真 4-28, 4-29）。

写真 4-26 基礎部分から傾斜した冷却塔

写真 4-27 冷却塔と冷却水配管接続部の被害

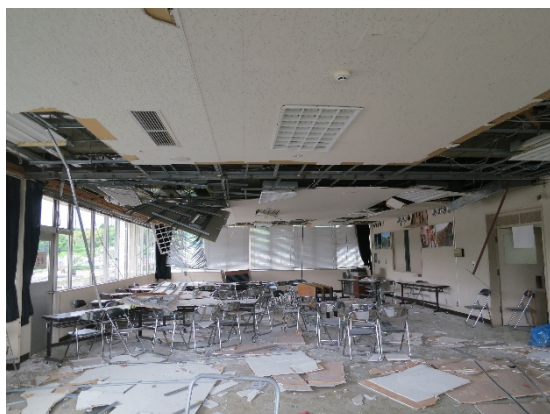
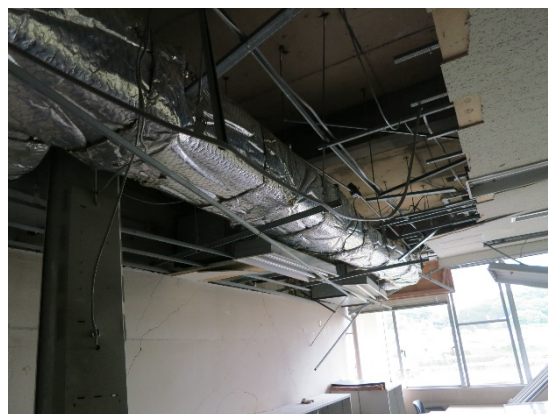
写真 4-28 天井材の被害

写真 4-29 空調ダクトの被害

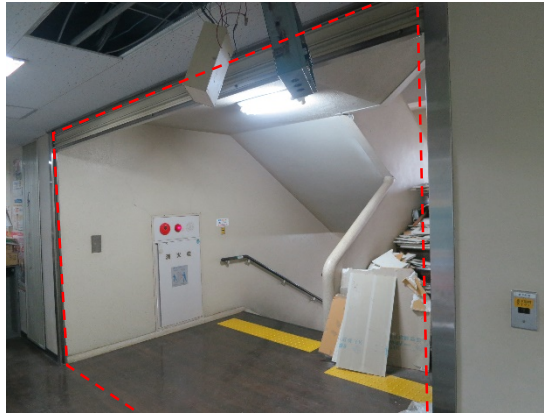
写真 4-30 自動閉鎖したのち開放できなくなっていた防火シャッター

防災設備については、施設管理者によると、防火シャッターが自動閉鎖したものの、付属するモーターの電源が起動せず、開放することができなくなったとのことであった。ただし、防火シャッターが閉鎖したままでは避難安全上の支障があることから、専門業者の作業により開放されたとのことである（写真 4-30）。また、空調ダクト内の防火ダンパーが自動閉鎖したため、後日、手動で開放されたとのことであった。
