平成 30 年 12 月 18 日
国土交通省国土技術政策総合研究所
国立研究開発法人建築研究所
一般財団法人ベターリビング
地方独立行政法人北海道立総合研究機構

平成 30 年(2018 年)北海道胆振東部地震による建築物の基礎・地盤被害 に関する調査報告(第 1 編:札幌市清田区里塚地区の悉皆調査)

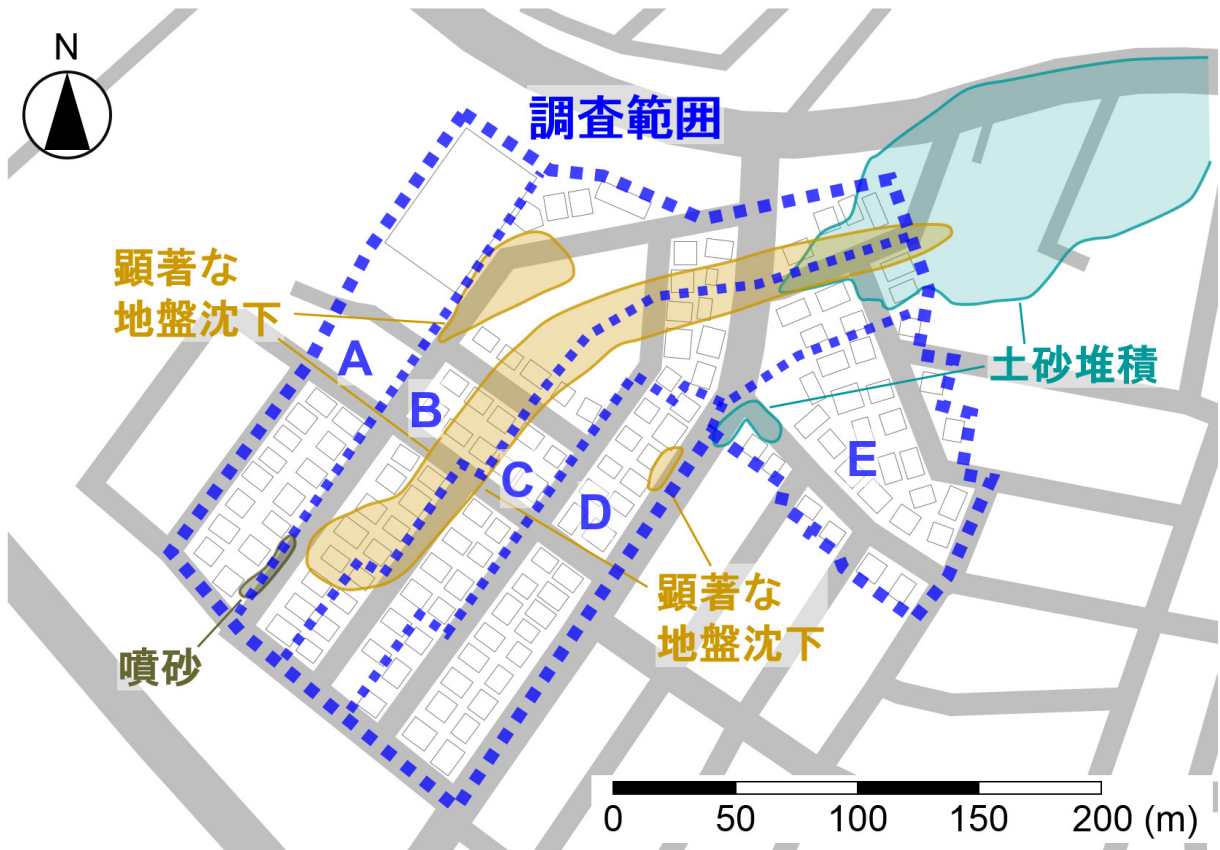
図 3.2 里塚地区の悉皆調査の範囲および顕著な地盤沈下と土砂堆積の生じた地域（文献 2 を参考に作図）

図 3.1 に札幌市清田区里塚地区と震央¹⁾の位置を、図 3.2 に里塚地区の悉皆調査の範囲および顕著な地盤沈下と土砂堆積の生じた地域（文献 2 を参考に作図）を、図 3.3 に里塚地区の地形復元図（文献 3 に加筆）を、それぞれ示す。悉皆調査の範囲（図 3.2 に青点線で示す範囲）は、既往の報道等の情報と文献 2 を参考に、顕著な地盤沈下が生じた地域を概ね包含するよう、可能な調査時間・人員などの条件を勘案して選定した。図 3.2 と図 3.3 の対比から、顕著な地盤沈下は、主として、地形分類では谷底平野とされる長さ 300m 程度の帯状の地域で生じている。

調査範囲では、図 3.2 に示すとおり、地盤沈下の顕著な地域と、そうでない地域が明瞭に識別できることから、建築物の基礎・地盤の被害は、これらの地域ごとに様相が異なると想像される。そのため、調査範囲を図 3.2 に示す A、B、C、D、E の 5 地区に分けて、調査データの整理と分析を行う。B と C は顕著な地盤沈下の見られた帯状の地域の北西側と南東側の地区、D は一部に顕著な地盤沈下の見られた地区、A と E は顕著な地盤沈下の見られなかった地区である。

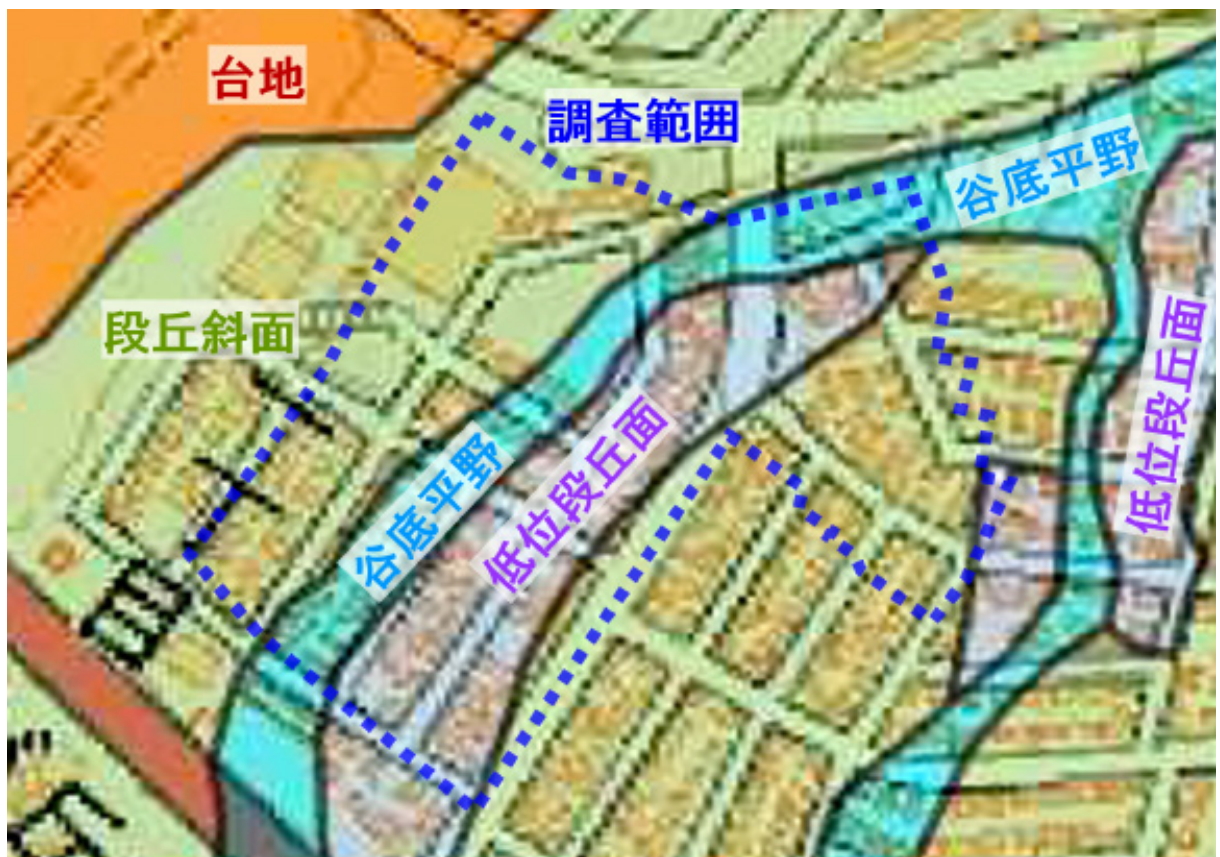
図 3.3 里塚地区の地形復元図（文献 3 に加筆）

なお、文献 2 の顕著な地盤沈下と土砂堆積の生じた地域は、地震直後の 2018 年 9 月 6-8 日の現地踏査に基づいて作図されている。また、図 3.2 の噴砂の記載は、文献 2 に基づくもので、地盤の液状化の痕跡と推察される。一方、文献 3 の地形復元図は、1961 年撮影の空中写真判読により作成されている。

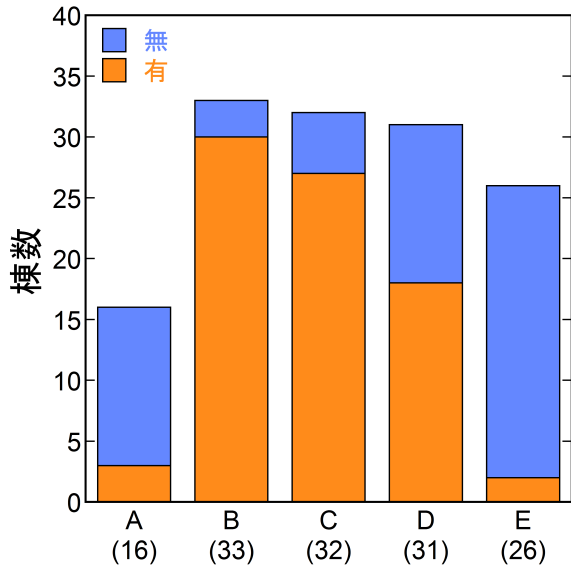
図 5.1 は、全 138 棟の敷地における地盤変状の有無の分布を示している。ここで、「地盤変状」とは、地表面が整地された常時の状況から何らかの変化（例えば、沈下、陥没、水平変位、亀裂など）の生じた状況を指す。図 5.1 より、地盤変状は、地区 B と C の 8-9 割程度および地区 D の 5 割程度で認められる。また、図 3.2 および図 3.3 との対比から、地盤変状は、顕著な地盤沈下が生じた帯状の地域および地形分類では谷底平野または低位段丘面とされる地域を中心に、広い範囲で生じている。

図 5.1 全 138 棟の敷地の地盤変状の有無の分布 ()内の数値は各地区の棟数)

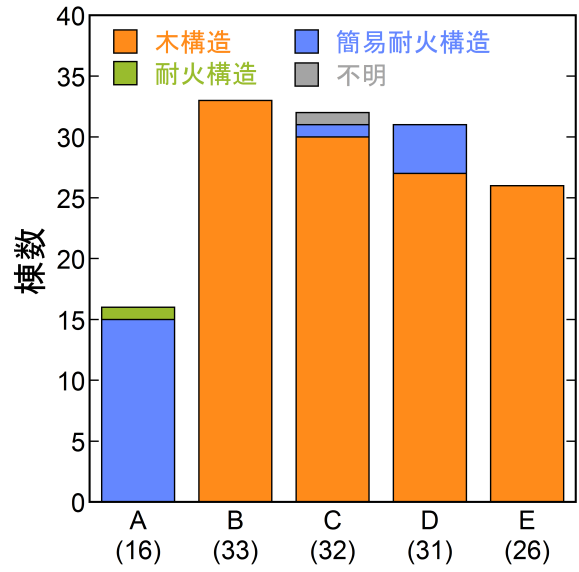
図 5.2 および図 5.3 は、全 138 棟の用途および構造種別の分布を示している。これらの図から、この地域の建築物の殆どは住宅（店舗併用を含む戸建住宅と共同住宅）で、これは 138 棟の 135 棟を占める。また、A 地区の住宅は全て簡易耐火構造であり、一方、B～E 地区の住宅の殆どは木構造である。なお、図 5.3 の構造種別（木構造、耐火構造、簡易耐火構造）は、札幌市都市計画

図 5.3 全 138 棟の構造種別の分布 ()内の数値は各地区の棟数)

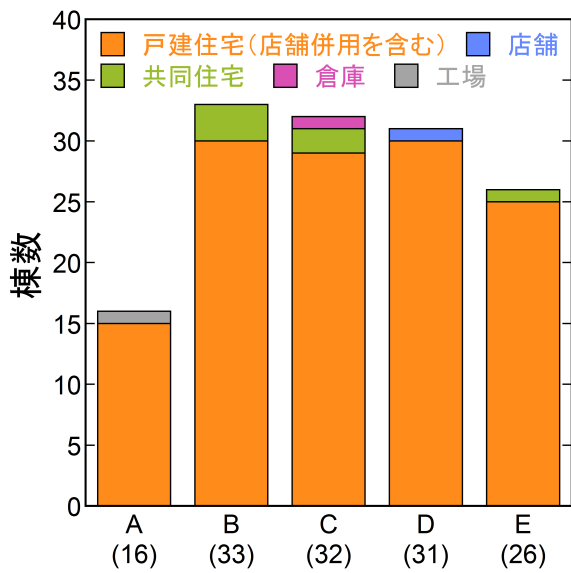
図 5.2 全 138 棟の用途の分布 ()内の数値は各地区の棟数)

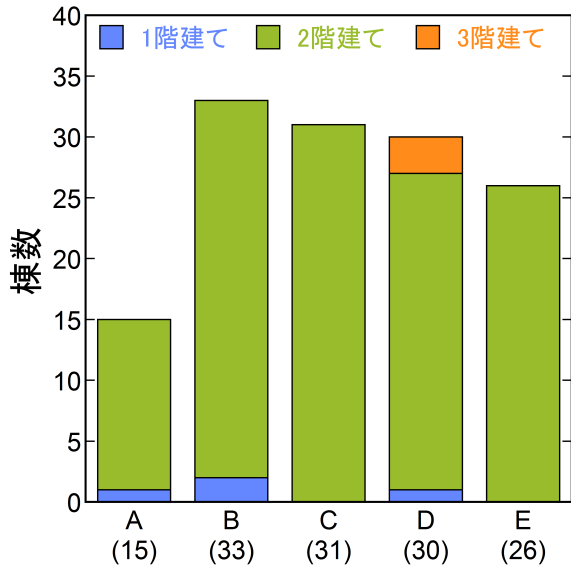
住宅 135 棟について、図 5.4 に階数の分布を、図 5.5 に基礎形式の分布を、図 5.6 に建築年の分布を、それぞれ示す。建築年の分布は、建築基準法が大きく改定された 1981 年と 2000 年を境界にして 3 つの年代区分で表示している。ただし、最も古い建築年は 1979 年である。これらの図から、この地域の住宅の殆どは、A 地区では 2000 年以降の布基礎の 2 階建て、B～E 地区では 1979 年以降の布基礎の 2 階建てである。B～E 地区では、2000 年以降に建てられた住宅や高基礎の 2 階建て住宅（RC 造の車庫 1 層の上に 2 層の住宅を建設したもの）も少なからず（それぞれ 19 棟ずつ）散見される。なお、図 5.5 の「布基礎+杭状地盤補強」2 棟は、顕著な地盤沈下によって杭状の地盤補強が露出したことで確認されたが、これら以外にも同様の地盤補強を施した住宅があるかもしれない。この杭状地盤補強が露出した 2 棟には、傾斜は見られなかった。

図 5.4 住宅 135 棟の階数の分布 ()内の数値は各地区の棟数)

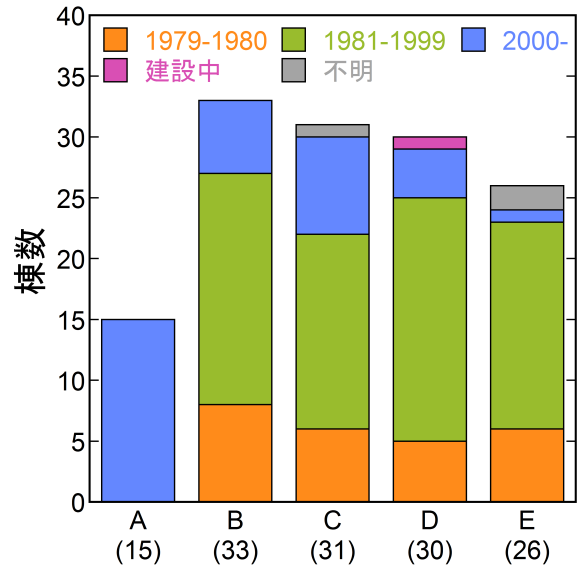
図 5.6 住宅 135 棟の建築年の分布 ()内の数値は各地区の棟数)

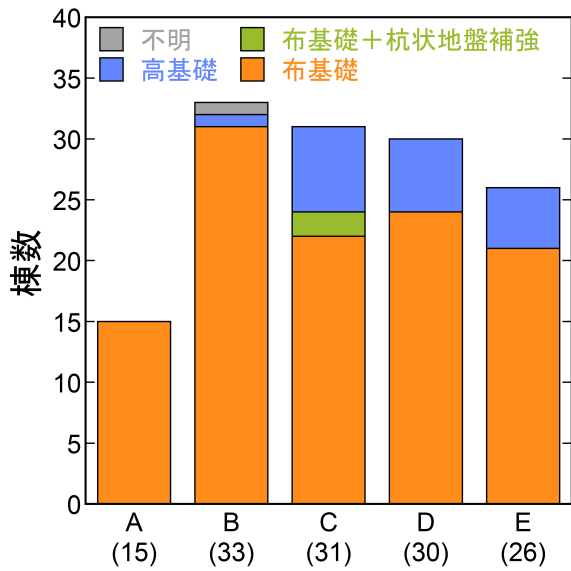
図 5.5 住宅 135 棟の基礎形式の分布 ()内の数値は各地区の棟数)

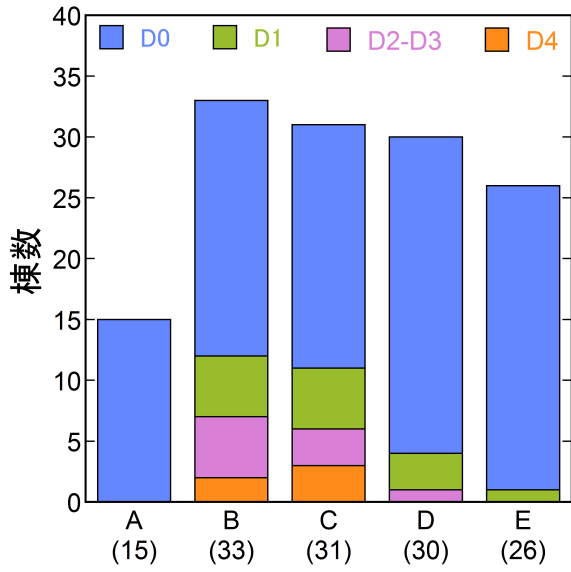
図 5.7、図 5.8、図 5.9 は、住宅 135 棟について、上部構造の損傷被害の分布、基礎の損傷被害の分布、基礎立上り部分の傾斜の角度と方向の分布を、それぞれ示している。基礎立上り部分の傾斜は、計測した梁間方向と桁行方向の結果をベクトル合成し、傾斜角度は 0.1 度の位を四捨五入して正の整数とした。傾斜方向は、図 5.9 において、傾斜角度の頻度（棟数）を示す棒グラフの頂部に、南西、北西、北東、南東に 4 分割した方向に傾斜した棟数を記載することで大凡の分布を示した。これらの図と図 3.2 および図 3.3 との対比から、次の点が指摘される。なお、住宅の構造種別、階数、基礎形式、建築年によらず、基礎の損傷や傾斜の被害は発生している。

図 5.7 住宅 135 棟の上部構造の損傷被害の分布 ()内の数値は各地区の棟数)

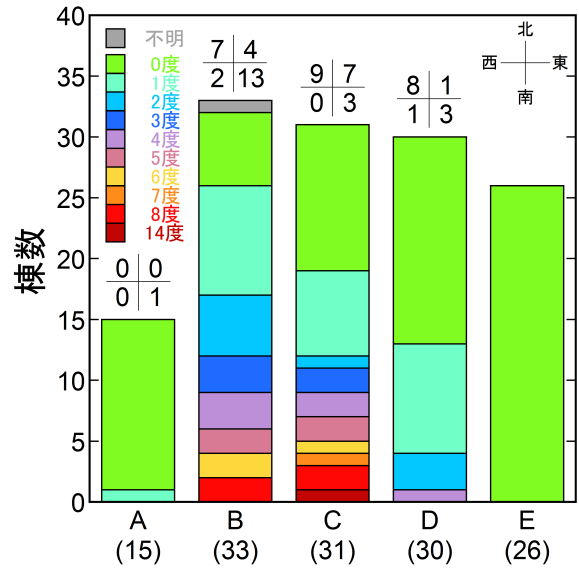
- a) 図 5.9 より、顕著な地盤沈下の生じた B～D 地区（全 94 棟）では、半数を超える 58 棟の住宅の基礎に傾斜が生じている（最大 14 度（1/4））。一方、顕著な地盤沈下の生じなかった A 地区と E 地区では、基礎に 2 度（1/30）以上の傾斜が生じた住宅は見られない。これらより、顕著な地盤沈下の有無が住宅の基礎の傾斜に強く影響した可能性が示唆される。
- b) 図 5.9 より、住宅の基礎の傾斜方向は、B 地区では南東または北西の場合が、C 地区では北西または北東の場合が、D 地区では北西の場合が多い。これらの方向は、それぞれの地区から見て、顕著な地盤沈下の生じた帯状の地域の谷底筋（B 地区と C 地区の境界線付近）に向かう方向、すなわち、この地盤沈下により地表面が傾斜したと考えられる方向と概ね対応している。
- c) 住宅の基礎に傾斜が生じた分布（図 5.9）と、何らかの損傷被害が生じた分布（図 5.8）は、似た形状をしている。すなわち、いずれの被害棟数も、B 地区または C 地区が最大、次いで D 地区が多く、A 地区と E 地区がほぼゼロである。基礎に 6 度（1/10）以上の傾斜が生じた分布と、顕著な損傷被害の生じた分布にも、同様の傾向が見られる。これらより、住宅の基礎の傾斜が大きくなると基礎の損傷被害も大きくなる傾向が示唆される。
- d) 住宅の上部構造の損傷被害の分布（図 5.7）は、前述の基礎の傾斜の分布（図 5.9）や基礎の損傷被害の分布（図 5.8）と、概ね似た形状をしている。また、上部構造の損傷被害は、写真 5.1 と写真 5.2 に示すように、基礎の損傷を伴って土台の直上で生じていることから、上部構造の慣性力により生じたのではなく、地盤・基礎の強制変位により生じたように見える。これらより、上部構造の損傷被害にも顕著な地盤沈下が少なからず影響した可能性が示唆される。

図 5.9 住宅 135 棟の基礎の立上り部分の傾斜の角度と方向の分布 ()内の数値は各地区の棟数)

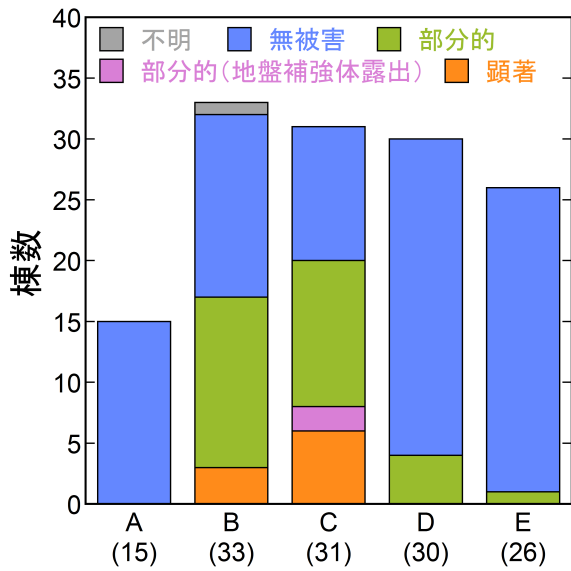
図 5.8 住宅 135 棟の基礎の損傷被害の分布 ()内の数値は各地区の棟数)

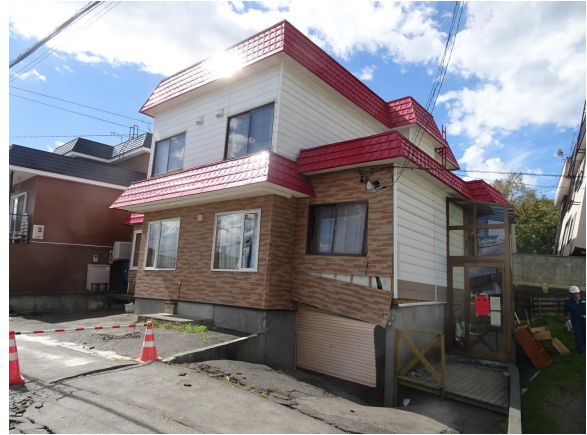
写真 5.2 地盤変状により基礎・上部構造ともに損傷したように見える戸建住宅
