# 令和元年 10 月 12 日に千葉県市原市で発生した建築物等の竜巻被害 現地調査報告

国土交通省国土技術政策総合研究所  
国立研究開発法人建築研究所

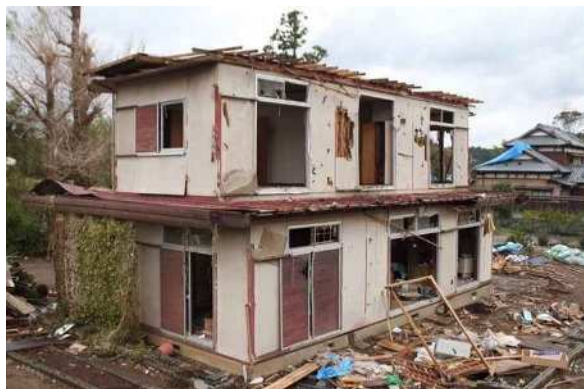
- ・ 住宅 A は軽量鉄骨造 2 階建てであり、築年数は約 40 年とのことである。雨戸や窓ガラスの損壊、屋根ふき材、屋根下地材、外壁材、断熱材、内装材等の飛散や損傷が確認された (写真 3.1.1~3.1.5)。また、外壁には飛来物が衝突又は貫通した状況も確認された (写真 3.1.6)。
- ・ 居住者の話によると、竜巻発生時には、雨戸は閉めていたとのことであった。
- ・ 小屋組には L 型金物やかすがいが確認された (写真 3.1.7~3.1.8)。

写真 3.1.1 住宅 A の外観 (南西面)

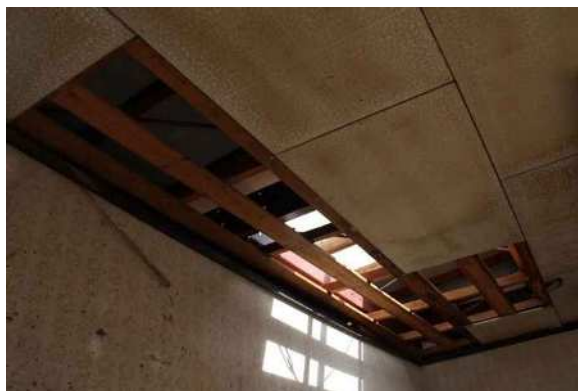
写真 3.1.4 天井材の損傷状況

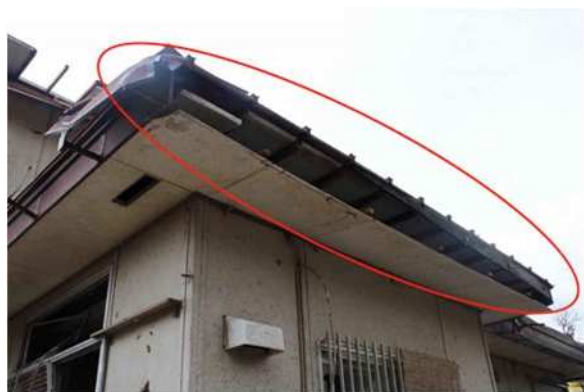
写真 3.1.5 屋根軒先部の損傷状況

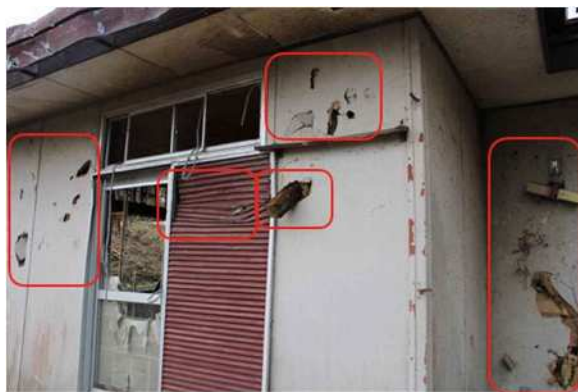
写真 3.1.6 飛来物の衝突や貫通 (東面 1F)

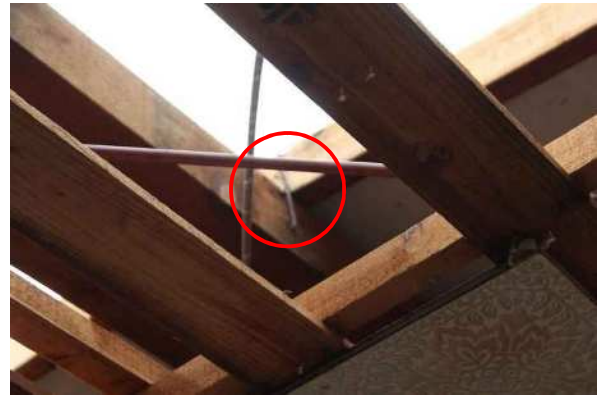
写真 3.1.8 小屋組のかすがい

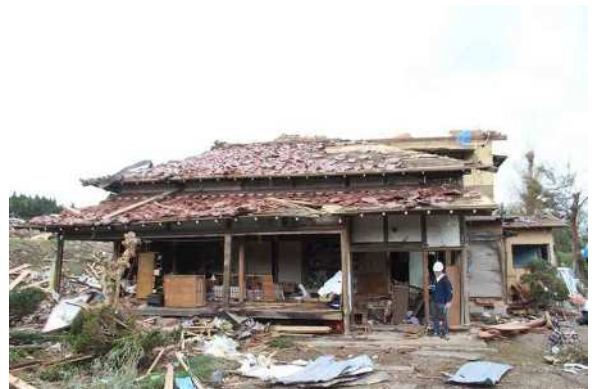
- ・ 住宅Bは木造2階建てであり、築年数は不明である。瓦や小屋組の飛散、開口部の損壊、外壁の落下 (写真 3.1.9~3.1.10)、梁の落下 (写真 3.1.11)、柱の土台からの抜け出し (写真 3.1.12) 等が確認された。
- ・ 南側の平屋部分 (写真 3.1.10) は、下げ振りによる計測で西へ  $1/30\text{rad}$  程度傾いていることが確認された。

写真 3.1.10 住宅Bの外観 (南面)

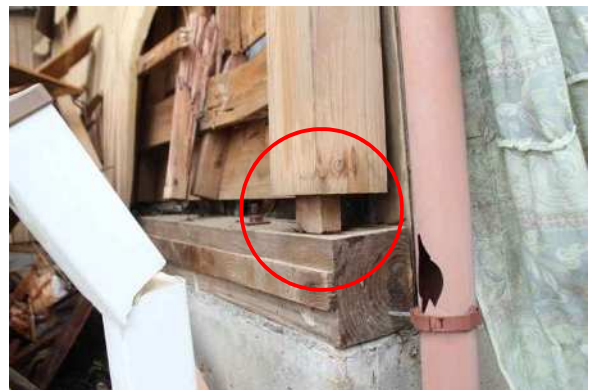
写真 3.1.12 抜け出した柱のほぞ

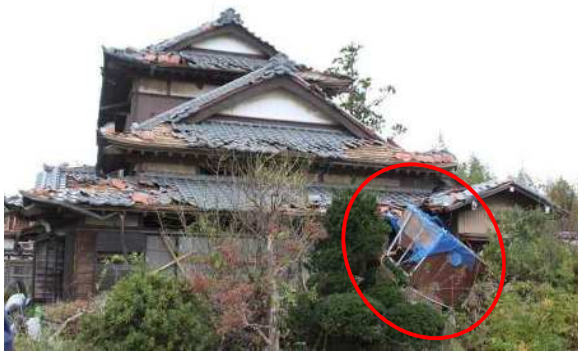
- ・ 住宅Cは木造2階建てであり、築年数は約40年とのことである。1階東面で農業用工作物が衝突した結果、雨戸が損傷していたほか、瓦の脱落も見られた (写真 3.1.13~3.1.14)。また、外壁の飛散 (写

- ・ 室内では、破損したガラスや飛来物の侵入 (写真 3. 1. 17)、天井の雨漏り被害 (写真 3. 1. 18) を確認した。
- ・ 棟瓦は鉄筋を挿入して棟木に留め付けられており (写真 3. 1. 19)、比較的被害が小さかった一方、平部の瓦は釘等で留め付けられておらず (写真 3. 1. 20)、写真 3. 1. 13 に示すように広い範囲で落下が確認された。
- ・ 居住者の話によると、被災時には全ての雨戸を閉めていたが、東面の雨戸が外れて窓ガラスが破損した結果、風が吹き込み、西側の窓と雨戸を室内側から吹き飛ばし、風が西へ抜けていったとのことであった。

写真 3. 1. 13 住宅 C の外観 (東面)

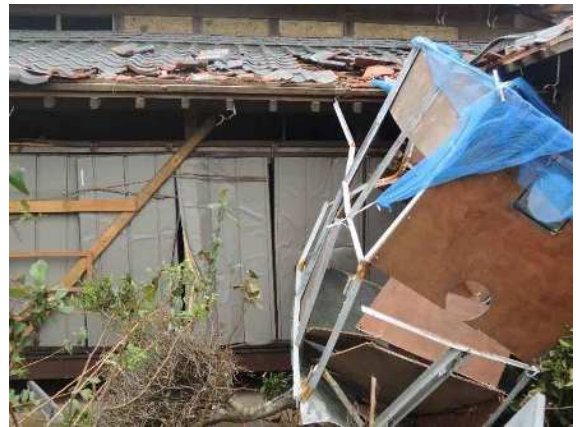
写真 3. 1. 14 農業用工作物の雨戸への衝突状況

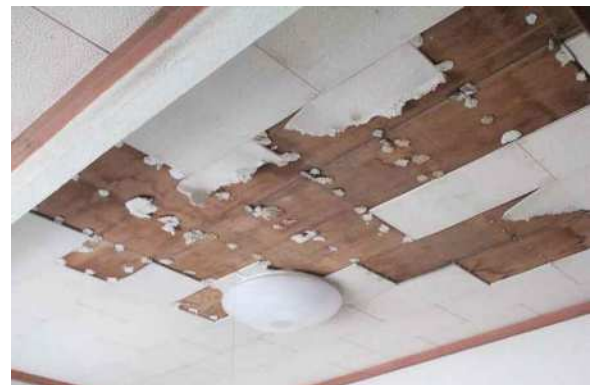
写真 3. 1. 18 天井の雨漏り被害

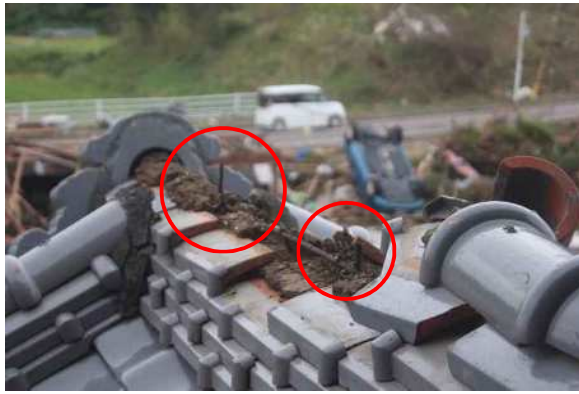
写真 3.1.19 鉄筋で留め付けられた棟瓦

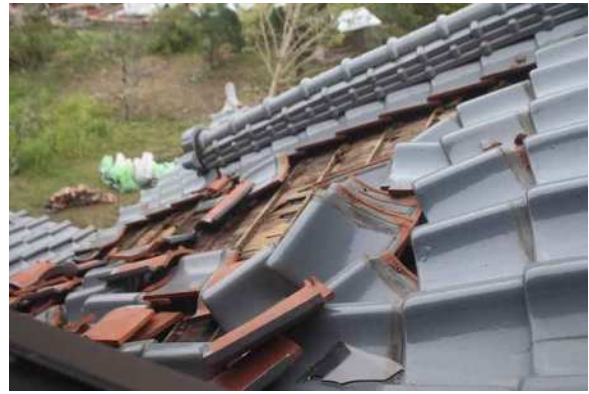
写真 3.1.20 屋根瓦の脱落

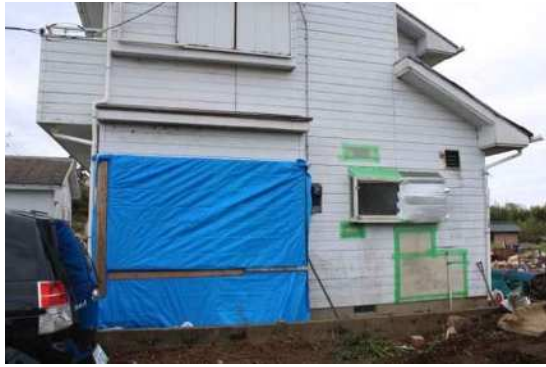
- ・ 住宅 E は木造 2 階建てであり、築年数は不明である。居住者の話によると、被災時に雨戸は閉めていたが、東側から飛来物が衝突して窓ガラスや外壁が破損したとのことである (写真 3.1.23)。
- ・ 南面の窓でも窓ガラスが破損するなどの被害が確認された (写真 3.1.24)。

写真 3.1.23 東面の窓・壁の被害

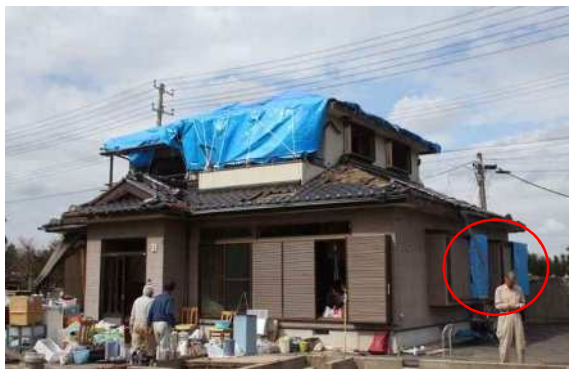
- ・ 住宅 F は木造 2 階建てで、築年数は約 18 年とのことである。居住者の話によると、屋根ふき材の修繕を含めてリフォーム等は一度も行っていないとのことである。
- ・ 1 階東側の窓は雨戸を閉めていたが破損したとのことである (写真 3.1.25)。また、2 階南側の窓にも損傷が生じており、窓上部の軒天井も破損していた (写真 3.1.26)。
- ・ 比較的多くの瓦が脱落・飛散しており、棟部ではいくつかの棟瓦に割れが生じていた。銅線による固定部は残っているため、割れの要因は飛来物によるものと考えられる (写真 3.1.27、銅線は赤丸部)。採用されている瓦はいわゆる防災瓦 (隣接する瓦との組み合わせのための突起部を右下隅に有し、耐風性能の向上に配慮した瓦) であり、2 階のベランダから確認した範囲では、全ての瓦は釘打ちされていた (写真 3.1.28、釘は赤丸部)。

写真 3.1.25 南東側から見た雨戸、瓦の被害

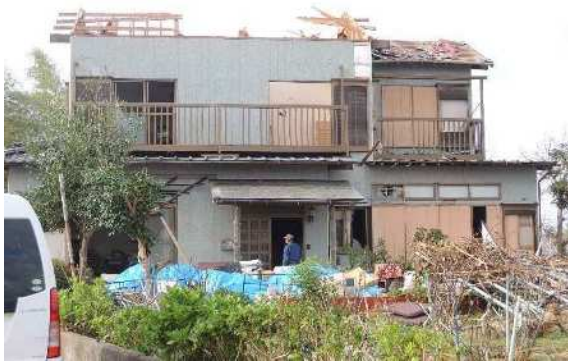
写真 3. 1. 33 住宅 H の外観

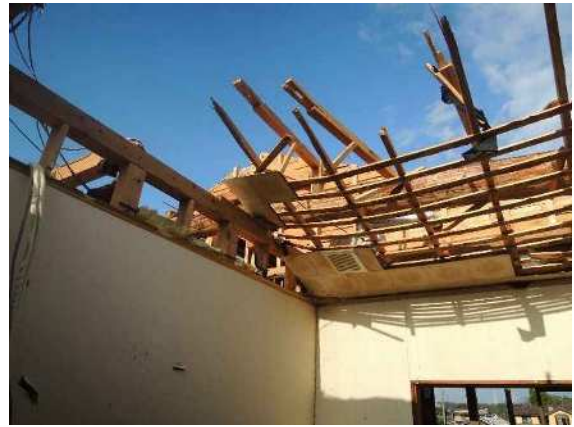
写真 3. 1. 34 小屋組ごと飛散した  
屋根の範囲の状況

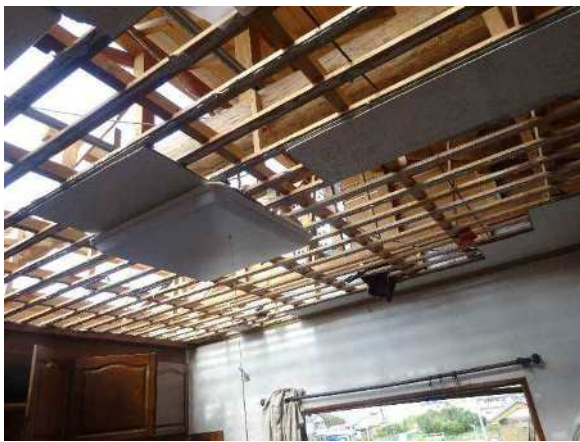
写真 3. 1. 35 小屋組が残っている  
屋根の範囲の状況

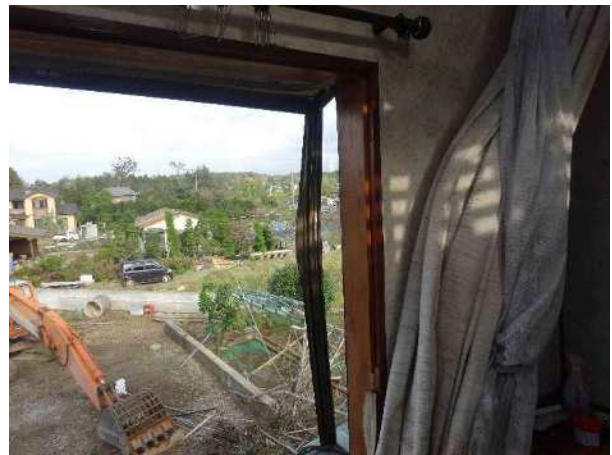
写真 3. 1. 36 サッシの変形

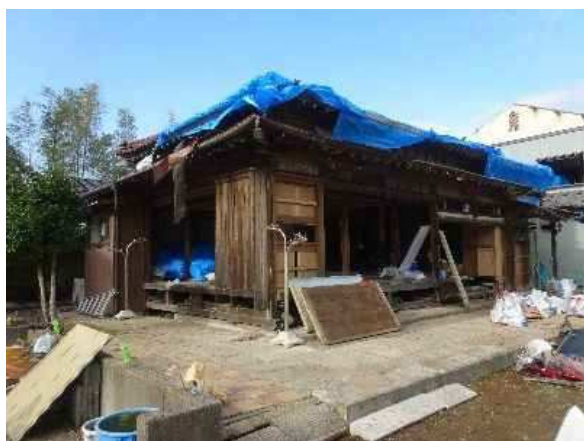
- ・ 調査時にはブルーシートで屋根を養生済みであり、その被害の状況は確認できなかった。

写真 3. 1. 38 住宅 I の外観

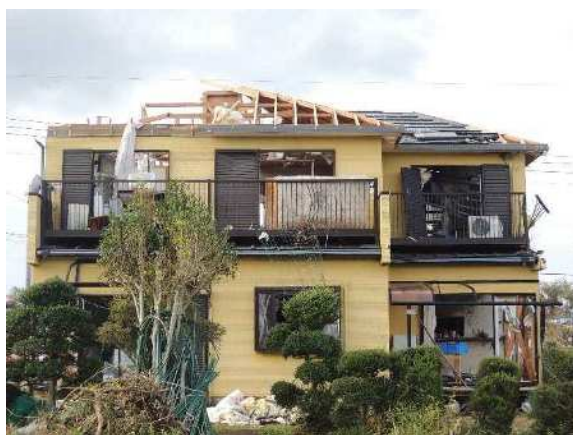
写真 3. 1. 39 住宅 J の外観 (1) (南側)

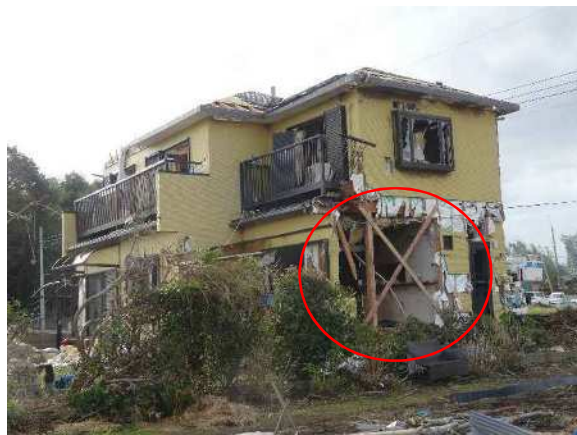
写真 3. 1. 40 住宅 J の外観 (2) (東側)

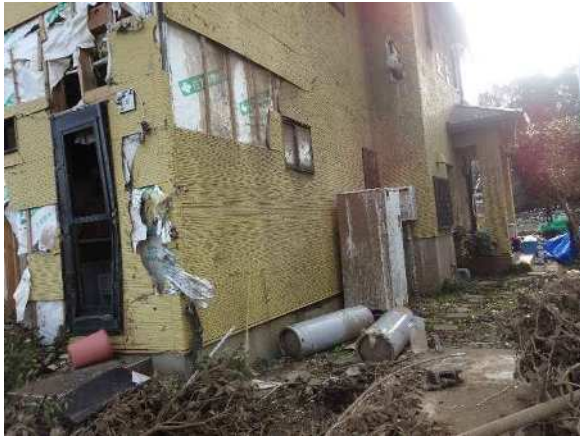
写真 3.1.41 外壁材の剥離(北側)

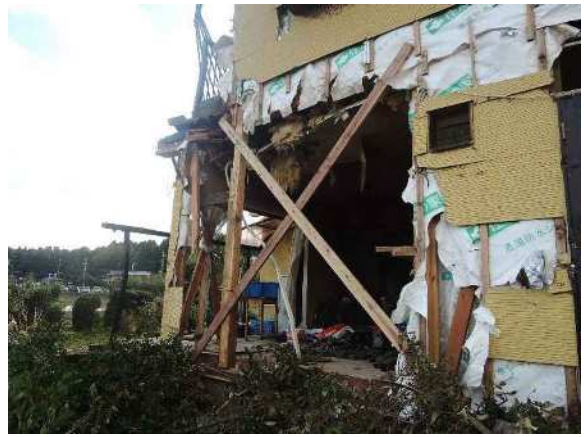
写真 3.1.42 損壊した壁面の応急措置の状況

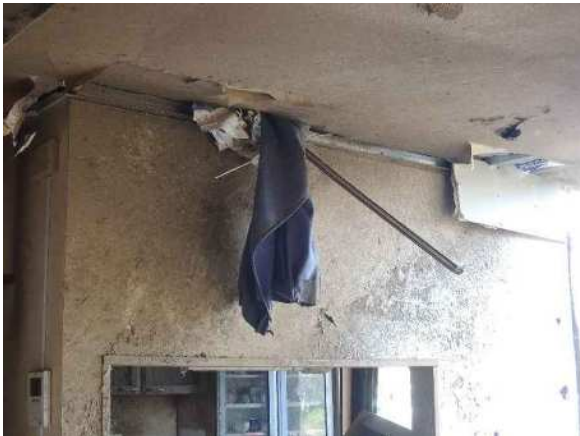
写真 3.1.43 写真 3.1.42 の室内側の状況

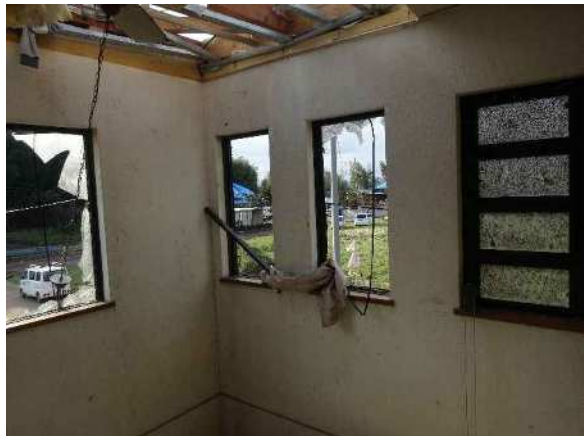
写真 3.1.44 吹き抜けでのガラスの破損

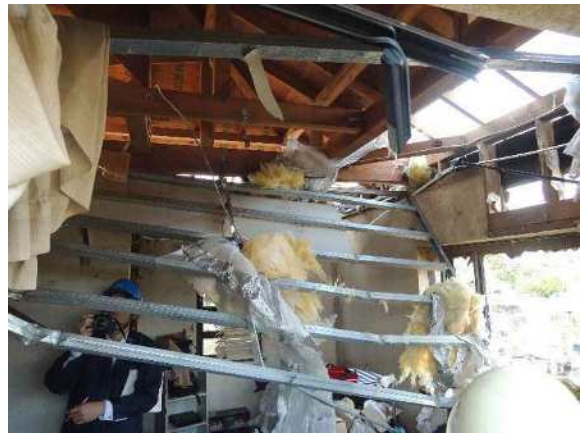
写真 3.1.45 天井材の落下

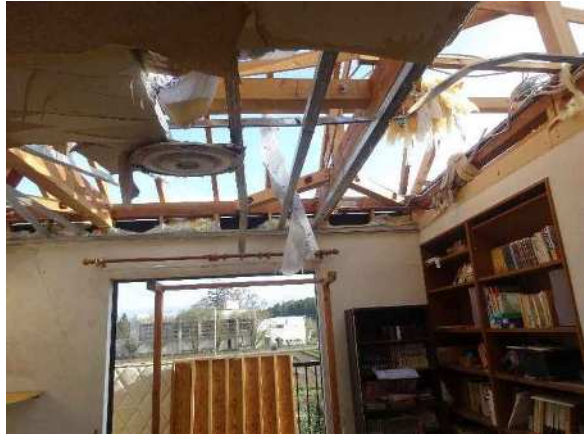
写真 3.1.46 野地板の飛散と天井材の破損

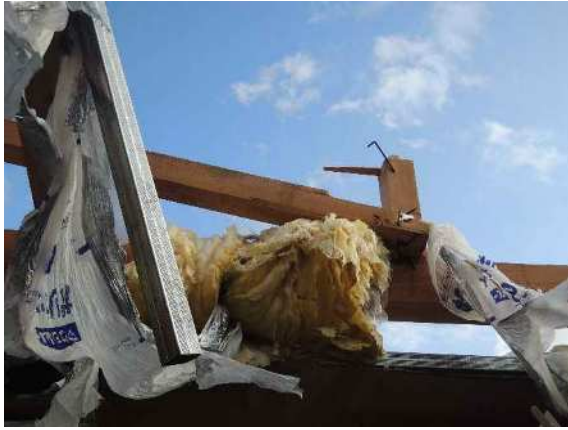
写真 3. 1. 47 小屋束の状況

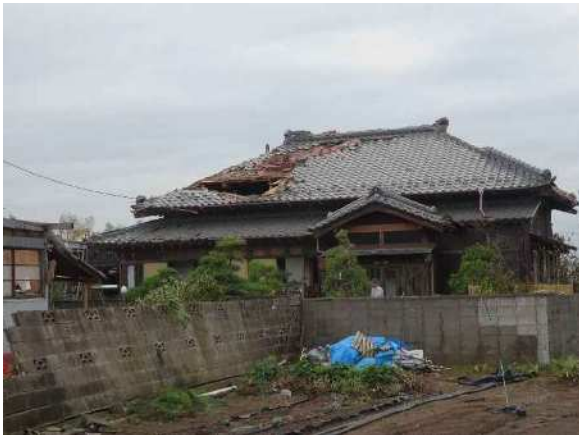
写真 3. 1. 48 住宅 K の屋根の状況 (南東側)

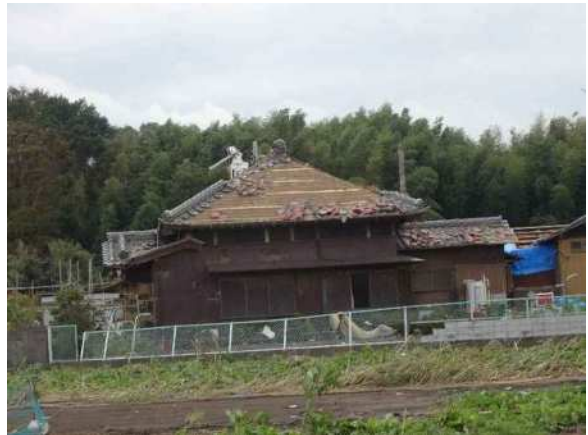
写真 3. 1. 49 住宅 K の屋根の状況 (北東側)

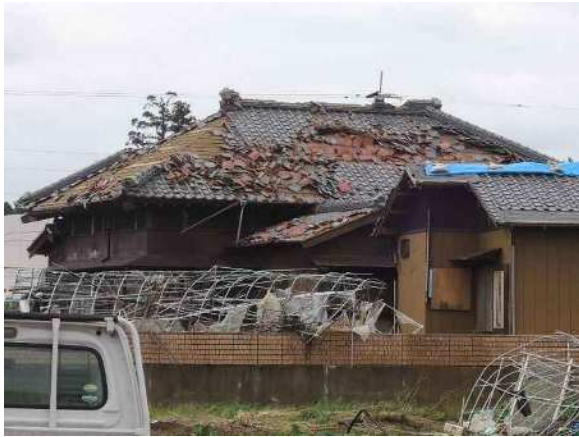
写真 3.1.50 住宅 K の屋根の状況（北西側）

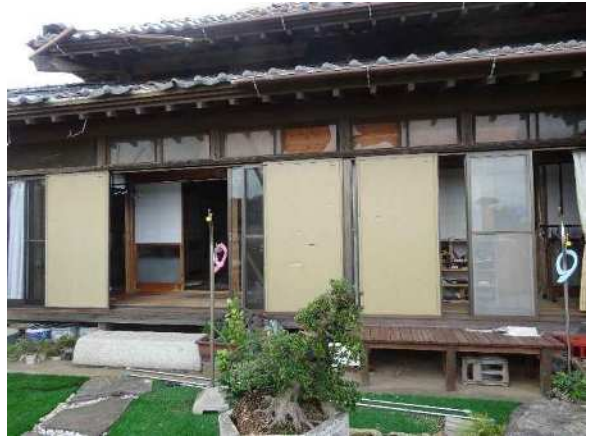
写真 3.1.51 住宅 K の壁面の被害（南東側）

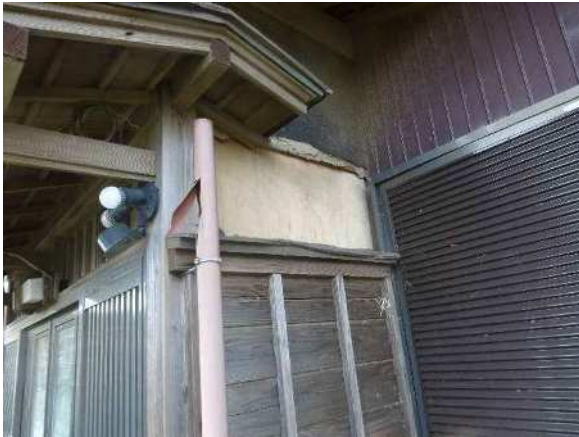
写真 3.1.52 玄関脇の被害

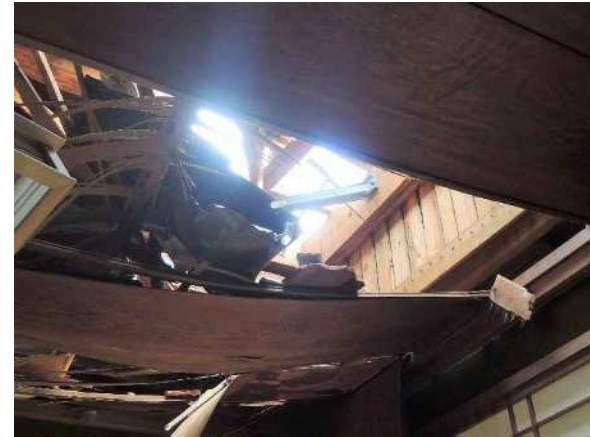
写真 3.1.53 室内側の被害(1)

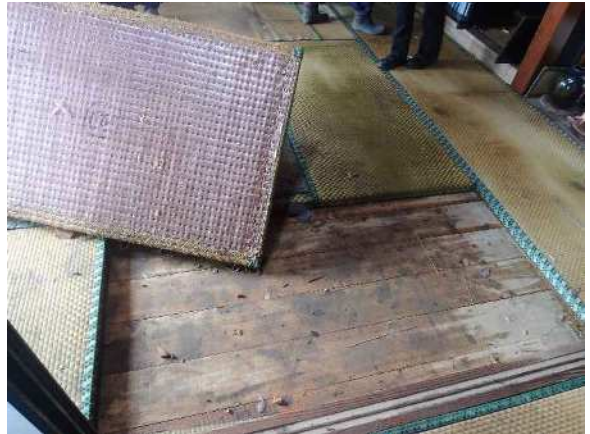
写真 3.1.55 浮き上がった畳

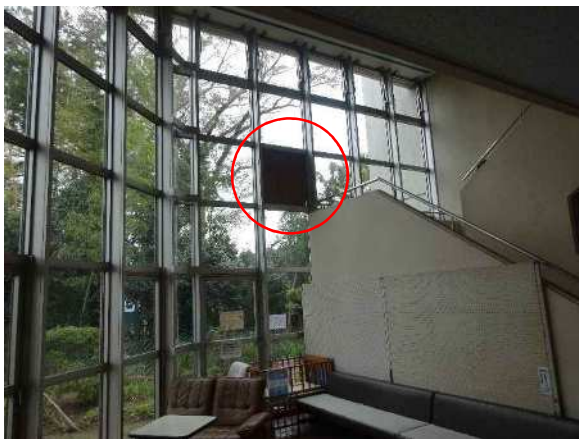
写真 3.2.1 破損した窓ガラスの状況

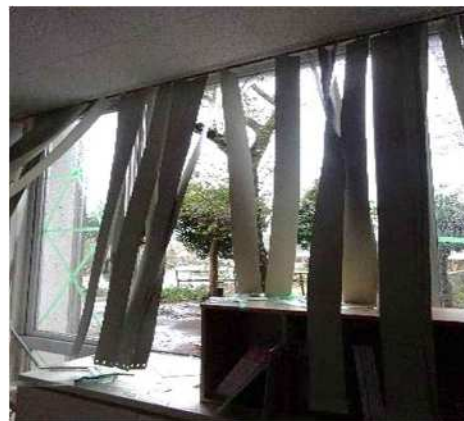
写真 3.2.2 図書室で破損した窓ガラスの状況  
(市原市立市津公民館提供)

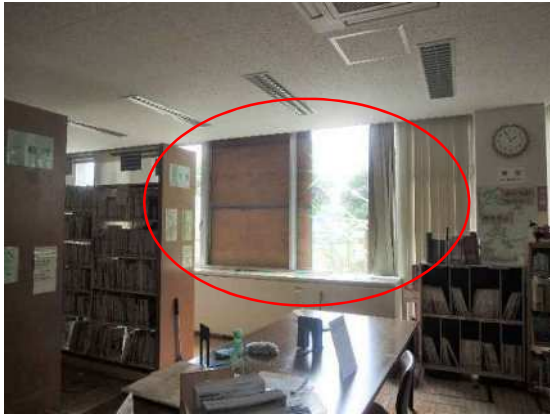
写真 3.2.3 写真 3.2.2 に示すガラスの養生状況

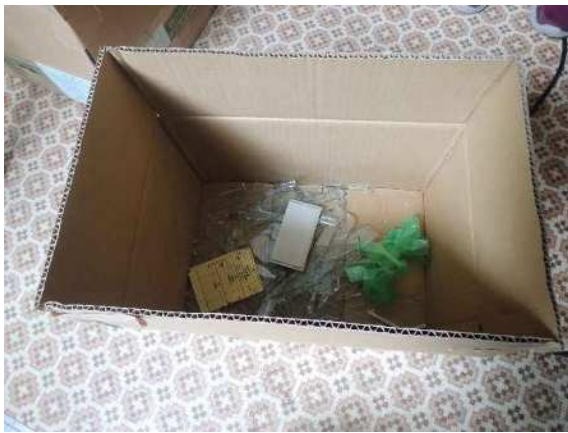
写真 3.2.5 本棚に飛散したガラス片の回収状況

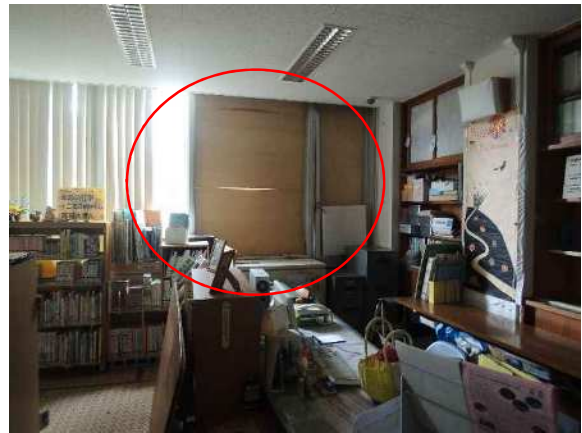
写真 3.2.6 台風第 15 号の強風で  
破損した窓ガラスの範囲

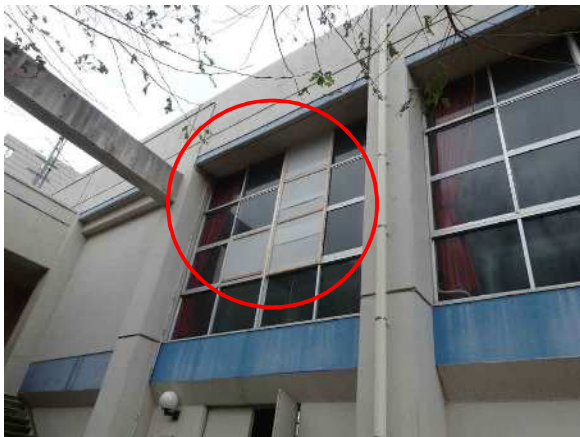
写真 3.2.7 体育室の破損した窓ガラス

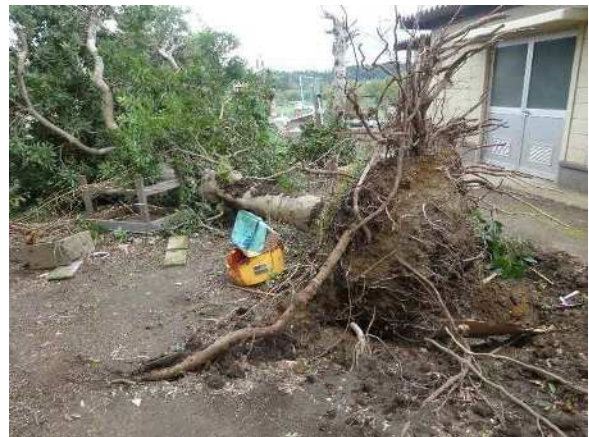
写真 3.2.8 樹木の根返り

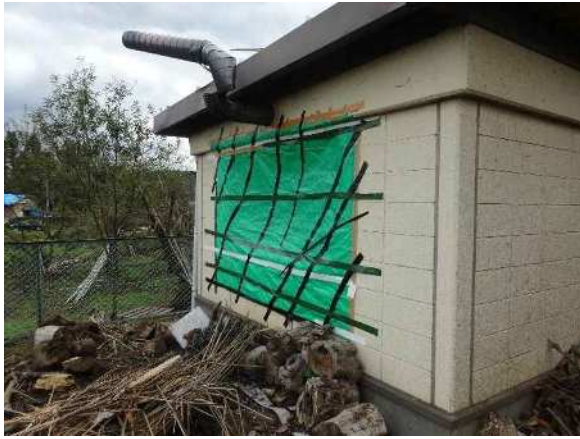
写真 3. 2. 9 陶芸室の窓ガラスの破損

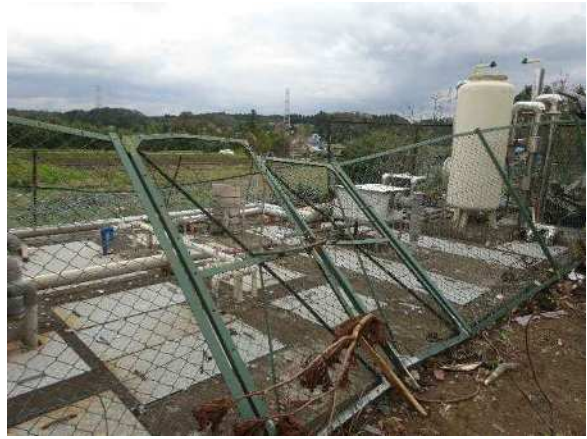
写真 3. 2. 10 フェンスの倒壊

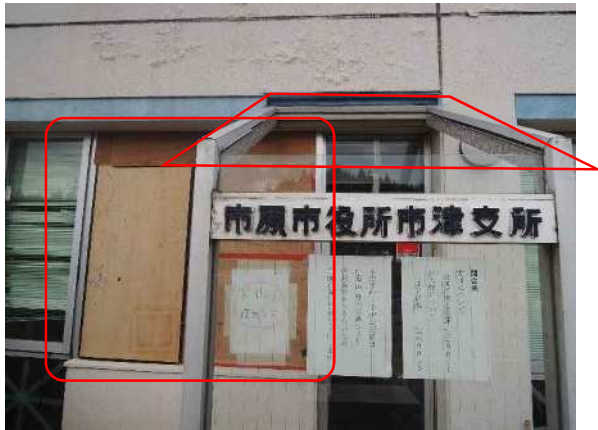
写真 3. 2. 11 市津支所の屋外に面するガラスの破損

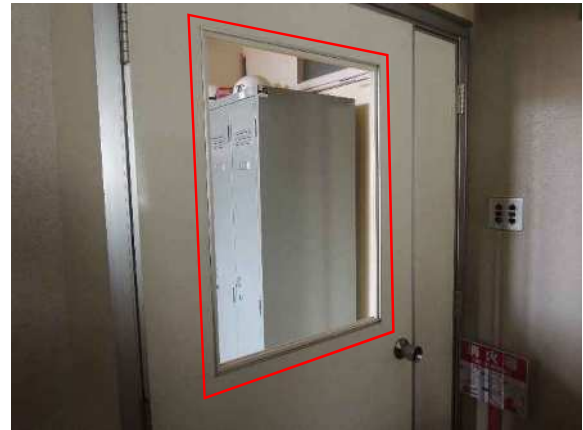
写真 3. 2. 12 市津支所内部のドアにはめ込まれたガラスの破損箇所

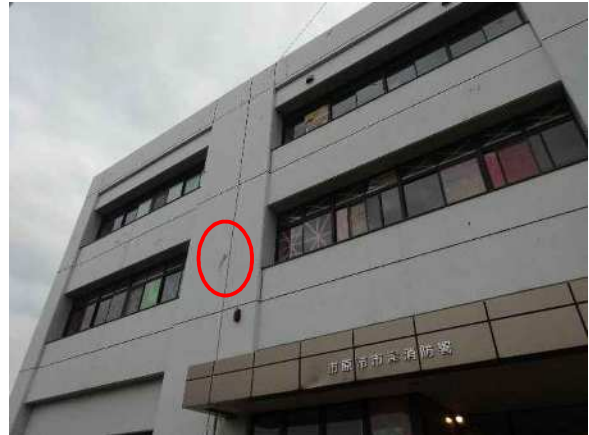
写真 3. 2. 14 外壁や窓ガラスの被害

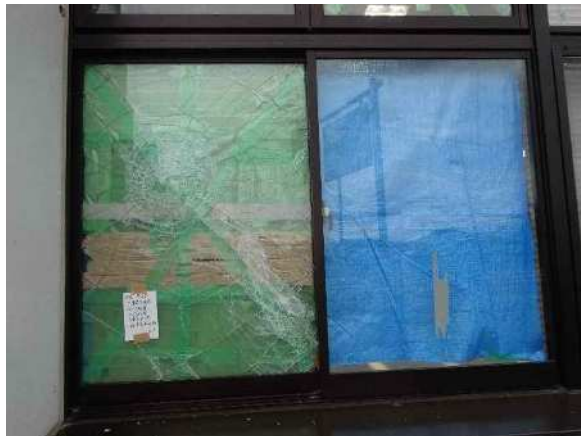
写真 3. 2. 15 窓ガラスの被害と養生状況

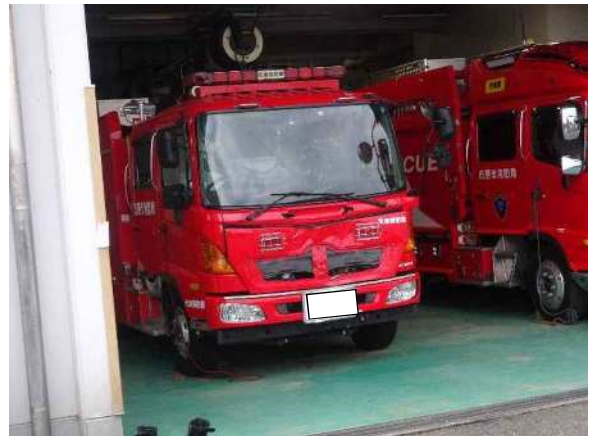
写真 3. 2. 16 消防車両の被害

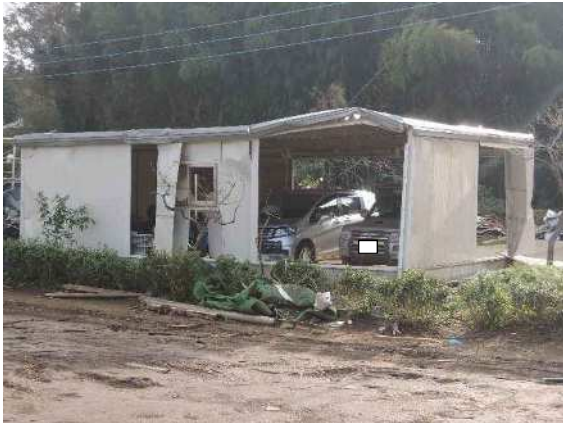
- ・ 車庫 C はシャッターと外壁材が脱落・飛散していた (写真 3.3.8)。また、屋根面が上方方向に変形した状況も確認できる。

写真 3.3.8 車庫 C の損傷状況

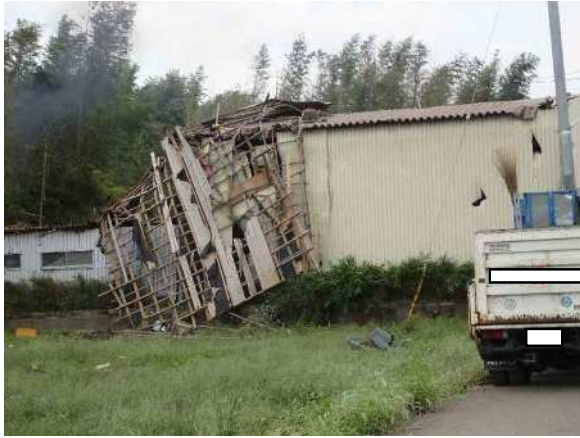
- 倉庫 B は外観上、比較的築年数が経ったものと思われる。壁面が破損しており、外壁材に飛来物の衝突跡も確認できる (写真 3.3.11)。

写真 3.3.11 倉庫 B の外観

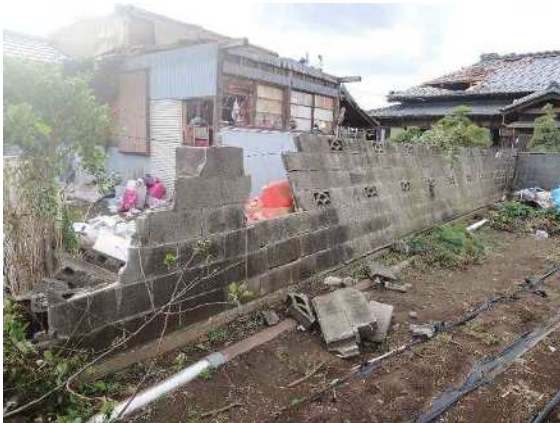
- 写真 3.3.12~3.3.14 に示すブロック塀は住宅 K の南側に位置しており、部分的なブロックの脱落や傾斜が見られた。写真 3.3.13~3.3.14 の丸囲みで示すとおり、縦筋と横筋の挿入は確認された。

写真 3.3.12 ブロック塀の被害(1)

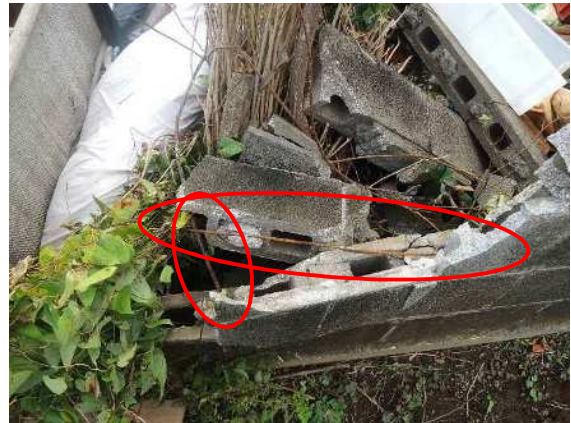
写真 3.3.13 ブロック塀の被害(2)  
(丸囲みは縦筋と横筋)

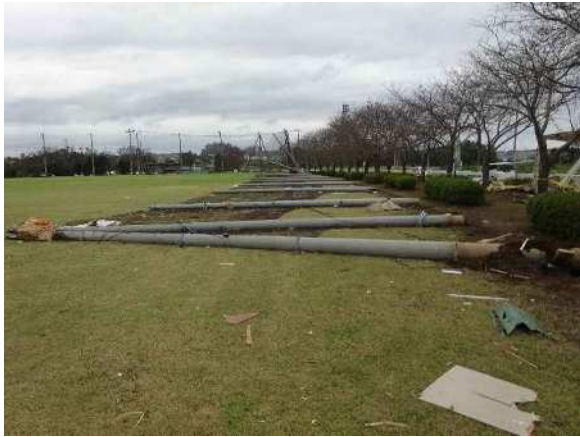
写真 3.3.18 コンクリート柱の倒壊状況

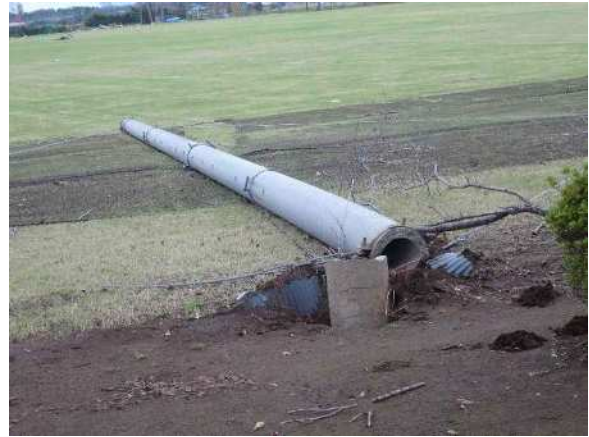
写真 3.3.19 柱の折損状況

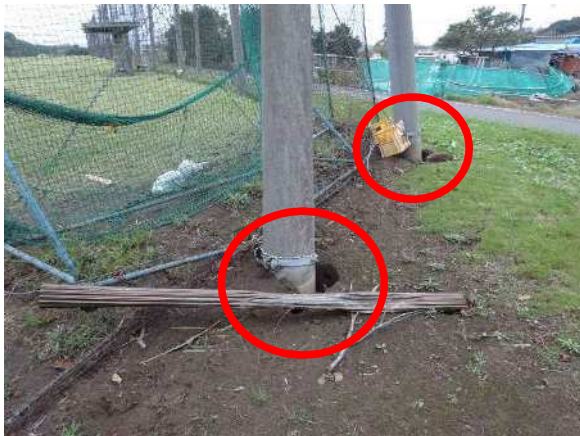
写真 3.3.20 支圧による柱のずれ

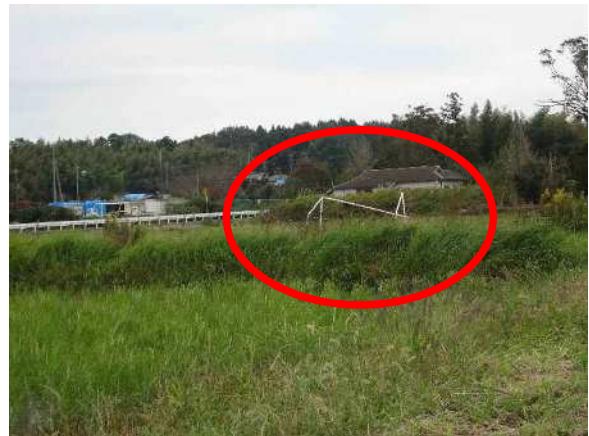
写真 3.3.21 サッカーゴールの飛散

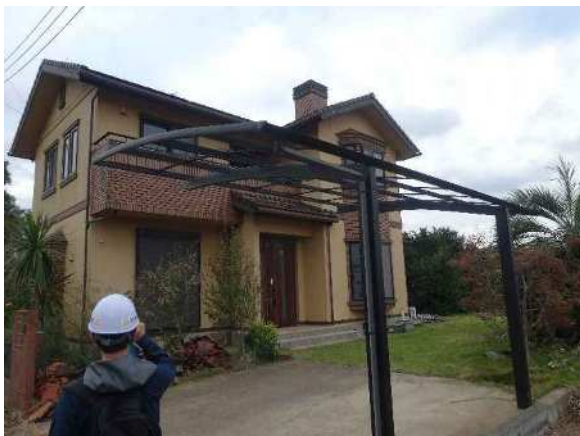
写真 3.3.22 カーポートの被害

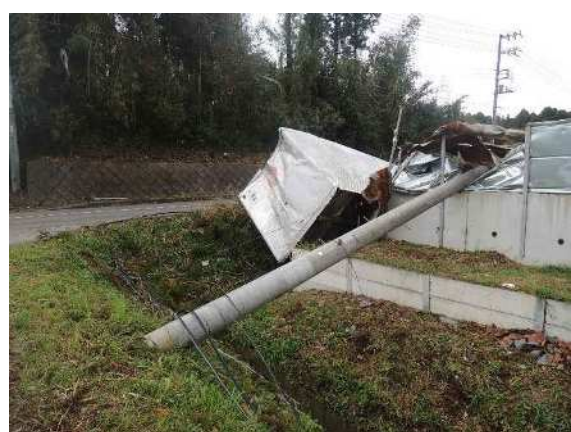
写真 3.3.23 電柱の折損

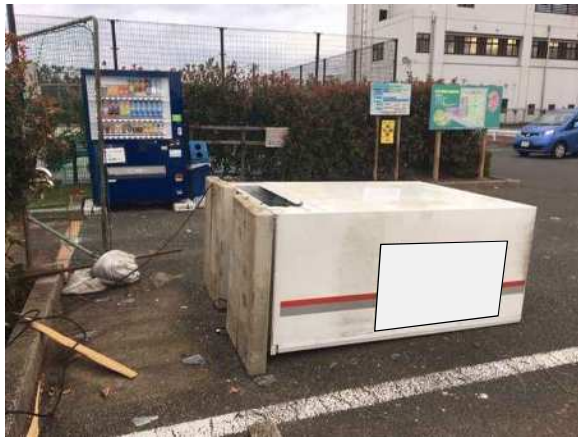
写真 3.3.24 自動販売機の転倒

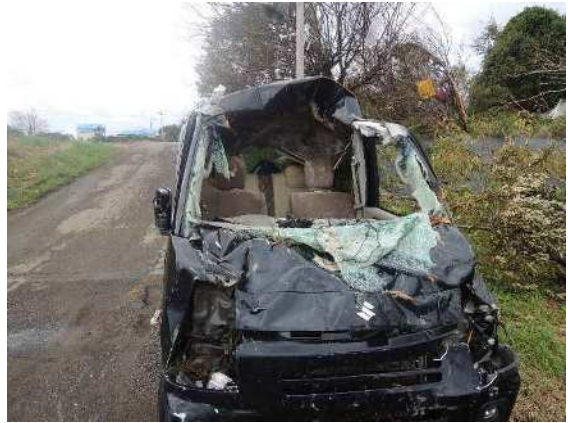
写真 3.3.25 自動車の被害(1)

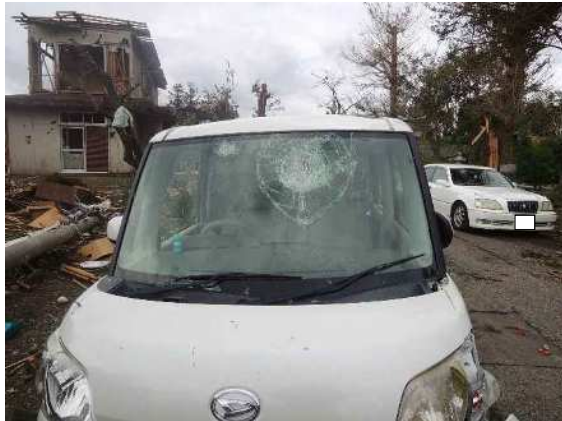
写真 3.3.26 自動車の被害(2)

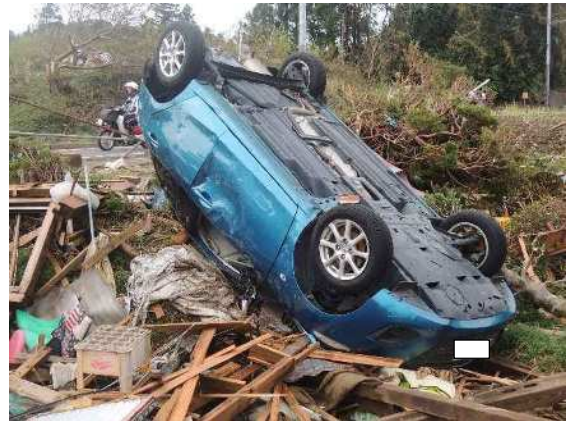
写真 3.3.27 自動車の被害(3)

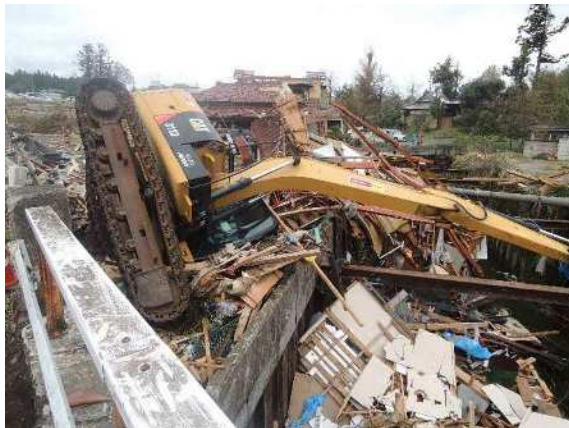
写真 3.3.28 重機の被害
