令和 6 年（2024 年）能登半島地震による建物等の火災被害調査報告（速報）

1. はじめに

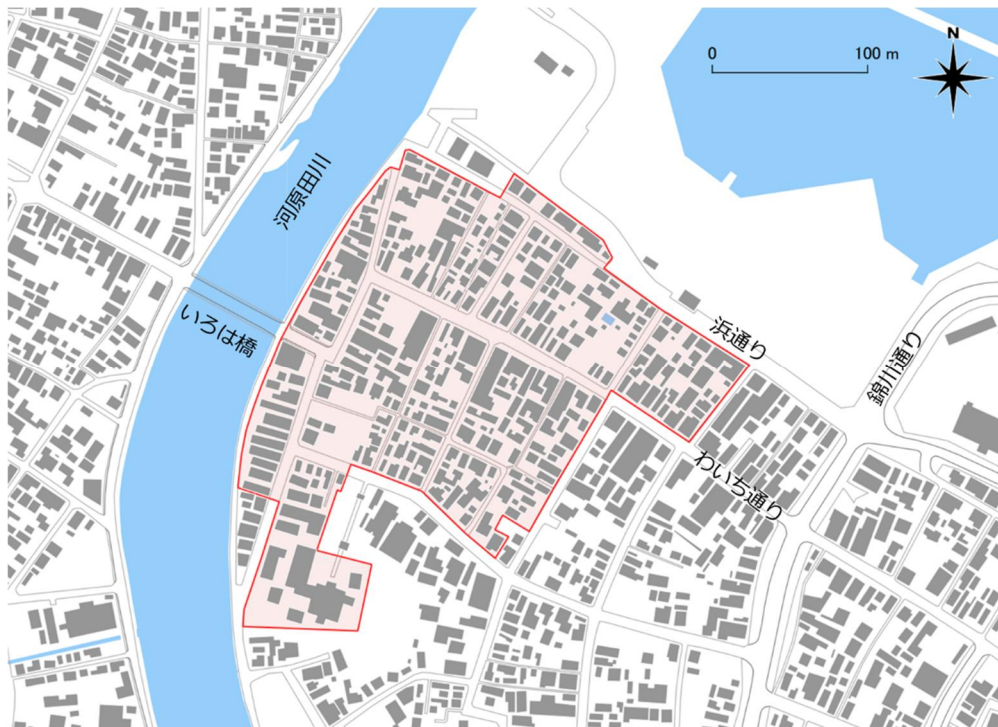
図3 本調査で確認された焼失区域（建物データ：基盤地図情報⁴⁾ データを一部改変）

本調査の結果に基づき推定した焼失区域を図3に示す。使用した建物データは基盤地図情報（2023年4月版）⁴⁾である。しかし、現地調査において確認された建物状況とは異なる部分が確認されたため、Open Street Map⁵⁾、Google マップ⁶⁾、Yahoo! マップ⁷⁾などの公開情報を参考に一部修正を加えた。その結果、焼失区域の面積は約50,800m²、区域内に含まれる建物の数は約300棟と推定された。ただし、最終的な被害規模については、焼損面積（焼損した建物の床面積の総計であり、区域面積とは異なる）および焼損棟数が消防により確定される。

なお、焼失区域の周囲には、焼失区域からの加熱を受けて窓ガラスの損傷（地震動による損傷か判断ができなかったものもある）、加熱による外壁の変色・変形（木ずりモルタルの亀裂、金属サイディングの膨らみ等）、あるいは雨樋の溶融などの被害を生じている建物があった。これらは、屋内への火炎の侵入があったのかどうかは明らかでなかったため、焼失区域に含めていない。しかし、今後の調査により、被害実態が明らかになれば、焼失区域に含まれる可能性がある。また、建物データについても、今後、より確度の高い情報に置き換える予定であり、これに伴って本報告の分析結果が修正される可能性がある。

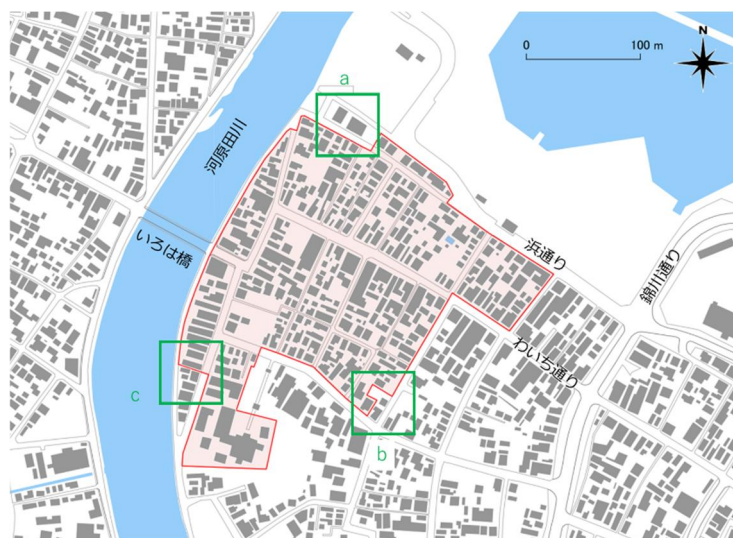
図4 焼け止まり要因の検討対象

焼失区域は、建物、樹木、空地、消火活動など、様々な要因により焼け止まった結果を表しているものに他ならない。そこで、いくつかの焼失区域の境界において、焼け止まりが生じた要因について検討を加えた。ただし、本調査では、消防隊・消防団あるいは住民への聞き取りを行っておらず、消火活動がどの程度焼け止まりに寄与したのかは確認できていない。焼け止まり要因を検討した焼失区域の部分を図4に示す。

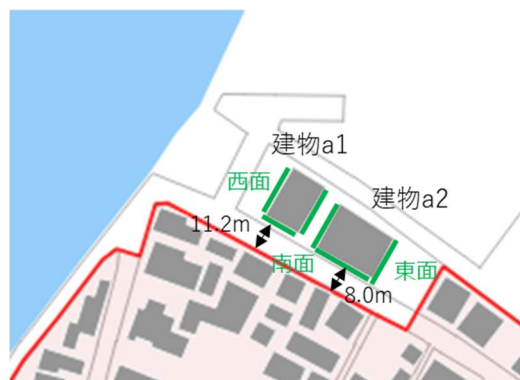
図 5 焼け止まり部分 a

焼け止まり部分 a は、焼失区域の北端に位置する戸建て住宅 2 棟である。図 5 は対象範囲を拡大して示したものである。

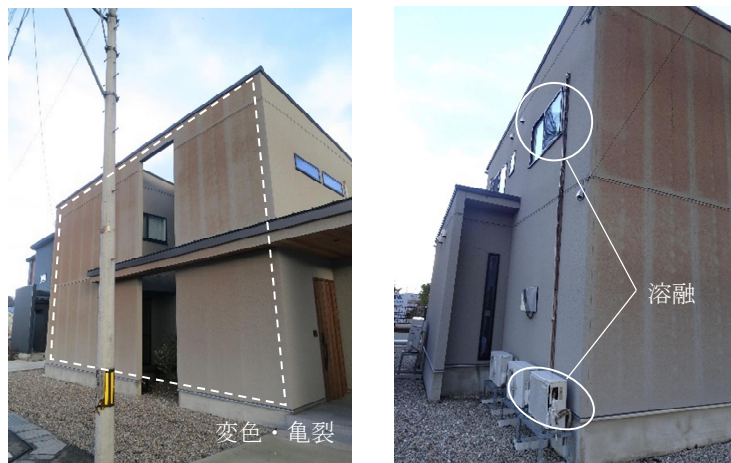
図7 建物 a2 の外周の状況

建物 a2 の外周の状況を図 7 に示す。対面する焼失区域から建物 a2 までの最も短い離隔距離は 8.0m であった。南面は最も強い加熱を受けたと考えられる。外壁（ボード下地塗仕

上げ)は全体的に茶色く変色しており、亀裂が生じていた。また、雨樋は溶融しており、外壁面から2mほど奥まった位置にある窓でもガラスに損傷が生じていた。西面の2階窓の網戸の網は溶融し、脱落しかかっていた。また、1階に設置されたエアコン室外機は溶融していた。

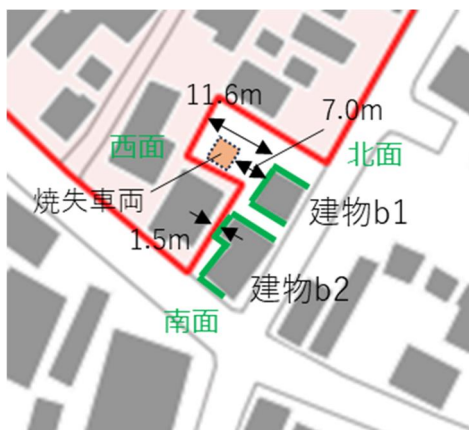
図8 焼け止まり部分 b

焼け止まり部分 b は、焼失区域の南東端に位置する戸建て住宅 2 棟である。図 8 は対象範囲を拡大して示したものである。

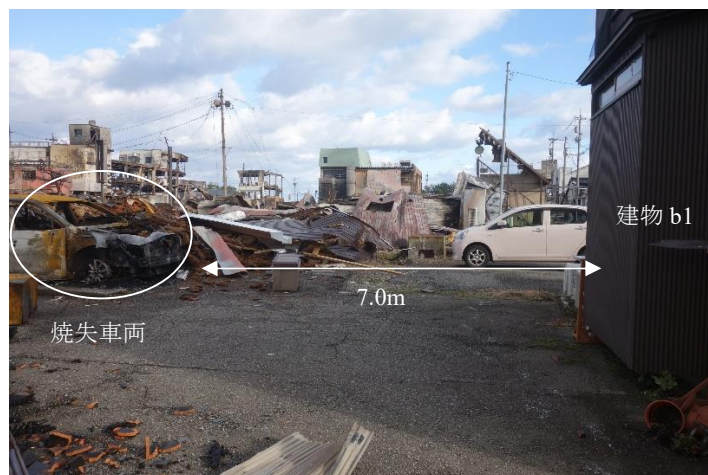
図9 建物 b1 の外周の状況

建物 b1 の外周の状況を図 9 に示す。対面する焼失区域から建物 b1 までの最も短い離隔距離は 11.6m であった。ただし、焼失区域と建物 b1 の間には、建物 b1 からの距離が 7.0m の位置に焼失車両が残されており、火災時には燃焼する車両からの影響も受けていたもの

と考えられる。西面は最も強い加熱を受けたと考えられる。外壁（トタン板張り）および軒には目立った損傷は見られなかったものの、1階および2階の窓のガラスには損傷が生じており、網戸の網にも溶融が見られた。また、エアコンの本体と室外機をつなぐ配管等にも溶融が見られた。

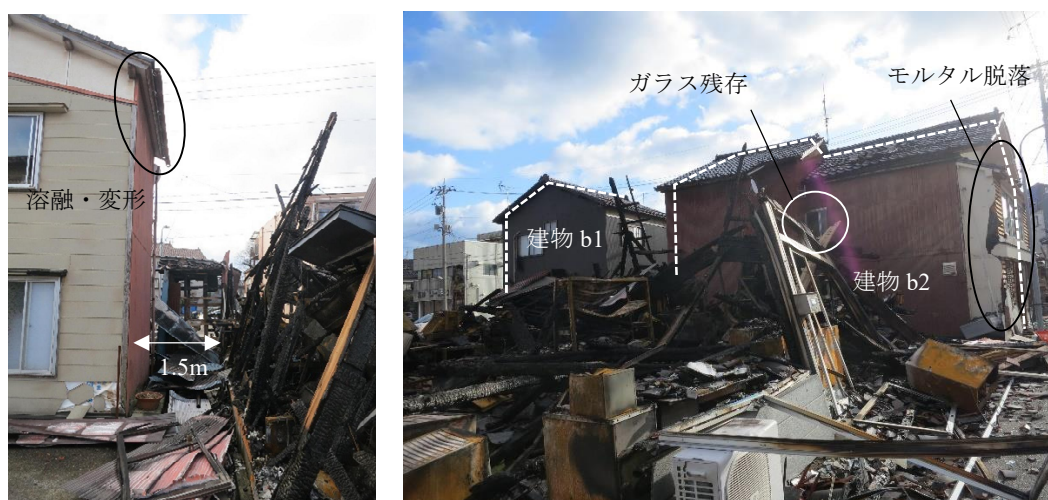
図 10 建物 b2 の外周の状況

建物 b2 の外周の状況を図 10 に示す。対面する焼失区域から建物 b2 までの最も短い離隔距離は 1.5m であった。建物は木造 2 階建てであり、地震動により南側外壁（木ずりモルタル塗り）に一部脱落が見られた。西面は最も強い加熱を受けたと考えられるが、雨樋が溶融し、変形していたほかは、トタン板が張り付けられた外壁に目立った損傷は確認できなかった

た. なお, 西面には小さな窓が設けられていたが, ガラスは脱落することなく残っていた.

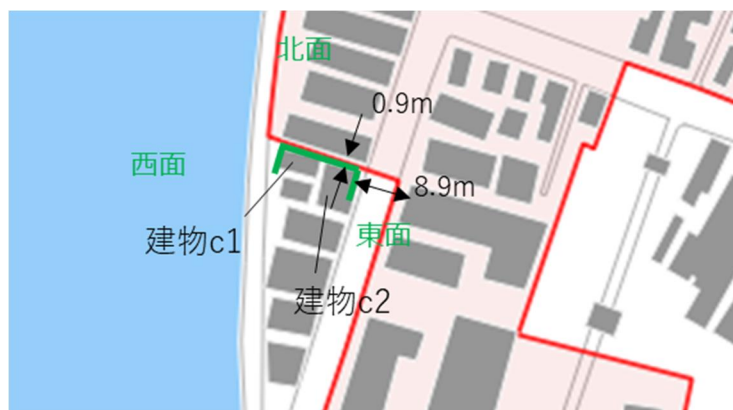
図 11 焼け止まり部分 c

焼け止まり部分 c は, 焼失区域の南東端に位置する戸建て住宅 2 棟である. 図 11 は対象範囲を拡大して示したものである.

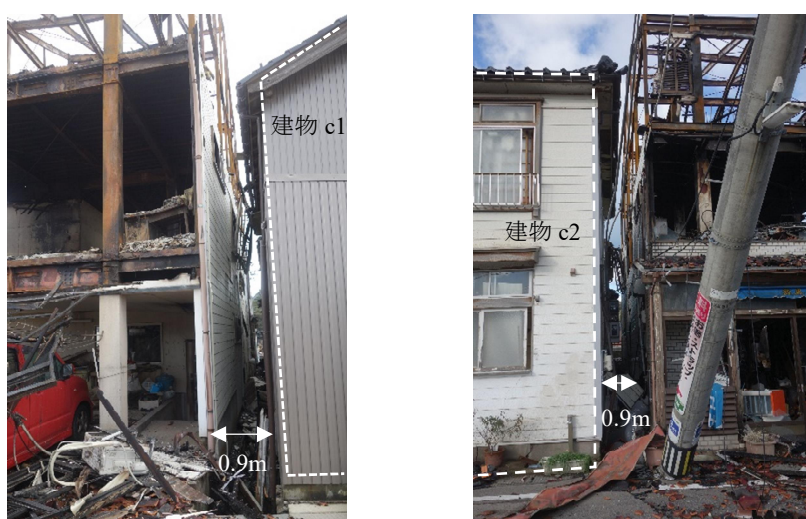
図 12 建物 c1 および建物 c2 の外周の状況

建物 c1 (外壁は金属サイディング張り) および建物 c2 (外壁は窯業系サイディング張り) の外周の状況を図 12 に示す. 対面する焼失区域から建物 c1 および建物 c2 までの最も短い離隔距離は, 北面の 0.9m であった. 北面の窓ガラスの脱落はなく, 火災加熱による目立った損傷は確認できなかった. なお, 北側の建物は 3 階建てで, 2 階および 3 階部分は激しく焼損しているものの, 1 階部分の焼損は比較的軽微であった. また, この建物の 1 階および

2階の建物 c1 および建物 c2 に面する外壁は残存していた。建物 c2 の東面は幅員 8.9m の道路に面しているが、焼失区域からの離隔距離が確保されているためか、火災加熱による損傷は確認できなかった。

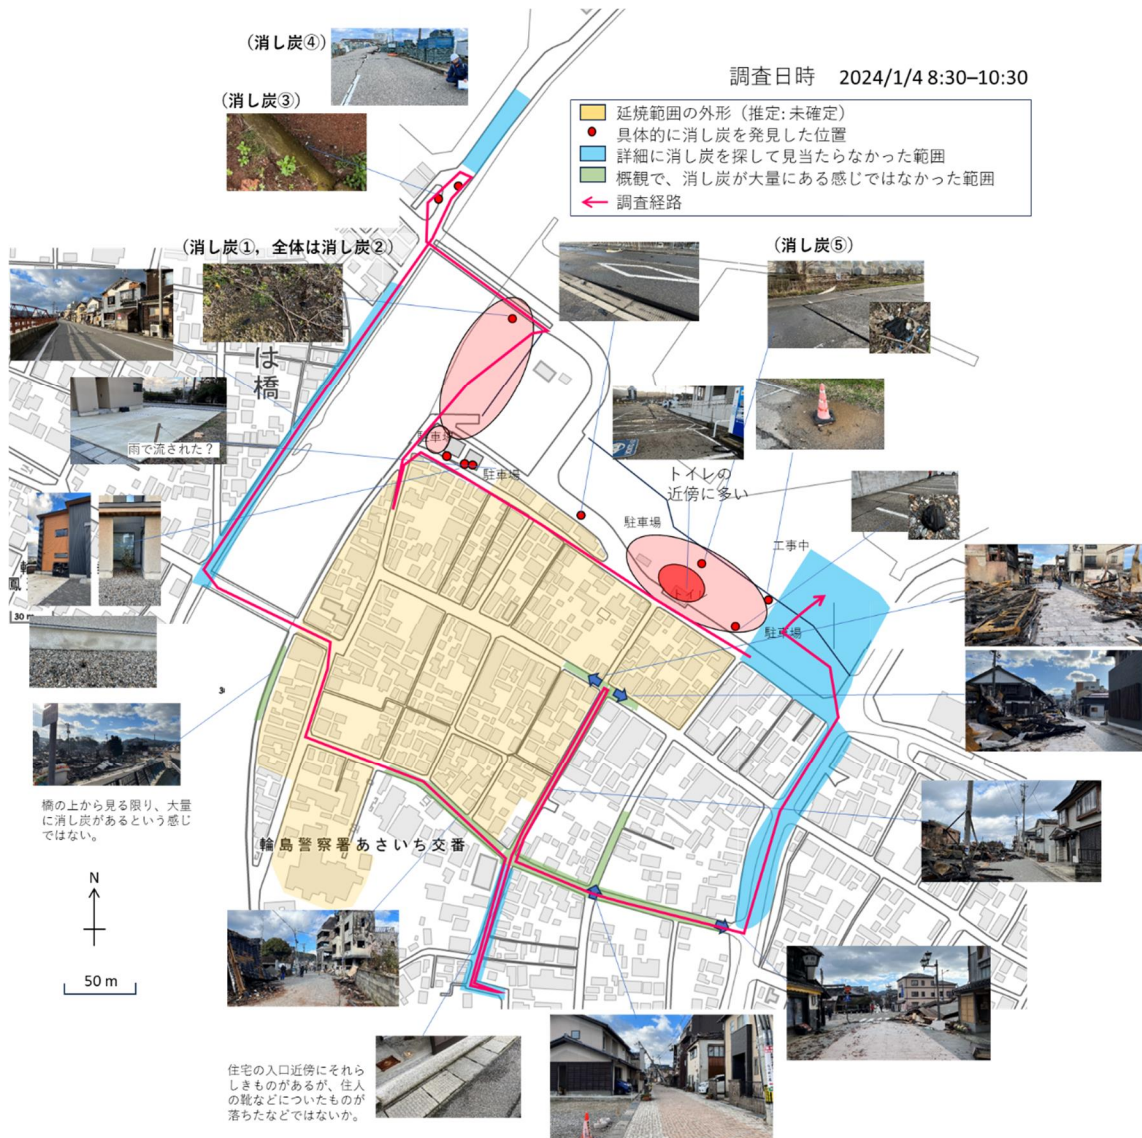
図 13 火の粉の飛散状況 (背景地図: 地理院地図⁸⁾)

火災当時の火の粉の飛散状況を確認するため、焼失区域の周辺市街地に落下している消し炭の収集を行った。収集結果を図 13 に示す。消し炭は、焼失区域の北側に集中しており、南側では見つからなかった。このことは、火災発生当時、河井町周辺で南寄りの風が吹いていたことを示している。ただし、焼失区域の北側は日本海に面しており、どの程度遠方に火の粉が飛散していたのかを、消し炭の収集結果から推定することはできなかった。なお、調

査前日の1月3日には降雨があったため、調査時点で、既に流失した消し炭もあったものと考えられる。

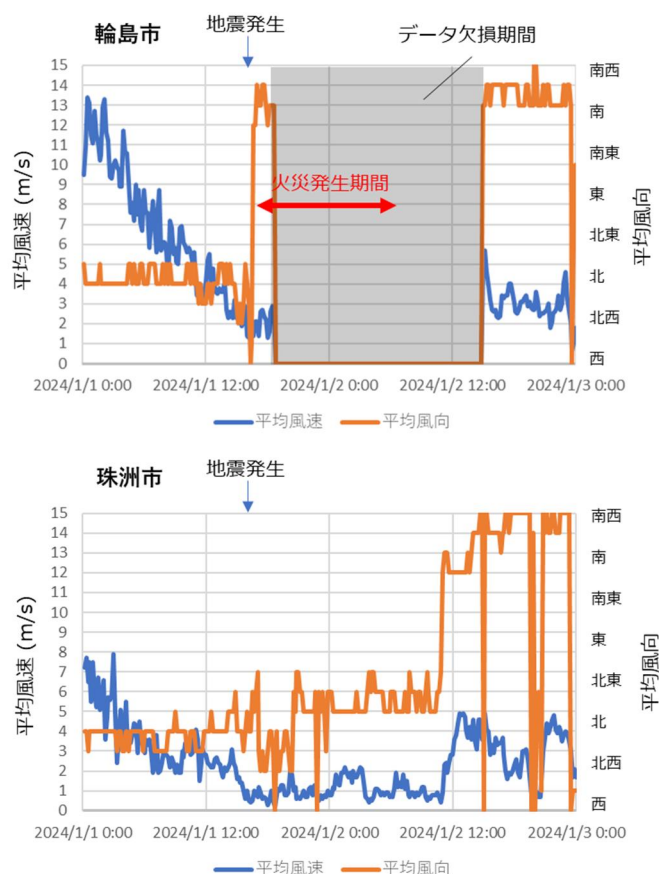
図14 AMeDASの観測記録⁹⁾

図14は、輪島市および珠洲市に設置されたAMeDASによる平均風速および平均風向の観測記録を示している⁹⁾。輪島市内に設置されたAMeDASは、火災が発生した河井町の南西約700mの位置にある。地震が発生した1月1日16時10分の時点では、平均風速が1.3m/sと、微風の状態であった。また、当初、北寄りであった風が、その後しばらくして南寄りに変わっている。しかし、同AMeDASによる観測は、同日18時50分から翌日15時にかけて途絶しており、データに欠損がある。そこで、輪島市の東約35kmの位置にある珠洲市内に設置されたAMeDASによる観測記録を併記してある。両者を比較すると、平均風向に一貫性はないものの、平均風速については傾向が類似しているように見受けられる。このことを踏まえれば、河井町で火災が発生していた期間の風速はそれほど強くなかったものと推測できる。
