2024(令和6)年能登半島地震による石川県・富山県都市部における 建築物の非構造部材等の被害調査報告（速報）

国立研究開発法人 建築研究所

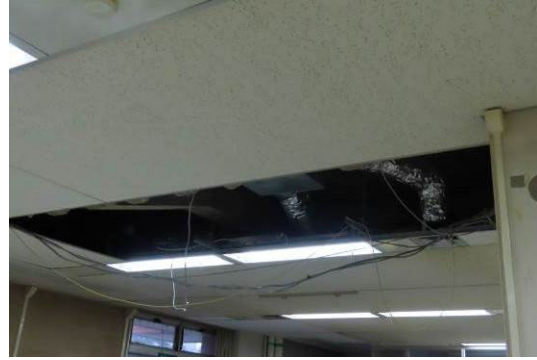
6～7 階に位置する議場（写真 A.1）において在来工法天井と周囲の壁等の隙間を塞ぐカバー材の部分的な脱落（写真 A.2、写真 A.3）、議長席背面の内装材（大理石）の一部落下（写真 A.4）が確認された。また、議場と別の棟において 3、4 階のシステム天井の天井材が多数落下したとのことである。調査時点ではこのうち 4 階部分（写真 A.5、写真 A.6）は応急措置済、3 階部分（写真 A.7、写真 A.8）は今後措置を検討中とのことであった（施設担当者によると、1 月 27 日時点で応急措置済とのことである。）。この他、エキスパンションジョイントカバーの外れ、内装材の剥離（写真 A.9）、エキスパンションジョイント近傍の外装材の剥離（写真 A.10、写真 A.11）、等が確認された。

写真 A.7 3階のシステム天井
※調査時点では応急措置は講じられていない

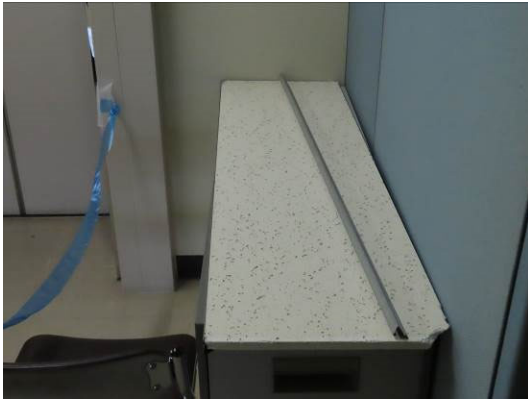
写真 A.8 脱落した天井部材

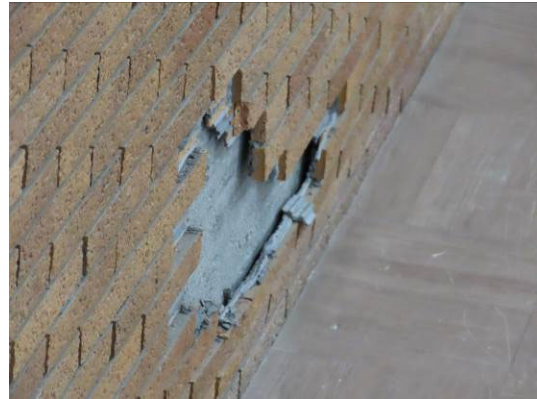
写真 A.9 内装材の剥離および落下

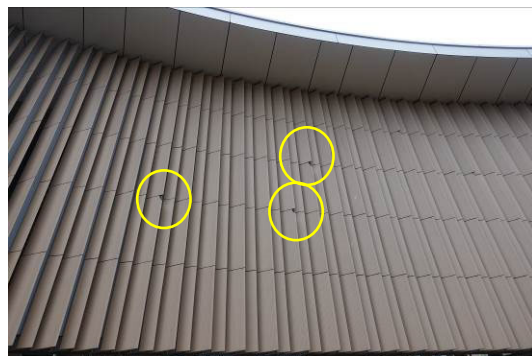
本建築物は 2020 年竣工、地上 3 階地下 1 階建ての鉄筋コンクリート造建築物で、外装として窯業系材料によるルーバーが設けられている (写真 B.1)。このルーバーの外装の欠けが数か所に確認された (写真 B.2～写真 B.4)。

写真 B.2 外装の欠け

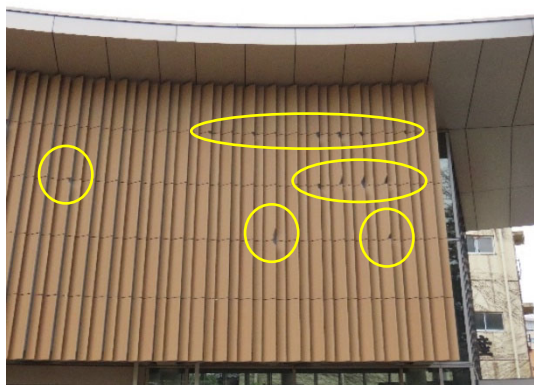
写真 B.3 外装の欠け

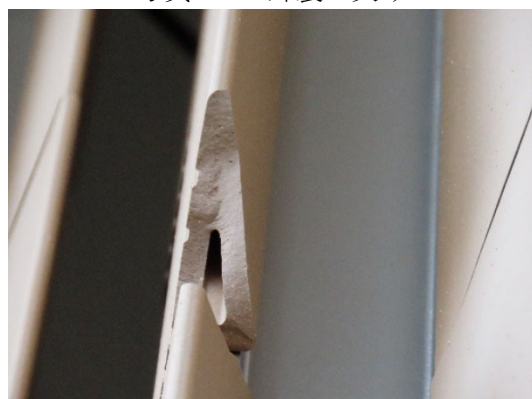
写真 B.4 外装の欠け

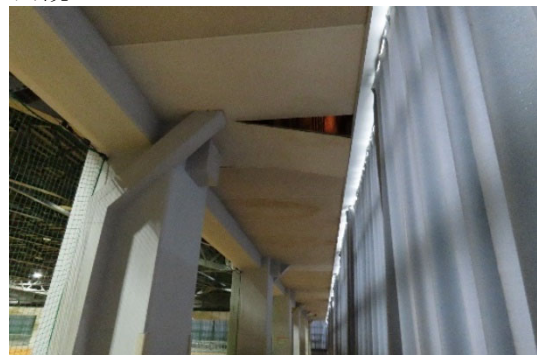
ギャラリー部分のガラスウール板（約 1×1.5m）が 2 枚落下、その他複数箇所で浮きを確認した（写真 D.2～写真 D.4）。昨年夏に実施された定期点検において、天井板の染みが確認された部分があったが、今回落下した天井板はそれとは異なる箇所であるとのことであった。ギャラリーの天井高さは当時の竣工図より約 3.4m であり、調査時点では安全確認の上、アリーナ部分の使用を再開し、ギャラリー部分のみ使用禁止にしているとのことであった。そのほか、アリーナ中央部分から最大 40×40mm 程度の破片が落下してきたとのことであった（写真 D.5）。

写真 D.3 ギャラリーの被害状況

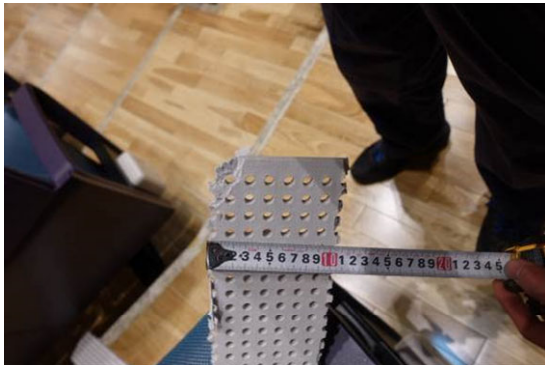
被害状況は、ホール後方の客席部分（写真 F.1）の天井材（有孔ガラス繊維混入せっこうボード、厚さ約 8mm）が、ステージから向かって左右の端部において、幅約 10cm×最大長さ約 10m にわたって破損し、落下していた（写真 F.2～写真 F.6）。

写真 F.6 脱落した天井板

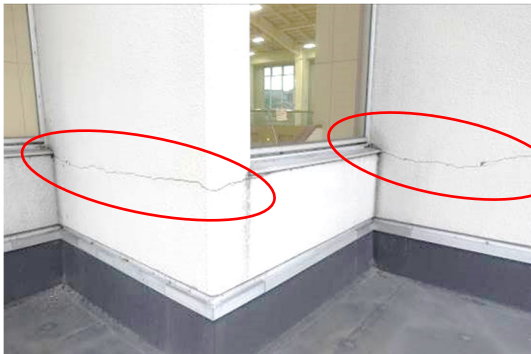
入り口上部(妻面)の鉄筋コンクリート造の外壁にひび割れが生じており(写真 G.2)、同じ壁面付近の間仕切壁にもひび割れが生じていた(写真 G.3)。間仕切り壁では、パネルの角部にもひび割れが生じていた(写真 G.4)。そのほか、ダクトや換気口の脱落(写真 G.5、写真 G.6)、換気口周囲の天井の損傷(写真 G.7、写真 G.8)、窓枠周囲の壁に幅1mm程度のひび割れ(写真 G.9)などが確認された。

写真 G.2 外壁のひび割れ(外側)

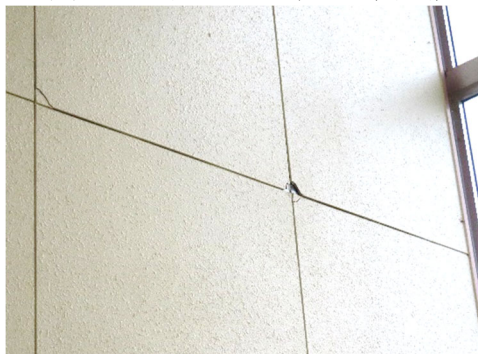
写真 G.4 間仕切り壁のパネルの角部のひび割れ

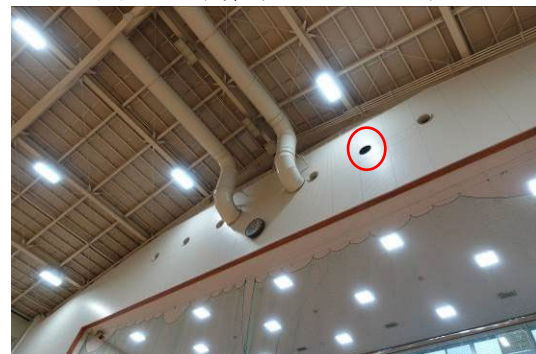
写真 G.5 ダクトや換気口の脱落

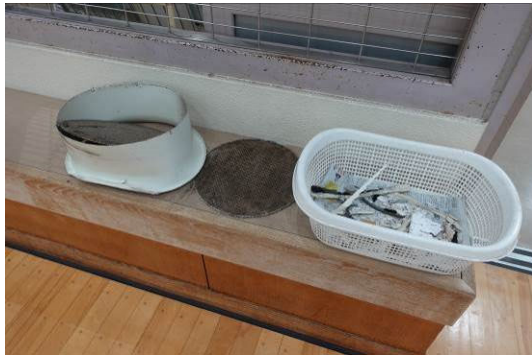
写真 G.6 脱落した部材

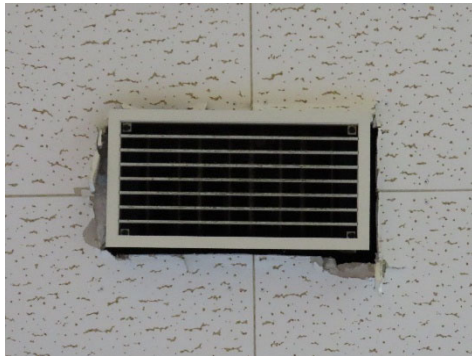
写真 G.8 換気口周りの天井の損傷

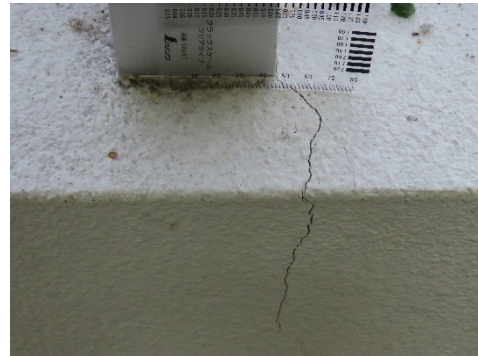
写真 G.9 窓枠からのひび割れ

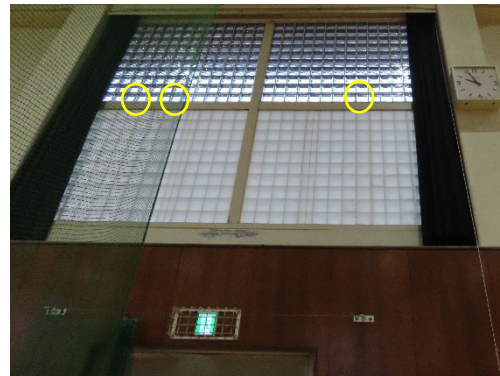
天井から落下物が確認されたほか（写真 H.2）、体育館の壁面の一部に用いられたガラスブロックの壁にひび割れが数か所見られた（写真 H.3、写真 H.4）。また、給水管からの漏水による外構部の破損等が確認された（写真 H.5）。

写真 H.3 ガラスブロックの破損

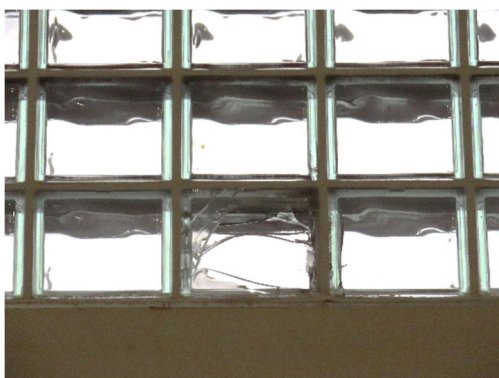
写真 H.4 ガラスブロックの破損

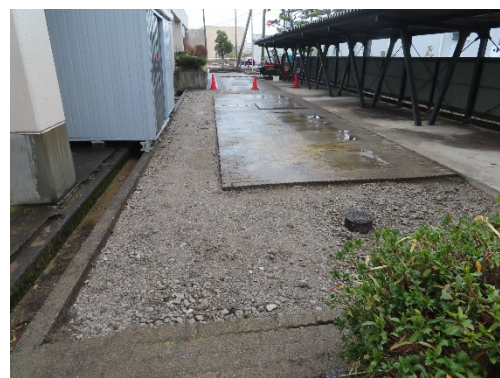
写真 H.5 外構部の破損

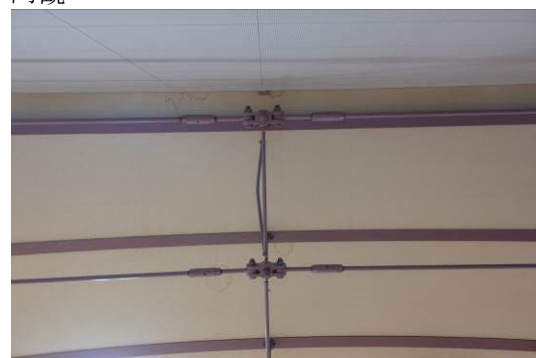
屋根は目視と図面情報によると、張弦梁構造である。梁の棟部にあたる鋼棒が座屈し、鋼棒周辺の天井材が、鋼棒周りの穴が広がる損傷をしていた(写真I.2～写真I.4)。また、同じ建築物内の更衣室等へ通じる室内廊下において、内装材のひび割れが複数箇所に確認された(写真I.5)。

写真 I.3 梁の棟部にあたる鋼棒の被害状況
(下から)

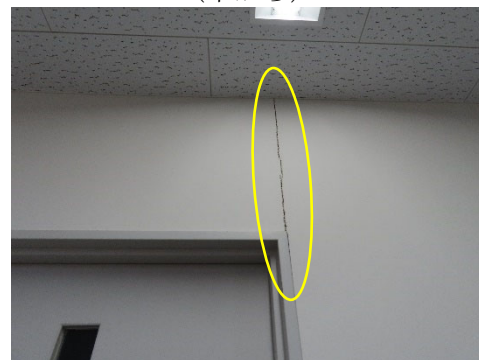
写真 I.5 内装材のひび割れ

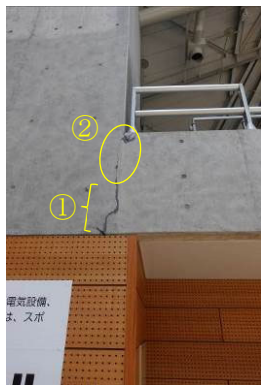
アリーナ客席のひび割れ (補修したと思われる部分のひびの進展) 等が確認されたが (写真 J.2)、それ以外の構造部分の損傷は特に確認されなかった。一部、構造用のボルトと天井の接触によると思われるボードの損傷が見られた (写真 J.3)。

写真 J.2 アリーナ客席のひび割れ
①地震前からあったひび (補修痕あり)、
② (丸部分) 今回の地震により発生したひび

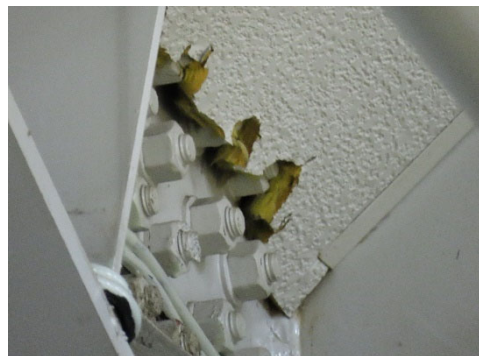
写真 J.3 ボードの損傷

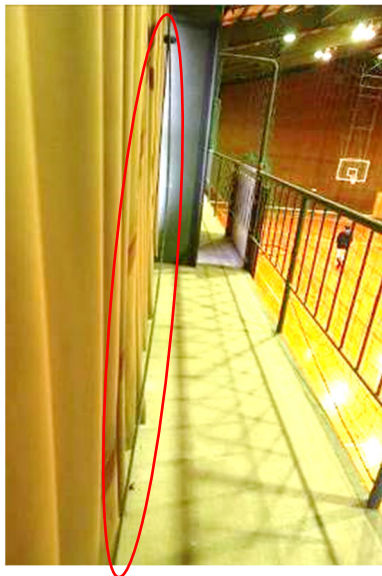
被害は、桁行方向の平鋼ブレースの多くで面外たわみが生じており（写真 K.2～写真 K.4）、実測による最大の面外残留たわみは2階ギャラリー部分において0.012rad程度であった。ギャラリーと外部の柱脚コンクリート部分にひび割れが生じていた（写真 K.5、写真 K.6）。また、建具のカバー材の外れ（写真 K.7）も見られた。

写真 K.2 ブレースの面外たわみ

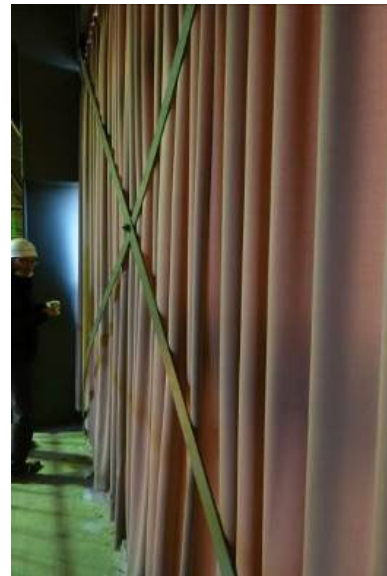
写真 K.3 ブレースの面外たわみ

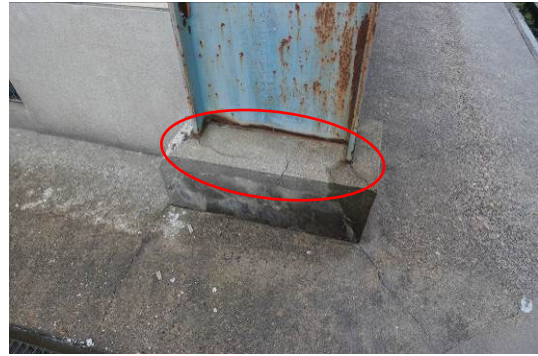
写真 K.5 柱脚の被害

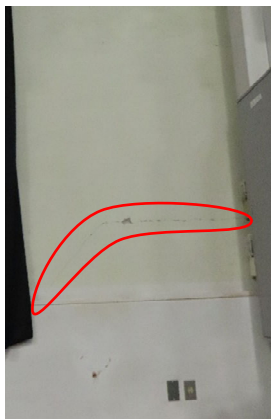
これまでの経年劣化による多数の内壁ひび割れ等の損傷に加え、今回の地震により鉄筋コンクリート壁面の損傷が確認されたほか、トイレ内壁にひび割れが生じたとのことであった(写真 L.2～写真 L.5)。また、ガラスのひび割れが複数箇所が発生したと聞いたがすでに修復済みであった(写真 L.6)。シーリングの剥離や扉と躯体の間に生じた隙間など、地震時の建具の変形が原因だと推測される損傷が見受けられた。そのほかの被害として、階段のひび割れ(写真 L.7)や床の隆起も見られた。

写真 L.2 壁面のひび割れ(屋内)

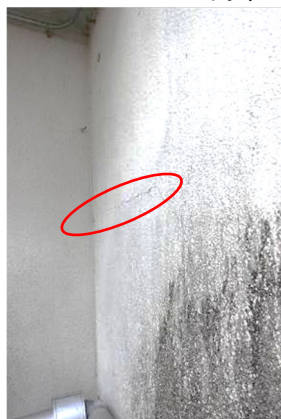
写真 L.3 壁面のひび割れ(屋外)

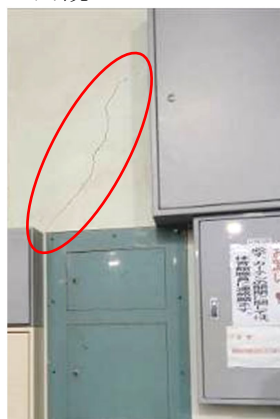
写真 L.4 壁面のひび割れ(屋内)

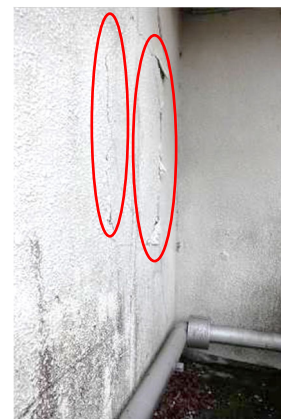
写真 L.5 壁面のひび割れ(屋外)

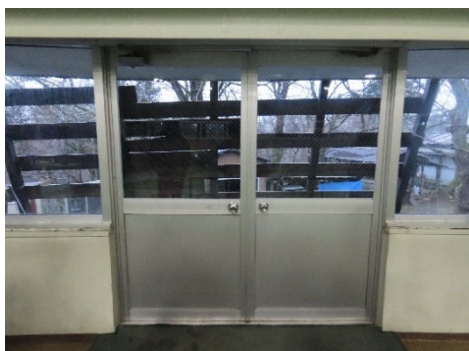
写真 L.6 割れたガラス(応急措置済)

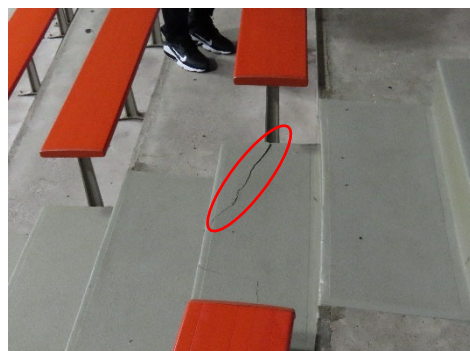
写真 L.7 階段のひび割れ

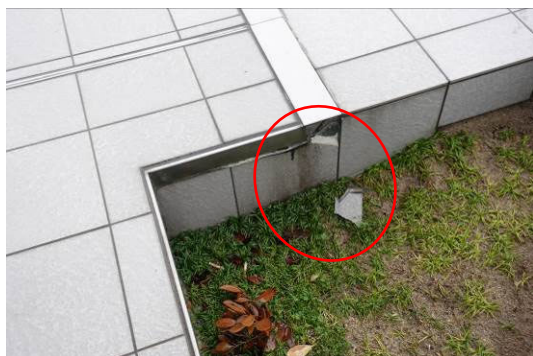
本調査は外構のみ行い、免震層と外構の間における免震層の可動等に伴うタイルの破損、外構部分の破損等が見られた（写真 M.1、写真 M.2）。

写真 M.1 免震層と外構の間のタイルの破損

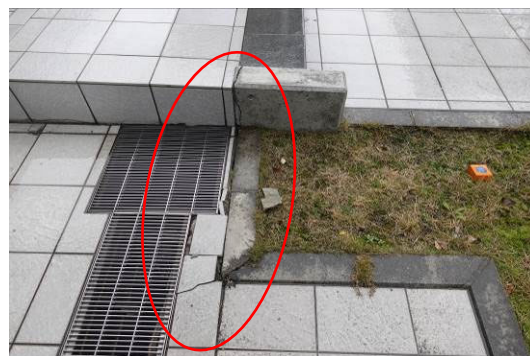
写真 M.2 外構部分の破損

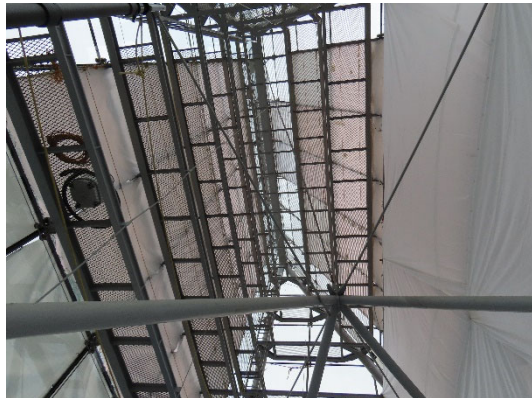
エレベーター部分の上方の三角形部分におけるガラス外壁（DPG 構法）が破損していた（写真 N.1~N.6）。同じく上方の三角形部分内部において、当該外壁の支持構造部と思われる鋼棒の抜け出しとたわみが確認された（写真 N.7~N.8）。

写真 N.7 頂部のガラス建屋支持部分の鋼材の脱落、たわみ

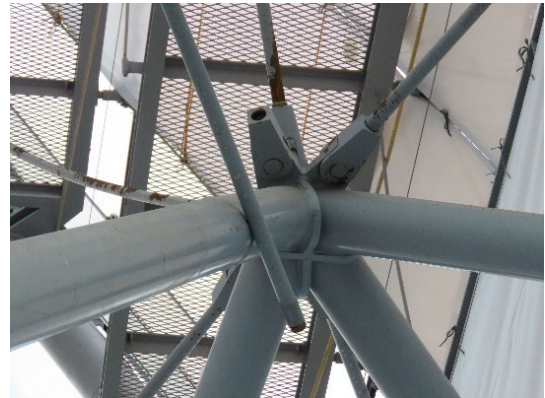
写真 N.8 支持部分の鋼材の脱落(近接撮影)

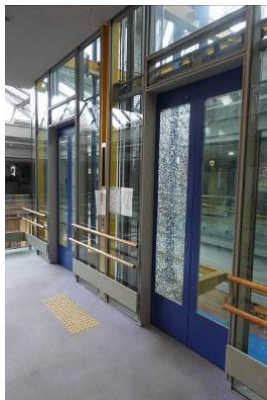
また、ガラスの破損に伴い、破片が建築物内外に飛散したとのことである（調査時点では外側の破片は撤去されていた）。ガラス外壁で破損したガラス破片が落下して衝突した影響もあり、エレベーター室のガラス扉（写真 N.9）、ガラス内壁（写真 N.10）、エレベーターホールのガラス天井（写真 N.11）も破損したため、エレベーターは使用を停止していた。なお、破損したガラス外壁の撤去作業が進行中であった（写真 N.12）。

写真 N.9 エレベーター室の破損

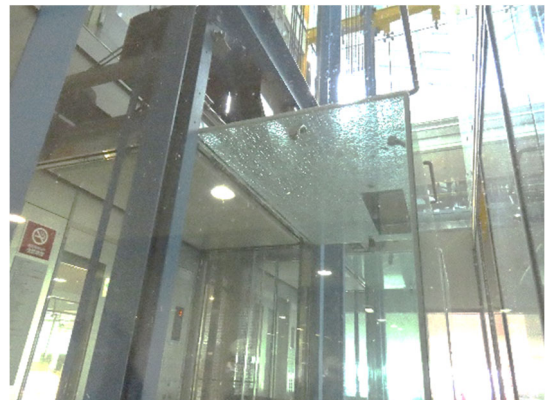
写真 N.10 エレベーターかごのガラス天板の破損

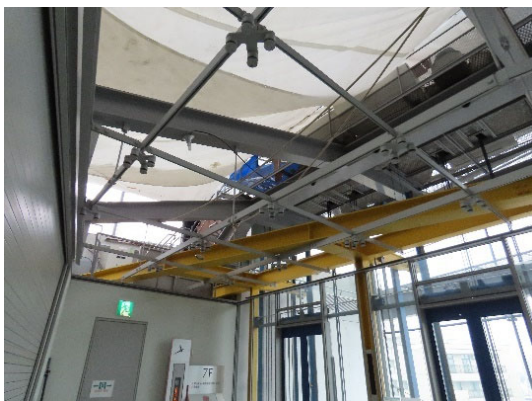
写真 N.11 エレベーターホールのガラス天板の破損 (撤去済み)

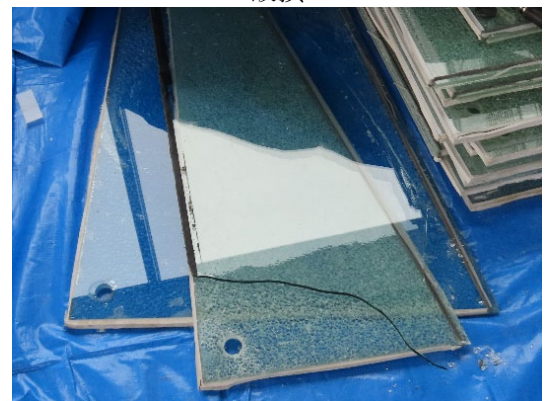
写真 N.12 撤去されたガラス

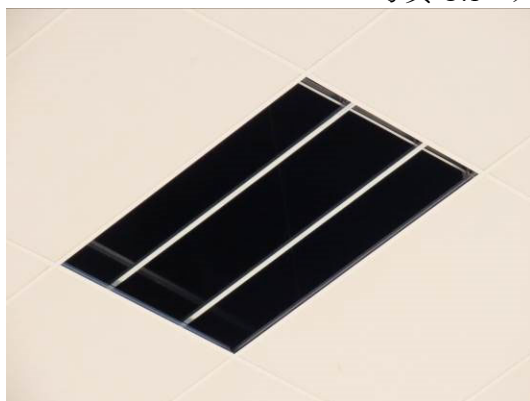
メインアリーナは主に中央付近で、サブアリーナは両側の壁近傍で、それぞれ天井のガラスウール板が数枚脱落しており、何枚かは垂れ下がっていた (写真 O.2～写真 O.4)。サブアリーナでは照明器具の脱落も発生していた (写真 O.5)。

写真 O.2 天井材が脱落した部分

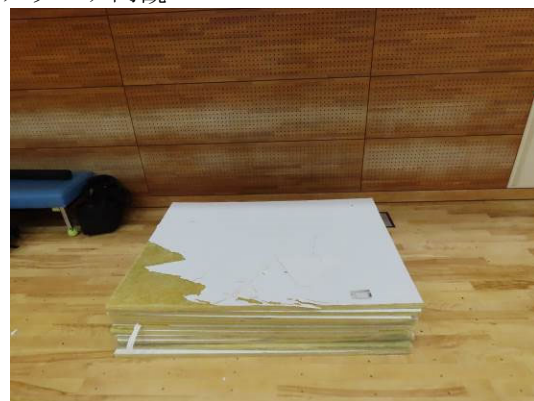
写真 O.3 脱落した天井材 (メインアリーナ)

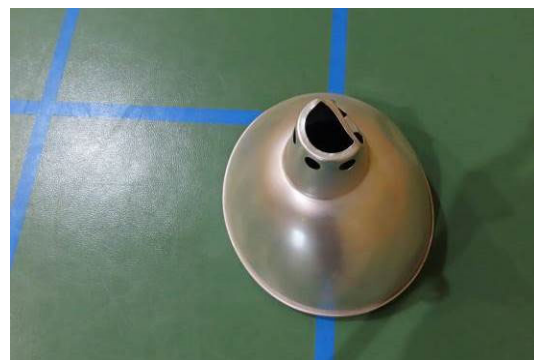
写真 O.5 落下した照明器具

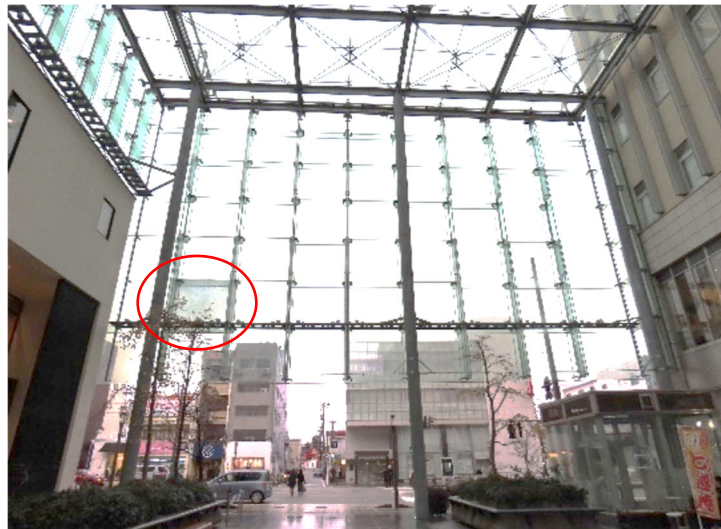
DPG 構法による壁面ガラスの 1 枚が破損していた。現地調査直前の確認段階では上部通路の落下物危険度の確認のため歩行禁止としていたが、調査日前 (1 月 17 日) に通行再開したとのことである (調査時点では一部を除き通行可能になっていた)。また、歩行空間内の可動式倉庫の外装材が破損し、昇降中に異音が生じたため、使用と立入を制限しているとのことである。

写真 P.1 壁面ガラス内観 (赤丸で囲った部分が割れたガラス)

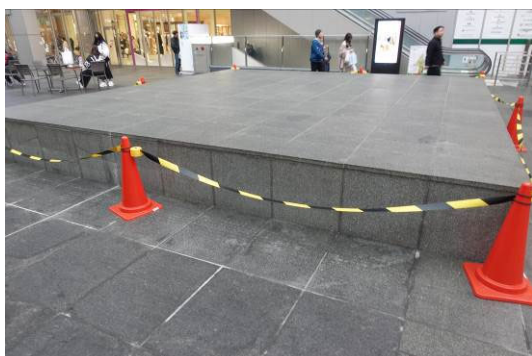
写真 P.4 可動式倉庫の外装材の破損

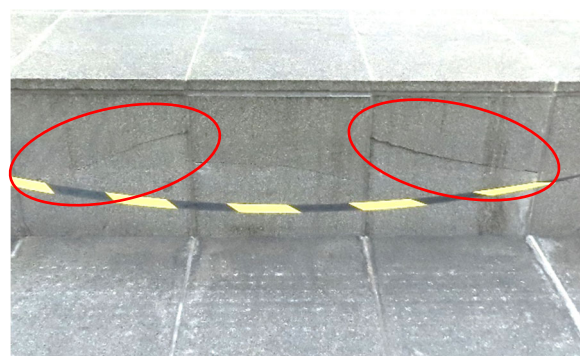
写真 P.5 可動式倉庫の外装材の破損 (近接撮影)

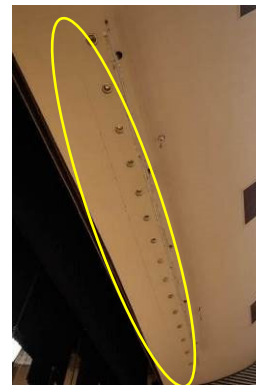
ホール後方の天井と壁との干渉部分の化粧パネルが外れたとのことであった（写真 Q.2）。なお、調査時点では落下危険箇所は除去されていた。また、ホール前方の天井面に亀裂が生じていたほか（写真 Q.3）、上方の内装壁に浮きが確認された（写真 Q.4）。また、エキスパンションジョイントカバー（写真 Q.5）に変形が見られた。

写真 Q.3 天井面材のひび割れ

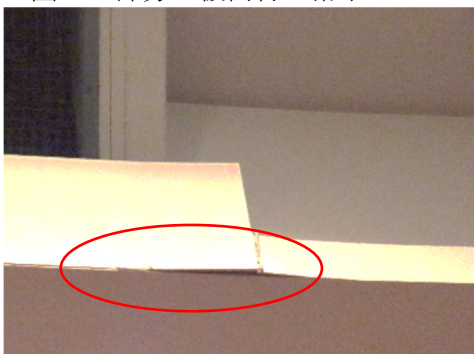
写真 Q.4 内装壁の浮き
