2003.10.14

2003 年十勝沖地震における一般建築物等の被害に関する現地調査報告

国土交通省国土技術政策総合研究所建築研究部 石原直
独立行政法人建築研究所建築生産研究グループ 西山功

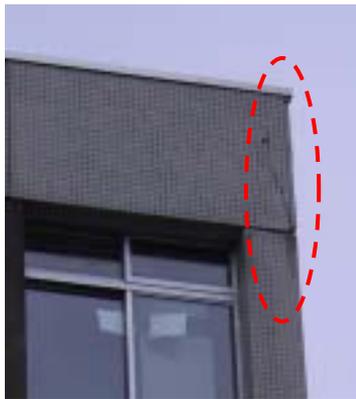
釧路市役所の前庭の K-NET 強震計の設置状況を確認した。付近の建物には、地震による損傷はほとんど見られなかった。釧路市役所には外壁に部分的なひび割れが見られたが、今回の地震によるものかどうかは確認できなかった。釧路市役所の方より、庁舎 5 階では高さ 90cm のキャビネットを 2 段重ねにしたもののうち上のキャビネットが落下したほか、キャビネットが水平に 30cm 程度移動したとの話しを伺った。なお、釧路市役所は、釧路川から約 300m に位置している。

釧路市役所 外壁のひび

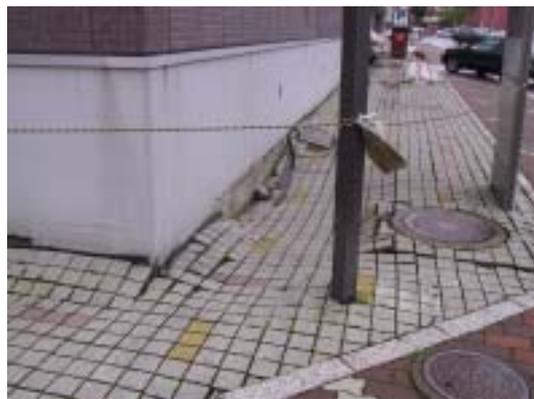
その後、C ビル及び D ビル (いずれも釧路川から約 100m) の各建物の周辺地盤の液状化状況を調査した。C ビルでは、敷地内の建物周囲の地盤沈下は最大で 30cm 程度であったが、建物周囲の歩道での沈下はそれほど大きくなかった。また、これらの建物に接する各方向の道路では、歩道に少々の凹凸が見られる程度で、液状化による被害はほとんどなかった。このあたりは釧路市の中心部で液状化が比較的激しい場所として案内されたところであり、市中心部での液状化はそれほど大きくなかったものと推察される。

Cビル周囲の液状化による沈下

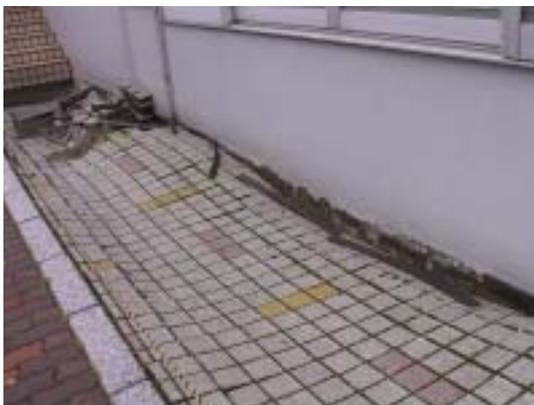
Cビル周囲の液状化による沈下

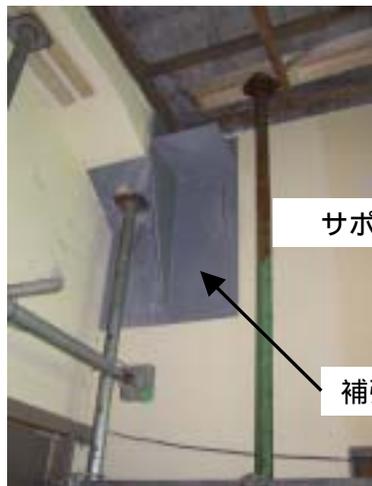
被害状況は、第一期と第二期の接続部分の梁端部およびスラブ端部が大きく開いていた。これらの部分の鉄筋が破断したのか、抜けたのかなどは確認できなかった。現地調査の時点では、落階などへの応急措置として各種サポートにより第二期工事部分の端部が支持されていた。

南北ウイングを繋ぐ部分は、一端はエキスパンションであるのに対して、他端は第一期工事部分と打継ぎされており、両ウイングを繋ぐ部分が地震により東西方向に揺らされた結果、打継ぎ部分に大きな力が作用して破壊したと考えられる。

2階 梁及び床の破断部分

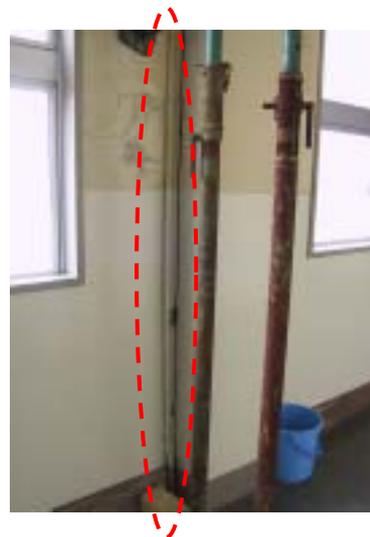
2階 柱と壁の打ち継ぎ部分の亀裂

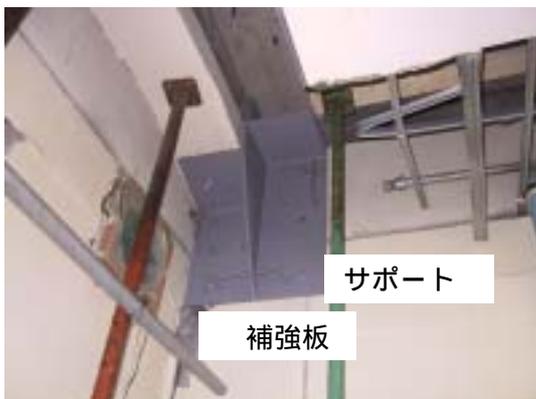
1階 梁及び床の破断部分

補強板及びサポートは地震後に取り付けたものである。

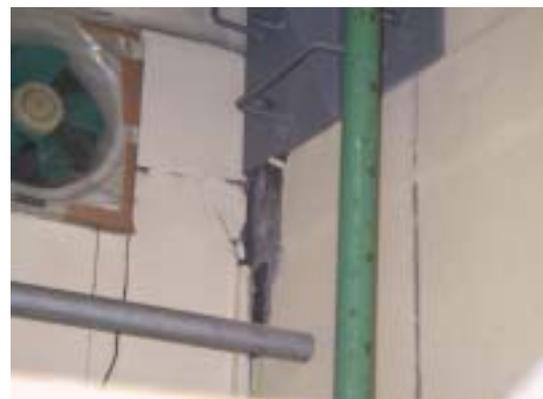
1階 梁及び床の破断部分

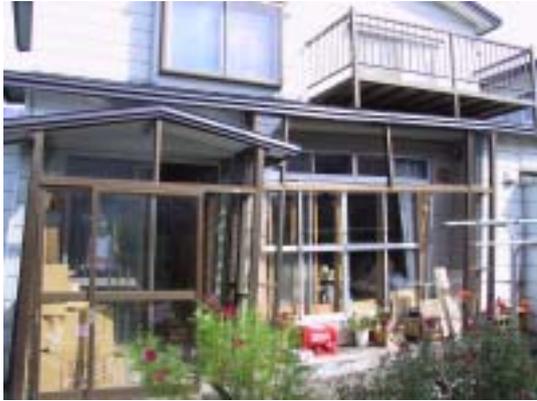
武佐 2 丁目にある 2 階建ての在来木造住宅である。居住者から「過去に地震被害を受け、その際に建物自体がかなり周辺地盤に対して沈下し、また、建物上部構造も傾斜していた。今回の地震で沈下がさらに進んだ。」との説明があった。また、「敷地は、傾斜地の中の窪地に位置し、その部分に盛土して現在の住宅を建設した。」との説明もあった。

かなり大きな不同沈下より、住宅の上部構造だけでなく周辺地盤に隠れて見えない基礎にも破壊が生じている可能性が高いと推測される。

外観（右側に大きく傾いている）

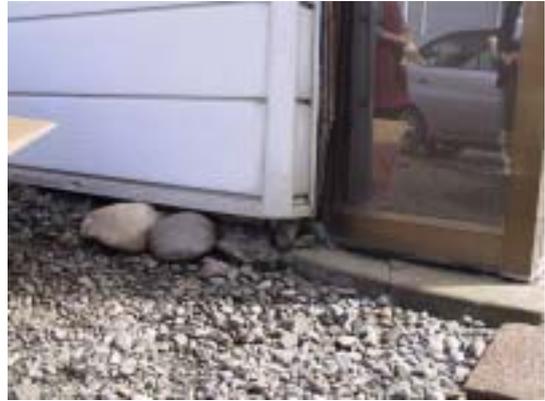
通常の木造住宅では地盤面より布基礎の上部まで 30cm 程度となっているが、この住宅ではサイディングの外壁が地盤面に接するほど下がっており、一般的な布基礎が設置されていたとすれば少なくとも 30cm 以上沈下したことになる。傾斜地の斜面下方の隣家も同様に布基礎が見えない状況であった。道路を隔てた住宅は最近新築されたものであり、そちらでは沈下などの損傷は見られなかった。なお、道路では今回の地震によりマンホールが少々浮き上がっていた。

玄関付近（基礎が確認できない）

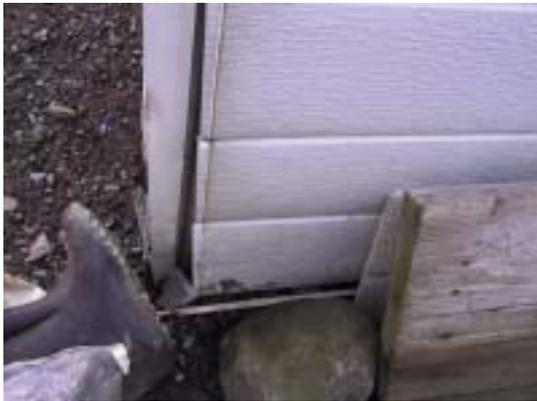
外壁の損傷（沈下によると思われる）

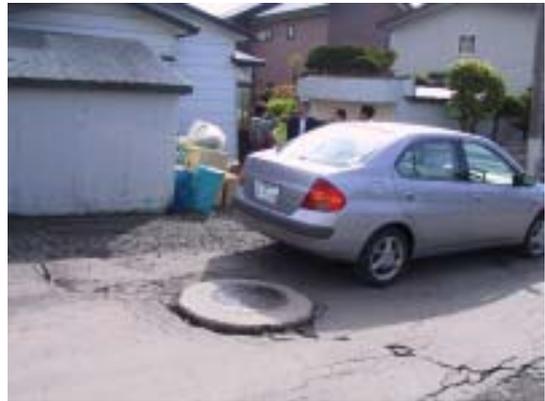
マンホールの浮き上がりと道路のひび

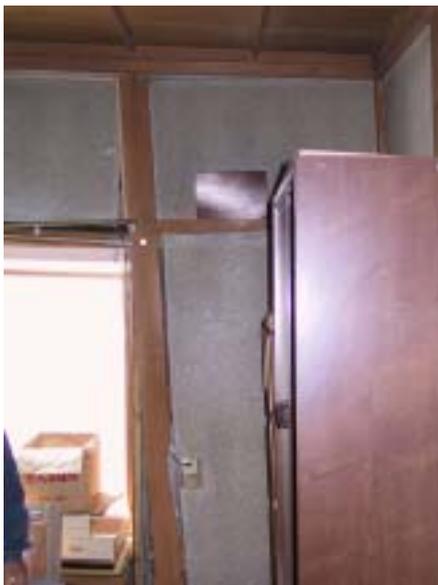
建物内部に入り、床もかなり大きく不同沈下していることを確認した。

内部（柱と壁に隙間）

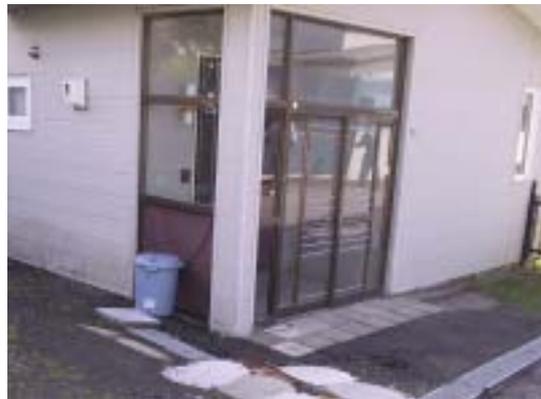
斜面下方の隣家（基礎が確認できない）

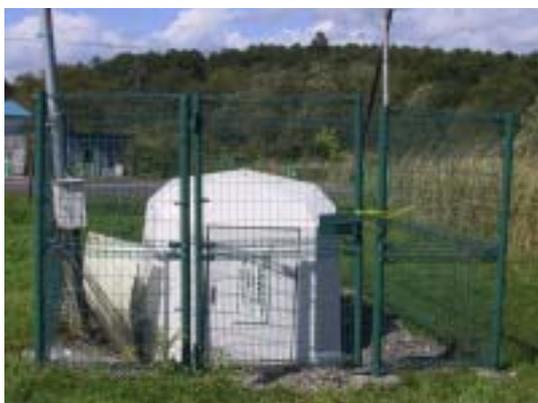
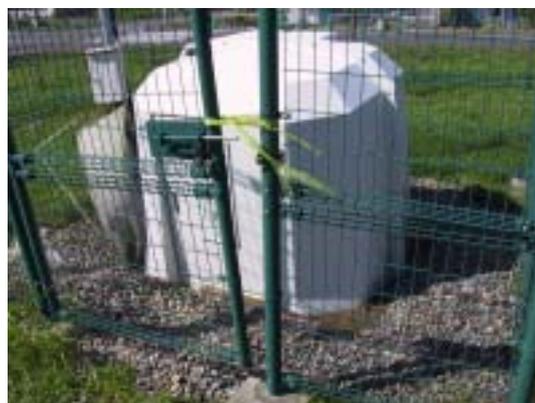
K-NET 強震計

直別の K-NET 強震計は、JR 直別駅の駅舎から 30m 程の距離にある北海道新聞直別販売所の向かいに設置されていた。強震計の周囲の柵は地盤の変状のため歪み、また、強震計の基礎も明らかに回転していた。

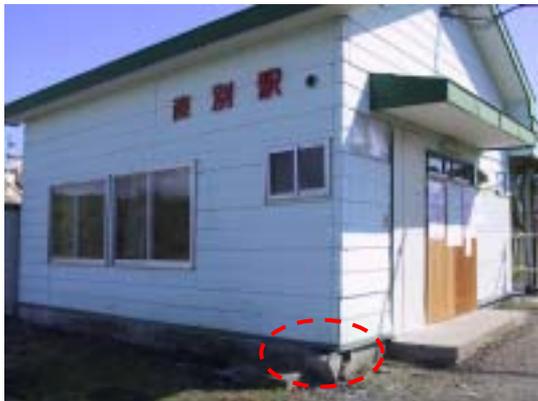
直別駅舎（基礎に割れ）

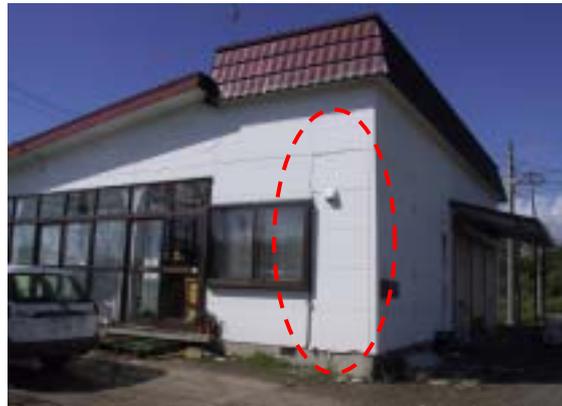
新聞販売所（外壁に損傷）

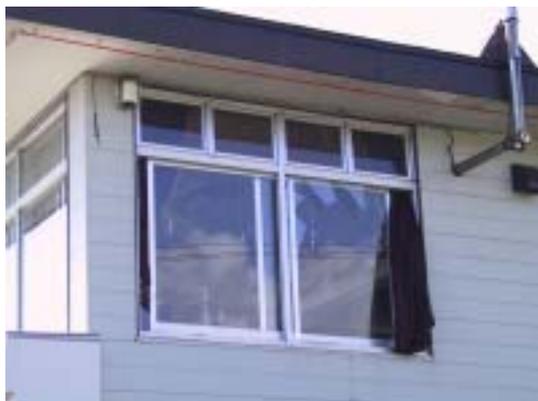
駅近くの建築物（2階の窓ガラス破損）

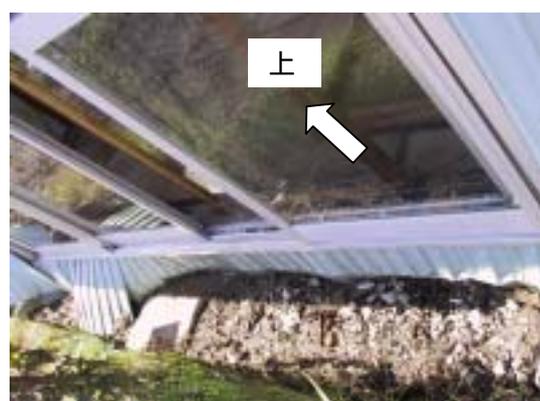
駅近くの建築物（沈下による外壁の損傷）

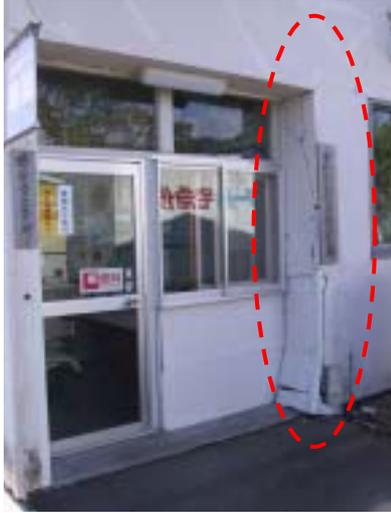
簡易郵便局（外壁にひび）

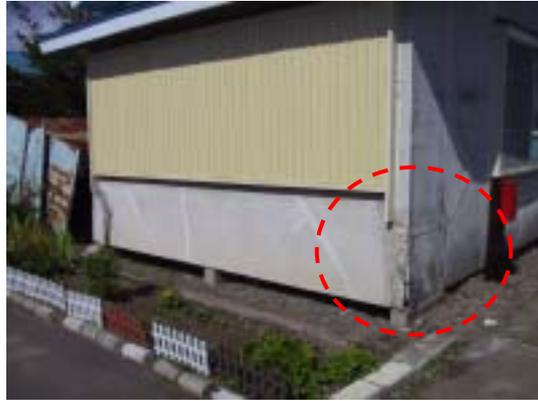
駅近くの建築物（外壁にひび）

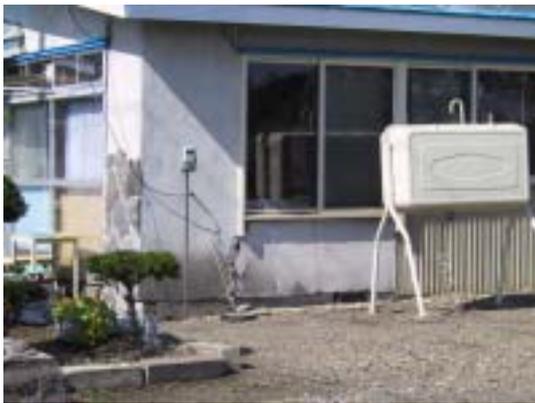
駅近くの建築物（外壁にひび）

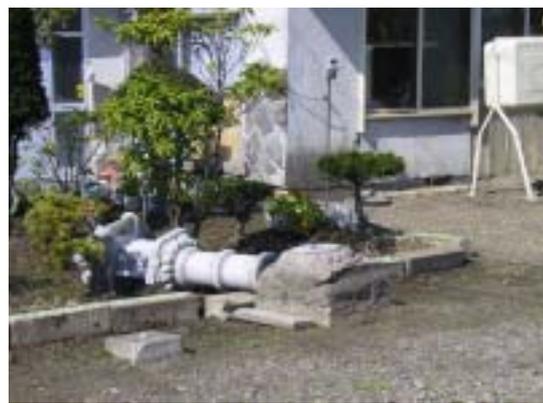
倒れたままの灯笼
