第8章 宅地地盤・基礎

8.1 調査概要

基礎及び周囲地盤に起因する建築物の被災状況の把握を目的とした現地被災調査を4回実施した。

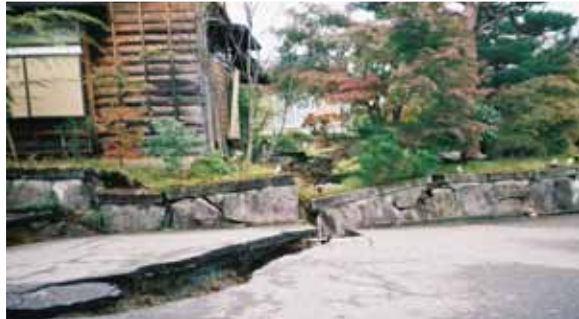
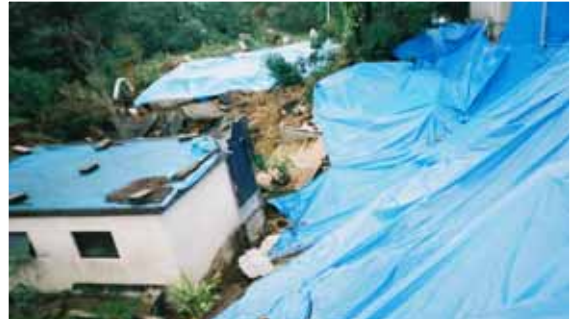
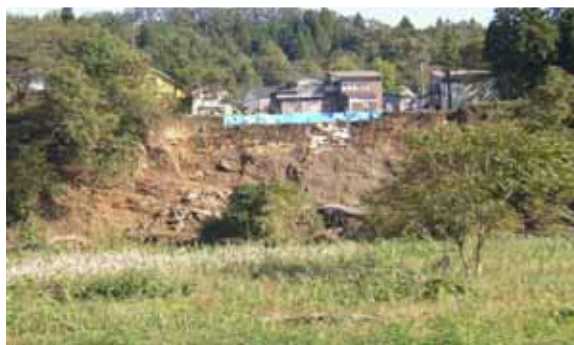
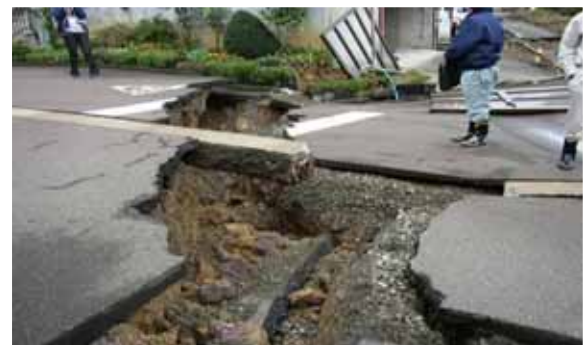
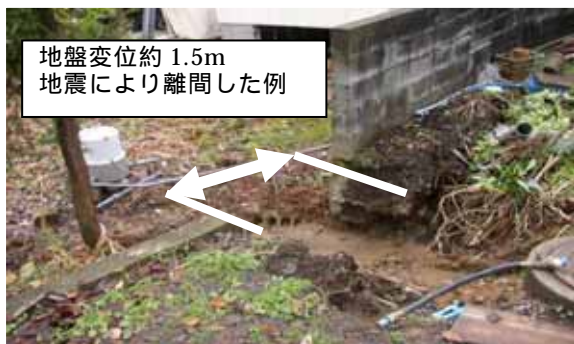
写真 8.3 に宅地地盤の被害の一例を示すが、斜面崩壊に伴う地割れが宅地内や住宅にまで到達して住宅が引き裂かれたケースや建物直下の地盤が崩れかけているケースなども少なくない。被害の原因としては、過大な地震動、土壌雨量の影響なども考えられる。

写真 8.3 宅地地盤の被害（地すべり、崖くずれ、地割れなどによる被害）

上から 3 段目の写真は、緩斜面での地盤変動によって幅約 1.5m 程度の横ずれと約 1m 程度の地盤の沈みこみが生じ（左側写真）、上部構造が崩壊した例（右側写真）

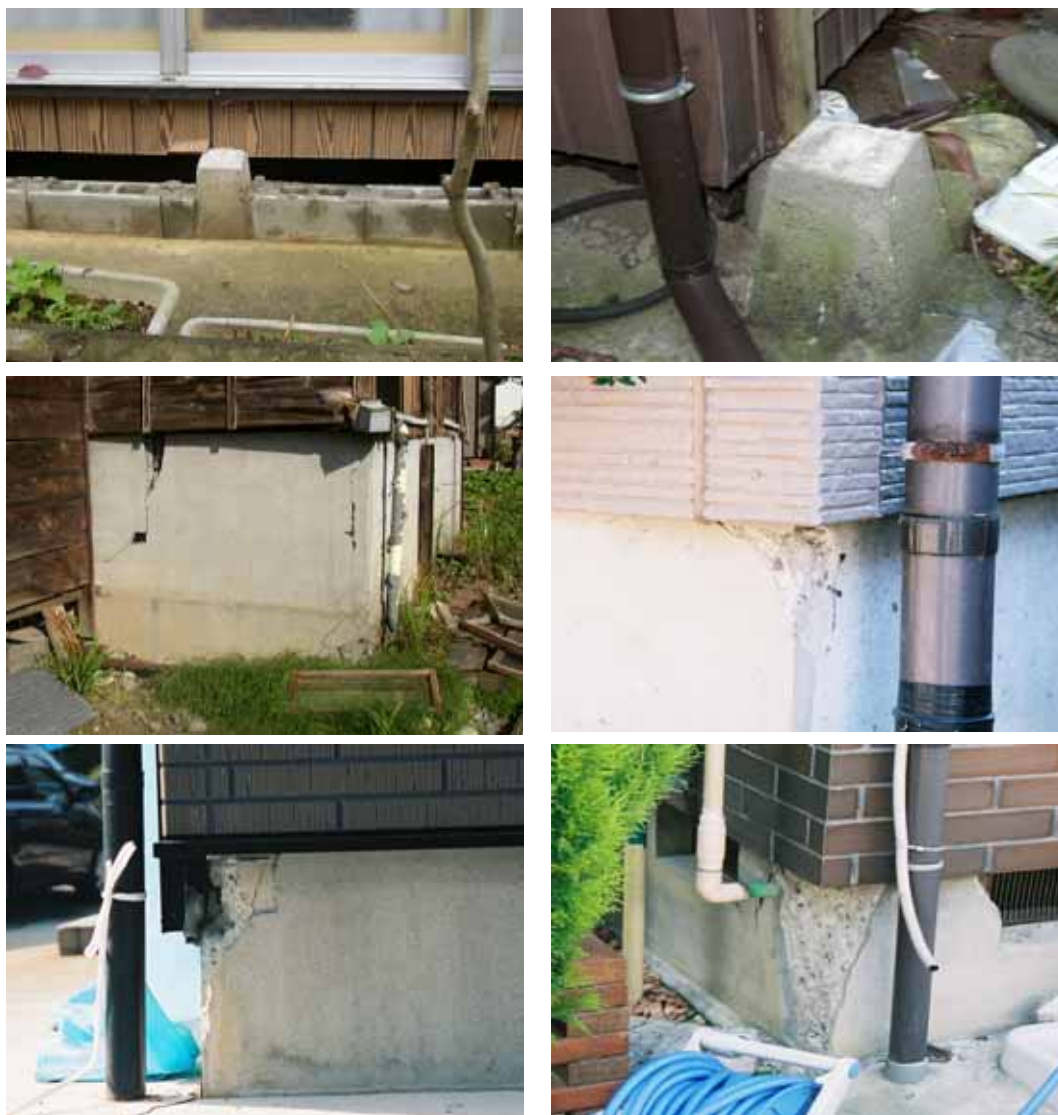
基礎の被害は、戸建住宅などの小規模建築物の沈下・傾斜と基礎の破壊が主である。また、それらの被害の多くは、現在の一般的な鉄筋コンクリート造ではない、束基礎やブロック基礎、無筋コンクリート造において生じた（写真 8.4）。

写真 8.4 戸建住宅の基礎の被害状況

上段：ブロック基礎、束基礎、 中段・下段：鉄筋コンクリートの基礎

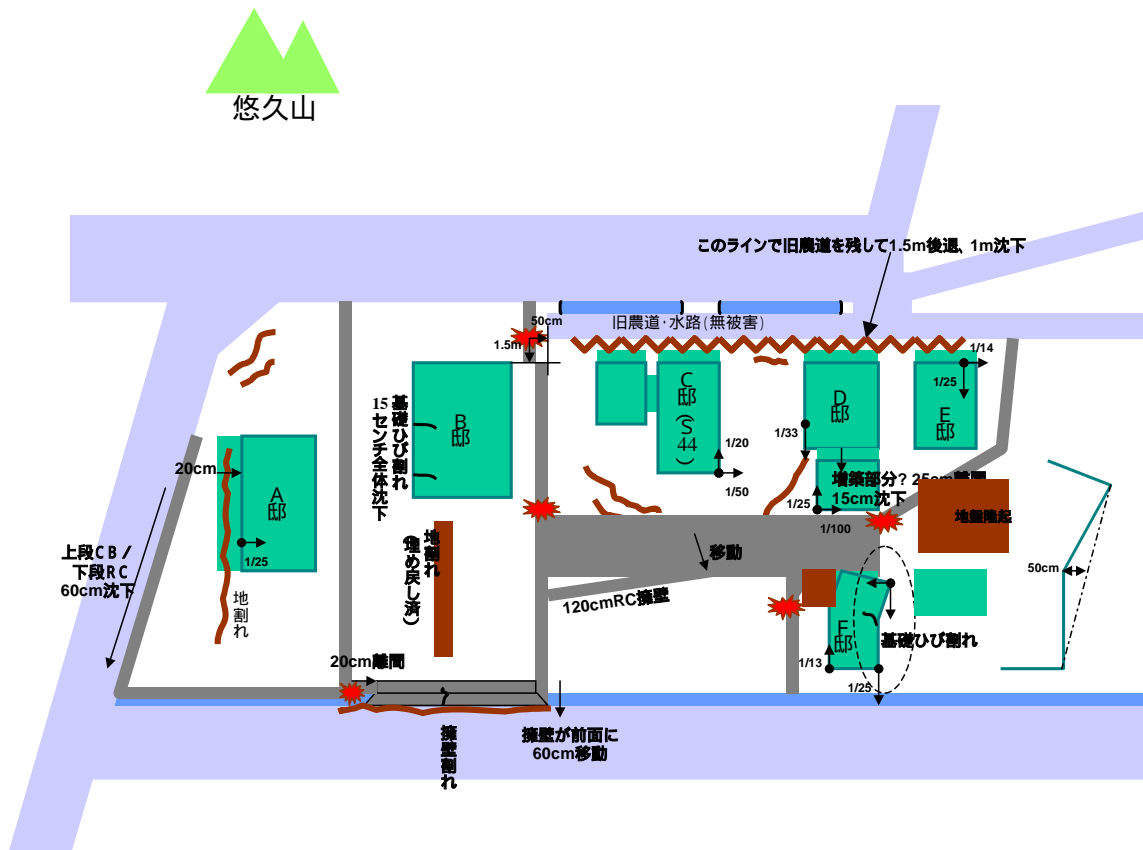
被害の概略を図 8.23 に示す。下段側の道路は特に水平方向の変状が認められず、下段の宅地は上段からの地盤変動が道路によって堰き止められた形で上部に盛り上がった状況であった。斜面の頂部に現在も残る水路を中心に基礎の立上り部分のひび割れ・破壊や上部構造のずれ、傾斜等の被害が多く認められた。

図 8.23 悠久町の地盤被害の概要

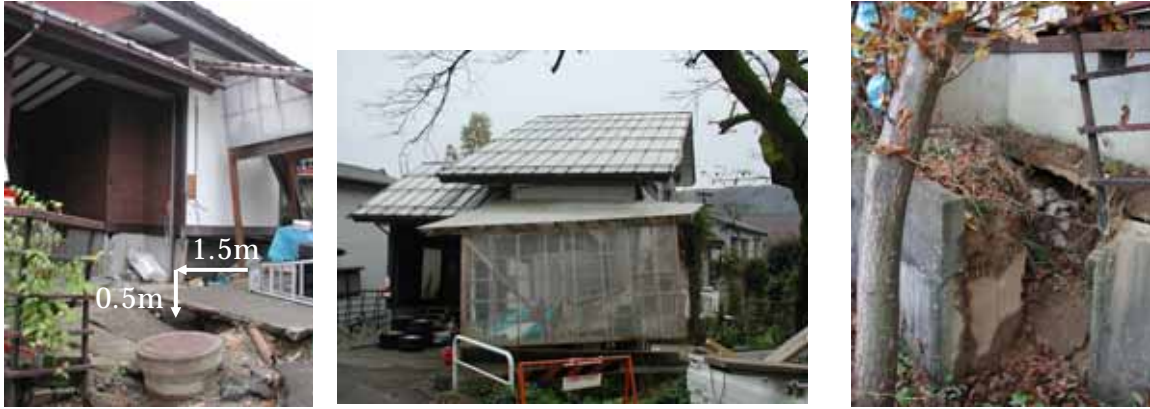
写真 8.7 は、斜面上部の住宅の被害状況であるが、水平方向に約 1.5m、鉛直方向に約 0.5m の地盤変位が生じて住宅が落ち込み、斜面下方側の裏庭のコンクリート擁壁が 50cm 以上大きく裂かれて、土砂が下方に押し出されていた。

写真 8.7 斜面上部の住宅（A 邸）の被害状況

左：住宅周辺の地盤変位、中：住宅の被害状況、右：斜面下方側にある裏庭の擁壁の破壊

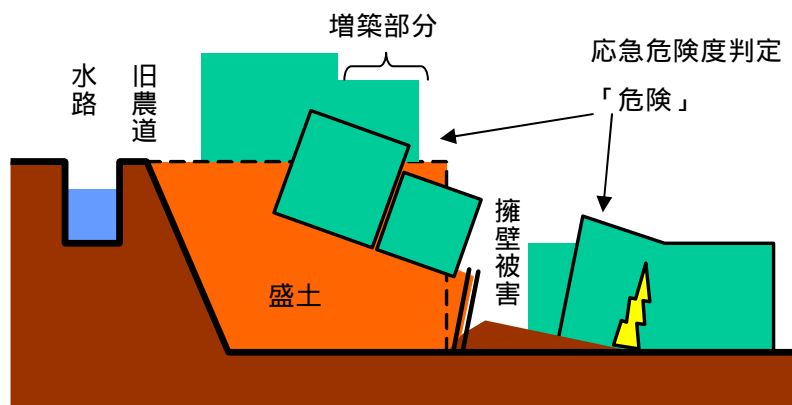
図 8.24、写真 8.8、写真 8.9 は、斜面下方の住宅等の被害状況であるが、地すべり等とともに下方の住宅が押し上げられ、布基礎（無筋もしくは鉄筋量の少ない有筋）が 50cm 以上大きくゆがみ、数カ所で圧壊していた。

図 8.24 斜面被害の概要

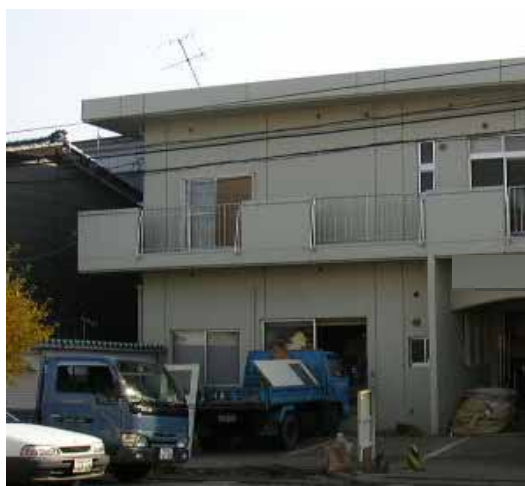
(a) 建物概要

D建物（2階建て、5間×7間程度）では、1階床面の中央が地盤の隆起等によって持ち上げられひび割れたため、床の補修工事がなされていた（写真 8.12）。床面の隆起高さは、7cm から 10cm であった。居住者に聞き取り調査したところ、当該建物は建物外周に設置された杭で支持されていたため外周部は隆起の影響を受けず、建物内部のみが持ち上げられたとのことであった。1階の柱にも傾斜は見られず、基本的に上部構造の躯体はほぼ無被害と考えられる。

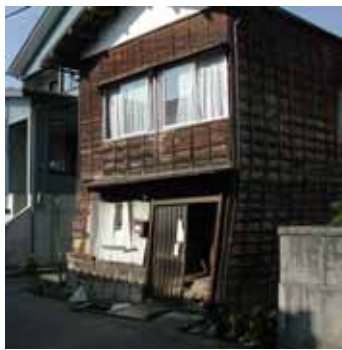
(a) 全景 (赤紙)

無筋コンクリート造あるいは無筋コンクリートブロックを用いた基礎の被害事例が多く見られた。昭和 39 年に建設された木造 2 階の建築物（E 邸）の基礎が大破していた（写真 8.14）。基礎外周はブロック積（地上 2・3 段）であり、内部は高さ 1m 弱の木やコンクリートの支柱（束）で支えられていた。このような基礎をろうそく基礎と称することもあるが、この種の古い木造住宅は川口町では数多く認められた。また、この住宅と道路を挟んだ向い側にも同様な木造住宅（F 邸）があったが、同様にブロック基礎が破壊して住宅が崩壊寸前の状態であった（写真 8.15）。地下は倉庫状の空間（高さ約 1.4m）となっており、内部には 10 本の支柱が設けられていた。両方の住宅とも、住宅の土台から上が最大 30cm 程度ずれたため、これらの支柱が大きく傾いており危険な状態であった。

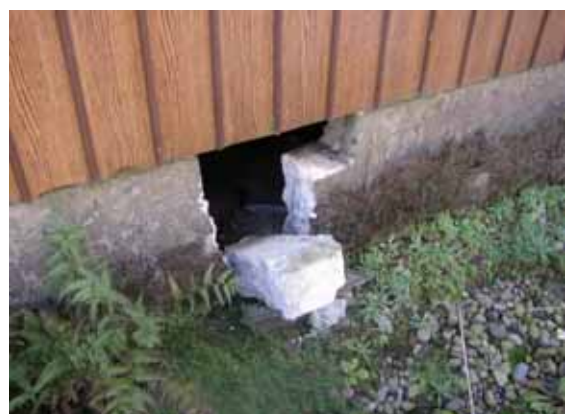
そのほか、ブロック基礎の上部の土台が基礎と大きくずれた場合や無筋コンクリートの基礎の被害も数多く認められた（写真 8.16）。

(b) 無筋コンクリート基礎の破損

写真 8.16 その他の被害

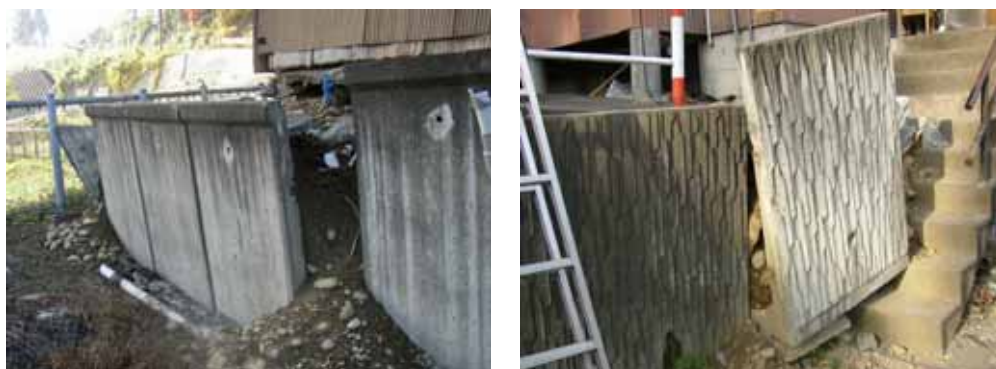
これらの地区における代表的な被害例としては、写真8.17のような道路際の構造物を支えるL型プレキャスト擁壁の転倒や沈下等の移動とそれに伴う基礎等の部分的な沈下や損傷、写真8.18（左側）のような高さ1m程度の石積み擁壁（上部50cmが石、下部が無筋コンクリート）の部分的な崩壊による建物の傾斜があげられる。

写真 8.17 プレキャスト擁壁の移動とそれに伴う被害

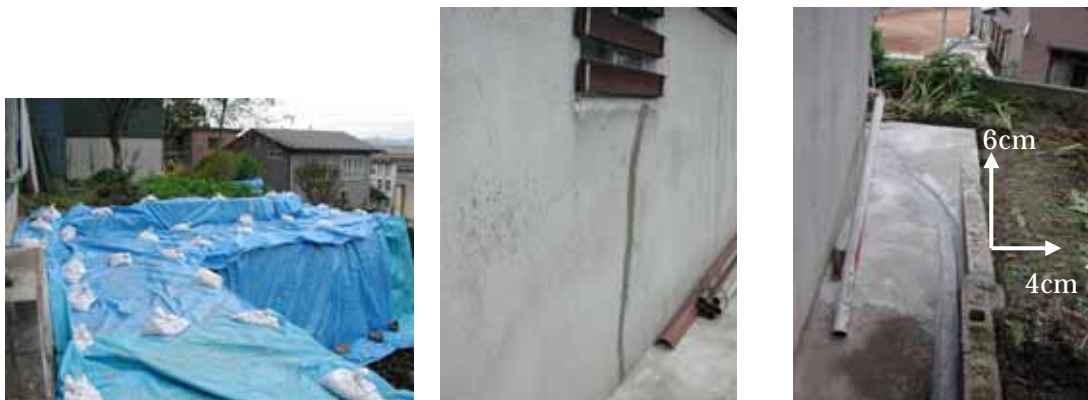
G邸では擁壁の被害にともない敷地地盤の流動・沈下が認められた（写真 8.21）。当該建築物は約 2m の鉄筋コンクリート造の高基礎を有する形式であり上部構造の被害は軽微と思われるが、1 度程度の傾斜が発生していた。また、隣接する住宅では擁壁側の基礎（無筋）立上り部分の破壊が見られた。擁壁の被害は、敷地地盤以外に擁壁下部の道路や建築物に与える影響が大きく、それによって宅地の危険度判定において危険とされた住宅が多かった（図 8.30、写真 8.22）。

(a) 擁壁被害

(b) 高基礎部ひび割れ

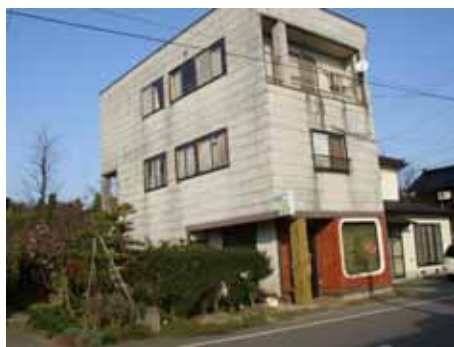
柏崎市、刈羽村では液状化等により被災した住宅の被害が見られた。写真 8.23 に刈羽村での被害例を、写真 8.24 に柏崎市での被害例を示す。刈羽村では、液状化により大きく傾いた鉄骨造 3 階の建築物（築約 27 年）が認められ、最大 30cm の不同沈下が発生していた（写真 8.23 左上）。なお、この建物は、2005 年 3 月の時点では、既に取り壊されていた。

約 30cm 不同沈下が生じた建築物

写真 8.23 液状化等による建築物の被害（刈羽村）

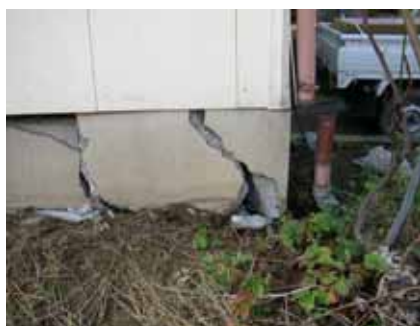
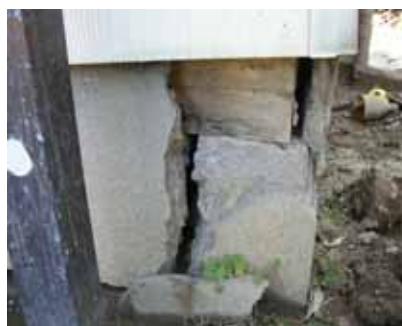
柏崎市においては、築約 25 年程度経過した木造住宅が 1/20 以上傾斜し、無筋と考えられる基礎が破壊していた（写真 8.24）。

1/20 以上傾斜して大破した布基礎（柏崎市）

写真 8.24 液状化等による建築物の被害（柏崎市）

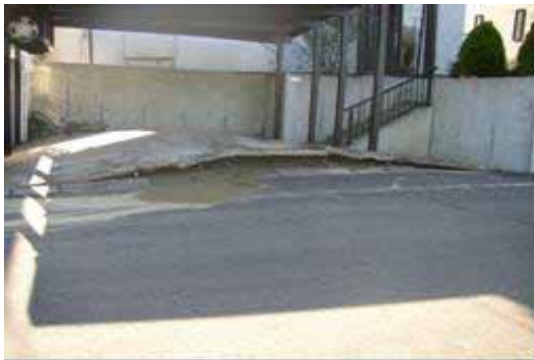
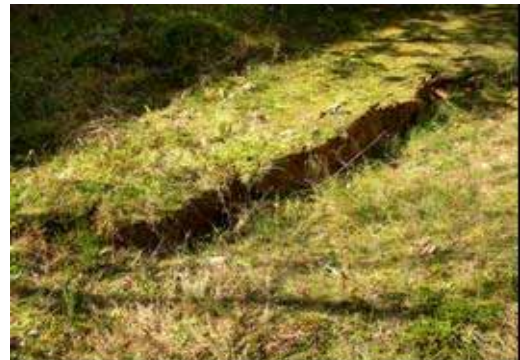
今回の地震では、沿岸部の柏崎市や刈羽村のほか、内陸の低地や丘陵地（長岡市など）でも液状化による被害が発生していた。液状化に伴って地盤が局部的に隆起し、土間コンクリートなどが破壊して大きく傾斜した住宅も認められた（写真 8.26）。

写真 8.26 液状化による地盤の隆起と宅地内の地割れ（長岡市）

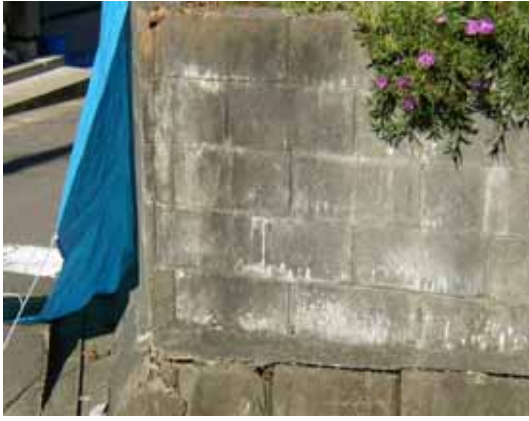
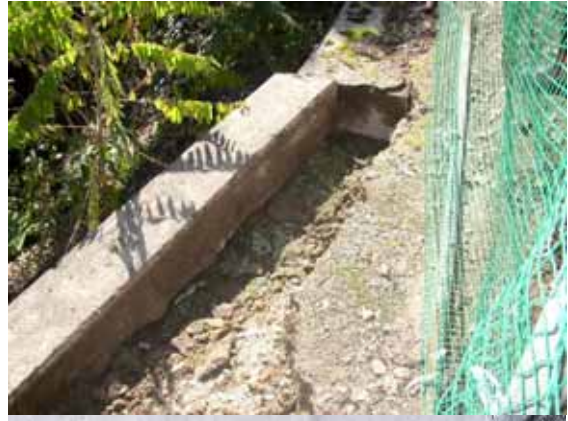
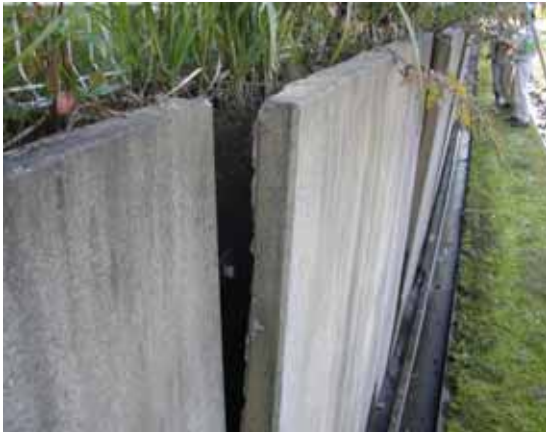
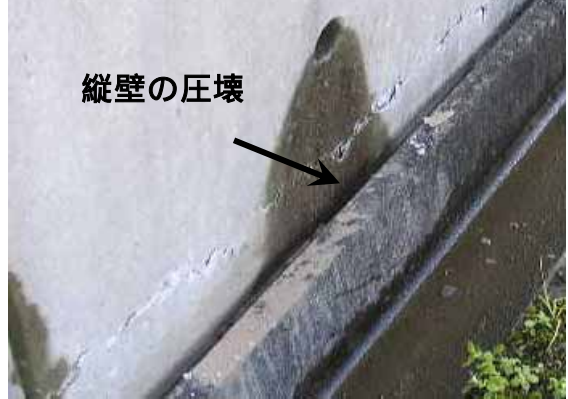
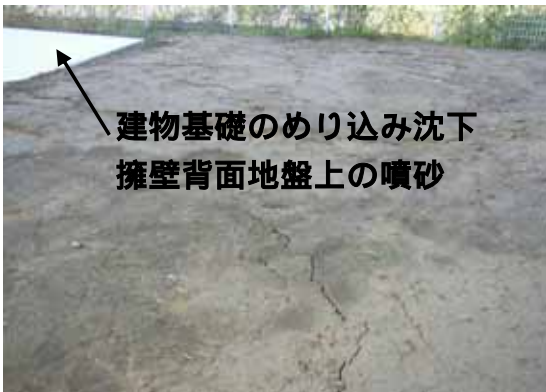
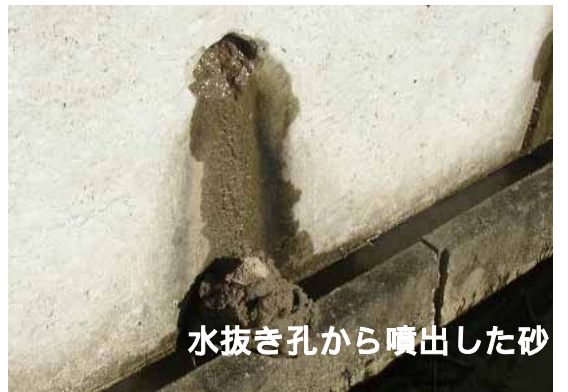
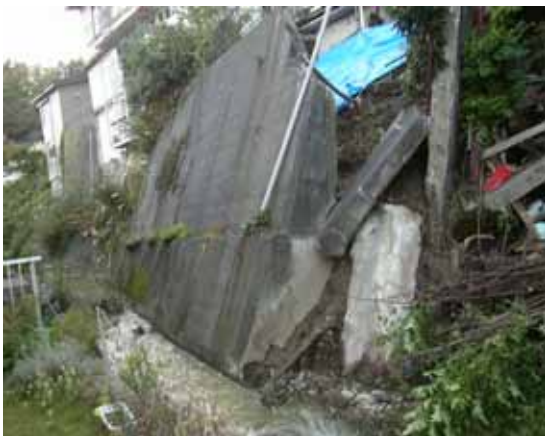
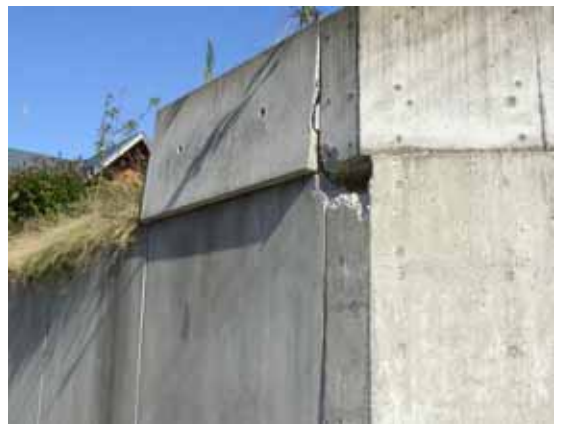
既製コンクリート製品である L 型プレキャスト擁壁においても、傾斜や沈下により宅地上の住宅に被害が生じたケースがいくつか認められている。写真 8.30 の上 2 段及び 3 段目は、壁高が概ね 2m の L 型プレキャスト擁壁（川口町）の被害状況を示す。背面地盤に噴砂が認められたことから、地震時の液状化による土水圧が作用して擁壁の傾斜などが生じたと考えられる。傾斜角は最大 14% と大きく、底盤上面に近い位置で縦壁のコンクリートが圧壊していた箇所も認められた。また、排水孔から団子状の土砂が排出しており、液状化にともなって噴出したものと思われる。擁壁背面上の建築物に関しては、基礎の地盤へのめり込みやコーナー部にひび割れが生じていた。なお、この擁壁には壁背面側に通常設置される砂利等による排水層は認められなかった。

写真 8.30 宅地擁壁の被害

上段：ブロックを用いた擁壁と重力擁壁の被害、 上から 2,3 段目：L 型プレキャスト擁壁の被害
下段：増積み擁壁の被害（左は河川構造物（擁壁）の上にブロック擁壁等が積まれたと思われる例）

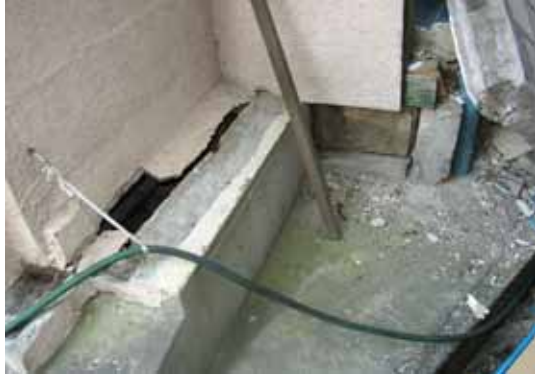
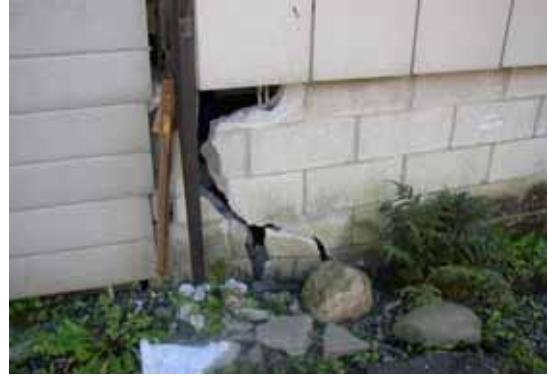
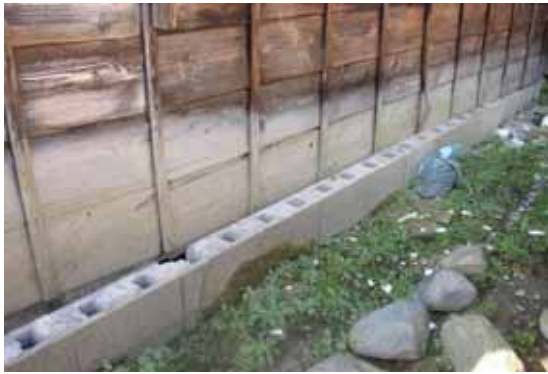
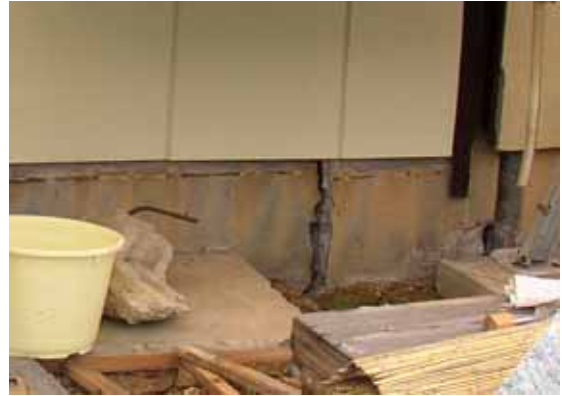
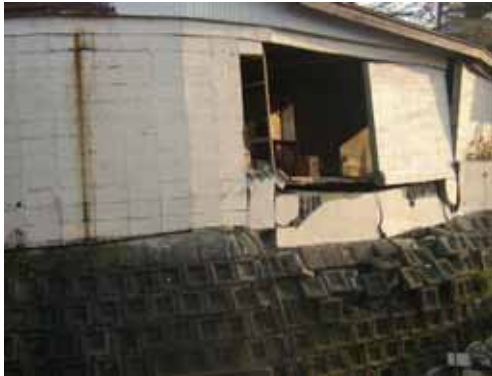
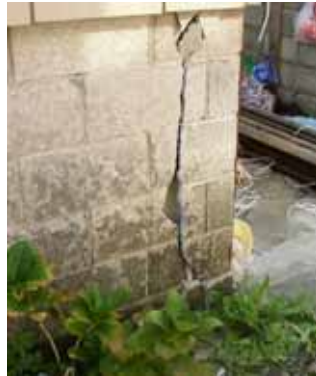
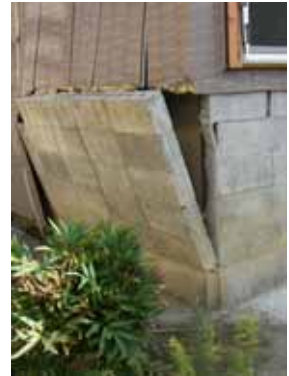
現時点では、戸建住宅の基礎形式は一体の鉄筋コンクリート造の布基礎やべた基礎に大別されるが、被災地域にはブロックを数段積み重ねた基礎など、古いタイプの基礎も川口町などで数多く認められた（写真 8.35）。これらの古い基礎の多くは、外周部のみ連続したブロックや無筋コンクリートの基礎を設置して、床の沈下対策のため内部に束などを配していることが多い。このような基礎の被害の特徴としては、外周の基礎と土台が十分アンカーボルトなどで緊結されておらず、載せるだけにすぎないような場合があり、土台と基礎の頂部でずれが生じたり、ブロック基礎自体が破壊している場合も認められた。外周の基礎にゆがみが生じて、内部の束が傾き床全体が落ち込んだ場合もあった。

写真 8.35 戸建住宅の基礎の被害例
(ブロック基礎、石積み基礎、無筋コンクリート造基礎など)

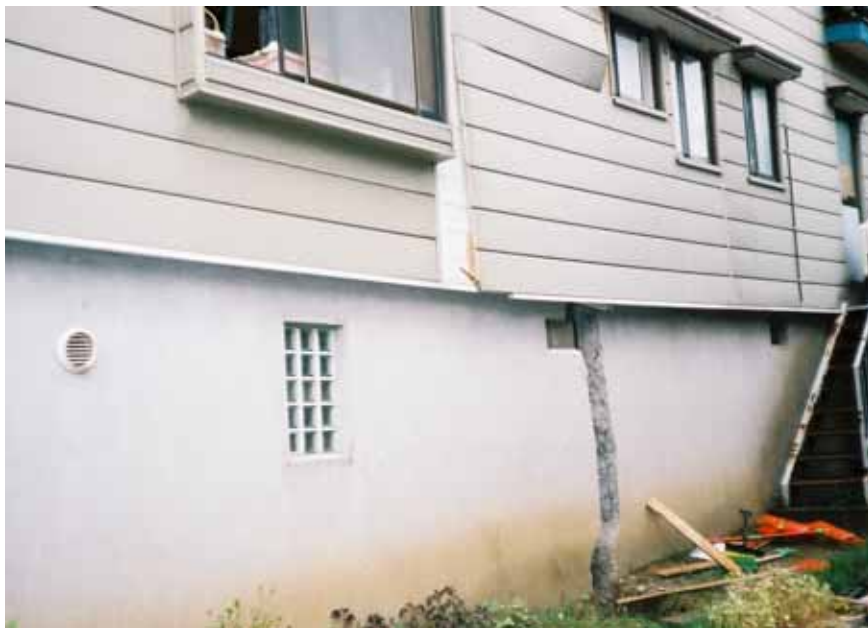
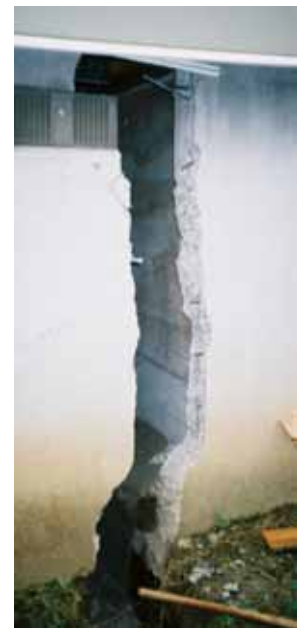
写真 8.36 戸建住宅の基礎の被害（高床式の鉄筋コンクリート造の被害）
（地すべりが発生して著しい地盤変位が生じた地域で見られた例）

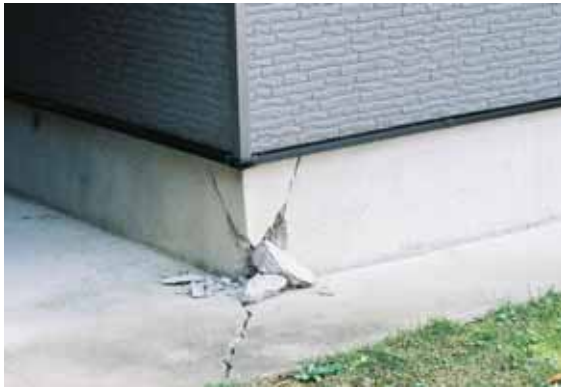
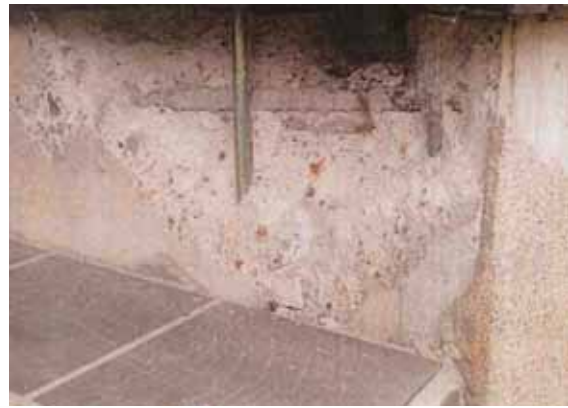
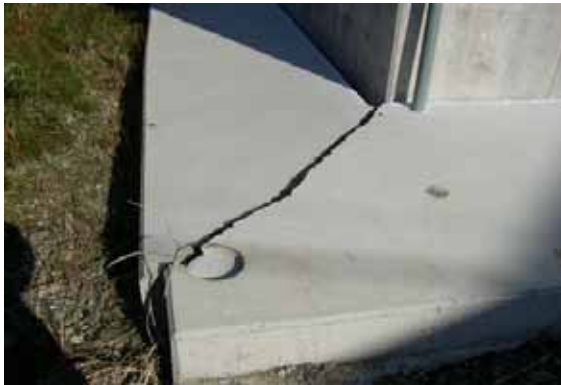
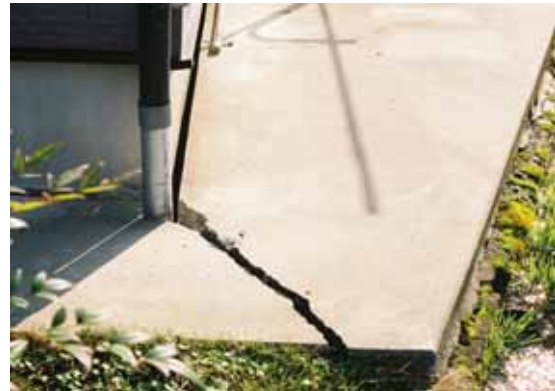
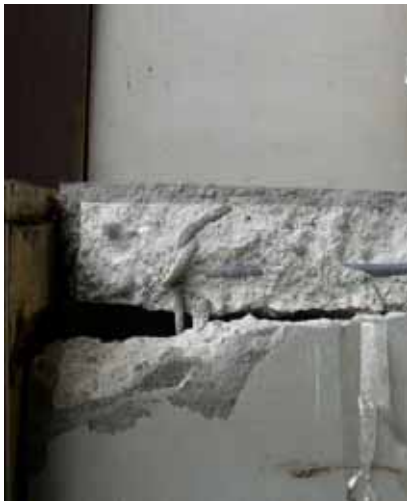
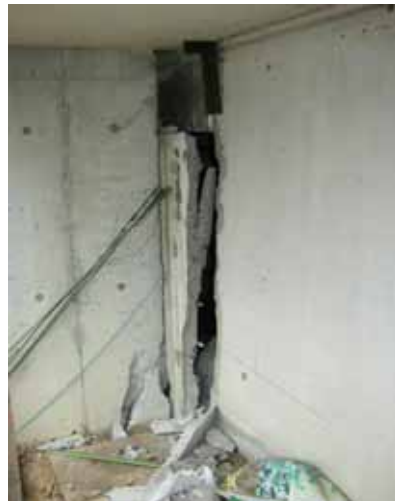
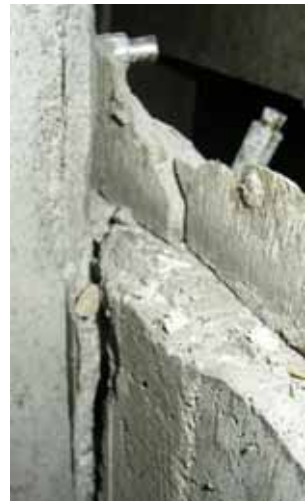
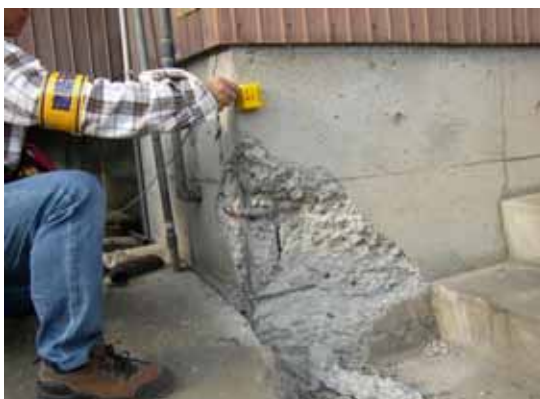
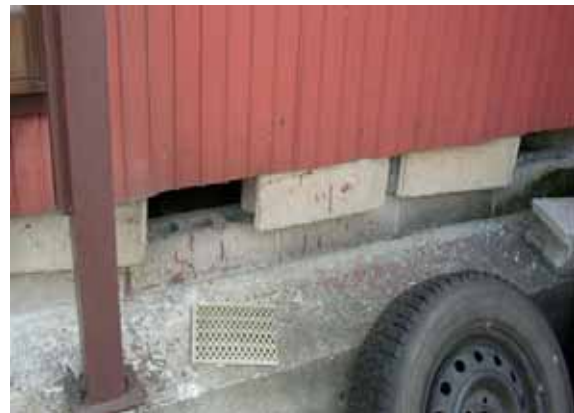
ただし、鉄筋コンクリート造の基礎が損傷している場合も一部で認められ、コーナー部におけるコンクリートの剥落などが生じていた。写真 8.38 には、コーナー部の被害例をいくつか示しているが、アンカーボルトが面外方向に押し出されるような力を受けて、コンクリートが剥落したと考えられるケースも認められている。

写真 8.38 戸建住宅の基礎の被害
(コーナー部の被害、増築部との接合部分における被害、ブロック基礎の移動・脱落など)

この原因としては、コーナー部の基礎に押込み力や引抜き力が作用するだけでなく、水平力が基礎に作用し、アンカーボルトから伝達されるせん断力によってコンクリートが破壊した可能性も考えられる。引抜き力によってコンクリートが損傷するとせん断力によりアンカーボルト周辺のコンクリートが破壊しやすいと考えられる。図8.56は、住宅金融公庫の融資住宅の標準・推奨仕様など、住宅関連団体などで提案されている開口部やコーナー部の補強方法などをまとめて示しているが、これらの補強仕様を確保することが地震対策を考えるうえで重要と考えられる。

なお、今回の基礎コンクリートの被害状況の調査に際しては、鉄筋のかぶりやアンカーボルトのかぶりが著しく不足しているようなものも認められ、このようなかぶりの不足が基礎コンクリートの損傷を助長する原因になった可能性もある。その他、増築部との接合部分で基礎の被害が生じた例もいくつか確認されており、増築部との基礎の一体性に関して注意が必要である。

ただし、強度・剛性に優れる基礎でも、一体性を欠くと被害が生じやすく注意が必要である。地盤災害のおそれがある宅地では、島型・半島型基礎は回避すべきである。高基礎は有効であるが、出入口等のために大きな開口部が避けられない場合は、基礎スラブの設置や開口部上下端の補強（図 8.60）などで、確実に一体化させることが重要である。換気口と人通口の補強に関しては、文献²²⁾で立上りとスラブの補強仕様が詳細に示されている（図 8.56(A), (B)）。また、人通口周辺の基礎立上り部の主筋の定着に関する配慮も有用と考えられる（図 8.56(D)）。

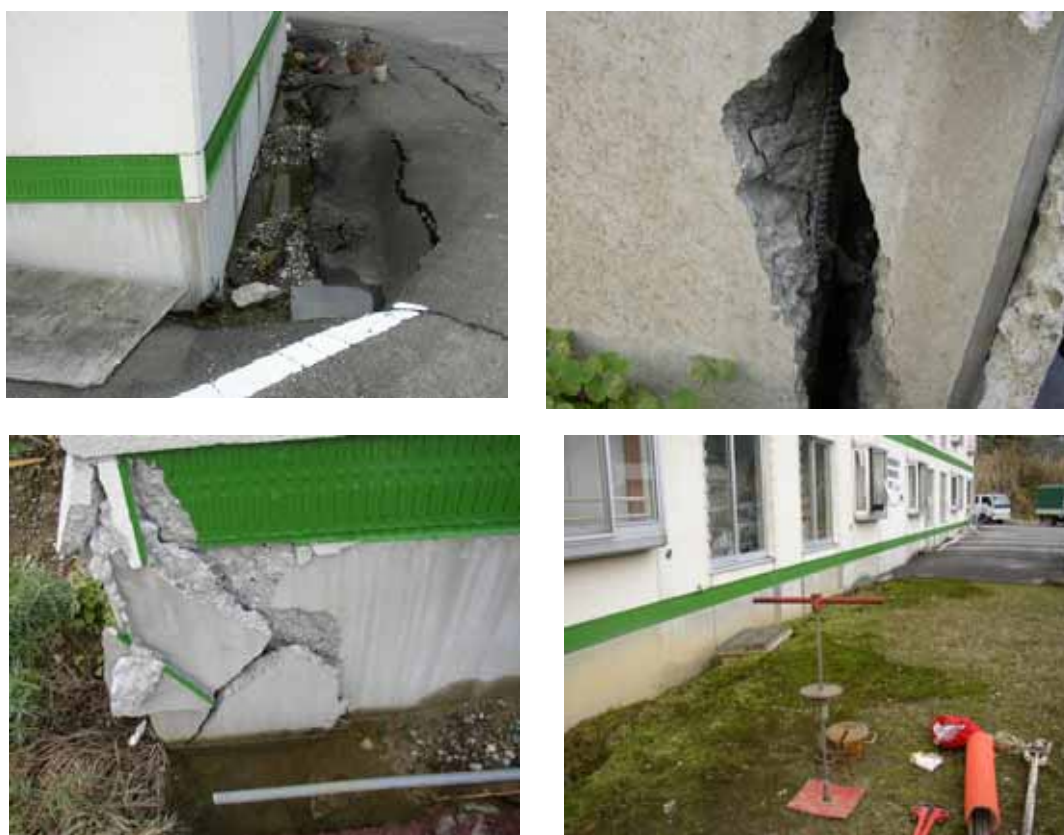
これまでの現地調査において、1/50 程度の傾斜が生じて 50cm ほど沈み込んだ鉄筋コンクリート造の 4 階建て共同住宅（杭径 300mm, 杭長 5m の PHC 杭 A 種使用， $L < 3.0$ の短杭、川口町、写真 8.39）や最大 30cm の不同沈下が生じた鉄骨造の 3 階建て店舗兼用住宅（刈羽村）が認められ、周辺でスウェーデン式サウンディング試験を実施し、表層の地盤状況を調査した。前者の場合は、深さ約 6m 程度に良好な支持層と思われる地層が確認できた。後者の場合は、建物外周に大量の噴砂が認められたことから液状化が原因と考えられるが、現時点では基礎形式（聞き取り調査によると、地表から 1~2m 近く基礎下の土砂を掘削排土し、床下一面に空洞を設けその下にスラブを打設したようである）や地盤条件の詳細など、設計の詳細は不明である。なお、刈羽村では、地表面付近に『カクモ』と称する繊維質の軟弱層が存在していることが居住者に広く認知されているようであり、また 1964 年の新潟地震でも液状化を経験しているため、住宅建設に際して軟弱地盤対策の必要性については認識しているようであった。このため、基礎形式と地盤条件の関係や軟弱地盤対策の採用の有無や効用などについてさらに詳細な調査が有用と考えられる。

写真 8.39 一般建築物の鉄筋コンクリート造の基礎の被害（川口町）
