スポパーク松森における天井落下事故調査報告

—大空間を有するスポーツ等施設の天井落下—

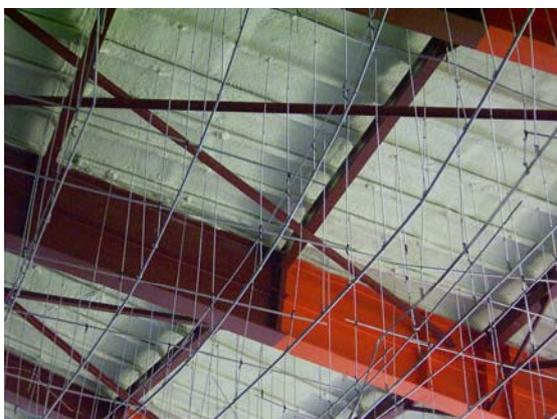
図 3.3.6 母屋と吊りボルトの様子

インサートは、図 3.3.6 に示すように、建築物の中心から半径方向におおよそ等間隔となる位置で母屋材に取り付けられていた。

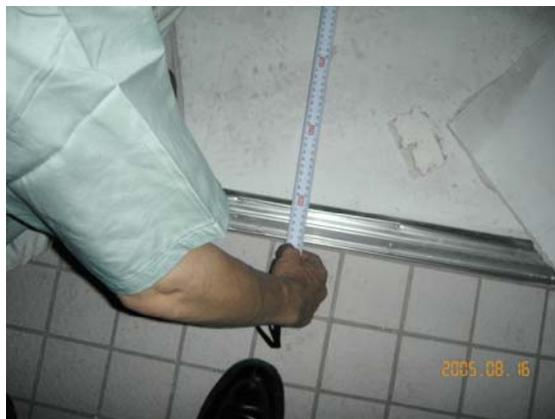
図 3.3.7 天井下地に用いられたダブル野縁

mであることから、同様に約 1.6~3.4mであったものと思われる。また、落下した部材の観察より、下地板の継ぎ目部分にはダブル野縁が用いられていた（図 3.3.7）。野縁受けのピッチを外周部の天井位置の図 3.3.6 から概算すると、800mm 程度であった。野縁受けを支える吊りボルトの間隔はおおむね母屋材の間隔（設計図書によると 600mm）となっていたものと思われる。また、落下した部材を計測した結果、シングル野縁のピッチは 360mm 程度（図 3.3.9）、ダブル野縁のピッチは 1,800mm 程度であった。野縁受けの、天井全体における概略の配置状況は、天井部を見上げて目視したところ、おおむね図 3.3.8 の天井伏図に示すとおりになっていた。図中の A 領域では野縁受けは円弧状に、C 領域では北東から南西方向に直線状に配置され、両者の中間の B 領域では円弧状から直線状に切り替えられていた（図 3.3.10~3.3.13 参照）。

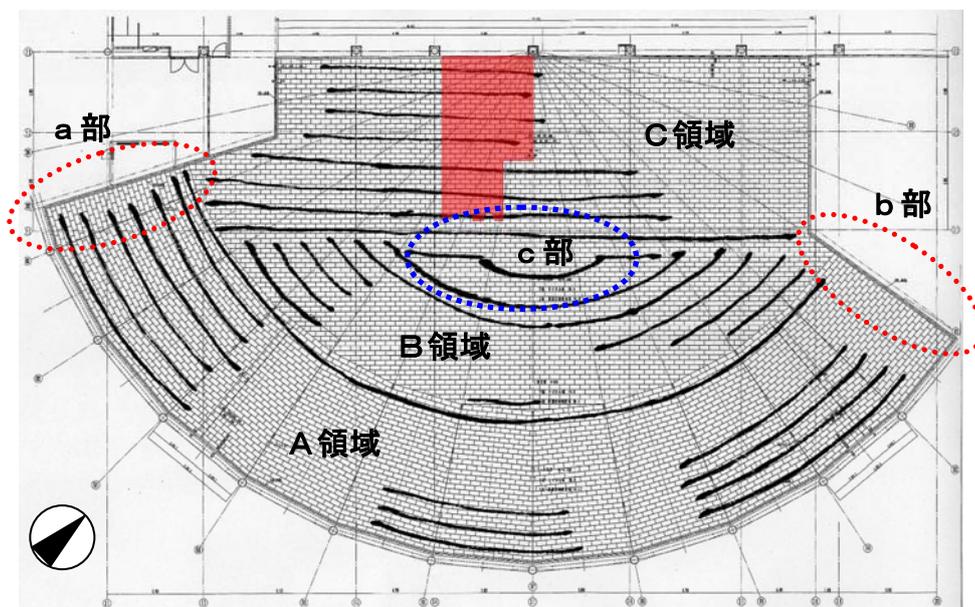
図 3.3.8 野縁受け配置の概要と未脱落天井部分（赤色）（天井伏図に書き込み）

温水プール部分の天井の面積は 1,200m²弱であり、約 9 割強の天井に脱落が生じている(図 3.3.8)。落下していた部材(図 4.2.2)の観察調査によれば、クリップの多くが野縁受けに引っかけていた折り曲げ部分が開く形で損傷していた(図 4.2.2 の丸印が落下したクリップ)。天井の脱落は、直接的には、ほとんどの位置で図 4.2.1 に示すように野縁と野縁受けとの間(クリップ)で発生したことによるものである。

- 1) 建築物は円形平面を有し、ライズの低い曲面形状の屋根は、円形平面の中央柱から放射状に配置されたロングスパンの梁（約 31.5m）により支持されていた。
- 2) 脱落を生じた温水プールの天井は、不整形な平面となっていた。
- 3) 不整形な天井平面だったことにより、特に野縁受けの配置方向が図 3.3.8 の c 部において不連続となっていた。

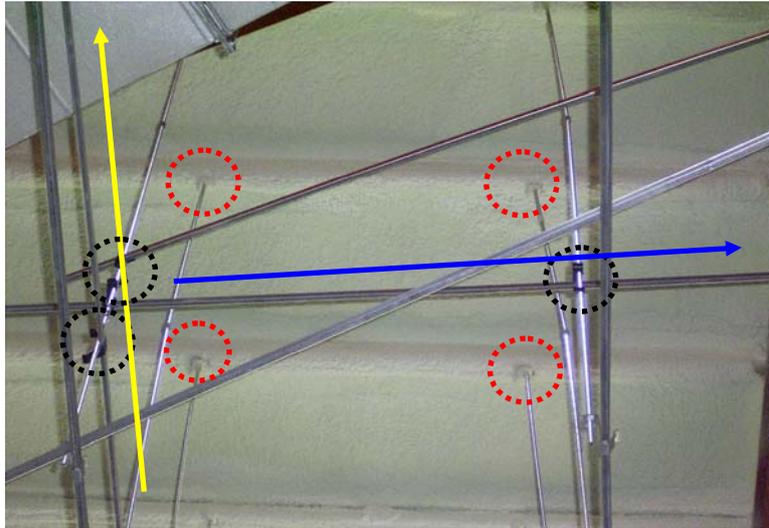
図 3.3.14 水平の振れ止めと吊りボルトの止め付け

吊りボルトには水平の振れ止めが設置されている箇所があり、おおよそ野縁受けの方向および直交する方向に設けられ（図 3.3.14 内の矢印参照）、吊りボルトとの固定位置には図 3.3.14 の黒丸に示す黒い材が用いられていた。

(黄矢印は野縁受け方向の振れ止め、青矢印はそれと直角方向の振れ止め。赤く囲んだのがインサート部分で、黒く囲んだのが吊りボルトと水平振れ止めの固定位置。)

斜めの振れ止めについては、天井部に残った吊りボルト等の部材間にも、落下した部材の中からも確認できなかった。現地における関係者からのヒアリングや、後日入手した設計図書等の書類によると、斜めの振れ止めについては、仙台市が作成したPFI事業の要求水準書において、「国土交通省から出されている最新の仕様書(建築工事共通仕様書、電気設備工事共通仕様書、機械設備工事共通仕様書)及び宮城県土木部作成の共通仕様書(土木工事編)に準拠する」とされていた。また、仙台市に提出された設計図書においては、図面では記載されていなかったものの、仕様書において、「設計図及び特記仕様書に記載されていない事項は、国土交通省大臣官房官庁営繕部監修による下記の最新版による」とされ、「下記」に建築工事共通仕様書が記載されていた。(建築工事共通仕様書においては、振れ止めについて記載がされており、この仕様書の解説書の建築工事監理指針において斜めの振れ止めについて図に明示されている。)

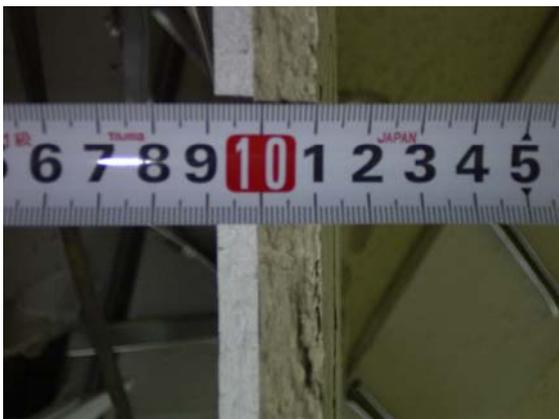
図 3.3.15 珪酸カルシウム板とロックウール吸音板

天井面材については、下地材である珪酸カルシウム板の厚さは 8mm、仕上材であるロックウール吸音板の厚さは 12mm であった（図 3.3.15）。珪酸カルシウム板は間隔 200mm 程度で野縁にビス止めされており（図 3.3.16）、ロックウール吸音板は接着剤及びビステーパーを用いて珪酸カルシウム板に貼り付けられていた（図 3.3.17）。

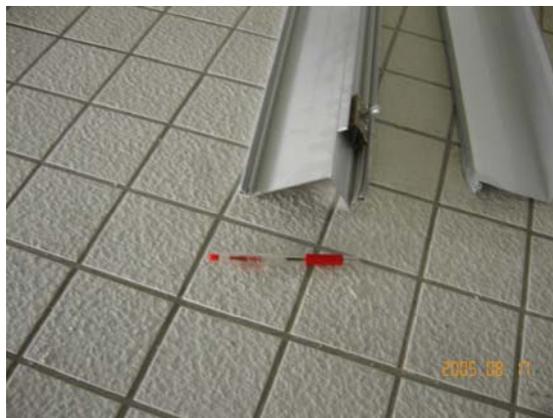
図 3.3.18 脱落したアルミ製回り縁

天井面材と周囲の壁体との間のアルミ製回り縁（品質証明書には「アルミ製 建築用 Exp.J.C.」と記載されている）は、図 3.3.18 に示すように幅 105mm であり、アルミ製回り縁の品質証明書に記載された内容によると天井面材と壁体のクリアランス（あそび）は 50mm とされている。野縁受けなどにクリアランスを確保するための長さ調整を行った跡が見られ、50mm のクリアランスが確保されていたものと考えられる。

また、アルミ製回り縁が、ALC¹⁶パネルからアンカーボルト¹⁷が引き抜けたことにより、図 3.3.8 の a 及び b 部の 2 箇所大きく脱落していた。

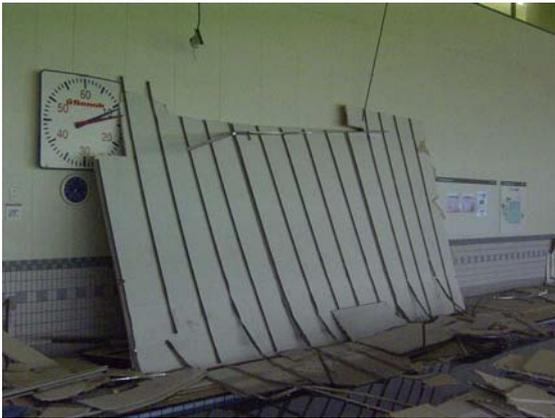
図 4.2.1 脱落した天井面

- 1) 天井と壁体との間のすべての周囲において、クリアランス 50mm 確保の仕様とされているアルミ製回り縁が使用されていた。
- 2) 吊りボルトの長さは約 1.6~3.4m であるにも関わらず、斜めの振れ止め（ブレース）は設置されていなかった。
- 3) 天井にはA領域とC領域の境目に高さ 30cm の下がり壁が円弧状にあるにも関わらず、この部分に補強用振れ止めが設置されていなかった。
- 4) 全面積の9割強で発生した天井の脱落は、その大部分が野縁と野縁受けの間で発生しており、落下したクリップには取付けのために折り曲げた箇所が開いているものも多く見られた。

- ・ 不整形な天井における壁との衝突時に力が集中しやすい箇所について、通常よりもクリアランスに余裕を持たせるなどの対応
- ・ 応力が集中する可能性がある野縁受けの配置が不連続な箇所について、付加的な補強をする、あるいは一体的な天井とせずに分節化して設計するなどの対応
- ・ 天井落下の発生や連鎖的進展の防止に寄与するよう、天井下地を構成する部材やそれらを連結するクリップなどについて、適切な強度を確保するなどの対応

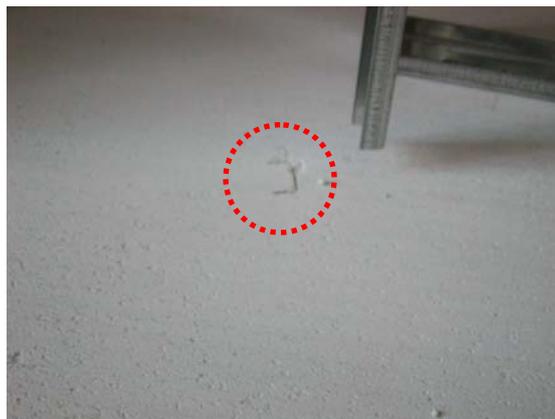
図 4.2.3 壁面に残る野縁受けの衝突跡(図中の丸印部分)

天井面材と周囲の ALC パネルによる壁体との衝突の痕跡としては、図 4.2.3 に示すように野縁受けの跡が図 3.3.8 の a 部付近の ALC パネルに残っていた程度であった。
