平成 19 年（2007 年）新潟県中越沖地震被災木造建築物の第 2 次調査（速報）

2007 年 8 月 4 日 建研・国総研 木造調査チーム

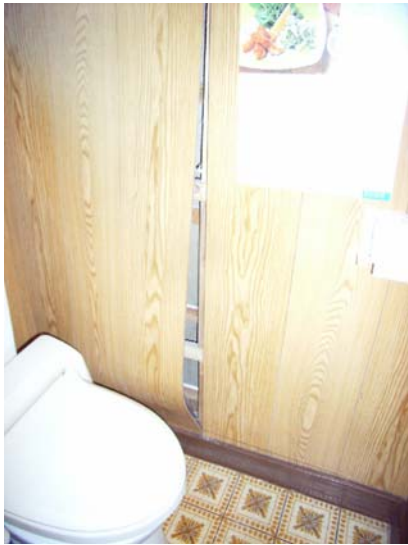
内壁面材の座屈

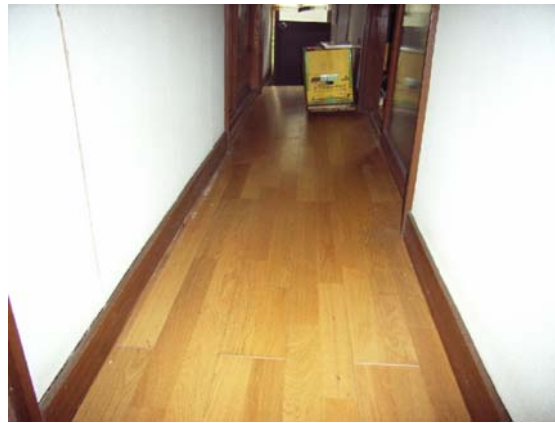
- ・ 築 41 年。残留変形：東へ 1/30、南へ 1/77 程度。液状化痕有り。庭にあるコンクリート製槽状の池の北側が約 42 cm 浮き上がった。東側に隣接する工務店が施工。
- ・ 南から 4p の箇所を最下点とする不同沈下があり、地盤変状による被害と振動的被害の両者を含む被害と考えられる。
- ・ 北側玄関脇の外壁のみサイディングであるが、その他は建築当初からサイディング張り。サイディング自体は十数年前に張り替え。玄関に向かって右側でモルタルが剥落した部分について、初動調査時は筋かいがないものと見られたが、詳細に見ると 35×105 mm の筋かいが確認された。
- ・ 内壁は、1 階が 4mm 合板大壁作り、2 階がラスボード+塗り壁仕上げ。
- ・ 居住者によれば、有筋コンクリートの布基礎とのことだが、地震で生じた亀裂から見る限り鉄筋は確認されなかった。同じ亀裂から先端が L 字形状の M12 と推定されるアンカーボルトが確認された。
- ・ 常時微動測定による固有振動数は約 3 Hz。

床の傾斜と内壁のひび割れ

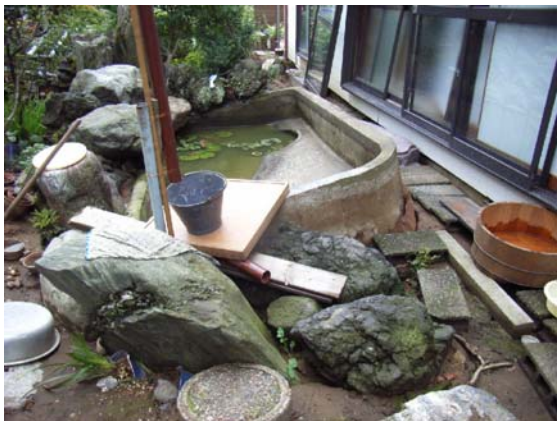
池の浮き上がりと噴砂痕

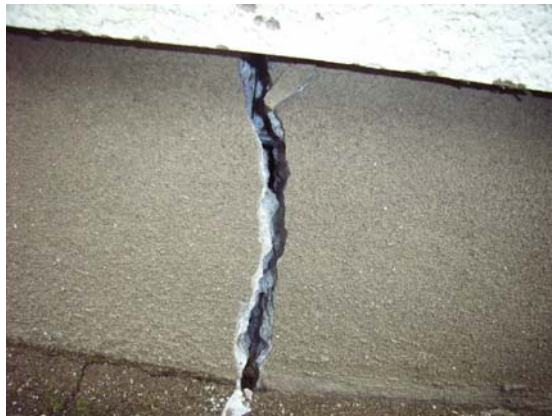
基礎のひび割れ

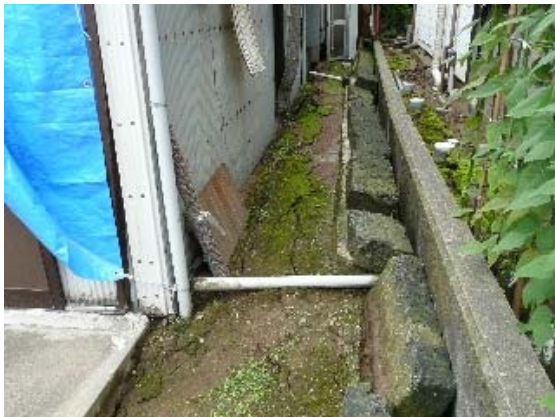
低い擁壁の被害

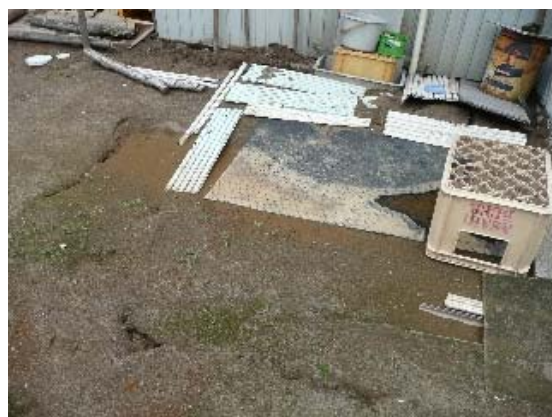
- ・ 築 43 年。金融公庫の融資を受けた。残留変形は東へ約 1/40、南へ 1/77 程度。
- ・ 外壁金属サイディング、内壁木毛セメント板に漆喰・砂壁仕上げ
- ・ 地盤の液状化により、激しい不同沈下が確認される。東側と店舗部分等の土間コンクリート

が激しく割れている。敷地は元々水田であったが、柏崎市番神の港湾建設のため発生した砂を入れて埋め立てた。

庭の噴砂痕

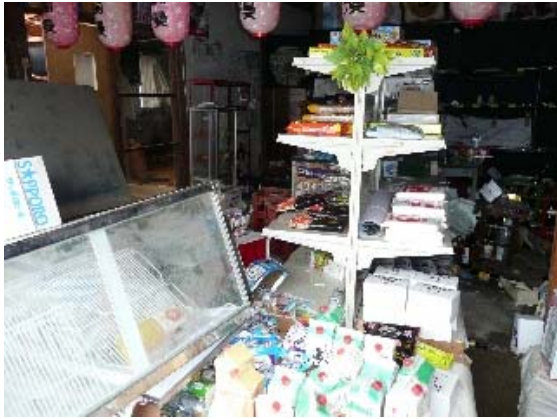
店舗内部の商品の散乱

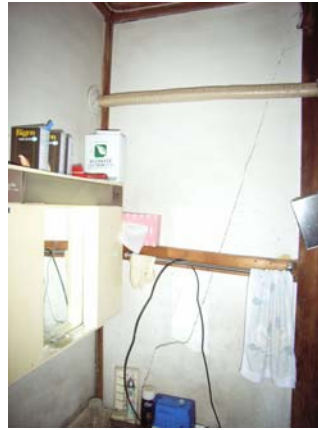
内壁のひび割れ

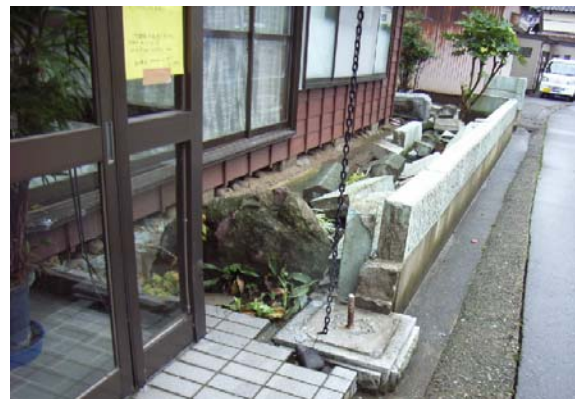
門柱の鉄筋と石塀の倒壊

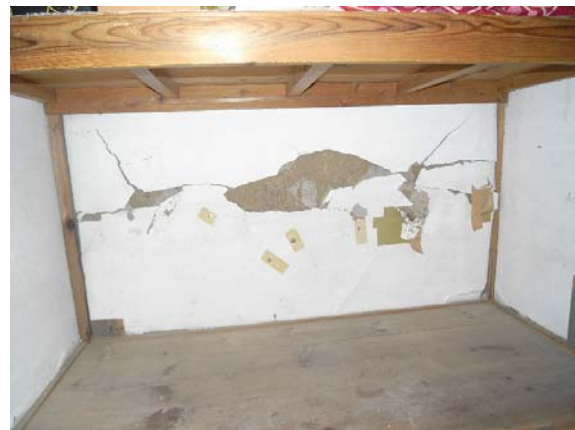
- ・ 築 70 年の建物を、20 年前に一部増築。築 70 年の部分は土塗り壁に束立て、切石基礎。地盤の被害は見られない。束がはずれた様子はない。
- ・ 建物は全体に南東方向に傾斜。1 階は、1/50 程度、2 階は 1/60 程度傾斜。
- ・ 床の間などの土塗り壁に亀裂が大きく入る。屋根瓦の被害は見られない。

内壁のひび割れ

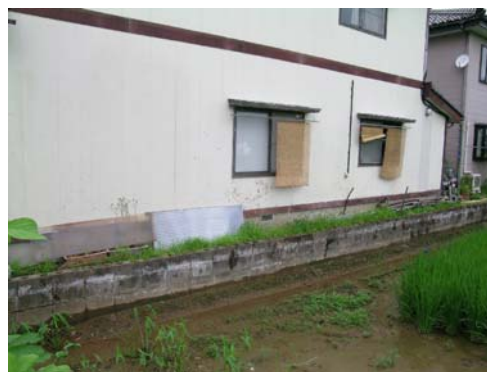
- ・ 昭和55年建築、昭和56年に1階の1間分を増築、15年前にも一部増改築。
- ・ 外壁サイディング、内壁せっこうラスボード、瓦屋根、布基礎。筋かい 38×120 が1本確認された。2階床ばり端部の接合部には羽子板ボルト使用。
- ・ 背面の水田に面してブロックを4段ほど積んだ擁壁があり、これが水田の方へ傾斜。地盤も少々沈下している。基礎の傾斜はほとんど感じられないが、建物は水田に向かってせん断変形。1階で残留変形1/60強。内壁のせっこうラスボードが一部剥落している。

水田側の擁壁

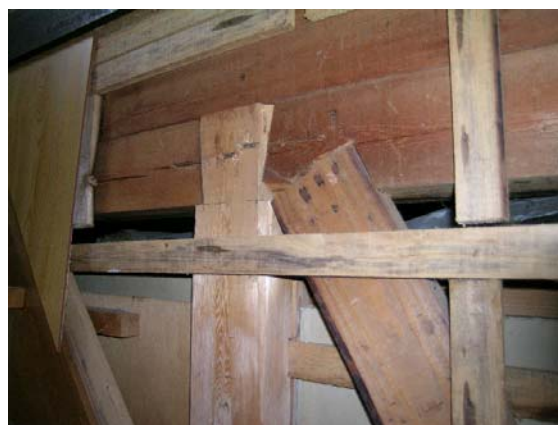
筋かい端部

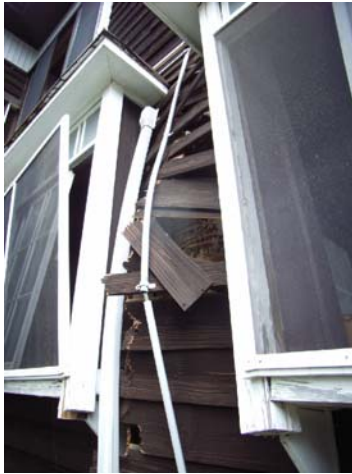
筋かいの座屈

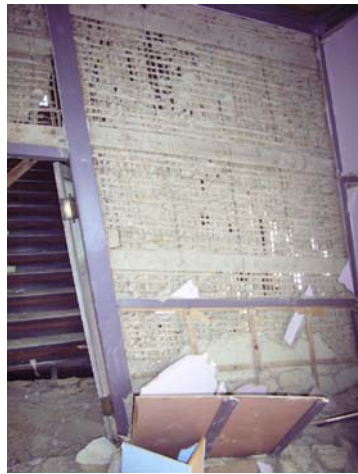
壁土の剥落

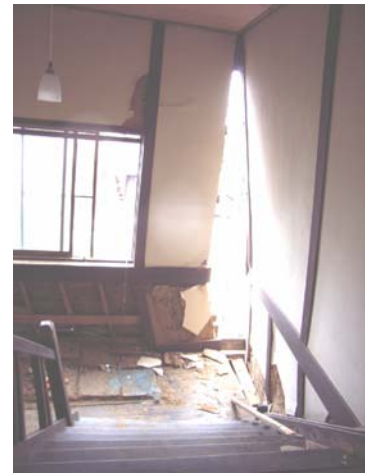
通し柱から抜けた梁

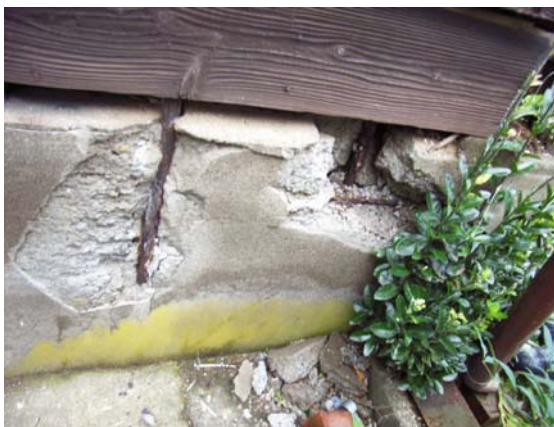
- ・ 昭和 9 年に（築 73 年）病院（産婦人科）として建築。その後増改築を繰り返している。南側にある 3 つの土蔵は手前から明治 22 年、明治 30 年、明治 30 年の建築。土蔵の南側にある主屋（住宅）は昭和 36 年建築。その 1 角の 1 部屋分だけが 大正 5～6 年の建築で、昭和 36 年に 2 階を増築している。
- ・ 残留変形：西へ 1/5。地盤被害は特にないが、緩やかな傾斜地に建つ。北側の基礎高さが 63 cm であるのに対し、南側の基礎高さは 92 cm。
- ・ 幅 150～160 mm の比較的分厚い基礎の割れ目から、約 9 mm の鉄筋が確認された。その側に約 20 mm の L 字型アンカーボルトも確認された。
- ・ 医学書等書籍、資料を全て 2 階に上げ、1 階を絵本館として開放していた。2 階は書籍等が大量に散乱していた。作り付けの本棚からは書籍が落下し、独立型の本棚は半分以上が転倒していたか、または転倒した形跡が確認された。
- ・ 外壁は下見板（上部厚さ 6 mm、下部厚さ 15 mm の不等厚）張り、屋根は瓦葺き、内壁は土塗り壁で 4 段の貫（約 15×108 mm）を有する。外周壁には 55×118 mm 程度の筋かい（釘留め）が入っている。傾斜方向に対して引張り力が作用した筋かいは抜け、圧縮力が作用した筋かいの一部は大きく面外に座屈していた。傾斜方向の土塗り壁の崩落も著しかった。
- ・ 北東の角の通し柱から、東西方向の胴差しが抜けていた。
- ・ 実際に作用した荷重を推定するため、2 階の全ての書棚のサイズを測定した。書棚の内法寸法から求めた容積は 20.6 m²。これに対して、書籍の充填率を 0.7 と推定し、紙の密度（0.8

基礎のひび割れ

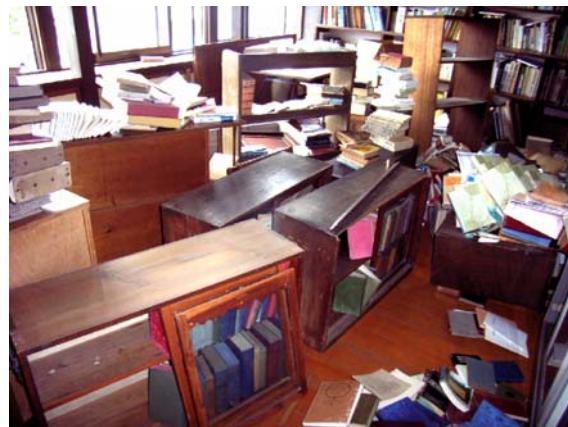
g/cm³)¹⁾ を乗ずると、推定重量 11.5 tの書籍が本建物 2 階の道路側 4 部屋と廊下 96 m²に積載されていたことになり、これは約 120 kg/ m²に相当する。

転落した書棚と散乱した書籍

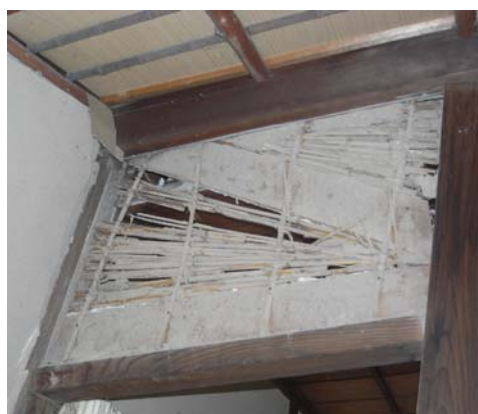
- ・ 西へ 1/6 程度の大きな傾斜あり。土壁の土が崩落し、柱 1 ～ 2 本が接合部で折損していた。垂れ壁に小さな筋かい（斜め貫？）あり。

垂れ壁の筋かい

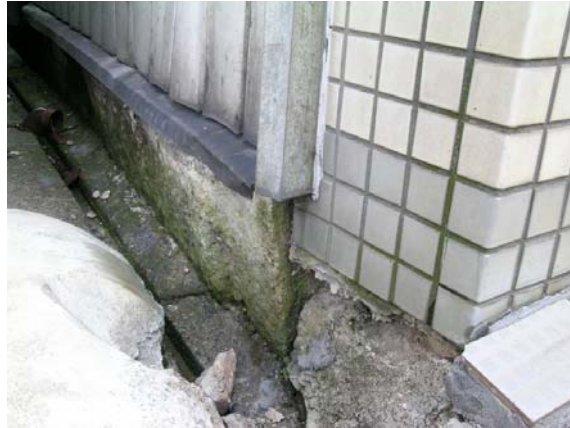
- ・ 昭和 31 年建設。平成元年に階段位置移動。鉄骨を入れるなどの補強を加えた。
- ・ 基礎は切石を並べる。総 2 階建てで、1 階部分は店舗として使用するため、内部に壁はほとんどなく、間口方向は、全面、背面にも壁がほとんどない。
- ・ 1 階の残留変形は東（道路から見て右）に最大 $1/17$ 。2 階は約 $1/90$ 。通し柱の折損があると思われる。基礎の切石が端部で転倒している。
- ・ 西側（道路から見て左）の隣家（S 造と思われる）への衝突痕が見られた。隣棟間隔から推定して、地震時には 2 階屋根で 30cm 程度の最大水平変形が生じたと思われる。

切石基礎の転倒・移動

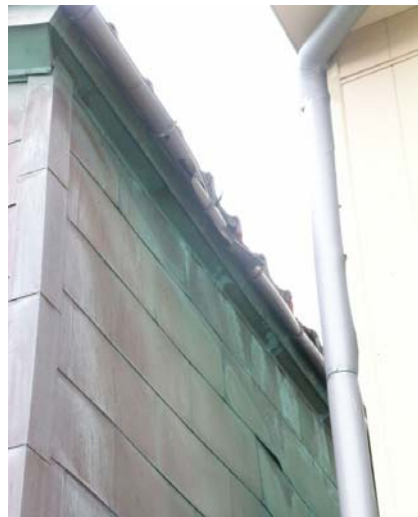
隣家との衝突痕

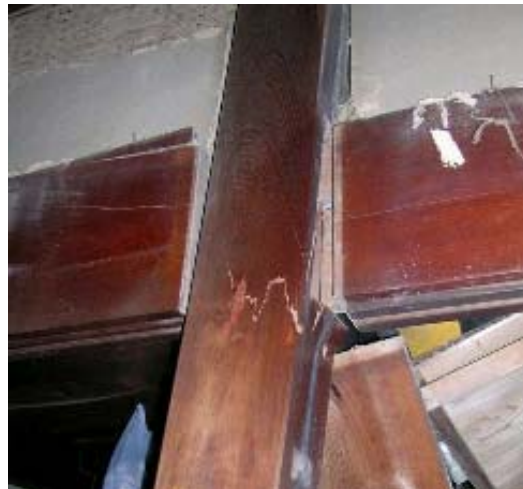
- ・ 築 100 年以上。昨年、屋根の葺き替え（瓦から瓦へ）を行った。建物中央部はケヤキの柱と差鴨居を有し、吹き抜け上部に井桁状の梁を渡したサシヅクリとする。大屋根を掛け、一部を 2 階とする。ケヤキの柱は約 21cm 角、その他の主要な柱は約 12 cm 角である。
- ・ 残留変形の最大は東（道路から見て左）に約 $1/10$ 。ケヤキの柱が少なくとも 1 本折損し、差鴨居が 1 本、外壁の柱を押し折って、落下していた。

柱の折損

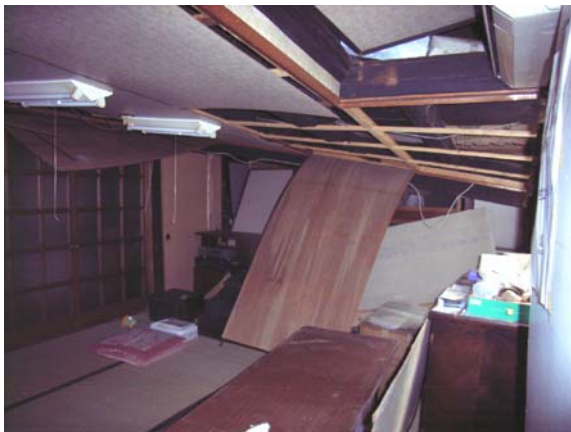
落ちた天井

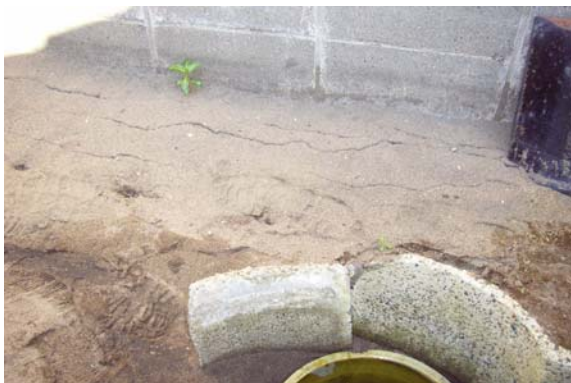
庭の砂のひび割れ

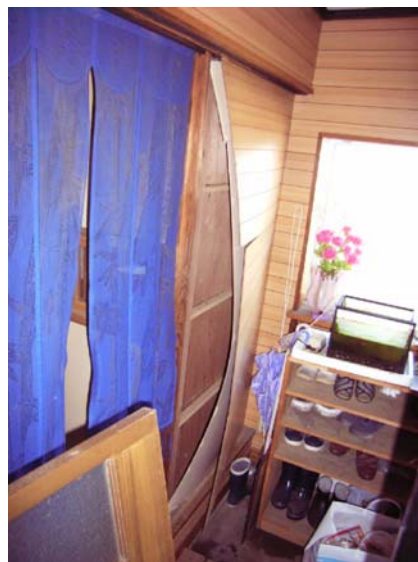
内装合板の座屈

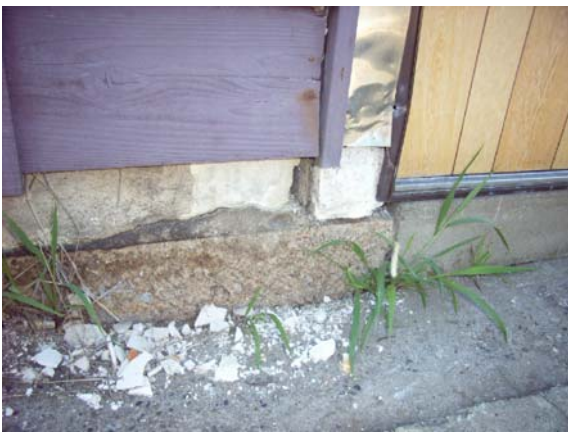
道路側の切石基礎の割れ

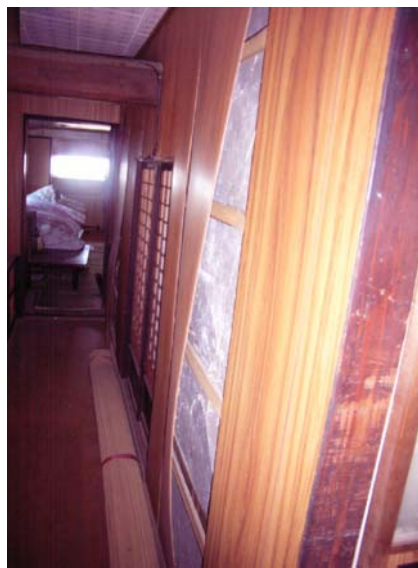
内装合板の座屈

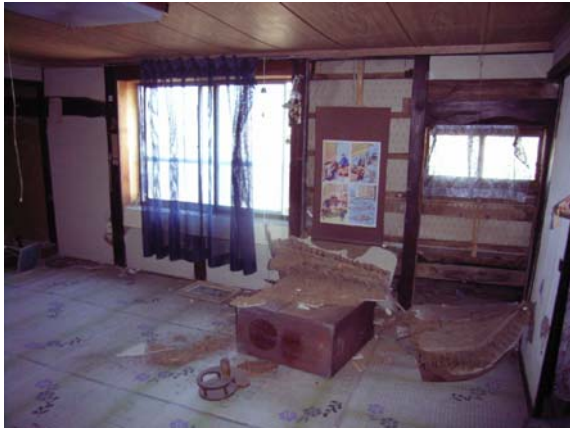
土壁の崩落

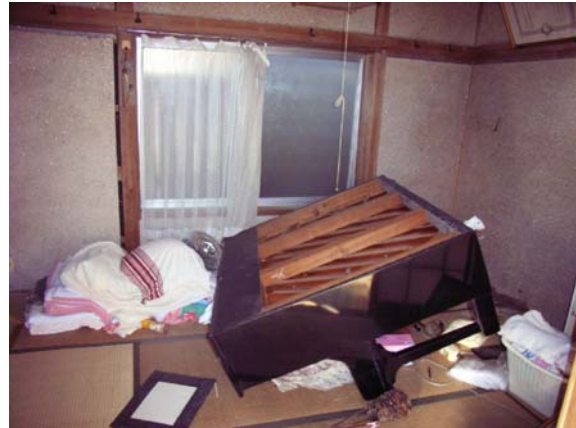
ピアノの転倒

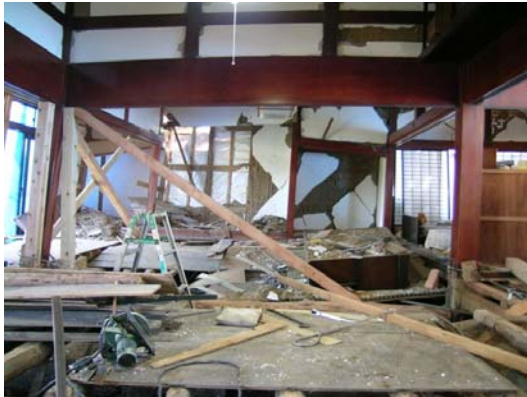
内部 柱の折損、壁の剥落がある

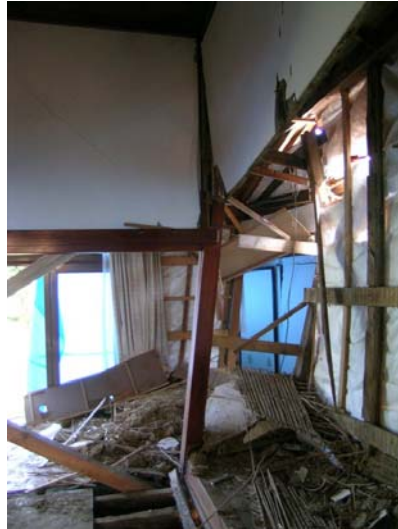
- ・ 築約 100 年。南東（左手前）の突出部分は約 25 年前の増築。北側（右）の 2 階建て部分は 15 年前の改築（次の物件として記載）。7～8 年前に瓦の葺き替え。土は載せていない。
- ・ 平屋建て。中央の部屋はケヤキの柱と差鴨居を用いた天井の高い空間で、当地では「サシヅクリ」と呼ぶ（応急補強工事の大工による）。
- ・ 礎石の上に、上屋の周囲では土台を回し、内部では礎石に直接柱を立てる。壁は土塗り壁漆喰仕上げで、厚さ 75mm 程度。外壁仕上げは下見板張り。南東増築部分は金属系サイディング。
- ・ 玄関前のアスファルト舗装に割れがあり、床下にも地割れが生じていた。
- ・ ケヤキの 165mm 角の柱を含めて、少なくとも 3 本が差鴨居の高さで折損している。
- ・ 残留変形角は、折損した柱の差鴨居から下の部分で南（左）に約 1/10、西（奥）に約 1/15、折損のない中央の柱で南（左）に約 1/30、西（奥）に約 1/40 である。

柱折損の詳細

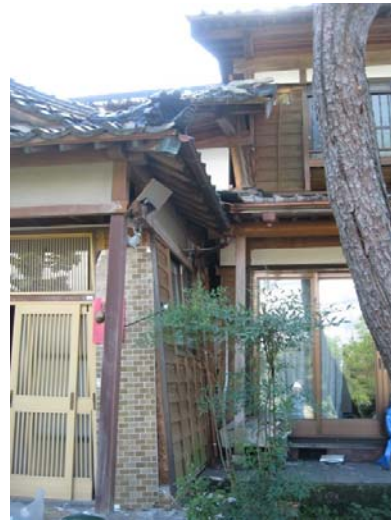
①平屋部分との接合部分における分離

平屋部分との接合部分において調査対象建物と平屋部分が分離していた。

平屋部分と増築部分の接合部分

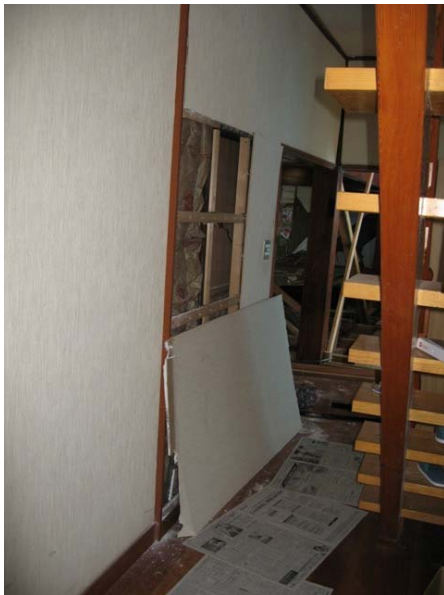
平屋部分との接合部分の近傍における廊下のせっこうボードが剥落していた。また、廊下および食堂のせっこうボードに大きな亀裂が生じていた。せっこうボードに亀裂または剥落が生じていた部位は平屋部分と当該建物が接合されていた壁線に集中していた。

増築部分の廊下のせっこうボード剥落

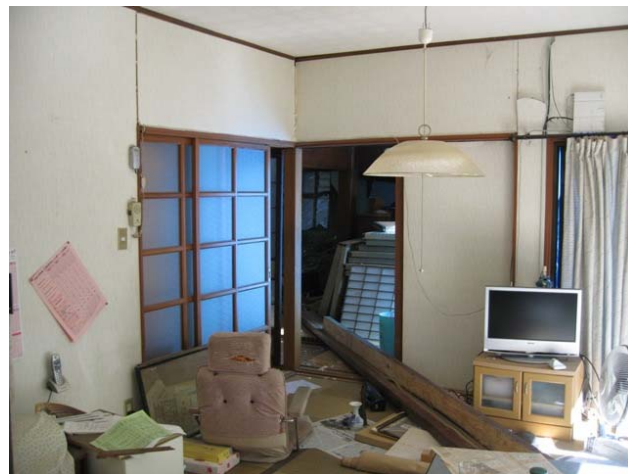
食堂のせっこうボードの亀裂・剥落

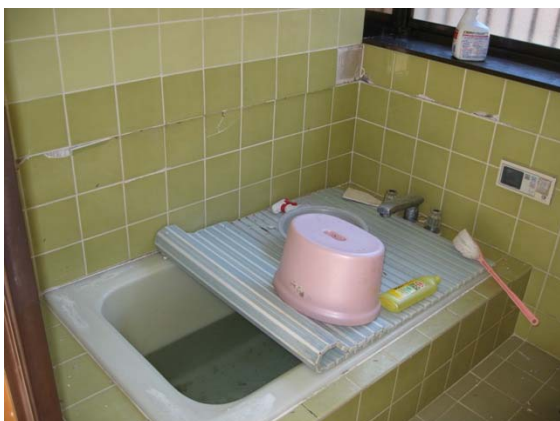
浴室の壁タイルに亀裂および剥落の損傷が認められた。

浴室タイル目地亀裂・剥落

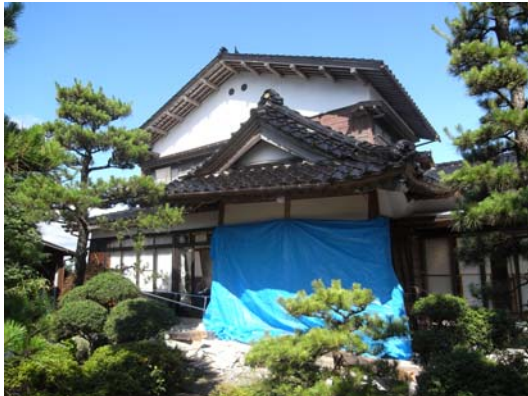
1982年築の軸組工法2階建て住宅。2004年新潟県中越地震時に、地盤が液状化する被害を受けた。その後、建物全体をジャッキアップして、布基礎の基礎下の鋼管杭を50カ所に挿入して、復旧した。その際に、上部構造の補強は特に実施しなかった。今回の地震で、噴砂等の液状化は発生しなかったが、杭支持した布基礎部分に対して、束支持の部分が10cm程度沈下した。上部構造は、柱数本が折損し、1階に1/30程度の残留変形が生じた。

全景（玄関部分に大きな被害）

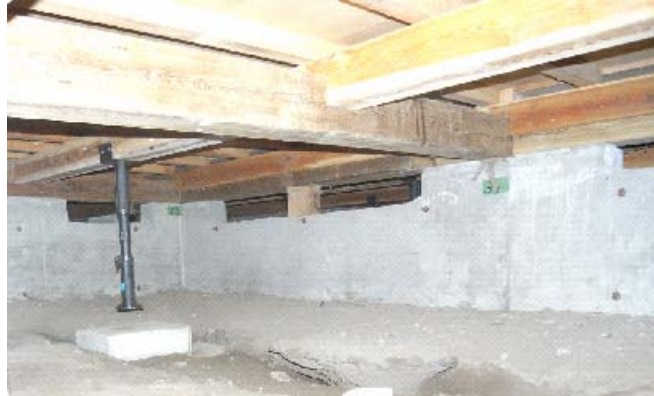
床下（束が浮き上がっている）
