岩手・宮城内陸地震による

下水道施設の被害状況

国土技術政策総合研究所
下水道研究部下水道研究室
榊原 隆、深谷涉、藤原弘道、西尾称英

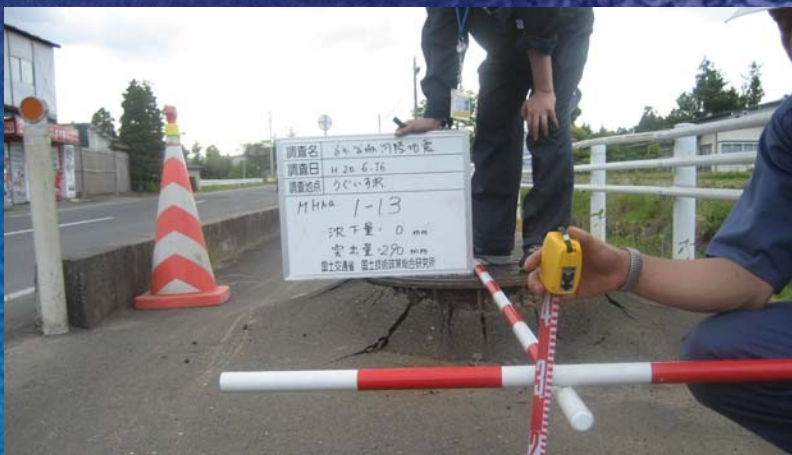
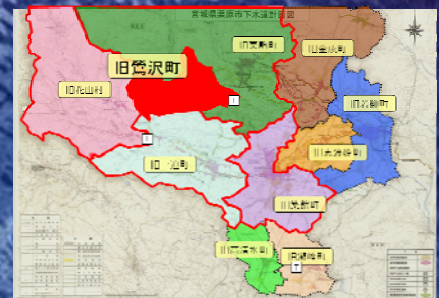
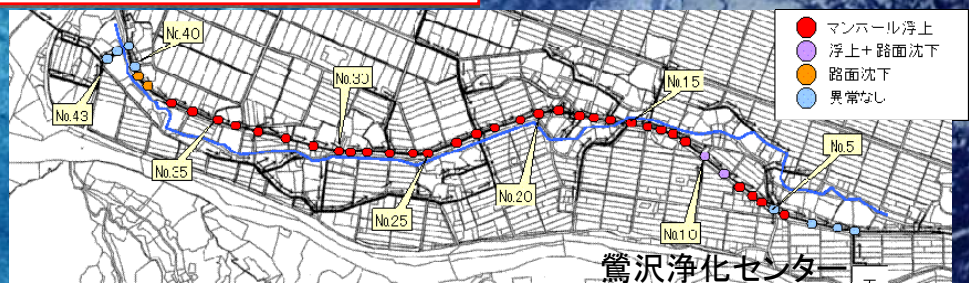
管路施設の被害状況(栗原市鶯沢地区)

- 鶯沢幹線管きよ(千刈田周辺)
- 幹線上(約2km)の33/43個のマンホールが浮上
 - 浮上高さは最大29cm
 - 平均浮上高さは約10cm

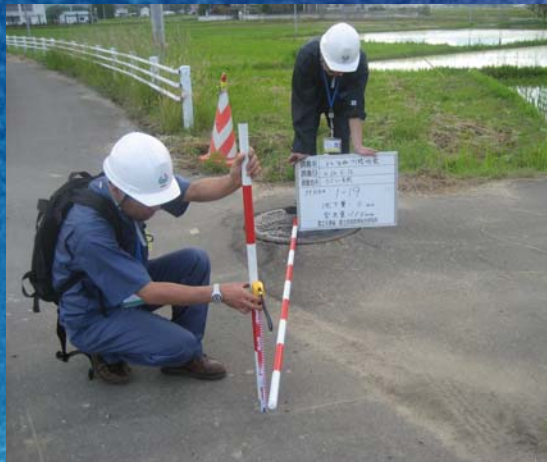
地震発生2日後 (6/16)

地震発生後の路面変化

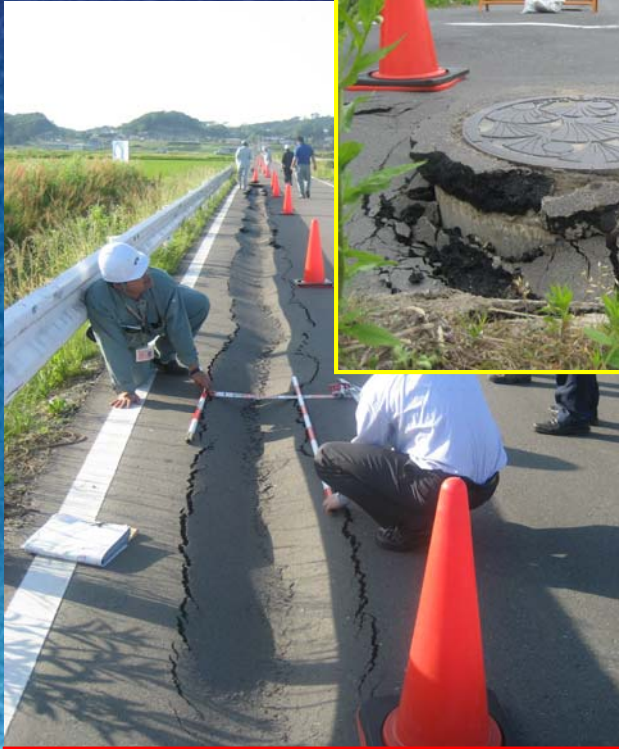
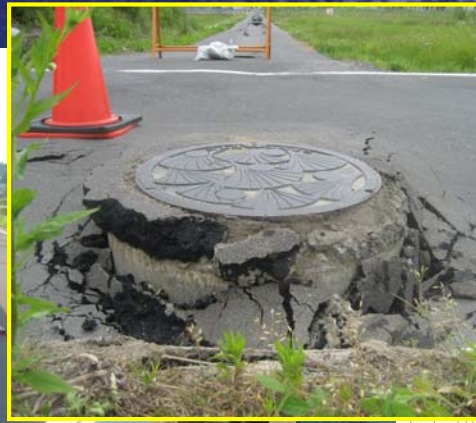
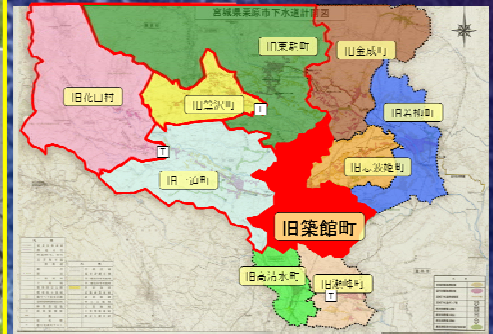
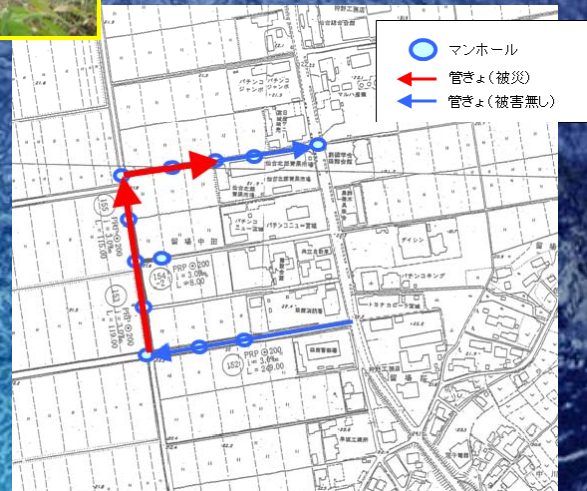
管路施設の被害状況(栗原市築館地区)

築館消防署裏
約200mにわたり路面が連続的に沈下

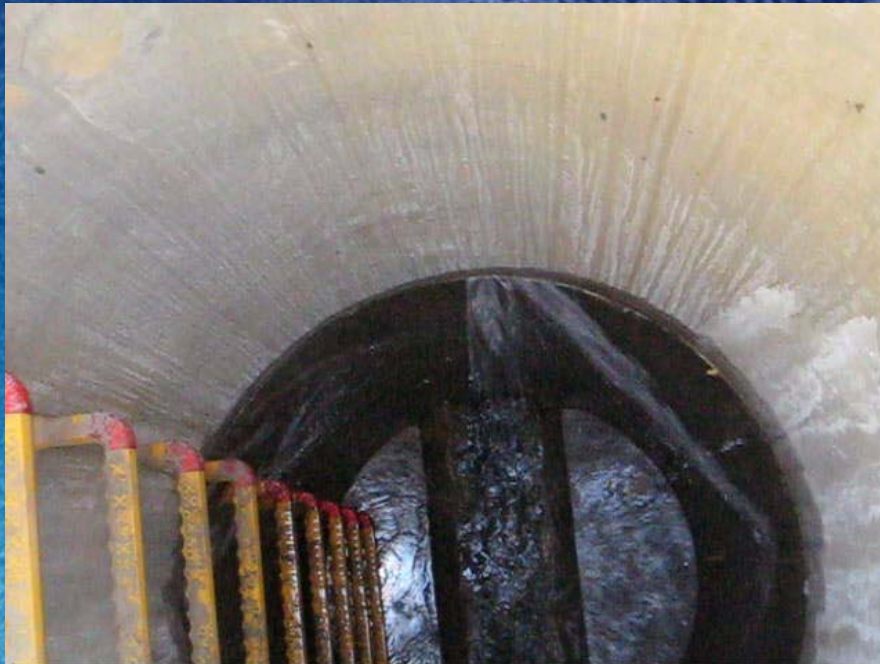
マンホール目地からの地下水浸入

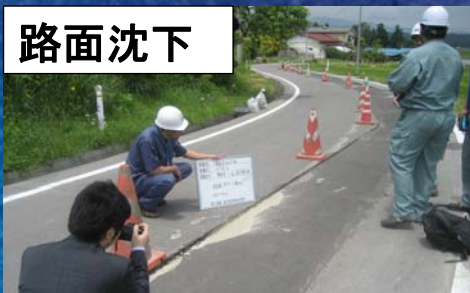
路面沈下

清水塚の原地区
傾斜地の埋没管渠が約200mわたり沈下

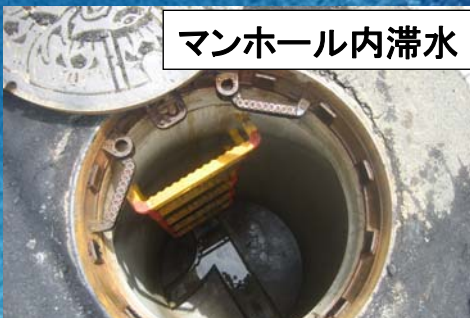
真坂地区
マンホール内滞水

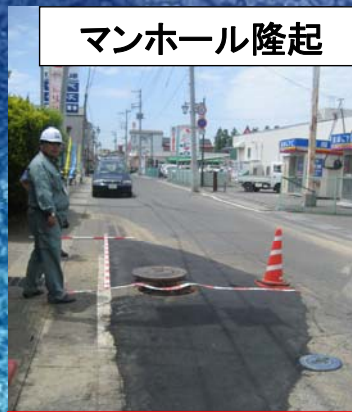
マンホール隆起

真坂地区
マンホール隆起(6~8cm)

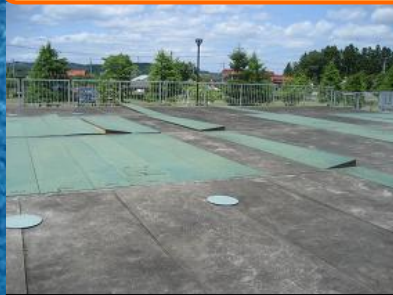
覆蓋浮き上がり

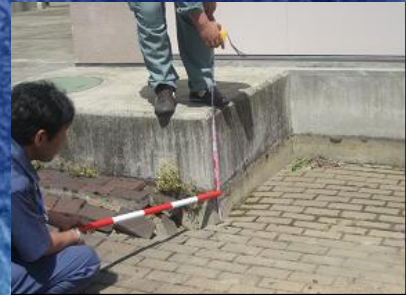
場内地盤沈下
