5．免震建築物の調査

平成20年6月14日の岩手・宮城内陸地震に引き続き、7月24日に発生した岩手県沿岸北部の地震被害を受けた地域の免震建築物についても、本震発生直後より情報を収集^{5.1)}し、現地調査を行った。

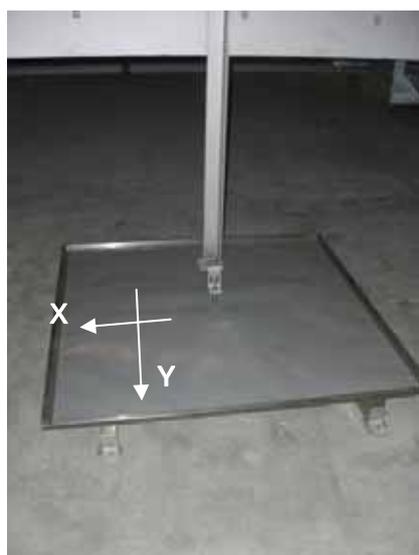
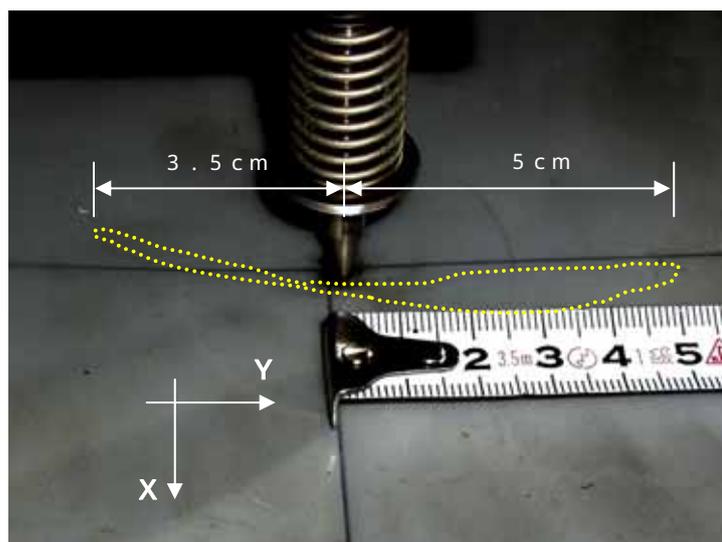
図-5.4.3 けがき変位計

免震層の目視調査により、加速度計の付近に設置されていたけがき変位計において、ほぼY軸に沿って北北東方向に+5.0cm、-3.5cm程度のすべり軌跡が見られた。その他、エクセルイン古川(第I編5.4.6項参照)と同様に、変形方向の鉛ダンパー屈曲部の表面に軽微な変状がみられた。

(a) 変位計設置状況

(b) けがき変位跡(点線)

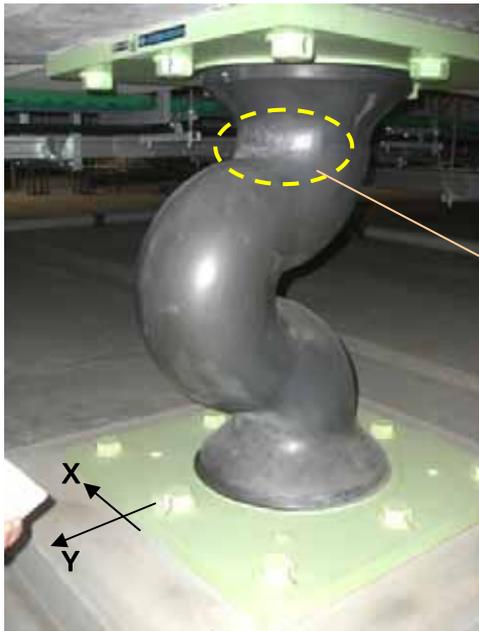
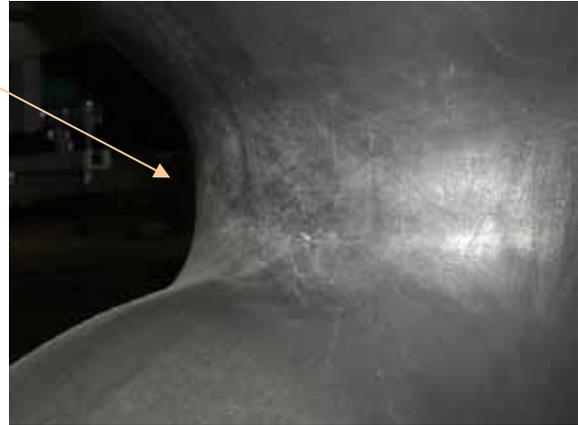
図-5.4.4 Y方向鉛ダンパー

(b) 表面の変状

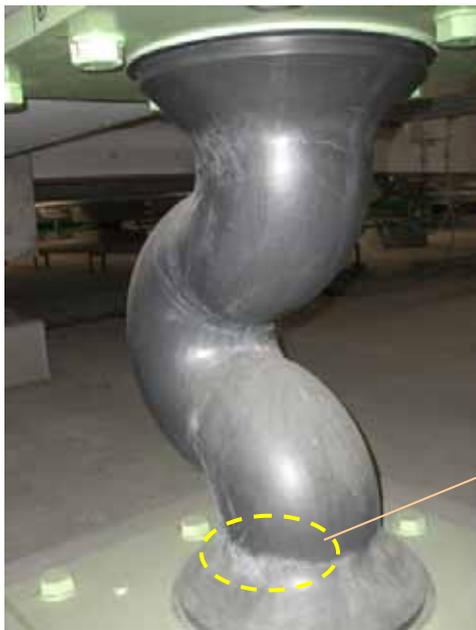
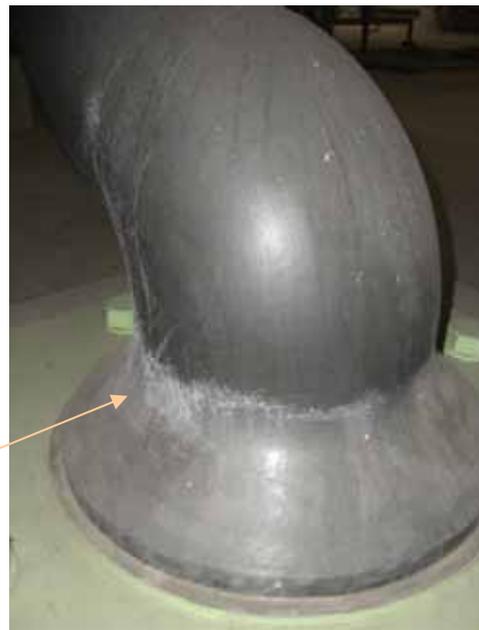
図-5.4.5 X方向鉛ダンパー

(b) 表面の変状

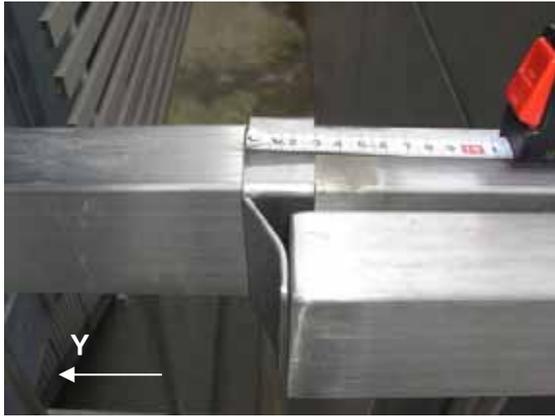
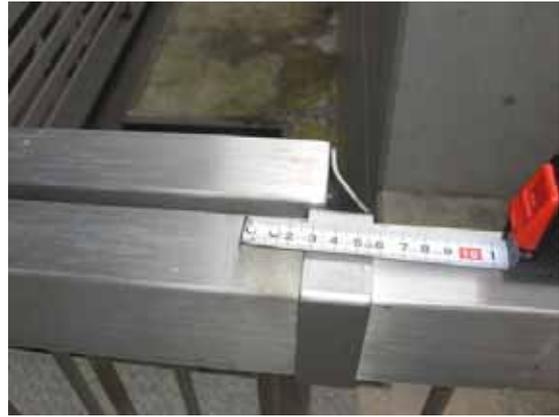
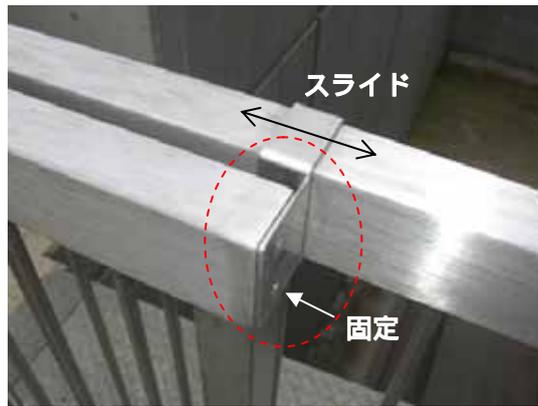
図-5.4.6 エキスパンション部スライド金具 (Y方向) における変状

建物周辺のエキスパンションの手すり部分において、Y方向にスライドすべき金具の基部に3cm程度のゆがみと汚れ跡の露出が見られた。何らかの原因で金具部分がうまく挙動しなかったものと考えられる。

(a) 正側残留変位 (約 2 cm)

(b) 負側残留変位 (約 2.5 cm)

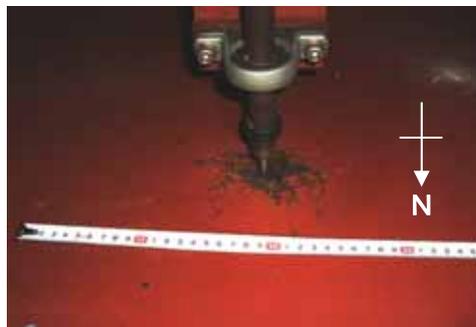
図-5.4.9 けがき変位計測状況

目視調査の結果、免震層の中央部及び外縁部の2箇所に設置されたたけがき変位計において、いずれも東向きに20cm、西向きに10cm程度の変位が記録されていた。その他、鋼材ダンパーの取り付けボルト部の塗料のはがれ及びボルトの緩み（マーキングのずれ）、可撓ゴム配管の移動跡が見られた。

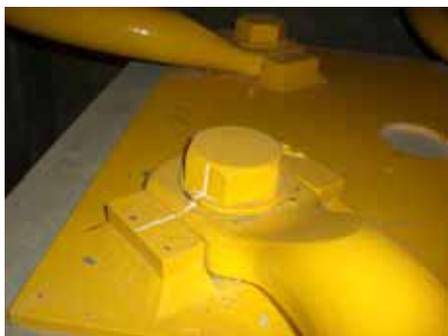
図-5.4.10 免震層内の変状

(a) 鋼材ダンパー取り付けボルト部 (b) 可撓ゴム配管部の移動跡

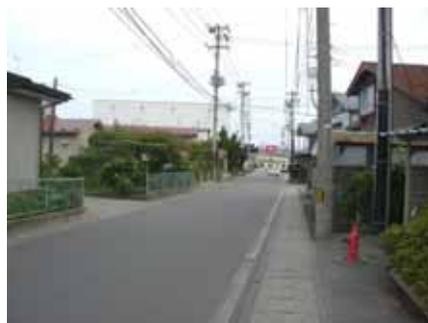
図-5.4.11 周辺の状況 (被害なし)

なお、敷地周辺を含め、付近の建築物等には被害は見られなかった。

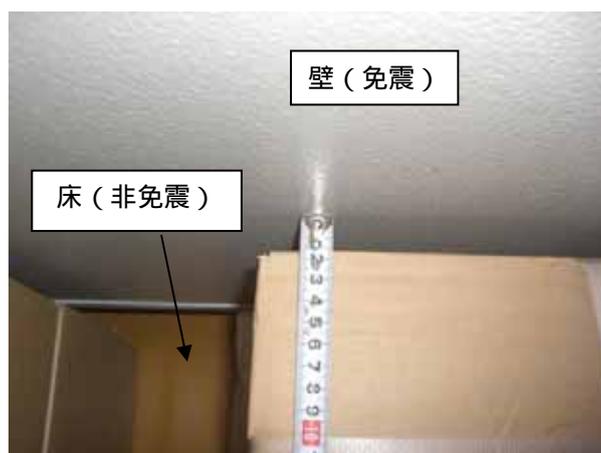
図-5.4.13 免震層の壁と資材との隙間

免震層の目視調査では特に変状は見られなかった。ただし、免震層の壁の周辺に資材のダンボールが積み上げられており（これ自体は望ましくないが）、調査時に約1.5cm程度の間隙が生じていたことから、その程度の変形量が生じた可能性がある。

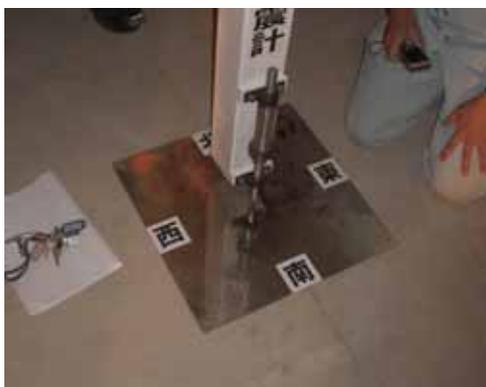
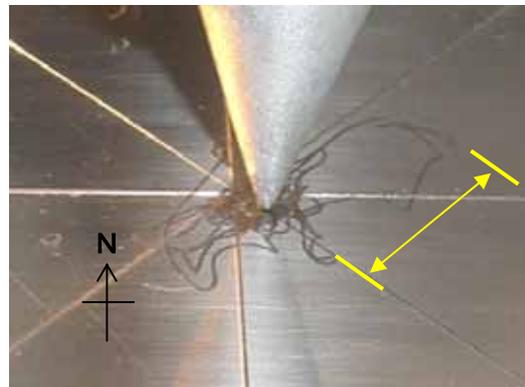
図-5.4.15 けがき変位計測状況

免震層の目視調査により、免震層に設置されたけがき変位計において、北東方向に最大2cm程度の変形が記録されていた。積層ゴムの残留変位等は見られなかった。弾性すべり支承のゴムカバー上端の隙間周辺にはほこりの除去されたような形跡があったが、本震時に生じたものか不明である。その他、エキスパンション部を含め、建築物周囲に変状は見られなかった。

(b) 変位オービット（北東方向、2cm程度）

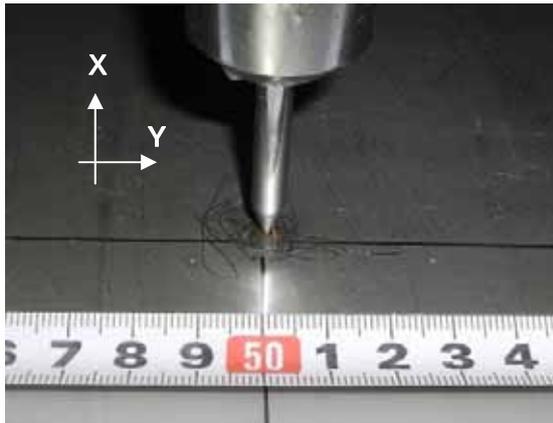
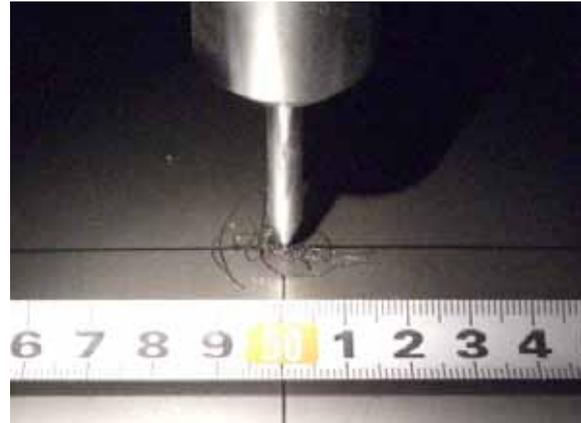
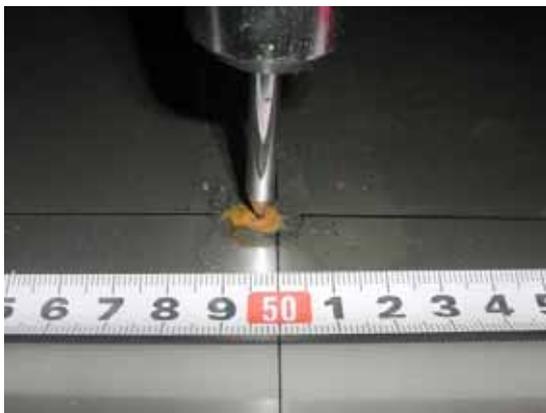
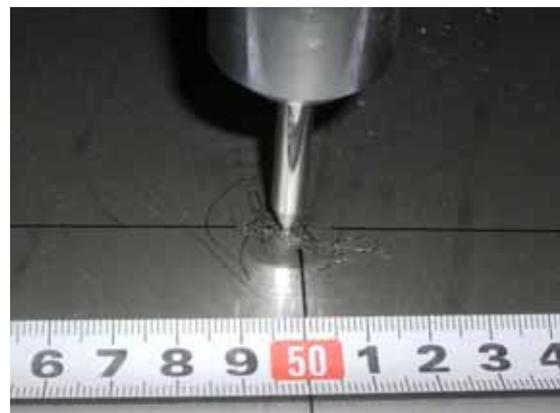
図-5.4.18 けがき変位計オービット（方向については第 編と同じ）

免震層の目視調査として、けがき変位計による軌跡を観察した。5箇所のいずれもほぼ「ト」形を示し、最大変位量は片側1.5cm～2cm程度であった。その他の変状はみられなかった。

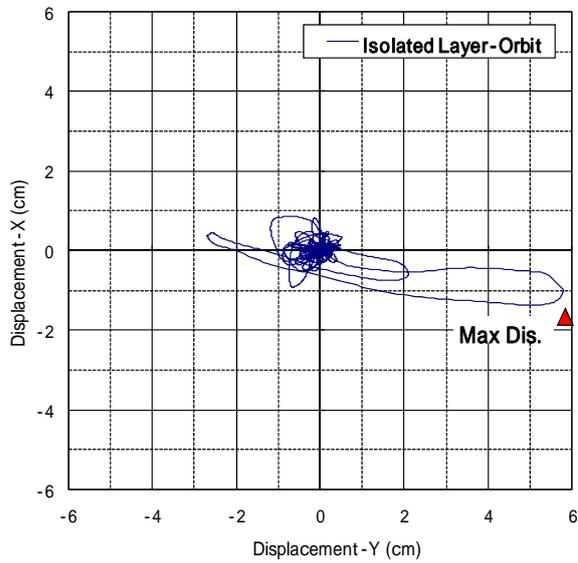
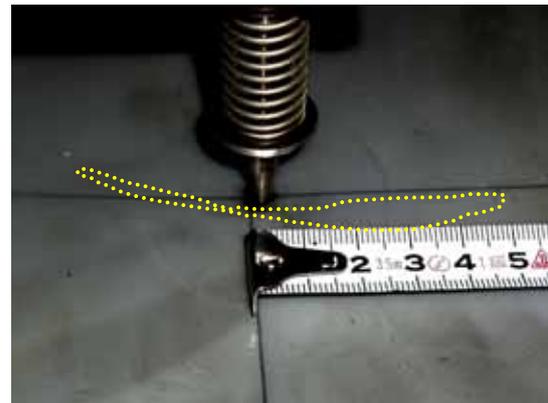
図-5.5.6 免震層の水平変位の軌跡

図-5.5.6に、免震層の水平変位の軌跡を示す。免震層の変位は、地下1階（免震層の直上）と地下2階（免震層の直下）の加速度波形を変位波形に変換（0.1Hzのハイパスフィルターによるフーリエ変換）し、その差として求めた。免震層の最大変位（图中「Max Dis.」で示した位置）は、原点より約5.87cmとなる。

- a) 2008年岩手・宮城内陸地震の場合と同様に、本震の最大震度6弱と発表された地域にも免震建築物が建てられていたが、免震層周辺の目視調査の結果などを踏まえても、設計用地震力(地震動)と比較して入力はかなり小さかったと考えられる(J建築物、K建築物)。また、公表された付近の震度は免震建築物の設計用地震動で想定するものよりもかなり小さいと思われる5強であったが、けがき変位計で20cmに達する変位が記録されていた建築物(I建築物)があり、この建築物の本震時の免震挙動を今後評価する必要があると考えられる。
- b) 免震建築物の挙動を明らかにするために、建築物の本震時の加速度記録を入手し、その解析を行った(H建築物、J建築物)。免震層直下階に対する免震層直上階の水平方向の最大加速度は、0.6~0.8倍程度に低減し、免震効果が確認された。地震観測を行っている2棟のうち1棟(H建築物)では、加速度の観測装置とほぼ同じ位置にけがき変位計が設置されており、その軌跡は建築物のY軸(北北東)方向に卓越し、加速度記録を積分して得られた免震層の水平変位の軌跡と良い対応を示した。

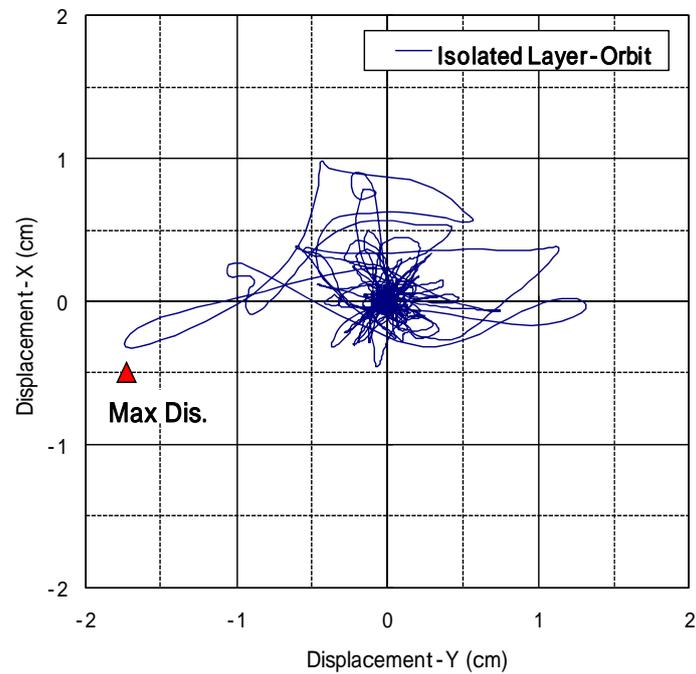
図-5.5.12 免震層の水平変位の軌跡

図-5.5.12に、免震層の水平変位の軌跡を示す。免震層の変位は、1階(免震層の直上)地下1階(免震層の直下)の加速度波形を、変位波形に変換(0.1Hzのハイパスフィルターによるフーリエ変換)し、その差として求めた。免震層の最大変位は、Y方向で大きく、最大変位は約1.76cmとなる。
