第5章 建築物の被害の特徴

5.1 四川地域の一般的な構造形式と被害パターンの分類

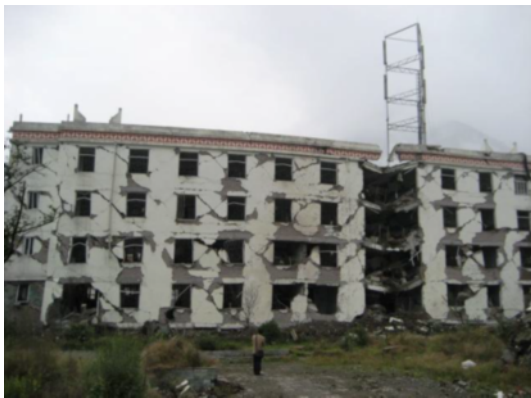
写真 5.1~5.2 は枠組み組積造、写真 5.3 は組積造であるが、これらの構造では一般に全層で同じ断面や配筋とすることが多いため、各階の耐力はほぼ同じである。一方、地震力は一般に1階が最も大きいため、相対的に1階が最も壊れ易くなる。もし、組積壁の量が充分にあって、その強度で地震時に発生する力に抵抗できる場合には安全な構造形式となるが、地震時の力に対して組積壁の耐力が不足する場合には、1階が破壊され層崩壊を生じる危険性がある。もともと相対的に弱い1階の組積壁が損傷すると、その剛性と耐力が低下するため、さらに被害が1階に集中するという危険な破壊につながる可能性がある。このような、1階に被害が集中する現象は、張間、桁行の両方向ともに考えられる。なお、1階が損傷を受けた段階では、下階壁抜け架構に近い状況となるため、これまでに日本で被害が多く見られたピロティ構造と同様な状況となる。また、日

写真 5.1 1階が完全に崩壊した学生寮(映秀) 写真 5.2 写真 5.1 の妻面の1階部分

このような破壊を防止するためには、周辺フレームにより組積壁の拘束の度合いを高めたり、壁や柱・梁の断面を大きくして層の抵抗力を高めることが考えられる。このような工夫を施した場合の効果(面内の剛性と抵抗力)を実験等によって調べることであり、その結果を適切に設計に反映させることは可能であるが、前提条件として、壁の面外破壊は適切に防止されていなければならない点(一体性、つまりインテグリティの確保)に注意が必要となる。

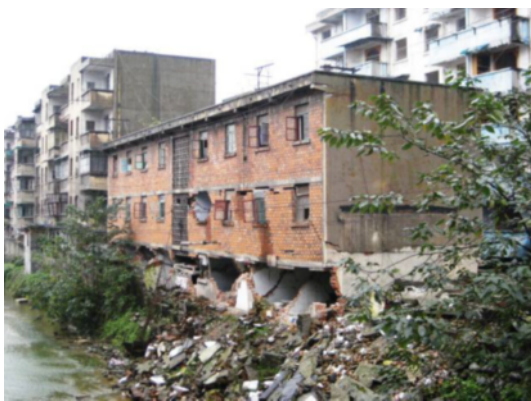
写真 5.3 1階が大きく破壊された組積造(漢旺)

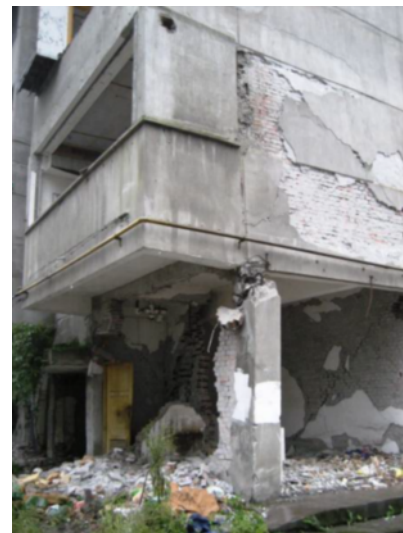
本と同様に、鉄筋コンクリート造の下階壁抜け部分で1階の柱が大きく損傷した例も見られた(写真5.4)。

写真 5.4 梁間方向の下階壁抜け部分で大きく損傷した1階の柱(都江堰)

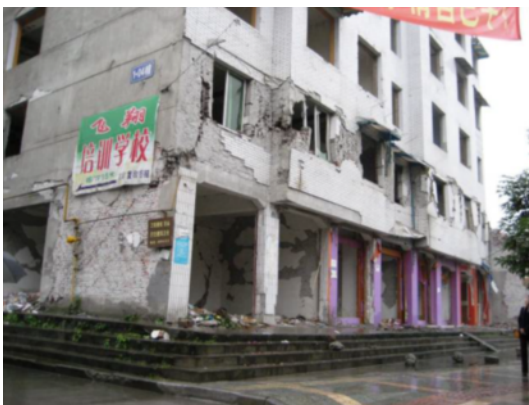
1階は比較的健全であるが、2階に破壊が集中している被害形式(写真5.5)であり、

1階が鉄筋コンクリートラーメン構造で2階以上が枠組み組積造である複合構造の場合、1階の鉄筋コンクリート造柱に比べ、2階の枠柱の断面が極端に小さくなっている場合が多い(写真5.6)。梁間方向の耐力は組積壁の量に依存するが、桁行き方向の耐力は組積壁の量が少ないので柱の強度にそのまま依存する。2階の柱は小さく、組積の袖壁が取り付いているが、この袖壁は比較的小さな変形で破壊するため、結果として桁行き方向の耐力は1階に比べて2階は小さい。このため、2階に破壊が集中したものと考えられる。

写真 5.5 2階に被害が集中した建物(都江堰) 写真 5.6 写真 5.5 の1階柱と2階柱の接合部

このような破壊を防止するためには、桁行き方向の応力伝達と組積壁の取り扱いを明確にするのが有効である。すなわち、組積壁を構造体とするのであれば、その効果を実験等によって調べ、結果を適切に設計へ反映させればよい。そうではなく、組積壁を無視するのであれば、組積壁が悪影響を及ぼさないように留意し、かつ、鉄筋コンクリート造のフレームのみで地震力に抵抗できるよう、適切に断面設計を行う必要がある。

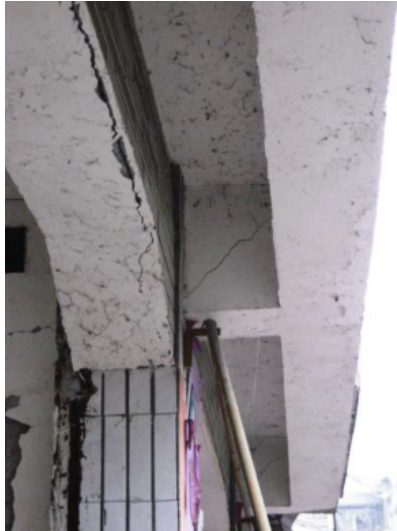
なお、桁行き方向の柱の位置が、1階に比べて2階の方が外側に張り出している場合があるが、その場合には、2階の柱を支える梁に大きな力が作用することからせん断破壊している場合がある(写真5.7)。

写真 5.7 1階柱と2階柱をつなぐ梁のせん断破壊（都江堰）

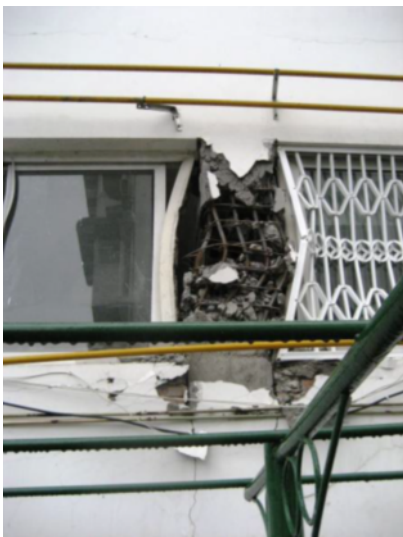
柱が曲げ降伏する前にせん断破壊で脆性的に壊れる被害形式（写真 5.8）であり、多くの柱がせん断破壊すると、落階の危険性もある。

その原因は、柱に腰壁等が取り付くことで内法長さが短くなり、せん断力が大きくなるが、柱のせん断耐力がそれを上回っていないことである。

写真 5.8 短柱のせん断破壊（都江堰）

この破壊を防止する対策としては、短柱の場合の大きな入力せん断力よりも柱のせん断耐力が上回るように、多くのせん断補強筋を配する等の設計を行うことである。ただし、腰壁が先に壊れて短柱とはならない場合もあり（写真 5.9）、そのコントロールは容易ではない。このような壁が取り付く柱の挙動を実験等によりよく調べる必要がある。これは、そのまま日本にもあてはまる課題である。

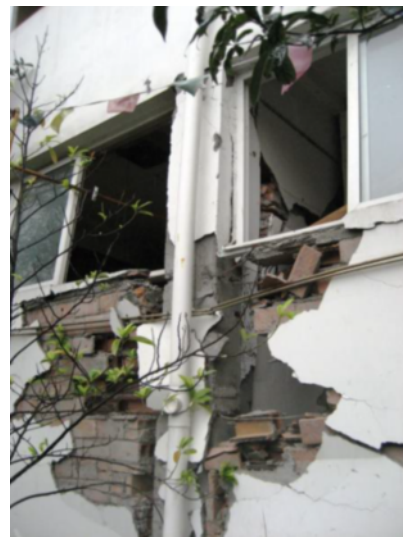
写真 5.9 腰壁が先に壊れて短柱とはなら

なかった柱（写真 5.8 と同じ建物）

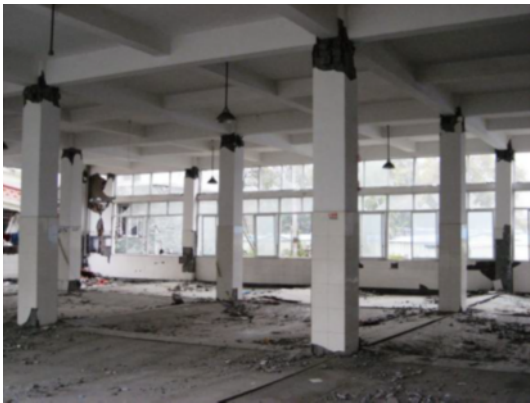
柱の頭部および脚部で曲げ破壊し、鉄筋の座屈やコンクリートの圧壊等が見られる破壊で、最終的にはその階で倒壊する危険性もある。

原因は、梁よりも先に柱に塑性ヒンジが出来ることであり、一般に推奨されている梁降伏先行型の考え方が実現できていないためである。この破壊を防止するためには、柱軸力を考慮した上で、柱と梁の曲げ耐力比を適切に設定するといった適切な設計が求められる。日本では 1995 年の兵庫県南部地震で梁よりも柱の先行降伏やせん断破壊が見られたことから、例えば全体崩壊形を目標とする設計体系（日本の耐震規定におけるルート 2-3）では、確実に梁降伏を先行させるような規定の改訂が行われた。

写真 5.10 柱頭の曲げ破壊（映秀）

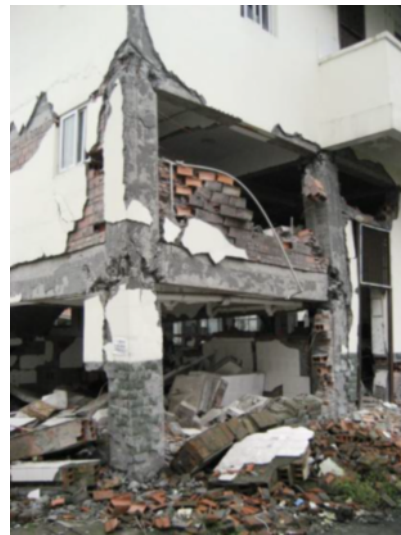
写真 5.11 柱頭・柱脚の曲げ破壊（映秀）

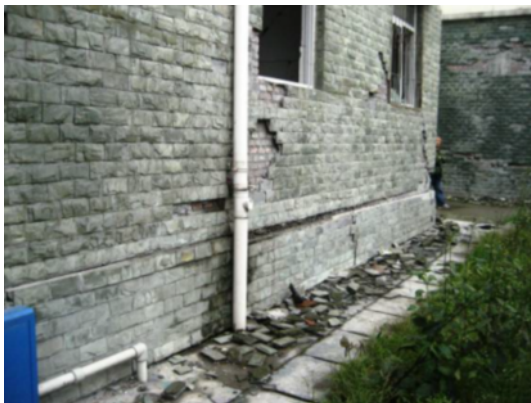
写真 5.13 は、基礎梁と上部構造の枠組み組積造の間にずれが生じた被害形式である。この原因としては、写真 5.14 に示すように、枠柱の主筋が基礎梁に緊結されていないことがあげられる。

ただし、多少のずれであればこれを許容することにより、上部構造への入力せん断力を小さくしてその被害を軽減できる可能性もあり、今後研究的に検討すべき課題と考えられる。

写真 5.13 基礎と上部構造のずれ（映秀） 写真 5.14 基礎と柱脚の詳細（映秀）

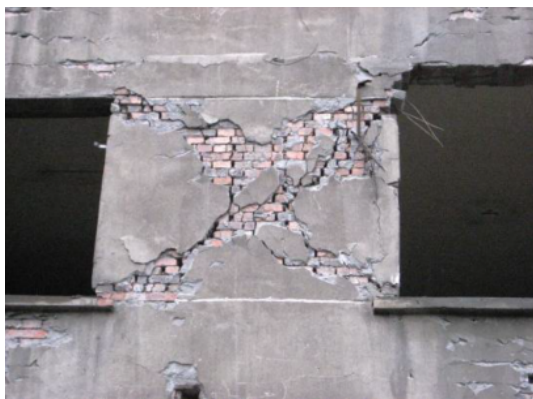
写真 5.15 のように、組積造の壁は比較的小さな変形でせん断破壊などの大きな損傷を受けやすい。しかしながら、写真 5.16 のように、柱やはり健全であれば、建築物の耐震性能はほとんど低下していないと考えられることから、脱落の危険性を除けばこのような被害は許容されよう。しかしながら、地震後の建物の機能性を考慮することも今後次第に求められてくると思われることから、そのような要求をいかに適切に充足してい

写真 5.15 組積造方立て壁のせん断破壊
(都江堰)

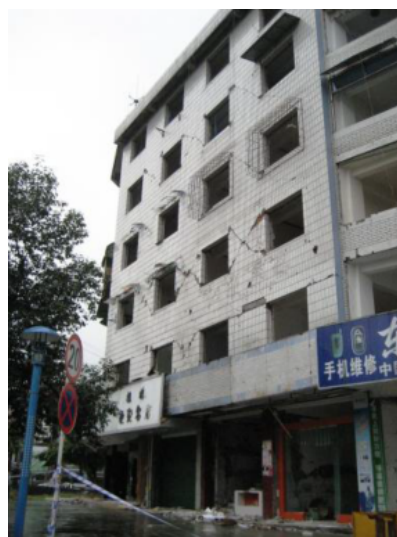
写真 5.16 非構造壁の破壊 (漢旺)
