6. 鉄筋コンクリート造建築物の被害

6.1 調査概要

平成19年能登半島地震による鉄筋コンクリート造建築物の被害概況を把握し、その後の調査計画を策定するための基礎資料を得る目的で、地震発生翌日から初動調査を行った。なお、鉄筋コンクリート造建物の被害は、以下に示すように極めて軽微であったので、その後の追加調査は実施しなかった。

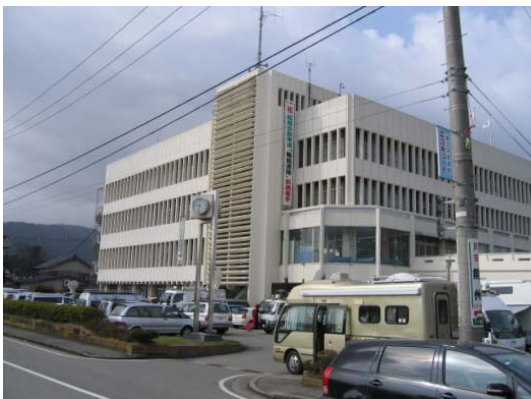
構造体の被害はほとんど見られなかった（写真-6.1）。建物周辺の地盤には、沈下・隆起・ひび割れなどが顕著に見られた（写真-6.2）。輪島市によれば、市内の公立学校はすべて耐震補強が済みであり、市内の学校、病院等の鉄筋コンクリート造建物の被害は報告されていない。

写真-6.1 輪島市役所

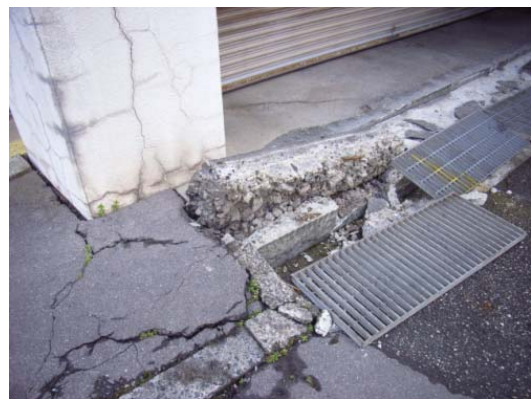
写真-6.2 輪島市役所周辺地盤の隆起・ひび割れ

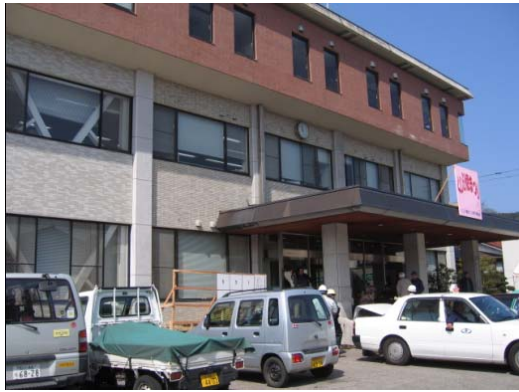
構造体の被害は見られなかった。建物は旧耐震基準で設計されているが、鉄骨ブレースによる耐震補強がなされている（写真-6.3）。建物中庭に震度計が設置されており、震度6強を観測した。震度計のプリントアウトには、1300ガルを超える最大加速度が記録されていた。建物周辺地盤の変状や、ひび割れが顕著に見られた。また、調査時点で、オフィス家具が飛散したままの状態であった（写真-6.4）。

写真-6.3 輪島市門前総合支所

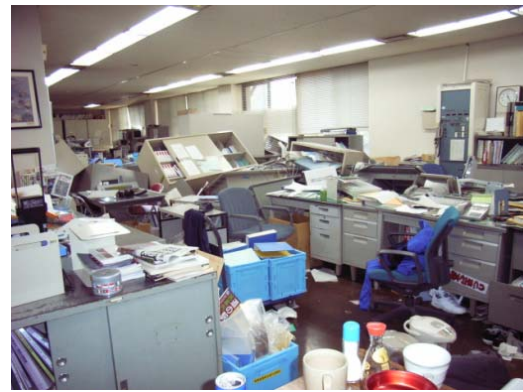
写真-6.4 室内のオフィス家具の転倒被害

地震入力がそれほど大きくなかったことが考えられる。また、鉄筋コンクリート造の公共建物の多くが、耐震補強をすでに終えていたことも、被害が少なかった原因の一つと考えられる。その意味で、建物の耐震補強の効果が確かめられたとも言えよう。なお、建物の構造的な被害はなくても、室内の家具が飛散する被害は発生しており、例えば、輪島市門前総合支所では、明らかに災害対策業務への支障が発生していた。こうした建物の機能性に与える影響を考慮した耐震性能の確保が今後、ますます重要になると思われる。

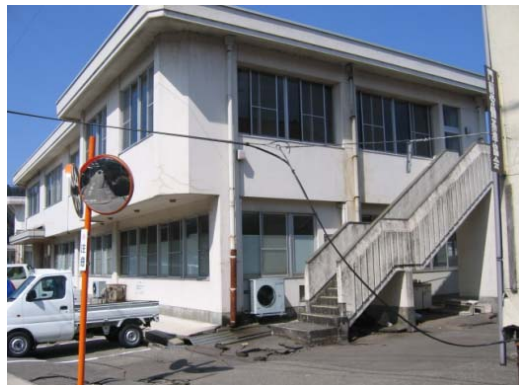
建物は、昭和55年建設である（写真-6.5）。柱に軽微なひび割れが見られた。また、建物周辺の地盤に隆起・ひび割れが顕著に見られた（写真-6.6）。

写真-6.5 門前地区総合福祉会館

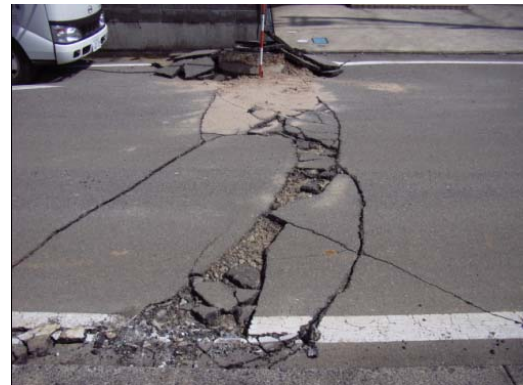
写真-6.6 総合福祉会館周辺の地盤変状

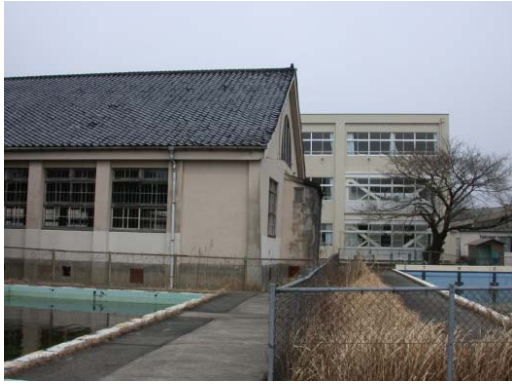
校舎棟は、昭和40年代に建設された。平成18年に鉄骨ブレースによる耐震補強が実施された。講堂（体育館）は、学校創立時（100年以上前）に建設された古い建物で、屋根組みが鉄骨の山形ラーメン、柱・壁の構造については資料がなく構造の確認が出来なかった（写真-6.7）。なお、講堂は耐震補強はなされていない。地震による被害は、校舎棟については、エキスパンション・ジョイント部の被害（写真-6.8）、廊下天井パネルの落下（写真-6.9）、講堂との渡り廊下の被害（写真-6.10, 6.11）が見られた。講堂は、妻壁の上部と鉄骨の梁との接合部が完全にはずれた状態であった（写真-6.12）。妻壁が外に倒壊する危険があり、調査時には、講堂は立入禁止の措置が取られていた。

写真-6.7 A小学校（手前が講堂、奥が校舎）

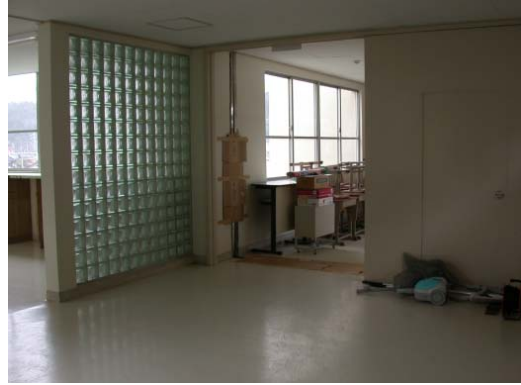
写真-6.8 校舎棟 EXP. J 部の被害

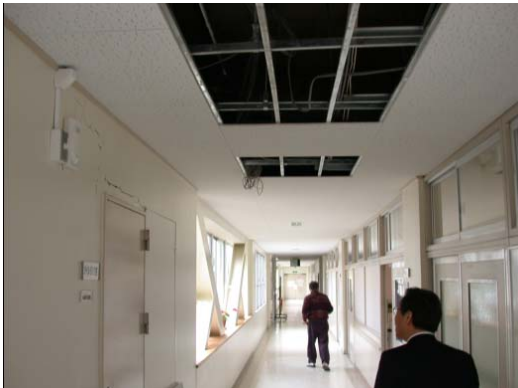
写真-6.9 校舎棟の廊下天井パネルの落下被害

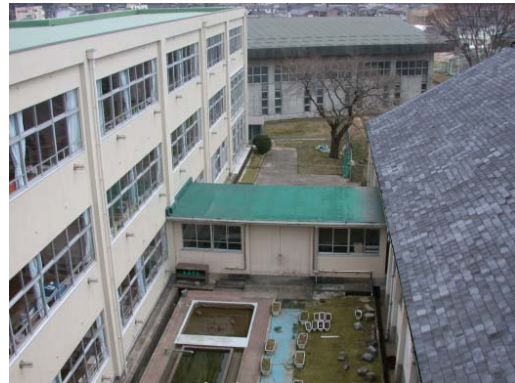
写真-6.10 校舎棟と講堂の渡り廊下

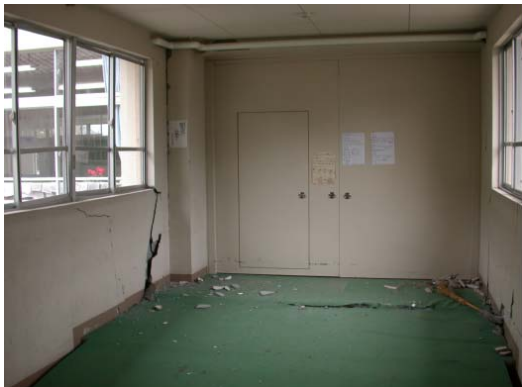
写真-6.11 校舎と講堂の渡り廊の被害

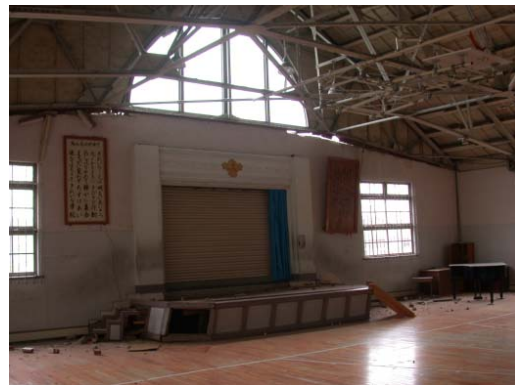
写真-6.12 講堂の妻壁部の被害

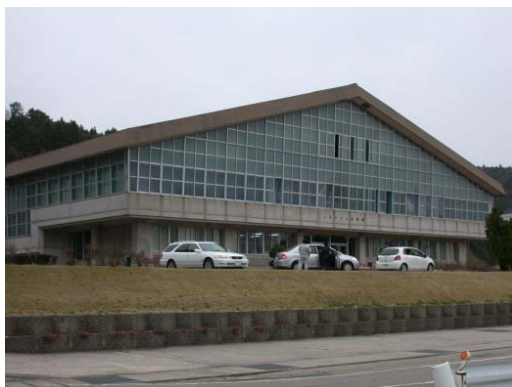
比較的新しい体育館である。本体は鉄筋コンクリート造、屋根は鉄骨トラス。被害は、正面のガラスが数箇所、枠ごと落下した（写真-6.13）。側面も1箇所ガラスが破損した。本体は、ほとんど無被害であるが、柱・梁に微少なひび割れが見られた。

写真-6.13 七尾市中島体育館

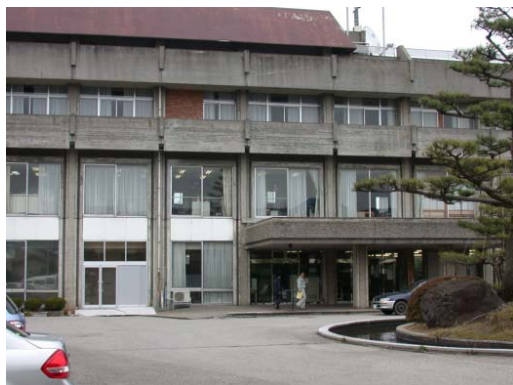
新耐震以前の建物で耐震補強はなされていないが、地震による構造体の被害は見られなかった（写真-6.14）。建物の裏庭に、震度計が設置されており、震度6強が観測された。建物周辺には、液状化の跡が見られた（写真-6.15, 6.16）。また、地震直後にオフィス家具が散乱した（写真-6.17：写真は田鶴浜支所の方から頂いたもの）。

写真-6.14 七尾市役所田鶴浜支所

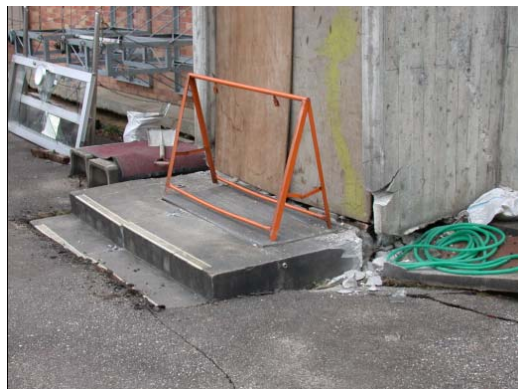
写真-6.15 建物周辺部の液状化被害

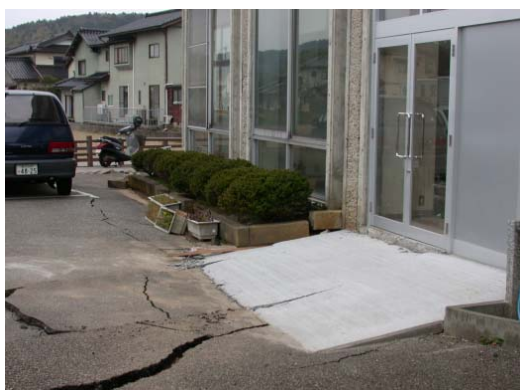
写真-6.16 建物周辺部の液状化被害

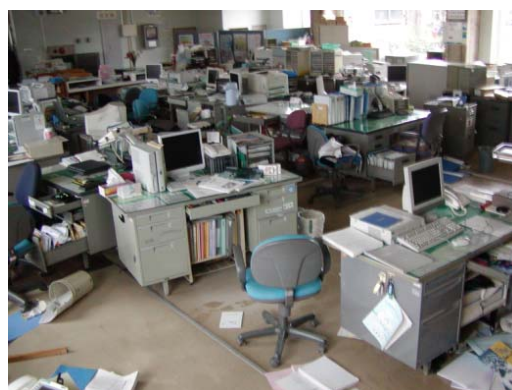
写真-6.17 地震直後の室内の状況
（田鶴浜支所提供）
