3. 土砂災害

3.1 土砂災害危険箇所緊急点検

3.2 斜面崩壊

3.3 地すべり（柏崎市青海川地先、柏崎市米山町聖ヶ鼻地先）

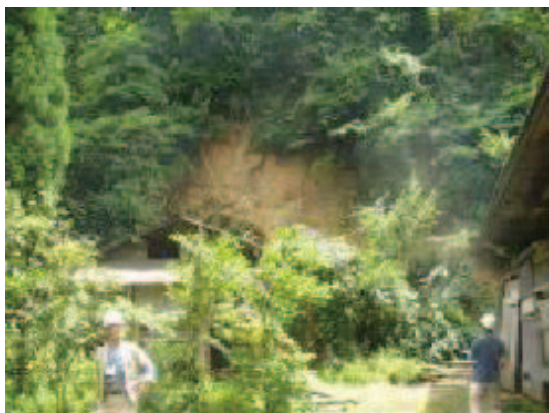
写真-3.1 新潟県長岡市大積善間町の急傾斜地崩壊危険箇所の点検状況

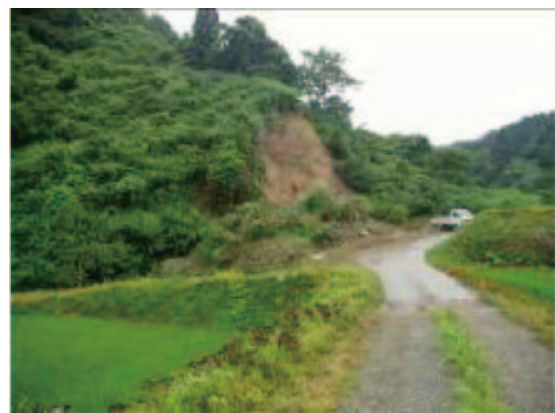
写真-3.2 新潟県長岡市小国町の河道閉塞箇所の点検状況

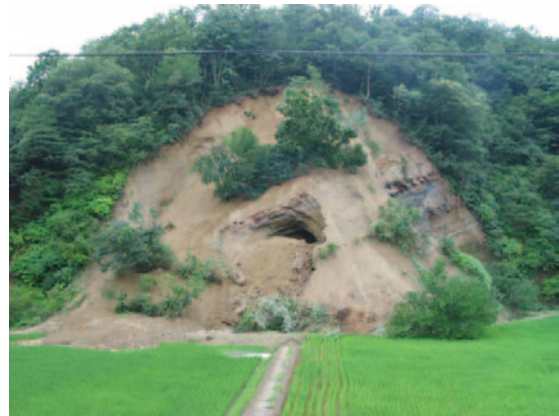
地震直後の現地調査³⁾では、上記の範囲以外の内陸部においても多くの崩壊がみられた（写真-3.3～3.5）。このため、より広範囲で撮影されている空中写真（縮尺1/6000）を用いた斜面崩壊の判読を現在進めている。

写真-3.3 内陸部で発生した崩壊（長岡市（旧小国町）渋海川支川芝ノ又川の右岸）

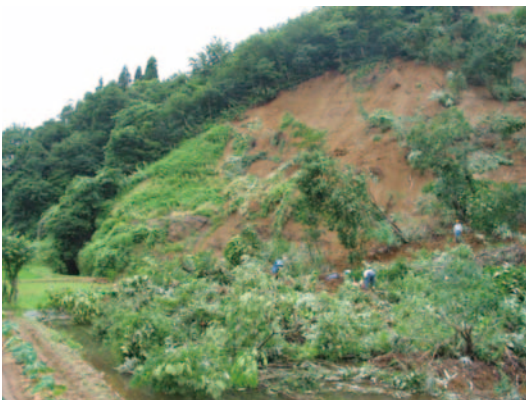
写真-3.4 内陸部で発生した崩壊（長岡市（旧小国町）渋海川支川土口川の右岸）

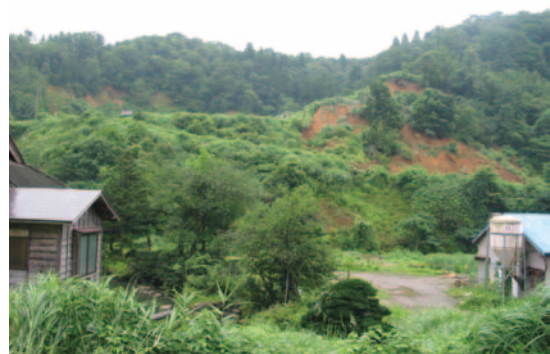
写真-3.5 内陸部で発生した崩壊（長岡市（旧小国町）渋海川支川国沢川の右岸）

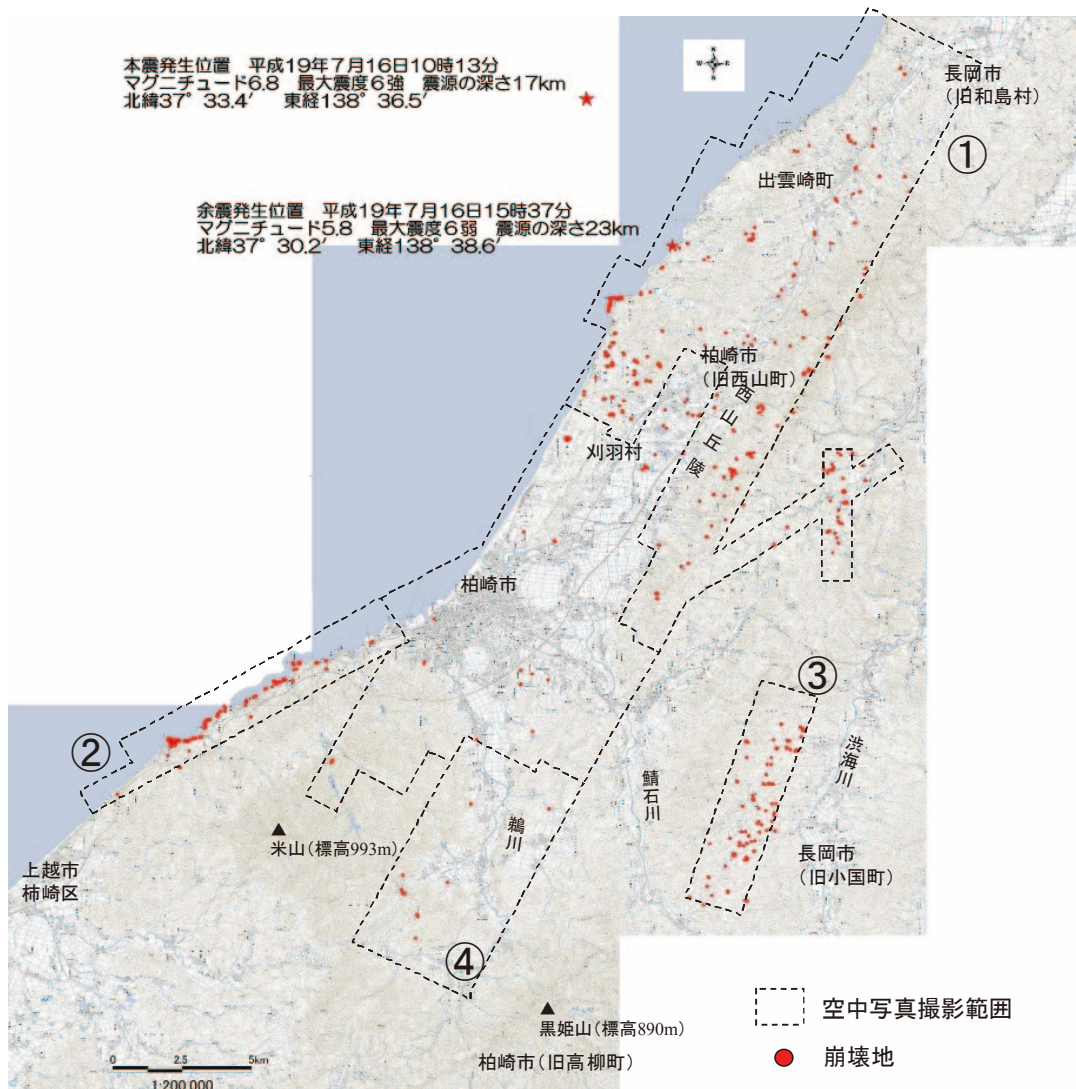
図-3.3 斜面崩壊の分布

対象範囲では、地すべりを含めて斜面崩壊は336箇所確認された（図-3.3）。崩壊が

多く発生している範囲は大きく①西山丘陵とその海岸部、②柏崎～上越市柿崎区までの海岸部、③鯖石川から渋海川の中の西山丘陵南端部、の3つに区分できる。また、数は少ないが、柏崎市街地のある平野の縁辺部と、④の鵜川周辺の丘陵地でも崩壊が発生している。これらの崩壊の分布を推計震度分布図⁵⁾に重ねてみると、崩壊は一部で震度5強の範囲があるが、ほとんどが震度6弱以上の範囲で発生していることがわかる(図-3.4)。また、地質図⁶⁾と比較すると、砂岩、泥岩、砂岩・泥岩互層において崩壊が多くなっている。

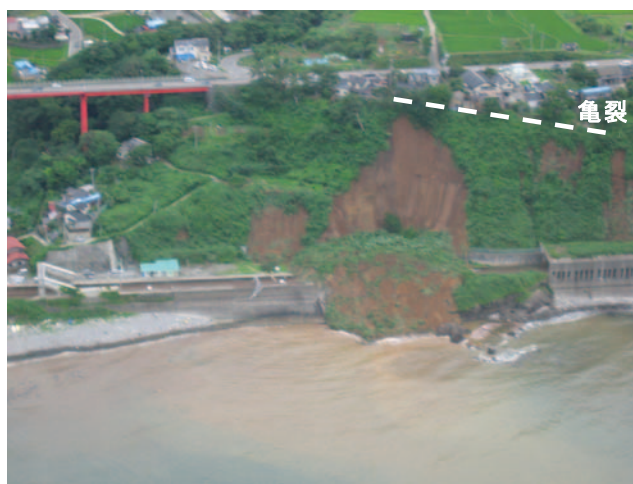
地すべりは、柏崎市内から約7kmに位置するJR信越本線の青海川駅背後の海蝕崖で発生した（図-3.5、写真-3.6）。地すべりが発生した斜面は比高約35m、傾斜約50°、地質は新第三紀鮮新世の米山層で、上部が泥岩、下部が火山礫岩からなる⁶⁾（写真-3.7）。地すべりの規模は、幅約65m、長さ約45m、高さ約35mで、約15,000m³の崩落土砂が日本海沿いを通るJR信越本線の軌道を埋塞して海に到達し、青海川駅の一部が被災した（写真-3.7）。地すべり発生により、JR信越本線が不通になるとともに、7月16日18:30には斜面上部に住む8世帯37名に避難指示、7月22日18:30には2世帯6名に避難勧告が出された⁹⁾。

写真-3.6 地すべり全景(北陸地方整備局提供)

地すべり地周辺の斜面肩部には、地震により長さ約220mに及ぶ亀裂が形成された（写真-3.6）。また、写真-3.6の地すべり地左側の斜面には過去に地すべりなどにより形成されたものと考えられる平坦面が見られた。この平坦面の下方斜面でも表層の崩壊が発生し、平坦面上には亀裂があることが確認された。

地すべりによる崩落土砂は落ちきっていたため、JR信越本線の軌道の敷設にあたり、崩落土砂の切り土が地すべり滑動を誘発することはないと考えられた。しかし、斜面上部には人家があり、斜面肩部には連続する一部開口した亀裂が形成されていることから、地盤伸縮計等で斜面の変動を観測するとともに、法枠工やアンカー工、水抜き工を施工することが対策として適当であると考えられた。

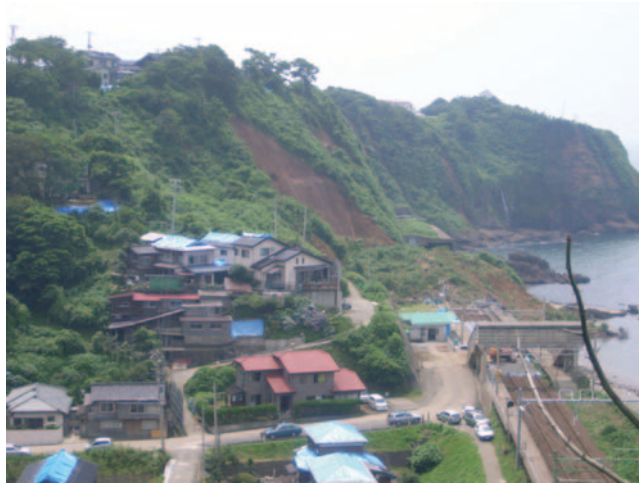
写真-3.7 地すべり全景（7月19日撮影）

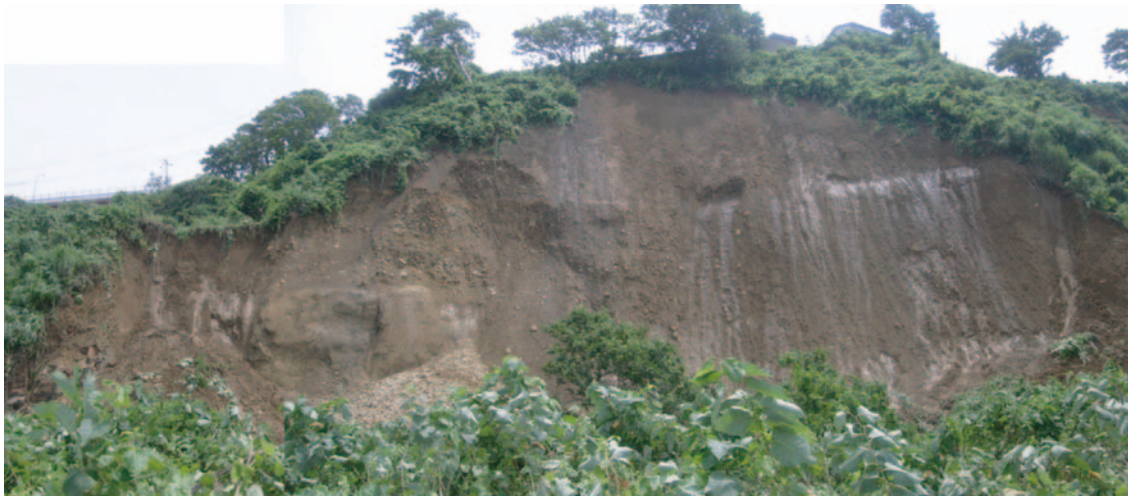
地すべり崩落面の中央部には、写真-3.8のようにほぼ水平の地層境界面が見られ、この付近から流れ出る湧水が確認された。

写真-3.8 崩落面の状況（7月19日撮影）

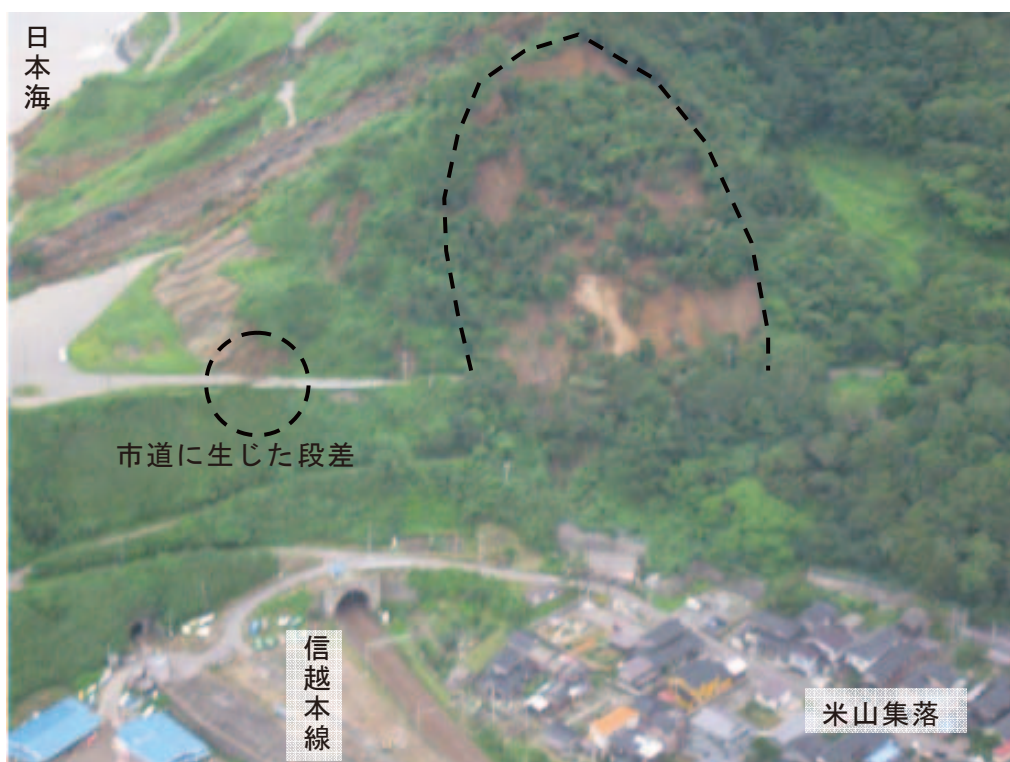
地すべりは、柏崎市内から約10kmに位置する聖ヶ鼻の傾斜30°程度の南西向き斜面で発生した（図-3.5、写真-3.10）。地質は、中新統上部の聖ヶ鼻層の砂岩・礫岩および砂岩泥岩互層であり⁶⁾、日本応用地質学会の現地調査報告によると、聖ヶ鼻層はほぼ東西の走向で、北に30°前後傾斜している¹⁰⁾（写真-3.11）。聖ヶ鼻の北向き斜面では、層理面に沿う流れ盤構造の地すべりや崩壊が数カ所で発生したが、本地すべりは南西向き斜面で発生したため、地層の傾斜に対してやや受け盤構造となっている（写真-3.10）。

写真-3.10 地すべり全景(北陸地方整備局提供)

また、地すべり地西側の市道には、高さ約60cmの段差が斜面肩部へと約50mの長さで連続していたが、本地すべり地に連続する亀裂ではなく、地震による表層すべりによるものと考えられた（写真-3.10、写真-3.14）。

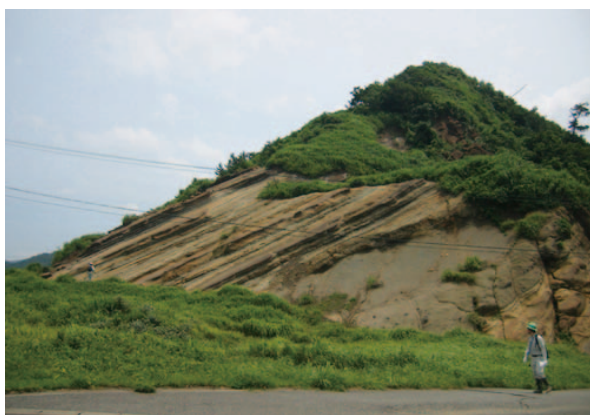
写真-3.11 露頭(7月19日撮影)

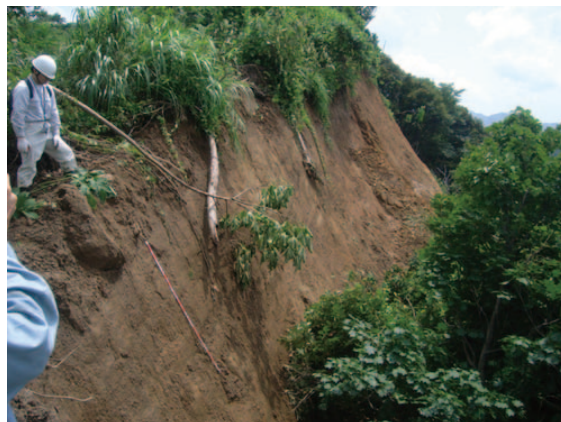
写真-3.12 滑落崖(7月19日撮影)

地すべりの規模は、幅約80m、長さ約110m、高さ約60mである。地すべりは尾根の頂部から発生し、高さ約10mの滑落崖が形成された（写真-3.12）。また、斜面中腹には崩落土砂が堆積し、地すべり末端部に位置する市道にも崩落土砂が堆積した（写真-3.13）。

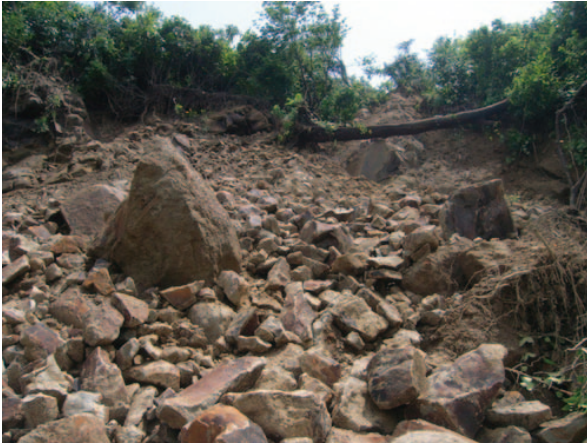
写真-3.13 崩落土砂(7月19日撮影)

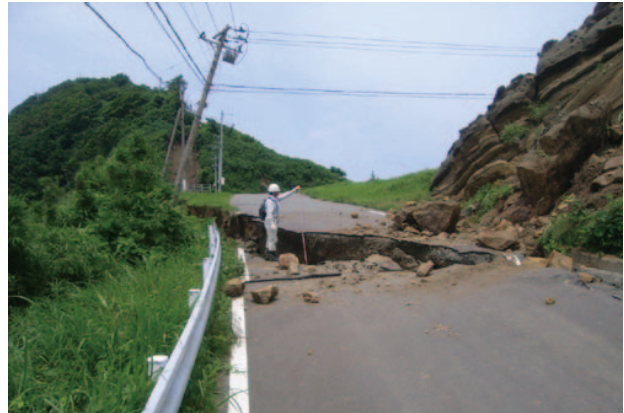
写真-3.14 市道に生じた段差(7月19日撮影)

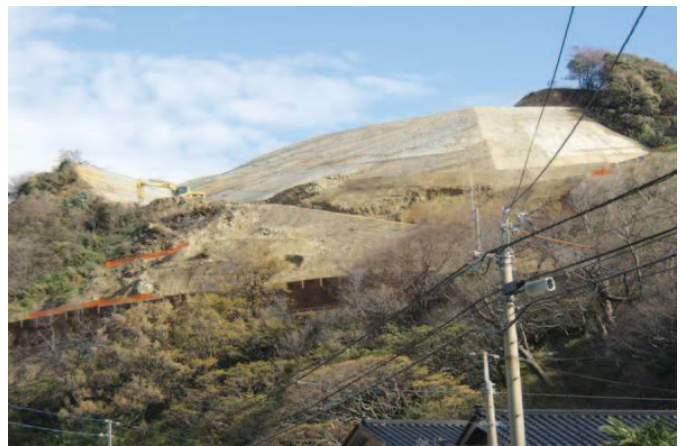
写真-3.15 対策状況 (新潟県提供：11月20日撮影)

地すべりによる崩落土砂が斜面中腹部に残存する状況であるとともに、地すべり地の斜面下方には米山集落が隣接していたため、早期の地すべり監視体制整備と応急対策工の実施が求められた。

まず、地すべりの観測および対策工を実施するために斜面の立木の伐採を行い、地すべり地内に地盤伸縮計を設置して地すべりの変位観測を行い、これと警報機を連動させて監視体制をと

ることが考えられた。また、夜間は投光器を用いて地すべり地を照らし、監視カメラで24時間体制の監視を行うことが適当と考えられた。

対策工としては、地すべりの末端部に土嚢を積むことで末端部の崩落土砂が米山集落まで流出することを防ぐ対策や、地すべりが尾根の頂部から発生しているため、不安定に残る尾根部の排土および地すべり頭部の排土が考えられた。

応急対策として大型土嚢による土砂止工の設置、斜面の伐木、監視カメラや警報器などの設置を実施し、平成19年11月20日時点の復旧工事として地すべり頭部の排土工、アンカー工が行われている⁹⁾（写真-3.15）。
