## 2. 被害一般及び初動調査概要

## 2.3 初動調査概要

### 2.3.5 各建築物における被害状況

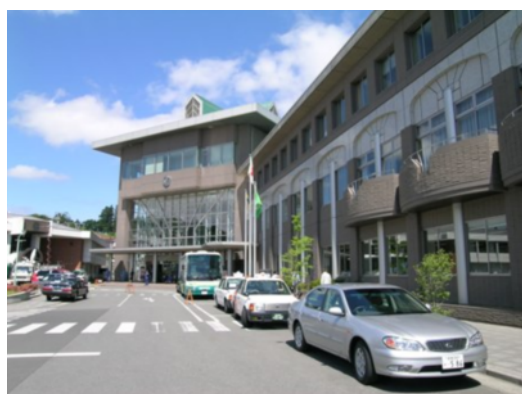
(a) A建築物外観

栗原市築館のA建築物では、建築物周囲の間隙（5 cm程度）、内外の柱仕上げ材（タイル）の落下、内装亀裂等の軽微な被害が確認された（図-2.3.1）。

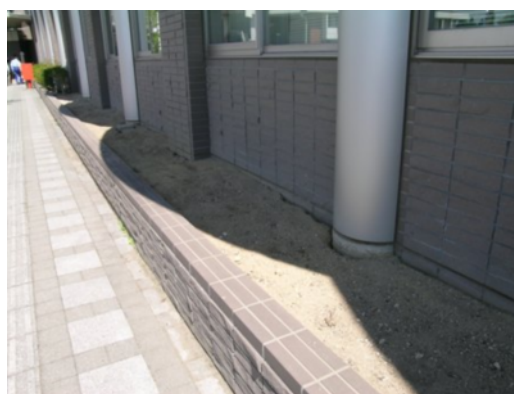
(b) 建築物脚部の地盤との隙間

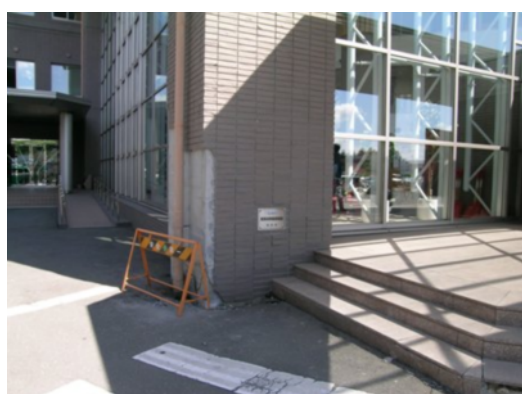
(c) 外装タイルの剥落

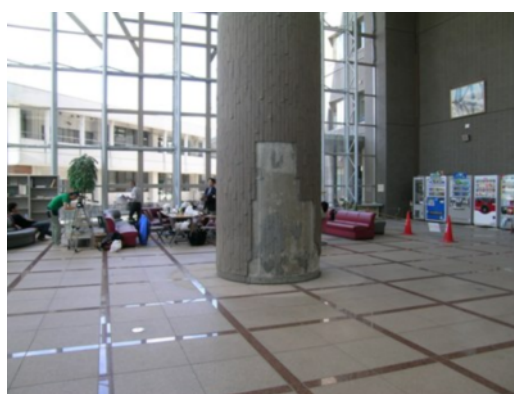
(d) 内部柱の仕上げタイル剥落

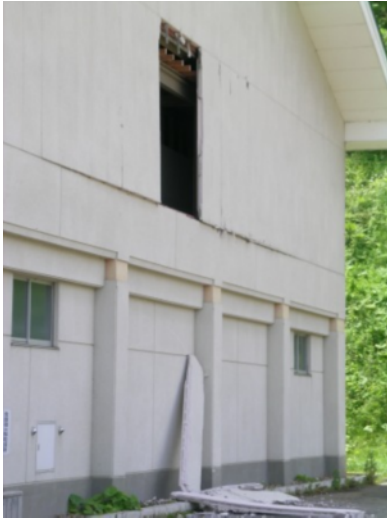
栗原市栗駒のB小学校では、体育館の妻面の外装ALCパネルの落下、法面の崩壊による校庭の亀裂が確認された。体育館は応急危険度判定で危険とされている。

体育館は平成4年に建てられた下部鉄筋コンクリート造、上部鉄骨造の体育館で、西側妻面のALCパネル4枚が落下し、隣接するパネルも下部が外側にずれて危険な状態にある（図-2.3.2）。ALCパネルは、縦壁挿入筋工法により、上部で鉄骨から金物を用いて止めつけられており、下部では鉄筋コンクリート外壁に乗り、縦筋は鉄筋コンクリート壁上のアンクルに対して簡易な溶接がなされていたようである。

(a) 西側妻面の外装ALCパネルの落下

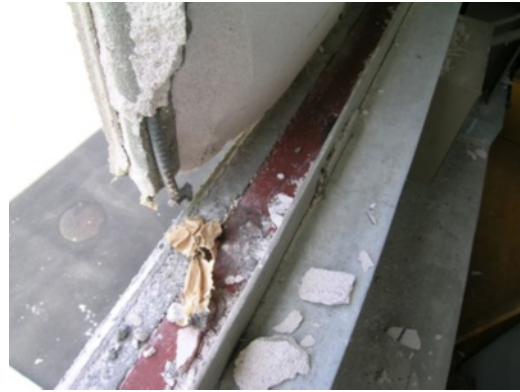
(b) ALCパネル下部詳細

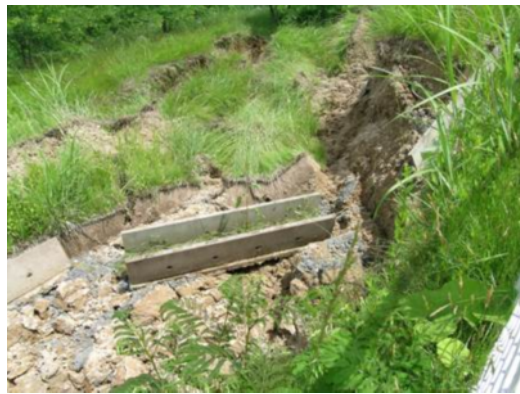
校庭の南側で法面の崩壊があり、校庭に亀裂が生じていた（図-2.3.3）。また、体育館の西側に隣接する木造建物の2階東側部分のサッシに脱落が生じていた（図-2.3.4）。

図-2.3.3 B小学校校庭南側の法面崩壊

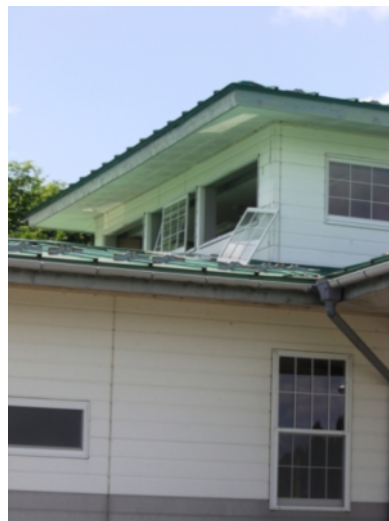
図-2.3.4 B小学校に隣接する木造建物の2階サッシの落下

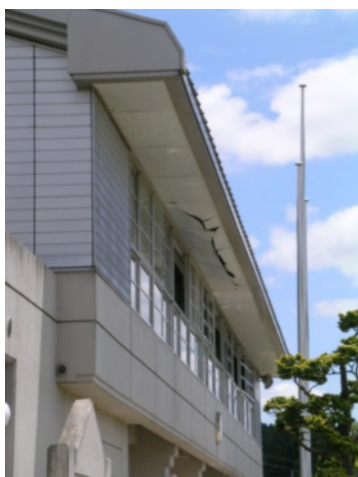
栗原市栗駒稲屋敷にあるC小学校(図-2.3.5)では、体育館(1階RC造、2階鉄骨造)において、窓ガラスの破損、軒天のケイ酸カルシウム板の落下、吊照明の基部のゆがみ等の被害があった(図-2.3.6)。体育館は応急危険度判定では危険と判定されている。

窓ガラスの破損及び軒天の外装材の落下は、南北両面で同様に発生している。3年前の地震(平成17年宮城県南部地震と思われる)においても同様の被害があったとのこと。サッシの上部は、軒のH形鋼には直接取り付けられておらず、軒先に設けた軽量鉄骨下地の垂れ壁につながっており、当該部分の面外剛性の不足によりサッシ上部が面外に振動したり、軒裏の金具が大きく変形した結果、これらの被害につながったと推定される。

(a) 南側被害状況

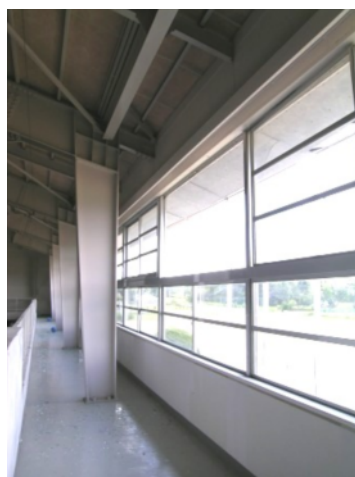
(b) 同内部

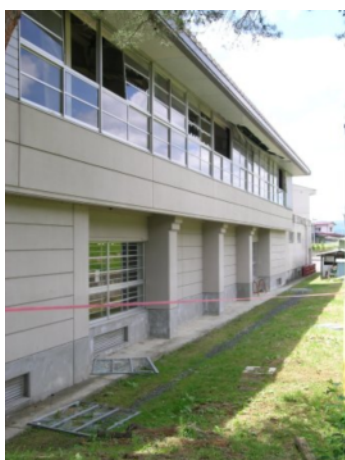
(c) 北側被害状況

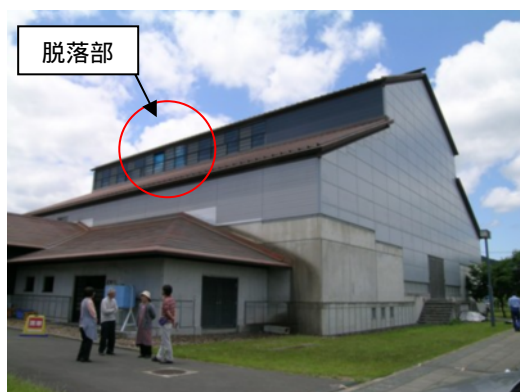
栗原市栗駒岩ヶ崎にあるD建築物において、南側高窓のサッシの脱落の被害があった（図-2.3.7）。応急危険度判定では要注意の判定である。D建築物は体育館（練武場）として利用されており、高窓が設けられた部分を鉄骨トラスとして張り間方向に大きなスパンを飛ばしており、振動による変形があったものと推定される。構造的に対称に高窓が設けられている北面ではサッシの脱落等の被害は確認されなかった（図-2.3.8）。

(a) D建築物外観及び南側脱落部

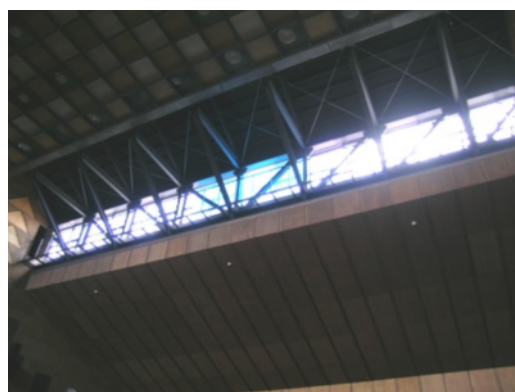
(b) 高窓部分内部鉄骨トラス

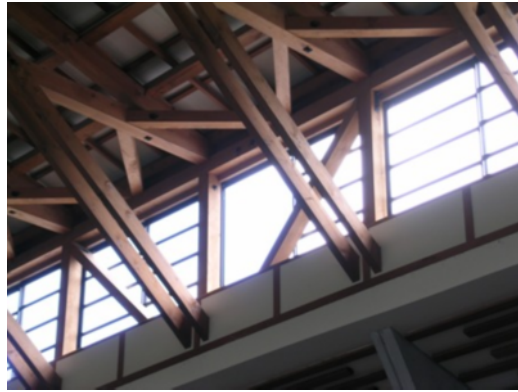
コミュニティホールは、下部が鉄筋コンクリート造で小屋組は木造である。木造小屋組部分に設けられた高窓の1か所でサッシの脱落（図-2.3.9）があった。体育館は鉄骨造で、けた行方向端部には比較的大きな軒の出があり、4隅のうち一か所で軒天のケイ酸カルシウム板の落下があった。また、天井2か所に取り付けられたバスケットゴールのフレームを構成する斜材の接合部が破壊して、一台では斜材1本が脱落、もう1台では斜材1本が垂れ下がる被害があった（図-2.3.10）。

(b) 高窓サッシ脱落部の内部小屋組

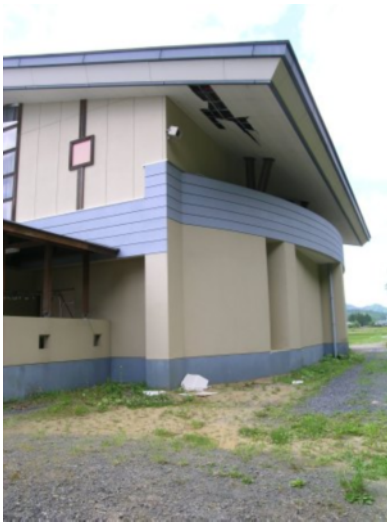
(a) 軒天外装材落下

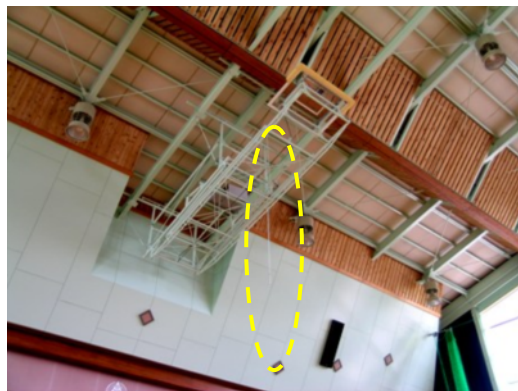
(c) バスケットゴール損傷（斜材が垂れ下る）

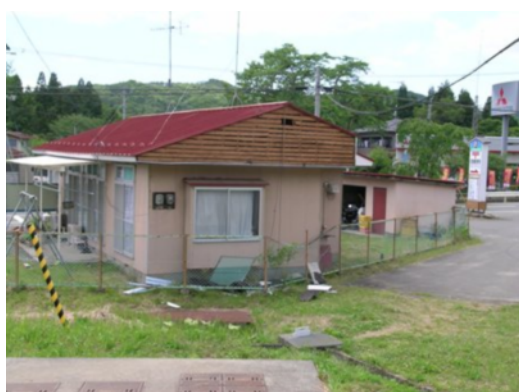
栗駒松倉、栗駒沼倉の両地区では、道路から見る限り住宅の被害が軽微であるが、窓ガラスの損傷、外壁仕上げの剥落（図-2.3.11）、屋根瓦のずれなどが散見された。

図-2.3.11 栗駒松倉地区の住家被害（妻壁仕上げ剥落）

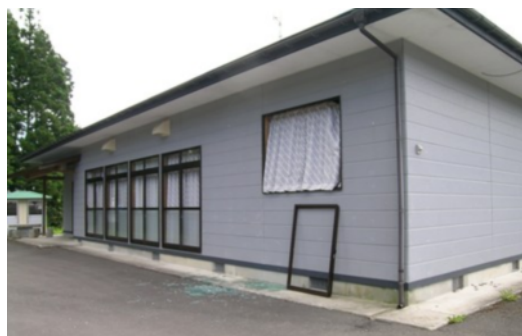
栗駒沼倉上滝の原にあるF建築物では窓サッシの脱落があり、その向かいの2階建て木造住宅で窓の損傷がありシートが張られていた（図-2.3.12）。また、これと隣接する伝統的構法の住宅では、サッシの脱落、土壁の剥落等の被害があったが、残留変形は小さく、木造躯体の損傷は確認されなかった（図-2.3.13(a)～(c)）。また、同敷地内で礎石の上に土台を流した小屋で、壁量が多いこともあり、土台から上が滑動したのみで上部構造の被害がほとんどない建物もあった（同図(d)）。また、その近隣では、補強鉄筋の入っていないと見られるブロック塀の倒壊（図-2.3.14）や、石碑の基部を囲む擁壁の崩壊、水路際の地盤の沈下（2～3cm程度）（図-2.3.15）が確認された。

(a) 建築物F（窓サッシ脱落）

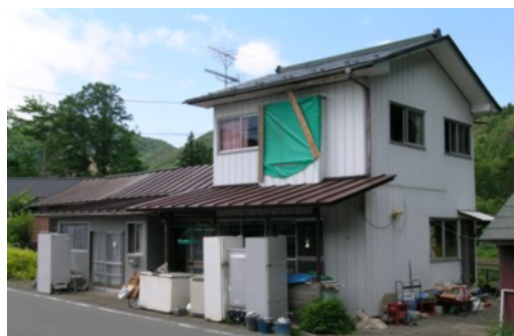
(b) 住宅の窓の損傷

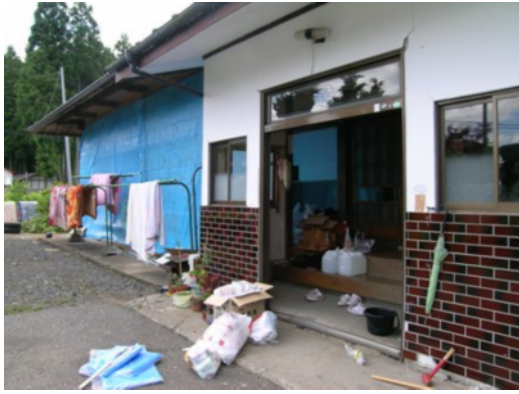
(a) 外壁損傷及びサッシの脱落

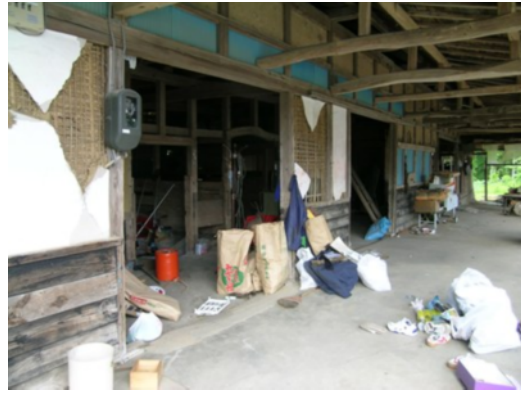
(b) 同住宅牛小屋の土壁剥落

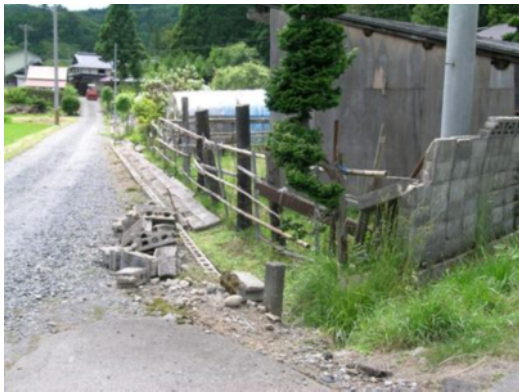
(a) ブロック塀の倒壊

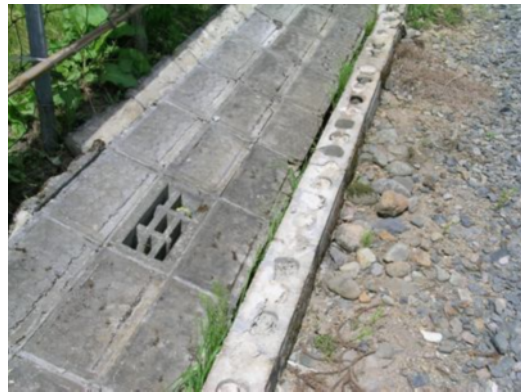
(b) 同詳細 鉄筋は見当たらない

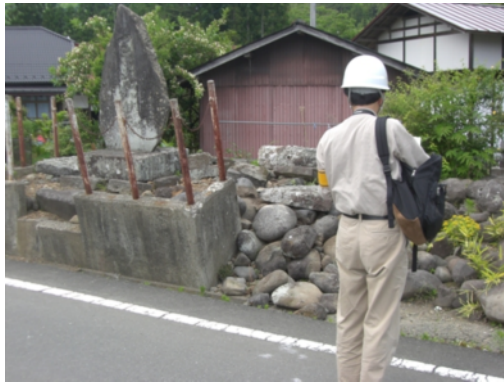
(a) 石碑基部の崩壊

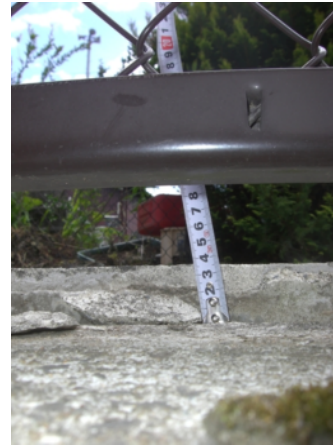
(b) 水路際の地盤の沈下

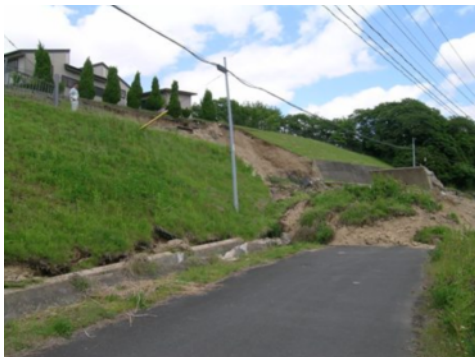
栗原市鷺沢のG工業高校では、敷地南側斜面の盛土擁壁で大規模な崩壊があり、擁壁上部の敷地で地盤に幅10cm程度の亀裂が1メートルほどの間隔で2箇所発生し、建物基礎下に隙間ができる状態となった（図-2.3.16(a)(b)）。敷地は切土・盛土によって4段に造成され、それぞれ盛土端部で軽微な地割れが見られた。また、最上段の擁壁頂部には、はらみ出しを生じていた（同図(c)）。体育館では妻面（西側）の窓ガラス1か所及び北面の窓ガラス1か所の破損、ステージ脇の2階天井板の一部落下があった（図-2.3.17）。

(a) 南側斜面擁壁の崩壊

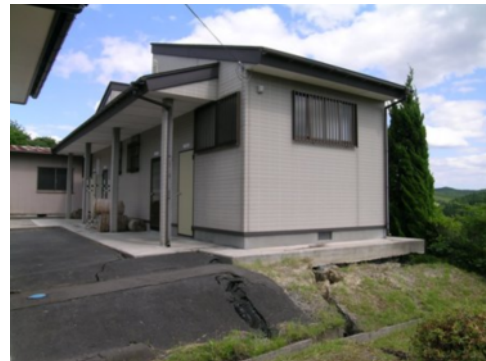
(b) 南側斜面擁壁上部の建物（基礎下に地割れ）

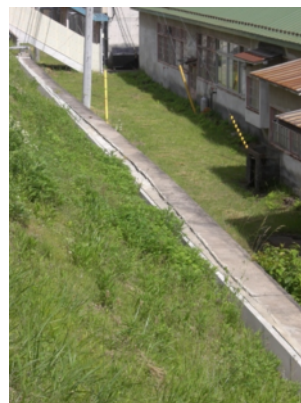
(c) 北側最上段の擁壁頂部のはらみ出し

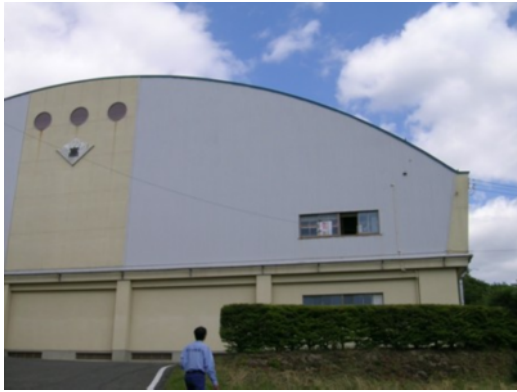
(a) 体育館妻面の窓ガラス破損

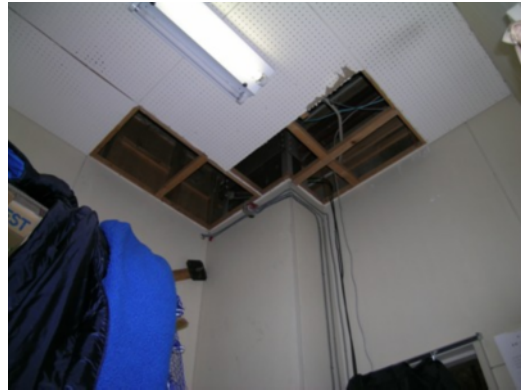
(b) ステージ脇2階天井板の落下

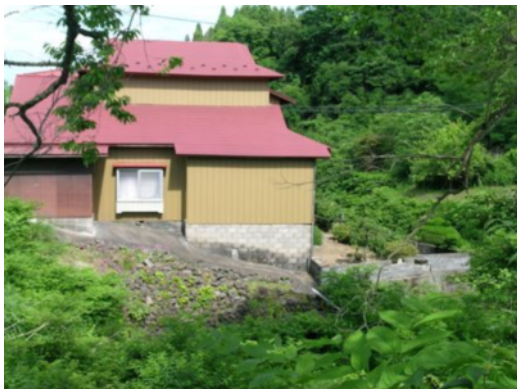
鷺沢南郷の鉛川沿いの住宅で、川側の地盤の擁壁に亀裂が入り、応急危険度判定で要注意とされた例があった(図-2.3.18(a))。川を挟んだ向かい側(西側)の町営住宅の敷地にも亀裂が認められた。道路対面(北側)の店舗併用住宅も要注意の判定であるが、外観上損傷等はなく、詳細は不明である(同図(b))。

(a) 擁壁の亀裂があった住宅

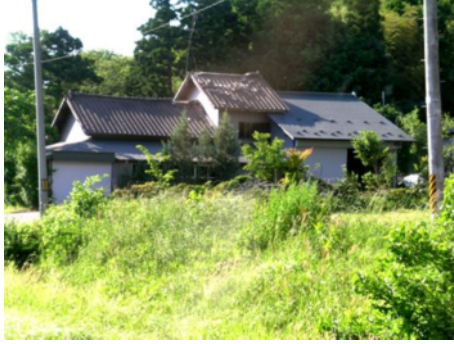
(a) 住宅の棟瓦の落下

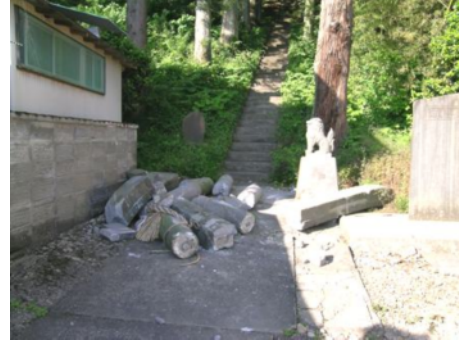
(b) 石造鳥居の倒壊

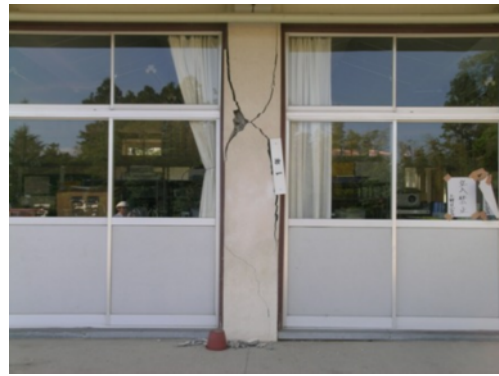
旧校舎は昭和38年に建てられた鉄筋コンクリート造の校舎で、南面外部に面した1階柱11本中、少なくとも7本において、せん断ひび割れが確認された。内部では、階段周り、及び2階の柱にも損傷が認められた(図-2.3.20)。

(b) 1階柱のせん断破壊

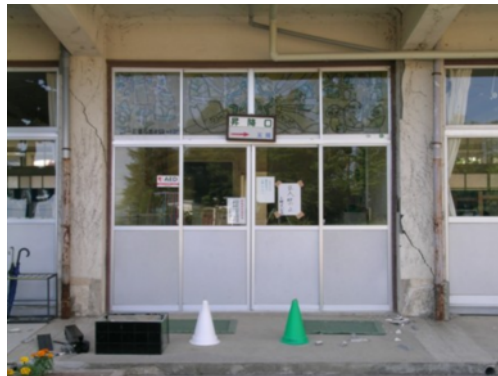
(c) 1階出入口脇の柱の損傷

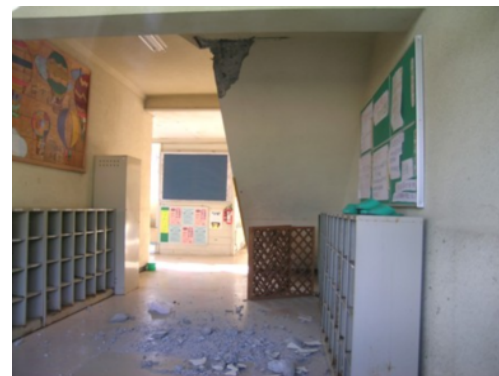
(d) 1階階段上部の損傷

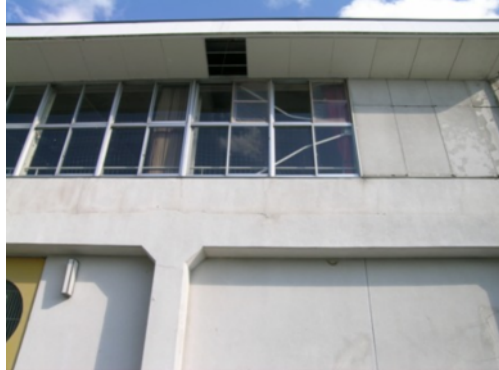
また、体育館は昭和51年に建てられた下部鉄筋コンクリート造、上部鉄骨造の体育館で、鉄骨造部分について、桁行方向に関してはブレースを両端部の架構のみに配置する設計であったが、これらのブレースが、すべての位置(計4箇所)において、座屈及び端部接合部の破壊を生じていた。また、両けた面(南面、北面)での窓ガラスの破損、北面の一部で内装面材の剥離、北側(2か所)及び西側(1か所)の一部軒天の落下等の被害が、確認された(図-2.3.21)。

(b) 軒天落下及びブレース座屈

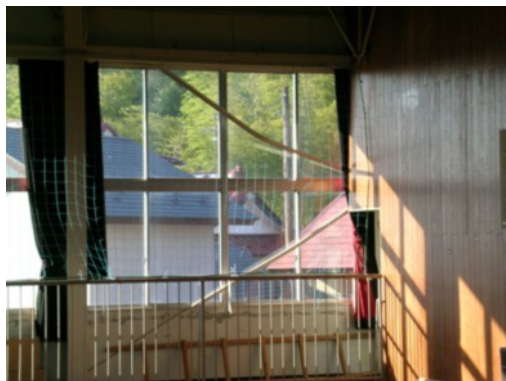
(c) ブレース座屈（内部より）

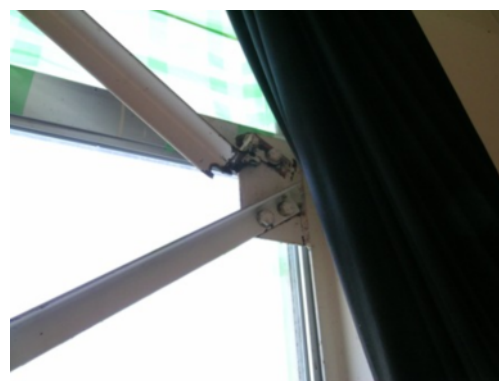
(d) ブレース端部接合部の破壊

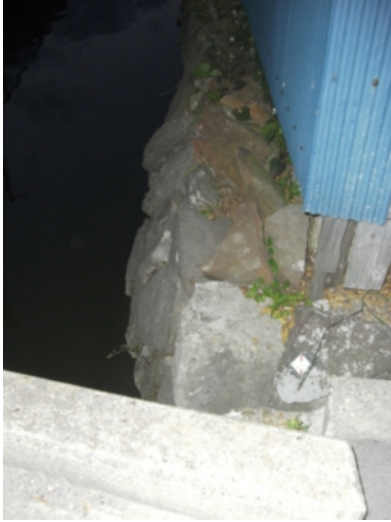
また、市役所西側の水路際の高さ1m程度の石積み擁壁にはらみ出し、モルタルのはがれが見られた(図-2.3.25。今回の地震によるものか不明)。

(a) 擁壁はらみ出し

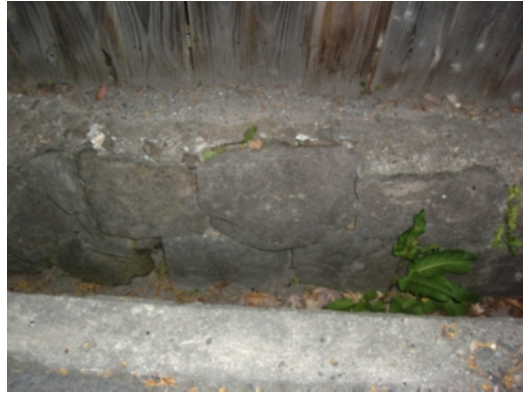
(b) 擁壁モルタルはがれ

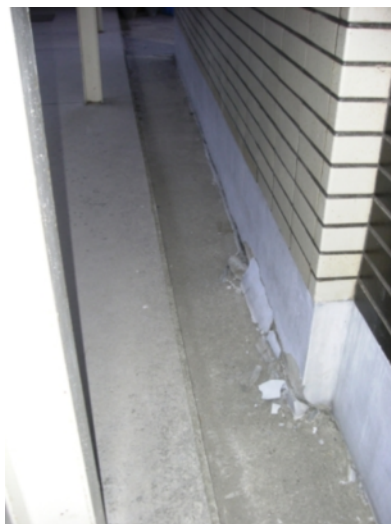
大崎市古川のI中学校においては、RC造3階建ての新校舎（築年不明）の東側妻壁脚部にごく軽微な破損が見られた（図-2.3.26、図-2.3.27(a)）。また、現在は使用されていない木造2階建ての旧校舎（築年不明）の棟瓦の落下が見られた（図-2.3.27(b)）。

(a) 新校舎東側妻壁脚部の破損

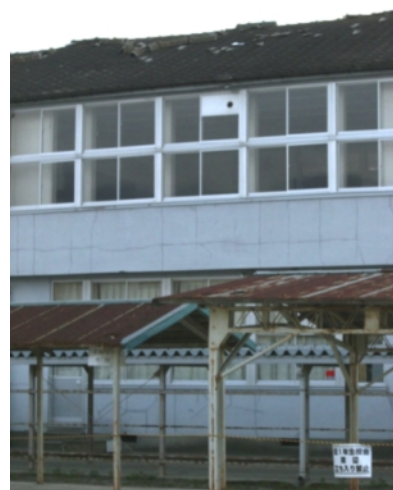
(b) 旧校舎の棟瓦落下
