7. 道路土工・斜面

7.1 概要

岩手・宮城内陸地震における道路土工・斜面の被害は岩手県、宮城県、秋田県の三県にまたがって報告されている。中でも震源付近の国道397号、342号、398号及び主要地方道花巻衣川線、同栗駒衣川線では主に斜面災害によって甚大な被害が生じ、これらの道路では地震から4ヶ月が経過した段階でも全面通行止めとなっている区間がある（表-7.1.1）。

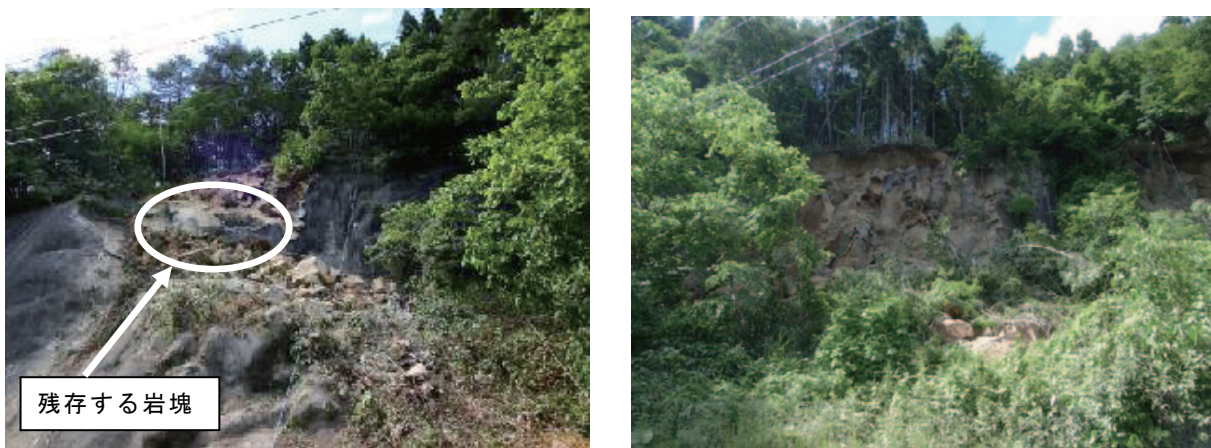
図-7.3.1 一関市巖美町天王～下真坂 吹付のり面および自然斜面の岩盤崩壊

図-7.2.1 中の被害箇所 3-1 において、吹付のり面および隣接する自然斜面で岩盤崩壊が発生した。崩壊規模は幅 50m、高さ 25m で、調査時には道路上の岩塊は撤去されていた。しかし、吹付のり面部分の斜面上には、図-7.3.1(a)に示すように最大径 2m 程度の岩塊が不安定な状態で多数残存していた。また、吹き付けのり面に隣接する自然斜面で発生した岩盤崩壊の状況を図-7.3.1(b)を示す。

(a) 吹付のり面の状況

(b) 自然斜面の状況

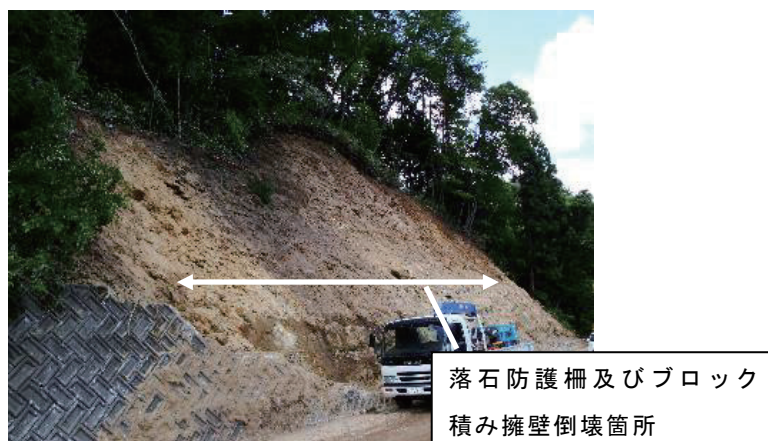
図-7.3.2 一関市巖美町天王～下真坂 ブロック積擁壁上方斜面の表層崩壊

図-7.2.1 中、被害箇所 3-2 において幅 50m、高さ 15m 程度の規模で表層崩壊が発生した。表層崩壊は高さ 3m 程度のブロック積擁壁上方の斜面で発生した。ブロック積み擁壁の上方には、高さ 1m の落石防護柵が設置されていたが、図-7.3.2 に示すように落石防護柵およびブロック積擁壁は表層崩壊土砂によって倒壊した。なお、調査時点で崩壊土砂は撤去されており、道路通行上の支障は無かった。

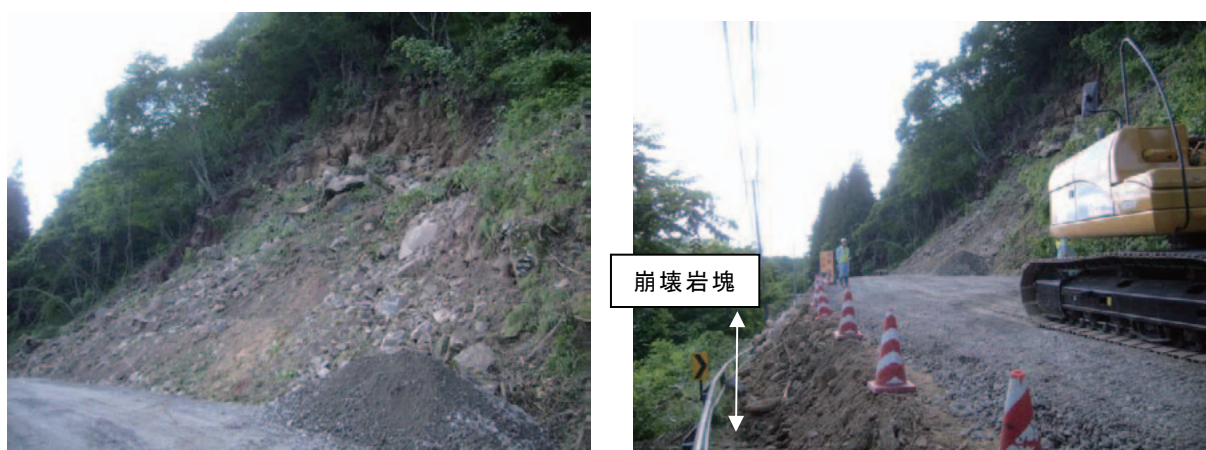
図-7.3.3 一関市巖美町天王～下真坂 ブロック積擁壁上方斜面の岩盤崩壊

図-7.2.1 中、被害箇所 3-3 において、高さ 3m 程度のブロック積み擁壁上方の斜面で幅 50m、高さ 25m 程度の規模の岩盤崩壊が発生した。この区間では図-7.3.3(a)に示すように崩壊面は岩盤で、崩壊岩塊が道路を完全に閉塞した。調査時点で、仮復旧道路が堆積した崩壊岩塊の上に構築されていたが (図-7.3.3(b))、崩壊面及び崩壊面上方の背後斜面には最大径 3m 程度の岩塊が不安定な状態で多数残存していた。

(a) 斜面全景（斜め側方から）

(b) 崩壊岩塊上に構築された仮復旧道路

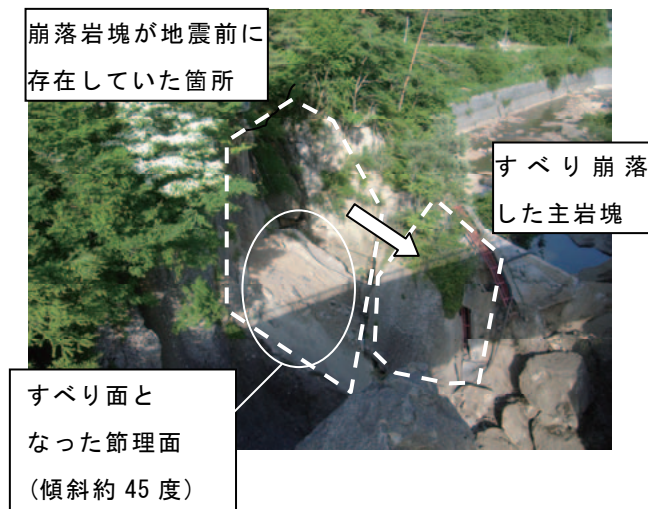
(a) 左岸側の岩盤崩壊

図-7.2.1 に示した被害箇所 3-4 に位置する矢櫃ダム下流の旧道路橋（旧昇仙橋、地震時は人道橋として供用）では、左右兩岸の橋台直下の岩盤が崩壊し落橋が生じた。兩岸で被害の程度を比較すると、図-7.3.4(a)に示した左岸側の崩壊の方が同図(b)に示した右岸側と比較すると大規模で、幅 5m、高さ 20m、厚さ 5m程度の岩塊が、傾斜 45° 程度の節理面に沿ってすべり崩落していた。

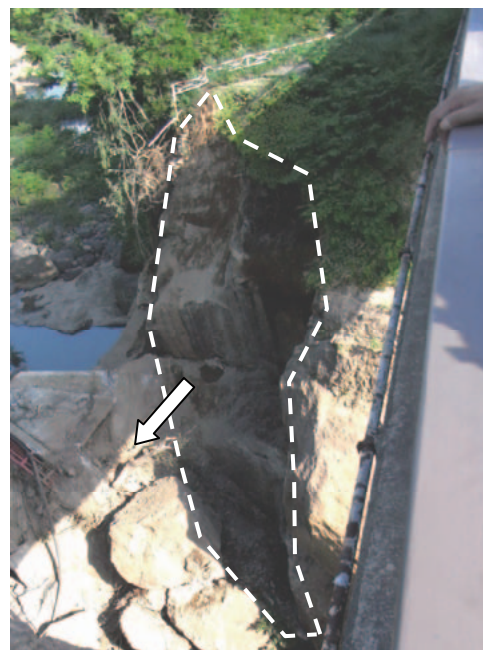
(b) 右岸側の岩盤崩壊

図-7.3.4 一関市巖美町板川 矢櫃ダム直下流の旧昇仙橋 橋台直下の岩盤崩壊

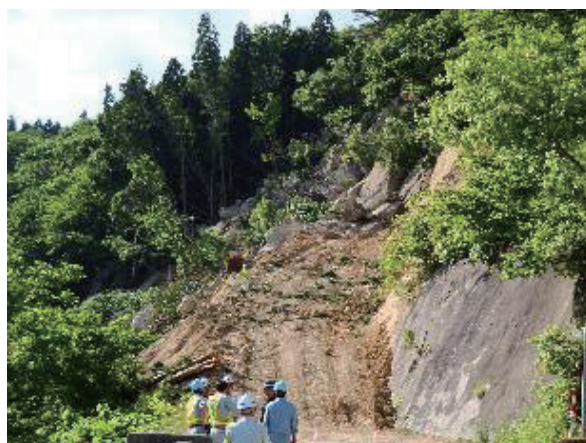
図-7.3.5 一関市巖美町板川 矢櫃ダム直上流の岩盤崩壊

図-7.2.1 に示した被害箇所 3-5 では、大規模な岩盤崩壊により道路の閉塞が生じた。調査時には図-7.3.5 に示すように、斜面上に最大径 10m程度の岩塊が不安定な状態で多数残存していた。

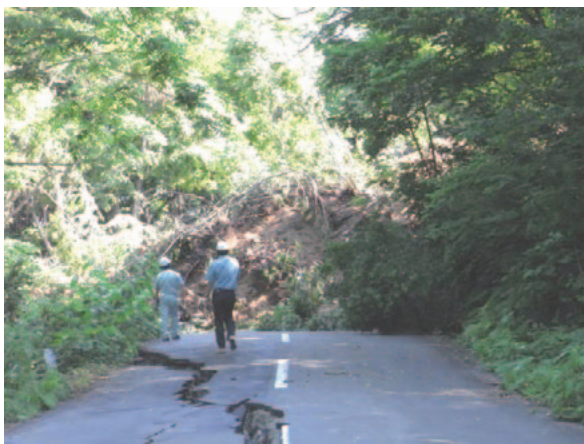
(a) 道路を閉塞した崩壊土砂

図-7.2.1 中に示した被害箇所 3-8 では、図-7.3.8(a)に示すように大規模な土砂崩壊が発生し、道路上に 4~5m 程度もの崩壊土砂が堆積して道路の閉塞が生じた。崩壊高さは約 20m、幅は約 50m の範囲で、図-7.3.8(b)に示すように腰掛状の断面形状で発生した。また、図-7.3.8(c)に示すように、崩壊土砂の上部では滑落崖の存在が比較的明瞭に確認された。現場付近の気象庁観測点(若柳、衣川、湯田、金ヶ崎、江刺、北上、一関)では降雨が 6 月 6 日以降観測されなかったが、図-7.3.8(d)に示す様に崩壊土砂は水分を多く含んでいた。近傍の斜面では湧水が確認されたことから、一帯の斜面は自然含水比が高く、地震により泥流化して崩壊したものと推測される。

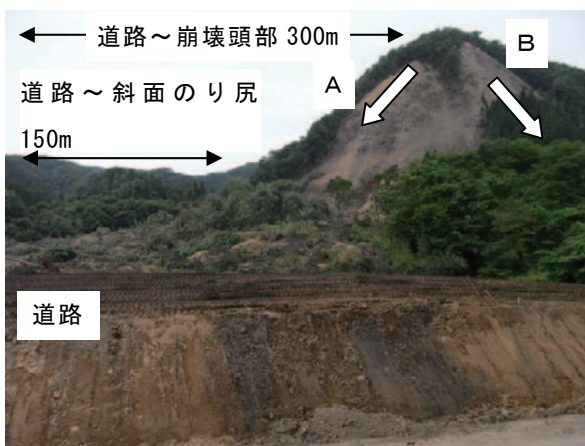
(a) 山腹の大規模な表層崩壊

図-7.2.1 中に示した被害箇所 3-9 では、山腹の急斜面で大規模な表層崩壊が発生し、道路の閉塞が生じた。図-7.3.9(a)に示したように、道路から崩壊頭部までの高低差は約 120m で、道路から崩壊頭部までは約 300m、斜面下端までは約 150m もの水平距離があった。しかし、主崩壊 (図-7.3.9(a)、A 部) の土砂は斜面下の平坦地に堆積し、道路にまで到達した。調査時には崩壊土砂は 1 車線分が撤去されていた。また、側方の崩壊土砂 (図-7.3.9(a)、B 部) は斜面中腹に残存していた。

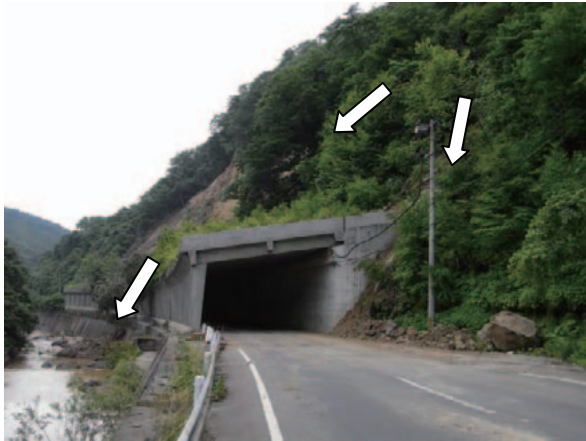
(a) 崩壊箇所の全景

図-7.2.1 中に示した被害箇所 3-10 では、ロックシェッド上の斜面で岩塊混じりの土砂崩壊が発生した。図-7.3.10(a)に示したように崩壊土砂はロックシェッド上に堆積したが、ロックシェッド自体には変状が見られなかった。崩壊土砂の一部は道路と平行に流れていた川まで到達した (図-7.3.10(b))。また、ロックシェッドに隣接して建設されていたのり枠は、上方の自然斜面で発生した落石を伴う土砂崩壊によって、一部損傷した (図-

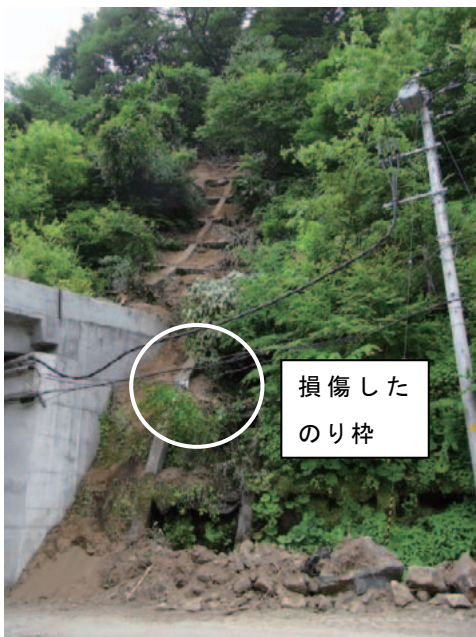
(c) 落石を伴う土砂崩壊が発生した斜面

7.3.10(c)、(d))。図-7.3.10(e)に示すように、道路脇に残存していた落石の最大径は約1.8mで、道路に到達した落石によるガードレールの損傷も確認された(図-7.3.10(f))。そのほか、近傍の斜面においては表層の剥離が見られ、不安定な状態だった。

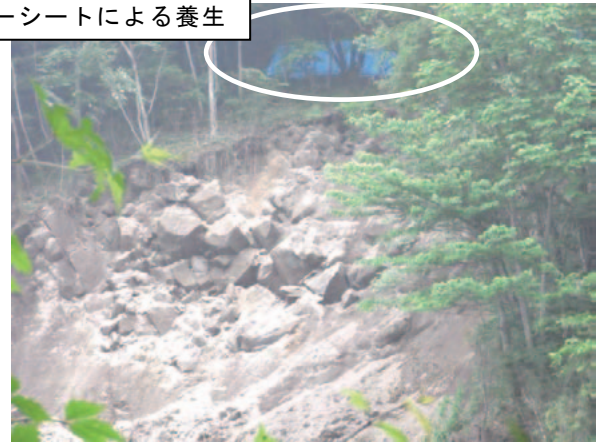
(b) 崩壊発生斜面 (正面から)

図-7.2.1 に示した被害箇所 3-11 では、幅 60m、高さ 30m の範囲で岩盤崩壊が発生し、崩落した土砂と岩塊により道路の閉塞が生じた (図-7.3.11(a))。調査時点で道路部分の崩壊岩塊等は撤去されていたが、崩壊斜面上には最大径 3m 程度の岩塊が不安定な状態で多数残存していた。図-7.3.11(b)、(c) に示すように、崩壊面上方の背後斜面には亀裂に雨水が侵入するのを防ぐ為に、応急的にブルーシートが敷設されていた。

ブルーシートによる養生

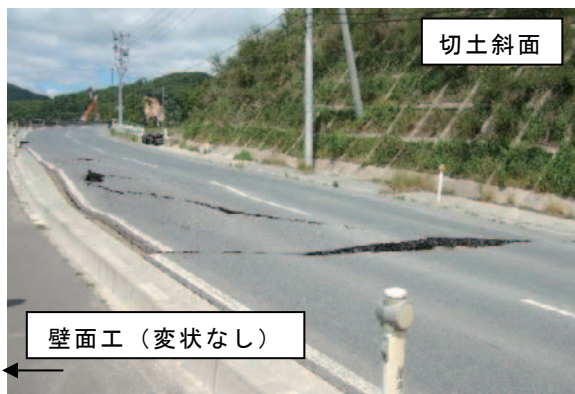
図-7.4.1 軽量盛土における路面のクラック、段差

図-7.2.1に示す被害箇所4-1に位置する国道397号線、胆沢トンネルの西側に建設されていた盛土高さ約10 mの軽量土盛土（気泡混合土）が被災し、切盛境の路面においてクラック、20 cm程度の段差が生じた（図-7.4.1）。しかし、壁面工には目立った変状は認められなかった。なお、切土斜面にはロックボルト併用ののり枠が施工されており、のり枠自体に目立った損傷は認められなかったが、のり枠上方で斜面崩壊が発生していた（図-7.4.2）。

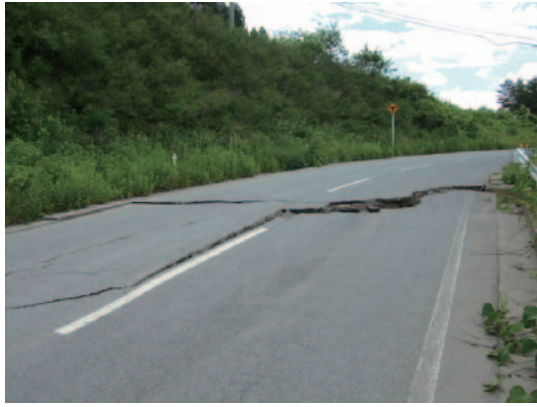
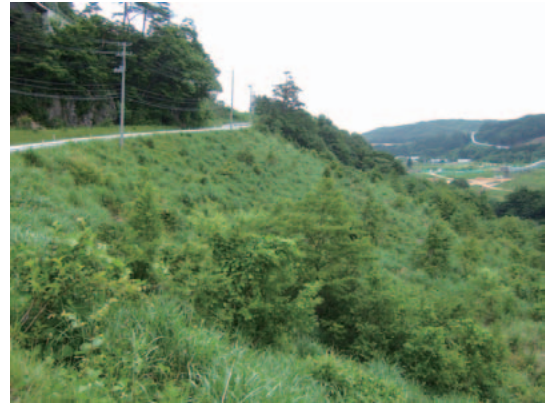
図-7.4.3 国道397号取付け道路の高盛土に生じたクラックとのり面の状況

国道397号取付け道路の盛土高さ約30～35mの沢部を埋めた高盛土で、切盛境の路面においてクラック、20cm程度の段差が生じた（図-7.4.3）。詳細な調査が必要と考えられるが、のり面には目立った変状は認められなかった。2004年新潟県中越地震や2007年能登半島地震では沢埋めの高盛土の崩壊が目立ったが、調査した範囲では、本事例のように比較的軽微な損傷にとどまっていた。なお、隣接する望み大橋の取付け盛土では、路肩に沈下が見られるが、路面には目立った変状は認められなかった。

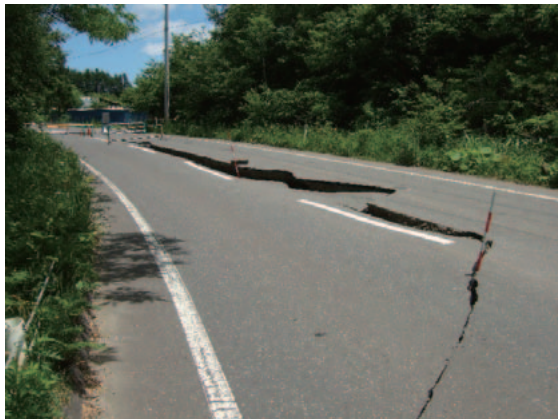
図-7.4.4 花巻衣川線、沢と平行に建設されていた盛土の被害

図-7.2.1中に被害箇所4-3で示した奥州市胆沢区下鹿合において、沢と平行に建設されていた盛土高さ約5～10mの片盛土で、路面にクラックや30cm程度の段差が生じた（図-7.4.4）。沢と平行して建設されていた為、盛土内部に沢からの水が浸透した可能性が考えられる。

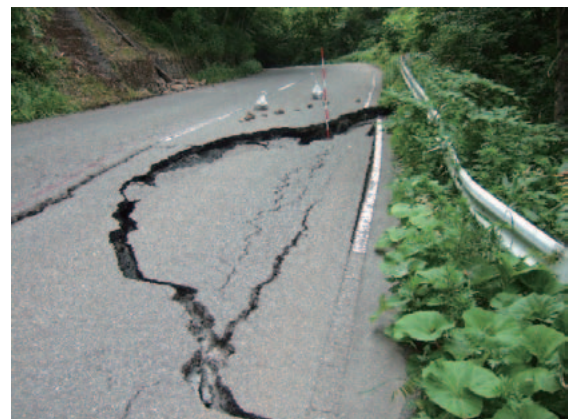
図-7.4.5 築館栗駒公園線、沢埋め盛土の被害

図-7.2.1中に被害箇所4-4で示した主要地方道築館栗駒公園線、栗原市栗駒において、小規模な沢地形を埋めて片盛土で建設された道路盛土が被災し、盛土と地山の境界部付近で比較的規模の大きなクラック、最大で20cm程度の段差が生じた (図-7.4.5)。

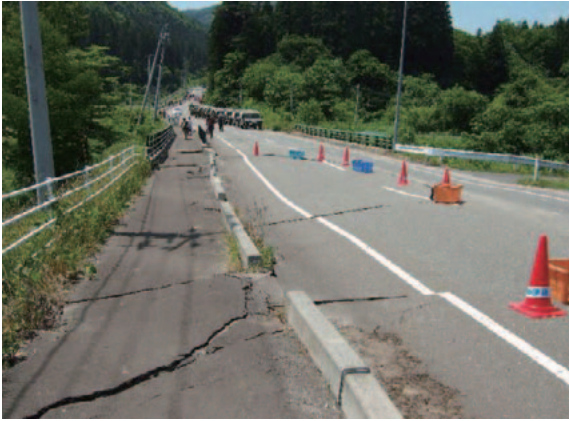
図-7.4.6 花山地区岩ノ目沢橋取り付け盛土の被害

図-7.2.1中に被害箇所4-5で示した国道398号の花山地区岩ノ目沢橋付近の盛土高さ5～10mの取り付け盛土が被災し、取り付け部の路面にクラック、段差、水平変位が生じた。盛土下部は石積みの護岸工で、顕著な変状は無かった (図-7.4.6)。

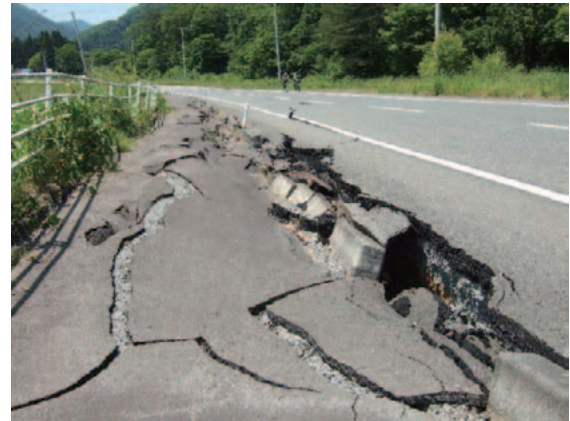
図-7.4.7 栗原市松ノ原における腹付け盛土の被害

図-7.2.1中に被害箇所4-6で示した国道398号線、栗原市松ノ原に建設されていた盛土高さ5m程度の腹付け盛土が被災し、片側一車線の範囲で路面にクラック、段差が生じた (図-7.4.7)。

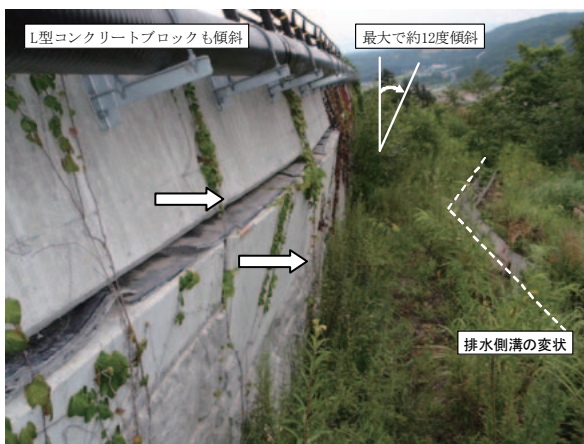
図-7.5.1 馬留大橋 テールアルメ擁壁の被害

図-7.2.1中に被害箇所5-1として示した国道397号線、焼石トンネル東部の馬留大橋で、橋台取り付け部のテールアルメ補強土壁に、図-7.5.1に示すように、壁面が傾斜する被害が生じた。壁面の高さは1.5～8m程度で、壁面パネルが最大で約12度傾斜し、それに伴い補強土壁頭部のL型コンクリートブロックの傾斜、路面の段差が生じた。

また、図-7.5.2に示すように、壁面と支持地盤との間にも相対変位が生じており、図-7.5.1に示したように、排水側溝にも変状が生じた事と併せて考えると、擁壁下の支持地盤も斜面方向に変位した可能性も考えられる。

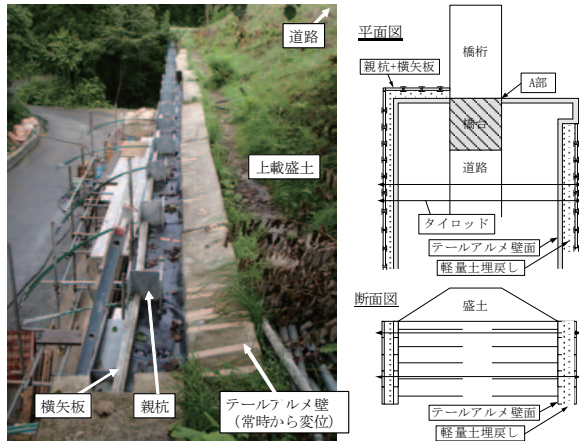
図-7.5.3 国道 398 号線 朴の木橋 橋台
取り付け盛土を支持したテール
アルメ壁

図-7.2.1中に被害箇所5-2として示した、国道398号線の小湯の沢線付近に位置する朴の木橋の橋台取り付け盛土を支持していたテールアルメ補強土擁壁が被災し、取り付け部で路面の沈下が生じた。この擁壁には地震前から壁面の変位が生じており、これを抑止するために既設のテールアルメ壁の前面にタイロッド併用の親杭横矢板工法により壁面を構築し、その背面を軽量土によって埋め戻す補強工が施工中だった (図-7.5.3)。二本のタイロッドの仮緊張を行った段階で擁壁は被災し、タイロッド施工箇所も含めて壁面の変位量が増大した。

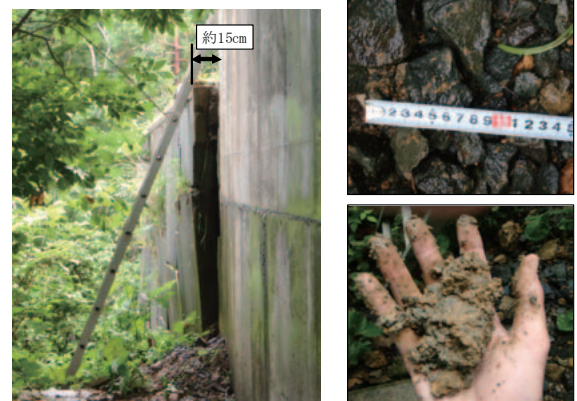
図-7.5.4 国道 398 号線 テールアルメ
壁の傾斜とはらみ出した背後
アルメ壁

図-7.5.3中A部においても図-7.5.4に示すように壁面パネルが傾斜しており、内部盛土材がはらみ出していた。はらみ出した盛土材の内、壁面パネルの背面に施工されていた背面フィルター層は同図に示すように透水性の高い礫材料だったが、盛土材料には難透水性の細粒分を多く含んだ材料も観察された。壁面工からも湧水が見られており、地山からの浸透水により盛土内の含水比が高かった可能性が考えられる。なお、傾斜した壁面パネルの内部を観察した限り、図-7.5.5に示すように壁面パネルとストリップの連結部での破損は生じていなかった。

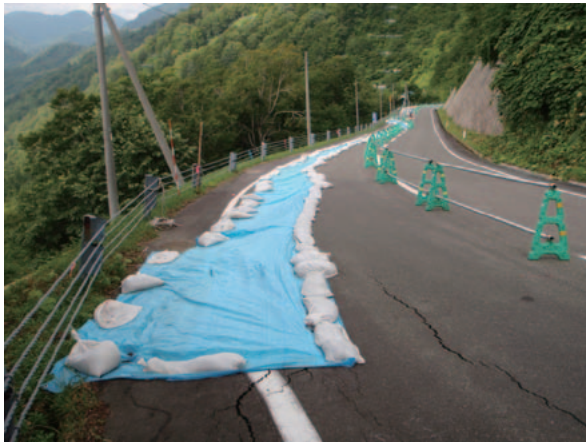
図-7.5.6 国道 342 号線 成瀬村付近におけるテールアルメ壁の被害（路面の被害）

図-7.2.1中で被害箇所5-3として示した雄勝郡東成瀬村付近で、山岳道路の片切片盛区間の盛土部を支持するテールアルメ壁（壁高5～11m程度）が谷側に変位し、延長約300mに渡り路面に段差が生じた（図-7.5.6）。図-7.5.7に示すように、壁面パネルの傾斜は上部において顕著で、傾斜した壁面の下部からはフィルター材と盛土材料が流出していた。図-7.5.8に示したようにフィルター材料は透水性の良い礫質土だったが、裏込め土には難透水性の細粒分を多く含んだ材料も確認された。

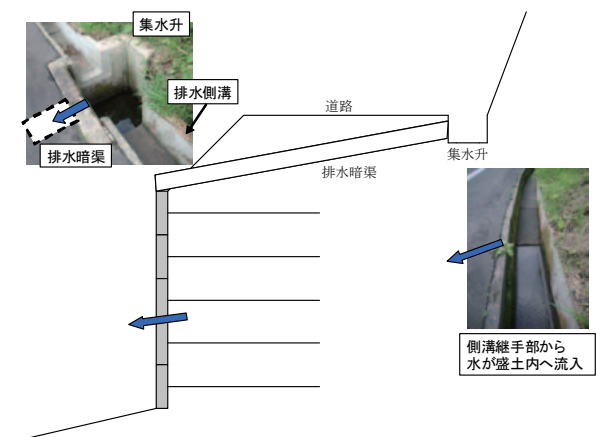
図-7.5.9 側溝からの盛土内への雨水の流入

図-7.5.9に示すように、山側の集水弁に集めた水を排水する暗渠が盛土内に設置されていたが、集水弁に到達する前に排水側溝の継手部から盛土内部に水が侵入した形跡もある。また、山側の切土のり面には井桁組擁壁が施工されており、井桁組擁壁から地山からの水の流出が確認できた。これらのことから、当該箇所は切土部からの流水や地山からの浸透

水が多く、盛土内に水が浸入していた可能性が考えられる。なお、当該区間の舗装面には常時の変形に対する補修履歴も確認された。

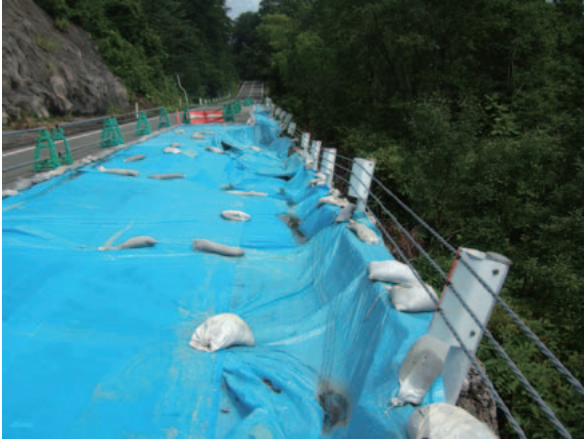
図-7.5.10 国道 342 号線宮城県境付近の重力式擁壁の被害

図-7.2.1中に被害箇所5-4として示した国道342号線、雄勝郡東成瀬村付近で2箇所、総延長で約70mに渡って重力式擁壁が被災して路面に段差が生じた（図-7.5.10、図-7.5.11）。擁壁の高さは約3～4.5m程度で、擁壁は30度程度の斜面上に建設されていた。擁壁の高さは比較的良かったものの傾斜地盤上の擁壁である事から、支持力が十分でなかった可能性が考えられ、詳細な検討が必要である。
