第6章 付録：調査建築物データベース

岩手県山田町

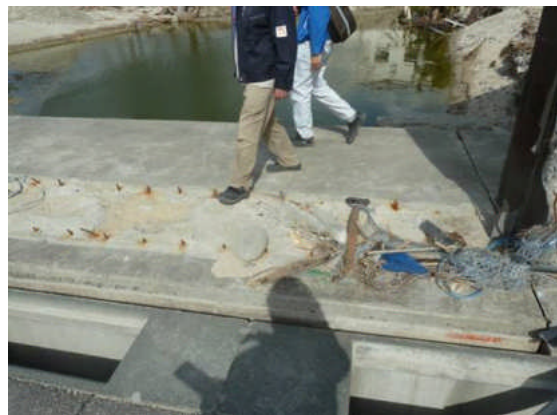
- ・ 陸中山田駅前周辺に位置する水門であり、津波荷重により面外方向に転倒・移動している
- ・ 8.5m の範囲では壁厚 1000mm、壁縦筋 2D16@250, 間隔 800mm であった
- ・ 6.5m の範囲では壁厚 800mm、壁縦筋 2D16@250, 間隔 600mm であった
- ・ 壁高さはいずれも 4.5m であった
- ・ 津波が作用した方向に約 100m 離れた位置で水門を確認している

写真1 水門外観(1)

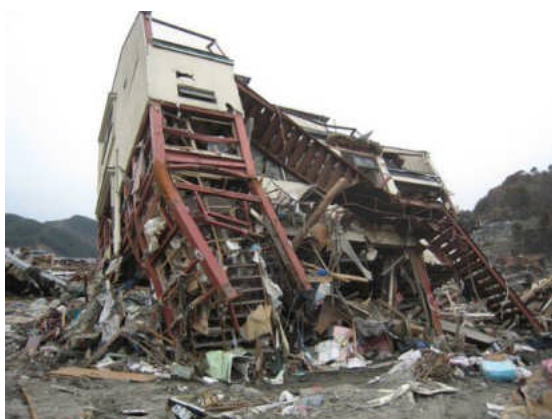
- ・ 柱脚アンカーボルトの抜出しにより流され梁間方向に転倒している
- ・ 転倒により柱材は大きく座屈している
- ・ 外装材は2階以上の部分で大半が残存している
- ・ 柱材は□-175、アンカーボルトは4M18(梁間間隔100mm、桁行間隔270mm)であった

写真1 建物外観(1)

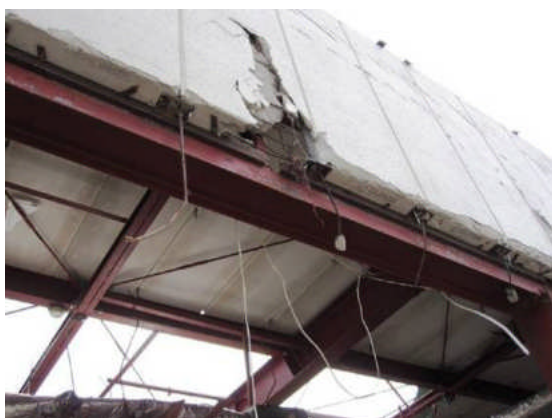
写真3 損傷したALCパネル

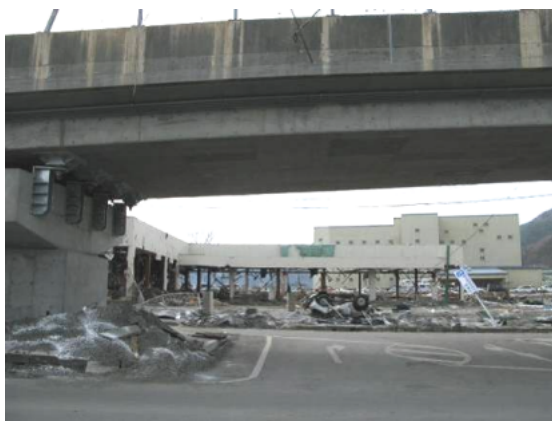
- ・ 堤防(高さ2m)から釜石バイパスの陸橋をくぐり50m程度離れた位置にある建築物
- ・ L字形の平面形状で、写真2の右側部分は柱がH-400x200x8x13で奥行き方向がラーメン構造(スパンは外法で11m)、直交方向がブレース構造(柱間隔は4.0m)。この部分の梁も柱と同一断面と史料。

写真1 建物外観(1) (上は釜石バイパス)

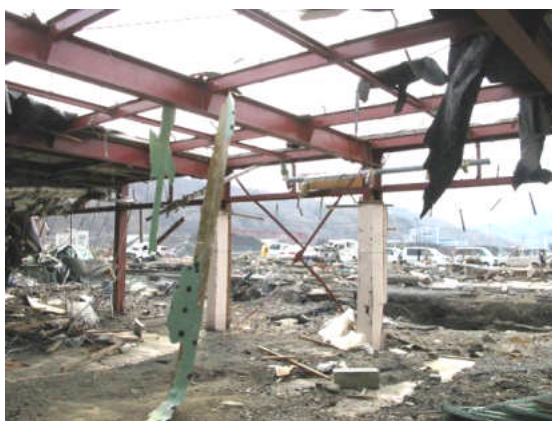
写真3 ブレースの破断と屋根版の流失

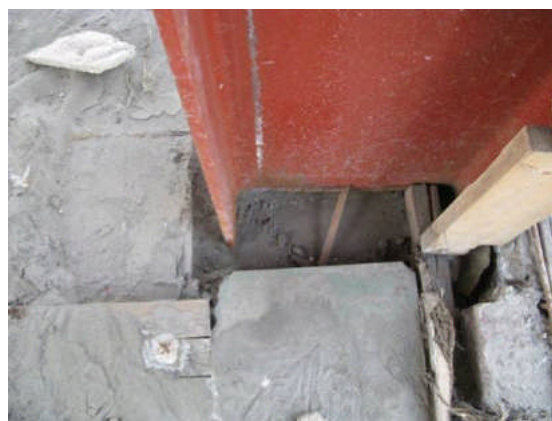
写真4 柱脚部

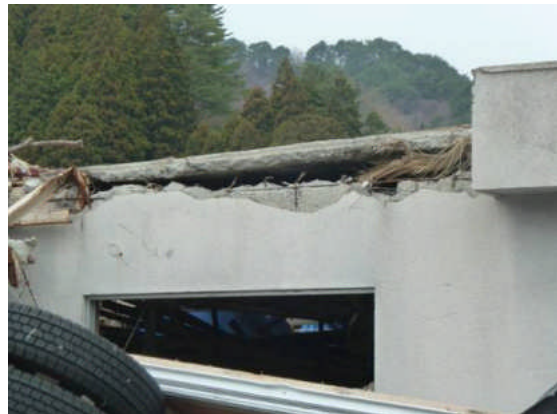
- ・ 津波作用方向は梁間方向であるが、ブレースは桁行方向にのみ設置されている
- ・ 津波が作用した反対側の桁行構面のコンクリートブロックに被害はみられなかった
- ・ 屋根面の一部が破損し、基礎に洗掘の痕跡が見られる
- ・ 近傍で堤防が決壊している

写真2 損傷した屋根部分

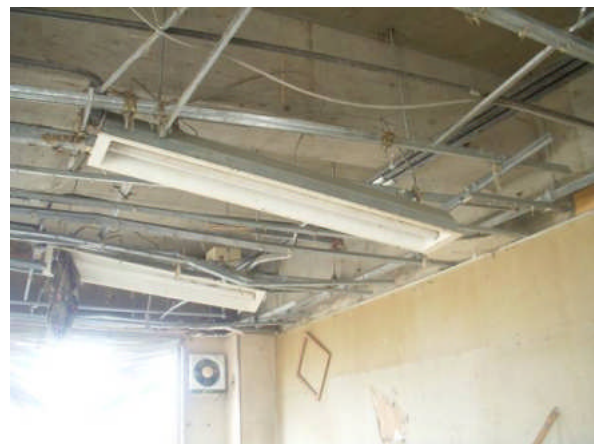
写真3 1階天井仕上げ材の被害状況

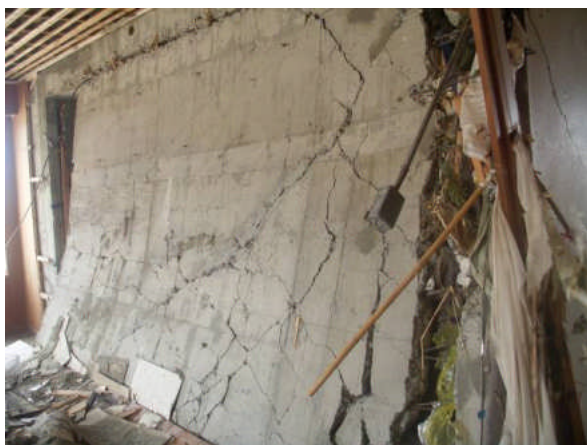
写真2 間仕切り壁の破壊

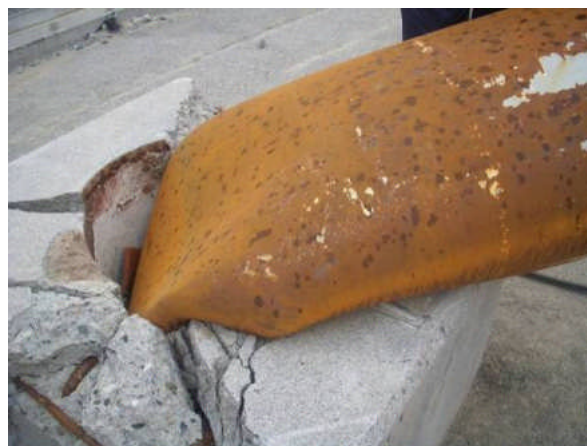
写真2 柱脚部のコンクリートの状況

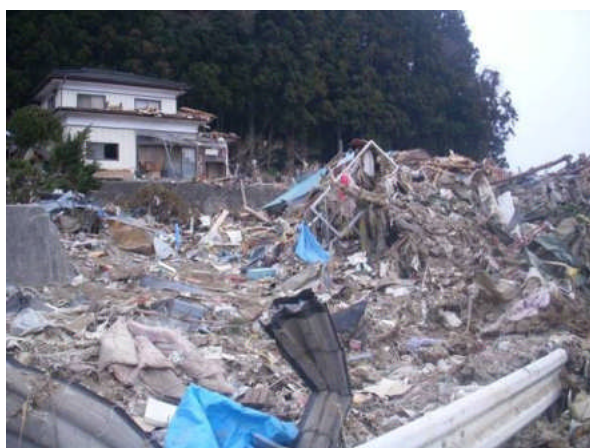
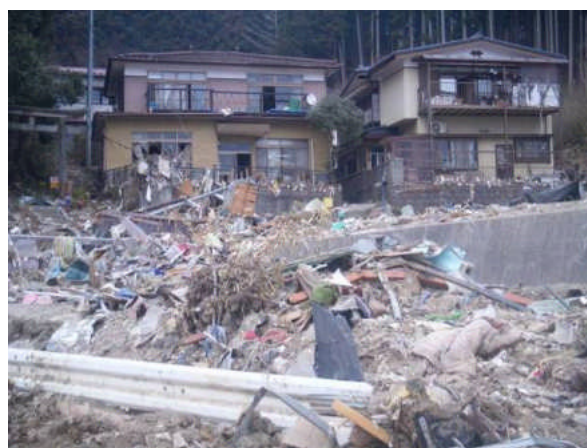
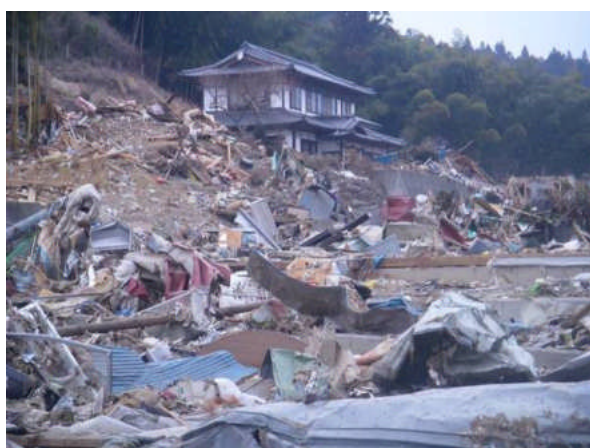
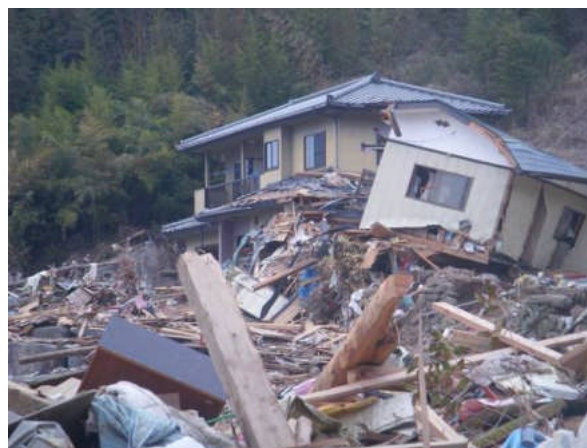
- 山際のやや地盤面が高い位置の戸建住宅の中には、損壊箇所が見られるが上部構造全体が流失せずに残存した事例があった。

写真 原位置に残存した戸建住宅

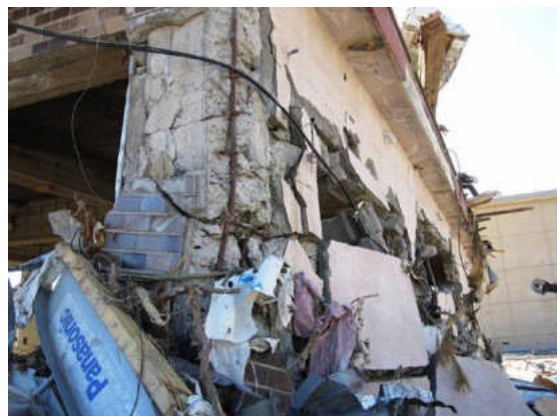
写真4 損傷したコンクリートブロック壁

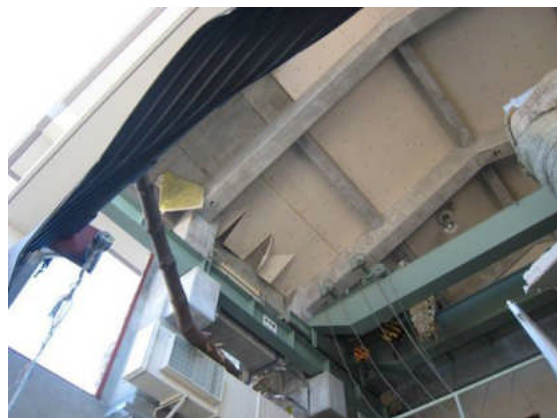
写真 4 天井材の剥落

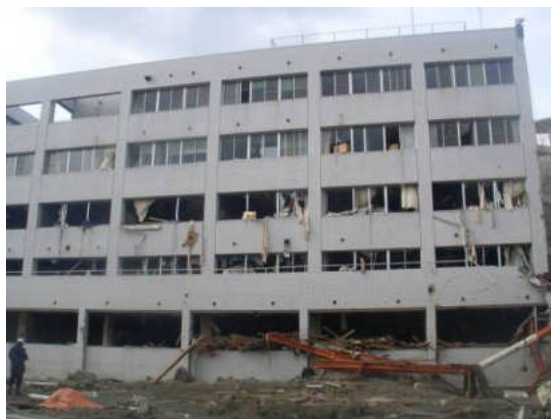
写真3 新館開口部の被害状況
(4階までの窓ガラスに破損が認められる)

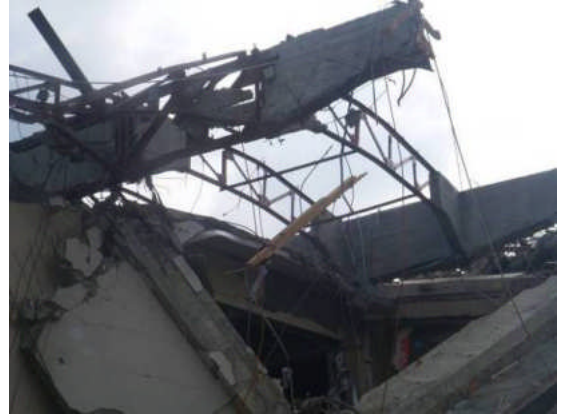
写真6 屋根の倒壊状況

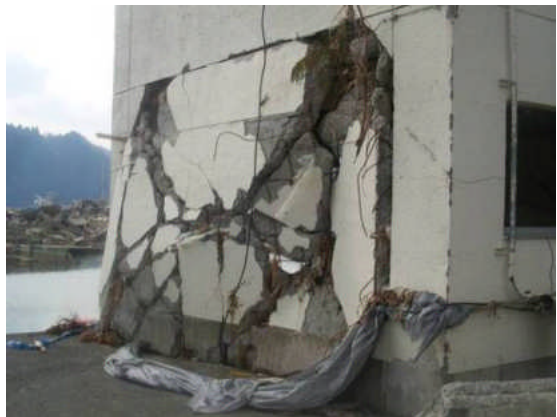
写真4 外壁の破壊状況

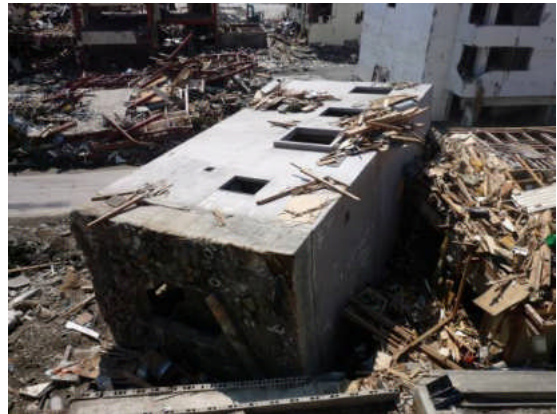
写真1 移動・転倒した建物

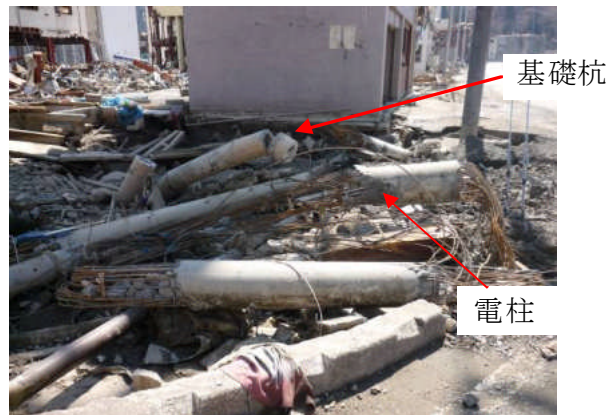
写真3 基礎杭の状況(原位置)
既成PC杭(径300mm、PC鋼線6-φ7)

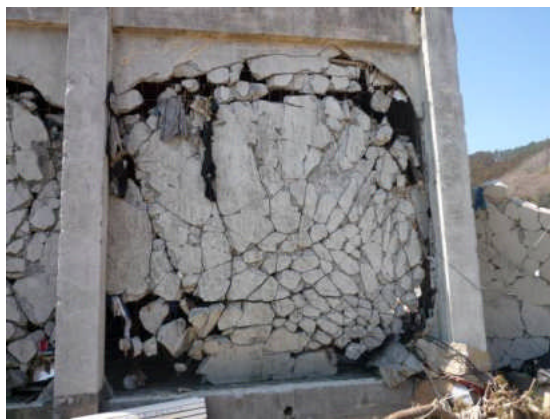
写真3 RC造壁の面外破壊

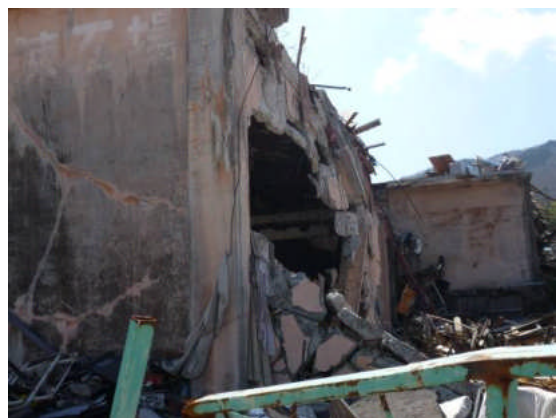
写真2 柱折損 (建物西面)

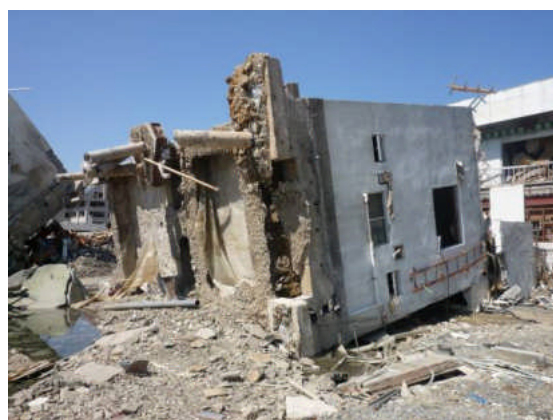
写真2 建物底面 (杭の破損)

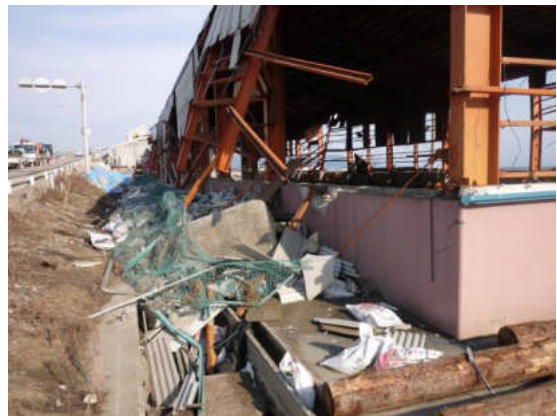
- ・ 岸壁に建つ建物で、梁間方向に津波が作用している。
- ・ 外装材の破損の他、柱の変形や柱脚の破損、胴縁の破断が見られる。
- ・ 津波によって舗装アスファルトが剥がされ、衝突したのも一因と推測される。

写真4 損傷状況（倉庫2、道路側）
