5.2 付録B 詳細調査を実施した RC 造建築物の建物概要 及び被災度区分判定結果

1) 建築物 A (岩手県)

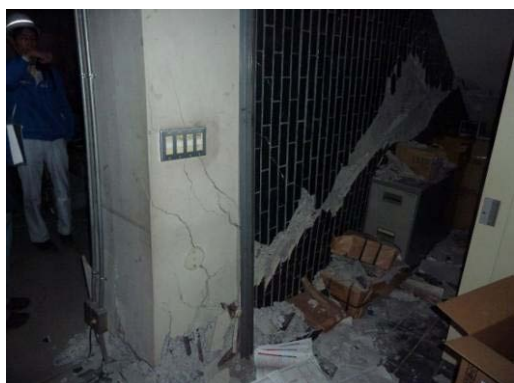
(a) 耐力壁のせん断破壊

写真 B-3 柱及び耐力壁の被害状況

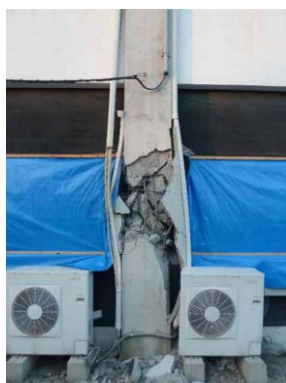
(b) 短柱せん断破壊

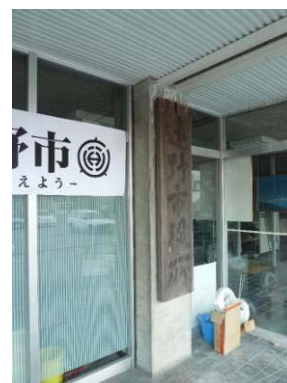
(c) 長柱せん断ひび割れ

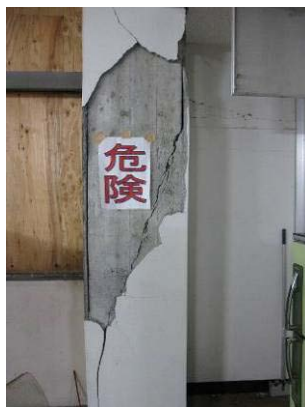
被災度区分判定基準^{B-2)}に準拠して調査を行った結果、本建築物の 1 階では 4-L の腰壁付き短柱及び L 構面の片側袖壁付き柱に損傷度 III~IV の顕著なせん断ひび割れが発生していたほか (写真 B-6、写真 B-7)、K 構面のコア壁にもせん断ひび割れが見られた (写真 B-8)。北側構面の一部で 2 階以上がセットバックしており (写真 B-9)、その真下付近の部材に損傷が集中していた。また、10 構面の耐力壁には、ひび割れ幅 0.7mm のせん断ひび割れが確認された。

写真 B-6 腰壁付き短柱のせん断ひび割れ
(1 階 4-L、損傷度 III)

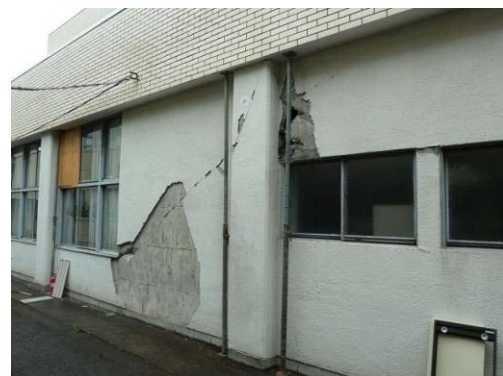
写真 B-7 片側袖壁付き柱のせん断ひび割れ
(1 階、損傷度 IV)

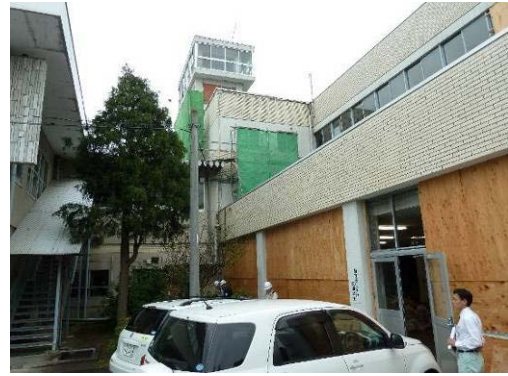
写真 B-9 北側構面のセットバック状況

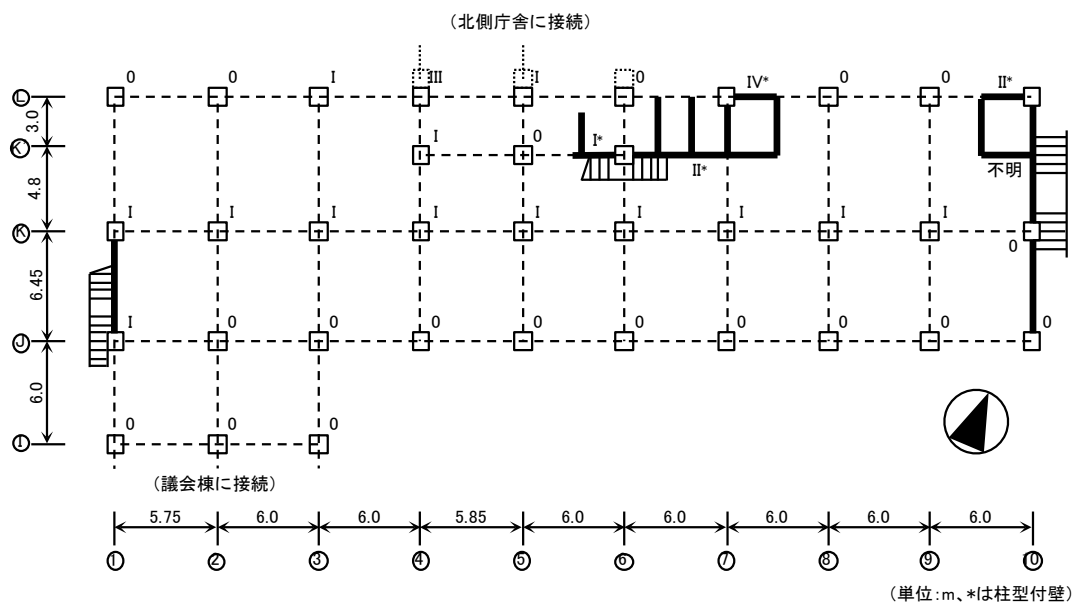
図 B-2 鉛直部材の損傷度 (1階桁行方向)

本建物の 1 階桁行方向に関する鉛直部材の損傷度調査結果を、図 B-2 及び表 B-2 にそれぞれ示す。大きな損傷を受けた部材が少なく、大半の柱が損傷度 0~I であった。略算法によって計算された耐震性能残存率 R は 87.7% であり、被災度は「小破」となった。

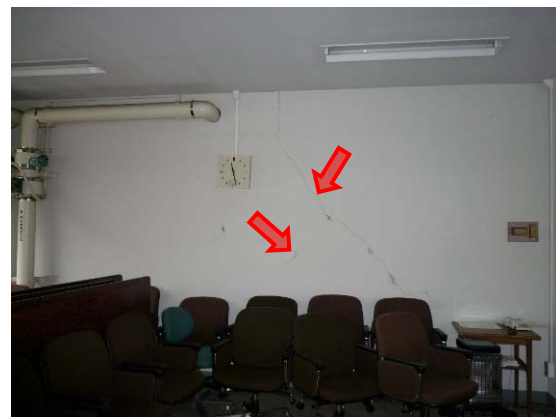
本建築物は、写真 B-10 に示すように、前述した建築物 B の南側に接続している。被災度区分判定基準^{B-2)}に準拠して調査を行った結果、C構面の耐力壁に顕著なせん断ひび割れが確認されたほか (写真 B-11、損傷度 III)、1-H の柱梁接合部 (1階柱頭) ではひび割れ及びコンクリートの剥落が見られた (写真 B-12)。柱の損傷は少なく、多くの柱の損傷度は梁間方向の梁に確認された曲げひび割れによって決定した。

写真 B-11 耐力壁のせん断ひび割れ
(1階、損傷度 III)

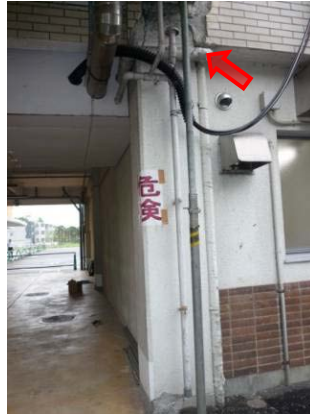
写真 B-12 柱梁接合部における損傷 (1-H)

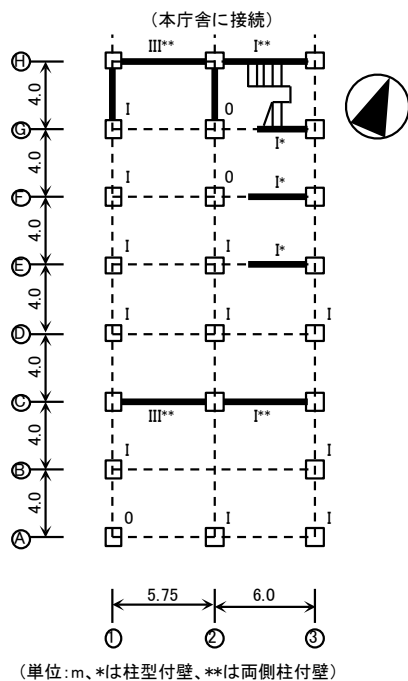
図 B-3 鉛直部材の損傷度 (1階梁間方向)

本建築物の1階梁間方向に関する鉛直部材の損傷度を、図 B-3 及び表 B-3 にそれぞれ示す。略算法によって計算された耐震性能残存率 R は 77.6%であり、被災度は「中破」となった。

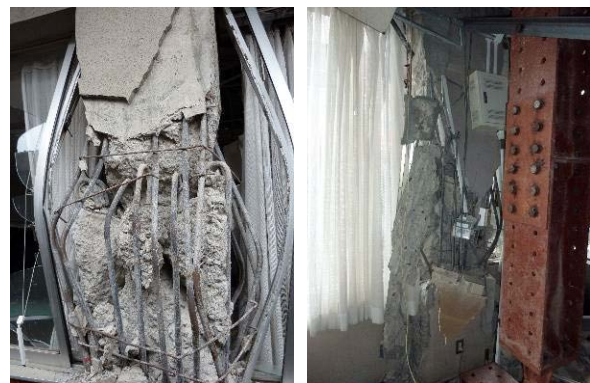
被災度区分判定基準^{B-2)}に準拠して調査を行った結果、本建築物1階の部材に見られた具体的な損傷は、腰壁や垂れ壁が取り付けられた極脆性柱1本がせん断破壊(損傷度V、写真B-14)していた。その他の柱にはせん断ひび割れが見られ、特に東面および南面で顕著であった。桁行方向の耐力壁側柱(損傷度IV、写真B-15)、柱型の無い梁間方向の耐力壁において壁頭部分で主筋座屈が見られた。また、桁行・梁間方向の壁板には、0.2mmを超えるせん断ひび割れが確認されている。

写真B-14 腰壁付き柱のせん断破壊(1階)

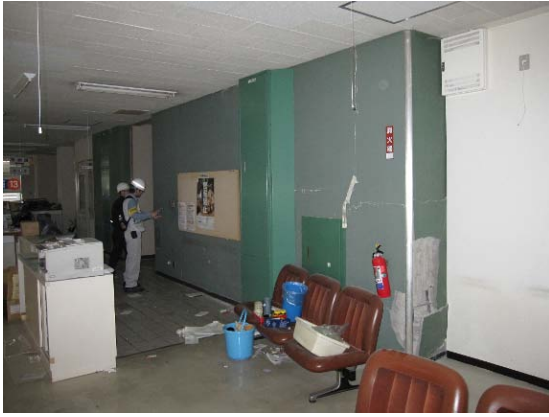
写真B-15 耐力壁側柱の主筋座屈(1階)

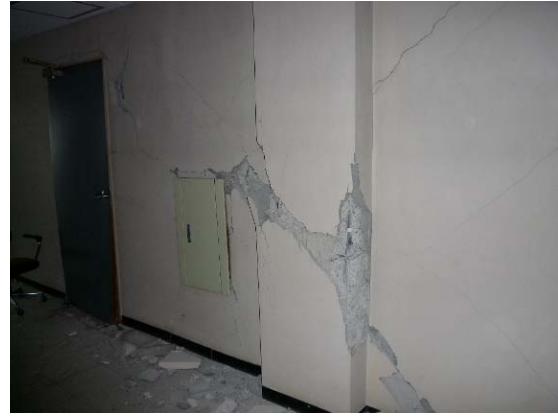
2階の部材に見られた具体的な損傷は、非構造袖壁付き長柱のせん断破壊(損傷度IV、写真B-16)やせん断ひび割れで、特に東面および北面で顕著に見られた。また、桁行・梁間方向の耐力壁および側柱で多数のせん断破壊(損傷度V、写真B-17)が見られた。その他に、渡り廊下および東側で非構造壁が大きくせん断破壊(写真B-18)している箇所が見られた。

写真B-16 長柱のせん断破壊(2階)

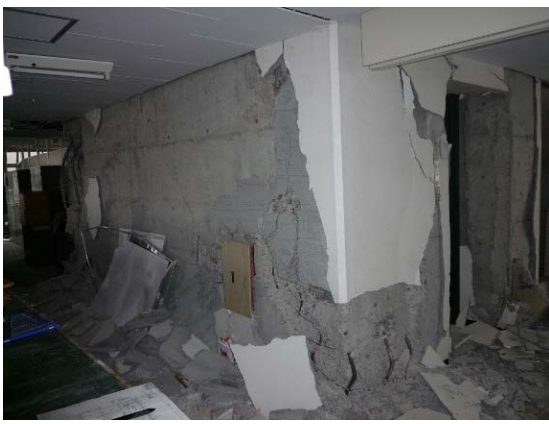
写真B-17 耐力壁のせん断破壊(2階)

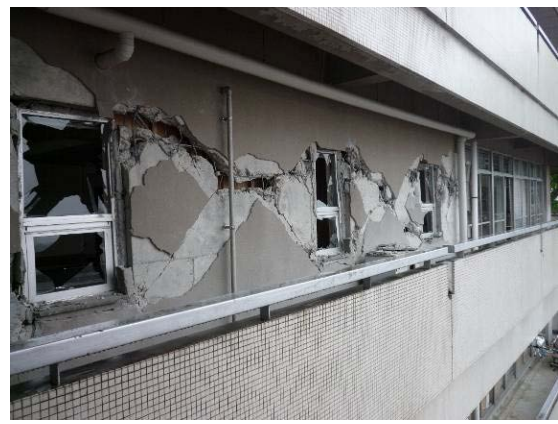
写真B-18 非構造壁のせん断破壊(2階)

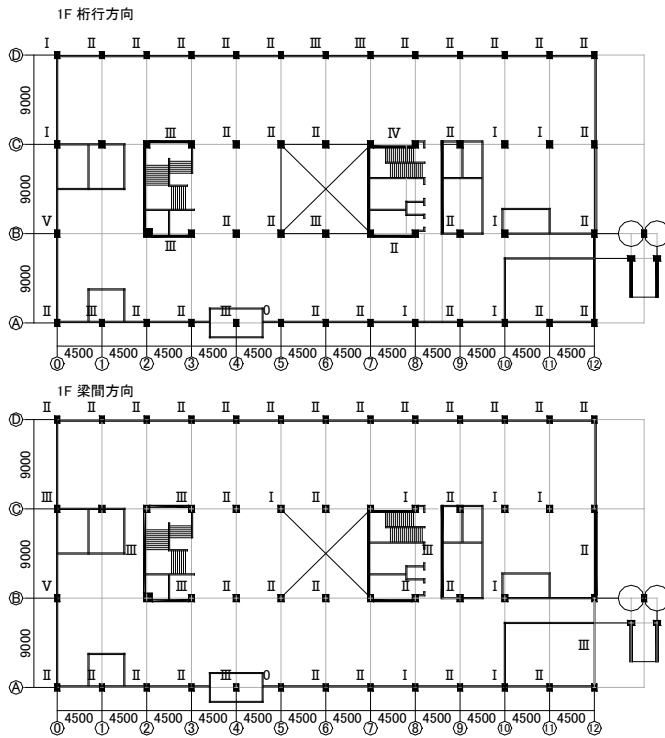
図 B-5(a) 鉛直部材の損傷度 (1 階)

本建築物の1、2階について、鉛直部材の損傷度調査を行った結果を図B-5及び表B-4に示す。調査結果を用いて略算法によって評価した被災度区分は1階桁行方向が「大破」(耐震性能残存率 $R=50.0\%$)、2階桁行方向も「大破」(耐震性能残存率 $R=38.2\%$)であった。

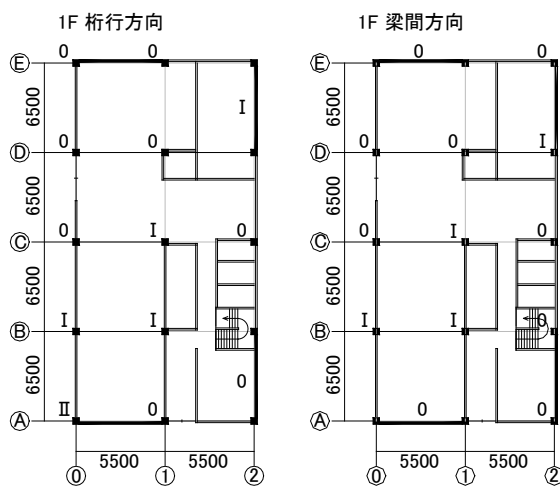
図 B-7 鉛直部材の損傷度 (1階)

本建築物の1階について、被災度区分判定基準^{B-2)}に準拠して調査を行った結果を図B-7及び表-5に示す。この結果、略算法によって評価した被災度区分は1階桁行方向が「小破」(耐震性能残存率 $R=93.9\%$) となった。

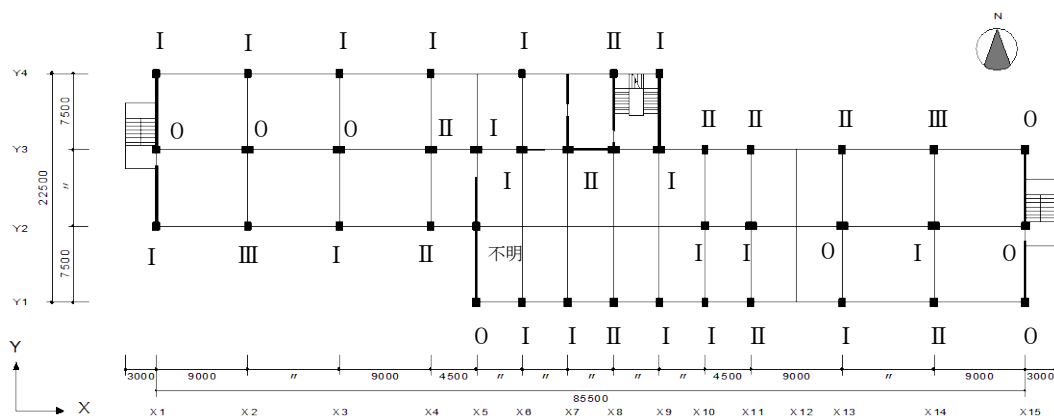
図B-8 鉛直部材の損傷度（3階桁行方向）

3階の損傷度調査結果を図B-8に示す。外構面は腰壁が付いた柱（短柱）となっているが、2箇所（X1、X15）で損傷度Ⅲのせん断ひび割れが発生していた（写真B-22）。それ以外の柱は、内構面の独立柱も含めて損傷度0～Ⅱの曲げひび割れが観察される程度であった。Y3通り、X7～X8間の両側柱付き耐力壁には、損傷度Ⅱのせん断ひび割れが発生していた。2階も同様に腰壁付き柱と独立柱で構成されているが、損傷度Ⅱの柱が1箇所（X2構面、Y4通り）存在する他は、いずれの柱も損傷度Ⅰの軽微なひび割れが見られる程度であった。Y2通り、X7～X8間の両側柱付き耐力壁も損傷度Ⅰであった（写真B-23）。

3階と2階は全く同じ構造形式であるが、3階の被災程度がやや大きいのは、柱内の鉄骨の有無（2階柱には鉄骨が入っている）が原因であると考えられる。耐震診断でも、柱の構造が切り替わる3階の構造耐震指標 I_s が最も小さく、被害状況と対応している。その他、外構面では柱と柱の間に方立て壁が設けられているが、それらの多くでもせん断ひび割れが発生していた（写真B-24）。

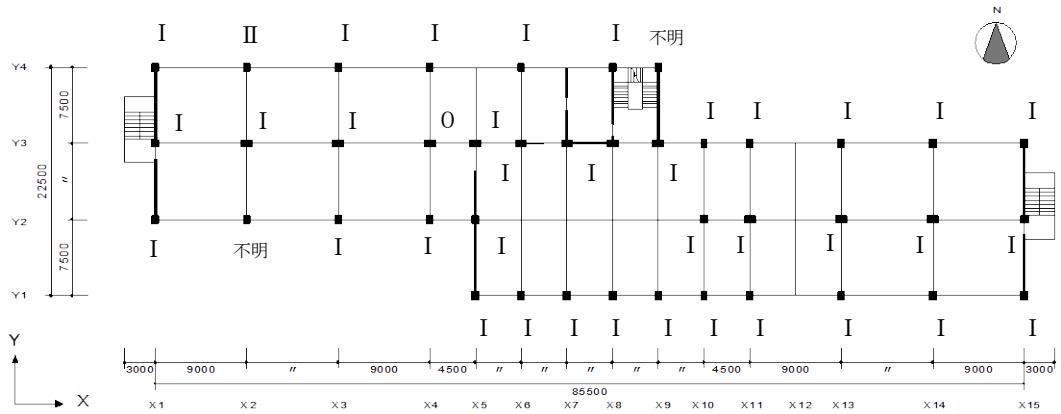
図 B-9 鉛直部材の損傷度 (2 階桁行方向)

3階及び2階の鉛直部材の損傷度ごとの本数をまとめたものを表B-6に示す。これに基づき、3階及び2階の耐震性能残存率Rを計算すると、 $R=81.0\%$ （3階）及び 94.3% （2階）となり、いずれも「小破」と判定される。

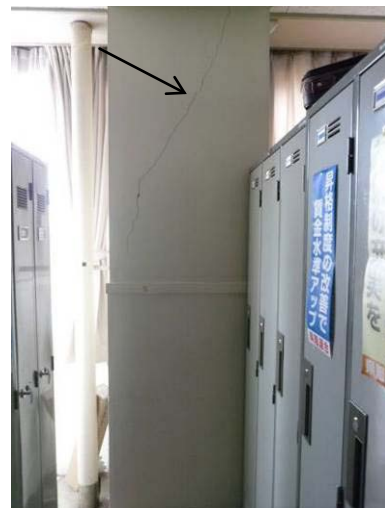
写真 B-22 柱のせん断ひび割れ
(3 階、損傷度 III)

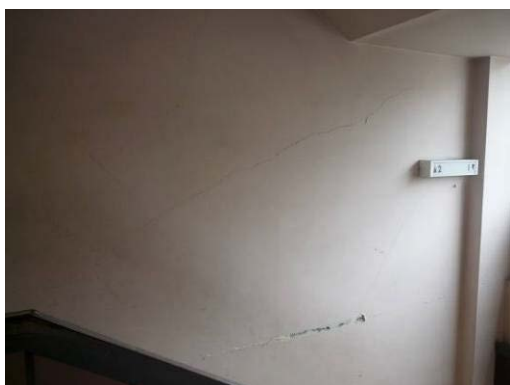
写真 B-23 耐力壁の被害 (2階梁間方向)

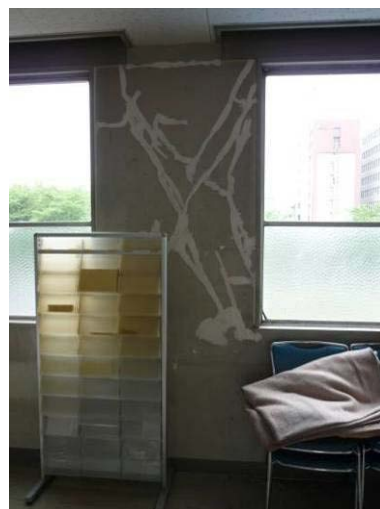
写真 B-24 方立て壁の被害内観
(雨漏り防止のための暫定的な補修)

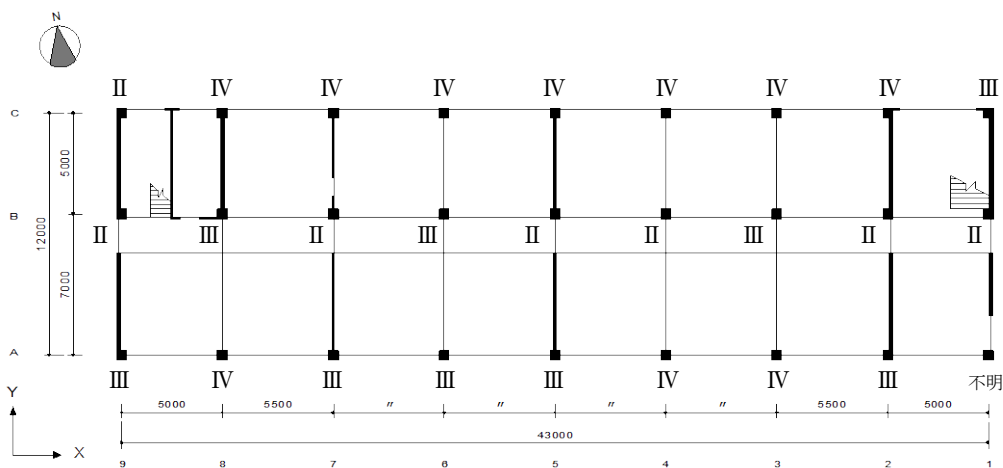
図B-10 鉛直部材の損傷度(1階桁行方向)

損傷度調査結果を図B-10に示す。外構面の柱は腰壁が付いて短柱となっており、全18本中10本の柱で損傷度IVと評価されるせん断破壊を起こしていた。その他の柱にもせん断ひび割れが発生しており、損傷度IIIの評価となった。中構面の独立柱および直交方向に耐力壁が付いた柱にもせん断ひび割れが発生しており、損傷度IIとIIIが混在していた。柱の損傷状況を写真B-27～29に示す。また、せん断破壊した柱にはコンクリートのジャンカが見られたほか、1、2階の方立て壁にはせん断ひび割れが発生していた(写真B-30)。

鉛直部材の損傷度ごとの本数をまとめたものを表B-7に示す。これに基づき、耐震性能残存率Rを計算すると、 $R=26.7\%$ となり「大破」と判定される。

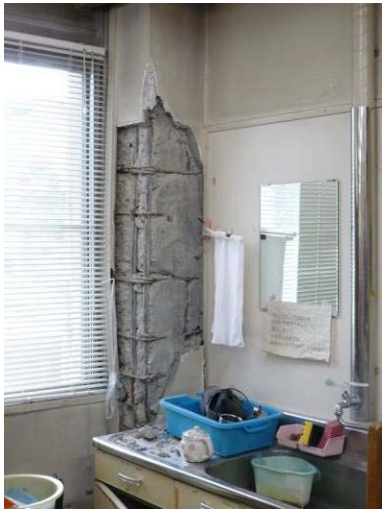
写真 B-27 柱ひび割れ、かぶりコンクリート剥落
(損傷度 IV)

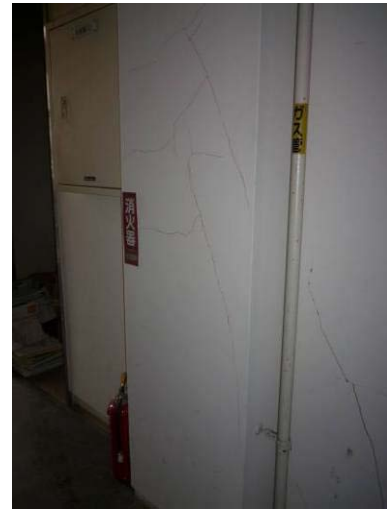
写真 B-28 柱せん断ひび割れ (損傷度 II)

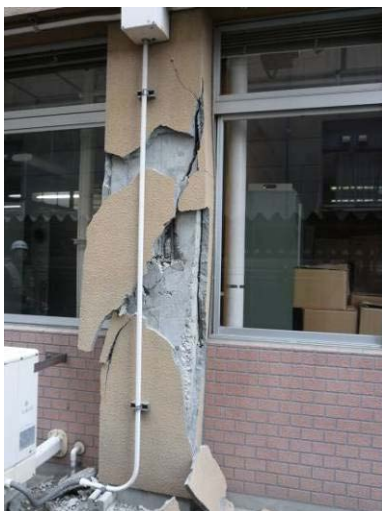
写真 B-29 南構面柱せん断破壊 (損傷度 IV)

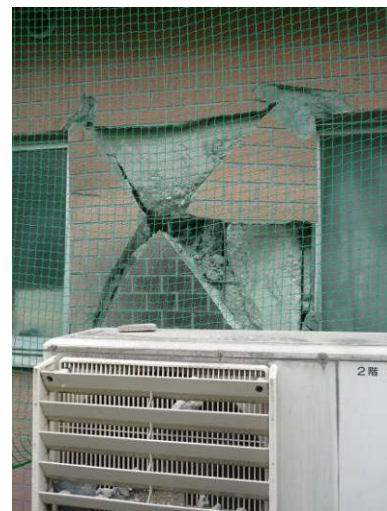
写真 B-30 北構面方立て壁のせん断破壊

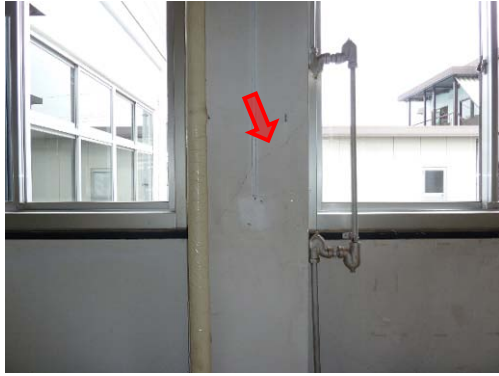
被災度区分判定基準^{B-2)}に準拠して調査を行った結果、本建築物の 1 階における被害状況として、A 構面及び B 構面における多くの腰壁、垂れ壁付き短柱に損傷度 II のせん断ひび割れが見られた (写真 B-33) ほか、桁行方向の耐力壁で損傷度 II~III のせん断ひび割れが確認された (写真 B-34)。また、梁間方向の耐力壁及び袖壁でもひび割れ幅が 1.0mm を上回るせん断ひび割れが見られた (写真 B-35)。2 階では、階段まわりの耐力壁に損傷度 III のせん断ひび割れが確認された (写真 B-36) もの、ほとんどの柱は損傷度 I (一部、損傷度 II) の軽微な曲げひび割れに留まっていた。なお、2 階では内装の存在によって一部の部材で損傷度を確認できなかった。

写真 B-33 腰壁、垂れ壁付き柱のせん断ひび割れ
(1階、損傷度 II)

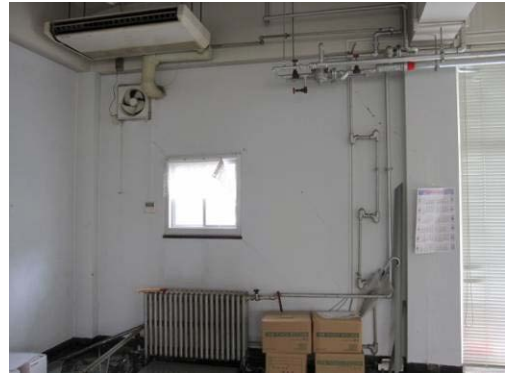
写真 B-34 耐力壁のせん断ひび割れ
(1階、損傷度 II)

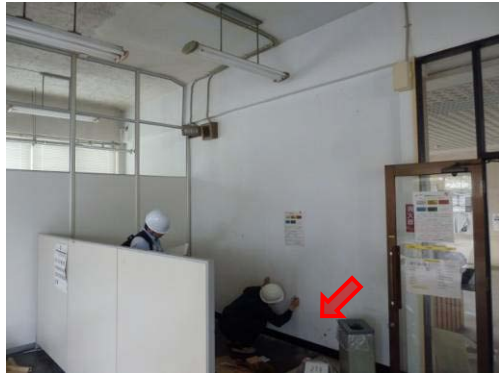
写真 B-35 袖壁のせん断ひび割れ
(1階8構面)

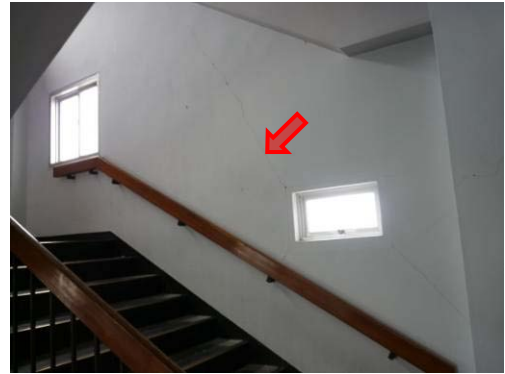
写真 B-36 階段室まわり耐力壁のせん断ひび割れ (2階)

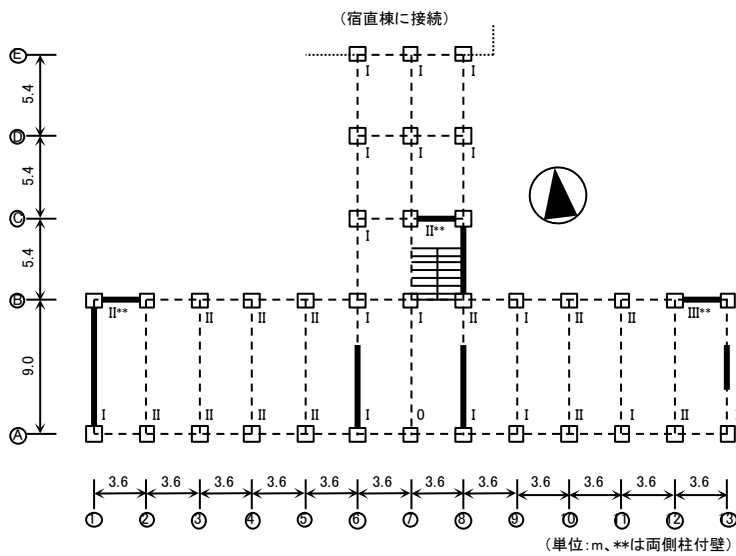
図 B-11(a) 鉛直部材の損傷度 (1階桁行方向)

本建築物の 1 階及び 2 階の桁行方向に関する鉛直部材の損傷度調査結果を、図 B-11 及び表 B-8 にそれぞれ示す。これらに基づき略算法によって耐震性能残存率 R を計算すると R=68.9% (1 階)、73.7% (2 階) となり、被災度は 1 階桁行、2 階桁行とも「中破」となった。

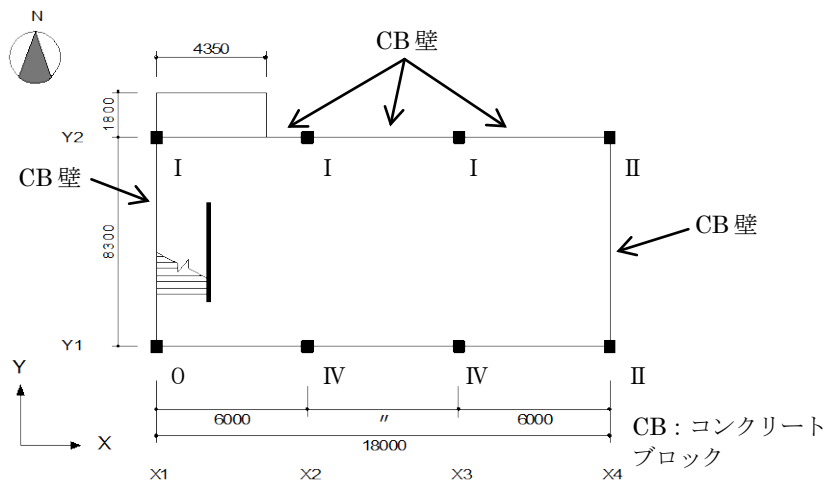
図 B-12 鉛直部材の損傷度（1 階桁行方向）

損傷度調査結果を図 B-12 に示す。Y1 構面では、柱にコンクリートブロック造の腰壁・垂れ壁が付いて短柱となっており、柱の半数が損傷度 IV のせん断破壊を生じていた (写真 B-39)。Y2 構面は、ラーメン架構内にコンクリートブロック造の有開口壁があり、柱の損傷度は I と II であった。また、Y 方向の妻面にもコンクリートブロック造壁が入っていたが、X4 構面の開口横の壁が大きくせん断破壊

していた（写真 B-40）。損傷状況から、コンクリートブロック造壁が剛性に寄与してねじれ応答を生じ、Y1 構面と X4 構面に大きな損傷が発生したものと推察される。鉛直部材の損傷度ごとの本数をまとめたものを表 B-9 に示す。これに基づき、耐震性能残存率 R を計算すると、 $R=63.1\%$ となり「中破」と判定される。

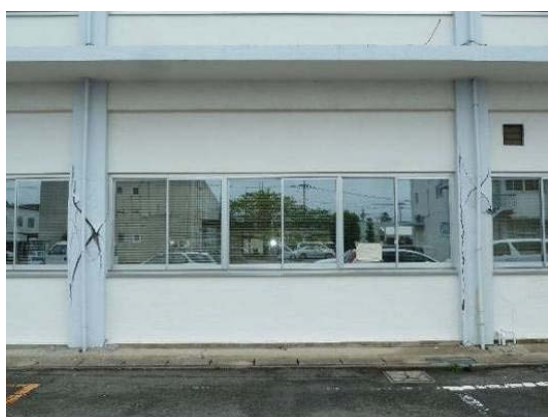
写真 B-39 柱のせん断破壊（損傷度 IV）

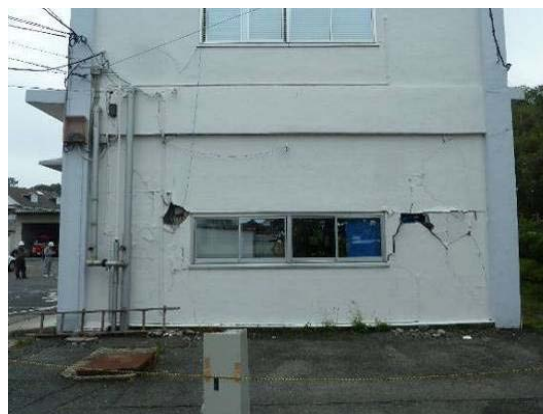
写真 B-40 コンクリートブロック造壁の破壊（X4 構面）

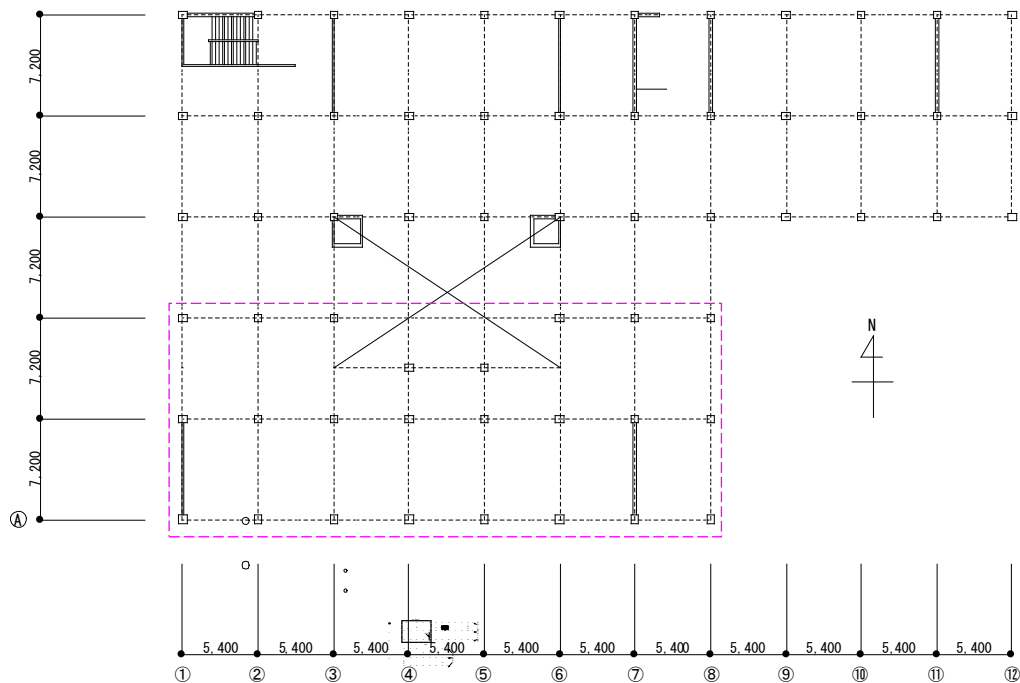
図 B-13 鉛直部材の損傷度（1階桁行方向、既存 RC 造のみ）

図 B-13 及び表 B-10 に、被災度区分判定基準^{B-2)}に準拠した 1 階桁行方向の損傷度調査結果を示す。これらに基づき略算法によって耐震性能残存率 R を計算すると R=37.6%となり、判定結果は「大破」であった。図 B-13 より北側の 2 階建て (一部 3 階建て) 部分では外構面の柱の大多数が損傷度 V であり、また、平屋建て部分の外構面についても損傷度 IV となっている柱が多いことがわかる。写真 B-43、44 に示すように、これらは全て腰壁・垂れ壁が取り付く柱 (短柱) のせん断破壊であり、これまでの地震被害でも危険性が指摘されてきた典型的被害形態の一つである。また、短柱のせん断破壊以外には写真 B-45 に示す袖壁付き柱 (Ⓔ通り⑦柱) のせん断破壊 および写真 B-46 に示す開口付き耐力壁 (Ⓔ通り①-②間) のせん断破壊が確認された。なお、内柱については袖壁付き柱 1 本に損傷度 IV (Ⓔ通り③柱) が見られ、直交方向 (短辺方向) の耐力壁が取り付く柱 2 本に損傷度 III (Ⓔ通り⑥柱およびⒺ通り⑪柱) が見られたが、これら以外は損傷度が I あるいは II であり、損傷が比較的軽微であった。

図 B-13 中には、梁間方向について 7 箇所の耐力壁の損傷度を調査した結果を示している。7 箇所のうち仕上げ材の存在などによって 2 箇所の損傷度が確認できなかったが、判定可能であった 5 箇所については全てで幅 1mm 以上のひび割れが確認された。

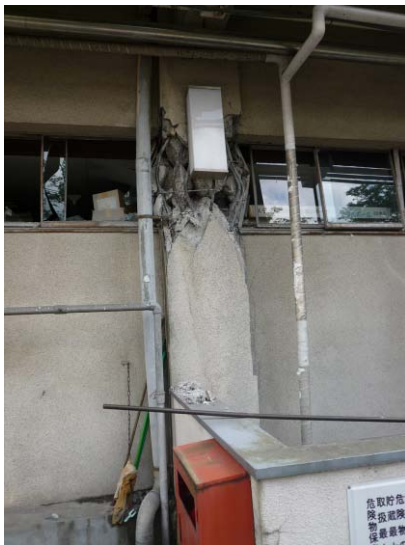
写真 B-43 短柱のせん断破壊
(損傷度 V : ㊦通り⑤柱)

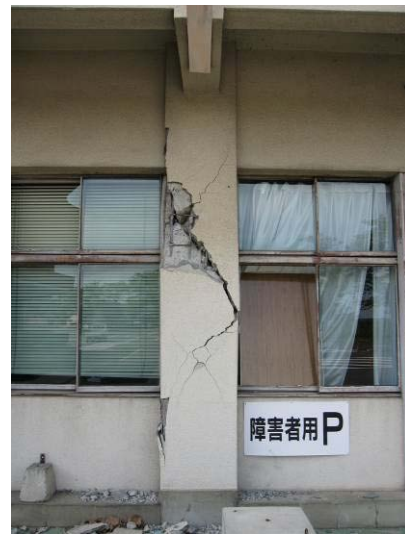
写真 B-44 短柱のせん断破壊
(損傷度 V : ㊦通り⑩柱)

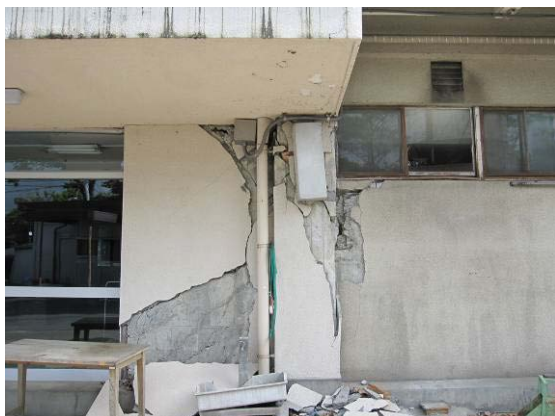
写真 B-45 袖壁付き柱のせん断破壊
(損傷度 V : ㊦通り⑦柱)

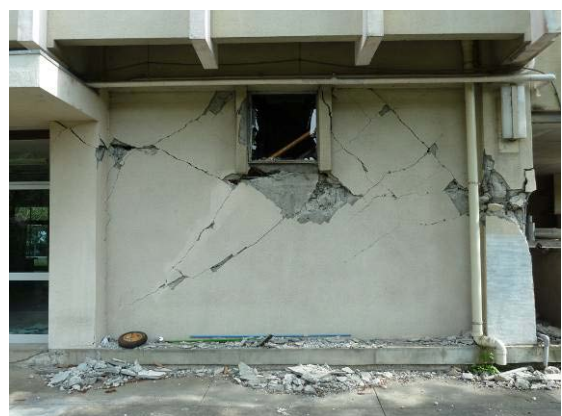
写真 B-46 開口付き耐力壁のせん断破壊
(損傷度 V : ㊦通り①-②間)

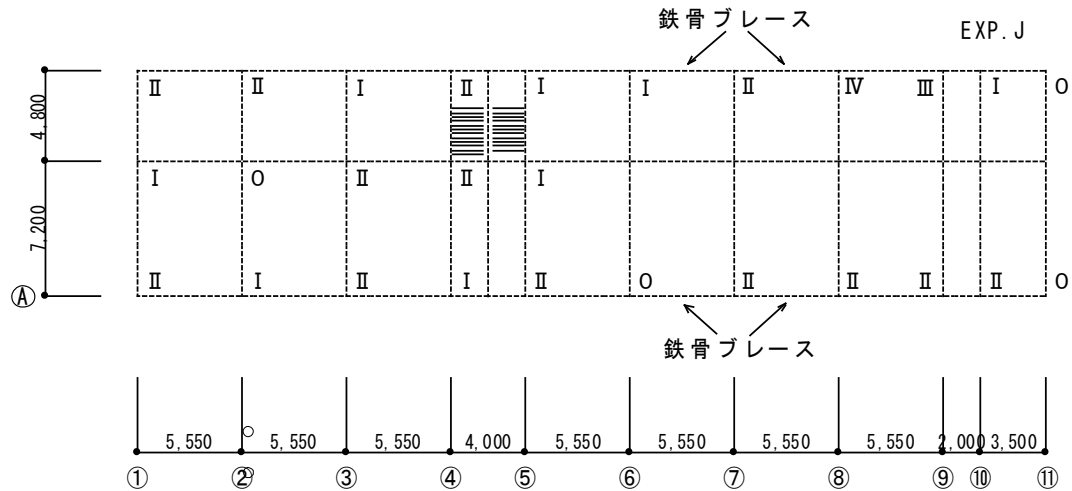
図B-14 鉛直部材の損傷度 (1階桁行方向)

被害は1階の方が大きく、主要な被害は柱のせん断破壊であった。図 B-14 及び表 B-11 に、被災度区分判定基準^{B-2)}に準拠した1階桁行方向の損傷度調査結果を示す。本建築物では枠付き鉄骨ブレースによる耐震補強が行われていたが、枠付き鉄骨ブレースを無視して全てせん断柱として見た場合の判定結果を示している。略算法によって判定した被災度区分は「中破」となった。ちなみに、表 B-11 中には枠付き鉄骨ブレースによって補強された箇所を両側柱付壁とみなした場合の損傷度も括弧付きで示しているが、その場合の被災度区分は「大破」となる。被災度区分判定基準^{B-2)}は、本事例のような枠付き鉄骨ブレースなどによる耐震補強済み建築物の被災度を判定することを想定したものではないので、試行的に上記のような判定を行ったものである。実際の被災度区分は、「中破」と「大破」の中間に位置するものと推察される。

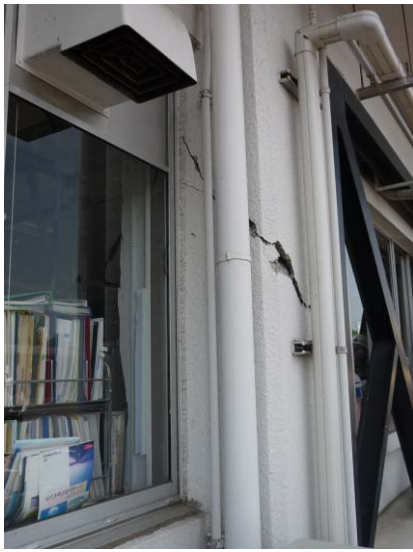
写真 B-49、50 に補強ブレースが取り付け柱 (C-8柱およびA-8柱) の被害状況の例を示す。写真 B-49 に示すC-8柱では、ブレース補強構面内 (桁行方向) と構面外 (梁間方向) の双方で損傷度 IV のせん断破壊が生じていた。写真 B-50 に示すA-8柱では、構面内で損傷度 II、構面外で損傷度 III のせん断ひび割れが生じていた。一方で、補強ブレースには目立った損傷は確認されなかった。柱の被害としては、せん断破壊以外にも写真 B-51、52 に示すように曲げ破壊 (A-9柱) も確認された。また、写真 B-53、54 は梁間方向の梁 (8通り) に生じた被害例であるが、梁間方向においては中柱を省略してスパンを大きく取った⑥～⑨通りで、写真 B-53 に示すような梁端部の顕著な曲げひび割

写真 B-49 補強ブレースが取り付け柱の構面内および構面外に生じたせん断破壊 (C-8柱)

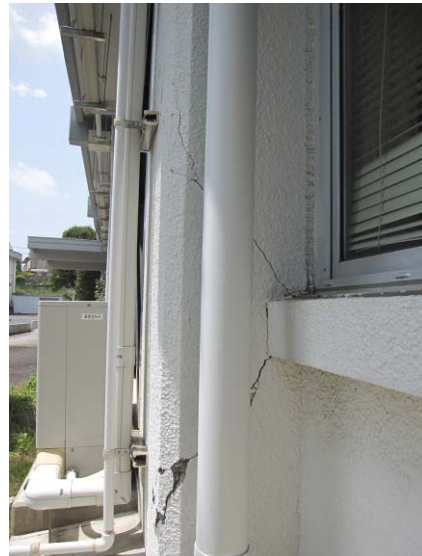
写真 B-50 補強ブレースが取り付け柱の構面外に生じたせん断破壊 (A-8柱)

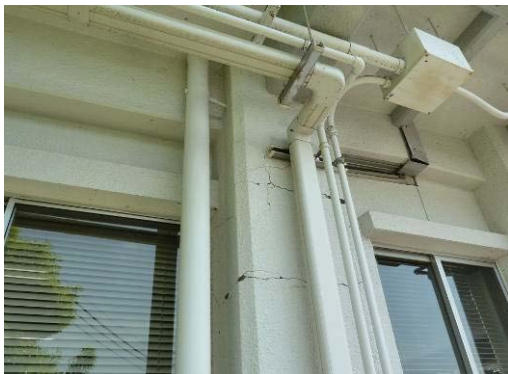
写真 B-51 梁間方向の柱頭曲げひび割れ (A-9柱)

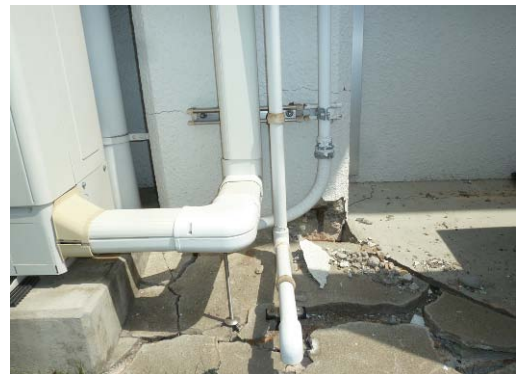
写真 B-52 梁間方向の柱脚曲げ圧壊 (A-9柱)

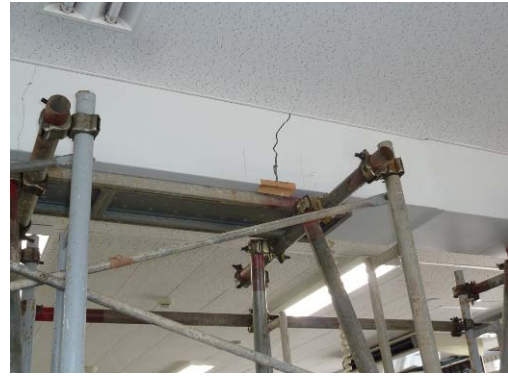
れと、写真B-54に示すような梁中間部に比較的大きなひび割れが生じていた。なお、本建築物の関係者から得た情報によれば、この梁中間部のひび割れについては以前より生じていたもので、今回の地震でさらに広がったとのことであった。

写真 B-54 梁間方向の梁中間部に生じた
ひび割れ (⑨通り：ひび割れ幅 5mm)
