平成 28 年(2016 年)熊本地震による建築物等被害第一次調査報告 (その 2 4 月 16 日(本震後) 調査結果速報)

1. 調査の目的と概要

本報告(その 2)は、国土交通省住宅局の要請により実施した第一次調査のうち、平成 28 年 4 月 16 日 1 時 25 分頃に発生した最大震度 7 を観測する地震(本震。Mj7.3(暫定値))以後に実施した内容についての速報である(4 月 15 日に実施した調査内容については、報告(その 1)¹⁾参照)。調査は、南阿蘇村、山都町、西原村、そして益城町東部及び中心部について実施した。なお、益城町中心部の調査では、4 月 15 日の調査内容と合わせて、本震の前後での被害の拡大状況について把握している。

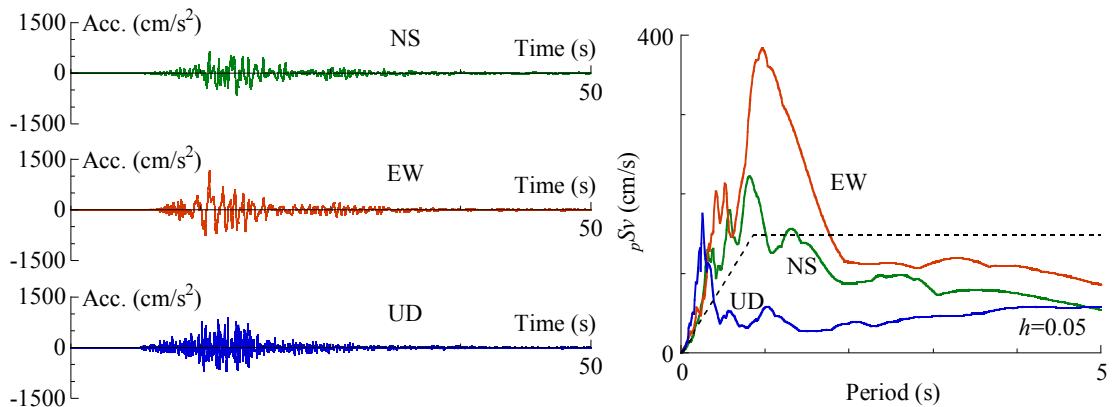
図 4.1 に KiK-net 益城(KMMH16)（震度 6 強（計測震度 6.4））、図 4.2 に K-NET 熊本(KMM006)（震度 6 強（計測震度 6.0））の加速度時刻歴波形と擬似速度応答スペクトルを示す。KiK-net 益城では、4/14 に発生した地震と同様に EW 方向で周期領域 1~2 秒の成分が大きな値となっている。

図 4.1 KiK-net 益城で観測された加速度時刻歴波形と擬似速度応答スペクトル
(4月16日1時25分発生の地震)

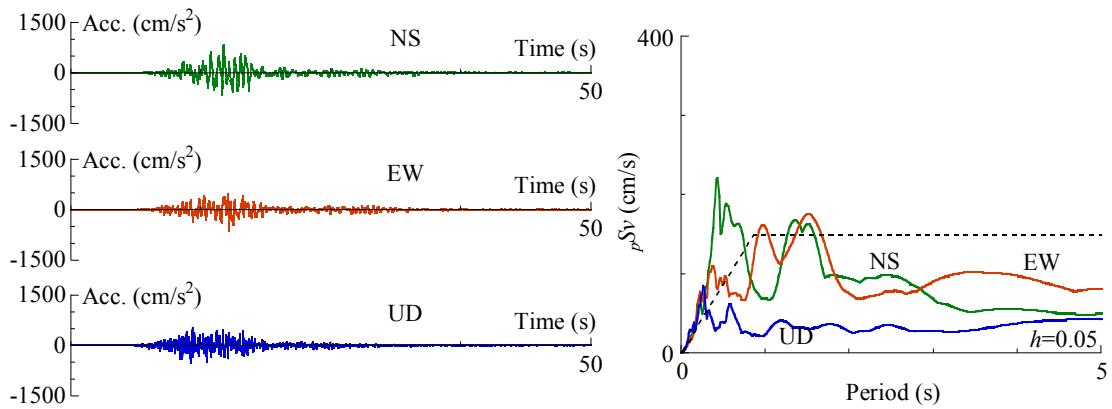
図 4.2 K-NET 熊本で観測された加速度時刻歴波形と擬似速度応答スペクトル
(4月16日1時25分発生の地震)

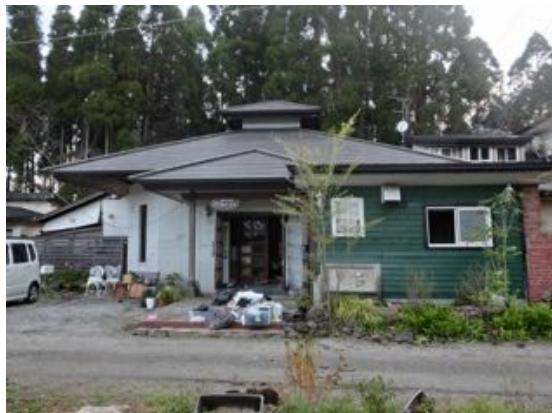
食堂棟はもともと美術館として建設されたもので、構造的には無被害であったが、内部は物が散乱（写真 5.1.4）しており、歩くのがやっとであった。

写真 5.1.1 宿泊施設の RC 造食堂棟

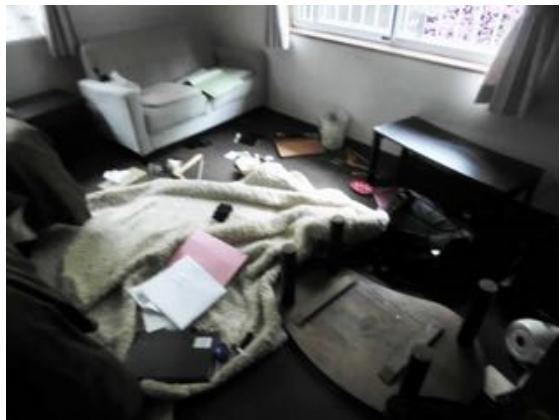
これに対して木造の宿泊棟も上部構造に目立った被害は看取されなかったものの、内部の物が散乱（写真 5.1.5）していることに加えて、無筋コンクリートによる基礎は所々でひび割れ（写真 5.1.6）、隅角部で破壊（写真 5.1.7）していたため、相当のレベルの地震動の入力があったものと推測される。食堂棟との接続部も大きく損傷（写真 5.1.8）しており、これに接する外壁のサイディングが大きく損傷（写真 5.1.9）していた。宿泊棟の北側には浴室が増築されているが、地震により大きく損傷しており（写真 5.1.10）、一部の木部は腐朽（写真 5.1.11）していた。また、接続

写真 5.1.5 宿泊棟 2階の地震後の状況

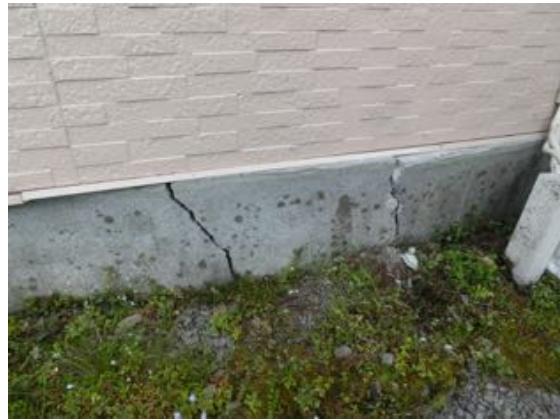
写真 5.1.6 宿泊棟の基礎の亀裂

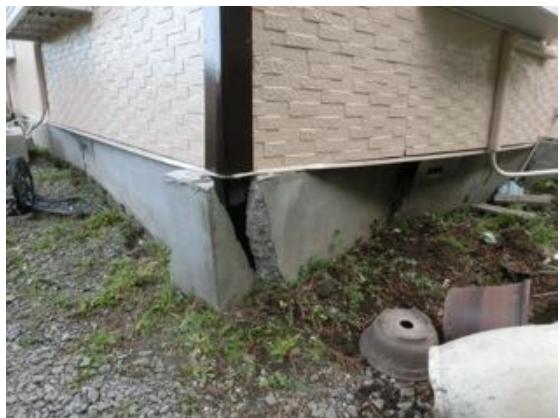
写真 5.1.7 宿泊棟の基礎の破壊

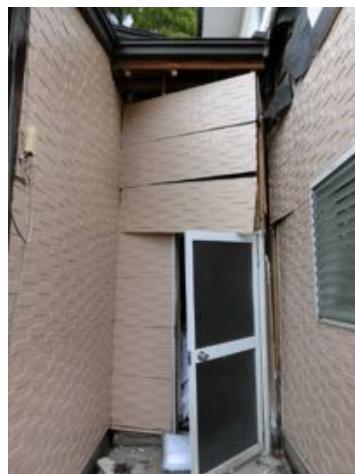
写真 5.1.8 食堂棟と宿泊棟の接続部の破壊

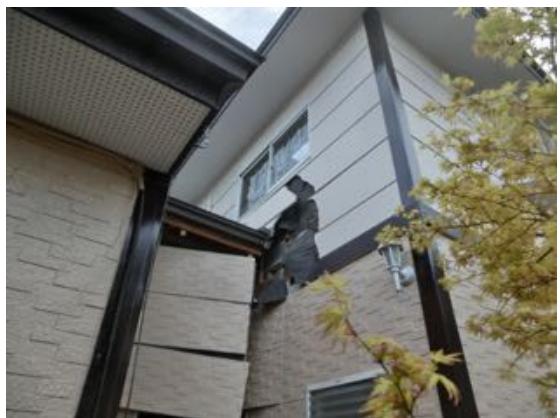
写真 5.1.9 宿泊棟の外壁の損傷

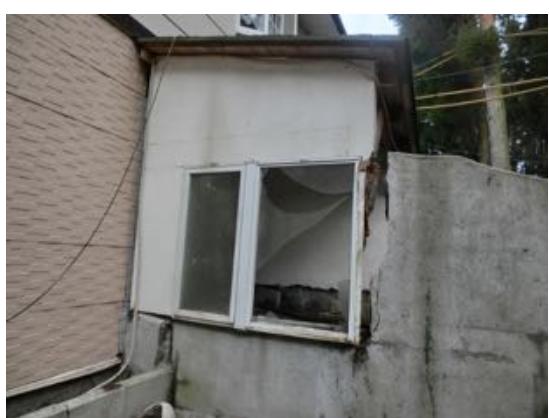
写真 5.1.10 宿泊棟北側の浴室の破壊

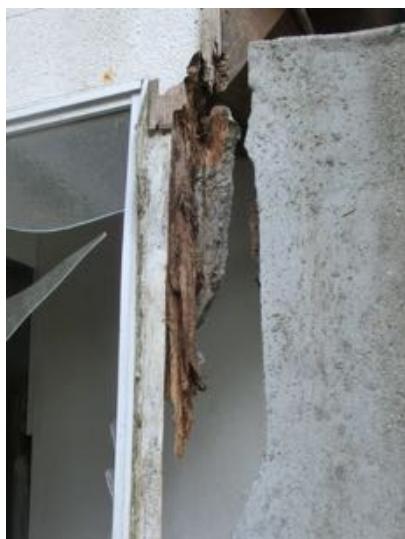
写真 5.1.11 写真 5.1.10 の木部の腐朽

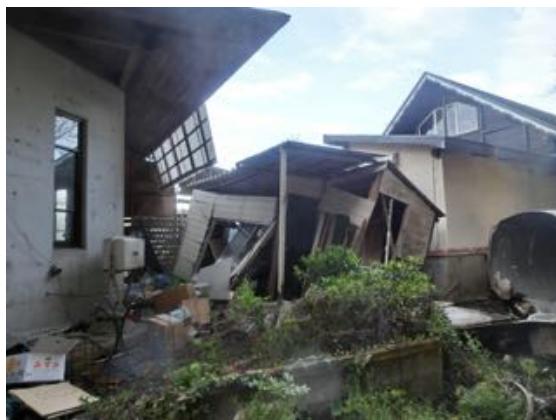
RC 造食堂棟の西側に付属する建屋は大破（写真 5.1.13）し、FRP 製の貯水タンクも転倒して破壊していた（写真 5.1.14）。

写真 5.1.13 食堂棟東側の付属屋の大破

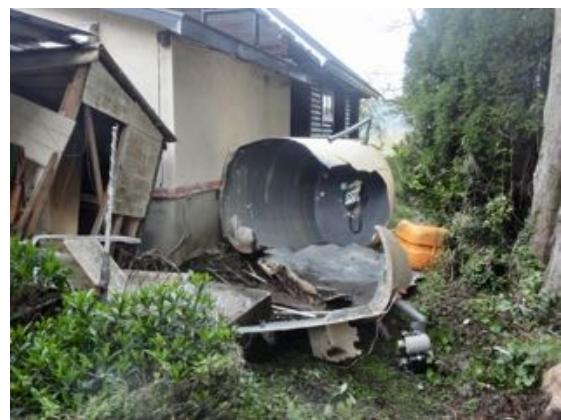
写真 5.1.14 貯水タンクの転倒・破壊

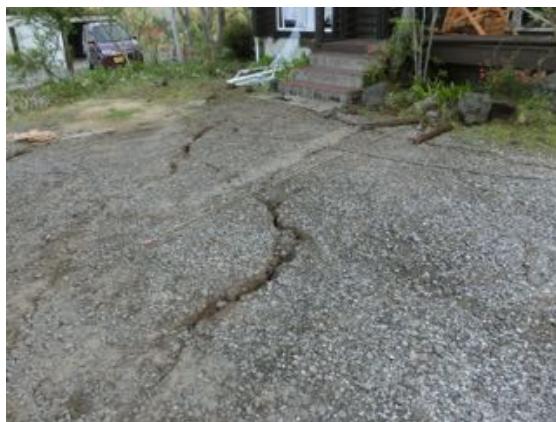
一方、食堂棟に隣接するログハウスの南側地盤には大きな亀裂（写真 5.1.15）が確認されたが、ログハウスの被害としては、入り口付近右側の独立柱の脱落（写真 5.1.16）以外構造躯体の損傷は認められなかった（写真 5.1.17）。左側の独立柱は無被害であるので、右側の独立柱の脱落は脚部の腐朽（写真 5.1.18）の影響と想像された。組積した丸太を鉛直方向に締め付ける長軸ボルトはほぼ全てに緩みが見られた（写真 5.1.19）。有筋と思われる基礎コンクリートの一部が僅かに剥落（写真 5.1.20）していたものの、基礎は構造的にほぼ無被害であった。周辺地盤の亀裂から、地盤がある程度変位したと考えられるが、上部構造がほぼ無被害であったのは、ボルトの緩みがあったために鉛直ボルトやその留め付け部分に応力が集中しなかったことと、基礎の仕様が優れていたことが要因であった可能性があると考えられる。

写真 5.1.15 ログハウスの南側地盤の亀裂

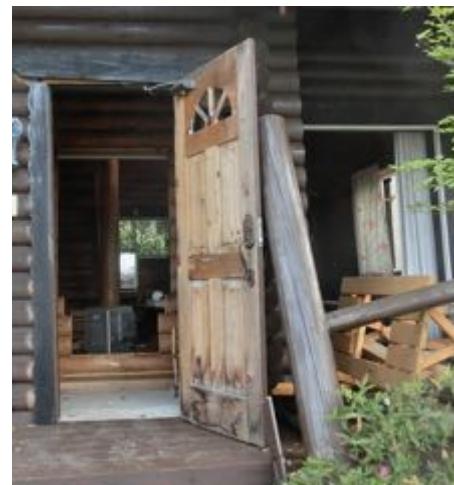
写真 5.1.16 ログハウス入り口付近の独立柱の脱落

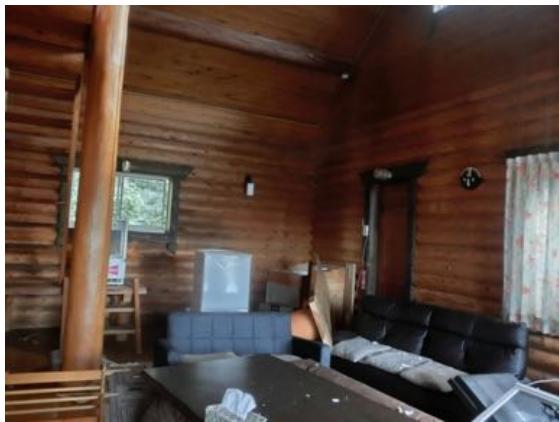
写真 5.1.17 ログハウスの内部

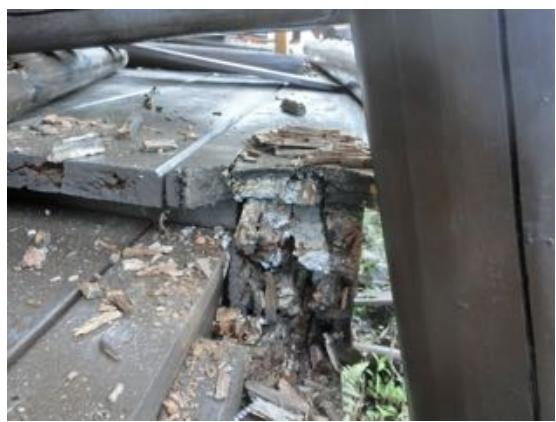
写真 5.1.18 写真 5.1.16 の独立柱脚部の腐朽

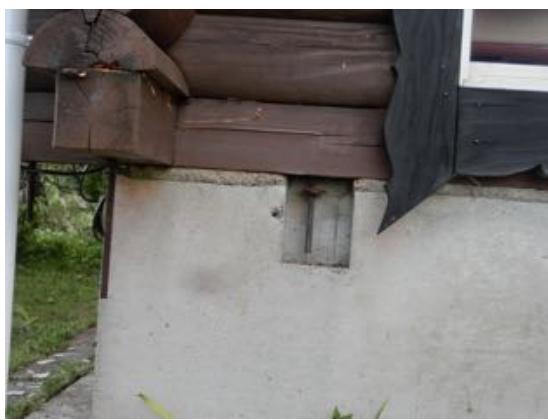
写真 5.1.19 ログハウス丸太の締め付けボルトの緩み

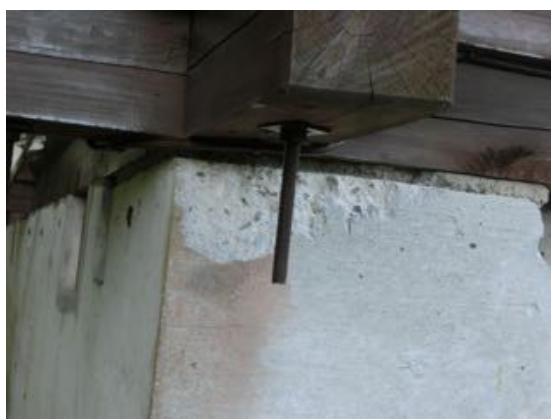
写真 5.1.20 ログハウスのコンクリート基礎の軽微な損傷

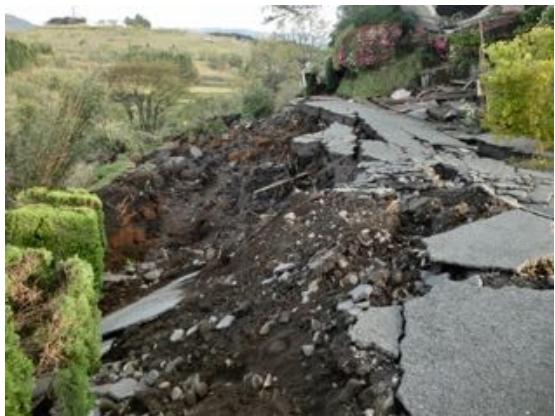
南阿蘇村河陽地区の宿泊用ペンションで構成される小さな集落は、周辺より標高の高い丘の上に位置する。集落への進入路は路盤ごと崩落しており（写真 5.2.1）、本震後は小型の自動車 1 台がやっと通行できる裏道（写真 5.2.2）が唯一の進入路という状態であった。また、崩落した土砂が県道 299 号線を閉塞しており（写真 5.2.3）、孤立に近い状態となっていた。同地区内の道路には至る所で亀裂が確認された（写真 5.2.4）。給水塔のタンクは落下し（写真 5.2.5）、電柱は根元から折損（写真 5.2.6）していた。

写真 5.2.1 アクセス道路の路盤崩壊

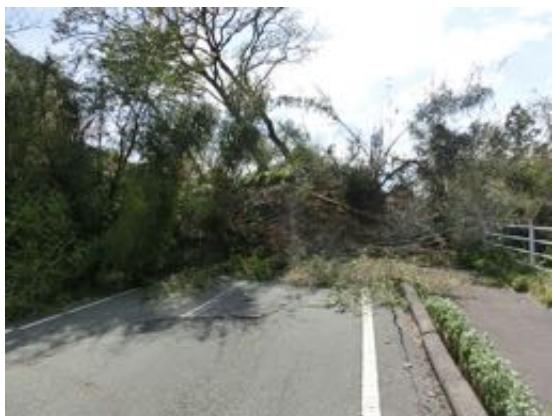
写真 5.2.3 写真 5.2.2 の側の道路閉塞

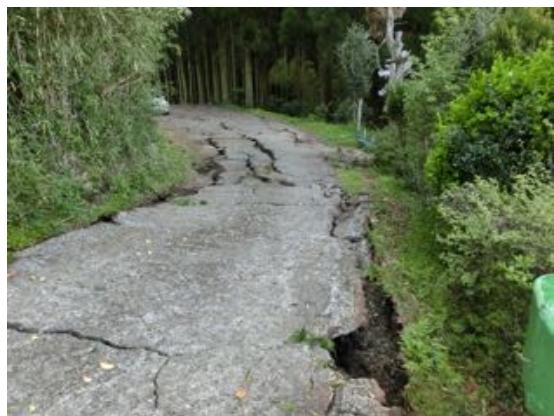
写真 5.2.4 エリア内の道路の亀裂

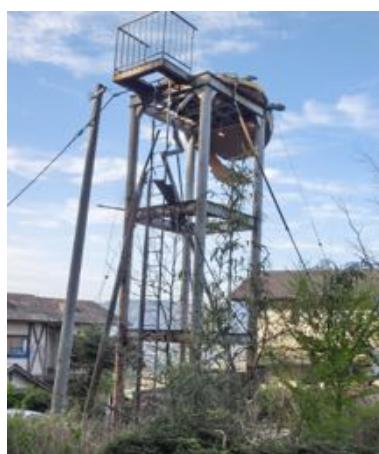
写真 5.2.5 給水タンクの落下

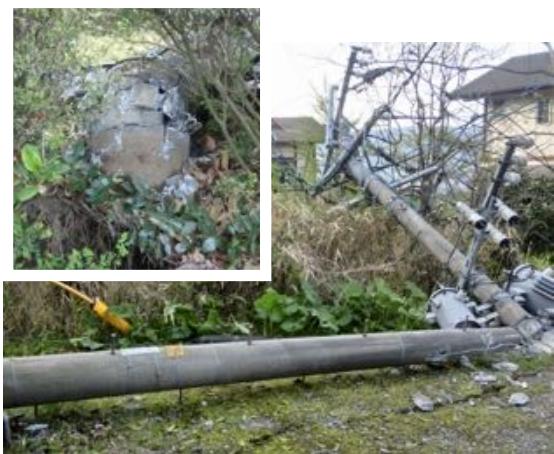
写真 5.2.6 エリア内の電柱の折損

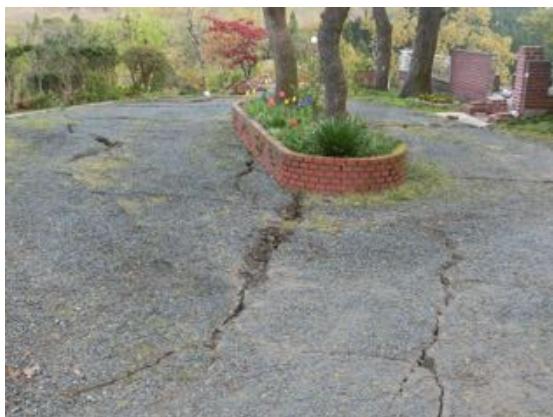
集落北西部の駐車場には大きな亀裂が生じ（写真 5.2.7）、その北側の木造建築物の敷地は西側部分の地盤が抉り取られるように崩壊（写真 5.2.8）しており、塀や屋外用のチェア等が土砂に埋もれながら散乱していた（写真 5.2.9）。

写真 5.2.7 駐車場の地割れ

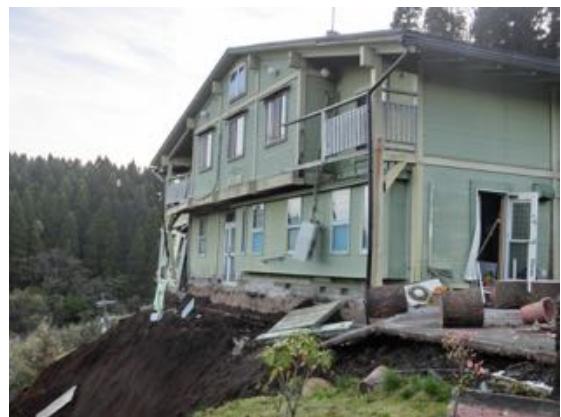
写真 5.2.8 敷地の西側が抉り取られた建築物

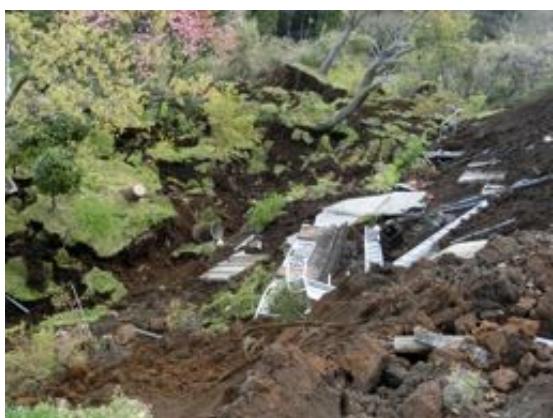
写真 5.2.9 写真 5.2.6 の眼下の地盤崩壊

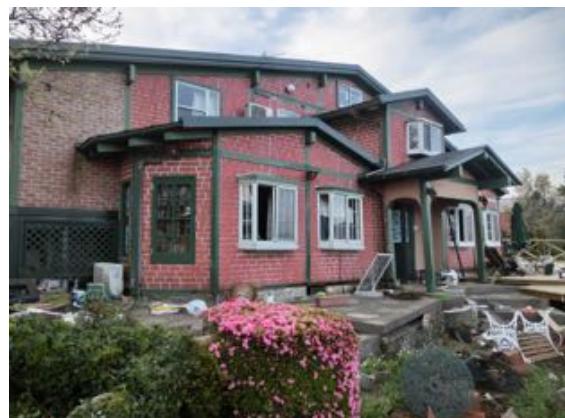
写真 5.2.8 の南側に隣接する宿泊施設（写真 5.2.10）も西側の崖に向かって傾き、木造躯体の一部には腐朽なども確認された（写真 5.2.11）。構造躯体の一部に木材と複合して鋼材が使用されおり、木部が腐朽で無くなっている状況が確認された（写真 5.2.12）。

写真 5.2.10 崖下へ傾斜した木造宿泊施設

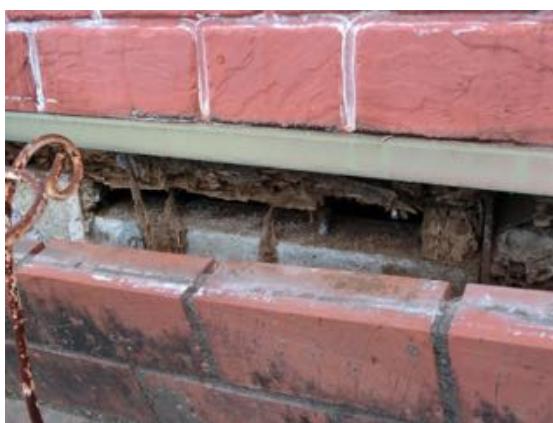
写真 5.2.11 写真 5.2.10 の建築物の躯体の腐朽

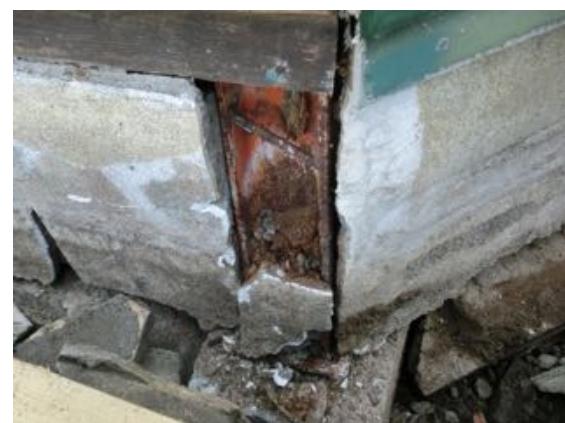
写真 5.2.12 写真 5.2.10 の建築物の一部に使用された鋼材 (木部が腐朽で喪失)

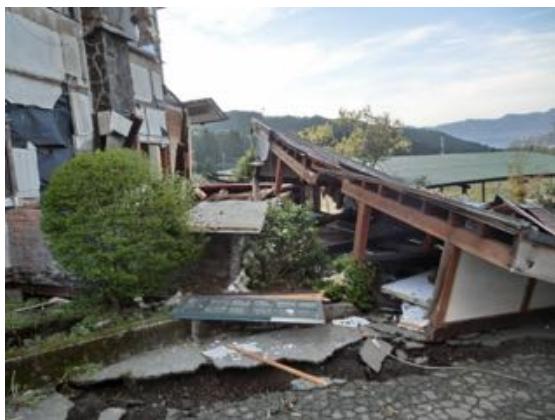
その他、下屋が崩壊した建築物（写真 5.2.13）や壁が外れた建築物（写真 5.2.14）なども確認された。写真 5.2.14 の建築物の出窓下は外壁材が剥落し、下地板の腐朽が確認された（写真 5.2.15）。また、傾斜地に建ち、1 階脚部を支持する RC の支柱が傾いた例（写真 5.2.16）もあった。

写真 5.2.13 下屋が崩壊した建築物

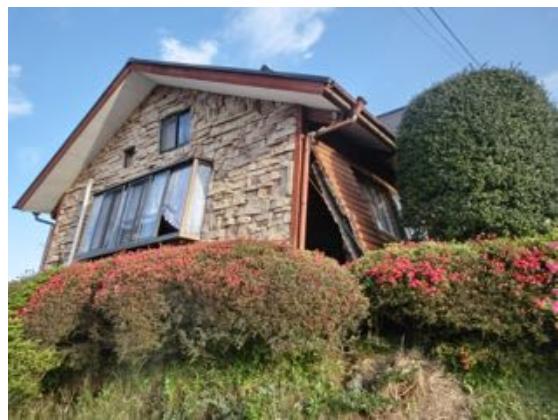
写真 5.2.14 壁が外れた建築物

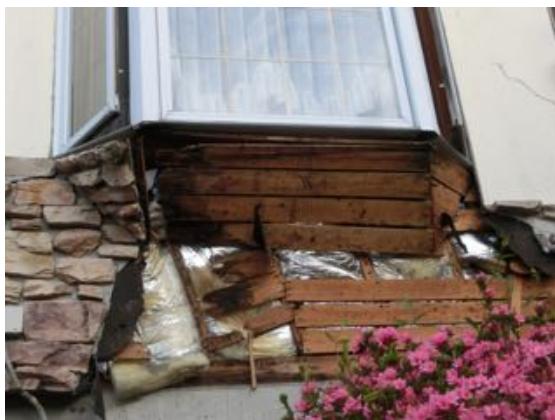
写真 5.2.15 写真 5.2.14 の建築物の出窓下の外壁下地の腐朽

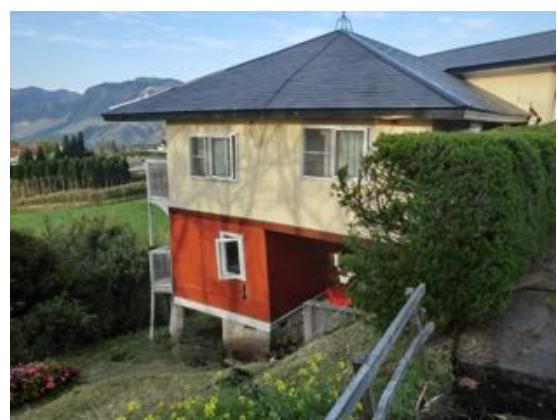
写真 5.2.16 1階のRC支柱が傾斜した建築物

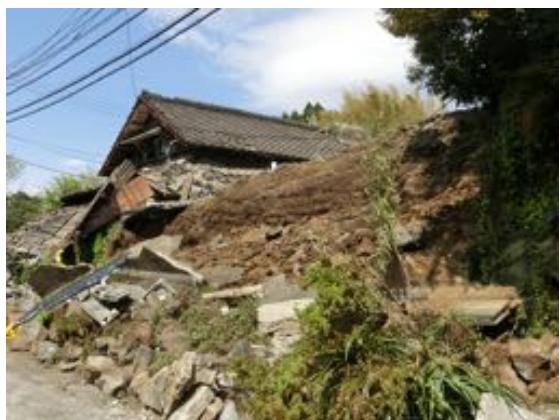
ペンション集落の北から乙ヶ瀬集落内を迂回し、県道 299 号線を経由して国道 325 号線へ抜けるまで、車窓から 50 棟前後の木造家屋が見られたが、地盤の崩壊によって大破している家屋（写真 5.3.1）、大きく傾斜した納屋又は農機具小屋と思われる建築物（写真 5.3.2）、倒壊して擁壁上から落ちそうな家屋（写真 5.3.3）などが確認できた。また、国道 325 号線に出た交差点付近にも倒壊した住宅（写真 5.3.4）があった。

写真 5.3.1 地盤の影響により大破した家屋

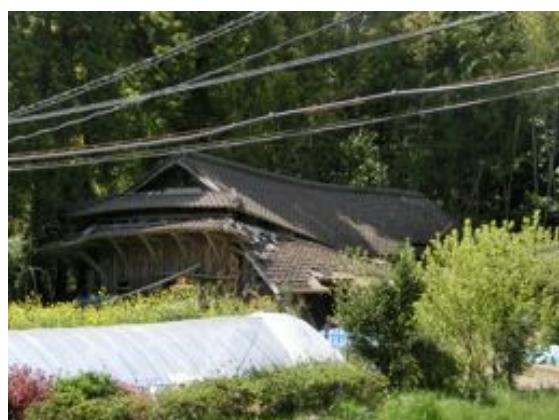
写真 5.3.2 大きく傾斜した建築物

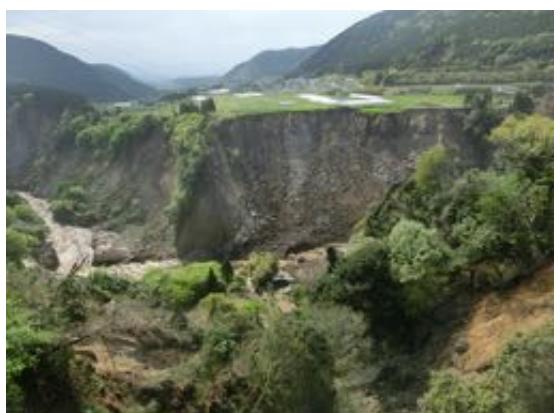
また、濁川が黒川に合流する地点では西岸の崩落（写真 5.3.7）が激しく、キャンプ場の管理棟と思われる建築物が今にも土砂に押しつぶされそうな危険な状態（写真 5.3.8）であることが視認できた。

写真 5.3.7 黒川西岸の土砂崩落

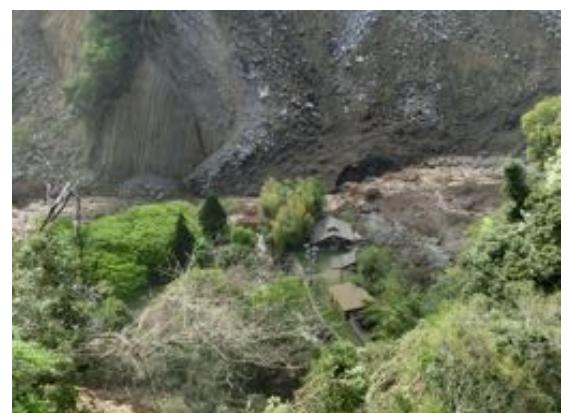
写真 5.3.8 土砂につぶされそうな建築物

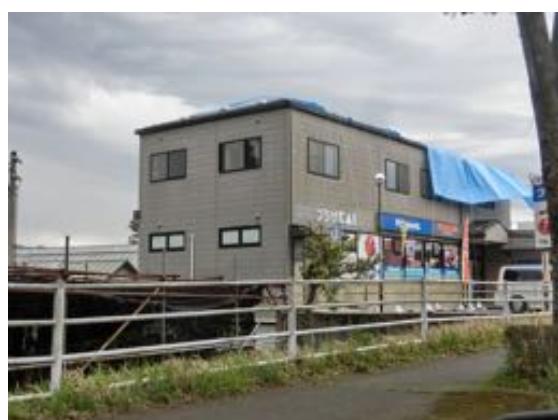
そこから約 10 km ほど国道 218 号線を西進したところに 2 階建ての店舗建築（写真 5.4.2）があり、屋根がブルーシートで覆わっていたことから、屋根に被害を受けたものと推測された。その後、国道 445 号線へ進んでも、車窓から見る限り、他の建築物被害は見当たらなかった。

写真 5.4.2 屋根に被害を受けたと推測される 2 階建て店舗建築

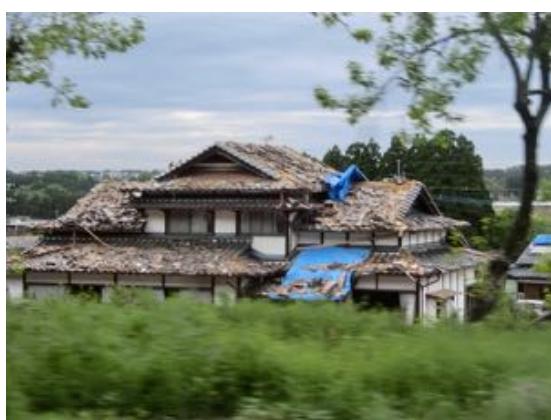
西原村西部の県道 28 号線沿いに、木造家屋の大きな被害が散見された。例えば、屋根の被害が大きな入母屋（写真 5.5.1）、残留変形が大きな民家（写真 5.5.2）、比較的最近の建築と思われる被害が大きい住宅（写真 5.5.3）、倒壊した家屋（写真 5.5.4）などが確認され、被害の割合は、調査した地域においては、益城町に次いで多いように感じられた。

写真 5.5.1 屋根の被害が大きな入母屋

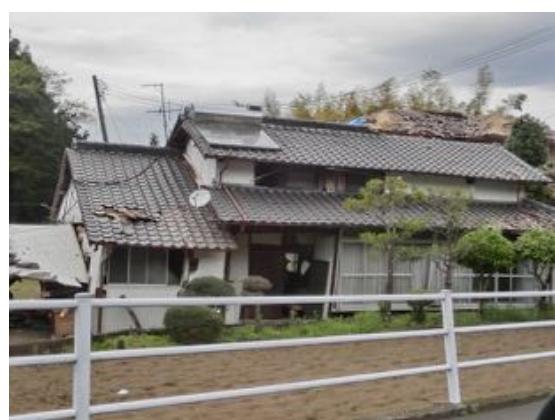
写真 5.5.2 残留変形が大きな民家

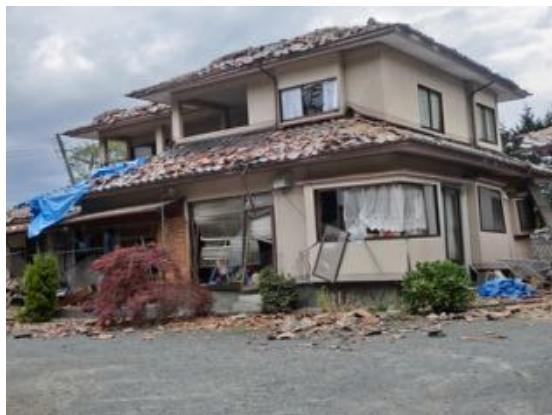
写真 5.5.3 被害が大きい最近の建築と思われる住宅

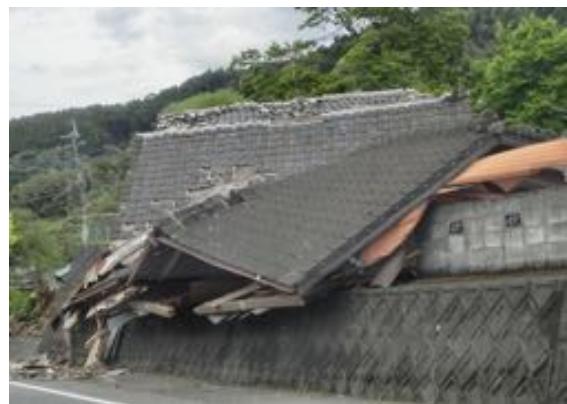
写真 5.5.4 倒壊した家屋

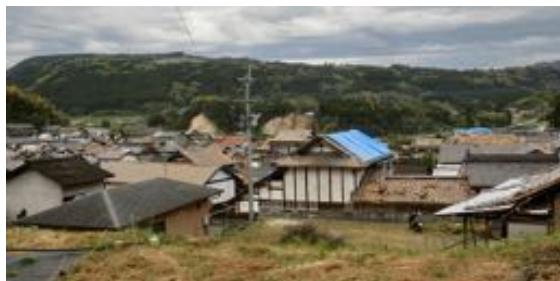
益城町東部の大字小谷、田原などの地区は熊本空港の南に位置しており、県道 206 号線を走る車窓から見渡すと屋根の被害が極めて多い（写真 5.6.1, 5.6.2）ものの、傾斜したり倒壊したりした家屋は見当たらなかった。しかし、県道 28 号線まで降りると、納屋の倒壊（写真 5.6.3）、住宅の倒壊（写真 5.6.4）などが散見される。さらに、倒壊したかなり大規模な倉庫（写真 5.6.5）や残留変形の大きな事務所建築（写真 5.6.6）も確認された。県道沿いには木山川が流れ、その護岸が津森小学校付近で一部崩壊していた（写真 5.6.7）。また、2 階建ての店舗併用住宅の小屋組が寄せ棟で、その棟木の部分だけが崩壊するという過去に稀にしか発生していない破壊形態（写真 5.6.8）が見られた。

写真 5.6.1 屋根の被害が多い益城町小谷

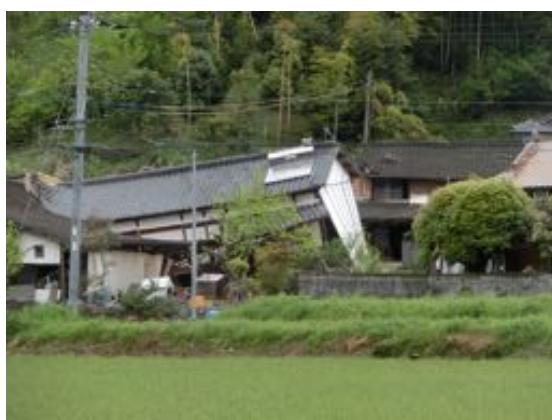
写真 5.6.3 納屋の倒壊

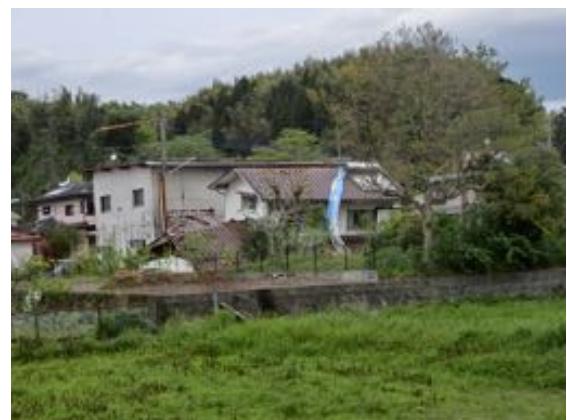
写真 5.6.4 住宅の倒壊

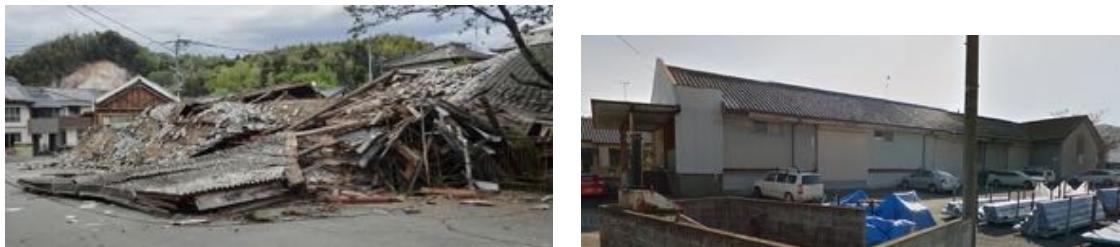
写真 5.6.5 倒壊した大規模な倉庫（左）と震災前の倉庫（右：Google マップから引用）

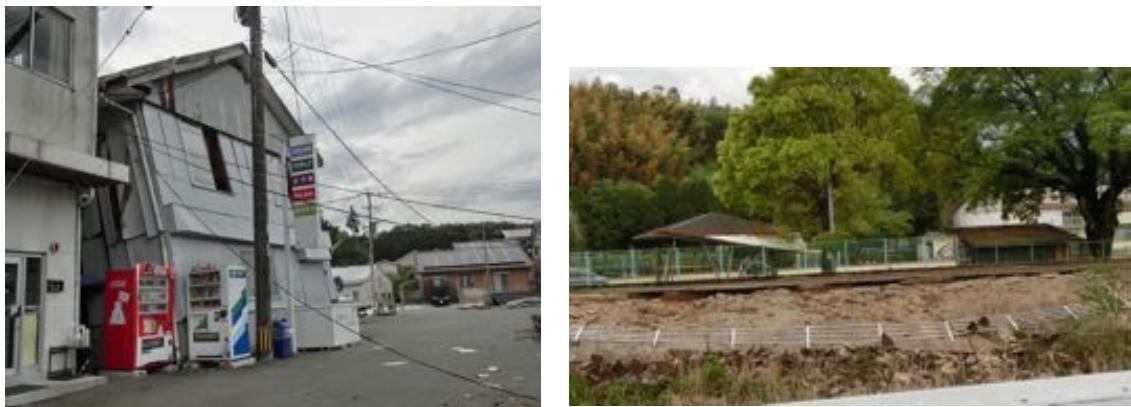
写真 5.6.6 残留変形の大きな事務所建築

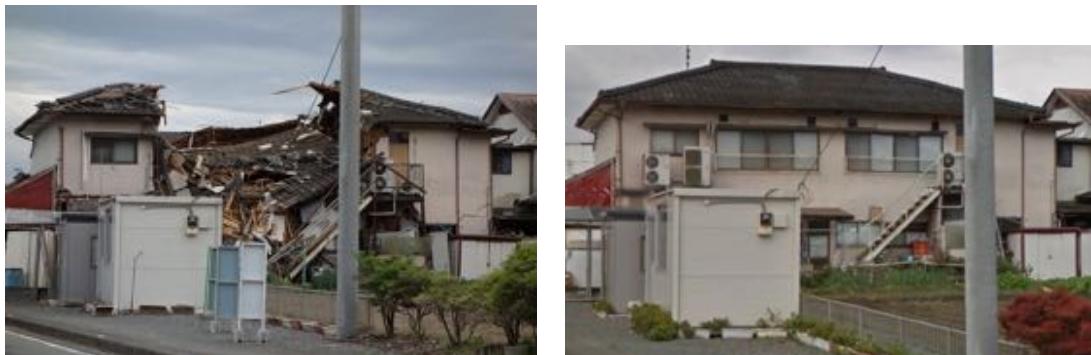
写真 5.6.8 中央部のみが破壊した店舗併用住宅(左)と震災前の姿（右：Google マップから引用）

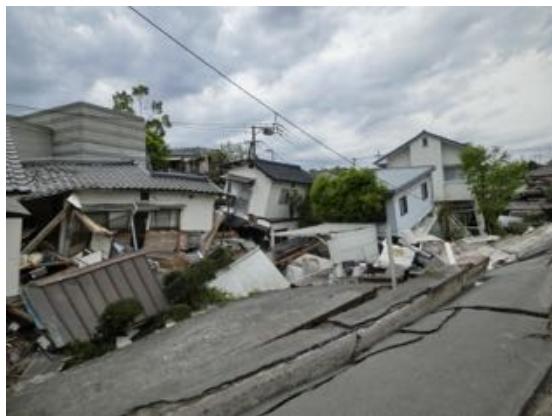
益城町寺迫地区、並びに町役場周辺の被害状況を確認した。本震前の 4/15 の調査では、寺迫地区の状況は確認していないものの、倒壊した住宅は町内で 2 棟との情報（その 1）に基づけば、明らかに被害は大きくなっている。益城町寺迫は、秋津川から近く、秋津川へ流れる支流などもあり、地盤が軟弱であったと考えられ、町中の建築物の半数以上が倒壊しているように見受けられた（写真 5.7.1、5.7.2）。周囲では、路盤が波打つように破壊され（写真 5.7.3）、アスファルト舗装は大きく割れていた（写真 5.7.4）。さらに噴砂の痕（写真 5.7.5、5.7.6）が複数見受けられ、液状化が発生したものと見られる。最近の建築と思われる住宅でも、被害が大きいもの（写真 5.7.7）と被害が小さいもの（写真 5.7.8）が見られた。

写真 5.7.1 路盤崩壊と倒壊家屋

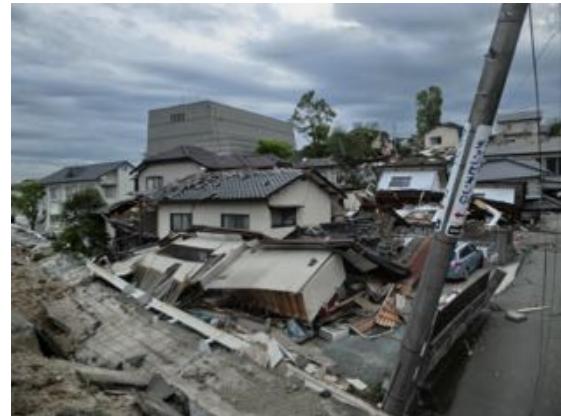
写真 5.7.2 複数の倒壊家屋

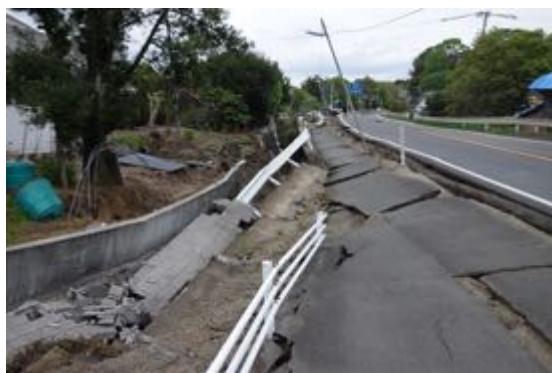
写真 5.7.3 破壊された路盤

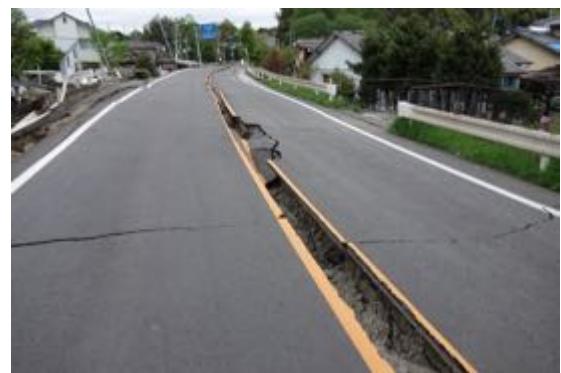
写真 5.7.4 アスファルト舗装に生じた割れ

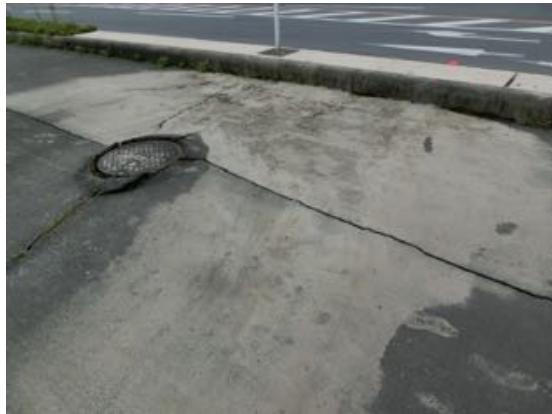
写真 5.7.5 噴砂のあと

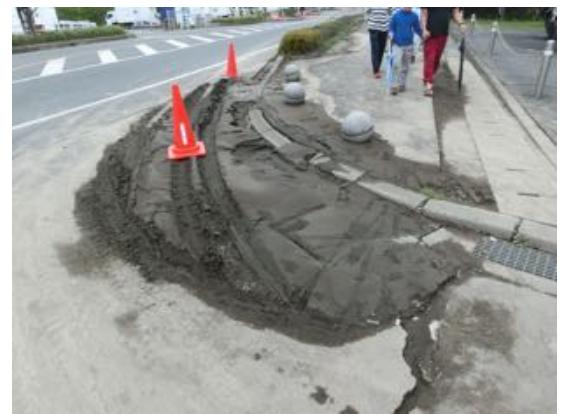
写真 5.7.6 液状化により噴出した大量の砂

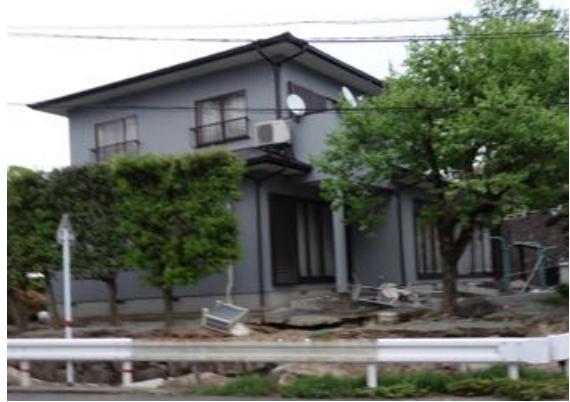
写真 5.7.8 最近の建築と思われる住宅で被害が小さい例

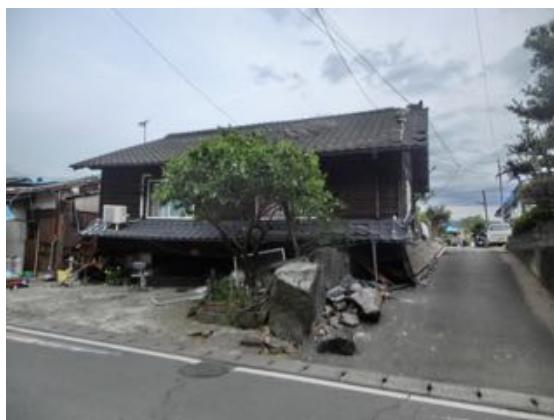
寺迫より多少標高が高く、多少地盤が堅牢であると想像される木山地区でも、倒壊家屋が複数見受けられ（写真 5.7.9、5.7.10）たが、寺迫地区に比べてその割合は圧倒的に少ない。最近の建築と思われる建築物でも地盤変状の影響で被害が大きい集合住宅（写真 5.7.11）が確認された。

写真 5.7.9 木山地区の倒壊家屋

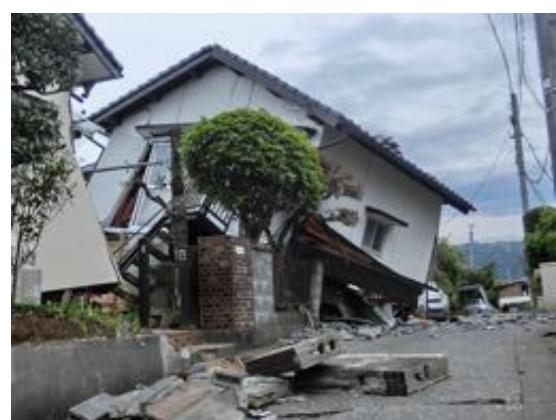
写真 5.7.10 木山地区の倒壊家屋

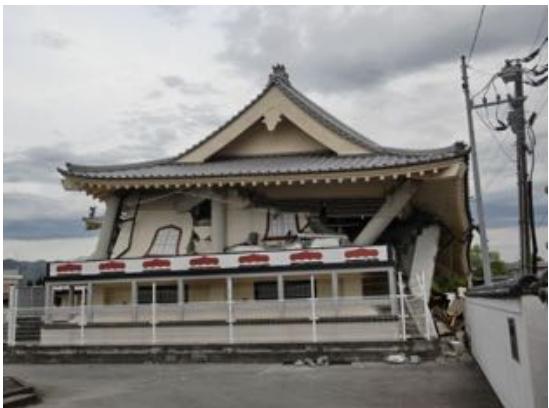
なお、RC 造の寺社建築が大破している例も確認された（写真 5.7.12）。

写真 5.7.12 大破した RC 造の社寺

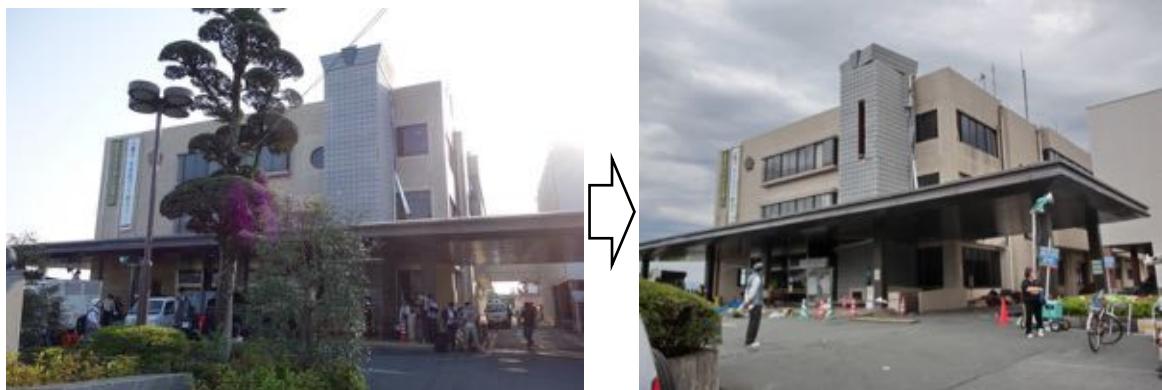
鉄筋コンクリート造 3 階建ての町役場庁舎も本震の前後で、その状況が大きく変わっていた。まず、4/15 には外観上無被害であったが、4/16 には庁舎正面の塔状の部分の頂部がずれており、中間部分も一部損傷している（写真 6.1.1）。玄関前の基礎版と周辺地盤の隙間（写真 6.1.2）も本震の前後で拡大していることが分かる。さらに、庁舎西側の敷地内に駐車していた車両が、敷地

写真 6.1.1 益城町役場庁舎の全景（左：4/15、右：4/16）

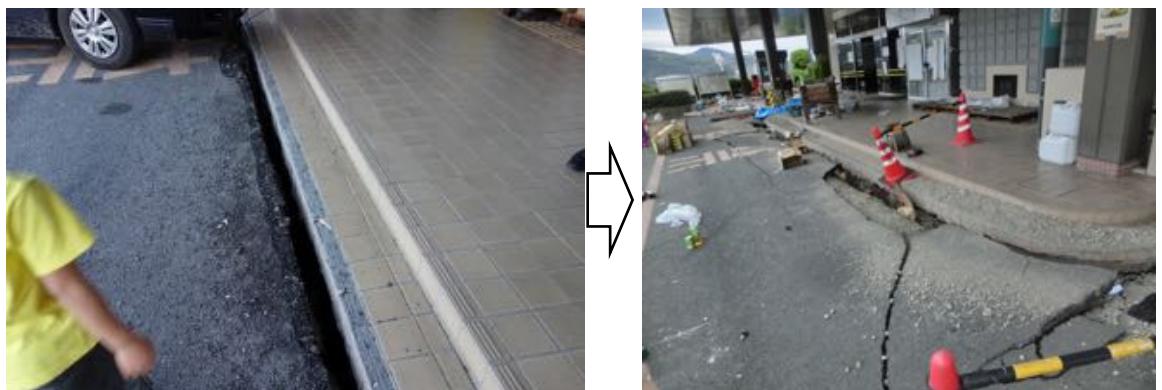
写真 6.1.2 玄関前の基礎版と周辺地盤の隙間（左：4/15、右：4/16）

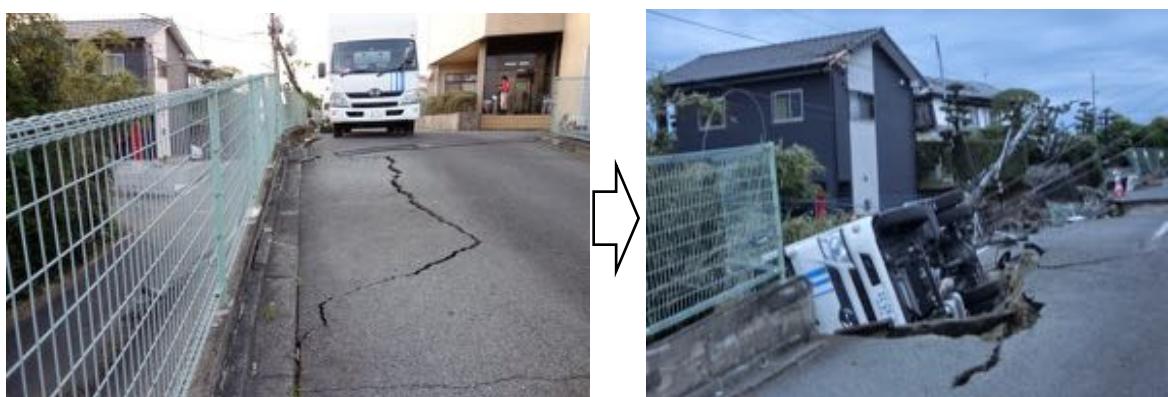
地盤の崩壊とともに転落していた（写真 6.1.3）。また、2棟をつなぐ渡り廊下もエキスパンションジョイントで接続されているにもかかわらず、廊下の壁にはせん断のひび割れが 4/15 の時点で入っており、これが 4/16 には大きな亀裂に進展し、渡り廊下の躯体は落下しなくとも外壁材は落下の危険性が感じられた（写真 6.1.4）。

写真 6.1.3 敷地内の舗装のひび割れ（左：4/15）と地盤崩壊により転落した車両（右：4/16）

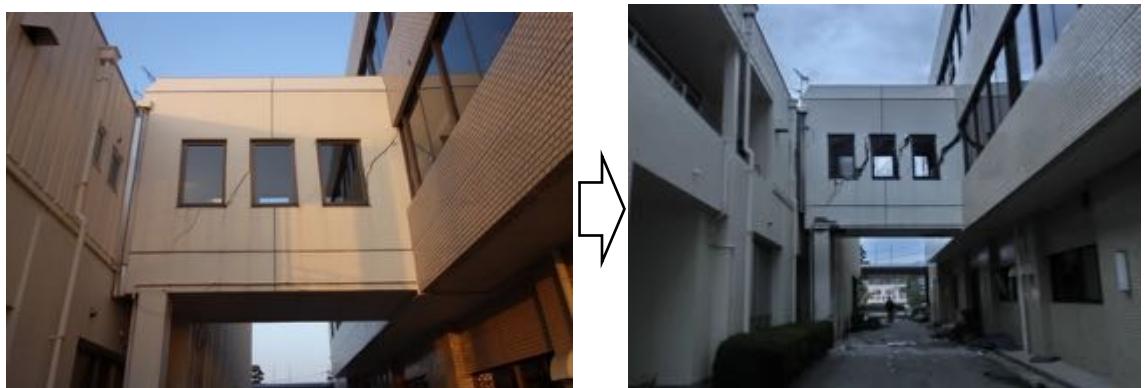
写真 6.1.4 渡り廊下の軽微な損傷（左：4/15）と大きなひび割れ（右：4/16）

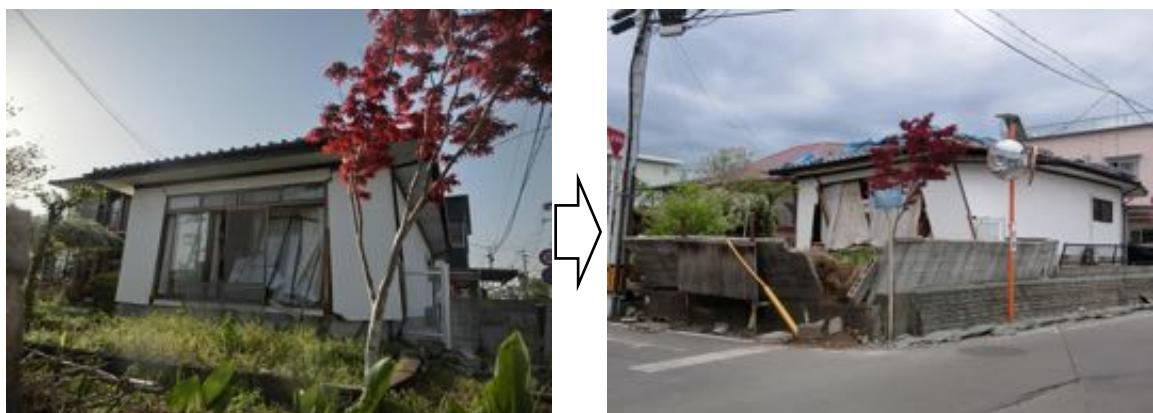
4/15 の時点で建具が外れただけの住宅が本震により大きく変形し、残留変形が大きくなった例（写真 6.2.1）、4/15 の時点で壁が一部はずれただけの住宅が本震により倒壊した例（写真 6.2.2）が見られた。また、本震の前後で残留変形が大きくなった店舗併用住宅（写真 6.2.3）も確認された。

写真 6.2.1 建具が外れただけの住宅(左：4/15)が大きな傾斜になった(右：4/16)例

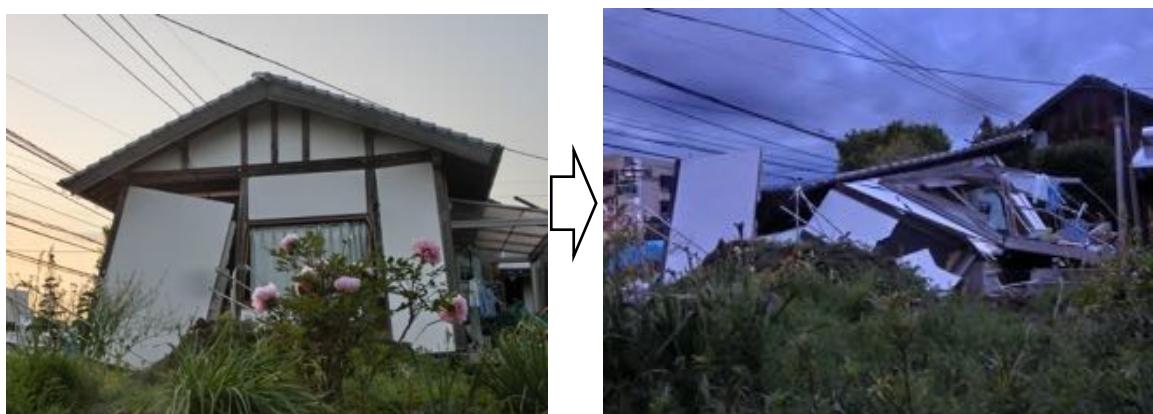
写真 6.2.2 壁が外れただけの家屋（左：4/15）が倒壊した（右：4/16）例

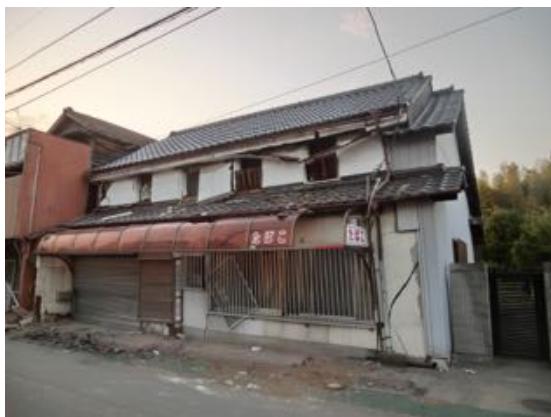
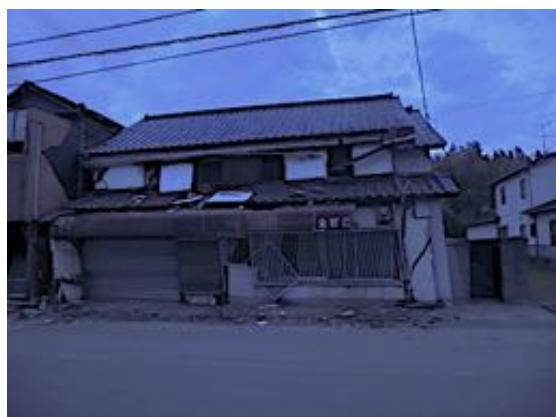
写真 6.2.3 残留変形が大きくなった店舗併用住宅（左：4/15、右：4/16）
