糸魚川市大規模火災の シミュレーション結果について

住宅・都市研究グループ
主任研究員 岩見 達也

新潟県糸魚川市の大規模火災の概要

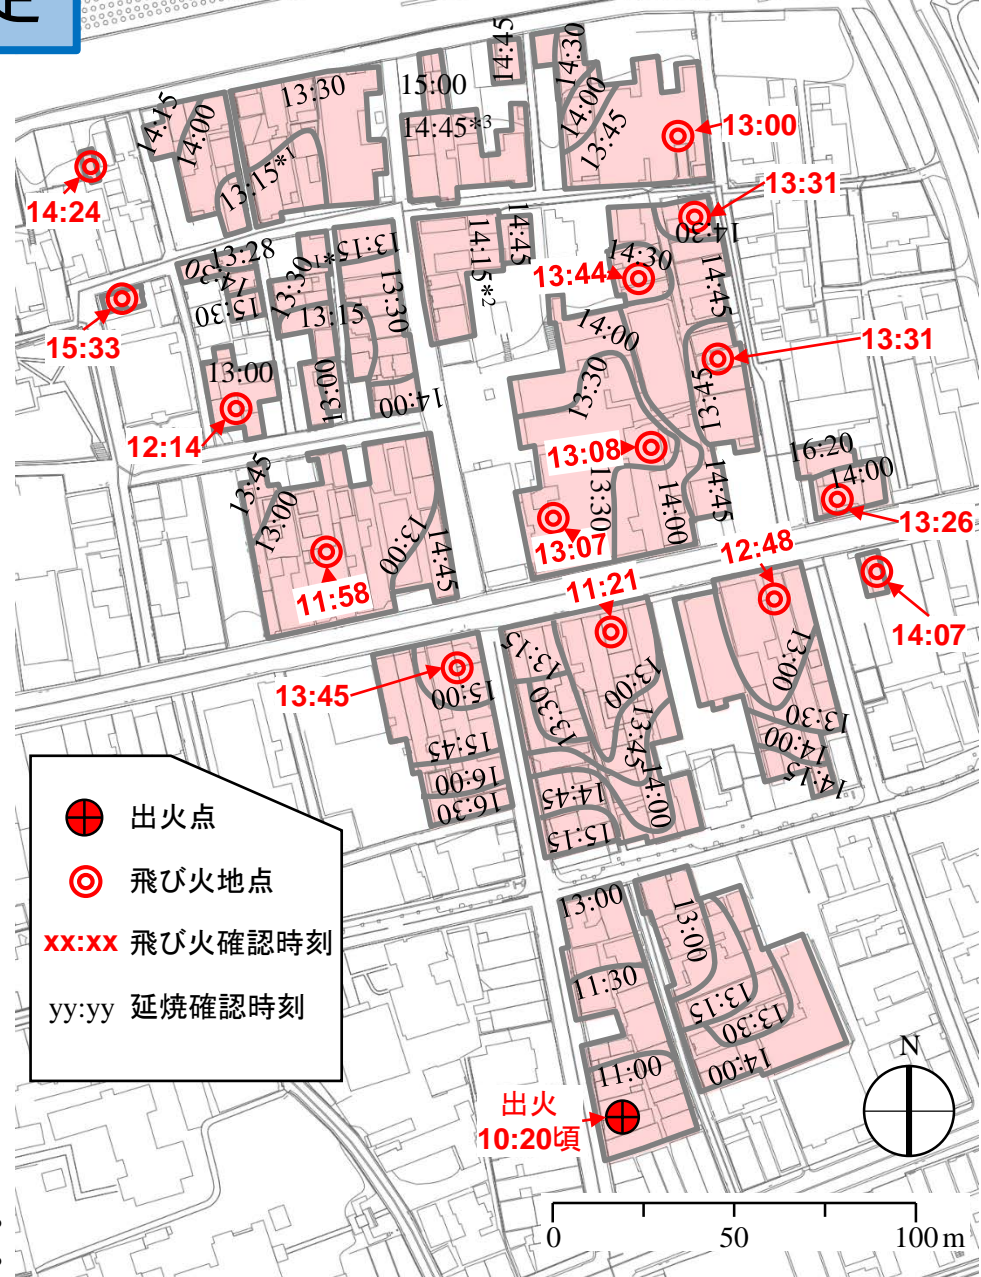
空撮映像等から推定した延焼動態

- 報道機関・新潟県警による空撮映像等を詳細に分析し、建物ごとの延焼時刻を推定。
- 15カ所の飛び火地点を特定。

*1 13:00～13:15の映像により燃焼を確認。

*2 13:42の映像により当該領域中央付近において発炎を確認。

*3 14:20の映像により当該領域南端付近において発炎を確認。

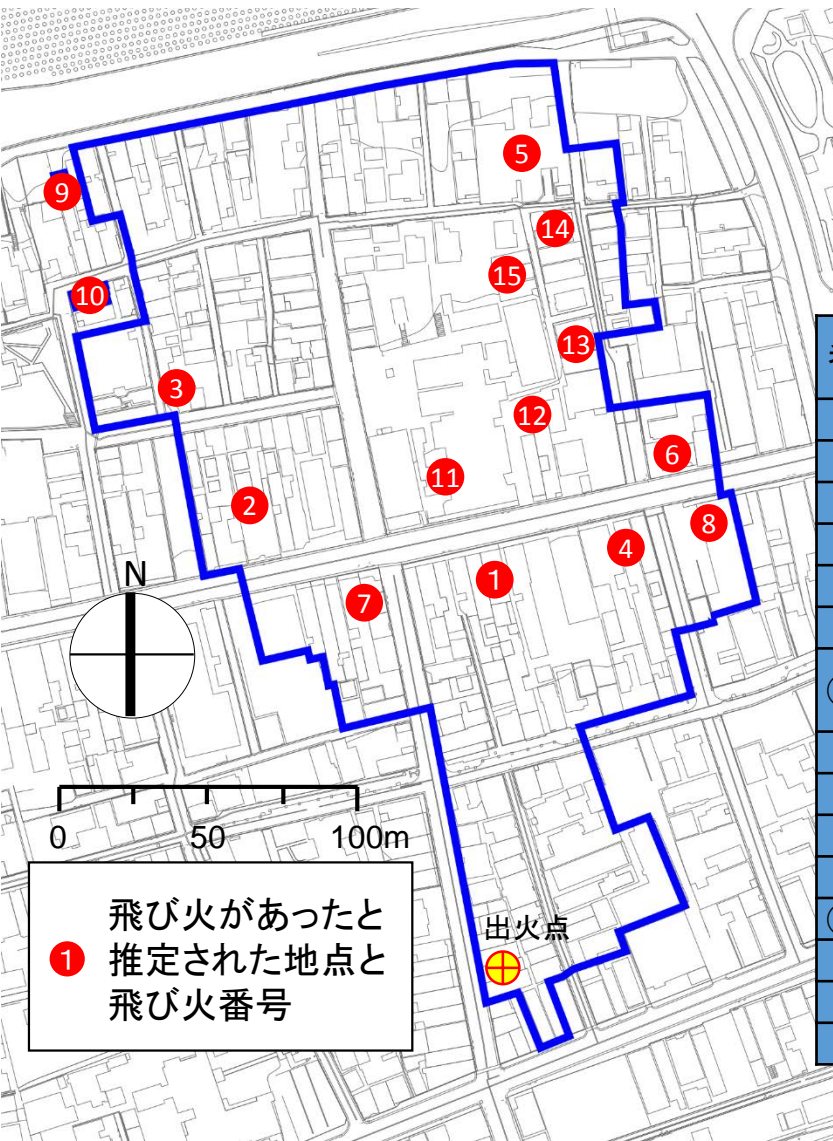
飛び火地点の特徴

- 飛び火が確認された建物の多くは、昭和8年頃の建設で、昭和初期仕様の瓦屋根であった。
- 古い木造建物が地域内に混在していたことが被害の拡大に影響したことが推察された。

番号	飛び火確認時刻 (時刻確認方法)	建物の状況	建築年	屋根の仕様
①	11:21(消防)	木造2階建て	昭和 8年	昭和初期仕様瓦葺
②	11:58(消防)	木造2階建て	昭和 8年	昭和初期仕様瓦葺
③	12:14(消防)	木造2階建て	昭和 8年	瓦葺(仕様不明)
④	12:48(映像)	木造2階建て	昭和 8年	昭和初期仕様瓦葺
⑤	13:00(消防)	木造2階建て	大正 元年	昭和初期仕様瓦葺
⑥	13:26(映像)	木造2階建て	昭和 8年	不明
⑦※1	13:45(消防)	木造2階建て	昭和 8年	昭和初期仕様瓦葺
		木造2階建て	昭和 8年	瓦葺(仕様不明)
⑧	14:07(映像)	木造2階建て	昭和 8年	昭和初期仕様瓦葺
⑨	14:24(映像)	木造2階建て	昭和46年	セメント瓦葺
⑩	15:33(映像)	木造2階建て	確認できず	瓦葺(仕様不明)
⑪	13:07(映像)	木造2階建て	昭和 8年	昭和初期仕様瓦葺
⑫※2	13:08(映像)	(木造2階建て)	(昭和 8年)	(昭和初期仕様瓦葺)
⑬	13:31(映像)	木造2階建て	昭和 8年	昭和初期仕様瓦葺
⑭	13:31(映像)	木造2階建て	昭和 8年	昭和初期仕様瓦葺
⑮	13:44(映像)	木造2階建て	昭和 9年※3	昭和初期仕様瓦葺

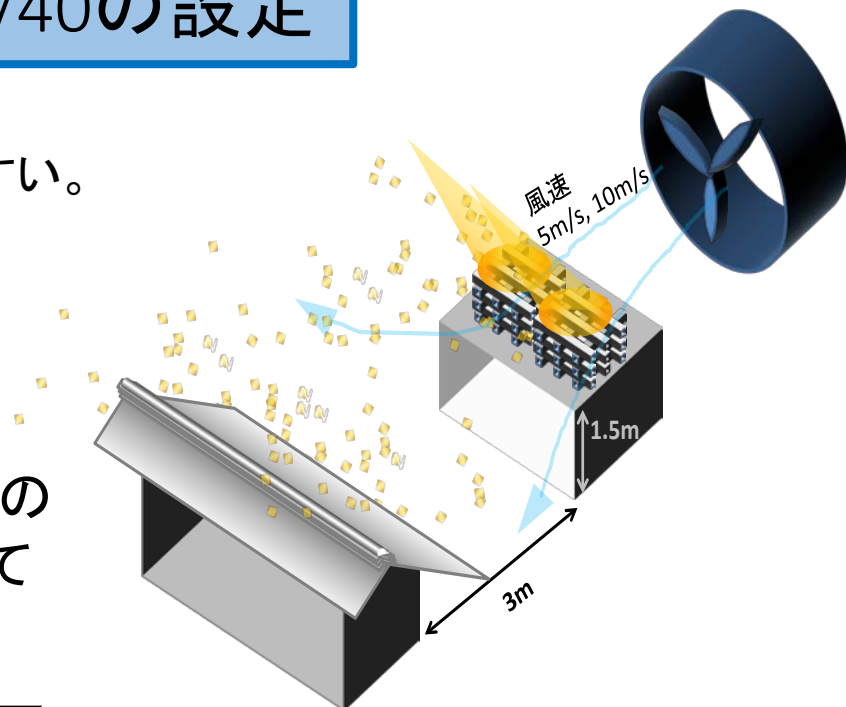
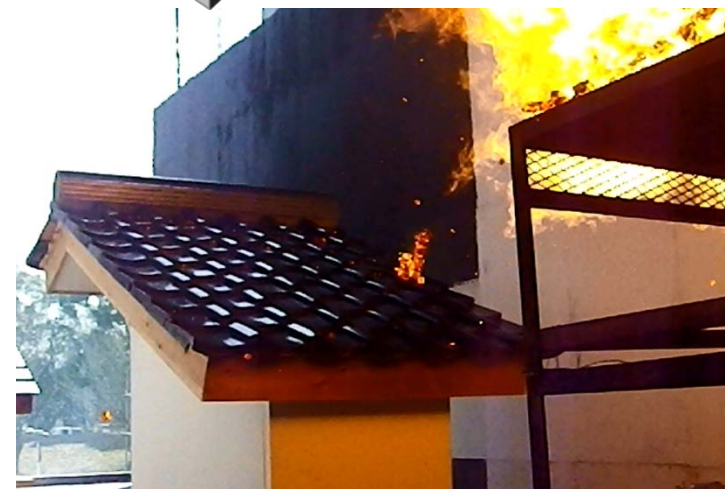
飛び火実験による飛び火係数1/40の設定

- 昭和初期に建設された瓦屋根について、
 - 瓦のねじれや反りが大きく瓦の隙間できやすい。
 - 下地に燃焼しやすい巻木羽が用いられた。等を仕様調査に明らかにした。

- 風上より火の粉を吹き付け、屋根下地への火の粉の着床及び燃え抜け状況について実験により確認
- 現代仕様の瓦屋根は風速10 m/sの状況下であっても燃え抜けることはなく、焦痕数を確認したところ、昭和初期仕様の焦痕数の約1/80に低減されることが確認された。
- 再現市街地の木造の瓦屋根は、昭和初期仕様と現代仕様が半分ずつであったと仮定すれば、全てを現代仕様に変更した市街地の飛び火係数は1/40となる。

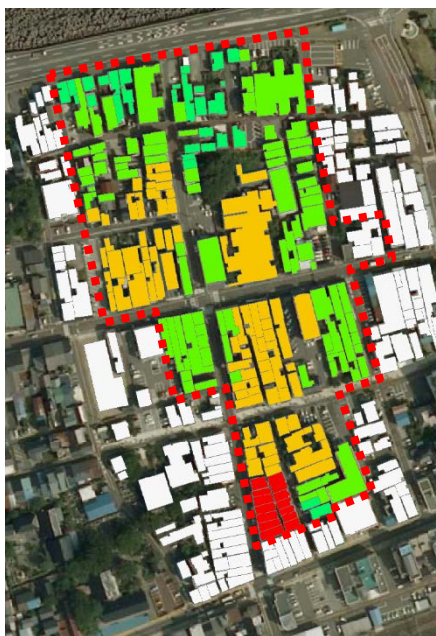
市街地①
(再現市街地)

- それぞれ100回行ったうちの典型的な例が下記の図
- 市街地①では、3~4時間程度で多くの建物に延焼
- 市街地②では、市街地①に比べて焼損棟数は大きく減少
- 市街地③では、市街地②よりさらに焼損棟数が減少

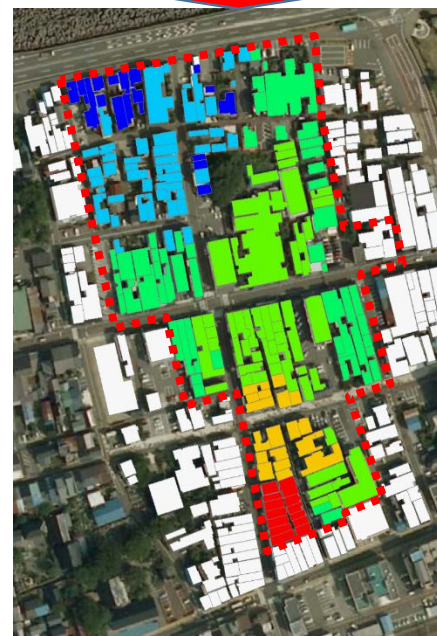
市街地④(市街地①
+現代仕様瓦屋根)

防火構造とせず
に、火の粉への
対策のみを行っ
た場合

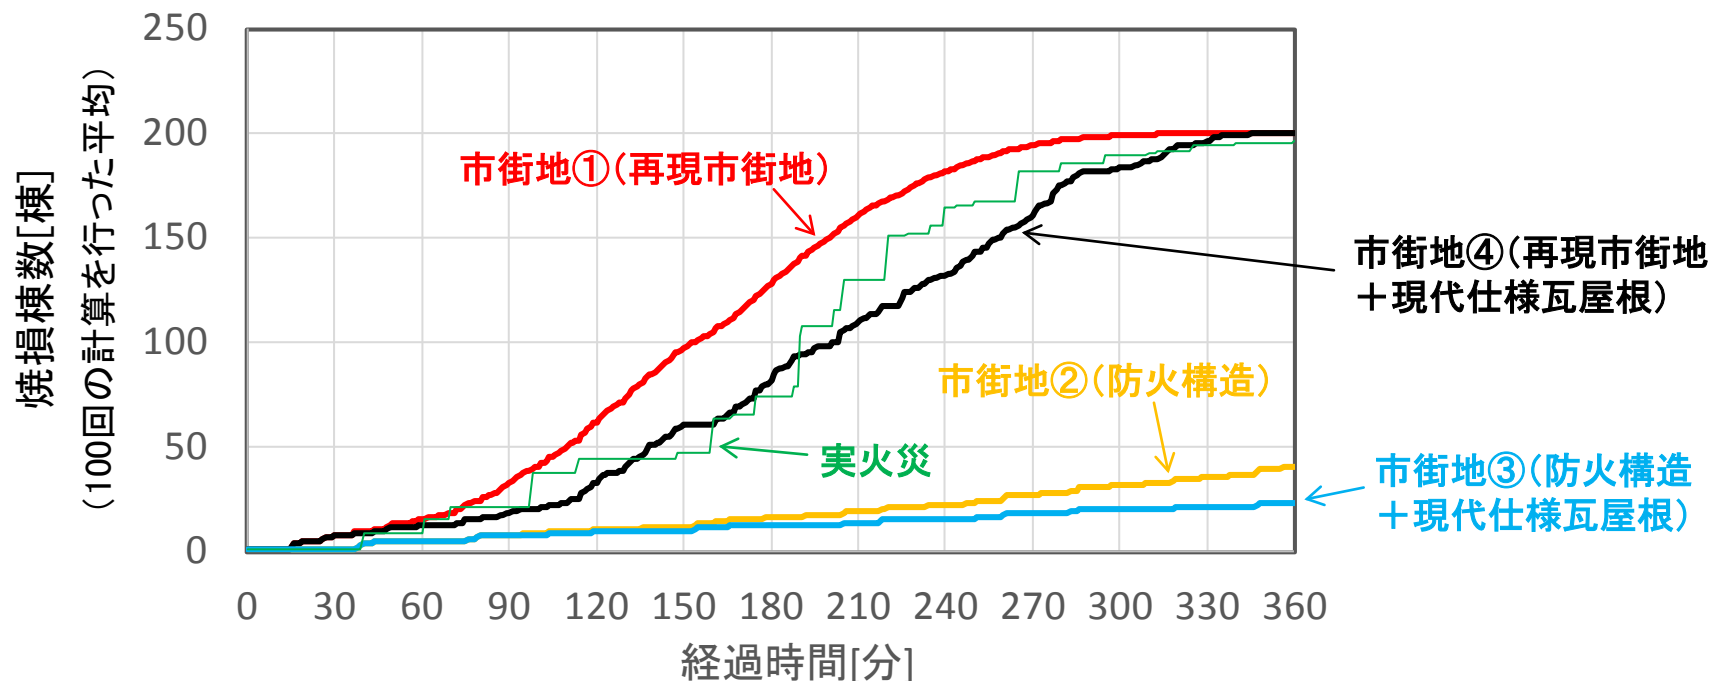
焼損棟数の時間経過

- 市街地①(再現市街地)は、今回の火災を比較すると焼損棟数の増加傾向は概ね同様の経過を示し、4~5時間程度で全域が焼損
- 市街地②(防火構造)と市街地③(防火構造+現代仕様瓦屋根)では、火元建物の街区では、北方向にのみ数棟/時間ずつで緩慢に延焼。飛び火の影響を除けば火元建物のある街区北側の道路を越えずに計算が終了。
- 市街地④(再現市街地+現代仕様瓦屋根)では、市街地①に比べて延焼速度が遅くなる効果があるが、最終的には市街地の大部分が焼損。
