### 3. 被害状況、被害要因等の分析

### 3. 1 地震及び地震動

##### 3. 1. 1 兵庫県南部地震の地震学的位置付け

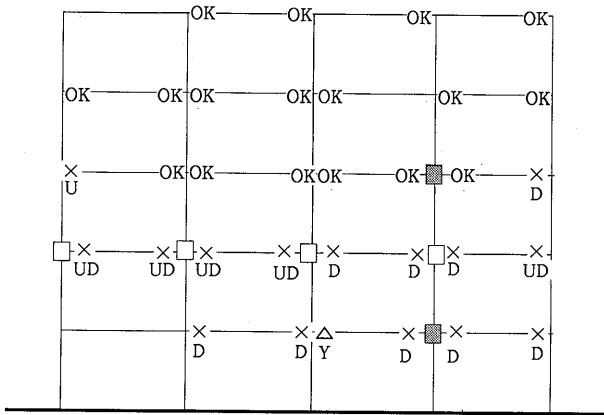
A通り 被害状況

この建物は主に南北方向の構面に被害を生じている。外装材としてPCコンクリートパネルが使用されており、パネルの目地ずれや、不陸が数多く見られたが、脱落はなかった。構造体の被害について、図3.2.2.6に南北方向A、B、C通りの構面の被害状況を示す。被害の特徴は2、3階床梁端部の顕著な塑性化と破断である。それらは梁端部のフランジが塑性変形した後に、下フランジや上フランジがスカラップ底から破断したり、上下のフランジ両方がスカラップ底から破断する被害である。図中の×印は梁端部が破断し

た部位を示し、UDは上下のフランジが破断したものの、Uは上フランジの破断、Dは下フランジの破断を示す。△印は梁端部フランジの顕著な降伏が観察された部位を示す。ただし、この部位は破断していない。OK印の梁端部はフランジに軽微な降伏が生じていたかあるいは、無被害の部位である。その他、記載のない梁端部は内装材によって梁端部の被害が観察できなかった部位である。

A、B、C通りとも、観察することができた2、3階の床梁端部は、ほとんどフランジ破断が生じている。一方、4階以上の床梁の端部については、4、5階床梁の外柱に接続している梁端部以外は、ほぼ無被害である。なお、本建物は既に解体されている。

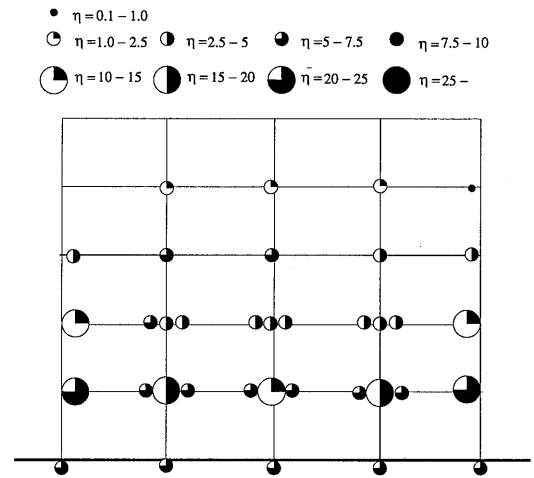
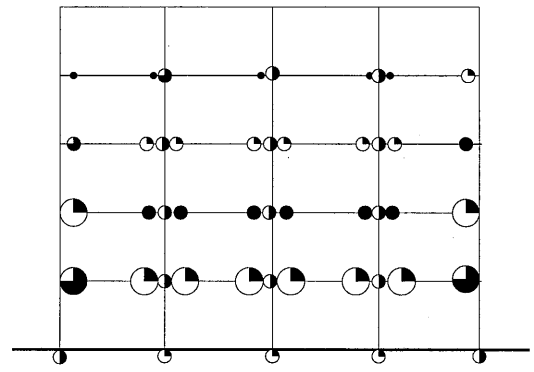
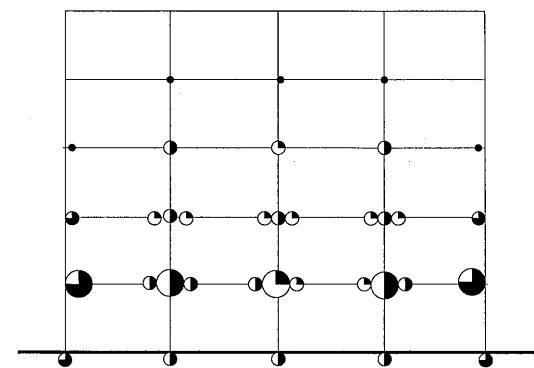
図3.2.2.13 各構面の損傷分布 (地震応答解析)

3構面共に梁端部とパネルに損傷が生じており、低層部ほどそれらの損傷が大きくなる傾向がある。これは柱脚部の耐力、剛性が小さいために柱脚部が塑性化したことによるものと考えられる。A、C通りでは2、3階の全ての床梁端部と4、5階の外梁で損傷が生じている。一方、B通りは2～5階までの全ての床梁端部で損傷が生じている。外梁の損傷は他の部位に比べ

で大きな損傷となっている。A、C通りの中柱位置ではパネルの損傷が梁の損傷より大きくなる傾向がある。

スカラップを有する梁端部の塑性変形能力は様々な因子によるバラツキが大きいことが報告されている<sup>4)</sup>。この建物の梁端部がどの程度の累積塑性変形倍率で破断したのかわからないため、解析から得られた梁端部の累積塑性変形倍率が実際の被害状況を表しているかどうかかわからない。しかし、応答解析から得られた損傷分布は図3.2.2.6の梁端部の損傷分布の傾向の概略を表していると考えられる。

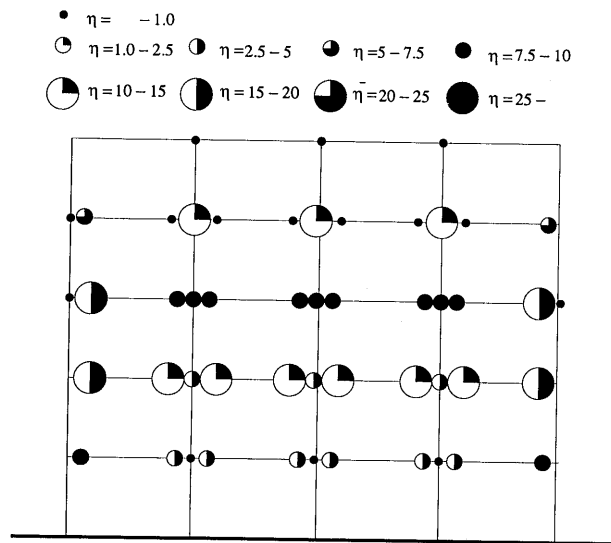
図3.2.2.16 柱脚を塑性化させない場合の損傷分布 (B通り)

図3.2.2.16は柱脚を塑性化させない骨組の損傷分布を示している。図3.2.2.13の損傷分布に比べ建物の低層部の損傷が小さくなり、中間層の損傷が大きくなっている。建物柱脚部の剛性、耐力を増加させることによって、骨組各層の保有水平耐力は大きくなり、1、2層の損傷は小さくなったが、損傷分布が中間層へ移行し、中間層の損傷は大きくなった。柱脚部の剛性、耐力の変化は骨組の損傷分布の傾向を変化させるが、骨組全体の損傷を小さくするような効果は見られない。

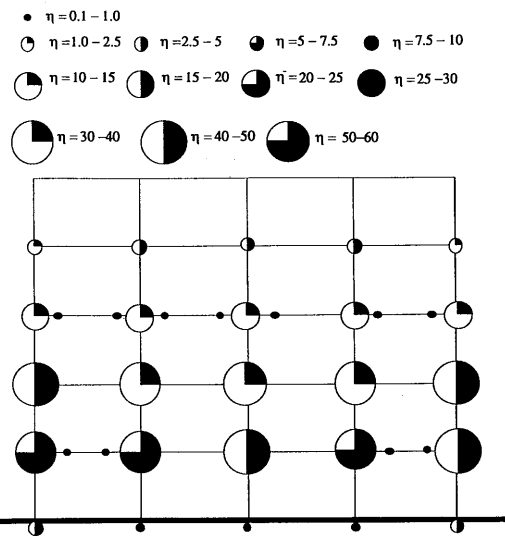
図3.2.2.20 B通り 損傷分布 (地震応答解析)

図3.2.2.20は地震応答解析から得られた弱パネル骨組各部位の損傷（累積塑性変形倍率 $\eta$ ）を示している。接合部パネルに損傷が集中し、梁端部はほとんど塑性化していないことがわかる。この図からパネルの最大の累積塑性変形倍率 $\eta$ は60程度にまで達している。文献5)によれば接合部パネルの累積塑性変形倍率は軸力比により異なるが、軸力比0.3でも100以上はあることがわかっている。すなわち応答解析でパネルに発生した損傷は、一般に接合部パネルが保有すると考えられる塑性変形能力を上回っていないことがわかる。

弱パネル骨組が、梁の損傷を小さくさせることや、損傷集中を緩和する効果があることはすでに報告されている<sup>6)</sup>。ここで行なった解析でも、接合部パネルを先行降伏させた弱パネル骨組は、梁の損傷を軽減させることが確認できた。また、最大層間変位角も小さくすることができた。

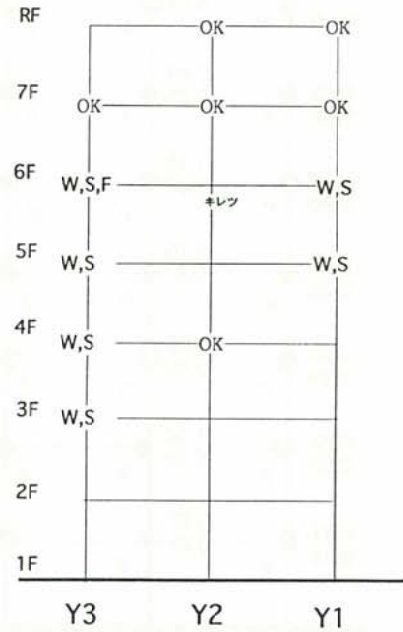
⑤通り 被害状況

図3.2.2.23は被害が大きかった④⑤⑥通りのうち⑤通りの被害状況と被害部位毎の被害状況を示している。被害は中間層の外柱の柱梁接合部パネル部に生じている。被害が生じた各部位の被害状況からわかるように、この建物の柱梁仕口部の被害の典型は、接合部パネルの顕著な降伏及びパネル内柱ウェブとフランジ接合部近傍のウェブ破断とそれにとまうスカラップからのダイアフラムの破断である。写真3.2.2.1にその状況を示す。④⑥通りについても⑤通りとほぼ同様の被害状況であった。なお、本建物は被害部位の補修を行ない、現在使用している。

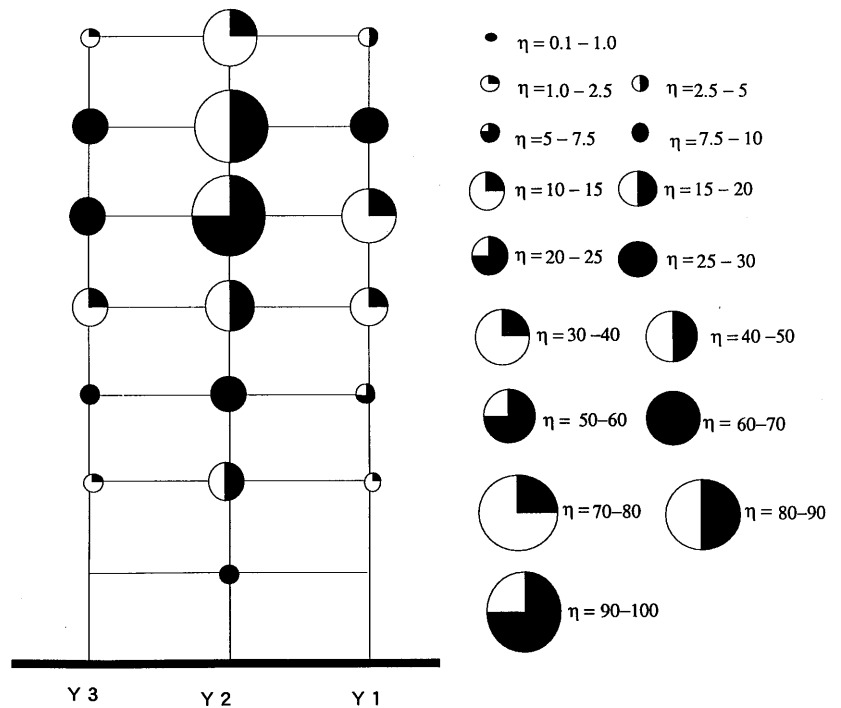
図3.2.2.27 損傷分布 (地震応答解析)

図3.2.2.26に地震応答解析から得られた、骨組の各階の最大層間変位角の分布を示す。4、5、6階の変形が他の階の変形に比べて大きく、0.02rad以上となっている。図3.2.2.27は骨組各部材の損傷分布を示す。損傷は接合部パネルにのみ生じている。損傷分布の傾向は、中柱のパネルが外柱パネルより損傷が大きく、特に5、6、7階床位置の接合部パネルに損傷が集中していることがわかる。

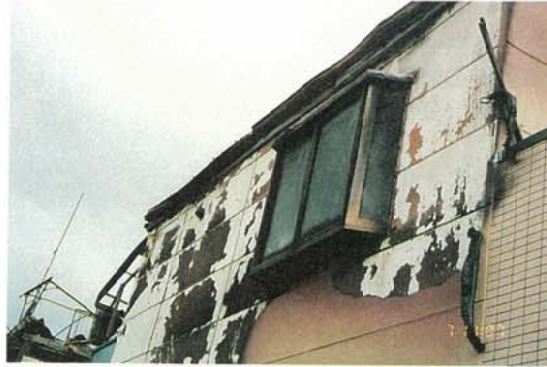
写真1：建築年代が比較的新しく、網入りガラスの入ったアルミサッシ窓を有する建物が焼け止まりとなる事例

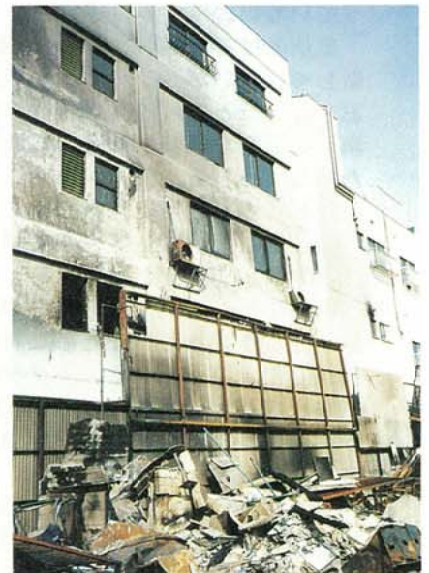
写真2：建築年代が比較的新しく、網入りガラスの入ったアルミサッシ窓を有する建物が焼け止まりとなる事例。ただし、RCの建物であっても、輻射熱のため、網入りガラスにひびが入っている事例。
