平成 26 年 8 月 20 日に広島市で発生した土砂災害における建築物被害調査  
(主に鉄筋コンクリート造建築物の被害把握)

平成 26 年 10 月 3 日  
国土交通省国土技術政策総合研究所  
独立行政法人建築研究所

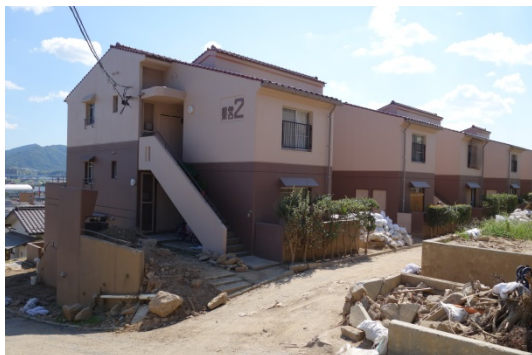
- ・ 1～4号棟には、目立った被害はなかった（写真1、2）。
- ・ 1号棟及び2号棟については、平成25年に外壁改修工事が実施されたとのこと。

写真1 2号棟全景（目立った被害なし）

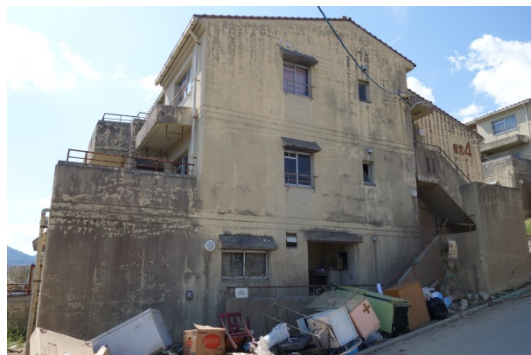
写真2 4号棟全景（目立った被害なし）

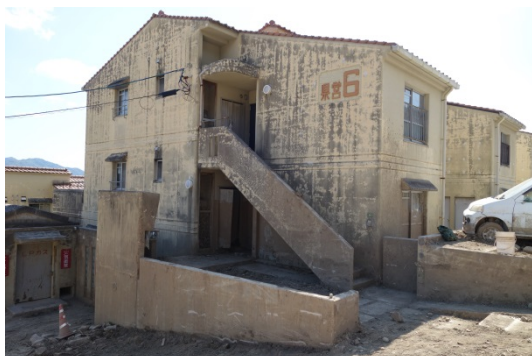
写真3 6号棟全景

- ・ 山側に面する6号棟には、一部土砂の跡が残されていたが、壁や窓ガラスには目立った損傷はなかった。

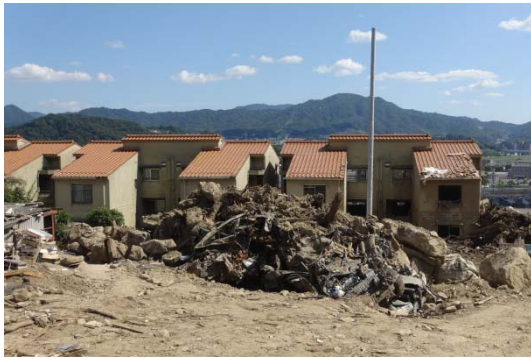
写真5 5号棟西側住戸全景

- ・ 被害の大きな西側住戸では軒先の瓦が一部ずれており、軒先まで土石流（上流で流された家屋の瓦礫も含まれていた可能性が高い）が到達したとみられる（写真5～7）。

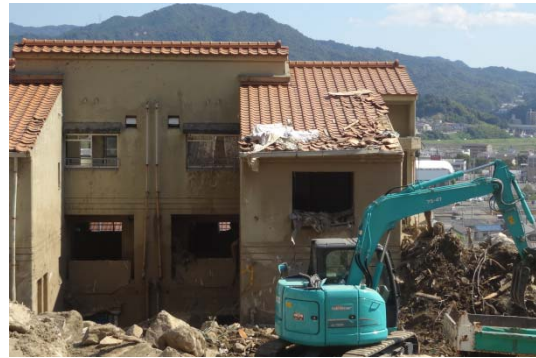
写真6 5号棟西側住戸瓦の損傷

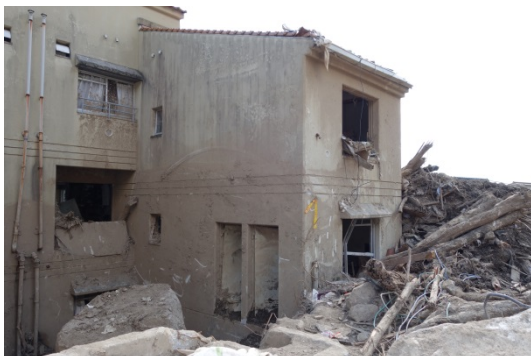
写真7 5号棟西端住戸の状況

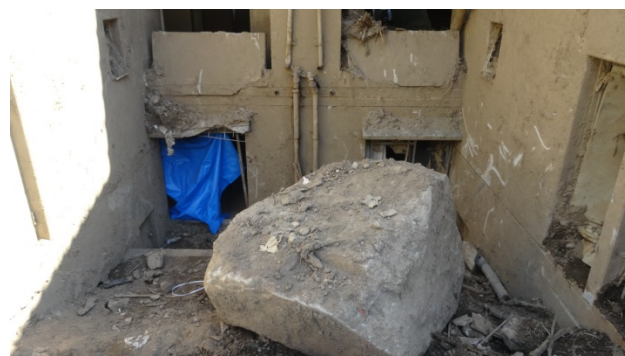
写真8 5号棟ドライエリア部

- ・ 5号棟の西側住戸には、山側から巨大な岩が衝突した模様である（写真8）。山側2階テラスの片持ち腰壁※（両端スリット）が面外方向に大きく変形していた（写真9）。また、倉庫の開口部が室内側に変形していた（写真10）。

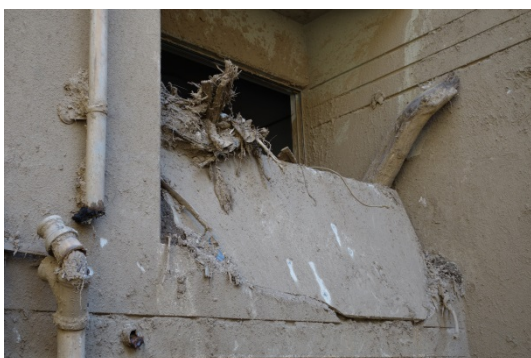
※図面では、 $t=150\text{mm}$ 、壁縦横筋  $D10@200\text{mm}$  シングル、端部縦横筋 1- $D13$ 、テラス床からの立ち上がりは約  $900\text{mm}$ 。

写真9 5号棟山側腰壁の面外変形

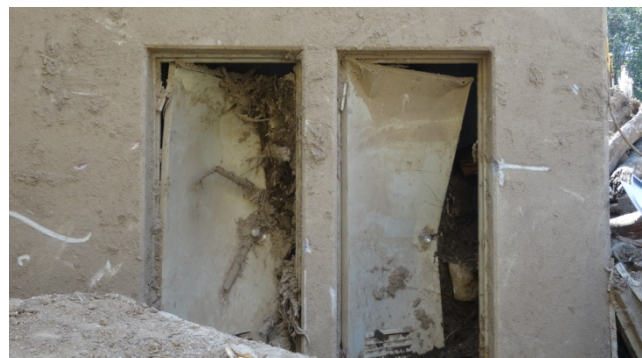
写真10 倉庫（2階）のドア

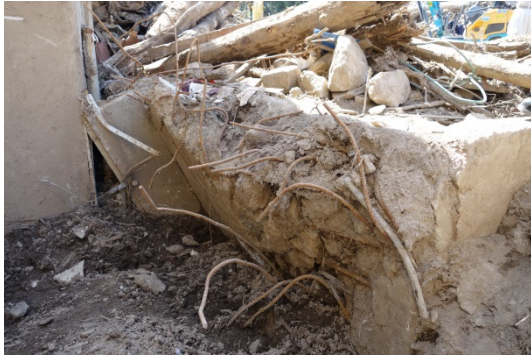
- ・ 駐車場と住戸の間にある RC 造壁※は、面外方向に大きく破損していた（写真11）。
- ※図面では、 $t=150\text{mm}$ 、横筋  $D10@200\text{mm}$  タブル、縦筋  $D13@200\text{mm}$  ダブル、立ち上がり  $1400\text{mm}$ （住宅側）、 $210\sim 900\text{mm}$ （山側、写真12の場所では実測  $250\text{mm}$ ）。

写真 11 5号棟山側 RC 造壁の被害

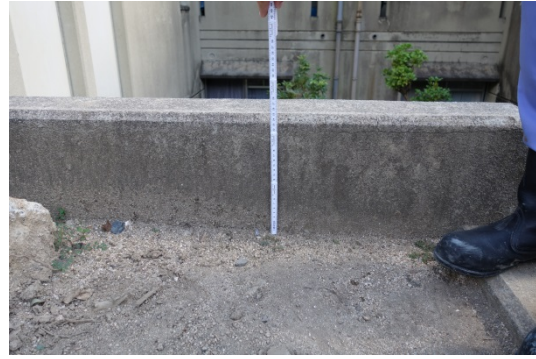
写真 12 RC 造壁高さ (無被害の別棟にて)

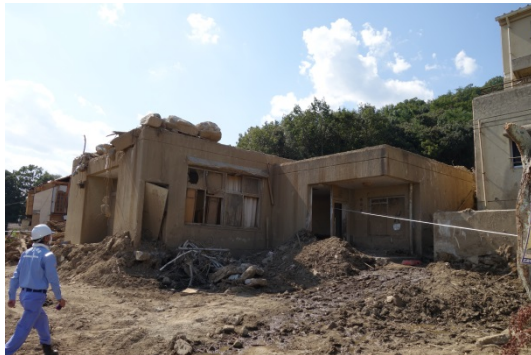
写真 13 集会所全景 (谷側より)

- ・ 壁式 RC 造の平屋建てであるが、傾斜地のため、山側は一部地中に埋設している (写真 13)。  
※図面では、主な壁は  $t=180\text{mm}$ 、壁縦横筋  $D10@250\text{mm}$  ダブル (山側構面のみ  $D10@200\text{mm}$  ダブル)。
- ・ 構造躯体には大きな損傷は見当たらなかった (ただし、土砂を被った箇所は確認できていない)。屋上パラペット※が著しく破損し、屋上に巨大な岩が残存しており、土石流が完全に越流したとみられる (写真 14)。  
※図面では、 $t=120\text{mm}$ 、縦筋  $D10@200$  シングル、立ち上がり  $400\text{mm}$ 。
- ・ 窓ガラスも破損し、室内に土砂が流入している (室内側での浸水痕は約  $550\text{mm}$ ) (写真 15)。室内の浸水痕が低いのは山側に窓が少なかったためとみられる。
- ・ 道路側ドライエリアの擁壁は、面外方向への変形はほとんどなかった (写真 16)。  
※図面では、 $t=220\text{mm}$  ( $20+180+20\text{mm}$ )、壁縦横筋はダブル配筋で  $D13@250\text{mm}$  (外側)、 $D10@250\text{mm}$  (内側)。立ち上がりは実測  $800\text{mm}$  (道路側)、 $1300\sim 2100\text{mm}$  (建物側)。

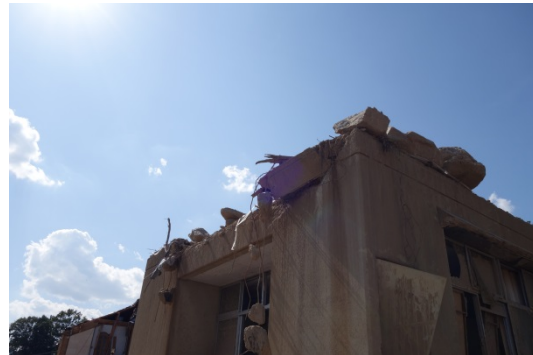
写真 14 パラペットの被害状況

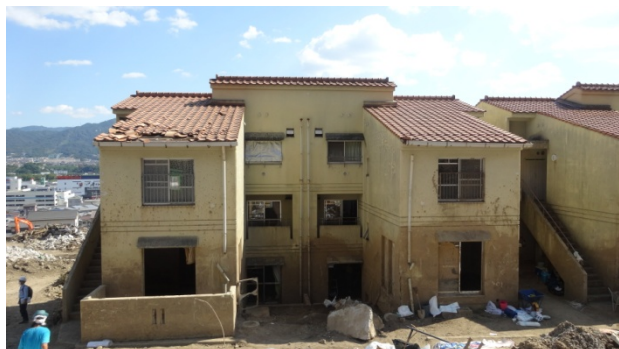
- ・ 9号棟の東側住戸の窓ガラスは破損し、住戸内に土砂が流入していた（写真 17）。
- ・ 9号棟の山側にある目隠し壁※には、目立った損傷はなかった（写真 18）。  
※図面では、 $t=150\text{mm}$ 、壁縦横筋  $D10@200\text{mm}$  シングル、高さ  $1100\text{mm}$ 、幅長さ  $3920\text{mm}$ 、直交壁（控壁）の長さ  $1345\text{mm}$  と  $825\text{mm}$ 。
- ・ 9号棟の東側外壁面（写真 17 の左端）の浸水痕は地表から約  $1400\text{mm}$  であったが、屋根瓦に損傷が見られることから、上流から流された家屋の瓦礫などが衝突した可能性がある。

写真 17 9号棟の東側住戸

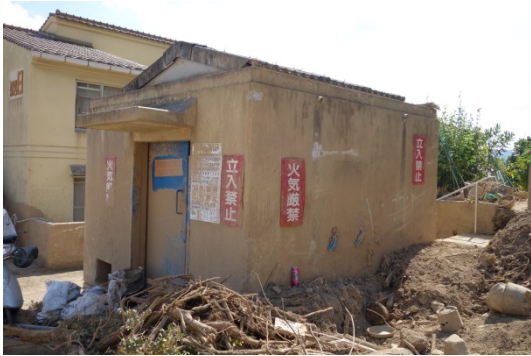
写真 19 プロパン庫の全景

- ・ 壁式 RC 造の平屋建て（10 m<sup>2</sup>）で、屋上に流木が残存しており、土石流が壁の頂部付近まで到達したとみられるが、目立った損傷はなかった（写真 19、20）。

※図面では、桁行 3280mm×梁間 3180mm、t=180mm、壁縦横筋 D10@250mm ダブル。実測による壁高さは 1650mm（山側）、3050mm（谷側）。

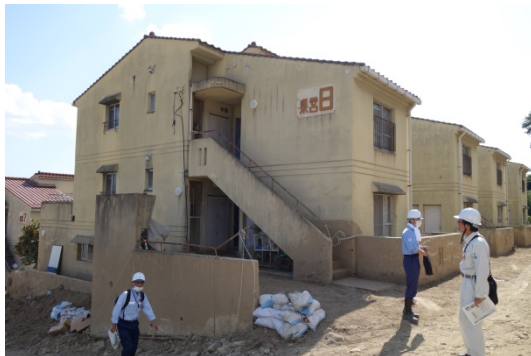
写真 21 8号棟全景

- ・ 7号棟には、目立った被害はなかった。
- ・ 8号棟東側の階段手前の擁壁が、頂部で面外に 70mm 傾斜していた。ただし、土石流の衝撃によるものかどうかは不明である（写真 21、22）。

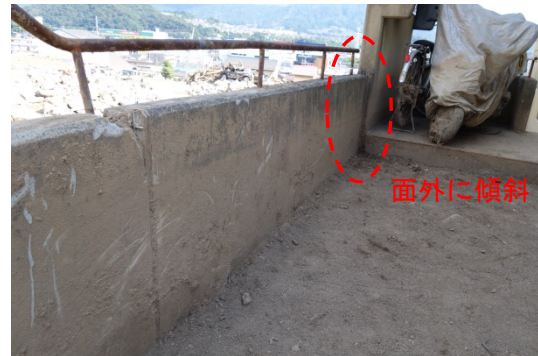
※図面では、t=150mm、壁縦横筋 D10@200 シングル、立ち上がり 600mm、長さ 2700mm。

写真 22 8号棟擁壁の面外への傾斜

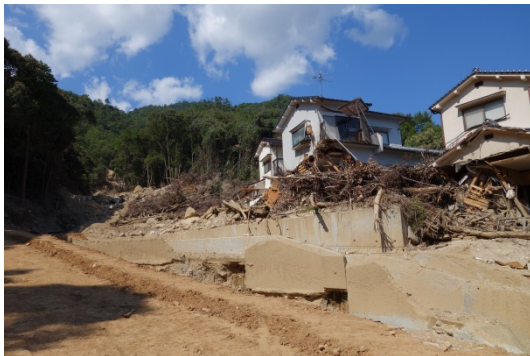
- ・ 川沿いで残存する木造家屋があった（写真 23）。この住戸の直下から流れが東西に広がった模様である。
- ・ 家屋のブロック壁\*が著しく損傷していた（写真 24）。  
※実測では、ブロック寸法 400mm×200mm×100mm、縦筋 D10@500mm、8 段積み、ブロック下のコンクリート壁 t=400mm、高さ 1150mm。
- ・ 上記住宅の下流側では、基礎\*を一部残して木造住宅が流失していた（写真 25）。  
※実測では、アンカーボルト M10@1400mm、土台角材 100mm 角。

写真 23 川沿いで残存した木造家屋

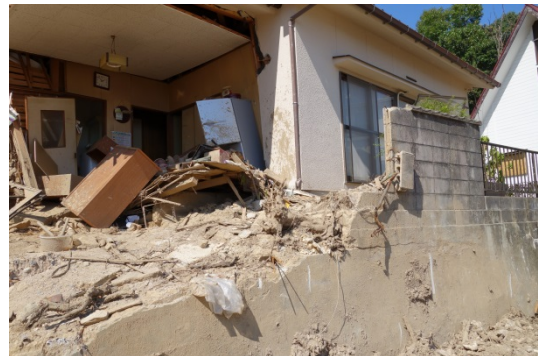
写真 24 ブロック壁の被害

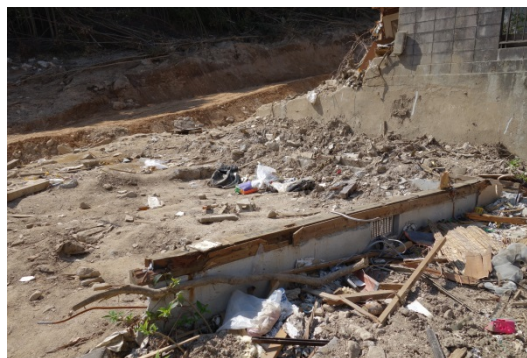
写真 25 上屋が流失した木造家屋の基礎

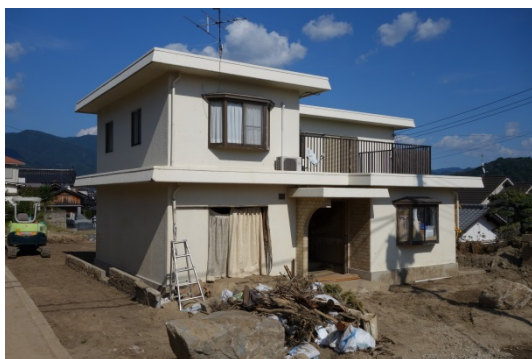
- ・ 県営緑丘住宅から約 70m 下流にコンクリートパネル造 2 階建て住宅があったが、土石流の直撃は受けていないようで、住宅には目立った構造被害はなかった（写真 26）。
  - ・ 道路に面した RC 造の塀<sup>\*</sup>は、流失又は著しく損傷したものとみられる（写真 27）。
- ※実測では、縦筋 D10@700～800mm、高さ 600mm 程度。

写真 26 コンクリートパネル造住宅

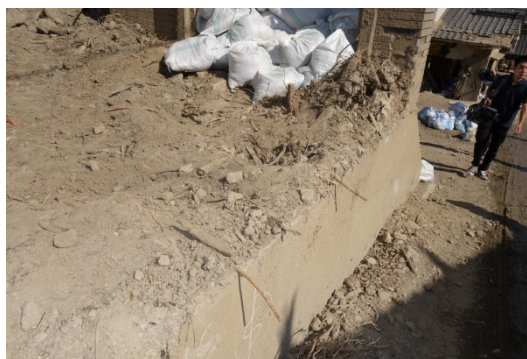
写真 27 流失したとみられる壁の痕跡

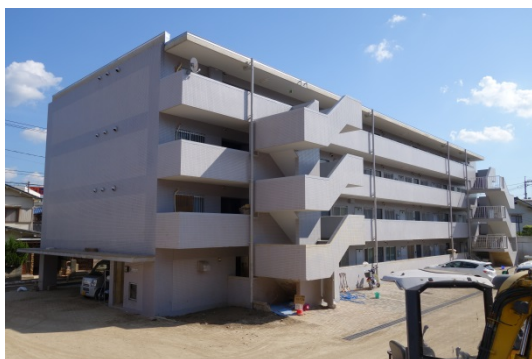
- ・ 県営緑丘住宅から約 170m 下流に RC 造 4 階建ての共同住宅があったが、1 階に浸水した形跡があるものの、目立った構造被害はなかった（写真 28）。
- ・ 付近では、土石流の流路沿いに木造家屋、木造アパート等の被害がみられた（写真 29）。

写真 28 民間共同住宅の全景

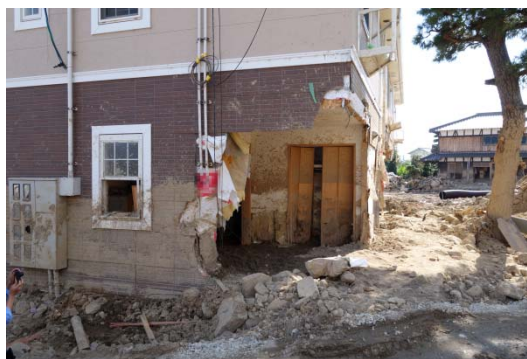
写真 29 付近の木造アパートの被害

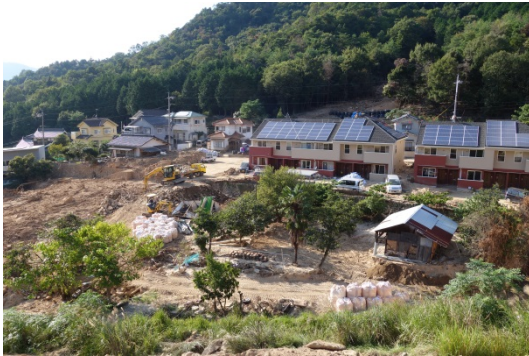
- ・ 地区内において複数の方向から土石流が発生した模様である。
- ・ 木造 2 階建てアパートが、正面奥及び右手方向道路沿いから土石流を受け、山側に大きな損傷がみられた。(写真 30～33)。
- ・ 土石流によるものかどうかは不明であるが、地盤の一部が抉られた住宅があった (写真 34)。
- ・ 土砂の粒子はかなり細かく、ほぼ砂状のものだった (写真 35)。

写真 30 木造 2 階建てアパートの正面全景  
(正面奥および右手方向から土石流)

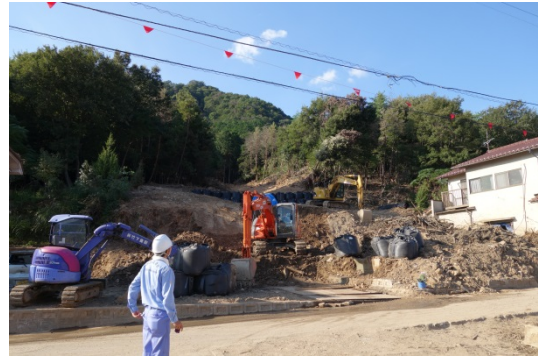
写真 31 土石流の痕跡  
(写真 30 の正面奥)

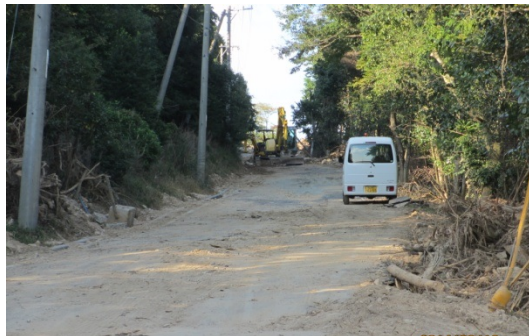
写真 32 土石流の痕跡  
(写真 30 の右手方向道路沿い)

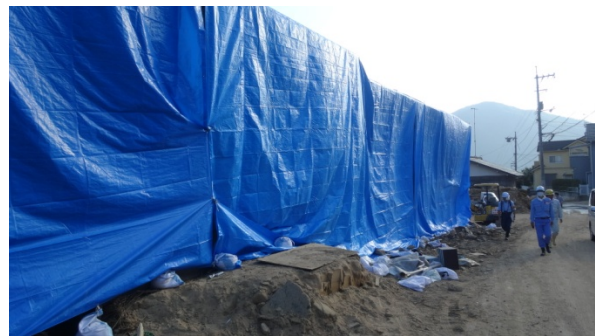
写真 33 木造 2 階建てアパートの山側

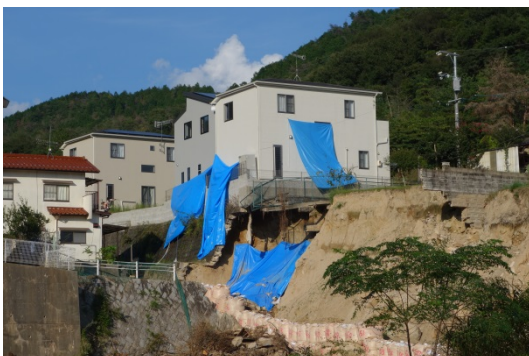
写真 34 基礎地盤の一部が抉られた住宅  
(写真 30 の右手方向)

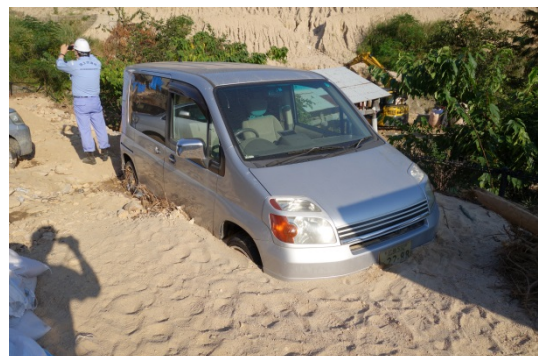
写真 35 土砂に埋まった車  
(土砂の目が細かい)
