平成 19 年新潟県中越沖地震による被災建築物の初動調査（速報）070720 版

国土交通省国土技術政策総合研究所
独立行政法人 建築研究所

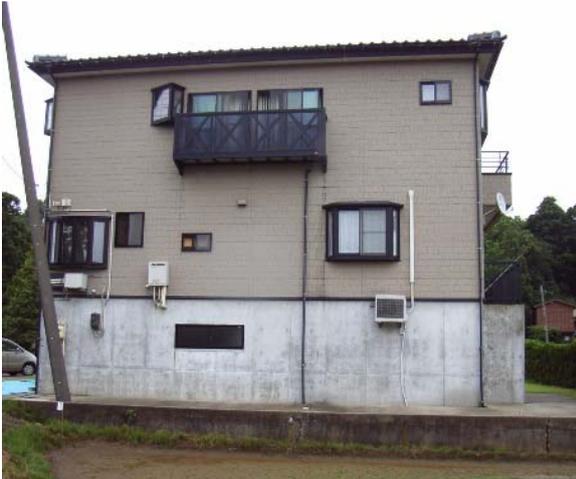
- ・ 刈羽村発表の被害集計（7/17、11:00 現在）は表 5.1 の通りであるが、一部損壊の棟数については、前日（7/16 夕刻）のデータから更新されていないとのこと。
- ・ まれに 1 階を RC 造、2、3 階を木造とする高床式の住宅（写真 5.5）も見られたが、ほぼ被害は無いと言える。
- ・ また、作業場（写真 5.6）で土間コンクリートに大きなひび割れ（写真 5.7）が入るような被害を受けたにもかかわらず、筋かいが入っていた（写真 5.8）ために外観上は無被害にみえたものがあった。

写真 5.5 ほぼ無被害の高床式住宅

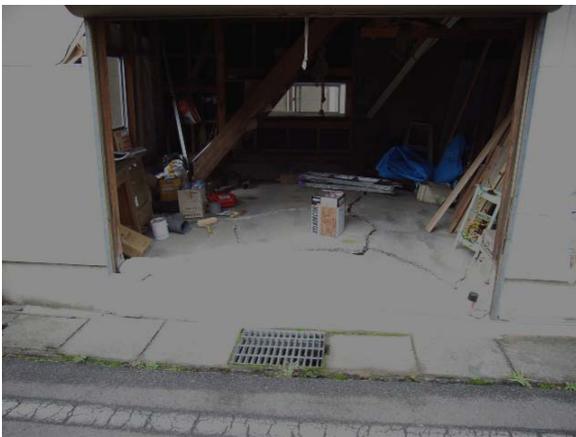
写真 5.7 写真 5.6 の土間コンのひび割れ

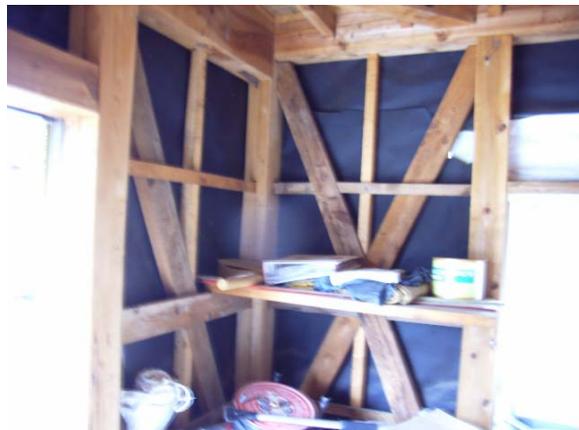
写真 5.8 写真 5.6 の筋かい

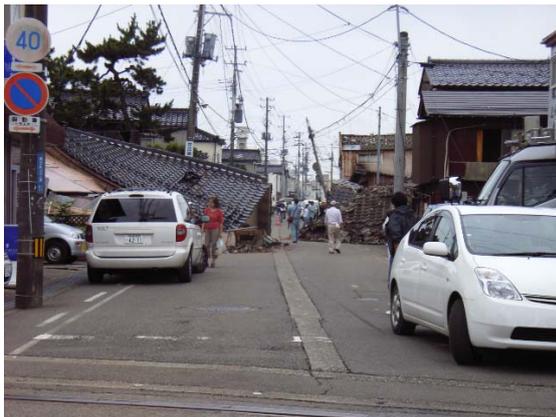
写真 5.9 東本町3丁目の倒壊家屋群

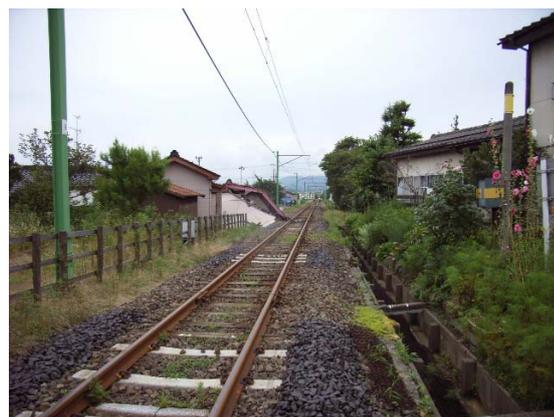
写真 5.10 線路に向かって倒壊した家屋

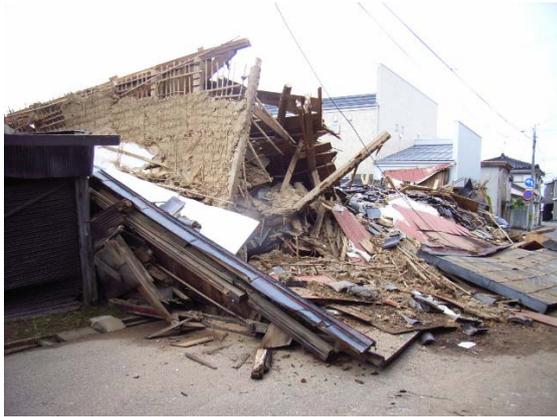
写真 5.15 土壁を有する古い構法の家屋

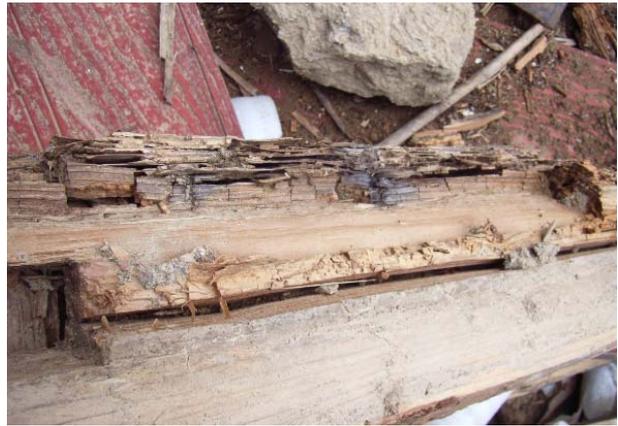
写真 5.16 写真 5.15 の建物の部材の腐朽・蟻害

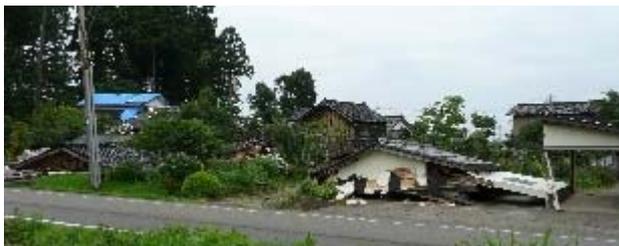
写真 5.17 多くの車庫、倉庫が倒壊

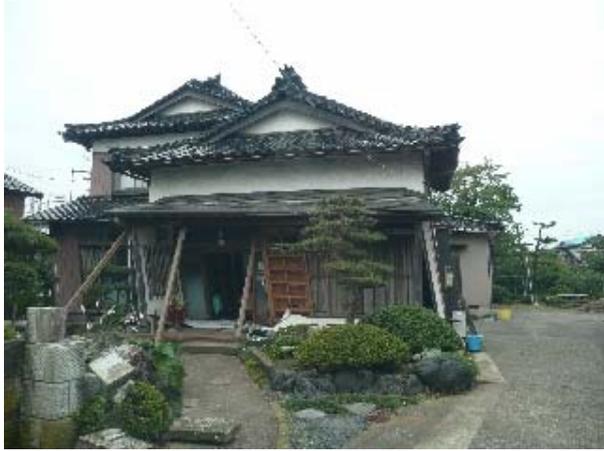
写真 5.19 大破した比較的古い構法による住宅

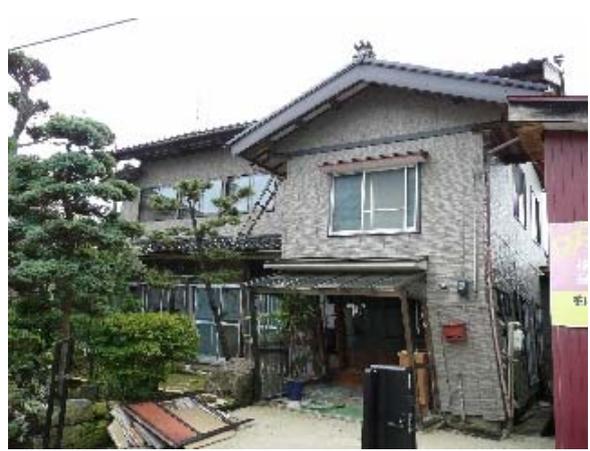
写真 5.20 残留変形が大きい住宅

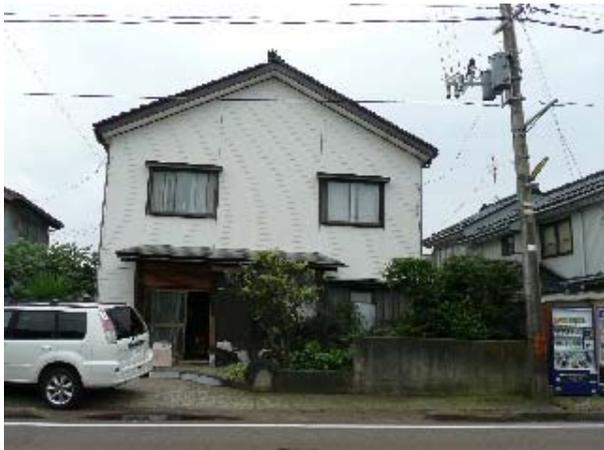
写真 5.21 残留変形が大きく残る住宅

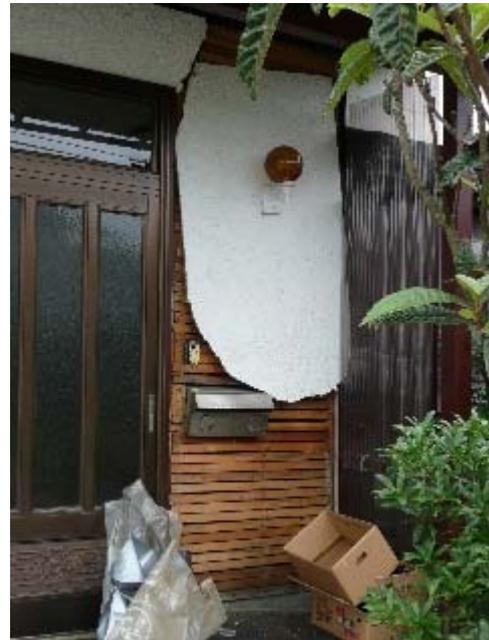
写真 5.22 写真 5.21 の住宅の現幹部分
(筋かいが入っていない)

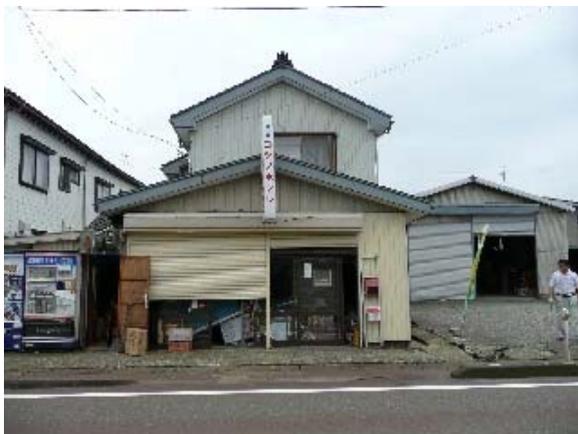
写真 5.23 地盤変状により被害を受けた店舗
併用住宅

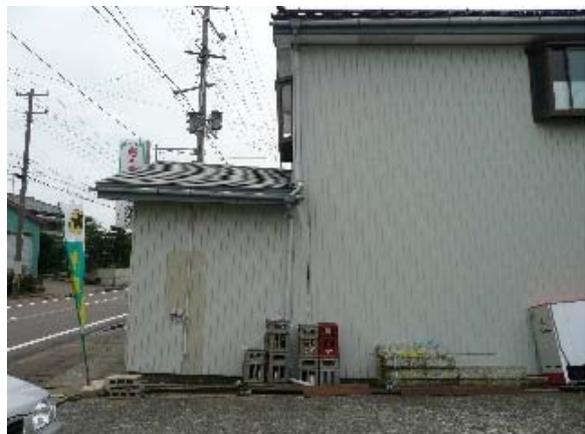
写真 5.24 写真 5.23 を側面から

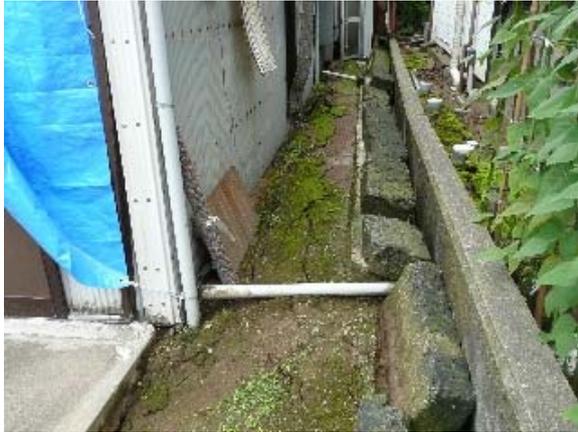
写真 5.25 写真 5.23 の敷地の変状

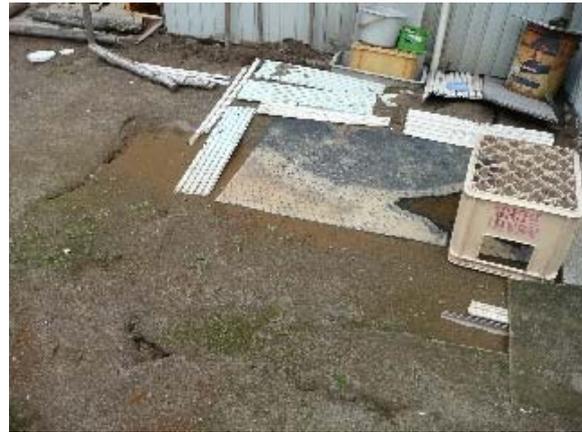
写真 5.26 写真 5.23 の敷地の噴砂痕

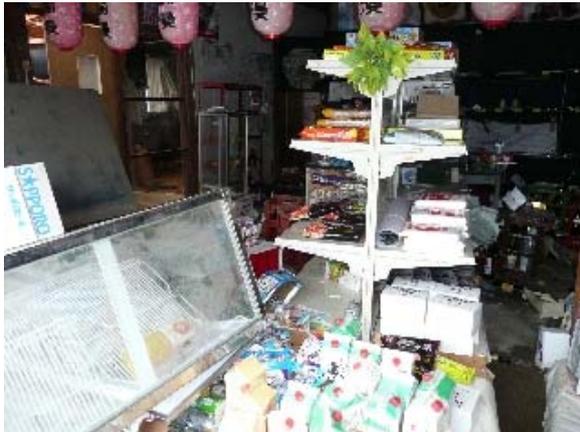
写真 5.27 写真 5.23 の建物内部の状況

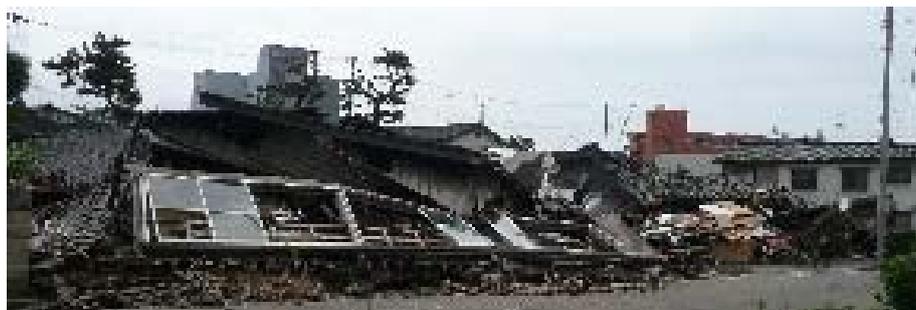
写真 5.28 倒壊家屋が連続する新花町

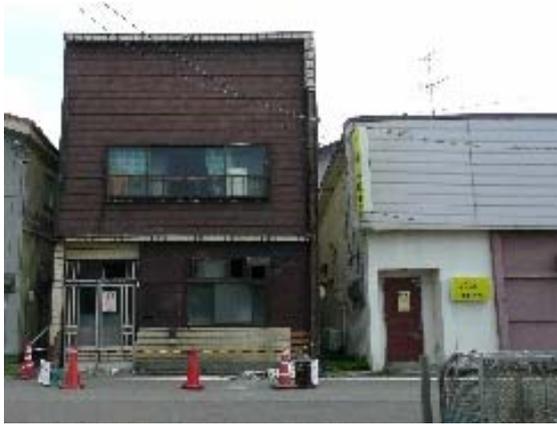
- ・ この地区には、倒壊家屋が極めて多い（写真 5.28）。倒壊家屋の頻度としては、東本町 3 丁目付近の次に多いと感じられた。比較的古い建物で、間口に大開口を設けない店舗併用住宅（写真 5.29 右）が多いが、開口を設けたものは大きな残留変形を有するなどの被害（写真 5.29 左）を受けていた。当然、車庫、納屋の類の倒壊もかなり多数有る。また、2 階のみが崩落する被害例（写真 5.30）なども確認された。
- ・ 一見して新しいように見える住宅の被害（写真 5.31）もまれにあるが、よく見ると外壁のみ改修したもので、被害を受け、土塗り壁が露出（写真 5.32）した例があった。
- ・ 金刀比羅宮は、壊滅的な被害（写真 5.33, 34）を受けていた。

写真 5.29 新花町の店舗

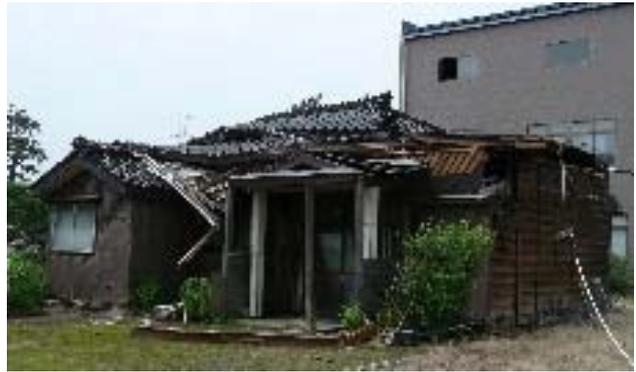
写真 5.30 2階が崩壊した例

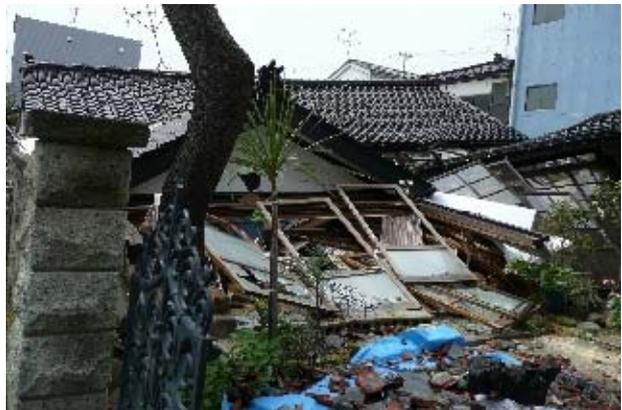
写真 5.32 写真 5.31 近景（土塗り壁の残骸が確認できる）

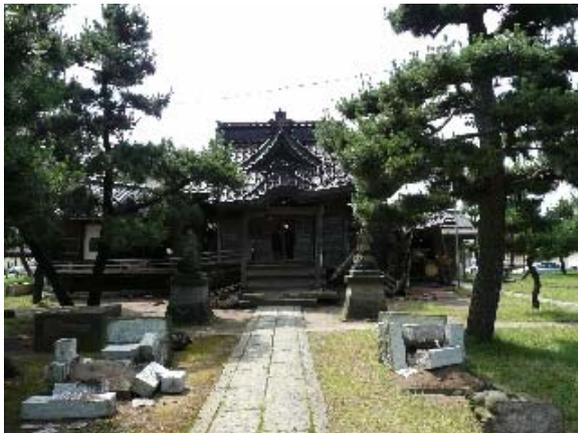
写真 5.33 壊滅的な被害を受けた新花町の金比羅宮

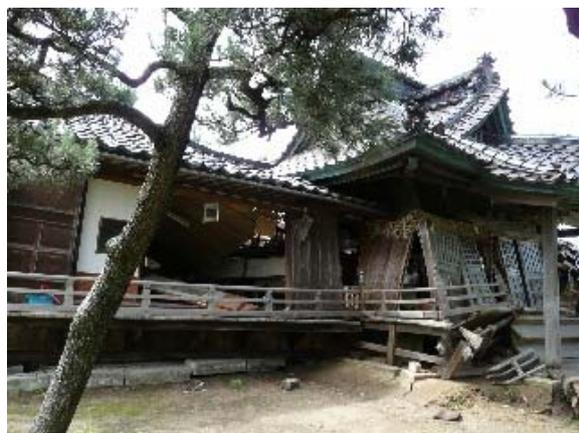
写真 5.34 写真 5.32 の側面

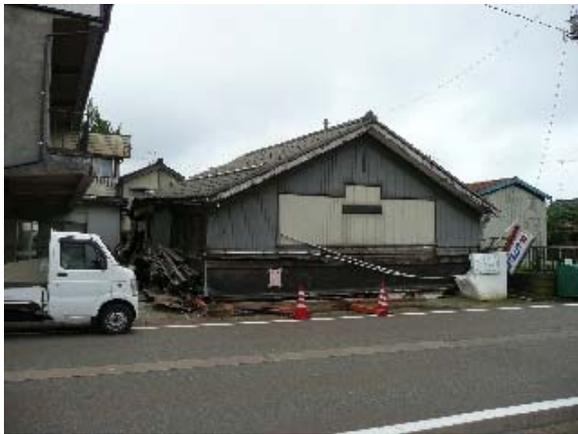
写真 5.36 倒壊した店舗併用住宅

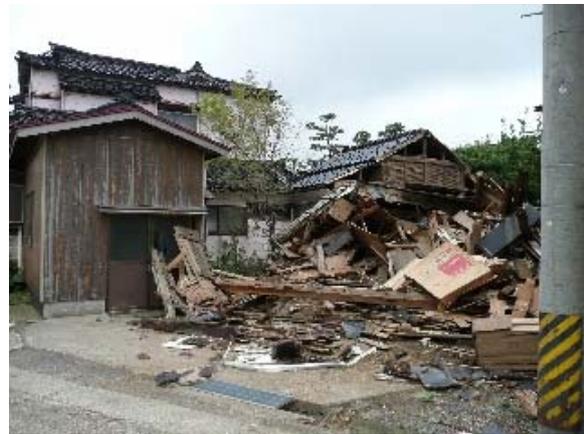
写真 5.37 車庫又は倉庫と推測される倒壊家屋

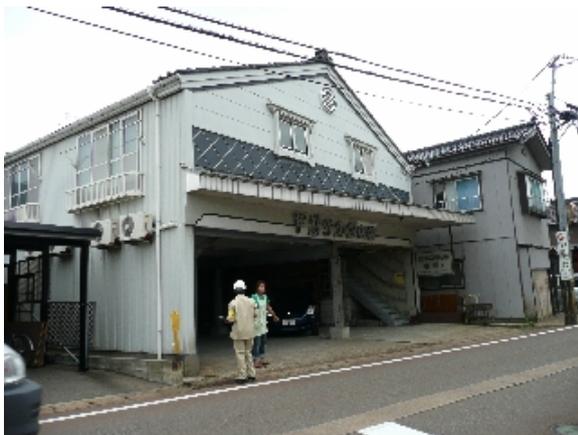
写真 5.38 1階に大きな車庫を取り、鉄骨と木造を併用した例

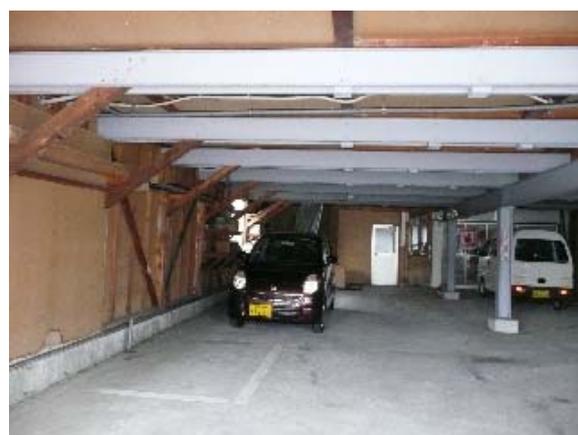
写真 5.39 写真 5.38 の1階部分の大空間

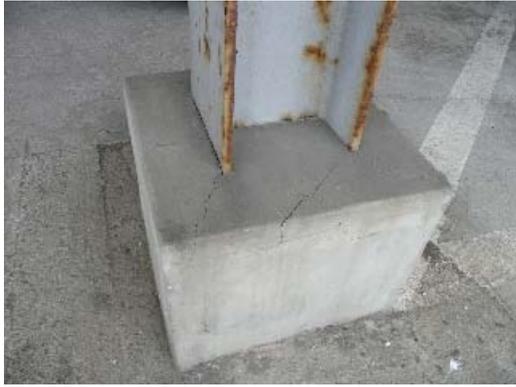
写真 5.40 写真 5.38 の鉄骨柱脚部分のコンクリートのひび割れ

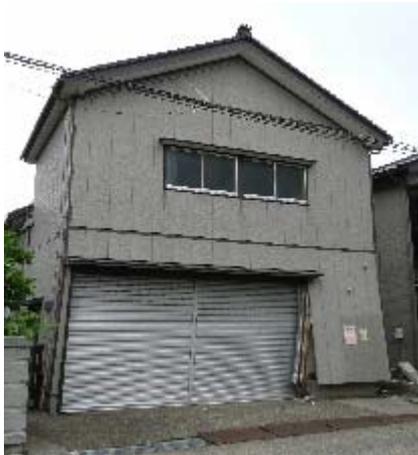
写真 5.41 1階が大きく傾いた車庫

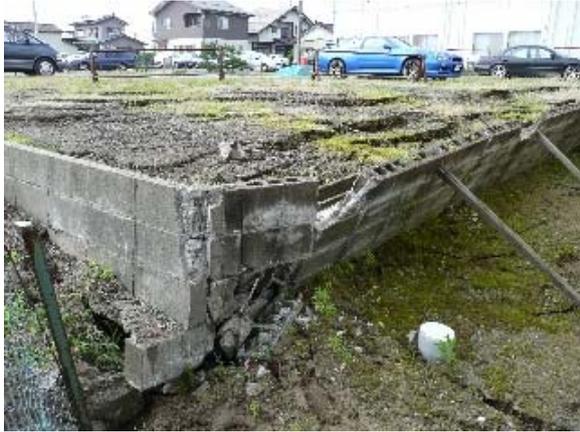
写真 5.43 駐車場地面のひび割れと擁壁の崩壊

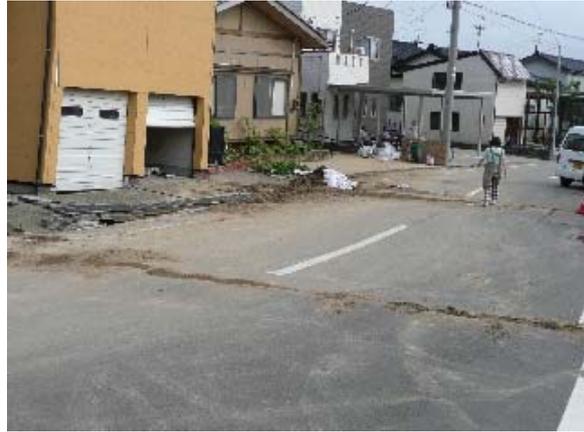
写真 5.44 アスファルトを貫くひび割れ
(写真 5.43 の北東方向)

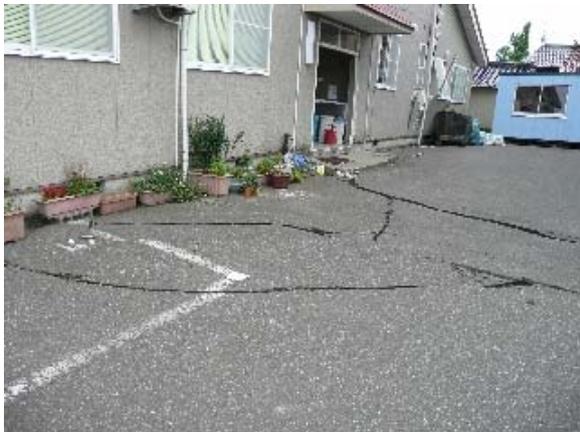
写真 5.45 写真 5.44 の北北東へ続くひび割れ

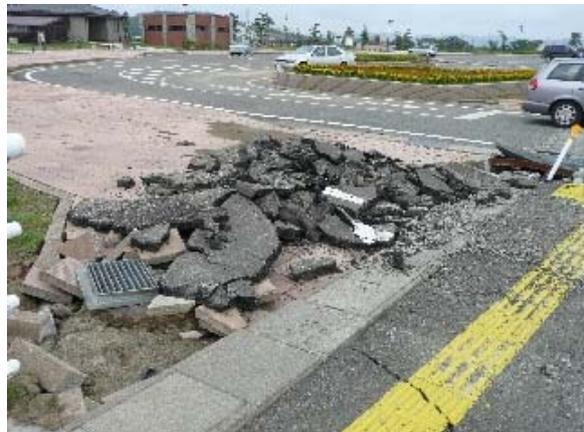
写真 5.46 鯖石川記念公園駐車場へ続く地面のひび割れ

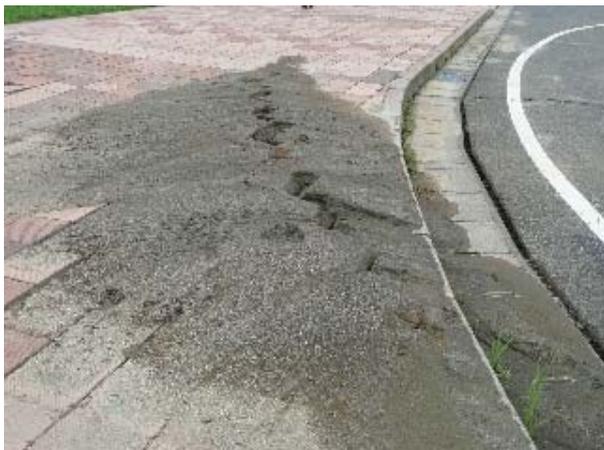
写真 5.47 鯖石川記念公園駐車場の噴砂痕

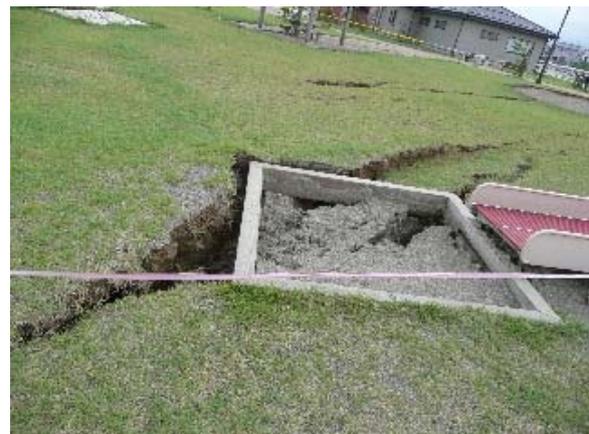
写真 5.48 鯖石川記念公園の遊具施設を貫く地面のひび割れ

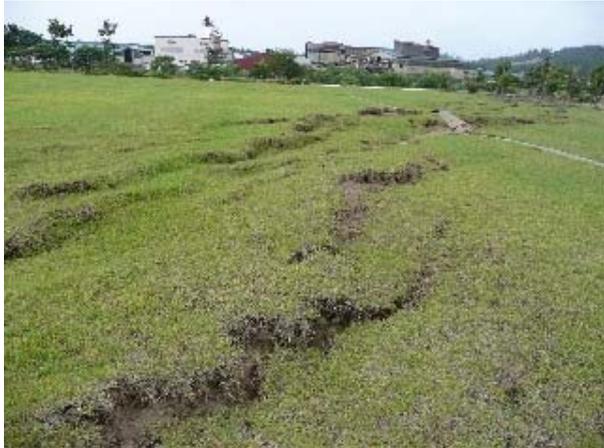
写真 5.49 鯖石川記念公園中央を貫くひび割れ

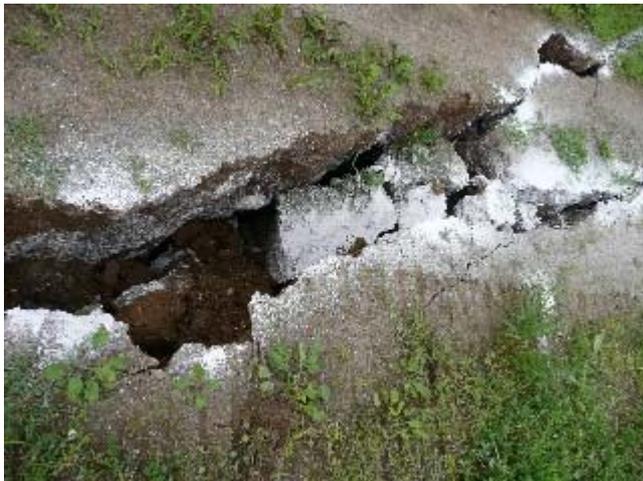
写真 5.51 鯖石川記念公園北側の土手を貫くひび割れ（深さ 1 m 以上）の北端部付近

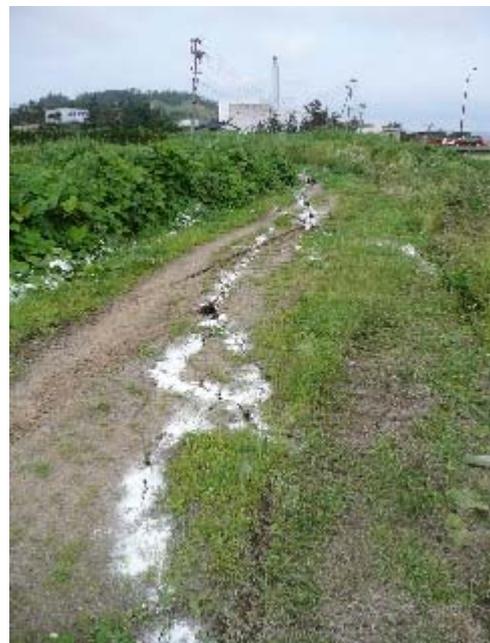
写真 5.52 ひび割れの進む方向にある
損傷したクリーンセンターの煙突

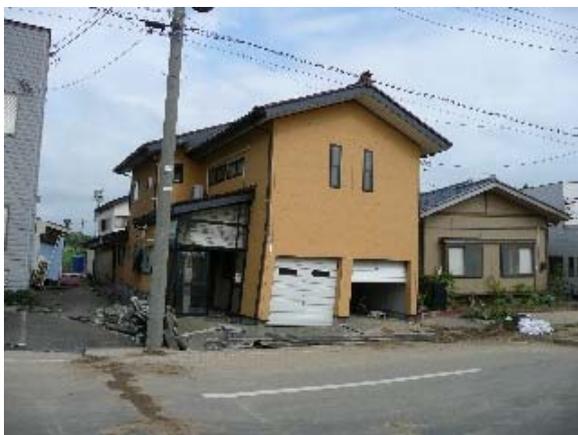
写真 5.53 地盤変状により大きな被害を受けた
木造住宅

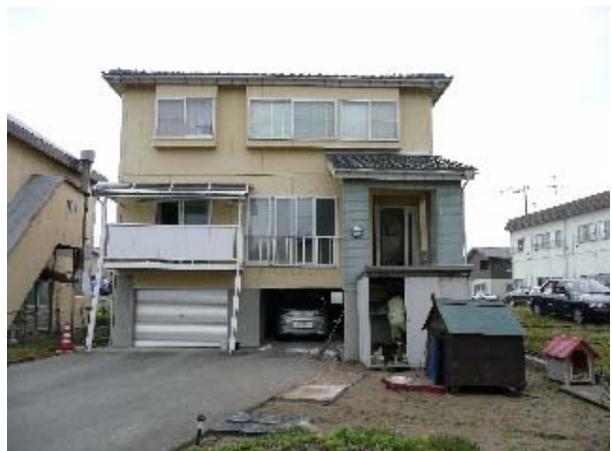
写真 5.54 地盤変状により大きな被害を受けた
高床式木造（1階部分 RC 造）

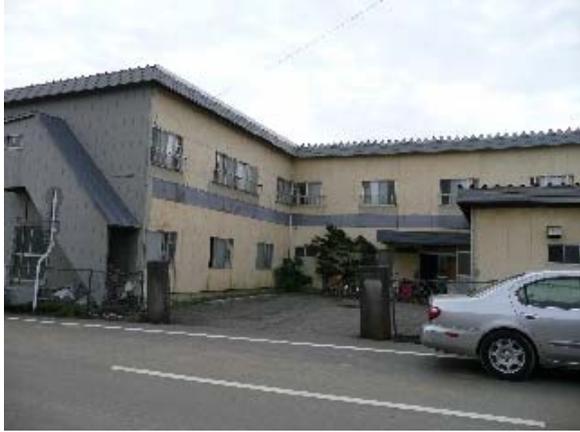
写真 5.55 一部損壊（裏手部分）した軽量鉄骨造

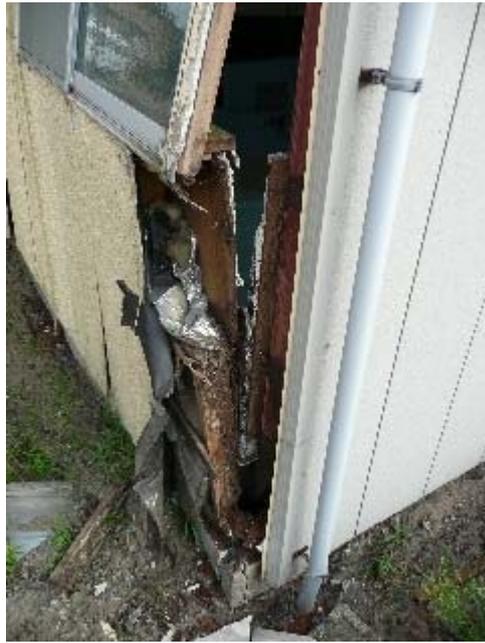
写真 5.56 写真 5.55 の裏側の被害

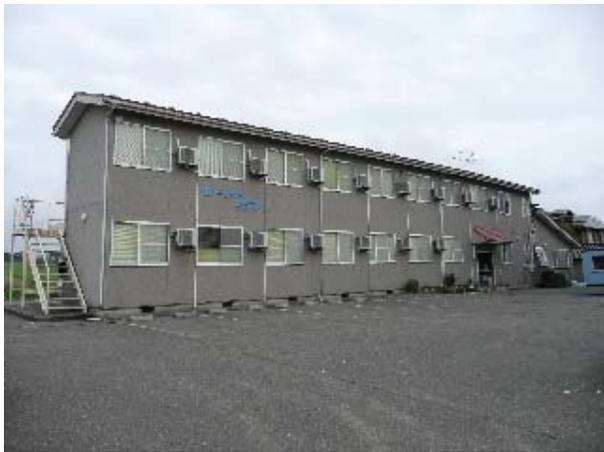
写真 5.57 一部損壊（裏手部分）した木造共同住宅

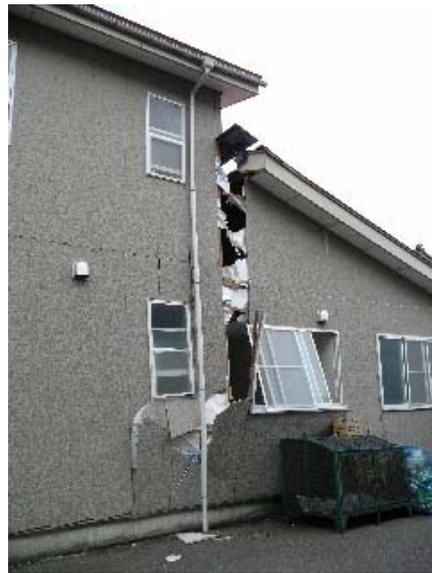
写真 5.58 写真 5.57 の下屋部分の継ぎ目部の破壊

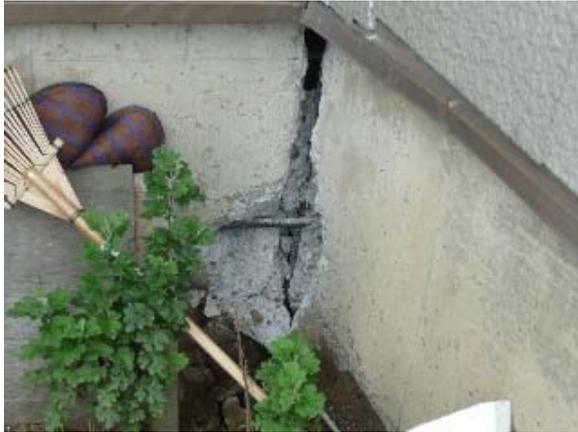
写真 5.59 写真 5.57 の建物の破壊された基礎

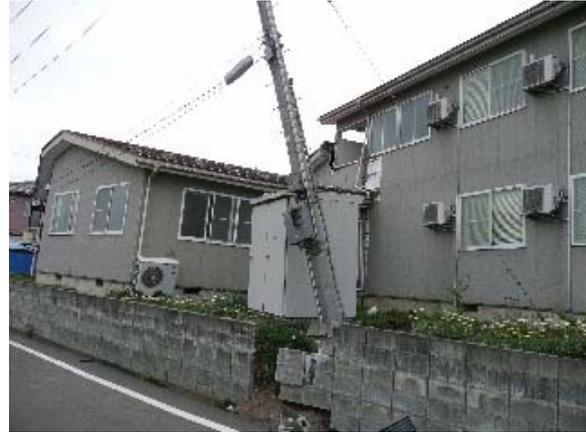
写真 5.60 写真 5.57 の建物の敷地の擁壁の崩壊

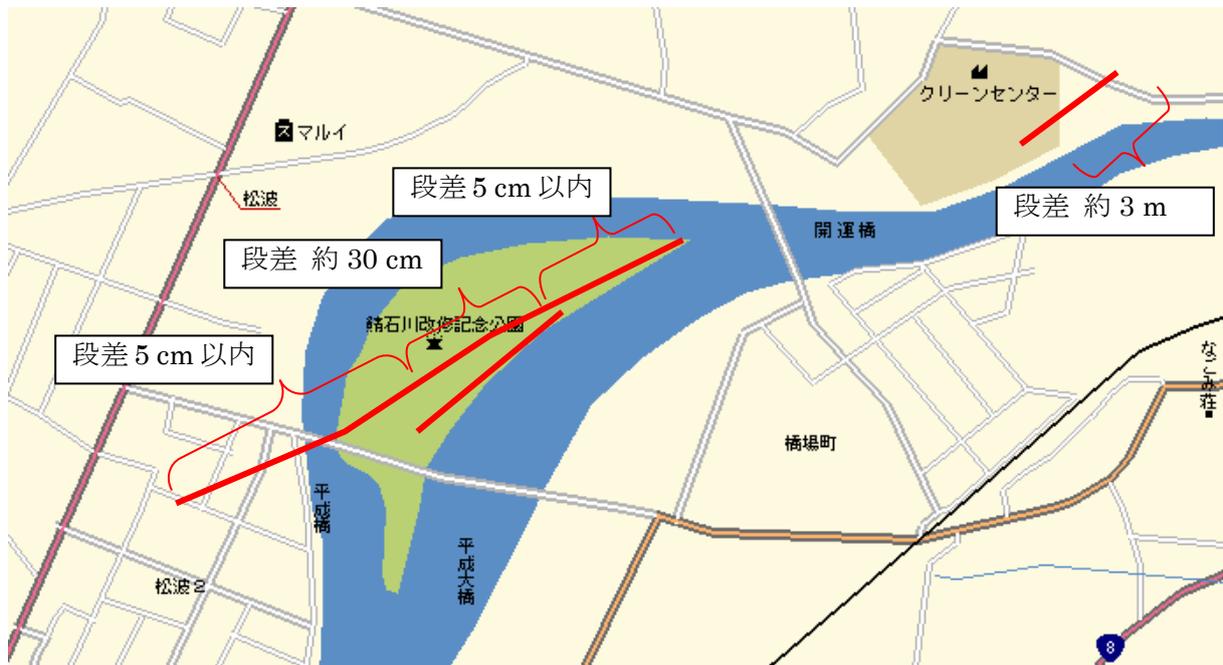
図 5.3 柏崎市松波で確認したひび割れの位置

柏崎市松波地区は、比較的新しい住宅 (概ね築 15 年以下と推定) が多く、液状化を含む地盤被害が顕著であった。特に平成橋の南西から、鯖石川改修記念公園にかけて大きな地割れ (写真 5.43 ~46) が走り、木造 (写真 5.53)、1 階を RC 造とする高床式の木造 (写真 5.54)、軽量鉄骨 (写真 5.55)、集合住宅 (写真 5.57) などの建物が被害を受けていた。集合住宅 (写真 5.57) の被害は、下屋部分の継ぎ目が分裂 (写真 5.58) し、鉄筋入りの基礎も破断 (写真 5.59) していた。地割れは建物の株を通り抜け、反対側の擁壁も破壊 (写真 5.60) していた。建物の地面のひび割れの位置を図 5.3 に示す。この地割れは、クリーンセンターの損傷した煙突の方向へ延び、煙突近辺では約 3 m の高低差の断層 (第 8 章参照.) を生じていた。

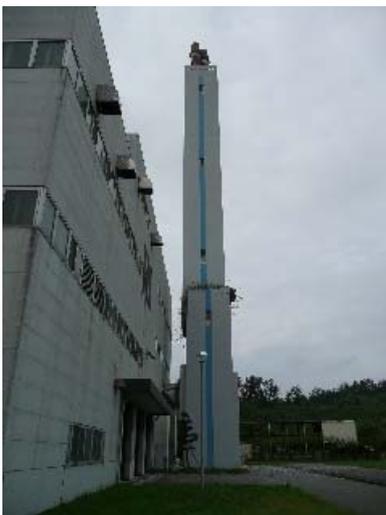
写真 6.5

- ・ごみ処理場煙突の全景（写真 6.5）
- ・ごみ処理場煙突の遠景と近辺の地盤の被害状況（写真 6.6）
- ・この煙突は中に鋼製の煙道があり，その周囲をボックス型の RC 造の煙突で取り囲んでいる。担当者によると，損傷を受ける前は，中の煙道の先端部分しか見えていなかったとのことで，外周の RC 造部分が損傷を受けて，見かけ上縮んでいる。
- ・損傷部分では，コンクリートの圧壊，鉄筋の座屈が見られる。損傷部分より上の部分が横にずれ，下の部分に重なる形で乗っている。（写真 6.7， 6.8）
- ・煙突下部と建物本体との間に取り付く配管には損傷が見られる。（写真 6.9）
- ・落下したコンクリート，鉄筋の破片が散乱している。（写真 6.10）

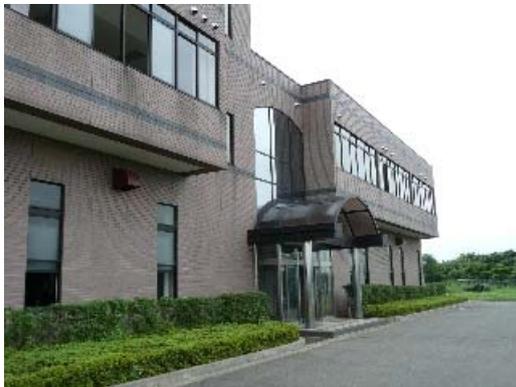
写真 6.11

- ・ごみ処理場内の煙突脇にある建築物でガラスの破損，タイルの斜めひび割れが見られる。(写真 6.11～6.13)

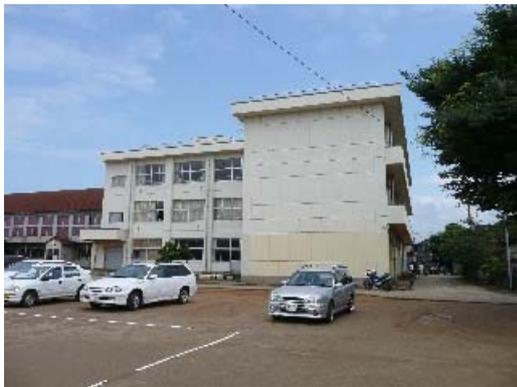
写真 6.17

- ・3階建ての建築物で、構造体に目立った被害は見受けられない。なお、1階では靴箱の転倒が見られる。(写真 6.17, 6.18)
- ・隣接する建築物の渡り廊下部分では壁、接合部分に大きな損傷が見られる。(写真 6.19)

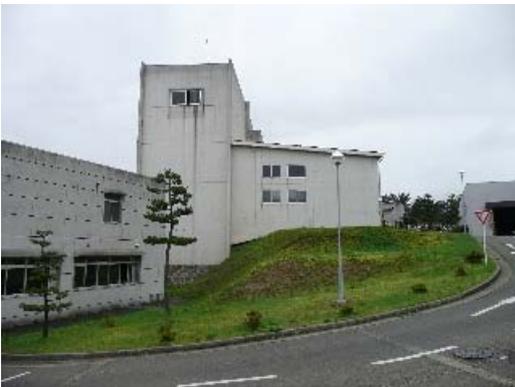
写真 7.5

- ・ごみ処理場内の建築物で外壁に損傷が見られる。(写真 7.5, 7.6)

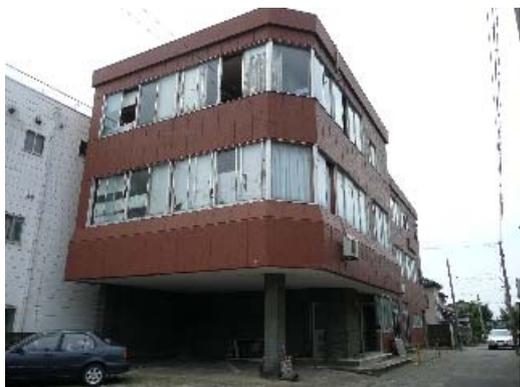
写真 7.11

- ・3階建ての建築物で、外壁、建具の損傷が見られる。また、建物全体がわずかに傾いているようにも見受けられる。

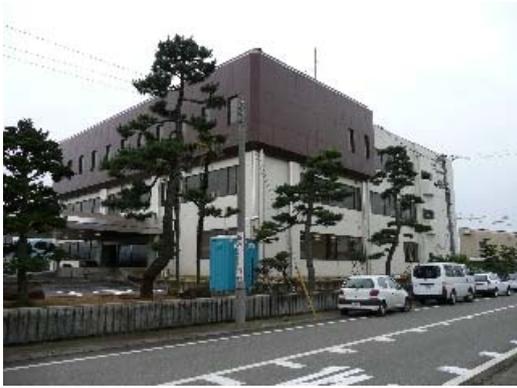
写真 8.5

- ・ RC 造 3 階建て建築物で、構造体に大きな被害は見受けられないが、家具等の衝突によるガラスの破損が見られる。(写真 8.5, 8.6)
- ・ 建物周囲には自治体の震度計が設置されており、本震では震度 6 強が観測されている。設置箇所周囲の地盤の被害が大きく、水準器は水平を示していない。(写真 8.7~8.10)
- ・ 建物内では家具等の衝突による間仕切壁の損傷 (1 階) や、家具等の散乱 (3 階) が見られる。(写真 8.11~8.13)

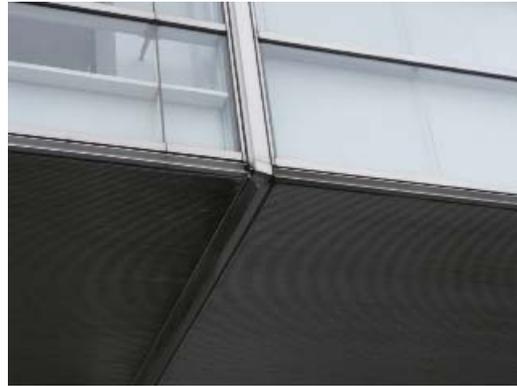
写真 8.17

- ・渡り廊下の下で地盤被害が見られ、渡り廊下のエクspansionジョイントでずれが見られる。
(写真 8.16, 8.17)

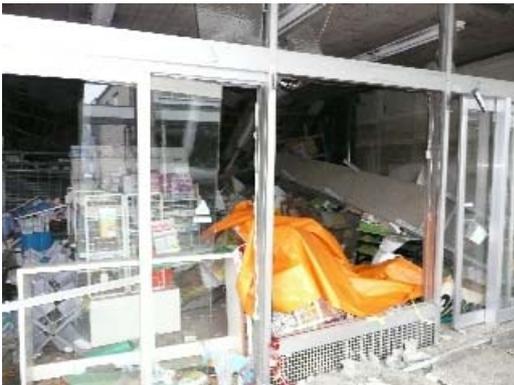
写真 8.18

- ・商店の被害状況で、窓ガラスの破損、棚や商品等の散乱が見られる。(写真 8.18)

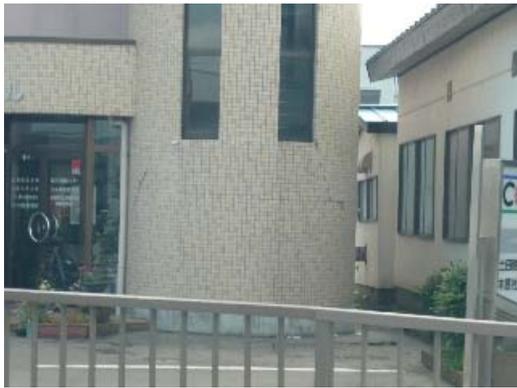
写真 8.35

- ・外階段部分の外壁タイルにひび割れが見受けられる。(写真 8.35)
- ・ショーウィンドウのガラスの破損が見受けられる。(写真 8.36)

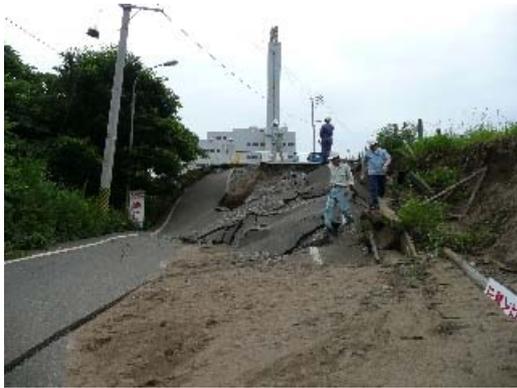
写真 8.37

- ・地盤の被害が特に激しく、地割れが平成橋の南西から鯖石川改修記念公園にかけて見られる（第5章参照）。また、この地割れは煙突に損傷が見られたごみ処理場の方向に向けて延びており、ごみ処理場脇では、高さ方向に3m程度の大きな地盤のずれが見られる。（写真 8.37～8.40）
