平成 19 年新潟県中越沖地震による被災建築物の初動調査（速報）

国土交通省国土技術政策総合研究所
独立行政法人 建築研究所

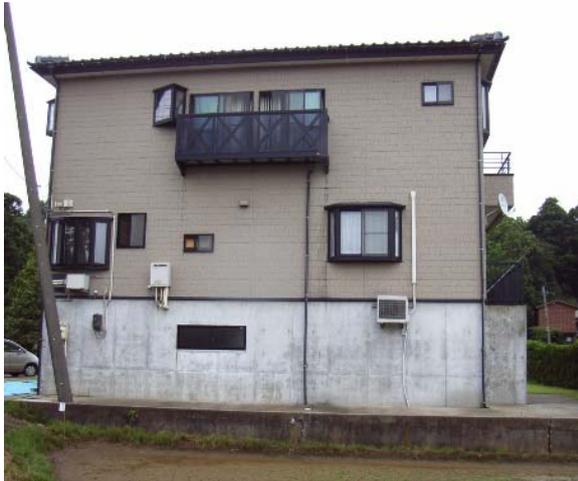
- ・ 刈羽村発表の被害集計（7/17、11:00 現在）は表 5.1 の通りであるが、一部損壊の棟数については、前日（7/16 夕刻）のデータから更新されていないとのこと。
- ・ まれに 1 階を RC 造、2、3 階を木造とする高床式の住宅（写真 5.5）も見られたが、ほぼ被害は無いと言える。
- ・ また、作業場（写真 5.6）で土間コンクリートに大きなひび割れ（写真 5.7）が入るような被害を受けたにもかかわらず、筋かいが入っていた（写真 5.8）ために外観上は無被害にみえたものがあった。

写真 5.5 ほぼ無被害の高床式住宅

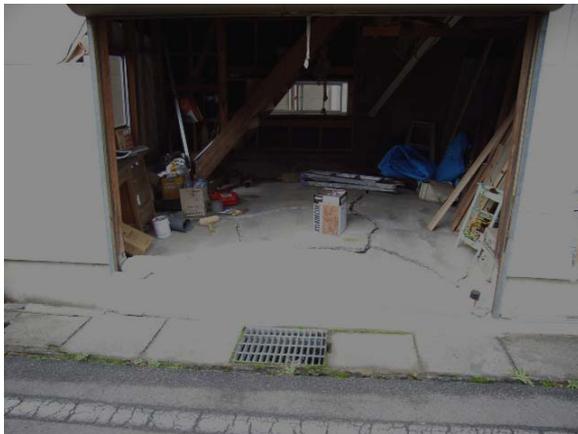
写真 5.7 写真 5.6 の土間コンのひび割れ

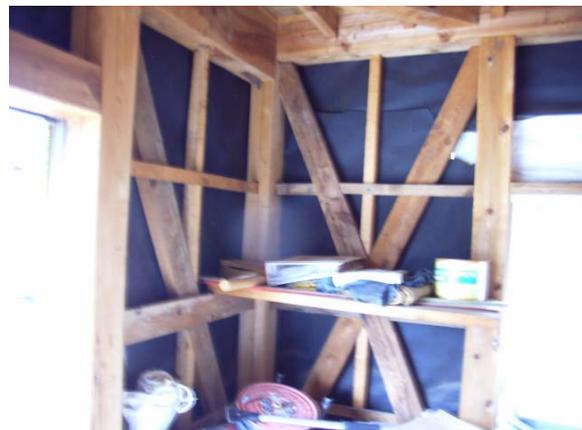
写真 5.8 写真 5.6 の筋かい

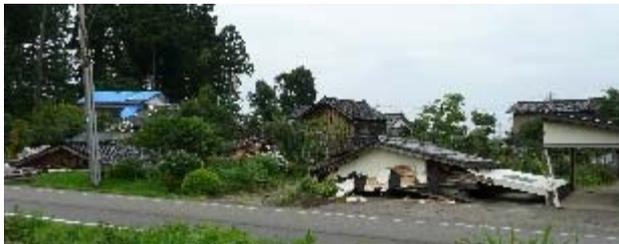
車庫、倉庫、納屋、作業所の類の被害が中心で、その被害は倒壊を含むおおきなもの（写真 5.17）が多かった。比較的新しい車庫、倉庫で倒壊している例（写真 5.18）も確認された。確認した範囲では、倒壊した住宅は極わずかである。大破など住宅の被害は、土塗り壁を揺する比較的古い構法（写真 5.19）によるもので、この地域には少なかった。この地域には比較的新しい住宅（概ね築 30 年以下と推定される）が多く、たまに残留変形が大きな住宅（写真 5.20）がある。また、通りに面した間口に筋かいが確認できない（写真 5.22）住宅に、せん断変形が大きく残った例（写真 5.21）、地盤変状（写真 5.26、噴砂痕有り＝写真 5.27）による被害（写真 5.23、5.24、5.25）などが確認された。

写真 5.17 多くの車庫、倉庫が倒壊

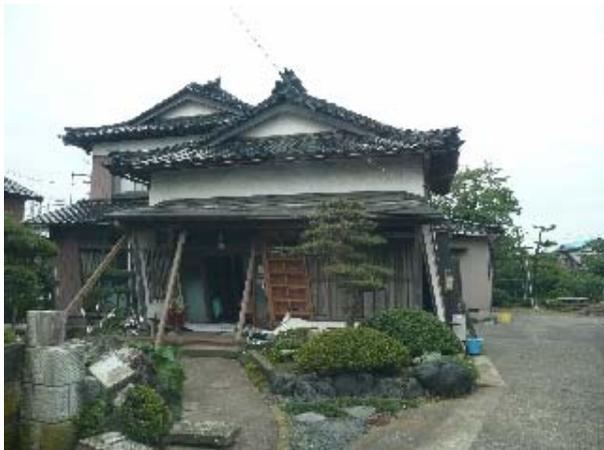
写真 5.19 大破した比較的古い構法による住宅

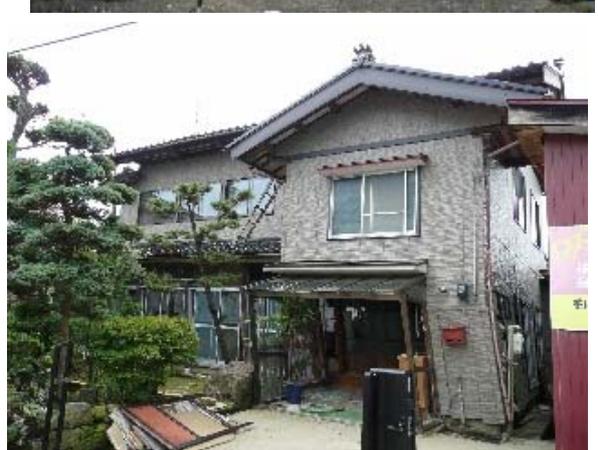
写真 5.20 残留変形が大きい住宅

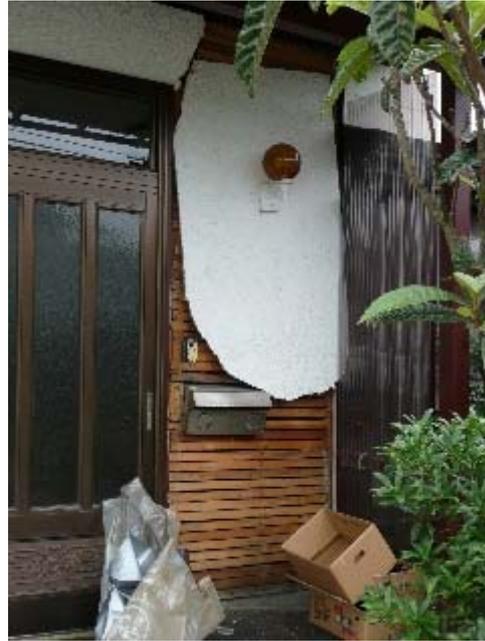
写真 5.22 写真 5.21 の住宅の玄関部分

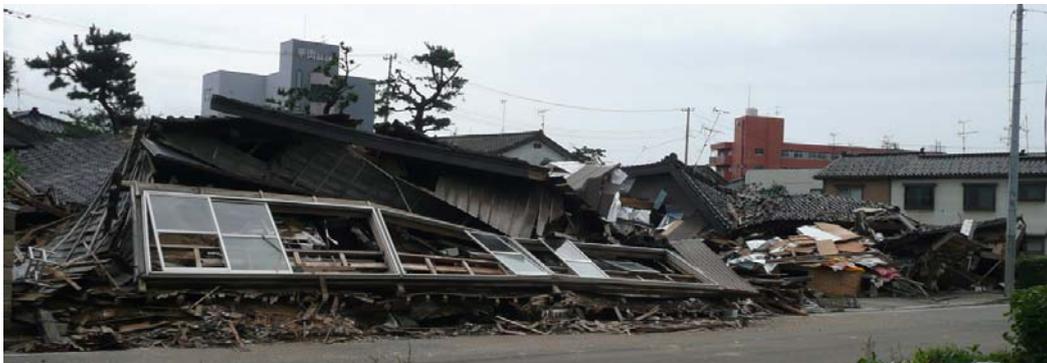
- ・ この地区には、倒壊家屋が極めて多い（写真 5.28）。倒壊家屋の頻度としては、東本町 3 丁目付近の次に多いと感じられた。比較的古い建物で、間口に大開口を設けない店舗併用住宅（写真 5.29 右）が多いが、開口を設けたものは大きな残留変形を有するなどの被害（写真 5.29 左）を受けていた。当然、車庫、納屋の類の倒壊もかなり多数有る。また、2 階のみが崩落する被害例（写真 5.30）なども確認された。
- ・ 一見して新しいように見える住宅の被害（写真 5.31）もまれにあるが、よく見ると外壁のみ改修したもので、被害を受け、土塗り壁が露出（写真 5.32）した例があった。
- ・ 金刀比羅宮は、壊滅的な被害（写真 5.33, 34）を受けていた。

写真 5.28 倒壊家屋が連続する新花町

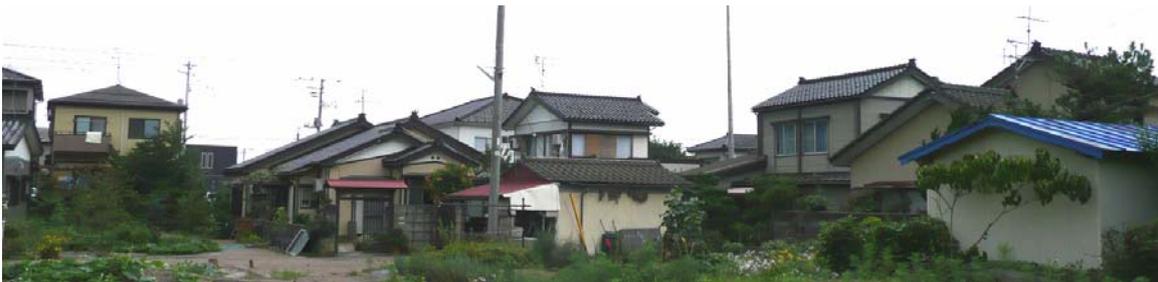
- ・ 春日地区には、比較的新しい住宅（概ね 築 30 年以下と推定される＝写真 5.35）が多く、専用住宅の被害は少ないが、店舗併用住宅などで倒壊例（写真 5.36）が確認された。倉庫、車庫、作業所の類の倒壊例（写真 5.37）も複数確認された。
- ・ 比較的大空間の車庫を設けているがほぼ無被害の例（写真 5.38）では、中通り柱と横架材に鉄骨柱、外周部に木材の柱と筋かいを配した建物（写真 5.39）があった。一部鉄骨柱脚部のコンクリートにひび割れ（写真 5.40）が見られた。その他、残留変形を有する車庫（写真 5.41）の被害も確認されたが、その開口脇には正角筋かい（写真 5.42）を配してあった。

写真 5.35 比較的新しい住宅が立ち並ぶ春日地区

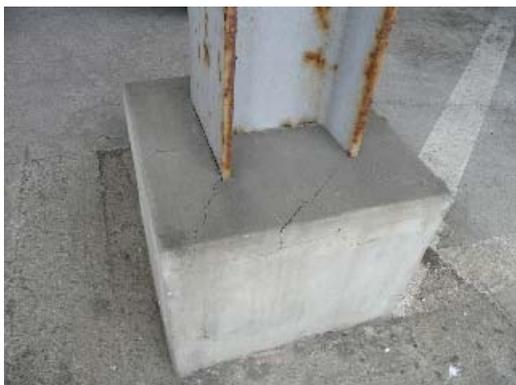
写真 5.40 柱脚コンクリートのひび割れ

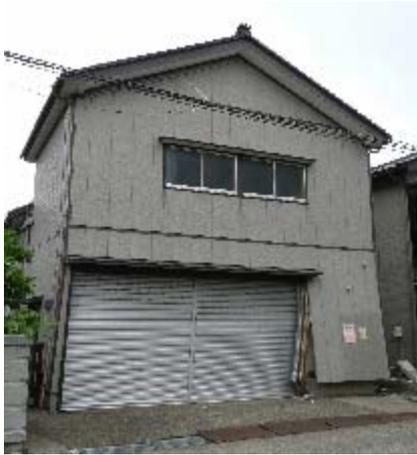
写真 5.41 1階が大きく傾いた車庫

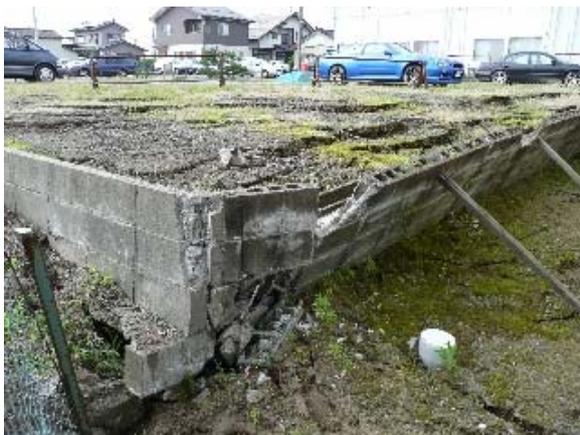
柏崎市松波地区は、比較的新しい住宅 (概ね築 15 年以下と推定) が多く、液状化を含む地盤被害が顕著であった。特に平成橋の南西から、鯖石川改修記念公園にかけて大きな地割れ (写真 5.43 ~52) が走り、木造 (写真 5.53)、1 階を RC 造とする高床式の木造 (写真 5.54)、軽量鉄骨造の社員寮 (写真 5.55、5.56)、集合住宅 (写真 5.57) などの建物が被害を受けていた。集合住宅 (写真 5.57) の被害は、下屋部分の継ぎ目が分裂 (写真 5.58) し、鉄筋入りの基礎も破断 (写真 5.59) していた。地割れは建物の下部を通り抜け、反対側の擁壁も破壊 (写真 5.60) していた。建物の地面のひび割れの位置を図 5.3 に示す。この地割れは、クリーンセンターの損傷した煙突の方向へ延び、煙突近辺では約 3 m の高低差の断層 (第 8 章参照、写真 8.37、8.38) を生じていた。

写真 5.43 駐車場地面のひび割れと擁壁の崩壊

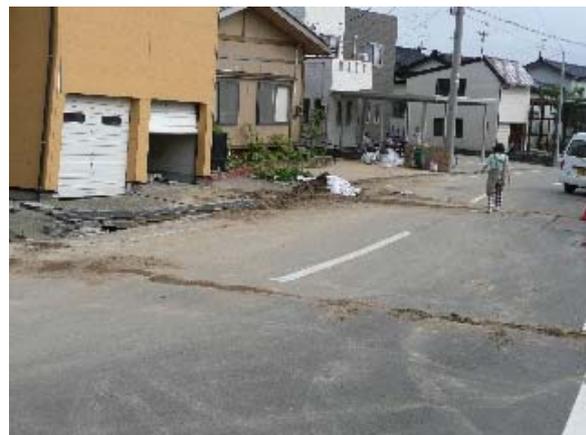
写真 5.44 アスファルトを貫くひび割れ
(写真 5.37 の北東方向)

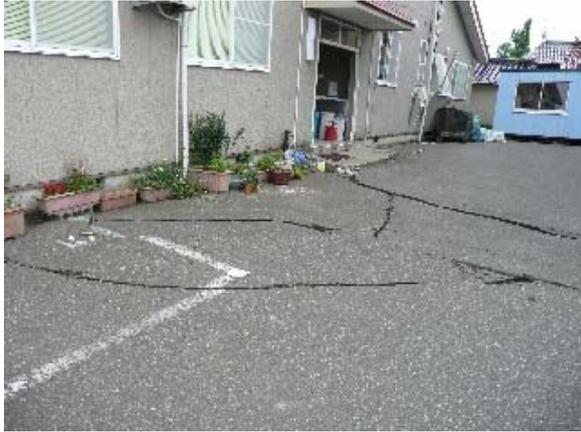
写真 5.45 写真 5.38 の北北東へ続くひび割れ

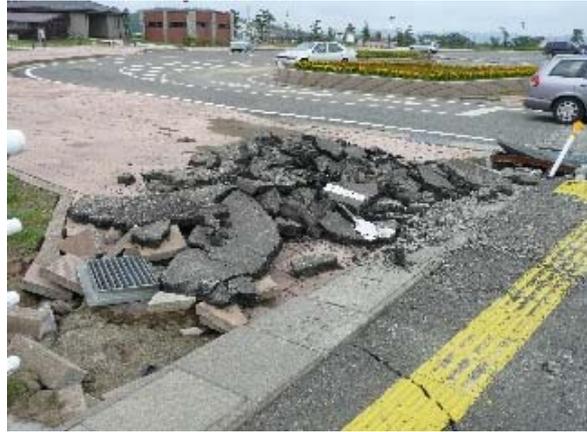
写真 5.46 鯖石川記念公園駐車場へ続く地面のひび割れ

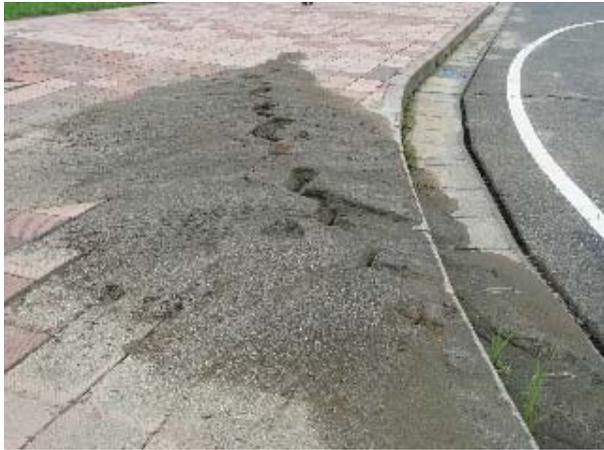
写真 5.47 鯖石川記念公園駐車場の噴砂痕

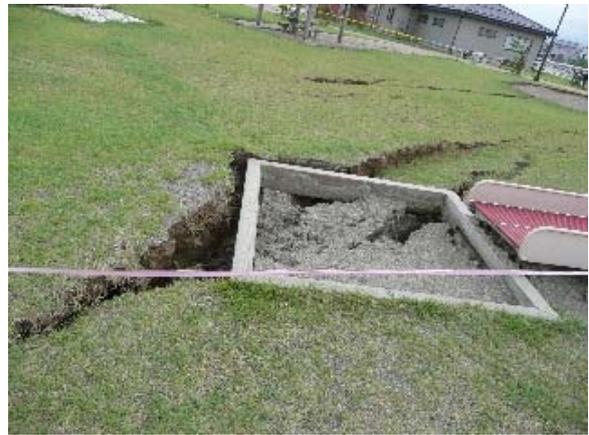
写真 5.48 鯖石川記念公園の遊具施設を貫く地面のひび割れ

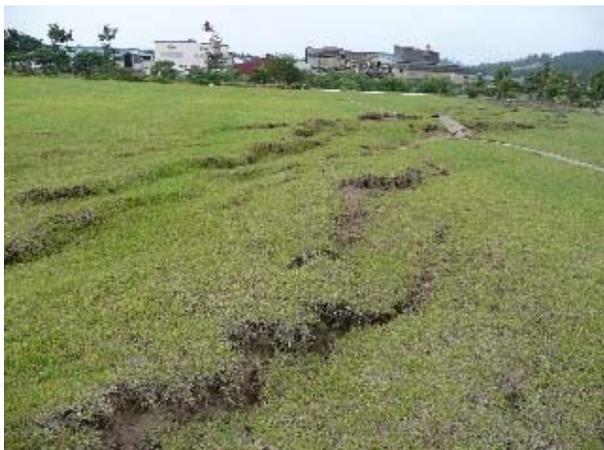
写真 5.49 鯖石川記念公園中央を貫くひび割れ

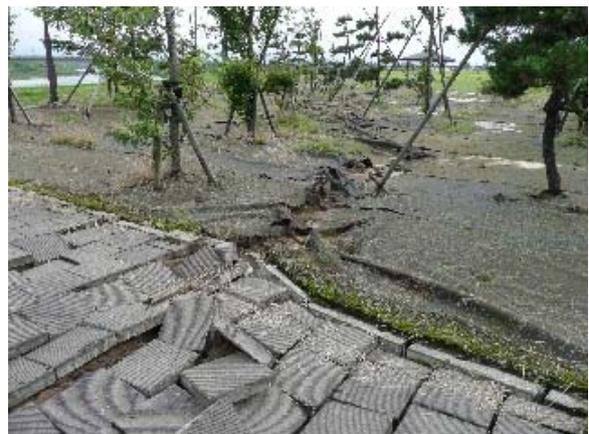
写真 5.50 鯖石川記念公園の北端部付近

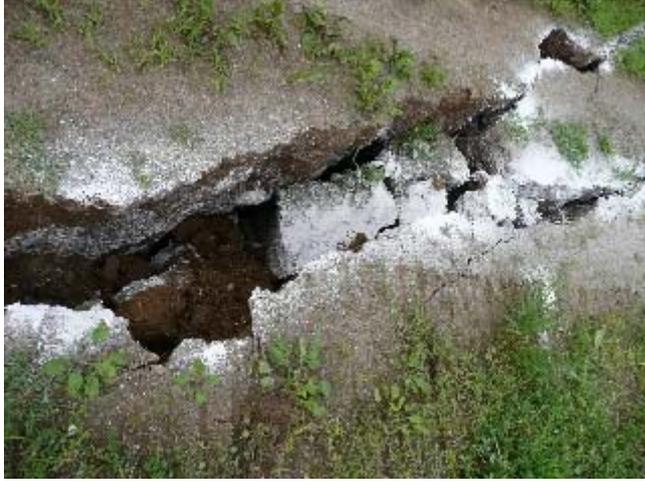
写真 5.51 鯖石川記念公園北側の土手を貫くひび割れ（深さ 1 m 以上）の北端部付近

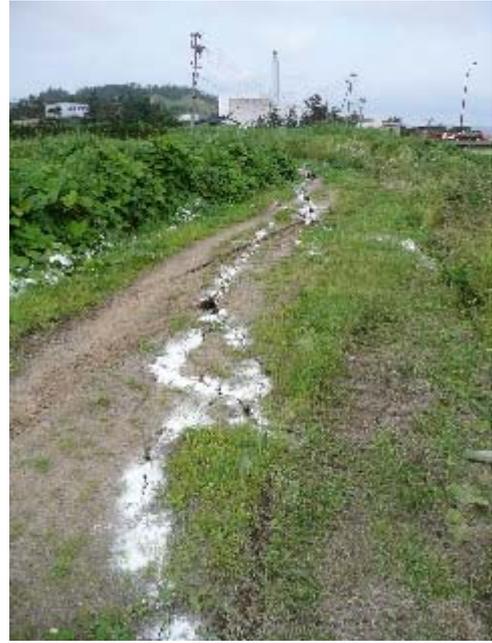
写真 5.52 ひび割れの進む方向にある 損傷したクリーンセンターの煙突

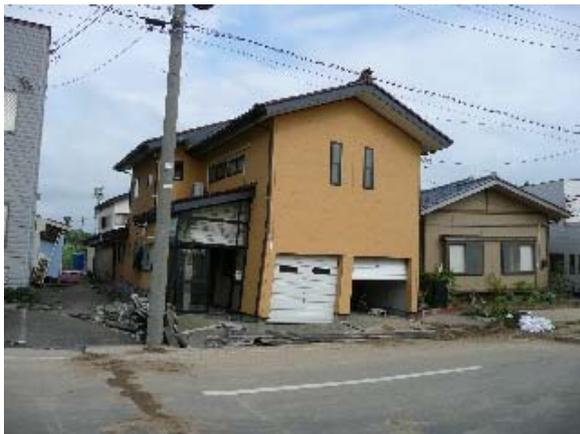
写真 5.53 地盤変状により大きな被害を受けた 木造住宅

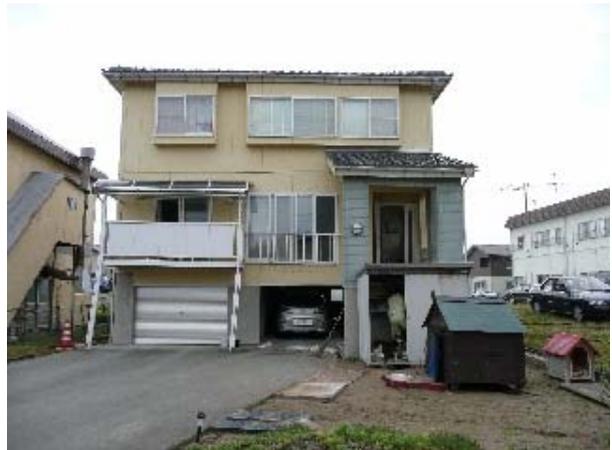
写真 5.54 地盤変状により大きな被害を受けた 高床式木造（1階部分 RC 造）

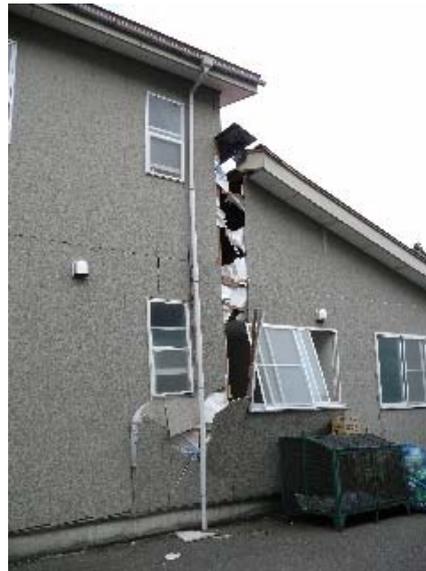
写真 5.58 写真 5.57 の下屋部分の継ぎ目部の破壊

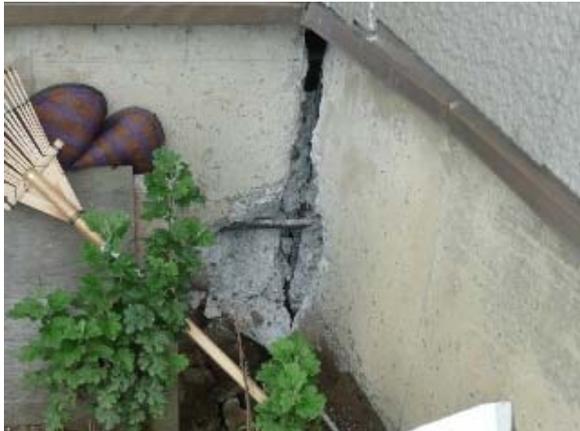
写真 5.59 写真 5.57 の建物の破壊された基礎

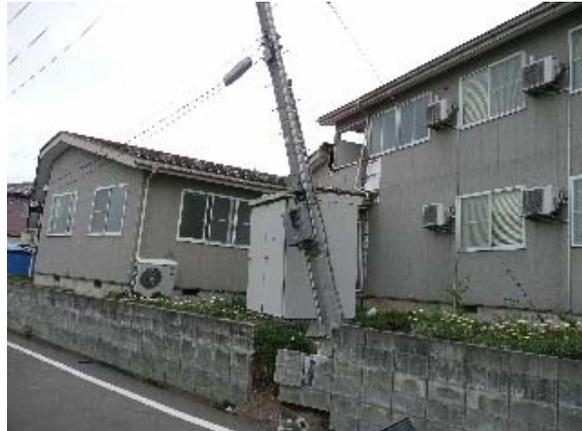
写真 5.60 写真 5.57 の建物の敷地の擁壁の崩壊

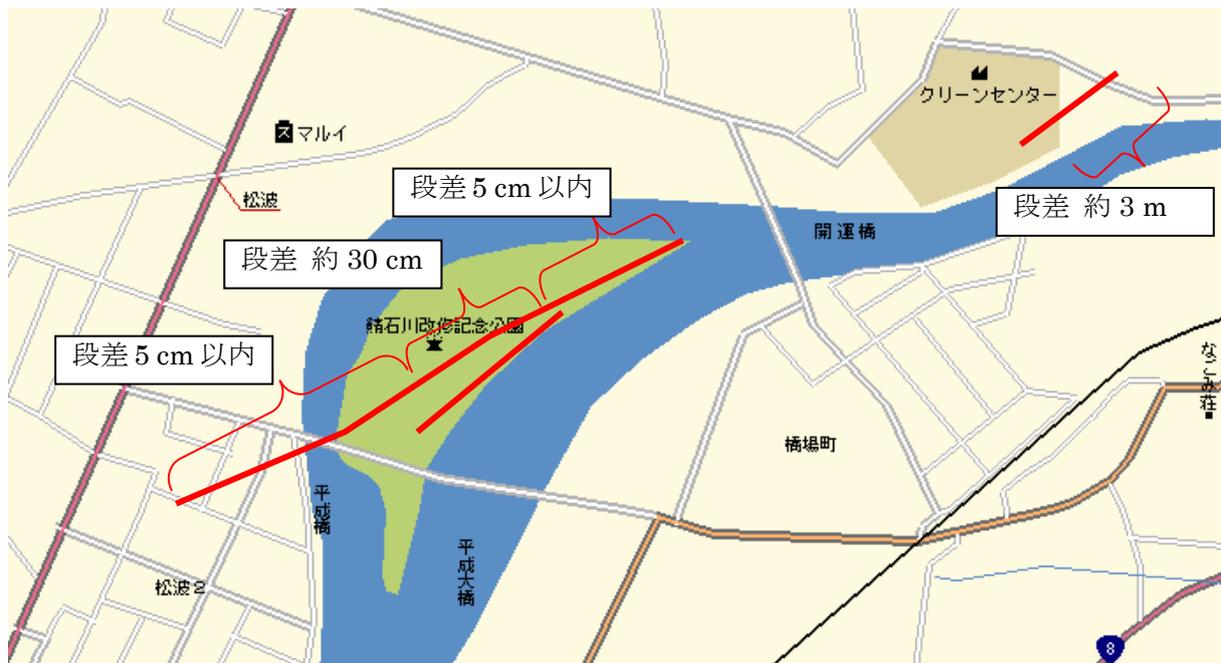
図 5.3 柏崎市松波～橋場町で確認した地割れの位置

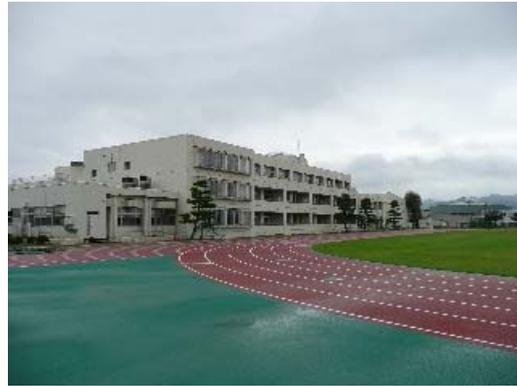
- ・2階建ての建築物で，外観に被害は見受けられない。（写真6.1）
- ・3階建ての建築物で，遠方からは外観に被害は見受けられない。（写真6.2）

写真 6.2 建物外観

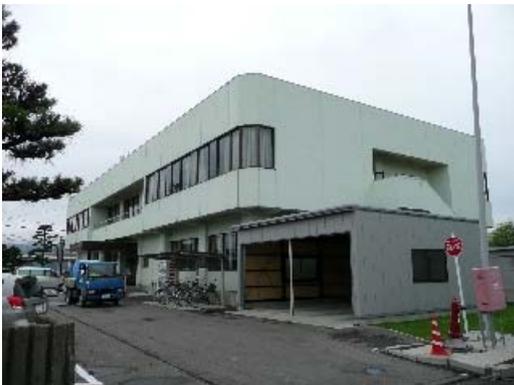
- ・2階建ての建築物で，一部柱脚のかぶりコンクリートの剥離が見られたが，構造体には大きな被害は見受けられない。（写真6.3，6.4）

写真 6.3 建物外観

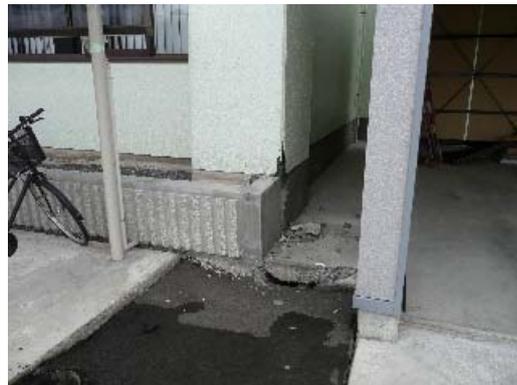
写真 6.4 かぶりコンクリートの剥離

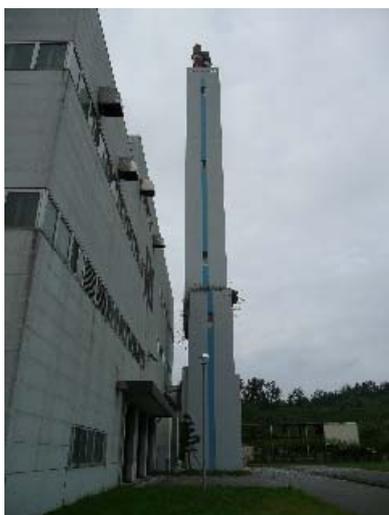
- ・ごみ処理場煙突の全景（写真 6.5）
- ・ごみ処理場煙突の遠景と近辺の地盤の被害状況（写真 6.6）
- ・この煙突は中に鋼製の煙突があり，その周囲をボックス型の RC 造の煙突で取り囲んでいる。担当者によると，損傷を受ける前は，中の煙突の先端部分しか見えていなかったとのことで，外周の RC 造部分が損傷を受けて，見かけ上縮んでいる。
- ・損傷部分では，コンクリートの圧壊，鉄筋の座屈が見られる。損傷部分より上の部分が横にずれ，下の部分に重なる形で乗っている。（写真 6.7， 6.8）
- ・煙突下部と建物本体との間に取り付く配管には損傷が見られる。（写真 6.9）
- ・落下したコンクリート，鉄筋の破片が散乱している。（写真 6.10）

写真 6.5 煙突全景

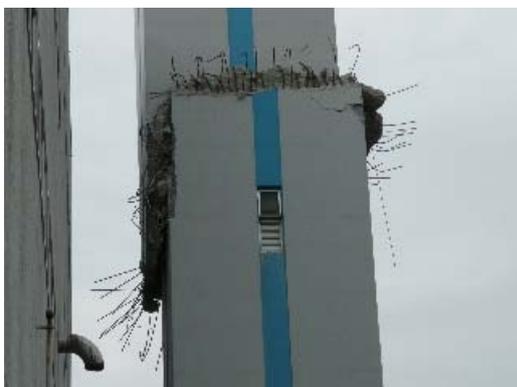
写真 6.7 煙突の損傷部

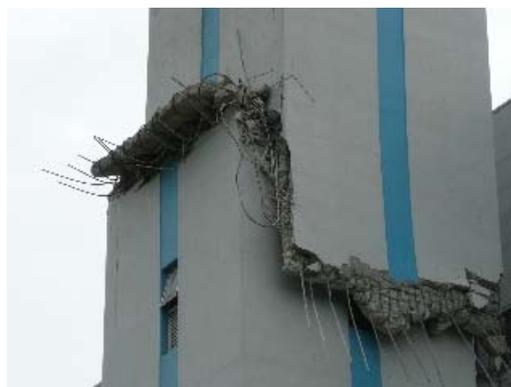
写真 6.8 煙突の損傷部

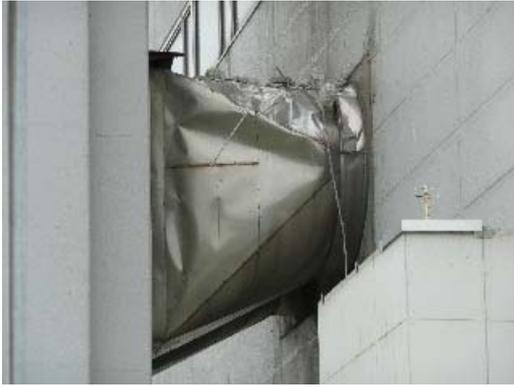
写真 6.9 煙突と建屋間の配管の損傷

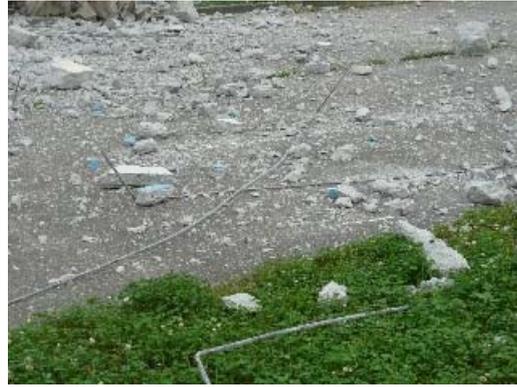
写真 6.10 散乱したコンクリート，鉄筋の破片

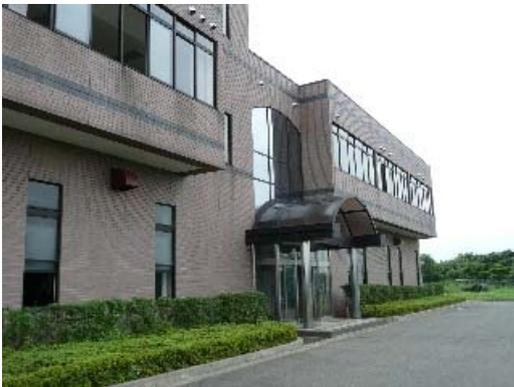
- ・ごみ処理場内の煙突脇にある建築物でガラスの破損，タイルの斜めひび割れが見られる。(写真 6.11～6.13)

写真 6.11 煙突脇の建物

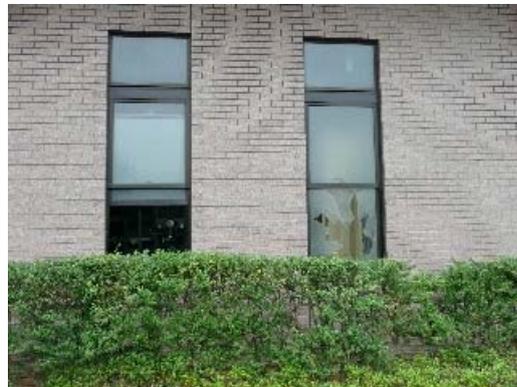
写真 6.12 ガラスの破損

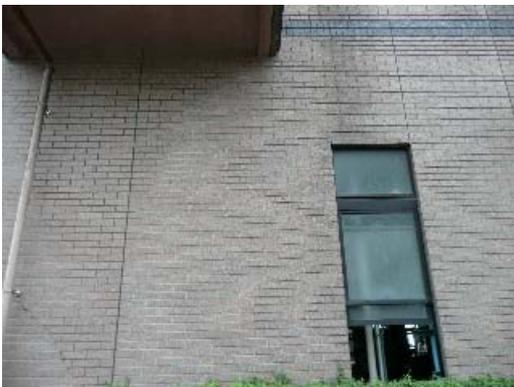
写真 6.13 タイルの斜めひび割れ

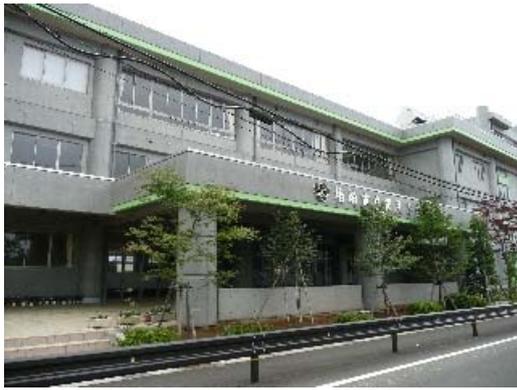
- ・3階建ての建築物で，構造体に大きな被害は見受けられないが，隣接する建築物との間に相対変位が生じており，渡り廊下においてエキスパンションジョイント部分の損傷が見られる。(写真 6.14～6.16)

写真 6.14 建物外観

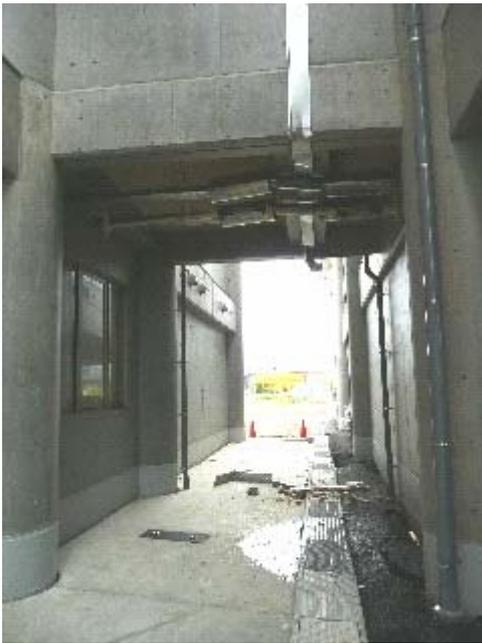
写真 6.16 Exp.J.の損傷

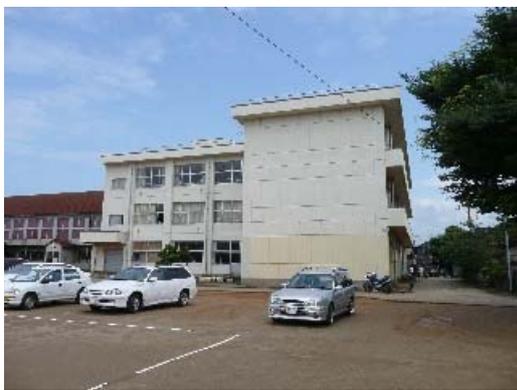
- ・3階建ての建築物で、構造体に目立った被害は見受けられない。なお、1階では靴箱の転倒が見られる。(写真 6.17, 6.18)
- ・隣接する建築物の渡り廊下部分では壁、接合部分に大きな損傷が見られる。(写真 6.19)

写真 6.17 建物外観

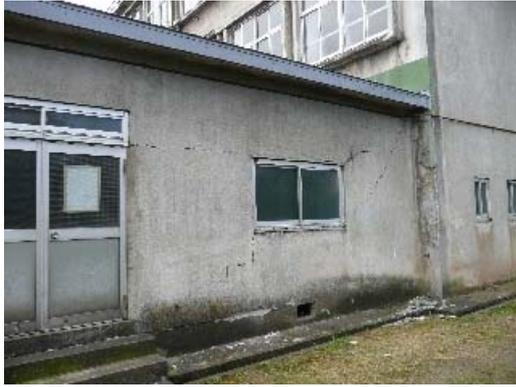
写真 6.19 渡り廊下の壁，接合部分の損傷

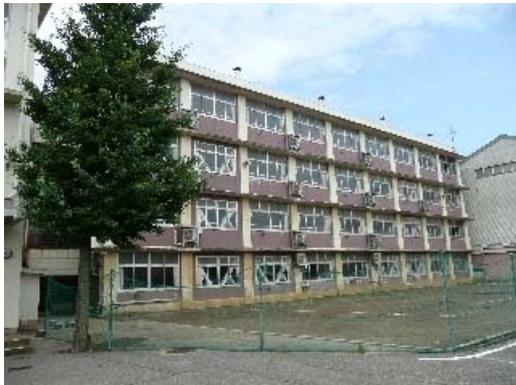
- ・耐震補強済みの4階建ての建築物で，構造体に目立った被害は見受けられない。(写真 6.20)

写真 6.20 耐震補強済みの建築物

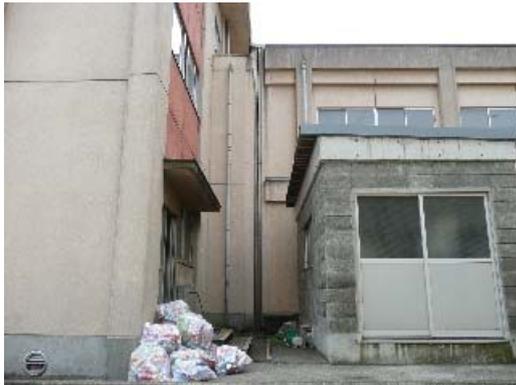
- ・渡り廊下をはじめ，各所のエキスパンションジョイントで損傷が見られるが，構造体に大きな損傷は見受けられない。(写真 6.21, 6.22)

写真 6.21 Exp.J.の損傷

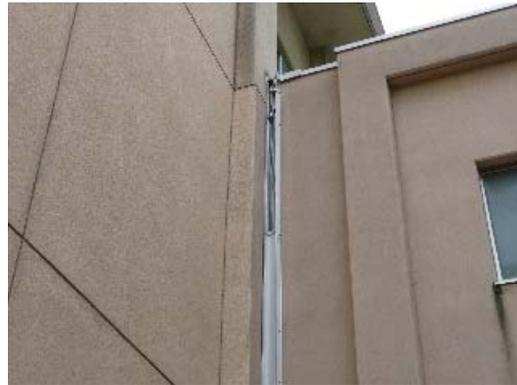
写真 6.22 Exp.J.の損傷

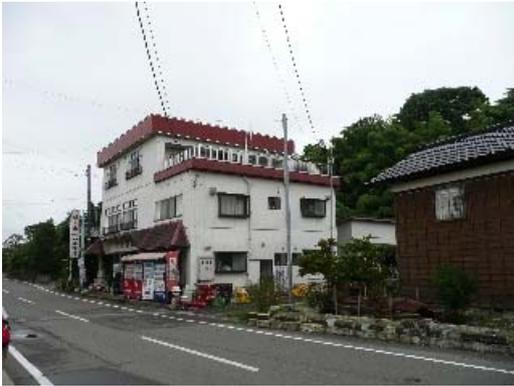
- ・3階建ての建築物で，大きな被害は見受けられない。(写真7.1)

写真 7.1 建物外観

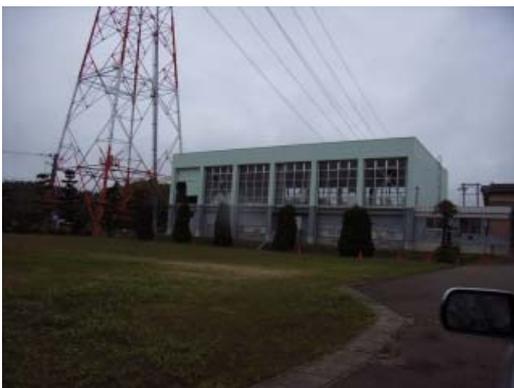
- ・構造体に大きな被害は見受けられないが，ガラスの破損，外壁の剥離が見られる。(写真7.2～7.4)

写真 7.2 建物外観

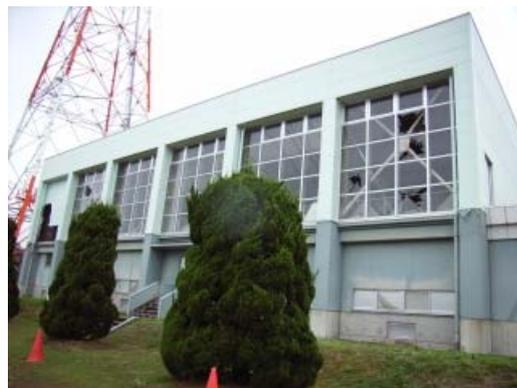
写真 7.3 ガラスの破損

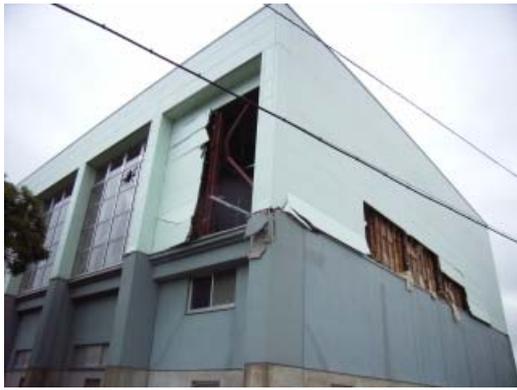
写真 7.4 外壁の剥離

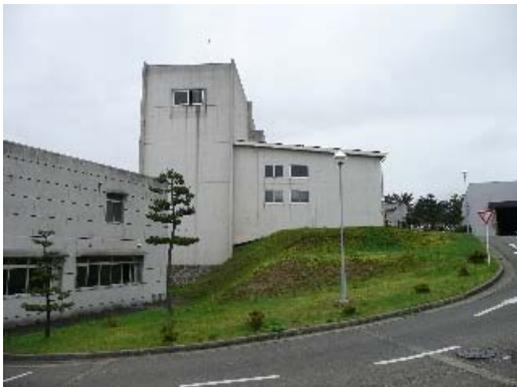
- ・ごみ処理場内の建築物で外壁に損傷が見られる。(写真 7.5, 7.6)

写真 7.5 建物外観

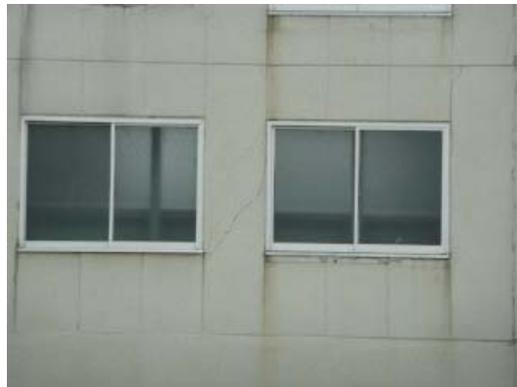
写真 7.6 外壁の損傷

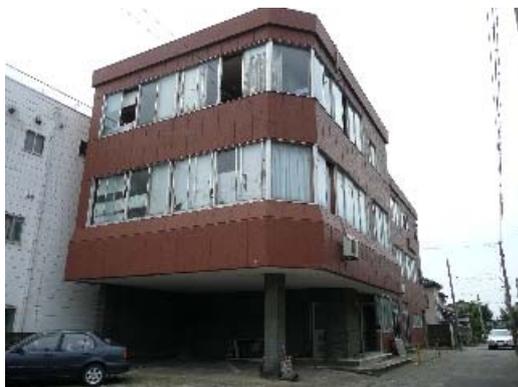
- ・3階建ての建築物で、外壁、建具の損傷が見られる。また、建物全体がわずかに傾いているようにも見受けられる。

写真 7.11 建物外観

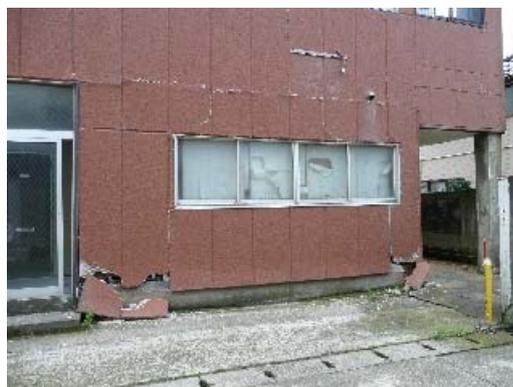
写真 7.12 外壁の損傷

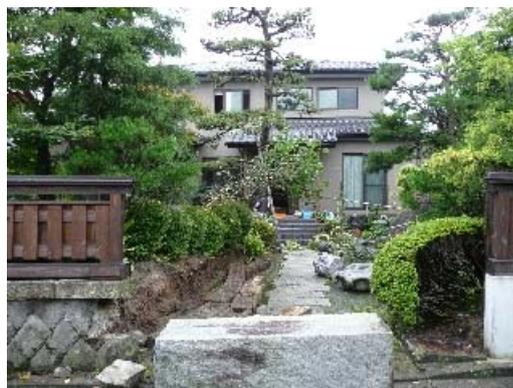
- ・一部倒壊を免れた鉄筋が入ったへい（写真 8.1）
- ・倒壊，転倒した無筋のへい（写真 8.2， 8.3）
- ・転倒した石柱（写真 8.4）

写真 8.4 転倒した石柱

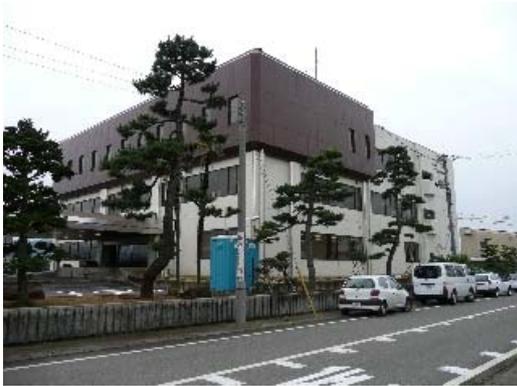
- ・ RC 造 3 階建て建築物で、構造体に大きな被害は見受けられないが、家具等の衝突によるガラスの破損が見られる。(写真 8.5, 8.6)
- ・ 建物周囲には自治体の震度計が設置されており、本震では震度 6 強が観測されている。設置箇所周囲の地盤の被害が大きく、水準器は水平を示していない。(写真 8.7~8.10)
- ・ 建物内では家具等の衝突による間仕切壁の損傷 (1 階) や、家具等の散乱 (3 階) が見られる。(写真 8.11~8.13)

写真 8.5 建物外観

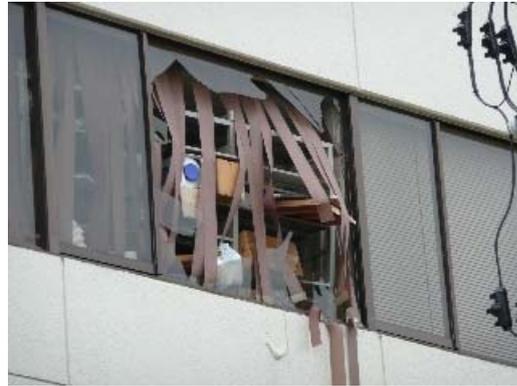
写真 8.6 家具等の衝突によるガラスの破損

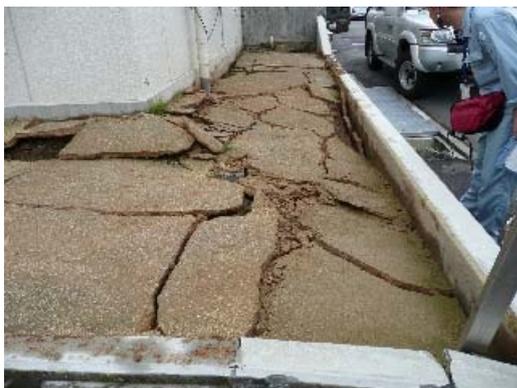
写真 8.7 建物周囲の地盤の被害

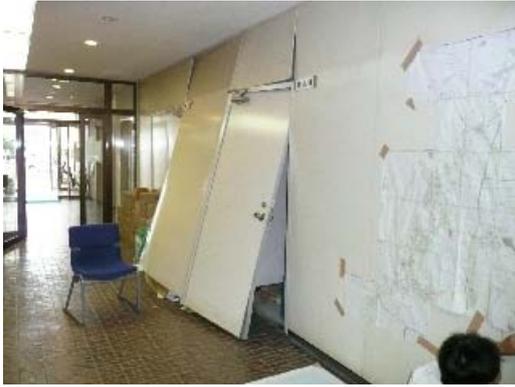
写真 8.11 間仕切壁の損傷

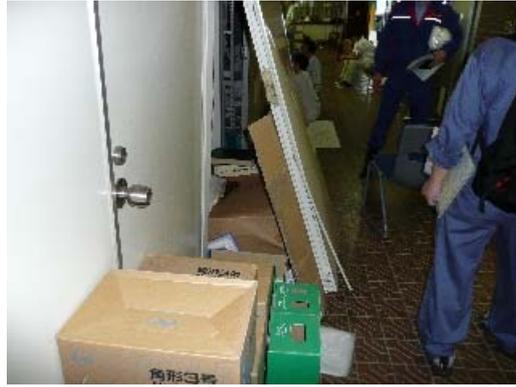
写真 8.12 間仕切壁の損傷

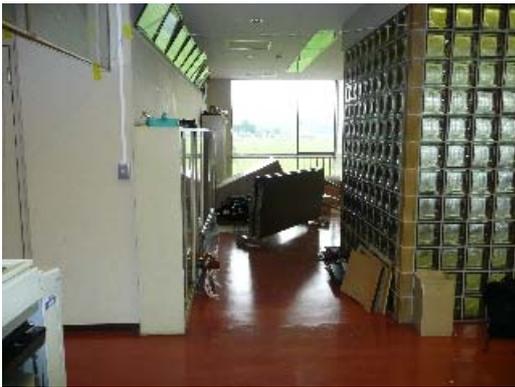
写真 8.13 家具等の散乱

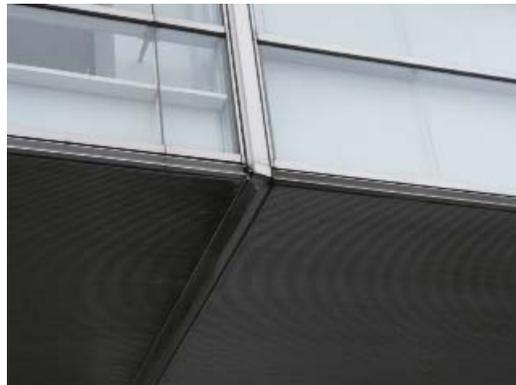
- ・渡り廊下の下で地盤被害が見られ、渡り廊下のエクspansionジョイントでずれが見られる。
(写真 8.16, 8.17)

写真 8.17 Exp.J.のずれ

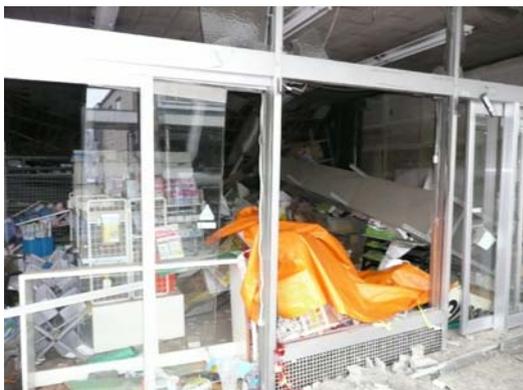
- ・商店の被害状況で、窓ガラスの破損、棚や商品等の散乱が見られる。(写真 8.18)

写真 8.18 商店内部の状況

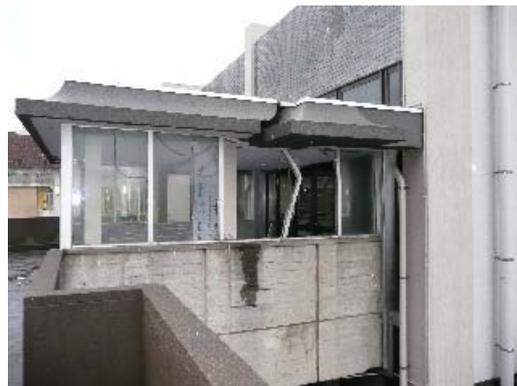
- ・エキスパンションジョイント、建物接続部での大きな被害が多数見られる。(写真 8.23～8.26)

写真 8.24 渡り廊下の損傷

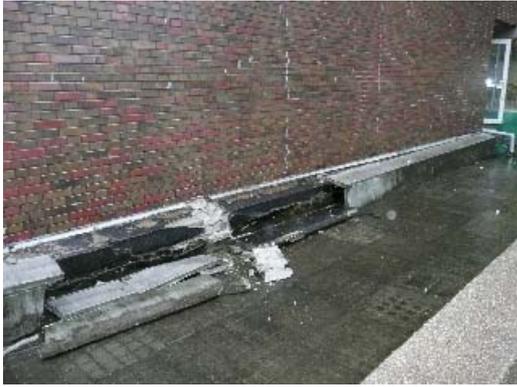
写真 8.25 Exp.J.の被害状況

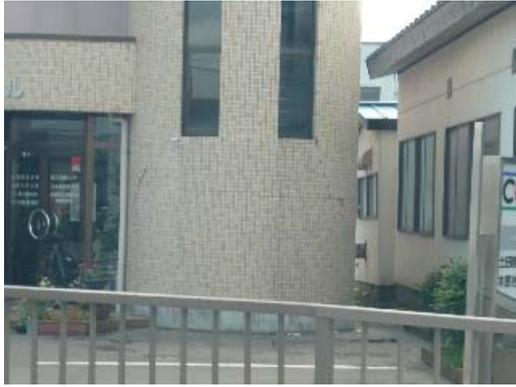
- ・外階段部分の外壁タイルにひび割れが見受けられる。(写真 8.37)
- ・ショーウィンドウのガラスの破損が見受けられる。(写真 8.38)

写真 8.37 外階段の外壁タイルのひび割れ

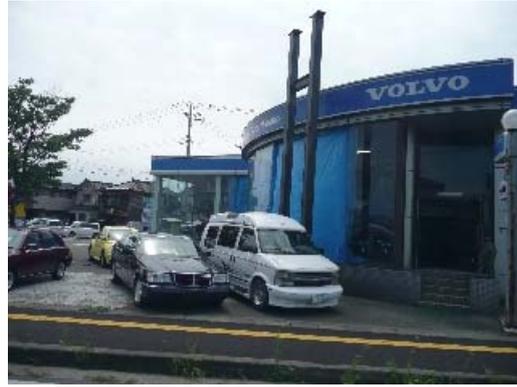
写真 8.38 ショーウィンドウのガラスの破損

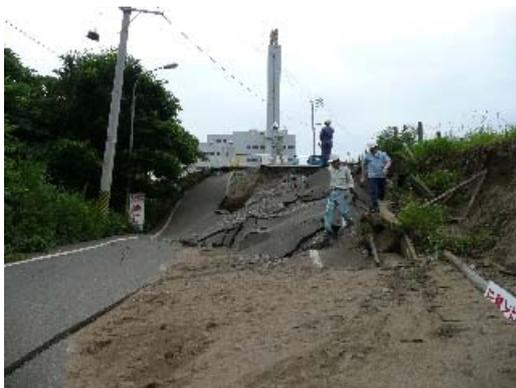
・地盤の被害が特に激しく、地割れが平成橋の南西から鯖石川改修記念公園にかけて見られる（第5章参照）。また、この地割れは煙突に損傷が見られたごみ処理場の方向に向けて延びており、ごみ処理場脇では、高さ方向に3m程度の大きな地盤のずれが見られる。（写真 8.39～8.42）

写真 8.39 地盤のずれ
