# 鉄骨造建築物、非構造部材の被害

鉄骨造建築物および非構造部材の地震被害調査を、主に公共文教施設について行った。以下にその概要を示す。

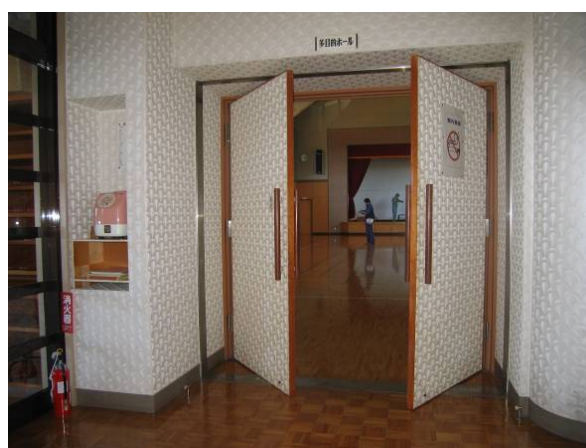
非構造部材の被害としては、建屋と体育館との間のドアが全開できないようになった。

写真-2 不具合が生じた扉

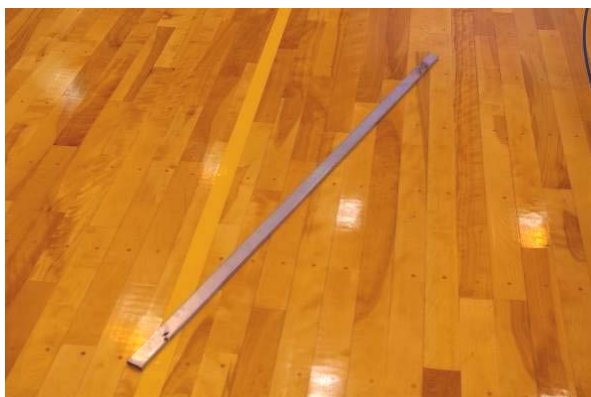
非構造部材の被害としては、長さは 1.7m と 2.5m のチャンネル材がアリーナに 2 本落下したとのことである。平坦な天井面部分に穴があいており、天井下地を構成する部材が脱落して天井面を貫通したものと考えられる。アリーナ床材にはチャンネル材の断面に相当する凹みがあり、床面に衝突した際にできたものと考えられる。

写真-5 落下したチャンネル材

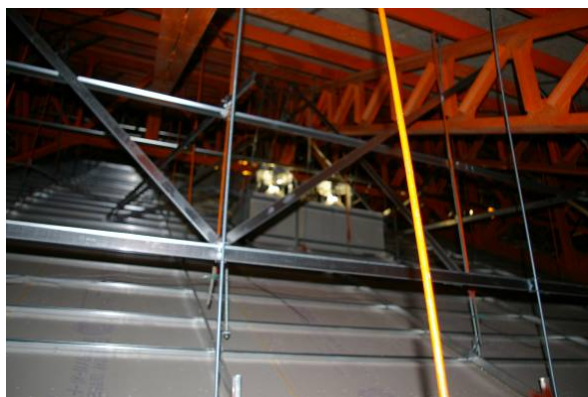
写真-6 天井裏の状況

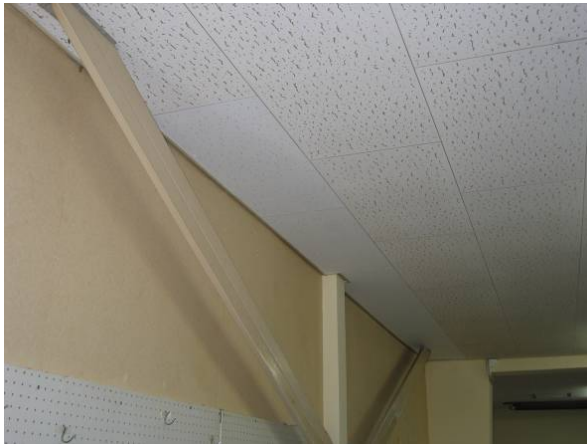
非構造部材の被害としては、児童施設と会議室の天井が張間方向の壁に沿って多く脱落していた。

写真-9 放課後児童施設の天井被害（補修後）

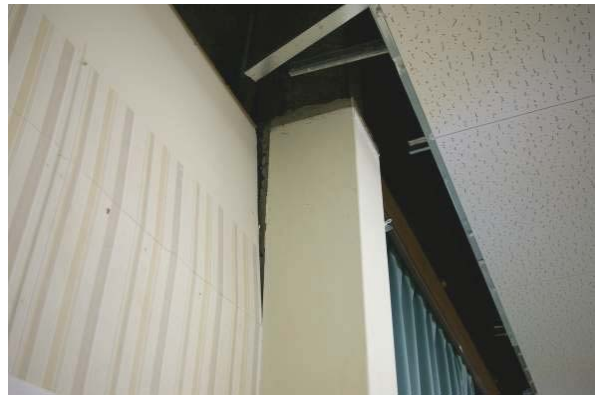
写真-10 会議室の天井被害

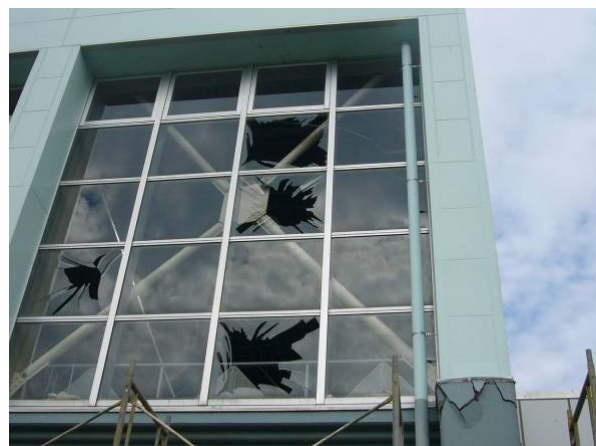
非構造部材の被害としては、天井がほぼ全面で脱落していた。天井面材のみ脱落している箇所、野縁より下が脱落している箇所、野縁受けが脱落している箇所などが見られた。ブレース構面の窓ガラスが15枚破損していた。

写真-12 ガラスの被害

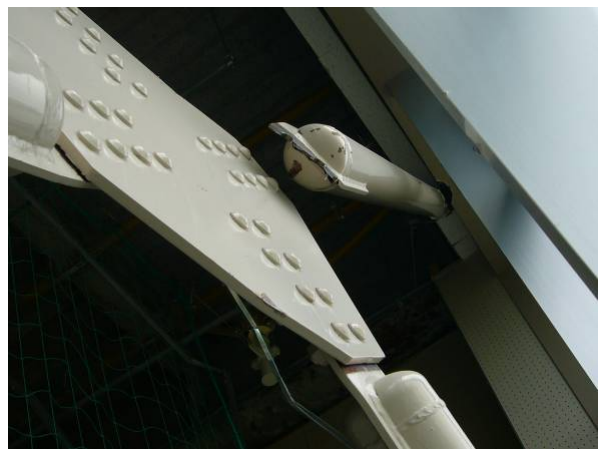
1. 鋼管筋かい材の割り込みプレートの高力ボルト接合孔欠損部の引張破断
2. X型鋼管筋かい材中央交差部ガセットプレートの面外変形
3. 鉄骨柱脚部のコンクリート破壊、ひび割れ、一部アンカーボルトの引き抜け

写真-15 ブレース部分における被害

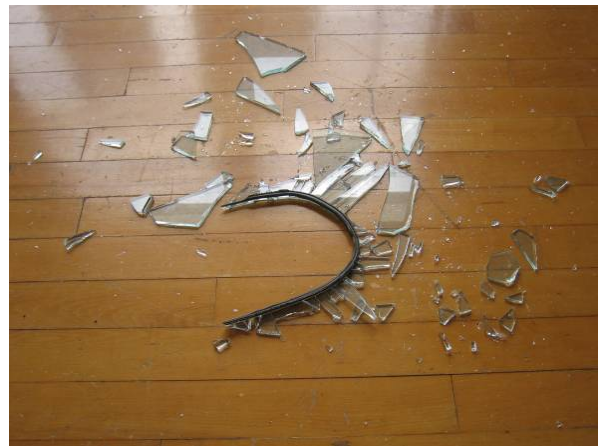
写真-17 同建物で窓ガラスが破損

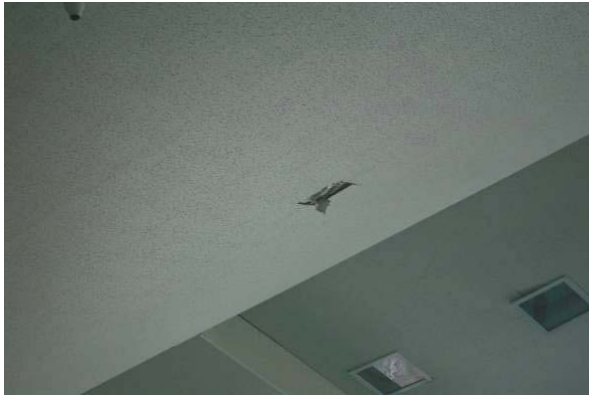
平成5年竣工の運動施設。50m プール、レジャープール、浴室、会議室、その他の諸室がある。  
 非構造部材の被害としては50m プールの天井に穴があいており、天井面の段差箇所には隙間が見られた。天井の穴からは金属の細長い部材（リップ溝形鋼とのこと）が突き出して止まっていたとのことである。レジャープールの勾配天井からケイ酸カルシウム板や軽量鋼製下地材が脱落していた。  
 その他の被害としては、建物外部にある2階への外階段が大きく傾斜・移動していた。

写真-18 50m プールの天井にあいた穴

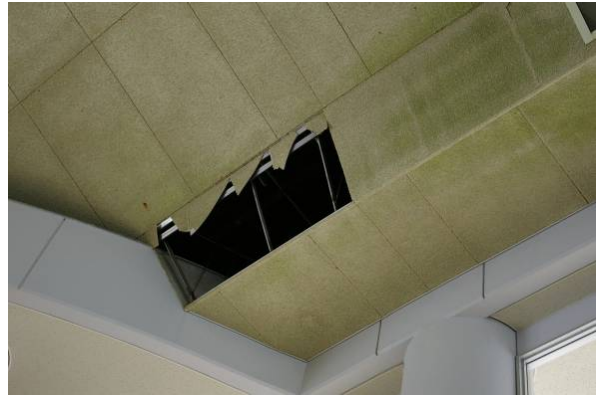
写真-19 レジャープールの勾配天井の被害

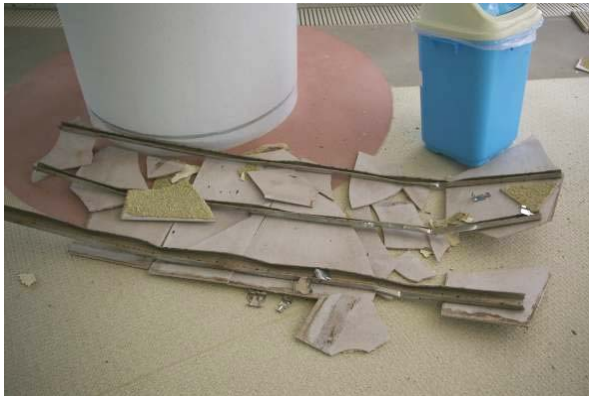
写真-20 脱落した天井下地と天井板

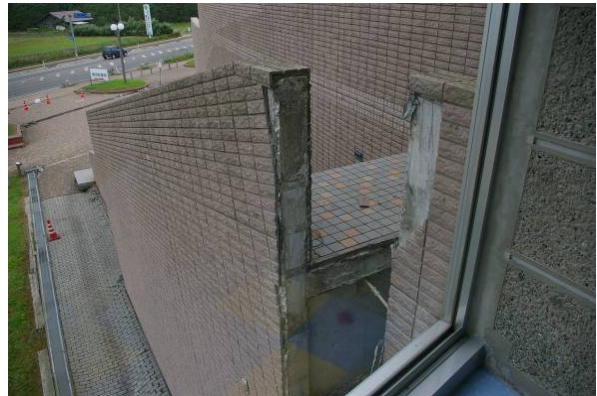
写真-21 大きく傾斜・移動した外部階段

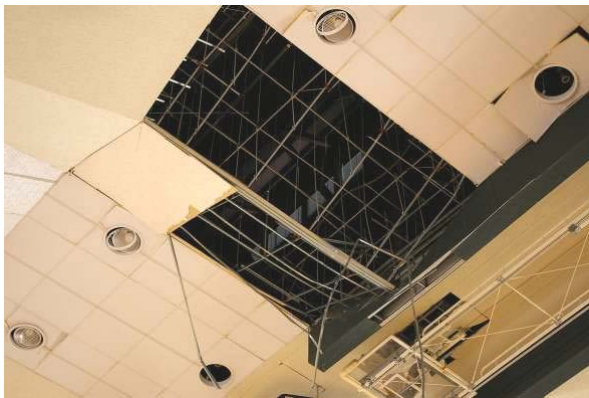
非構造部材の被害としては、蛇腹状の天井が部分的に脱落していた。黒いボックス箇所には蛇腹状の天井が衝突した時に出来たと見られる破損箇所があった。勾配天井のグラスボードはバー材から外れているものの、多くはバー材にひっかかって落下に至っていなかった。バスケットゴールを巻き上げるための中継用滑車の支持部材と取り合う箇所では有孔ケイ酸カルシウム板が破損・脱落していた。その他、天井面から照明器具が5個落下していた。

写真-24 脱落した天井箇所

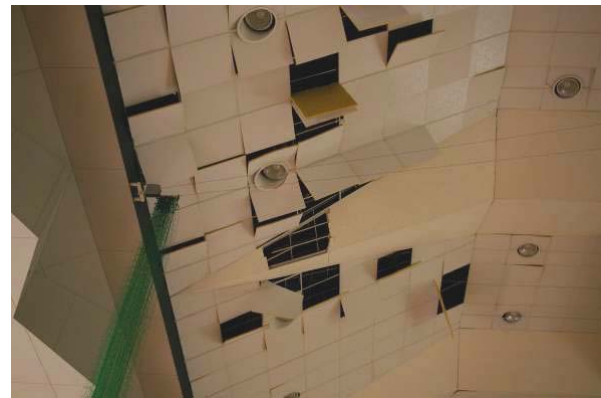
写真-25 脱落しかかったガラスウールボード

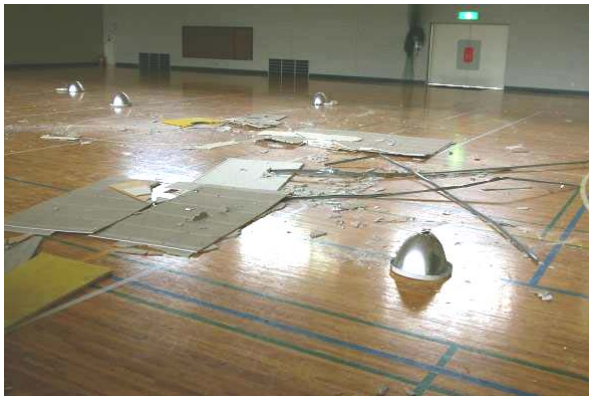
写真-26 脱落した様々な部材

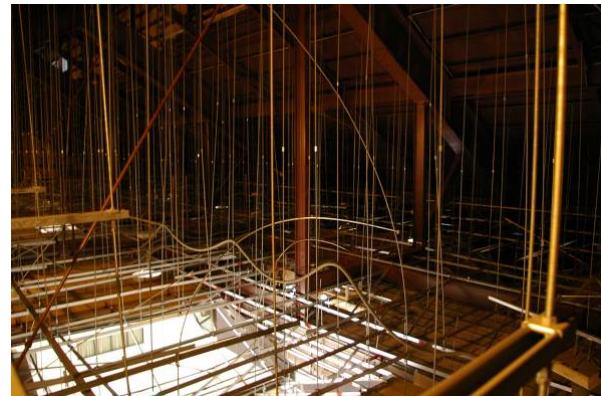
アリーナの天井は大きく3つの部分に分けられる。バスケットゴールを巻き上げて収納する辺りの平らな天井とバスケットゴールを観覧席から隠す形となる黒いボックス箇所は、軽量鋼製下地に有孔ケイ酸カルシウム板を直張りしている。蛇腹状の部分は軽量鋼製下地にせっこうボードを捨張りしてロックウール吸音板で仕上げている。その他の勾配天井や平らな天井はバー材（桁行方向にTバー、張間方向にクロスTバー）で組まれた下地にグラスウールボードをはめ込んでいる。キャットウォークに上がって天井裏を確認したところ、つりボルトを水平方向につなぐ材が天井面近くにあるものの、天井面からつりボルトの吊り元の材までの間には見られなかった。斜めの振れ止めはほとんど見られず、部分的に水平な材と設備用フレームとの間、水平な材同士の間、水平な材とつりボルトの間に斜めの材が取り付けられていた。

写真-27 天井裏の様子

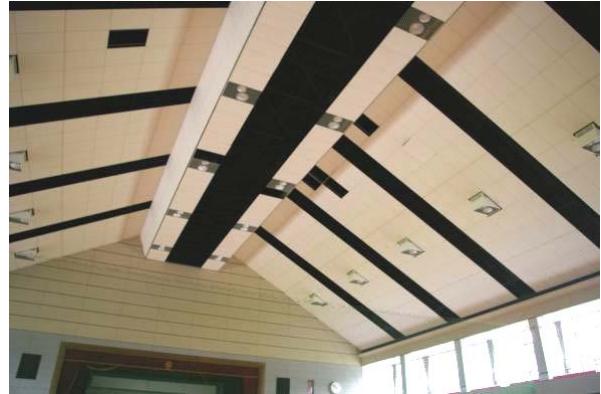
非構造部材の被害としては、勾配天井部分のグラスウールボードが6枚脱落したとのことであり、その内4枚は天井の勾配が変わる箇所で脱落していた。

写真-29 同建物の体育館の天井

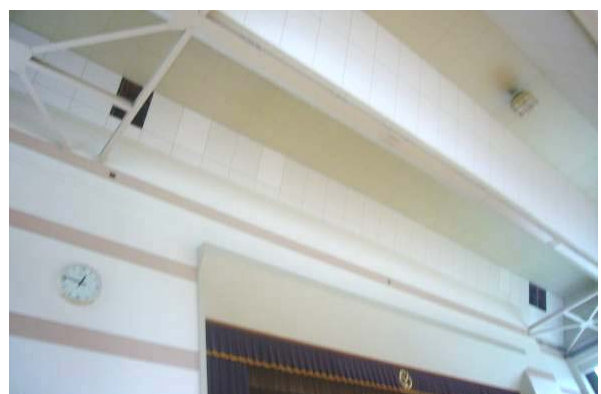
非構造部材の被害としては、プロセニウムアーチに隣接する部分のグラスウールボードが3枚落下していた。

写真-31 グラスウールボードの脱落

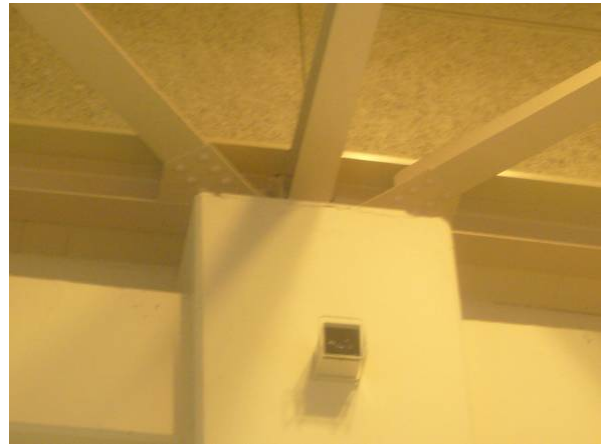
構造の被害としては、RC造柱頭部コンクリート（S造屋根柱脚部のベースプレート周辺のコンクリート）の剥離が見られた。

写真-33 RC造柱頭部の様子

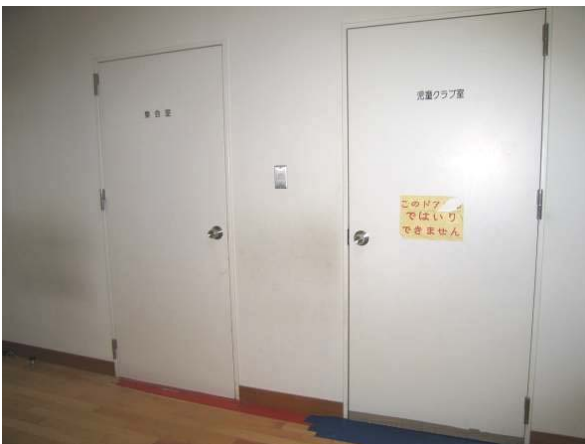
非構造部材の被害としては、2階で隣接する2箇所の防火扉が、開く方向の床仕上材のせり上がりによって開かなくなっていた(破損した床仕上材の一方は調査時には取り除かれていた)。防火扉は当初からの部分に取り付けてあり、増築部分に向かって開くようになっている。床仕上材がせり上がった箇所は、増築部分の柱からキャンチレバーとして出ている梁に支えられている床部分が当初からの部分に接している箇所である。その他、当初からの部分の2階で天井と間仕切り壁の間に隙間があるが、今回の地震によるものかは分からない(天井と間仕切りの納まりは天井勝ち)。

写真-34 開扉に支障を来した防火扉

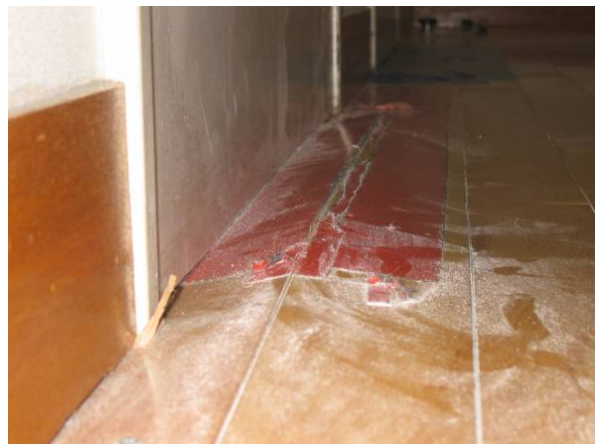
写真-35 床仕上材のせり上がり

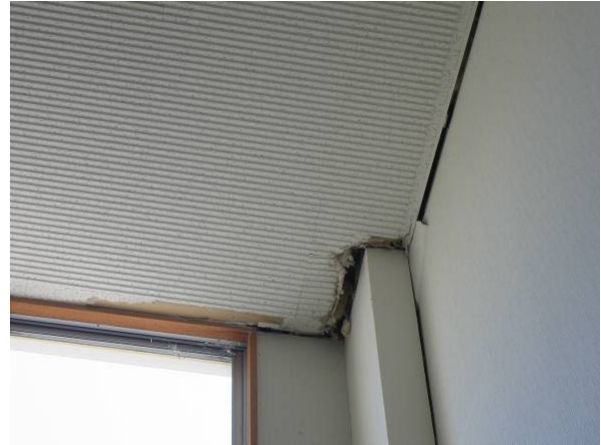
非構造部材の被害としては、玄関ホール吹き抜け部分の天井が四隅の柱付近で部分的に落下した。和室では天井面の相当部分が落下した。和室の天井は中央の木製の格天井がある部分と周辺のロの字型部分の軽量鋼製下地材はつながっておらず、ロの字の隣接する部分に相当する天井同士の下地材は直交していてつながっていない。畳面からの距離を実測した所、天井面まで約2.8m、屋根下面まで約3.5m)。児童室（約13m×7m）の天井の壁際部分が落下し、調理室の天井の一部が落下していた。

写真-37 吹き抜け上部の天井被害

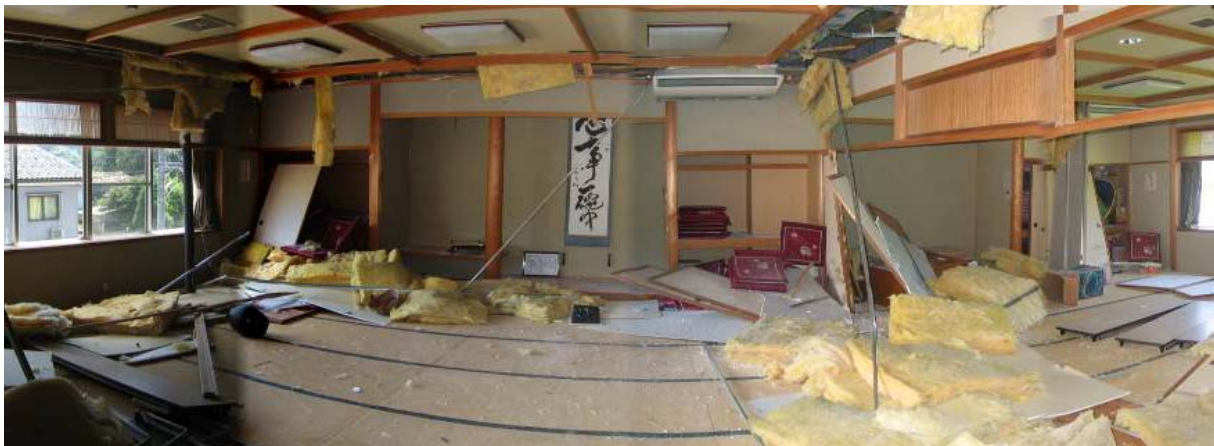
写真-38 2階和室内部被害状況（パノラマ合成）

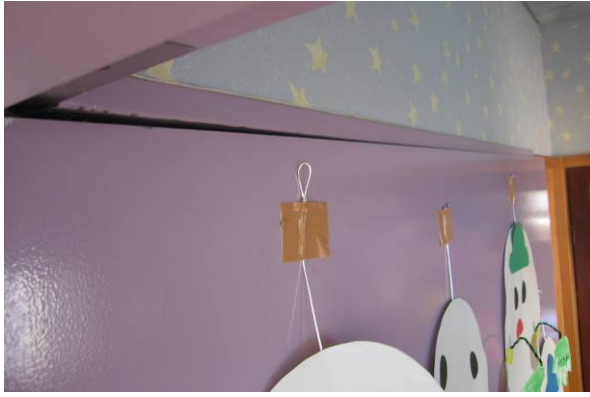
防火扉が、平常時に納まる鋼製枠内に納まらなくなっていた。地震後は防火扉は閉まっていたとのことである。防火扉は、当初からの部分と増築部分が接続する箇所であり、当初からの側に防火扉の扉枠が、増築した建物への接続箇所に平常時に防火扉が納まる鋼製枠が取り付けられている。当初からの部分と増築部分の間にレベル差が出ており、外部から見たところ基礎部分で5mm程度のレベル差となっていた。

写真-39 納まらなくなった防火扉

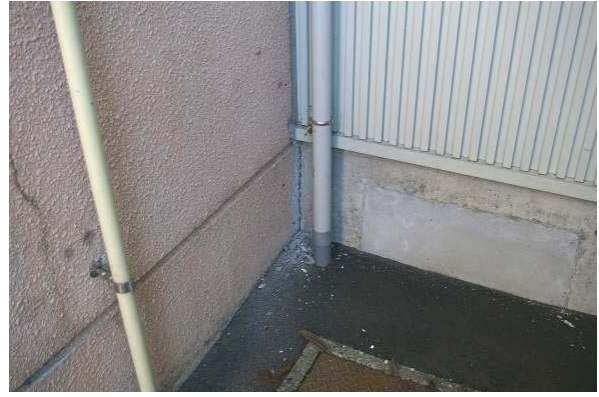
写真-40 増築部分の接続箇所

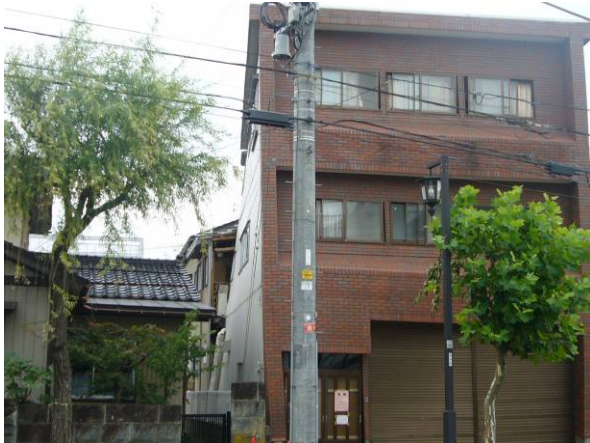
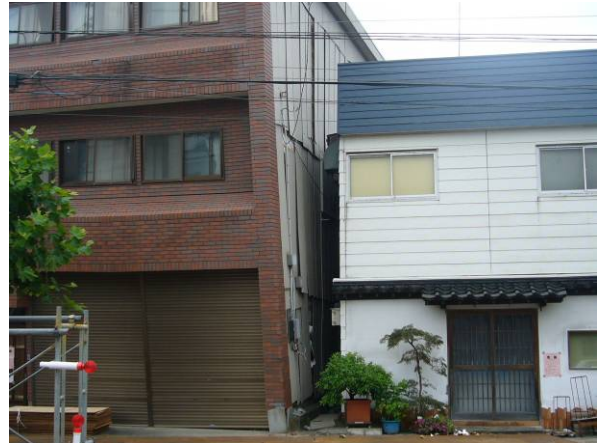
鉄骨造の建物。建物に捻れが生じていた。

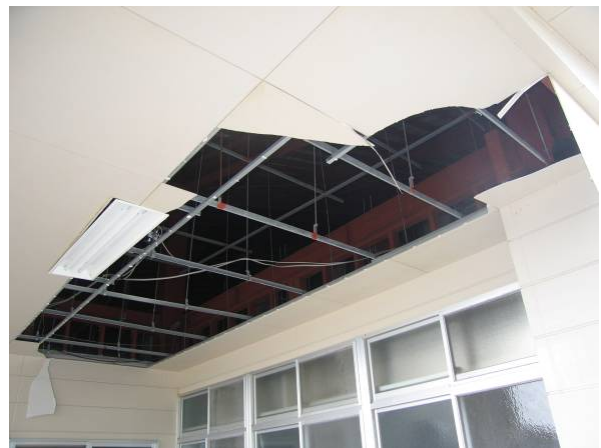
非構造部材の被害としては軒天井が脱落していた。その他、周辺地盤の崩落が見られた。

写真-44 脱落した軒天井

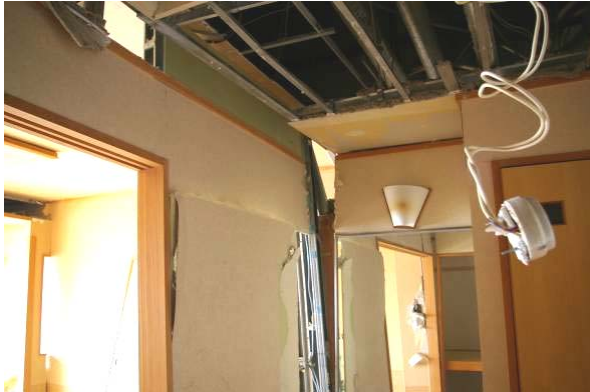
非構造部材の被害としては、建物外部では外壁の仕上材の剥落、玄関ポーチ上部の天井の破損、外部階段の手すりを支持するガラスの破損が見られた。建物内部の被害は3階部分に多く見られた。客室・廊下の間仕切壁・天井が多数破損していた。受付ラウンジの吹き抜け部分にあった大きい壁飾りが脱落する際に取り付けられていた箇所の壁を破損したとのこと。

写真-45 天井や間仕切り壁が破損した客室

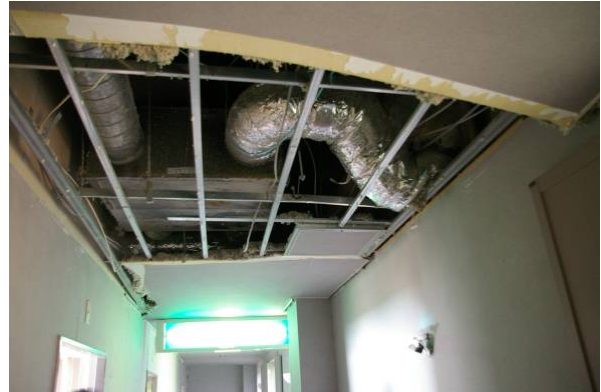
写真-46 廊下の天井の脱落

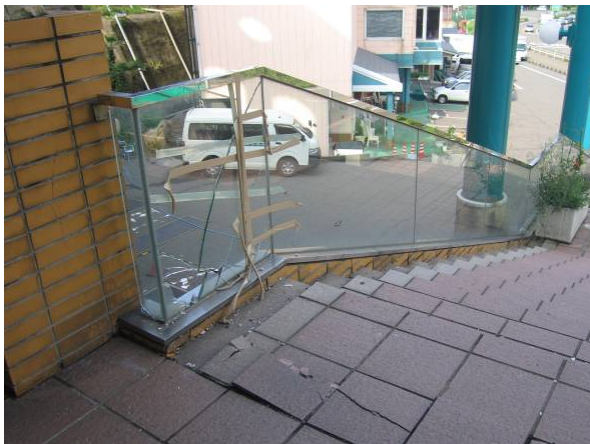
写真-47 手すり支持部のガラスの破損

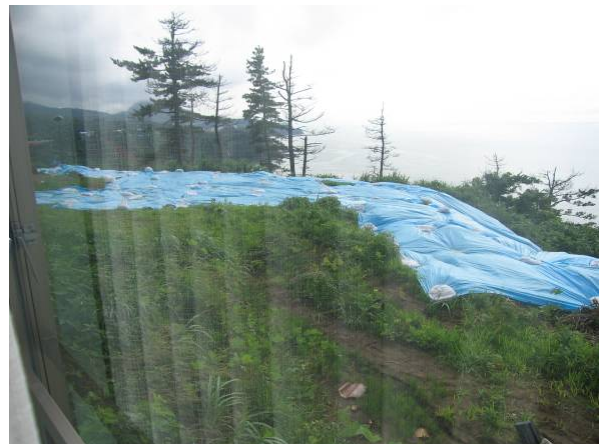
その他、敷地内の海側の地面に亀裂ができたとのことで、ブルーシートが掛けられていた。

写真-48 敷地内で地面を覆うブルーシート
