平成20年岩手・宮城内陸地震 調査報告(道路橋)

平成20年8月26日

国土技術政策総合研究所
道路研究部道路構造物管理研究室
室長 玉越 隆史

祭時(まつるべ)大橋

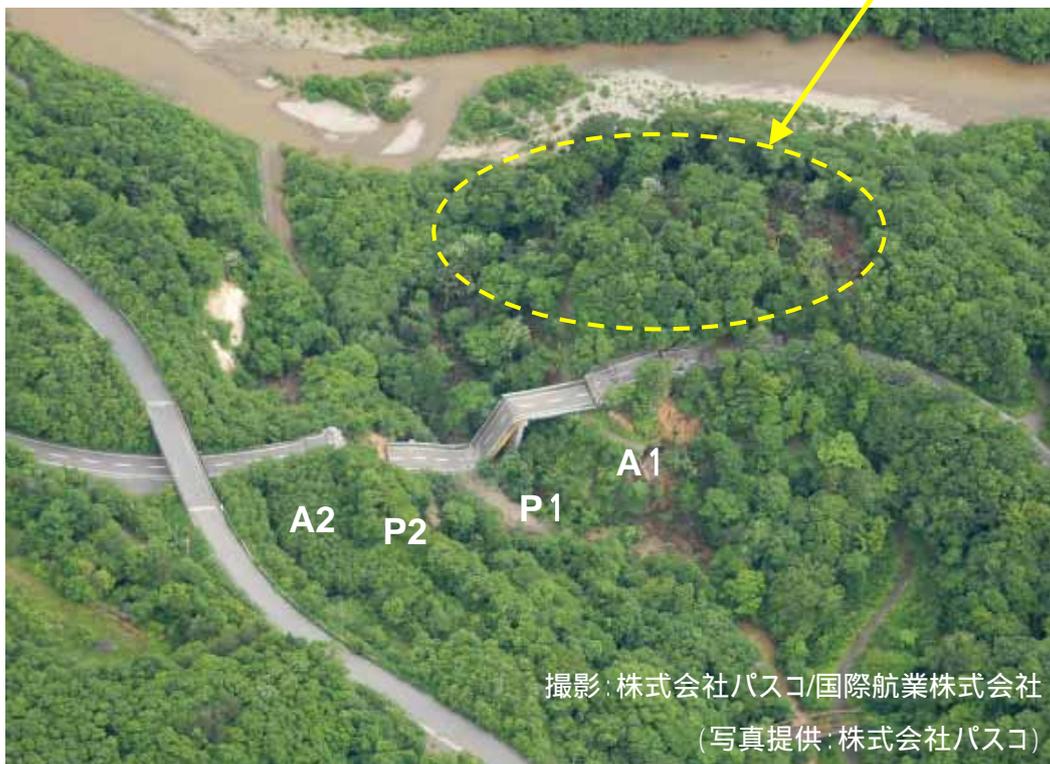
大規模な斜面崩壊

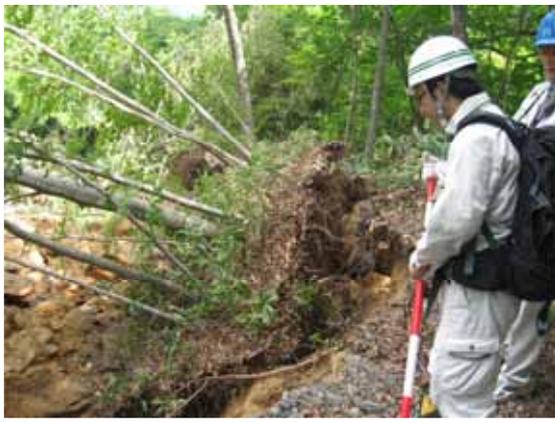
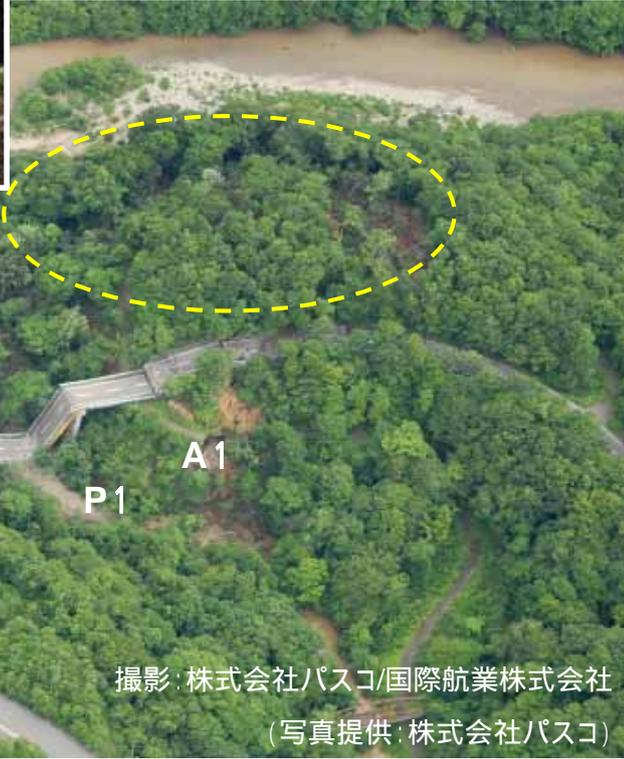
崩落斜面付近には多くのきれつや立木の傾斜などの変状がみられる

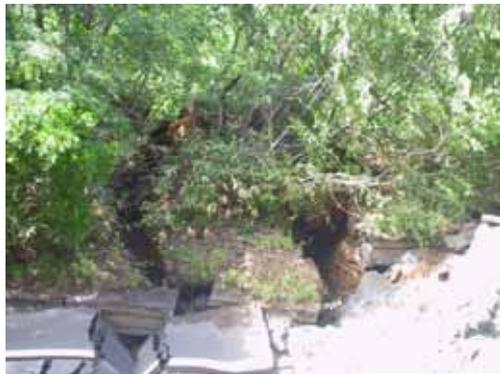
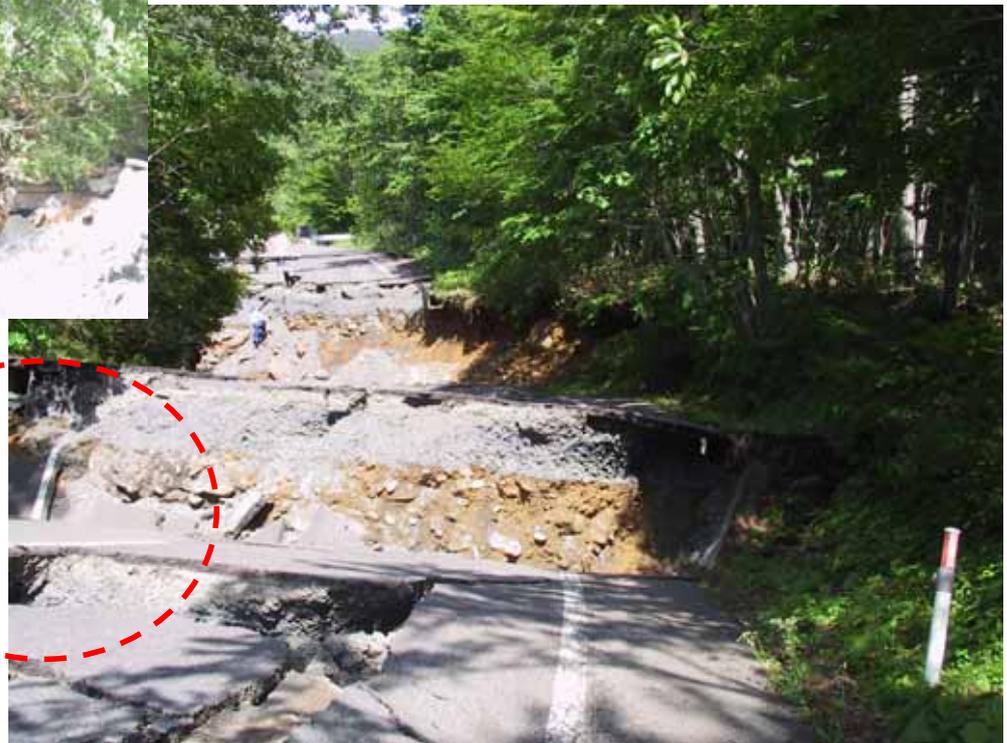
A1側(秋田側)路面は激しい凹凸を伴って著しく破壊している状況
また路面の凹凸につながる周辺地盤にも大きなきれつが確認できる

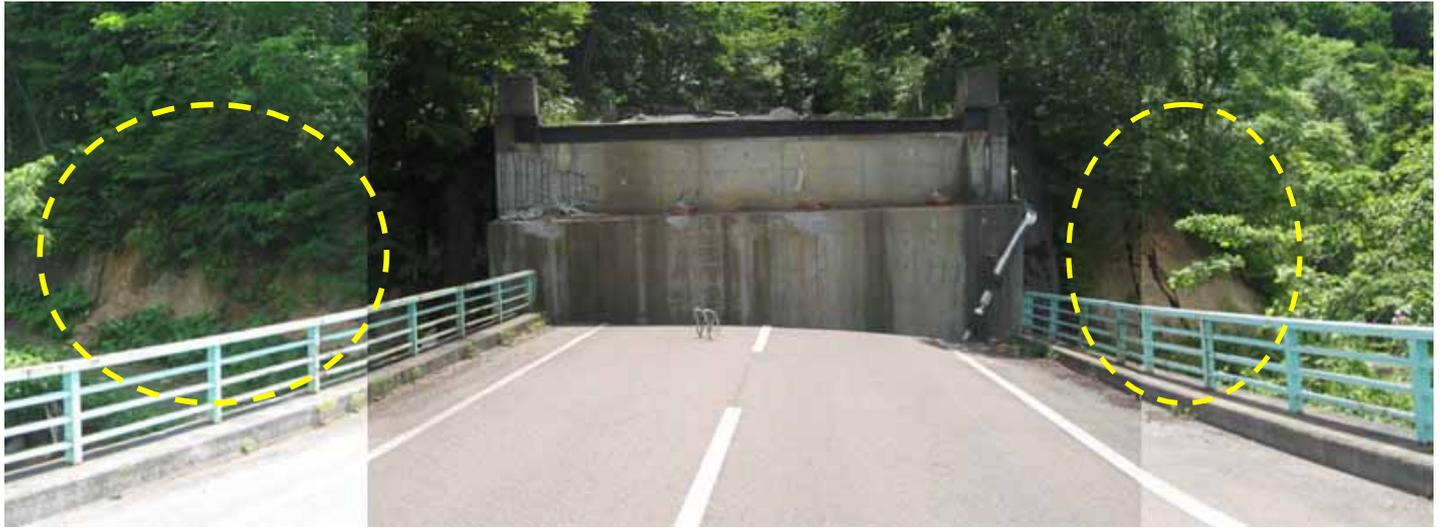
A1橋台の周囲には斜面崩壊の痕跡が認められる

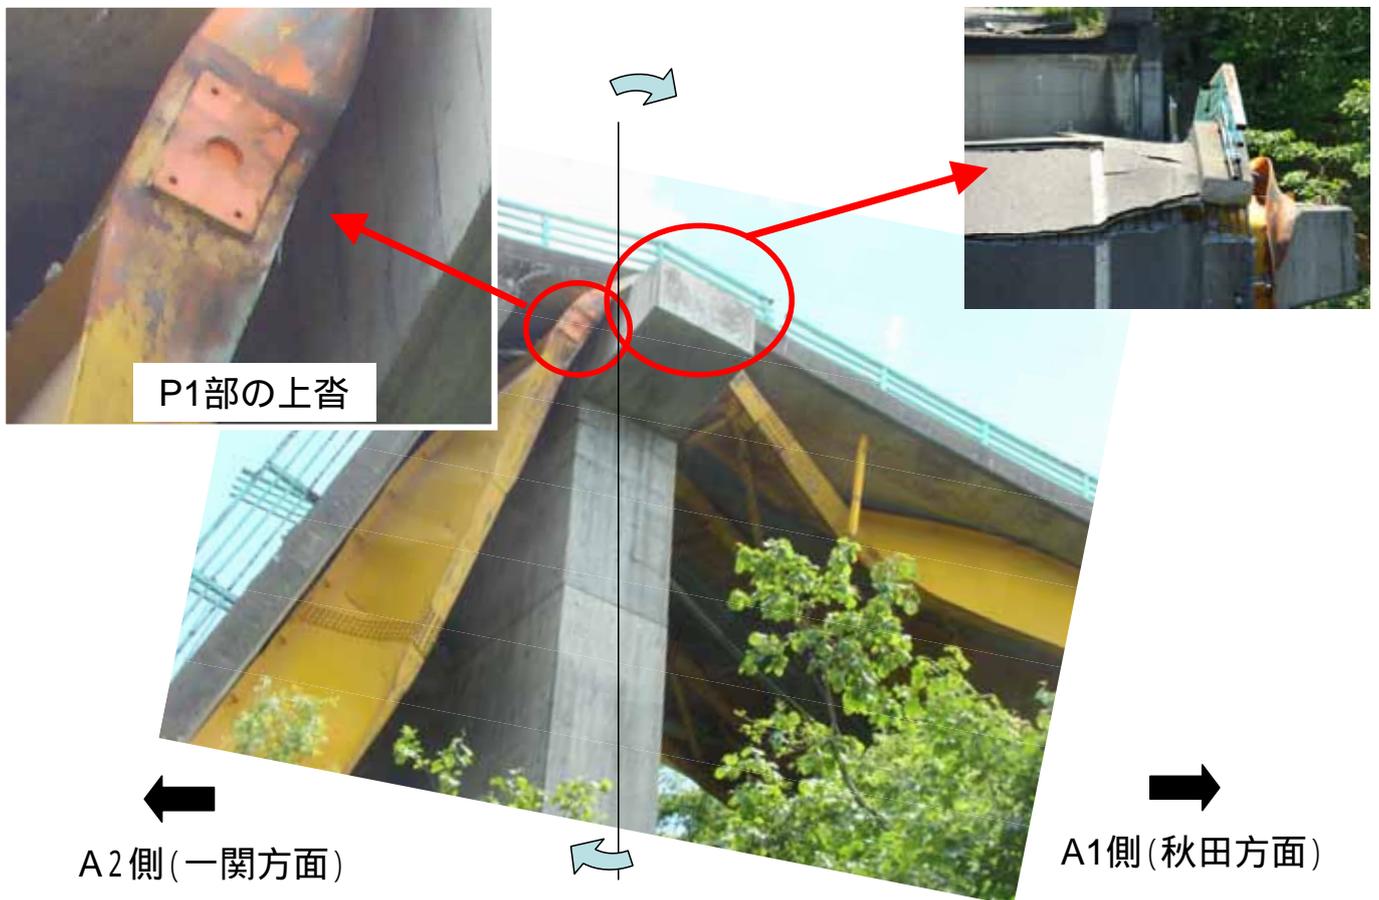
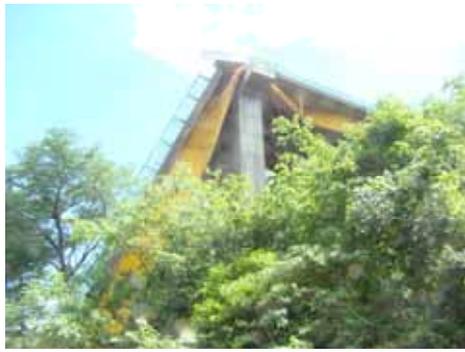
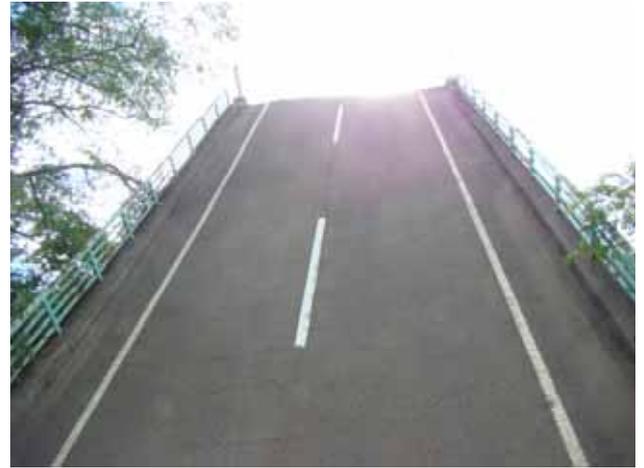
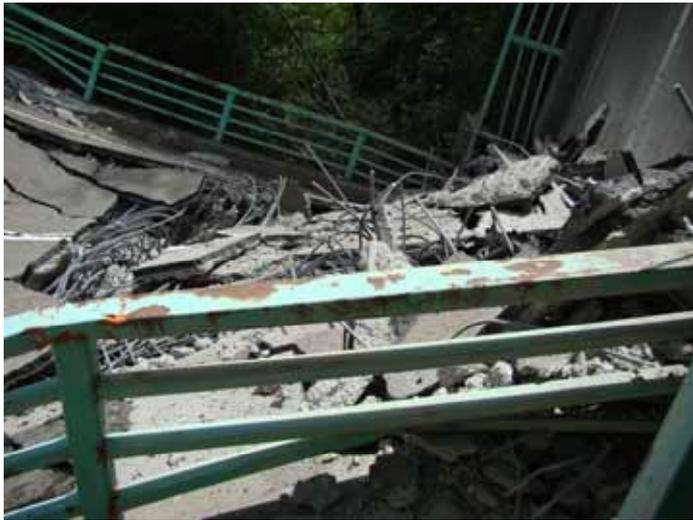
P1部分の上沓

- ・主げたはP1橋脚上で屈曲している状況
- ・P1橋脚はA1側(秋田方向)にやや傾斜している

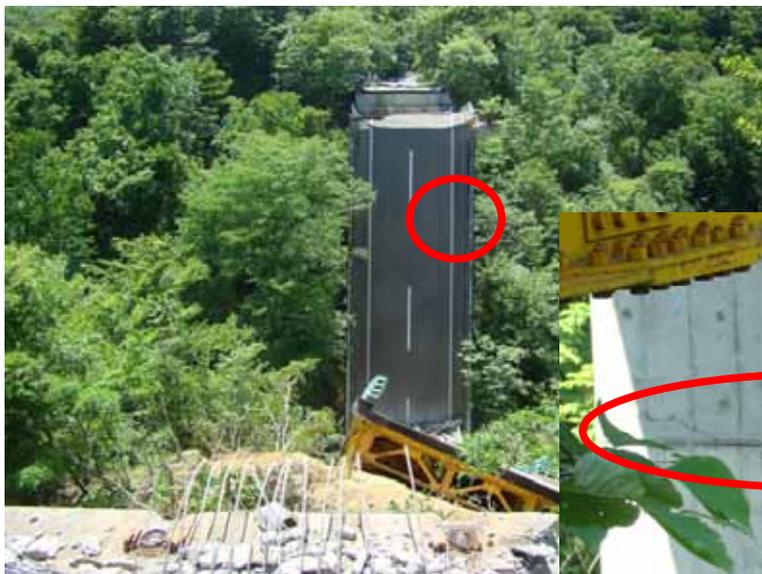
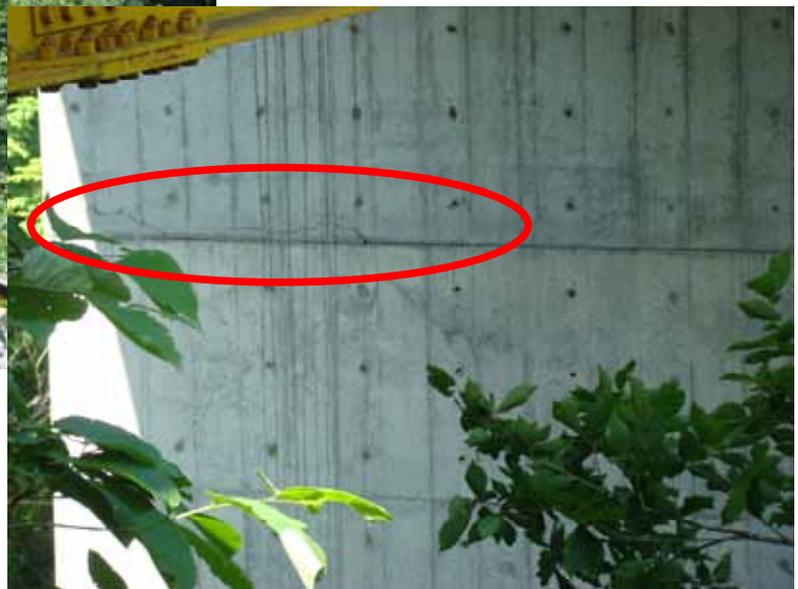
P1橋脚は

- ・上部に軽微なひび割れが確認できる。
- ・柱はややA1橋台側(秋田側)に傾いている。

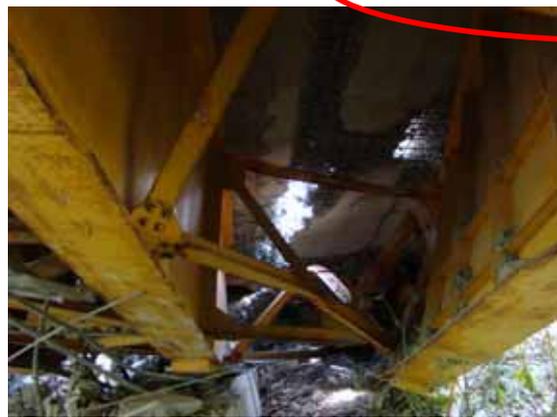
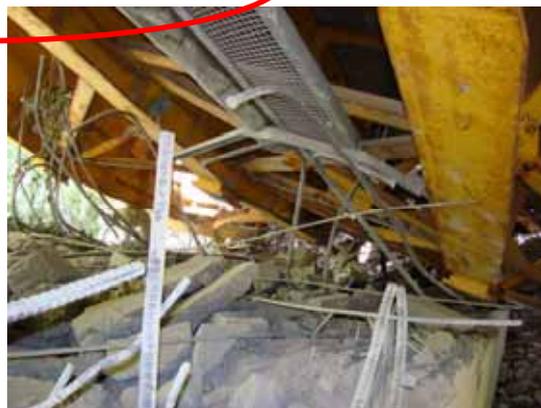
主げたの中間支点(P2)はP1～P2間で着地している状況

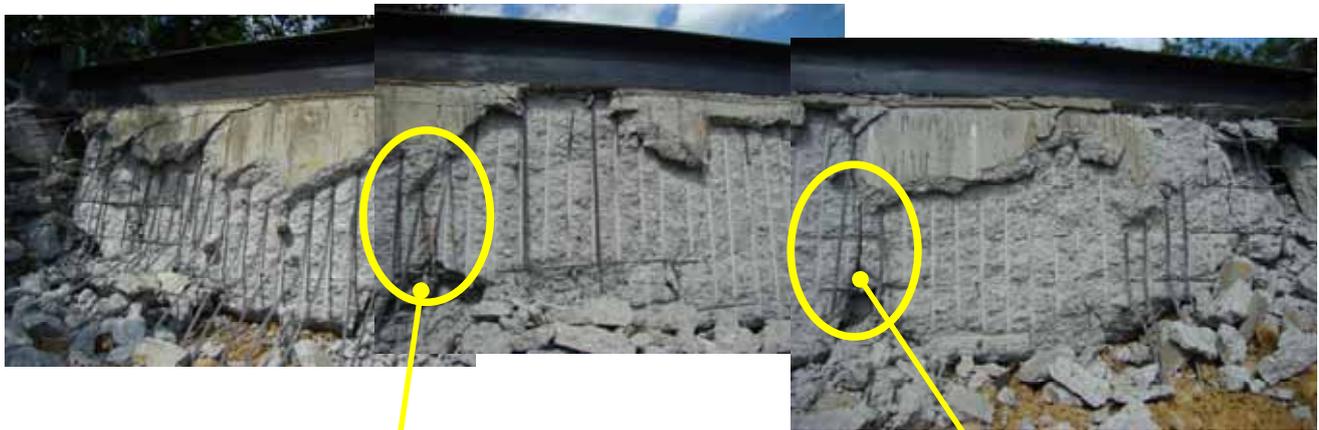
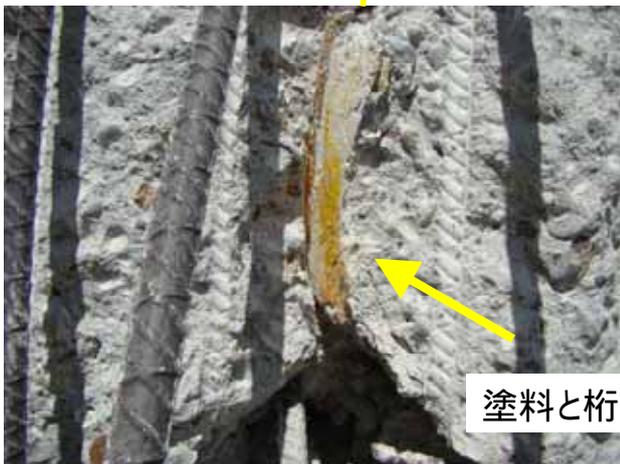
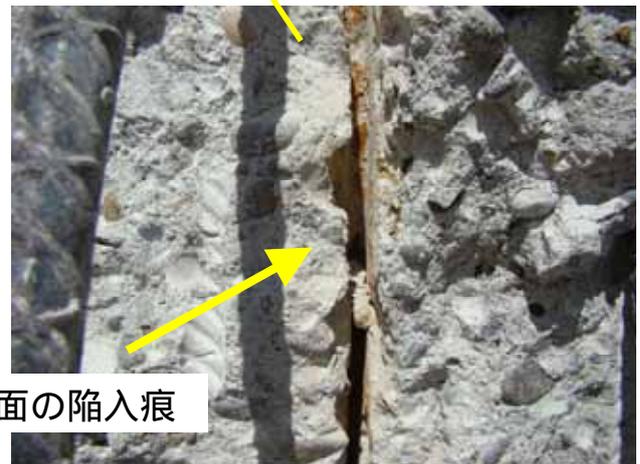
A2橋台のパラペットが後方に押されているような状況

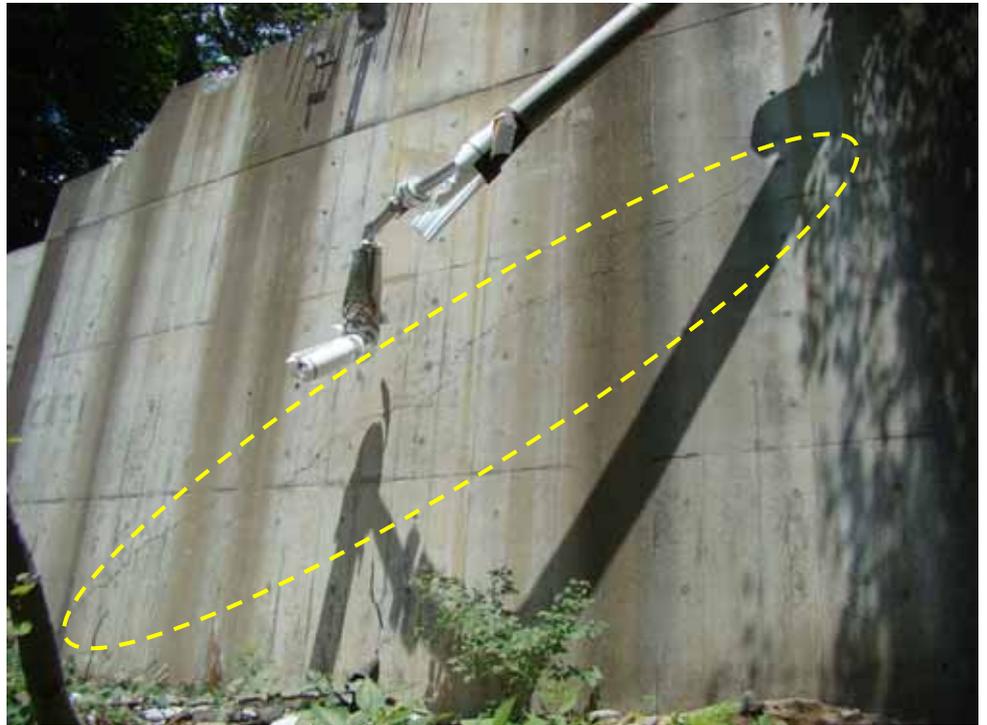
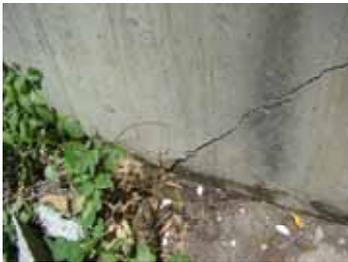
A2橋台沓座部

A2の支承は破壊され、橋台がえぐられている

A2橋台前面には斜めひびわれがある。

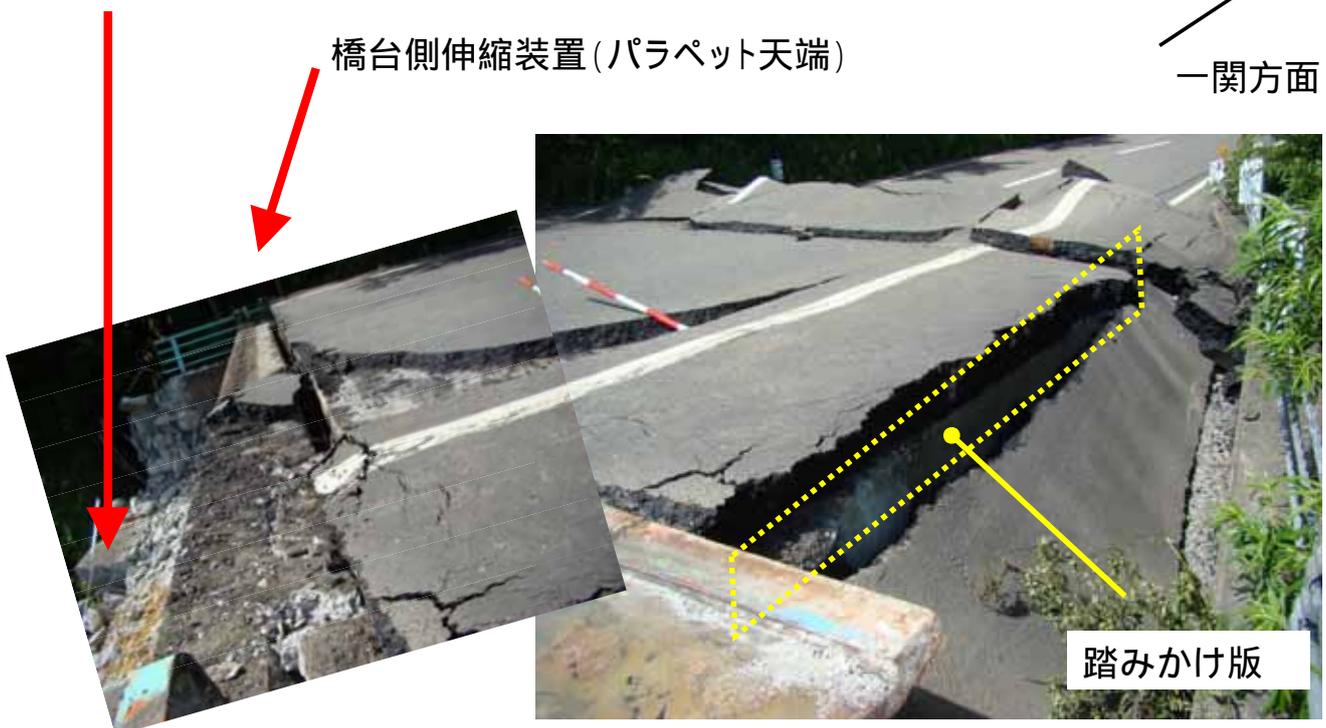
A2橋台背面には踏みかけ版ごと押し込まれたような路面の変状がみられる22
