## 4. 非構造部材被害調査報告

### 4.1 調査概要

2008年7月24日(木)午前0時26分頃に北緯39度44分、東経141度38分、深さ108kmでマグニチュード6.8(推定)の地震が発生した。地震発生後より地震被害の報告があり、非構造部材について被害報告が多くあった震源以北の地域を中心に現地調査を実施した。

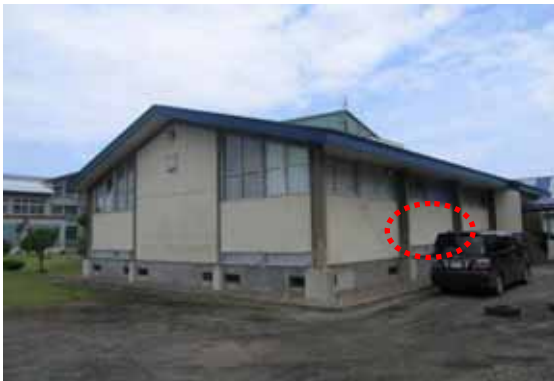
図-4.1 建物A外観(赤楕円箇所が損傷箇所)

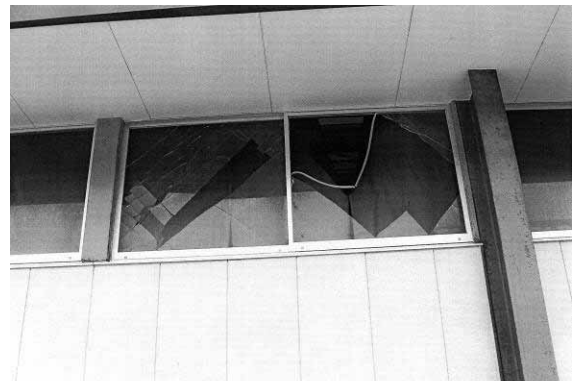
- ・昭和52年竣工の学校柔剣道場。S造で山形屋根。内部は実測で張間は13.1m、桁行きは23.6m。窓は各面の上部に設けられており、ガラスは線入りガラス(実測で厚さ6.7m)である。
- ・引き違い窓2箇所ガラスが破損していた。地震時には窓は施錠されていたとのこと。現地調査時には破損したガラスは取り外されており、開口はブルーシートで覆われていた。
- ・建物外部に設置されているブレースは手で動かすとよく振動する程度に緩い状態であった。当該ブレース上部で軒天井が部分的に破損していた。

図-4.2 破損した窓ガラス(学校提供)

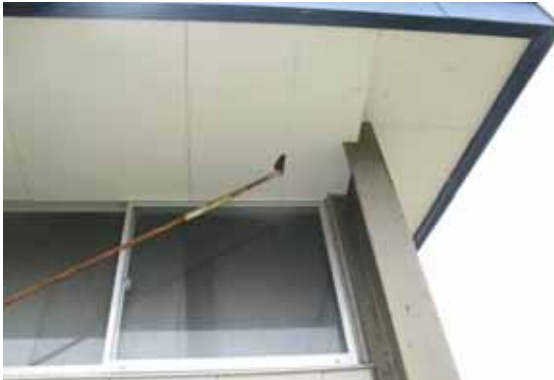
図-4.3 破損した軒天井

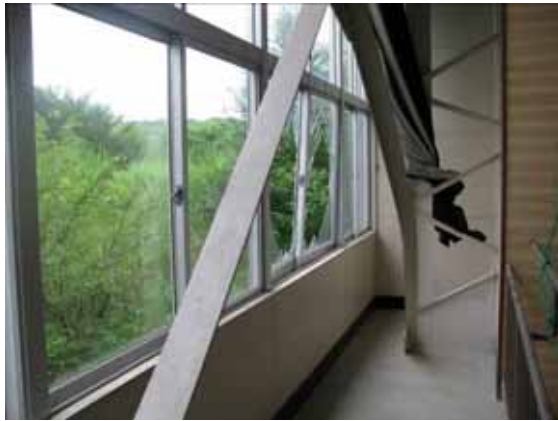
- ・竣工年不詳の学校体育館。学校保存の設計図書によると、学校校舎は数年度に分けて建設されている。現地で確認できた昭和 56、57 年度に整備された建物の設計図書に体育館は昭和 58 年の工事と記載されていた。
- ・体育館は傾斜地に建っている。体育館の規模は内法の実測で 28.8m×39.2m、天井高さは最も高い所で 11.3m。舞台はアリーナ北西側にある。
- ・構造は S 造。ギャラリーレベルの X 型ブレース (L-90x90x10 単材, ガセットプレート厚さ 9mm、仰角 43°、スパン 5.6~5.8m) 6 対はすべて下側で座屈していた。アリーナレベルの X 型ブレースは屋外に設けられており、一部に座屈が見られた。確認した範囲ではブレース接合部やガセットプレートの破断・損傷等は見られなかった。
- ・桁行構面のアルミサッシによる開口は 3 段構成で、下の 1 段は引き違い窓、上の 2 段分ははめこり窓である (最上段の最も舞台寄り引き違い窓)。現地調査時には、南西側のサッシ障子の 4 枚が脱落して 3 枚が脱落しかけており、窓ガラスが南西側、北東側合わせて 9 枚破損していた。
- ・舞台裏の外壁でセメント系の外装材が破損・脱落していた。外装材の下地材は縦方向のチャンネルで支点間距離は長く、外装材をとめつける釘は下地材に残っていた。

図-4.8 ブレースの座屈とガラスの破損

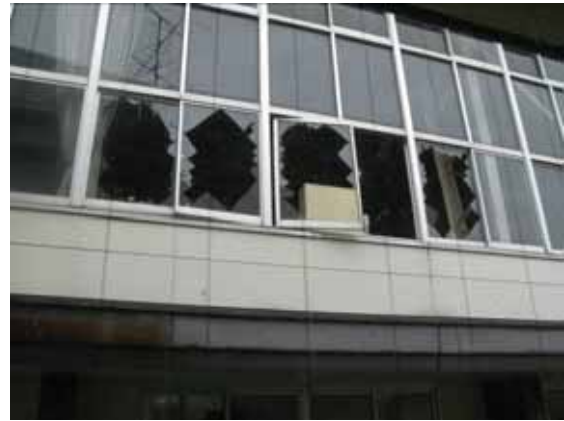
図-4.9 ガラスの破損、障子の脱落（南西側）

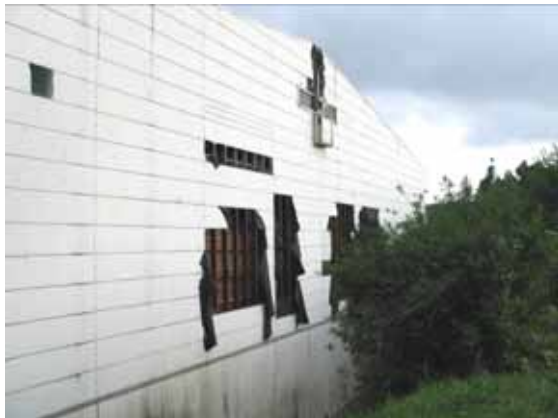
図-4.10 妻面（舞台裏）の外装材の損傷

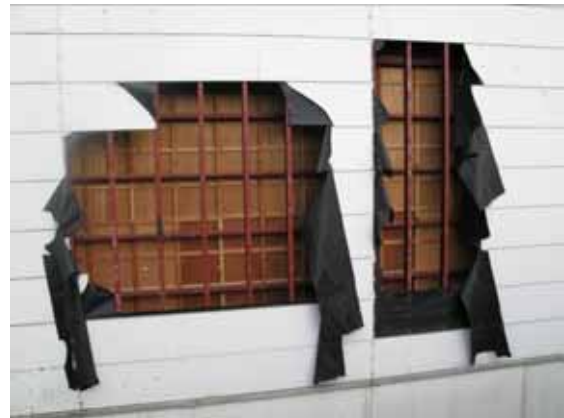
図-4.11 外装材損傷箇所

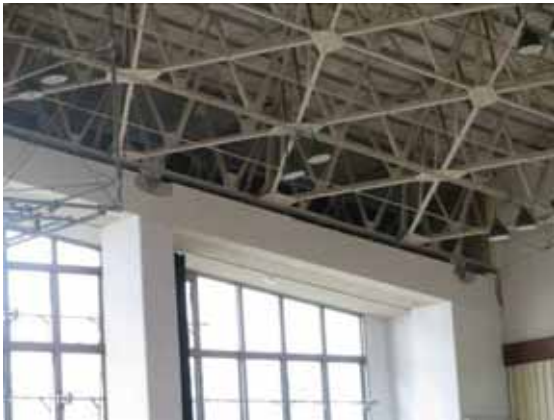
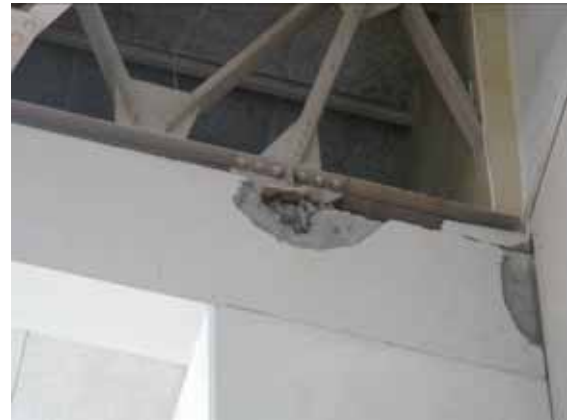
- ・昭和48年竣工の公共体育館。RC造、ただし屋根はS造ラチス。屋根形状はHPシェル。
- ・アリーナ部分は南北39.7m×東西27.6m、床面からアリーナ中央（HPの頂点）の梁下端までの高さは15.5m。
- ・舞台がアリーナ東側にある。南、西、北の3方向の妻面は開口部である。
- ・北側妻面はほぼ全面が鋼製サッシによる開口であり、開口は幅26m、高さは最も高い箇所でも8m弱ある。計6段のサッシは下側から、一段目と二段目は片開き窓、三段目ははめころし窓、四段目はウィンドウオペレーターで操作する突き出し窓、五段目の真ん中は四段目と同様の突き出しで両側のはめころし窓、六段目ははめころし窓となっている。ガラスは鋼製サッシに硬化性パテでとめつけたものである。
- ・西側妻面は、サッシの最も高い箇所が約5mであること、水平方向の真ん中に壁が入っていること以外は、北側の開口と似たような構成である。
- ・南側妻面は、構造体のRC造柱に鋼材で接続された外壁とアルミサッシ窓で構成されており、窓ガラスは強化ガラスであった。
- ・S造の屋根の部材や北面の鋼製サッシは錆がかなり目立っている。
- ・北面妻面の突き出し窓のガラスが9枚割れ、最下段の東端のガラス1枚にひびが入っていた。突き出し窓は地震時に開いたとのことである。西側妻面では、片開き窓のガラスが1枚割れ、はめころし窓のガラス1枚にひびが入っていた。南側妻面のガラスには被害は見られない。
- ・屋根の支承のコンクリートが損傷しており、破片がアリーナ床面まで落下して床に傷痕が残っていた。

図-4.16 屋根支承部の損傷

図-4.17 屋根支承部の損傷

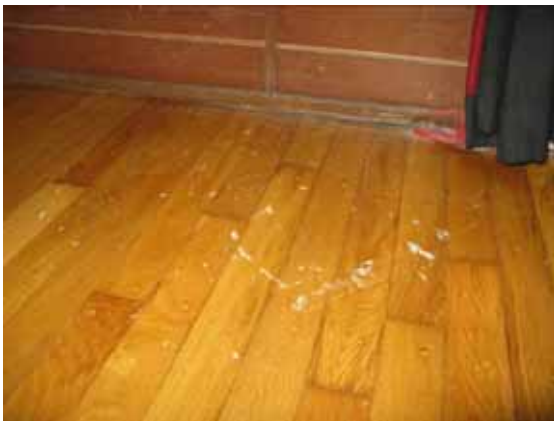
図-4.18 支承部コンクリート破片落下による床の傷痕

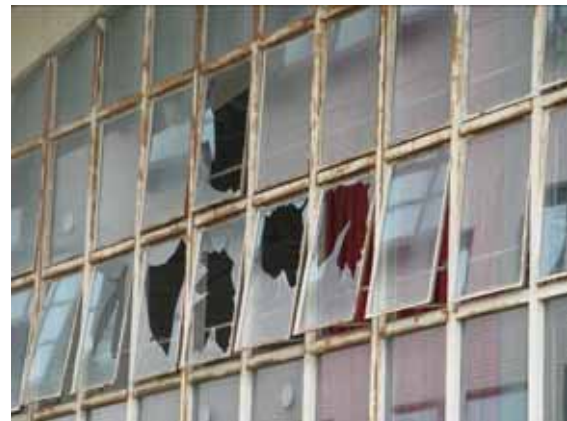
図-4.19 北側妻面の窓ガラスの損傷

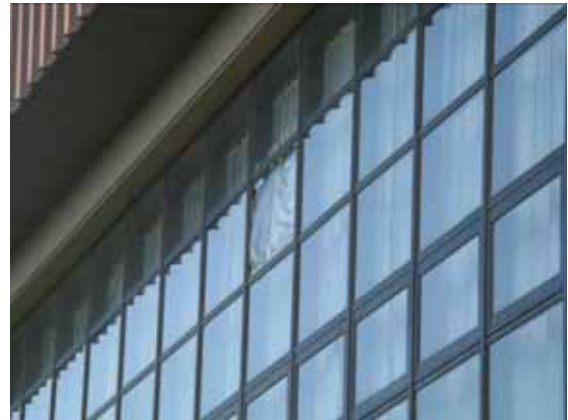
- ・1987年竣工の公共体育館。下部構造は鉄骨鉄筋コンクリート造、屋根構造は形鋼による立体トラス。
- ・天井ははめ込み式の天井。メッシュと天井吸音板がはめ込まれている。
- ・天井吸音板が2枚脱落し、ずれているものが多数みられた。メッシュの脱落も数ヶ所見られた。柱付近でメッシュなどの天井材の変形が見られた。
- ・はめこし窓のガラス(4.8mm フロート板ガラス)が1枚破損、非常口の網入りガラスが1枚破損、屋内の防煙垂れ壁の線入りガラスが1枚破損していた。
- ・1994年三陸はるか沖地震で、正面入り口上部のタイルの脱落、体育館天井板の全面的な脱落などの被害を受けている。

図-4.23 ガラスの破損

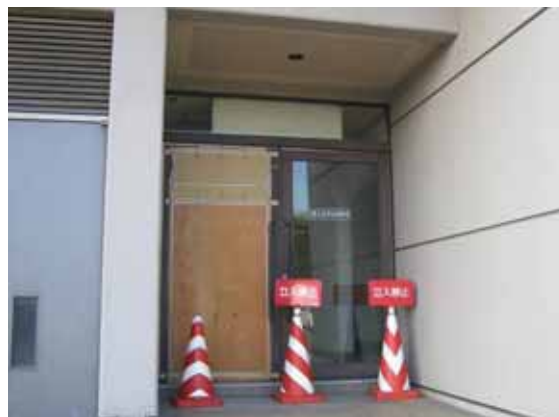
図-4.24 非常口の網入りガラスの破損

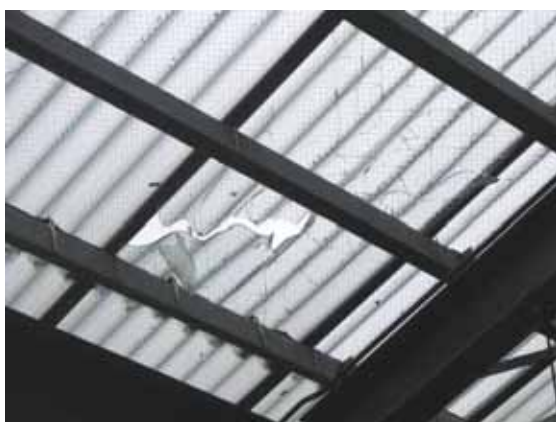
- ・昭和 53 年竣工の栽培漁業施設。建物内では海水によりアワビの飼育を行っている。
- ・建物は RC 造平屋で山形形状の屋根は S 造。規模は張間方向 29m × 桁行方向 63.5m。桁行方向中央に 2 列の鉄骨柱がある(鉄骨柱が基礎まで通っており、足下の箇所は無筋コンクリートとのこと)。S 造屋根はスパン両端において RC 柱からの突出部に載せ掛け、ボルトにて固定している状態であり、ピンに近い状態と考えられる。屋根面のブレースは桁行き方向の端部と中央部を除いて省略されている部分が多い。
- ・アワビの飼育に陽光が必要であり、屋根葺き材の大半を波板状の網入りガラス(厚さ約 6mm、1 枚の大きさ約 0.9m × 2.1m) にしている。
- ・10 年ほど前に建物の改修を行ったとのこと。
- ・屋根葺き材のガラス全 510 枚の内、地震後に 121 枚に何らかの損傷が見られたとのこと。ガラス内の網の錆にともなう微細なひびが以前から確認されていたものもあるとのこと。ガラスの脱落があったものは 20 枚程度。
- ・屋根面ブレースには特段の損傷等は見られない。S 造部材の腐食が見られるが、構造耐力には影響しないと思われる。
- ・三陸はるか沖地震の際にも同様の被害が出たとのことであるが、今回の被害の方が大きいとのこと。被害のあった箇所のみでの交換となるとその周辺部との取り合いが問題となるため、既存のものと同じようにガラスでやり直すとのこと。

図-4.27 破損したガラス

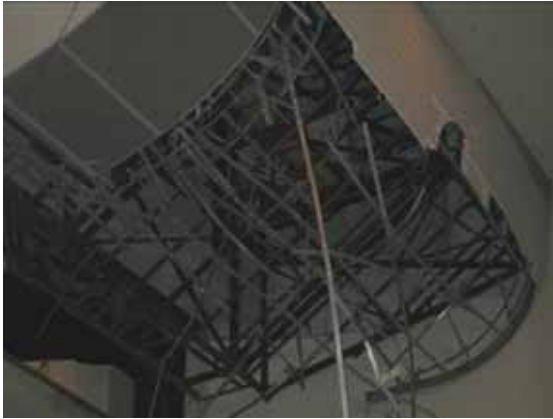
- ・今回の地震による被害は、プロセニウムブリッジの仕上材の脱落、客席上部の仕上材の一部破損、客席上部のスプリンクラー配管の破損及びそれに伴う建物内の水損、エントランスホール防煙垂れ壁の部分的な作動などがあつた。
- ・プロセニウムブリッジの仕上材が舞台奥側で連続して脱落しており、右側で特に大きく脱落していた。
- ・クリップが多数落下しており、下地板にねじが頭抜けした跡が多く見られた。
- ・プロセニウムブリッジの舞台奥側の見切り材が部分的に脱落していた（重さは10kg程度）。
- ・客席上部のスプリンクラーの配管が切れて水が漏れ、警備員等が地震発生後10分程度でバルブを閉めて水を止めたとのこと。下方の客席が水で濡れただけでなく、水は舞台奈落の底まで達して

図-4.37 同部の舞台右側の損傷箇所

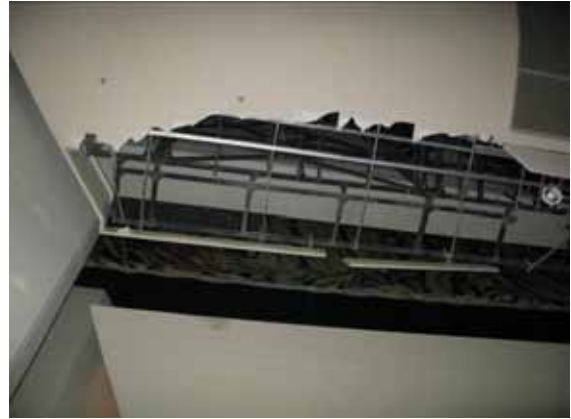
図-4.38 同部の舞台左側の損傷箇所

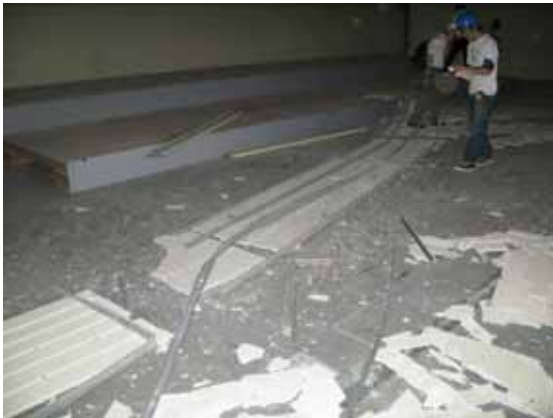
図-4.41 一体で脱落した天井板とダブル野縁

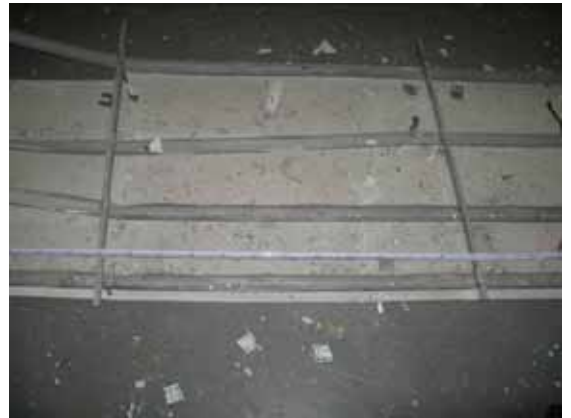
図-4.42 脱落した天井板とダブル野縁

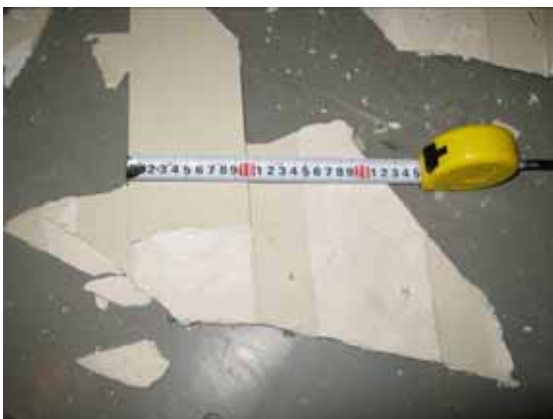
図-4.43 脱落した天井板

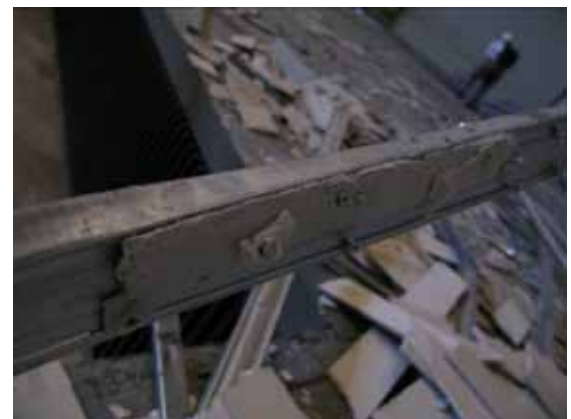
図-4.44 脱落したダブル野縁

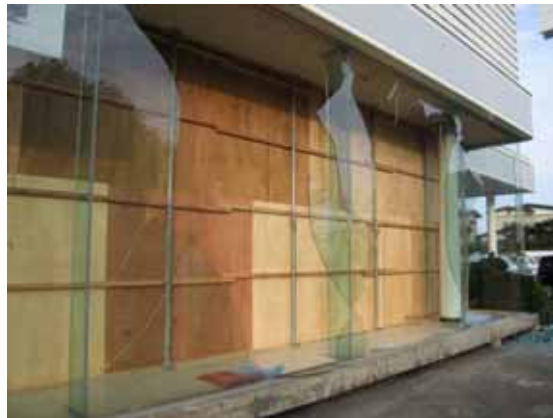
- ・竣工年不詳の自動車販売店。S 造平屋建。
- ・道路側の開口はガラススクリーン構法によるものである。道路側の 6 枚のガラスの内、道路側から見て右から 3 枚と左から 1 枚が破損・脱落していた。ガラスの破片を計測した所、ガラスの厚さは 9.7mm であった。

図-4.47 被害のあったガラス箇所

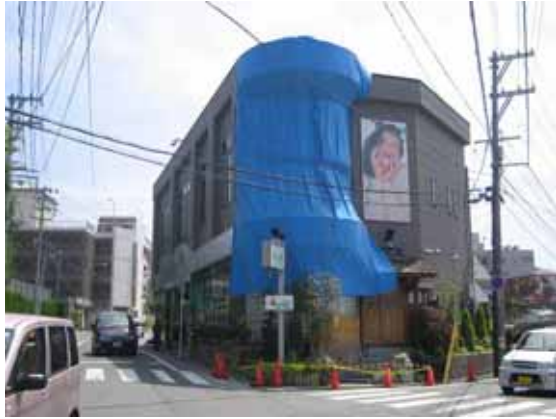
- ・建物 F 近くの建材ショールーム。2、3 階のガラスブロックが脱落したとのことであり、現地調査時にはブルーシートが掛けられていた。脱落した箇所のガラスブロックは平面形状で半円状に設置されていた。同じ建物の反対側で平面形状で 4 分の 1 円状に設置されていたガラスブロックには被害は確認されなかった。

図-4.48 ガラスブロックが脱落した箇所
