## 付録 2 .

### 中国四川省大地震復興支援政府調査団及び国土交通省調査団

#### 1 . はじめに

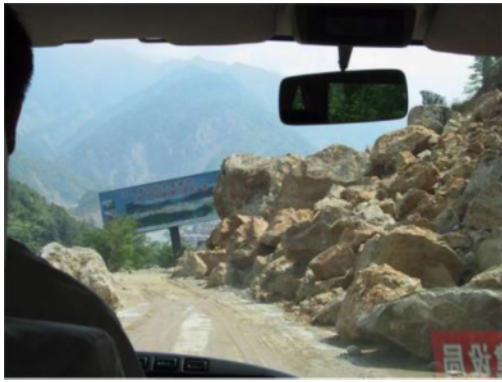
北川羌族自治县曲山镇は、成都市の北約 130km にあり、標高約 1,000m に位置し、周囲を標高約 2,000m の山々に囲まれている。ここに南側から通じる道路が、地震時の落石により寸断されたが、応急復旧工事により、車両が、落石の残骸を避けながら、通行できるようになっていた(写真1)。地震後、全住民が避難しており、治安や衛生状態の確保のため、立ち入りが規制されていた。写真2及び3は、曲山镇を一望できるところまで山道を進み、そこから撮影したものである。

写真1 落石による道路損傷  
(北川県入口)

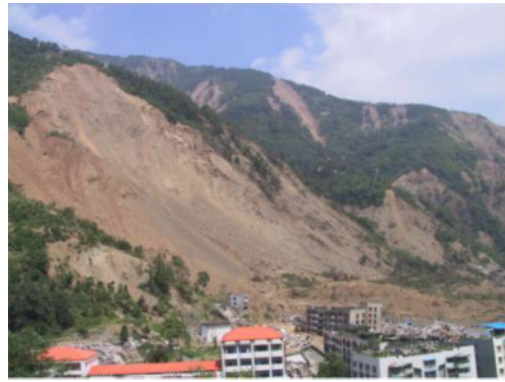
被害の概要は、写真の左側の山から崩落してきた土砂により、旧市街地のほとんどが埋められたこと、及びその他の周辺の山からの土砂崩落である。旧市街地には木造建築物が多く建築されていたらしいが、土砂によりほとんどを見ることはできない。その周辺には、鉄筋コンクリート枠組組積造と思われるホテル等が建築されているが、ほとんどの建築物に傾斜等による甚大な被害が生じていた。

写真2 大規模な土砂崩落  
(北川羌族自治州曲山鎮)

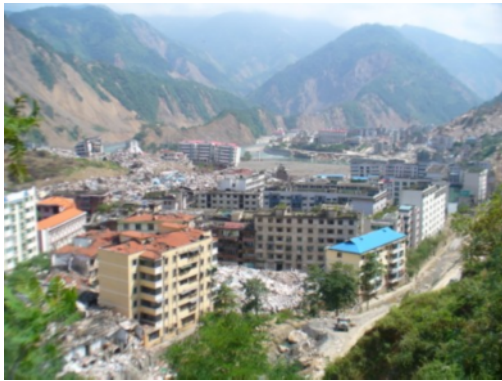
写真3 曲山鎮の全景

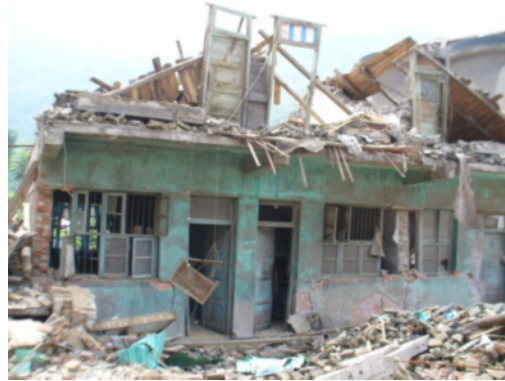
写真4は、北川県に隣接する安県<sup>あん</sup>擂鼓鎮<sup>らいこ</sup>にある3階建てレンガ造の農村住宅の層崩壊である。この住宅の敷地は斜面に有り、写真中央に見えるのは2階である。

写真4 農村住宅の層崩壊  
(安県擂鼓鎮)

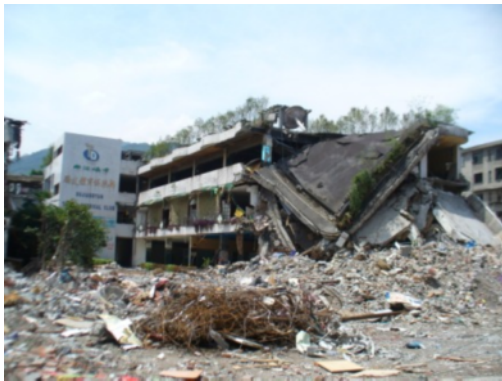
都江堰市は、成都市の北西約50kmにあり、標高の高い阿坝<sup>あ</sup>藏族<sup>ちべつと</sup>羌族自治州<sup>きょう</sup>に通じる道沿いにある都市である。市街地には、中高層の枠組組積造の集合住宅や事務所等が多く建築されており、地震により被害を受けた建築物が多く見られた。写真5は、4階建て事務所建築物の一部が層崩壊したところである。地震前には、手前に2階建ての建築物が、写真5を横断して建築され、それとつながられていたようである。都江堰市には、歴史的建築物が多くあり、屋根瓦の脱落(写真6)、落石による崩壊等の被害が生じていた。

写真5 都市部の中層建築物の層崩壊  
(都江堰市街地)

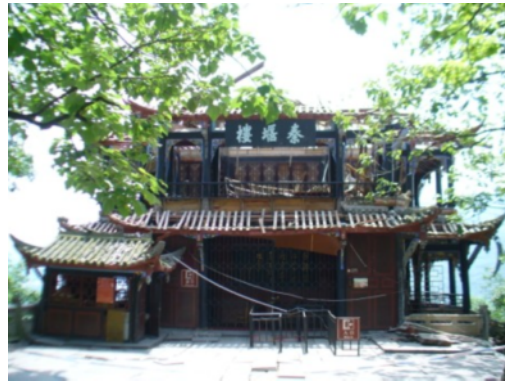
写真6 歴史的建築物の屋根瓦の脱落等  
(都江堰市)

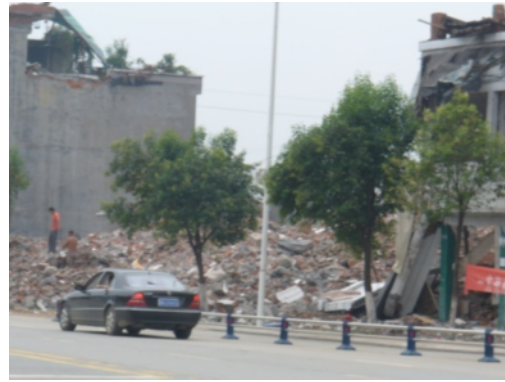
写真8 崩壊した建築物の残骸  
めんちく かんおう  
(綿竹市漢旺鎮)

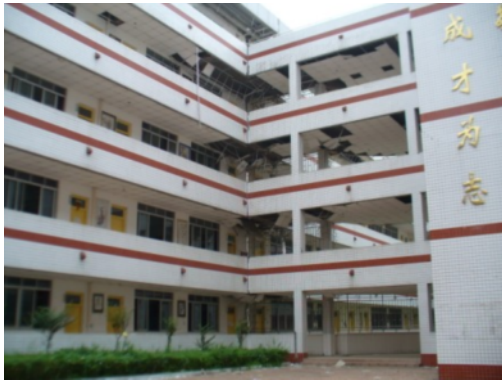
綿竹市の市街地及び漢旺鎮<sup>かんおう</sup>においては、枠組組積造やレンガ造の建築物の被害が多数生じた。写真8は、そのうちの崩壊した建築物の残骸である。写真9及び10は、綿竹市市街地にある5階建て枠組組積造の中学校建築物の天井脱落、組積造壁の脱落である。柱、梁等の構造躯体に対する被害は小さい。

写真9 学校建築の天井脱落等  
(綿竹市市街地)

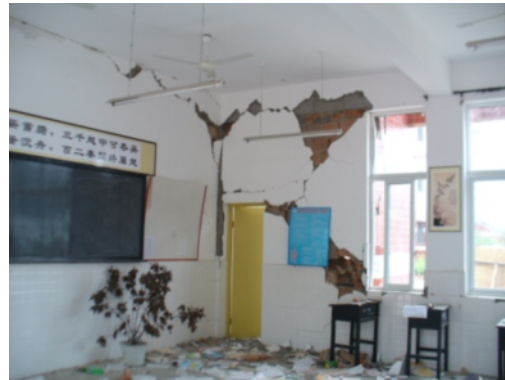
写真10 学校教室内の組積造壁の脱落  
(綿竹市市街地)
