## 第4章 現地調査と各地の被害状況

## 4.2 各地の被害状況

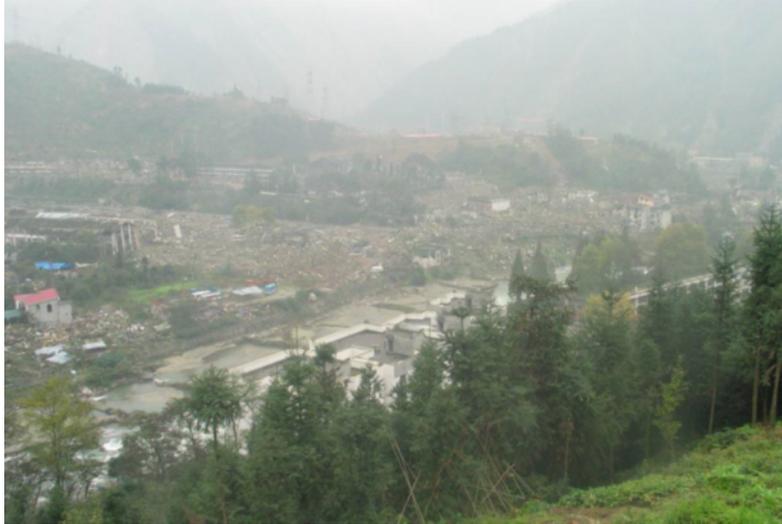
写真 4.2.1.1 は、丘から遠望した映秀であり、ほとんどの建物が崩壊あるいは大破している様子がわかる。

写真 4.2.1.1 映秀の遠景

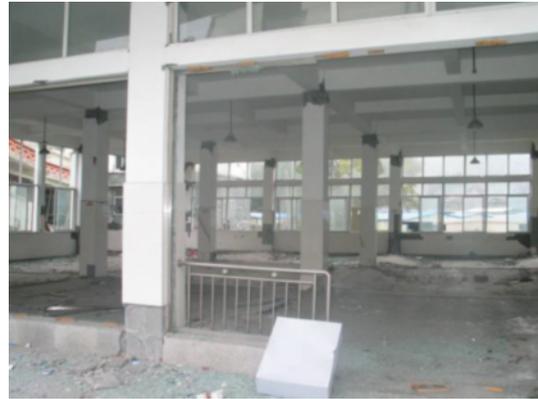
写真 4.2.1.2 および写真 4.2.1.3 に示す建物は、比較的オープンな屋内スペースにある柱が柱頭柱脚で曲げ破壊したものである。柱断面は約 400mm × 400mm、引張側柱主筋は 3 - D19 あるいは 4 - D19 であった。

写真 4.2.1.3 写真 4.2.1.2 の内部（柱の柱頭柱脚が曲げ破壊し、主筋の座屈も若干見られた。）

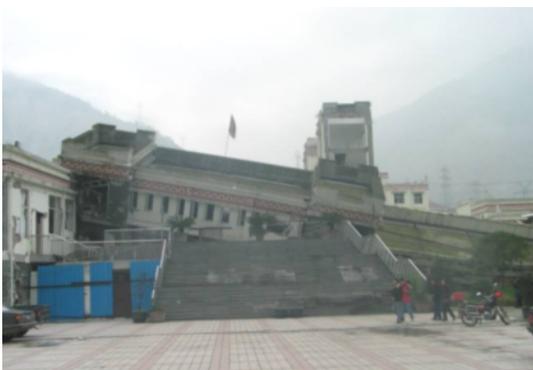
一方、写真 4.2.1.4 ~ 写真 4.2.1.6 の建物は、正門を入れて正面にある校舎であり、写真 4.2.5 に示すように、1 階柱が曲げ破壊して大きく水平変位し、上部荷重を支えることができず、写真 4.2.1.4 の手前に傾斜したものである。

写真 4.2.1.4 漩口中学校内の校舎(2)

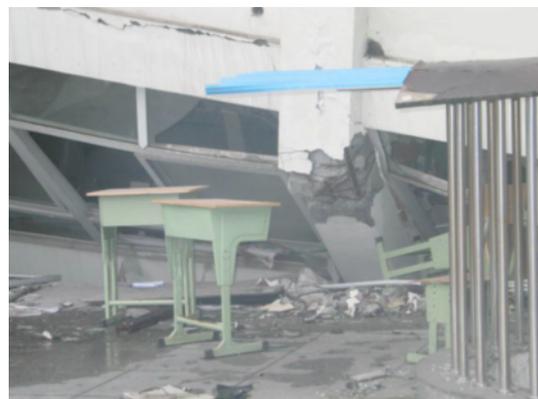
写真 4.2.1.5 写真 4.2.1.4 の建物の1階柱（柱頭の曲げ破壊が見られ、手前に大きく傾斜している。）

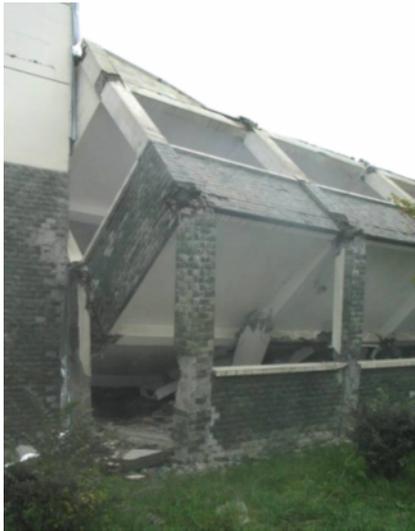
写真 4.2.1.6 写真 4.2.1.4 の建物の裏側  
(裏側の 1 階柱も柱頭柱脚で曲げ破壊しているが、残留変位はさほど見られない。)

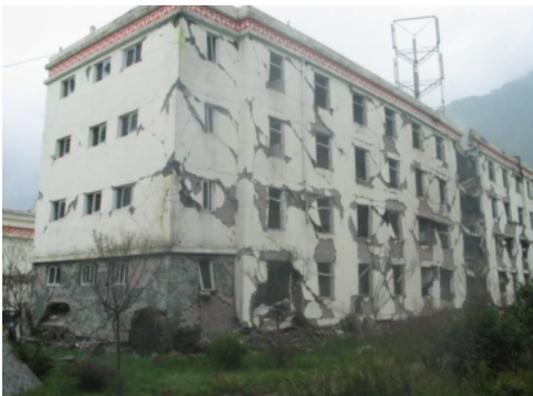
また、写真 4.2.1.7 および写真 4.2.1.8 は、敷地内にある 5 階建ての学生寮である。この建物の構造形式は、枠組み組積造であり、1 階が完全に層崩壊するとともに、2 ~ 5 階においても煉瓦壁および RC 柱に大きなせん断ひび割れが多数見られた。

写真 4.2.1.7 漩口中学校内の学生寮

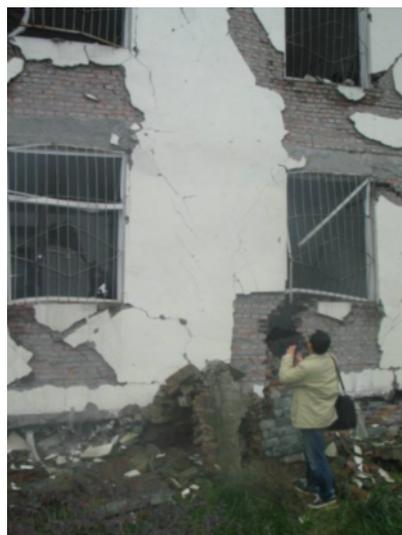
写真 4.2.1.8 写真 4.2.1.7 の建物の詳細  
(白い壁部分の中央が RC 柱であるが、RC 柱および煉瓦のそで壁にもせん断ひび割れが見られた。)

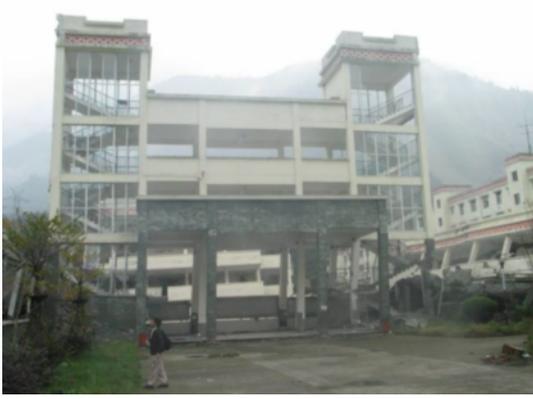
写真 4.2.1.9 および写真 4.2.1.10 は、2 つの校舎を結ぶ廊下および階段室棟である。写真 4.2.1.10 に示すように、段床が取り付け柱が短柱化し、柱脚での破壊がみられた。

写真 4.2.1.9 漩口中学校内の廊下・階段室

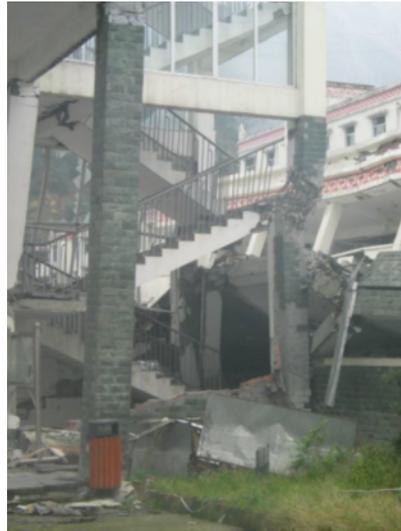
写真 4.2.1.10 写真 4.2.1.9 の 1 階柱(段床により短柱化した右側の柱が、柱脚で破壊した。)

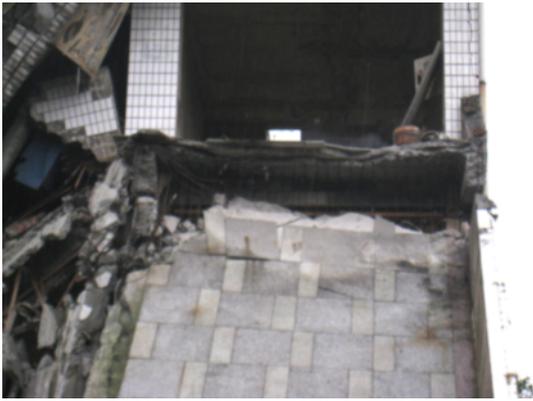
写真 4.2.2.3 写真 4.2.2.1 の 2 階床部分（床版下面のコンクリート剥落により、露出したメッシュ筋が確認できる。）

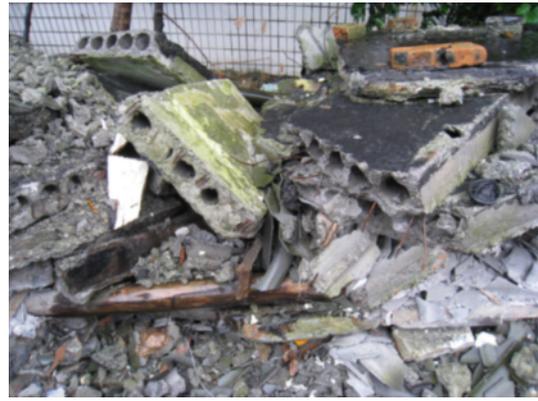
写真 4.2.2.4 解体跡に残る中空 PCa（一般的に床版に用いられている中空 PCa 床版。中国国内の各所で同様の PCa が使われている。）

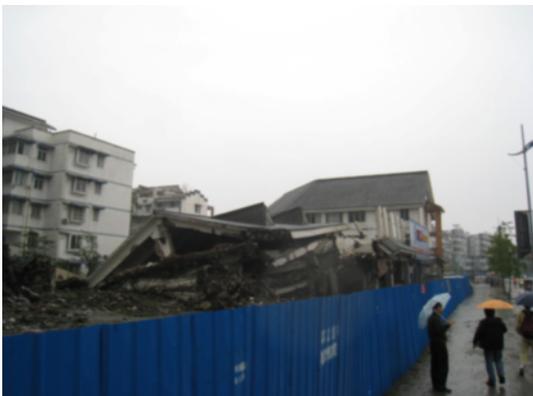
写真 4.2.2.5 倒壊した共同住宅

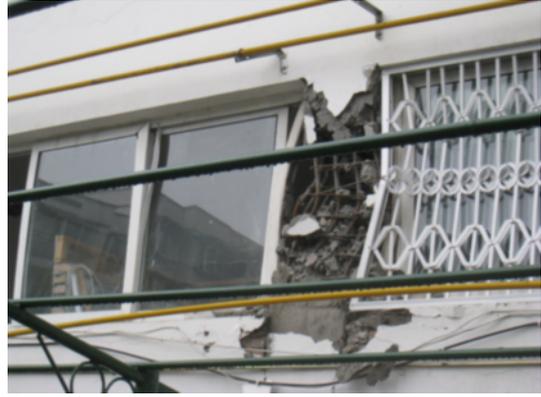
建設年代は 2000 年代とのこと。複数の棟で団地を形成している。倒壊した建物に隣接した同様の建物では、腰壁高さのブロックの存在により短柱化してせん断破壊した RC 柱（写真 4.2.2.8）ブロックの破壊が先行したことで長柱化して曲げ破壊にとどまった RC 柱（写真 4.2.2.9）が混在していた。

写真 4.2.2.8 短柱のせん断破壊（ブロックの腰壁が剛強で短柱化したと思われる。）

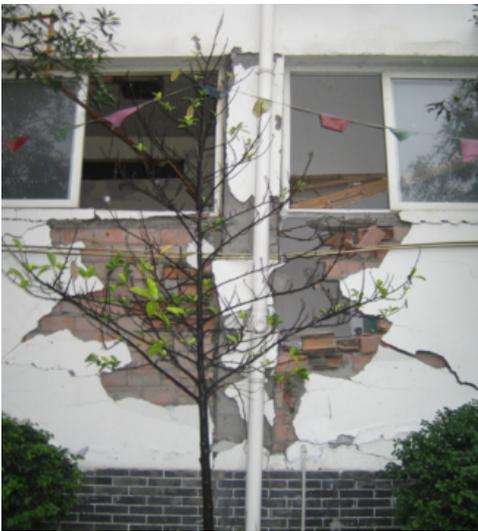
写真 4.2.2.9 長柱化した柱（腰壁（ブロック）の崩壊が先行したことで、RC 柱が長柱化したと推察される。）

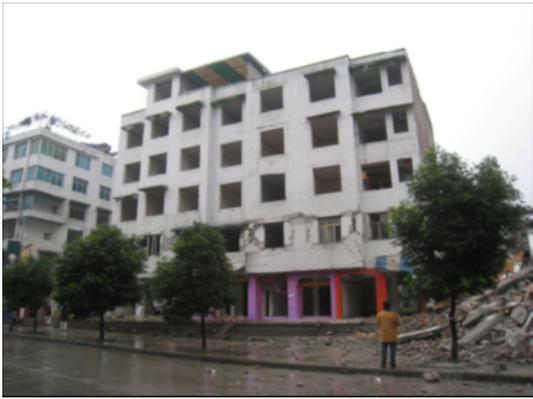
建設は 90 年代とのこと。1 階部分は RC 造の店舗、2 階以上は枠組み組積造の住居とした 5 階建て建物。1 階部分の RC 柱位置と、2 階以上の柱・壁位置がそろっていない場所もある。1 階は間口 3m 程度の RC 造で剛強と思われる。構造種別が変化する 2 階部分の損傷が激しい。隣接する建物群は解体撤去作業が進んでいるが、撤去途中の 1 階 RC 造部分は損傷が小さいように見える。

写真 4.2.2.11 2層が大きく損傷（1階柱と2階以上の柱位置が異なる。）

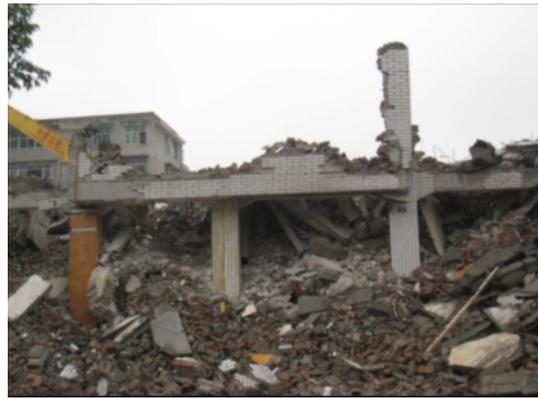
写真 4.2.2.12 解体途中の隣接建物(解体が進んでいることから、2階以上は、写真 4.2.2.11 より被害が大きかったと推測される。)

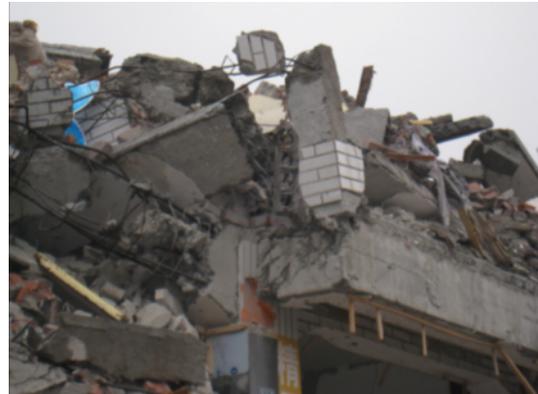
写真 4.2.2.14 写真 4.2.2.12 の張り出し部（写真 4.2.2.11、4.2.2.12 の比較と同様に、写真 4.2.2.13 より損傷が激しい。）

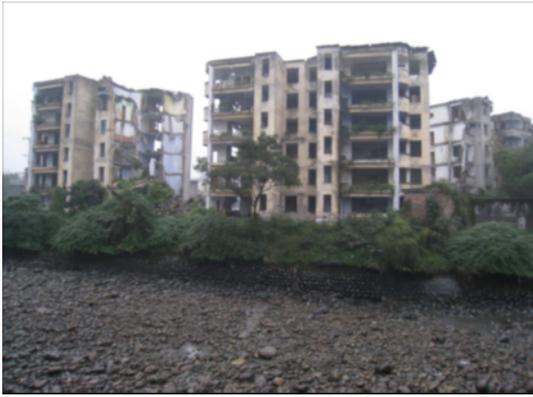
部分崩壊した7階建て共同住宅である。隣り合った同様の建物のうち、一方は激しく部分崩壊し、他方は損傷が少ない。

写真 4.2.2.15 共同住宅群（右側は損傷が少ないが、左側は部分崩壊となっている。）

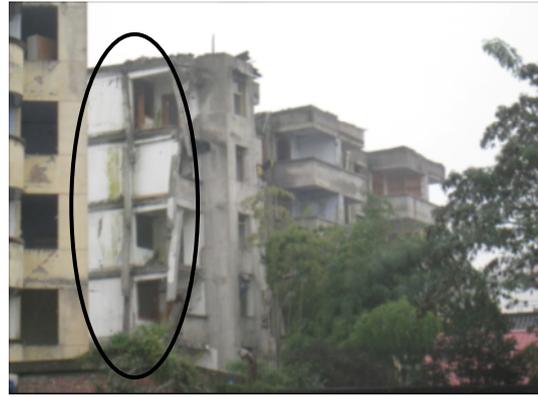
写真 4.2.2.16 部分崩壊した共同住宅(写真 4.2.2.15 の右奥に見える建物。外壁に見える白い壁は、部分崩壊により露出した内壁の一部と思われる。)

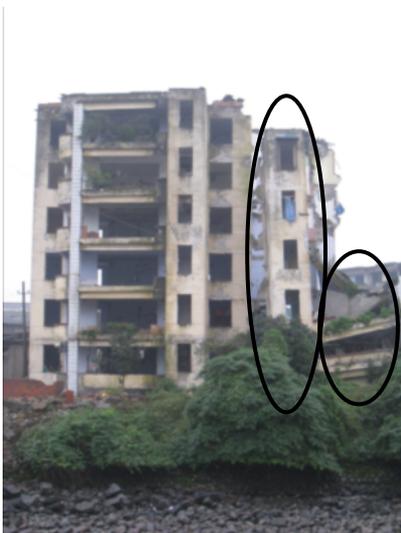
写真 4.2.2.17 部分崩壊した共同住宅（写真 4.2.2.15 の左奥に見える建物。建物右側の階段室と思われる部分は、左側に比べて1層分落下し、右側階段室奥の部分は完全に崩壊している）

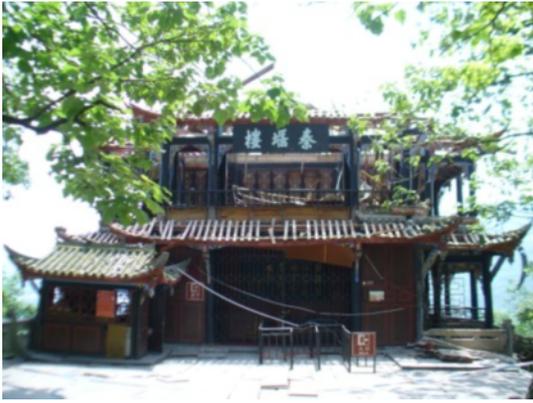
写真 4.2.2.18 歴史的建築物(屋根瓦の脱落)

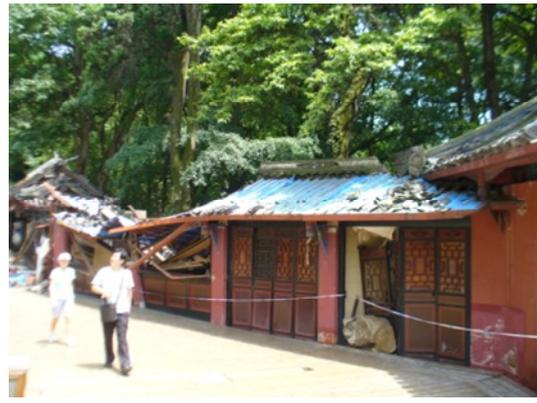
写真 4.2.2.19 歴史的建築物(落石により屋根が陥没している。)

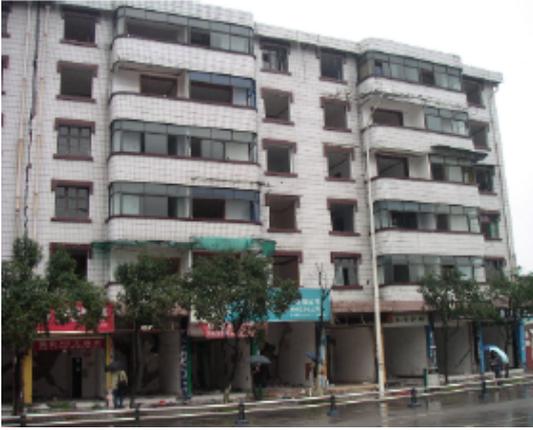
写真 4.2.3.1 (店舗兼住宅1) 1階柱の曲げ破壊 + 組積壁のせん断破壊

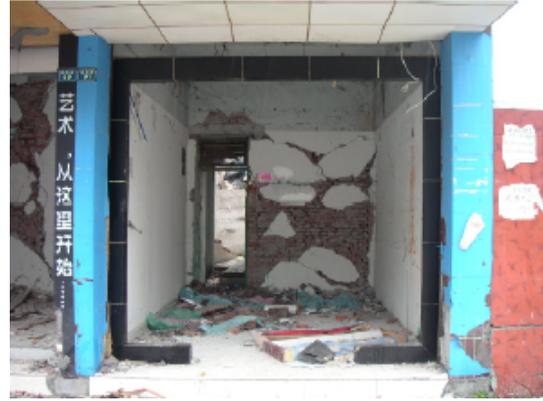
写真 4.2.3.2 (店舗兼住宅1) 1階内部の破壊状況

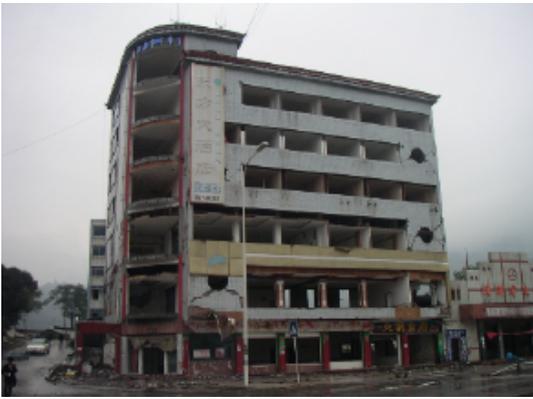
写真 4.2.3.3 (店舗兼住宅2) 1階柱曲げ破壊および2階以上の組積壁のせん断破壊

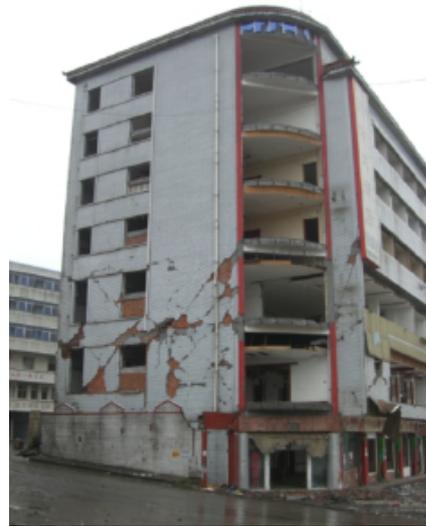
写真 4.2.3.4 (店舗兼住宅2) 2階以上の組積壁のせん断破壊

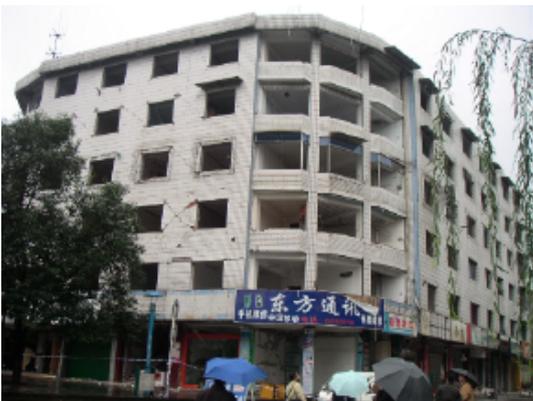
写真 4.2.3.5 (店舗兼住宅3) 1階柱の曲げ破壊 + 2階以上の部分的組積壁のせん断破壊

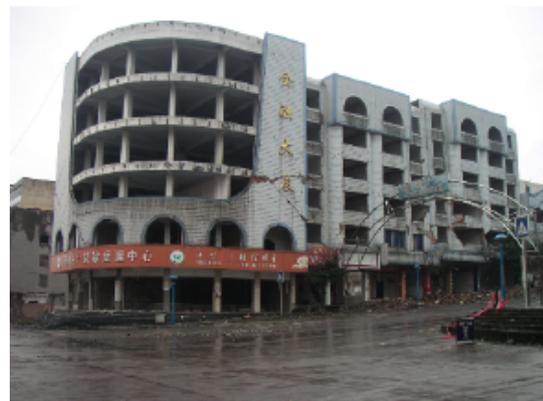
写真 4.2.3.6 (金融ビル) 1階柱曲げ破壊および2階以上組積壁のせん断破壊

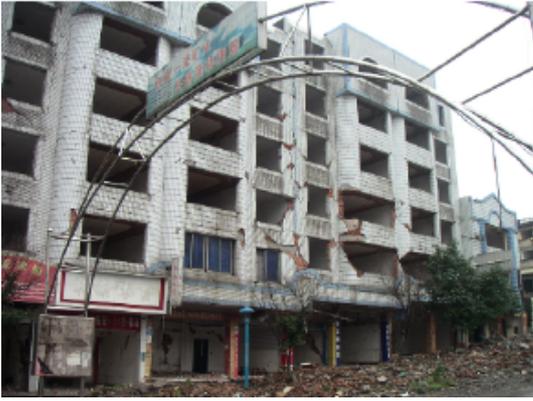
写真 4.2.3.7 (金融ビル) 2階以上の組積壁せん断破壊

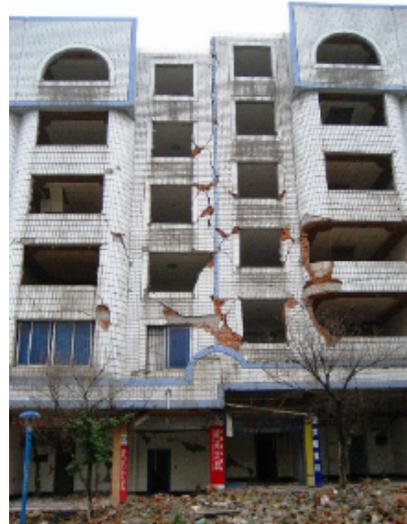
写真 4.2.3.8 (金融ビル) 2階以上の組積壁せん断破壊 (正面)

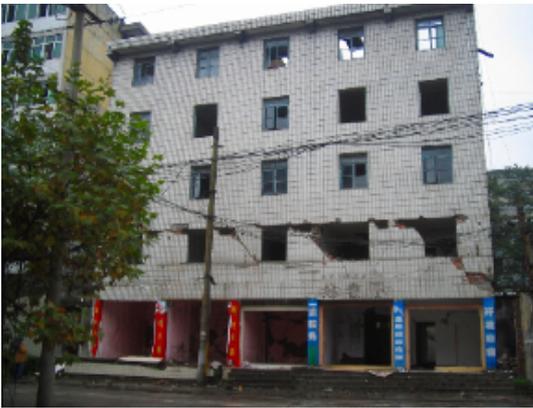
写真 4.2.3.9 (店舗兼住宅4) 1階柱曲げ破壊 + 1・2階組積壁せん断破壊

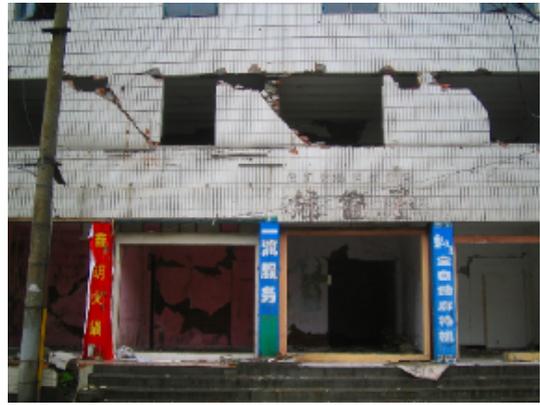
写真 4.2.3.10 (店舗兼住宅4) 破壊状況 (拡大)

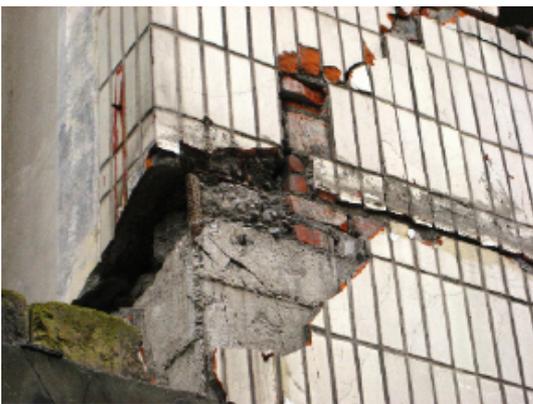
写真 4.2.3.11 (店舗兼住宅4) 破壊状況 (拡大) 2階隅柱の破壊状況

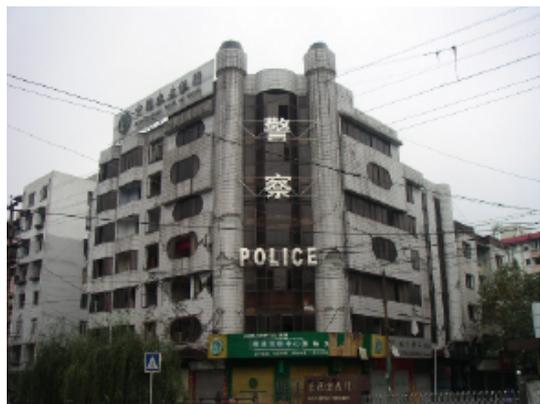
破壊形式として、6 ～ 7 階建ての典型的な枠組み組積造建物（1 階が店舗で 2 階以上が住居：写真 4.2.3.1～4.2.3.11）では、1 階柱の曲げ破壊 + 枠内組積壁の破壊が顕著であった。建物によっては 1 階のみに破壊が集中し、2 階以上はほとんど無被害であったものも見られた（写真 4.2.3.1～4.2.3.2）。また、2 階以上に被害が集中している建物も見られた（写真 4.2.3.3～4.2.3.11 および写真 4.2.3.15～4.2.3.18）。被災した建物の中には、緩やかな坂道に沿って建てられているため床レベルが不連続となっている建物もあり、その境界部周辺で高さ全長にわたり壁柱のせん断破壊が見られた（写真 4.2.3.6～4.2.3.8）。この被害は、不連続部分が短柱のような挙動を示した結果と考えられる。公安施設（写真 4.2.3.12）では、1 階の被害状況はそれほど顕著ではないように見受けられ、2 階以上の被害が顕著であった。

写真 4.2.3.12 (警察署) 被害状況全景

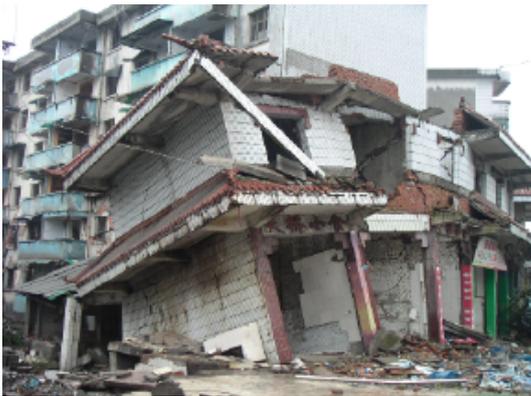
その他の被害状況として、写真 4.2.3.13~4.2.3.14 のように基礎部からの脱落により建物の崩壊に至ったものも見られたが、これは枠組組積造における 1 階部分の

強度不足が主要な原因であると考察される。

写真 4.2.3.13 (店舗兼住宅 5) 建物崩壊状況

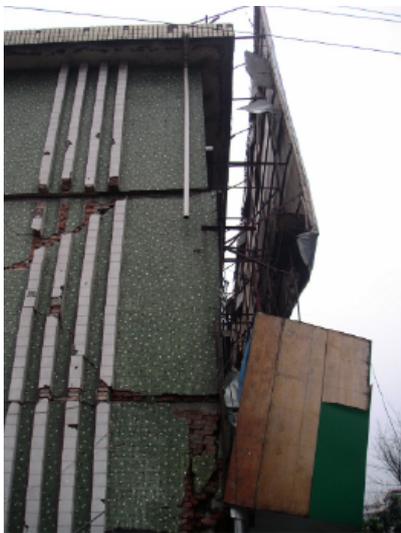
4階建ての枠組み組積造建物（写真4.2.3.15～4.2.3.16）の被害例として、3階の組積妻壁と2階の壁端脚部に破壊が見られたが、枠となるRC柱が1階から上層階まで連続しているようには見受けられず、RC柱による枠としての機能を十分に発揮できていなかったことが原因と考えられる。さらに、1階と2階の柱が連続していない建物の被害例が比較的多く見られた（写真4.2.3.17～4.2.3.18）。また、組積造の被害では、ほぼ1階に集中していることも確認できた（写真4.2.3.19）。なお、歴史的建造物（写真4.2.3.20）でも上棟部分の崩壊や、石造の破壊などが見られた。

写真 4.2.3.15 (店舗兼住宅 6) 3階組積妻壁のせん断破壊

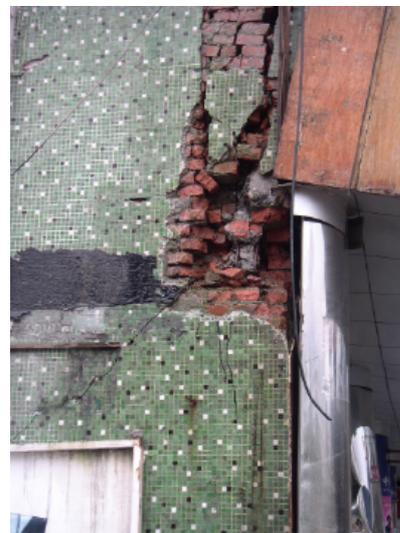
写真 4.2.3.16 (店舗兼住宅 6) 2階の壁端脚部の破壊

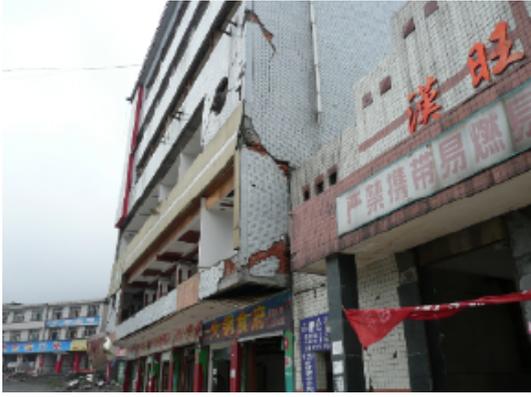
写真 4.2.3.17 (店舗兼住宅 7) 建物崩壊状況(1階と2階柱の不連続による破壊)

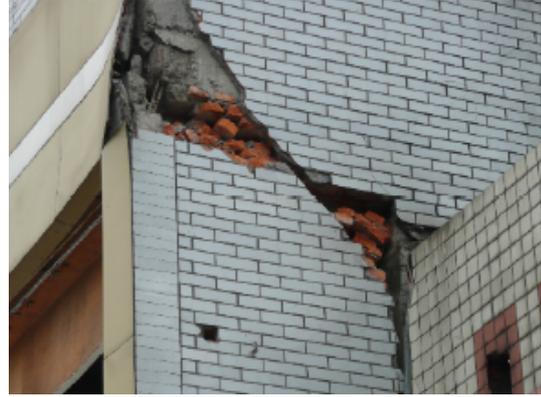
写真 4.2.3.18 (店舗兼住宅 7) 2階組積妻壁の破壊

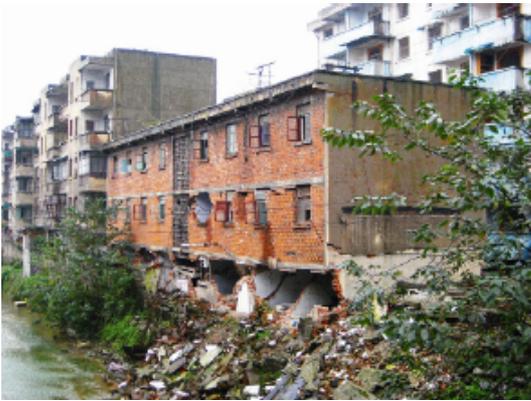
写真 4.2.3.19 (住宅 1) 3階建て組積造の破壊(1階が大きく破壊)

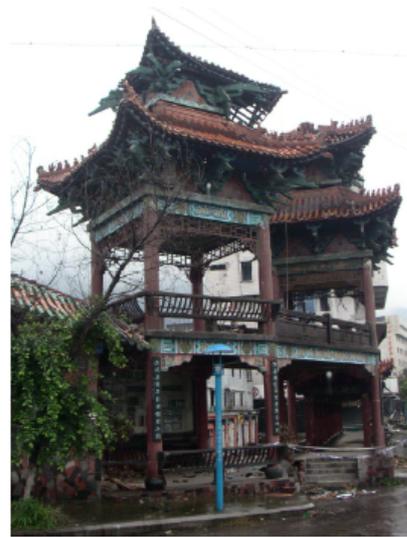
写真 4.2.3.20 (歴史的建造物) 上棟部分の崩壊

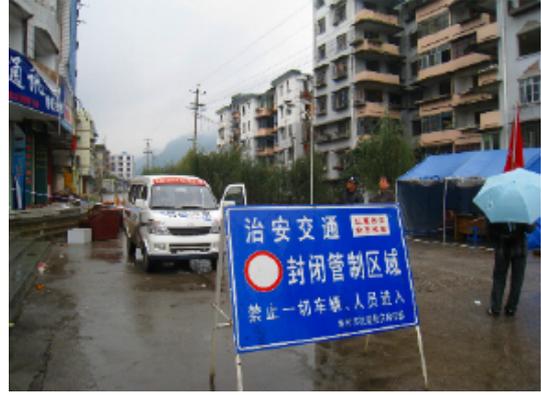
立入禁止区域(写真 4.2.3.21~26)周辺の建物被害については、近くで観察することはできなかったが、おそらく各階のレベルがずれていることから、1階が部分崩壊または層崩壊し、甚大な被害が発生したものと想像できる。なお、この付近では掘状の川が流れており、部分的に側方流動が生じたことにより被害が発生したという可能性も考えられる。

写真 4.2.3.22 継続的な立入禁止区域(2)

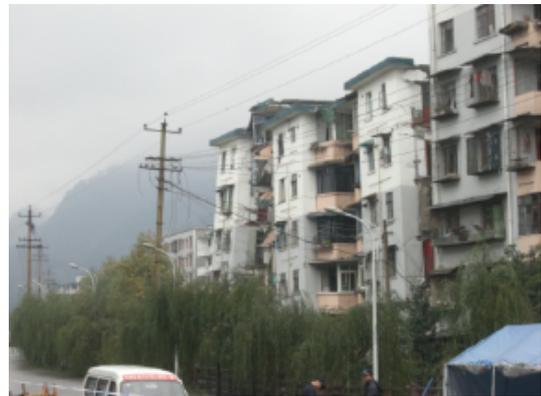
写真 4.2.3.24 立入禁止区域内の被災住宅全景

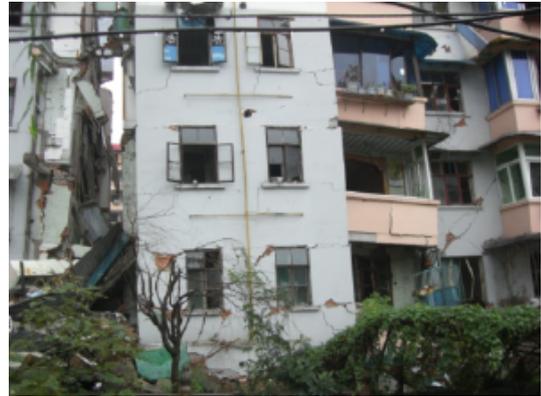
写真 4.2.3.26 立入禁止区域内住宅の被害状況

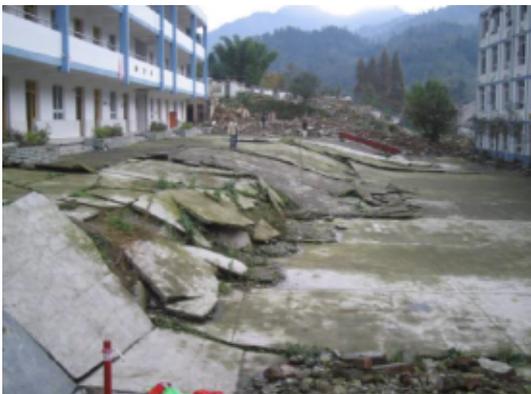
写真 4.2.4.1 敷地内の断層 (左右の建物は倒壊を免れているが奥の建物は倒壊している。)

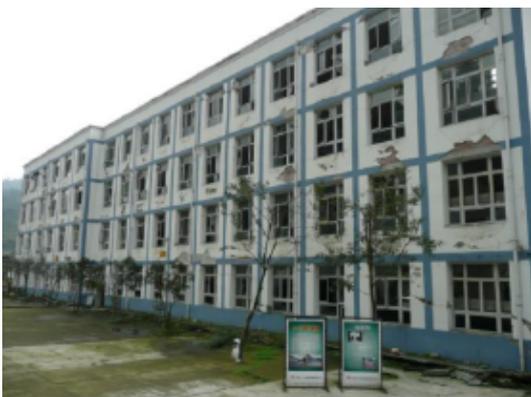
写真 4.2.4.3 断層の下側の建物 (腰壁、方立て壁はほとんど大きく損傷している。特に奥のほうの 4 階の方立て壁の損傷は激しい。)

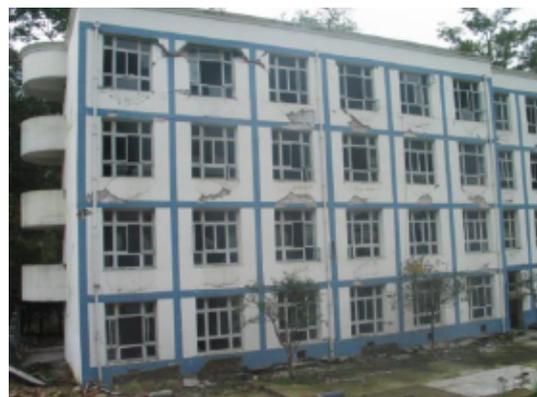
写真 4.2.4.4 写真 4.2.4.3 の奥のほう (4 階の方立て壁の上部がせん断破壊している)

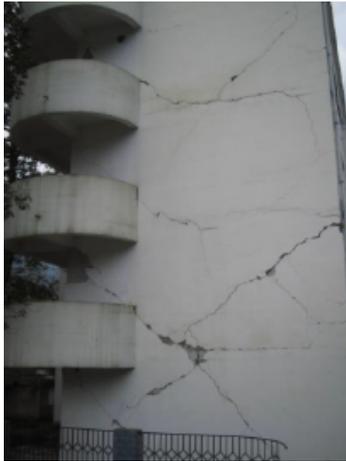
写真 4.2.4.5 写真 4.2.4.4 の左の妻面  
(妻面の壁は大きく損傷している。)

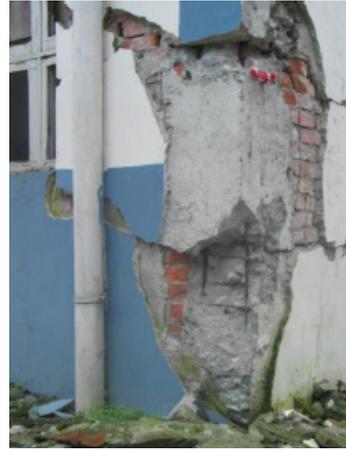
写真 4.2.4.6 写真 4.2.4.3 の手前の柱脚  
(RC 柱が激しく損傷している。)

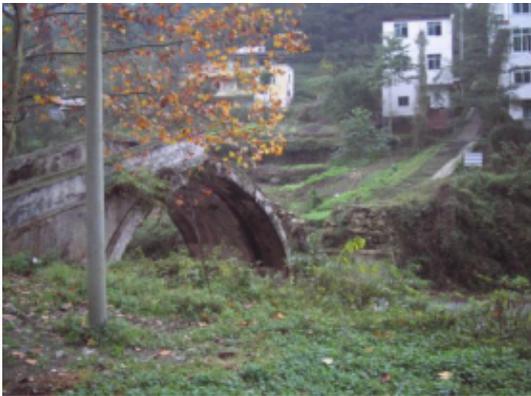
写真 4.2.4.7 崩落した敷地前の橋(2連  
のアーチ橋であるが、奥のアーチが崩落  
している。左手前が中学校である。)

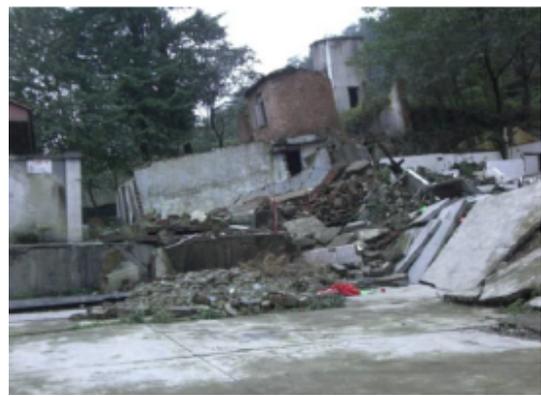
写真 4.2.4.8 敷地内の倒壊した建物(断  
層直上にあり手前の建物は崩壊、奥の建  
物は傾いている。)

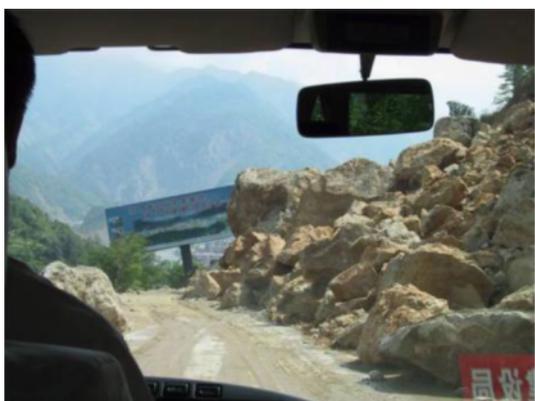
写真 4.2.5.1 落石による道路損傷  
(北川県入口)

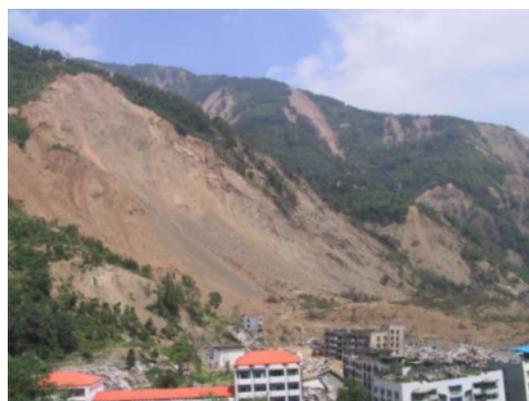
被害の概要は、写真の左側の山から崩落してきた土砂により、旧市街地のほとんどが埋められたこと、及びその他の周辺の山からの土砂崩落である。旧市街地には木造建築物が多く建築されていたらしいが、土砂によりほとんどを見ることはできない。その周辺には、鉄筋コンクリート枠組積造と思われるホテル等が建築されているが、ほとんどの建築物に傾斜等による甚大な被害が生じていた。

写真 4.2.5.2 大規模な土砂崩落  
(北川羌族自治州曲山鎮)

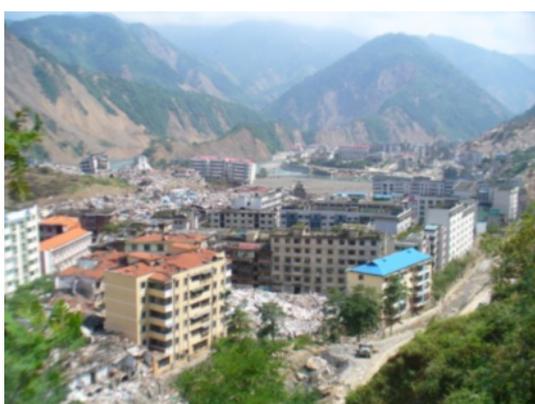
写真 4.2.5.3 曲山鎮の全景

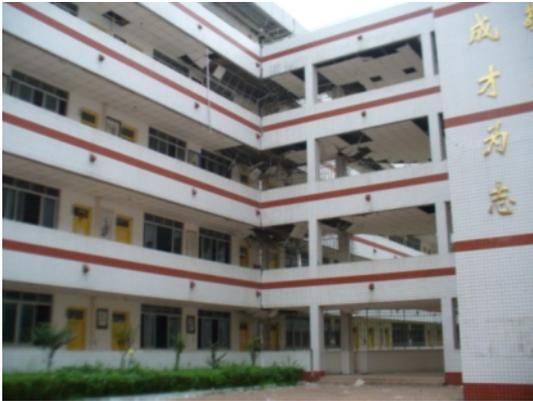
写真 4.2.6.1 及び 4.2.6.2 は、綿竹市市街地にある 5 階建て枠組組積造の中学校建築物で天井脱落、内装材の脱落が生じている。柱、梁等の構造躯体に対する被害は小さい。

写真 4.2.6.1 天井脱落等の学校建築

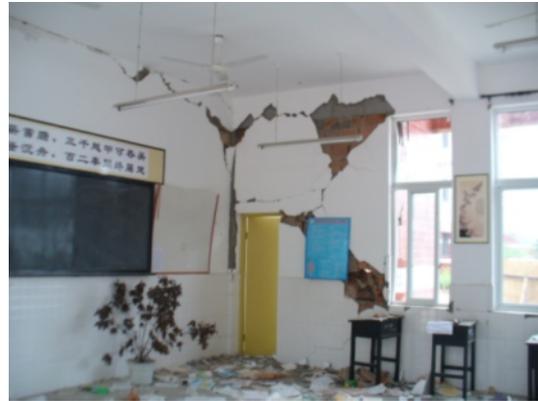
写真 4.2.6.2 学校教室内の内装材の脱落

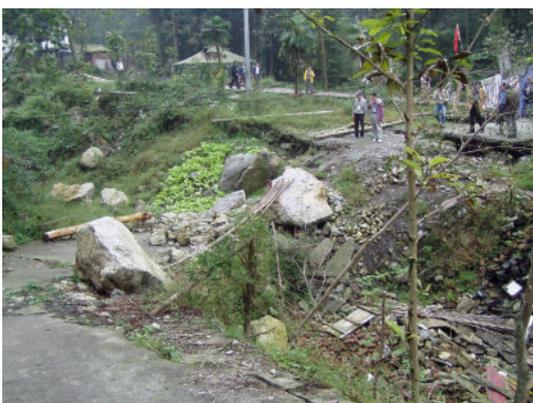
都江堰市中心部から車で 30 分程度山間部に入った虹口地区の調査を行った。同地区には、地震時に生じた断層面が地表部に現れた場所が存在している。写真 4.2.7.1 に示すとおり、写真右手前から左奥にかけて高さ約 4 m の段差が見られるが、地震以前は、この段差は無く、写真に入っている範囲内は全体が平坦であったとのことである。(水平移動は約 8m とのことである) 調査対象は、この断層面から 500m 程度の範囲内に所在する庶民住宅であり、地震時には、相当の地震動に見舞われたものと推測される。なお、庶民住宅を調査対象としたのは、これらが地震による倒壊建築物の大部分を占め、人的被害を引き起こす主要な原因となっているからである。

写真 4.2.7.1 地震により地表面に現れた断層(人のいる手前の崖が地震により生じた(以前は一帯が平坦))

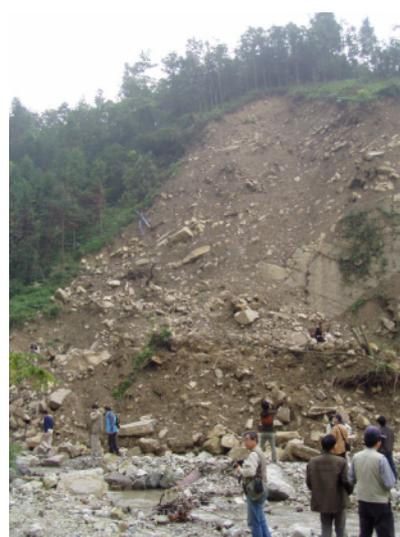
写真 4.2.7.2 都江堰市虹口地区の斜面崩壊

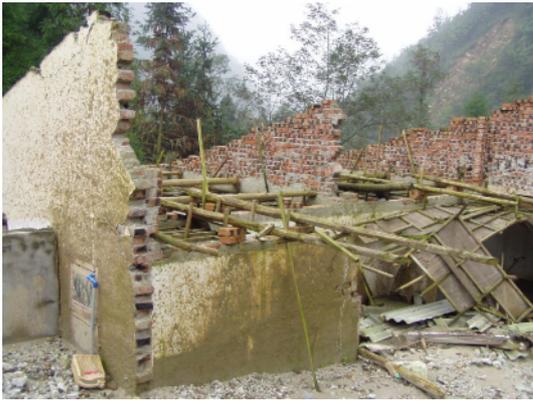
写真 4.2.7.1 レンガ造住宅 (No3)  
gableなどが崩壊し、屋根が落下している

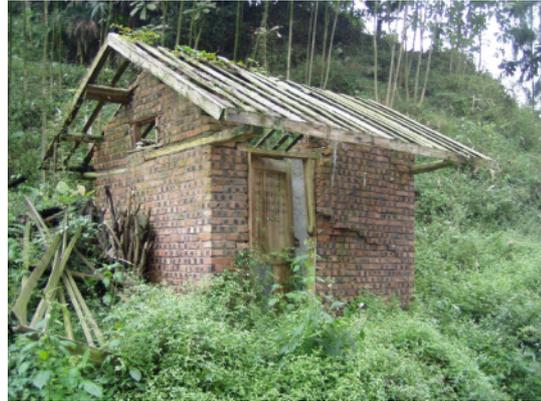
写真 4.2.7.2 レンガ造小規模建物 (No6)  
壁の大きなせん断クラック、瓦の落下などが見られるが、原型を留めている。

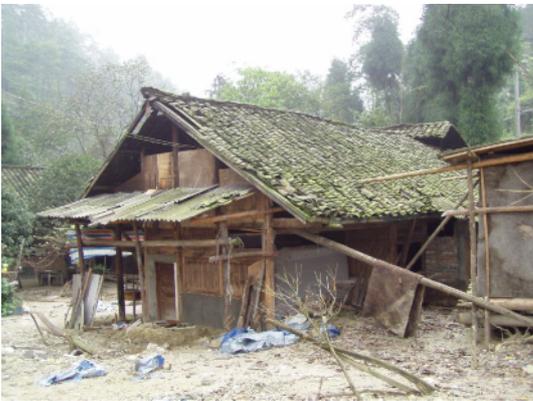
写真 4.2.7.3 木造の住宅 (No4)  
相当傾いているものの倒壊は免れている

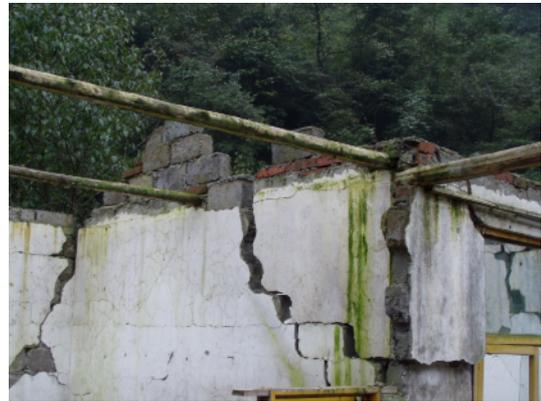
写真 4.2.7.4 コンクリートブロック造 (No5) gableの崩壊、屋根の落下、壁のせん断破壊が見られる

一方、新しい工業材料である、コンクリートブロック(写真4.2.7.4)、中空のプレキャストコンクリートパネルを使用している住宅(写真4.2.7.7, 4.2.7.8)はいずれも倒壊の状況であり、こうした材料が十分な考慮無く使われることは、地震に対しての危険性を増大させている可能性がある。

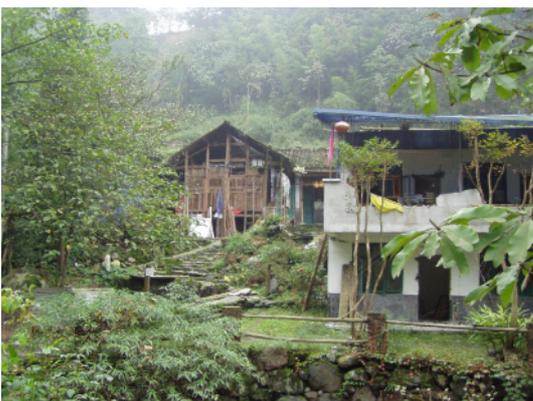
写真 4.2.7.5 木造 (左 No8) とレンガ造 (右 No9) が並存する敷地。木造は、農作物が収納されており継続使用されている

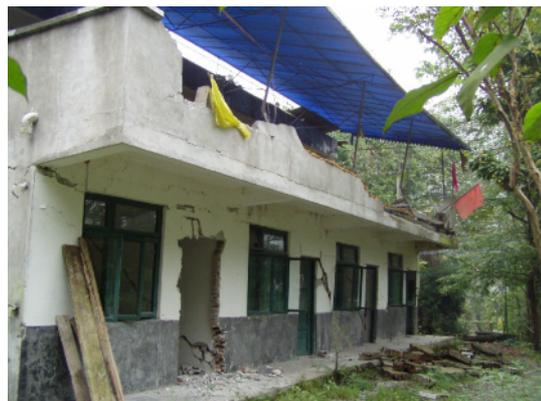
写真 4.2.7.6 レンガ造の建物 (No9) 2階パラペットが落下。1階の壁にも重大なせん断クラックを生じている

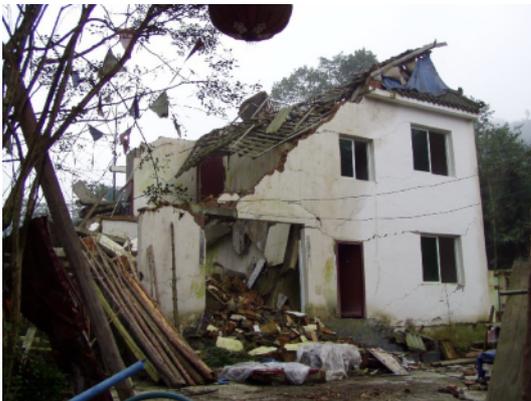
上記のほか、学校建築の崩壊の原因と言われている中空のプレキャストコンクリートパネルを 2 階床スラブに使用している住宅があった(No10。写真 4.2.7.7, 4.2.7.8)。

写真 4.2.7.7 地区でもっとも大きな住宅(No10)無補強レンガ造。PC パネルを受ける梁のみ RC 部材で、柱はない

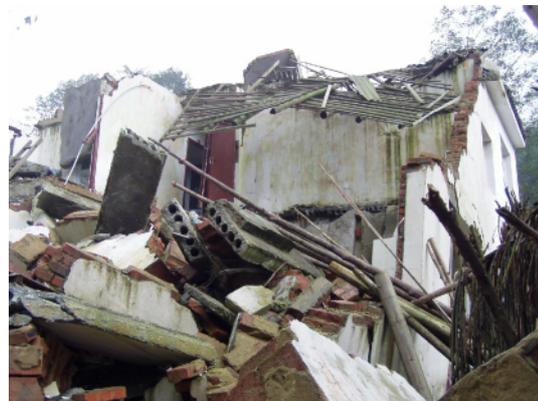
写真 4.2.7.8 同左。床に PC パネルを使用していたことが分かる

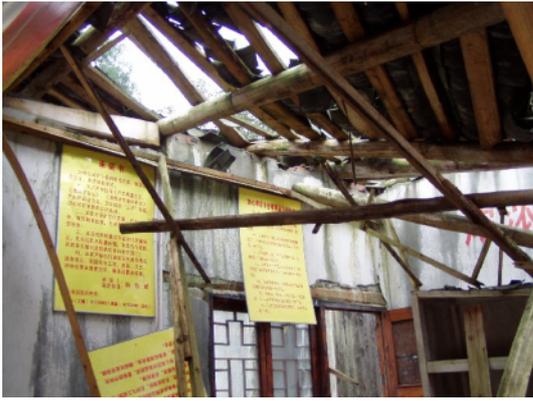
レンガ造の被害状況は、過去の被害調査で指摘されている状況が繰り返されている。gable(妻壁の上部)の崩壊により、屋根が崩落するという重大な被害を生じるパターンが多く見られる。(写真4.2.7.9)また、せん断力による壁の破壊はもっとも一般的な被害である。

写真 4.2.7.9 組積造の典型的な倒壊パターンの一つであるケーブル崩壊による屋根の落下 (No7)      写真 4.2.7.10 2階建てで被害が軽微な住宅 (No1)

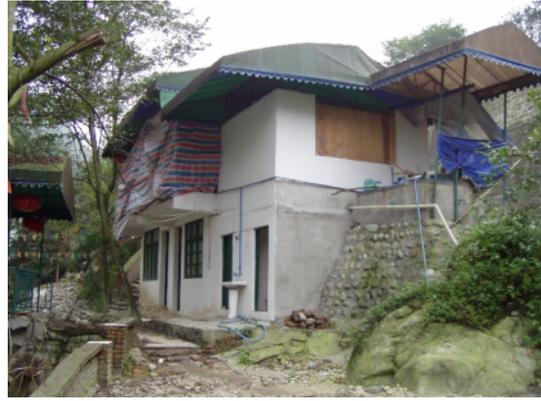
一方、被害が比較的軽微な建物(No.1, No.2など。写真7.2.7.10)があり、その要因を明らかにできれば、今後の耐震性向上を考える際の貴重な知見となると思われる。今回は、限られた時間と実施体制の下の調査であり、これに取り組むことができなかったことは残念である。
