## 1) - 2 平成 28 年熊本地震における鉄筋コンクリート建造物の被害要因の分析【安全・安心】

### Study on damage analysis of reinforced concrete buildings on Kumamoto earthquake

構造研究グループ  
Dept. of Structural Engineering

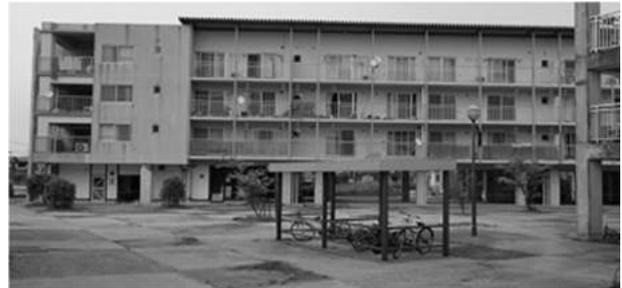
写真 1 建築物外観

の被害を受けた例は 5 件確認された。その中で、1997 年に設計された 4 階建ての鉄筋コンクリート造建築物（写真 1）の被害要因の分析を行った。2 階梁伏図を図 1 に、張間方向立面図を図 2 に示す。桁行方向は純ラーメン構造であり、張間方向は 2 階以上に耐力壁のある純ピロティ構造となっている。桁行方向 10 スパン、張間方向 1 スパンであり、桁行方向に対称な平面プランである。1×1 スパン(例えば X1-X2×Y1-Y7)または 1×2 スパン(X5-X6×Y2-Y6)でグルーピングされており、グループ間は床スラブのみで接続された構造となっている。なお耐力壁周辺には部分スリットが設けられている。

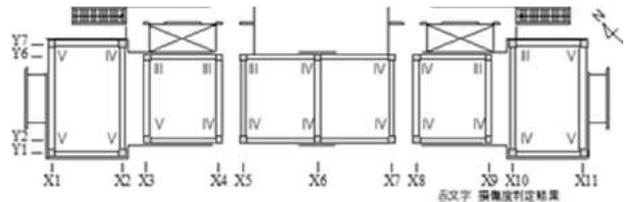
図 1 2階梁伏図および部材損傷度判定結果

被害は、1 階ピロティ柱の柱頭部での曲げ・軸方向破壊である(写真 2)。被災度区分判定基準<sup>3)</sup>に従い、部材損傷度を判定した結果を図 1 中に示す。本対象建築物においては、耐震性能残存率 R=21(%)となり、「大破」の判定となった。なお、同団地内には同時期に建設された 3 階建てないし 4 階建ての壁式 RC 造共同住宅が 15 棟存在するが、外観調査では構造部材に対する被害は確認されなかった。

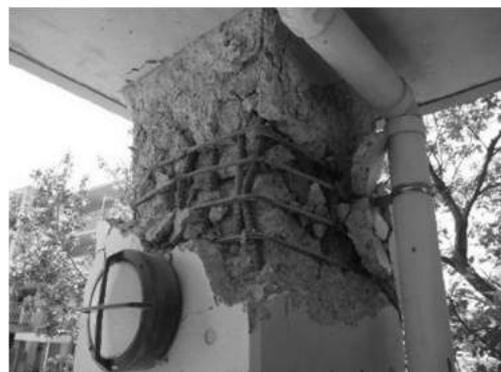
対象建築物の被害要因としては、1) ピロティ階の強度不足、2) 部分スリットを有する耐力壁のモデル化が挙げられる。ピロティ階の強度については、崩壊メカニズムを層崩壊として設計している張間方向に関して、構造技術基準解説書<sup>2)</sup>におけるピロティ階の層崩壊を許容する設計法に従った場合、必要強度割増し係数 α<sub>p</sub> は 1.5 であり、本設計で採用された F<sub>es</sub> を上回る。また、部分スリットについては、当該建築物では完全スリットとしてモデル化されているが、部分スリットが応力を負担するために、転倒モーメントによるピロティ階柱の変動軸力が設計での想定よりも大きくなり、ピロティ階柱頭部での破壊を誘発した可能性がある。兵庫県南部地震においても、部分スリットのモデル化に起因する被害が

写真 2 X1-Y1柱の損傷状況  
(主筋座屈軸支持能力低下、損傷度 V)

報告されており、対象建築物における被害も同様の要因であると考えられる。
