5. 鉄骨造建築物の被害

5.1 調査概要

5.2 学校体育館

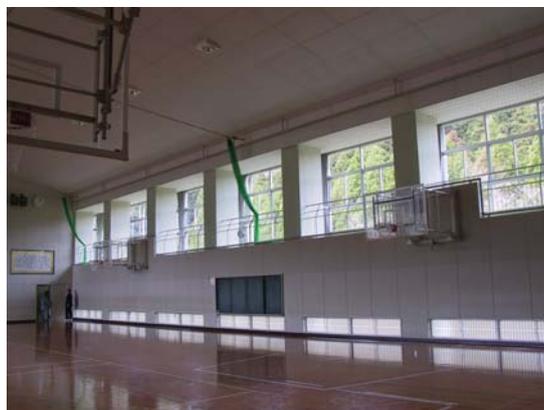
H16新潟県中越地震では学校体育館の被害が顕著で、特に2階部分の桁行方向の鉄骨ブレースに被害が生じているものが多かった。今回調査をした石川県の能登半島では、2階までRC造で屋根のみ鉄骨造となっている構造形式（写真-5.1参照）も多く、2階柱の脚部等に若干のひび割れが生じたものはあるが、構造的に大きな損傷を被ったものはほとんどなかった。

写真-5.1 2階までRC造の体育館

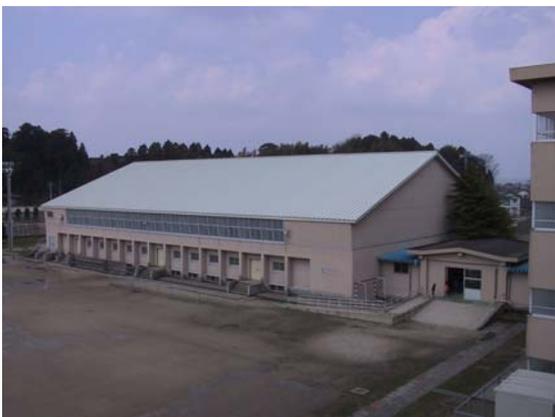
K小学校の体育館は昭和46年の竣工である。1階RC造、2階及び屋根はS造のラチス柱及びラチス梁からなる。屋根形状は山形である。アリーナの大きさは実測で、桁行き（南北）43.4m×張間29.4mであった。

写真-5.2 外観

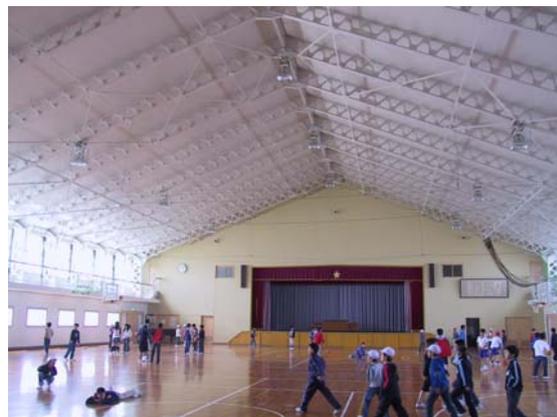
アリーナ部の床は25mm程度下がっていた。内壁の穴あき繊維板を留める釘の頭が1mm程度出ていた。天井は、屋根下地に密着した胴縁に穴あき繊維板をねじ止めしたもので、そのねじ頭が浮き出ていた。地震後に窓ガラス1枚の破損に気付いたとのことであったが、以前に割れていた可能性も否めない。

写真-5.3 内観

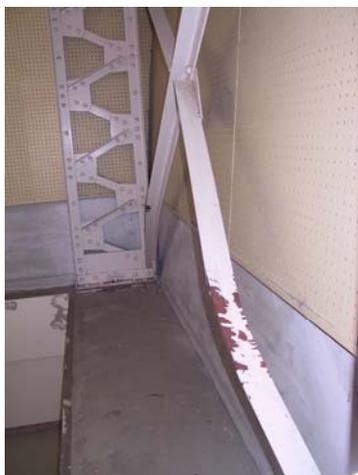
構造的な被害として桁行き方向のブレースの座屈、ガセットプレートの変形、柱脚部の回転、部分的な屋根面水平ブレースの変形が見られた。ブレース材はL75x75x9でX型に配置されている。中央部及び端部のガセットプレートは6mm厚、柱脚部ボルト径は25mmであった。

写真-5.4 ブレースの座屈

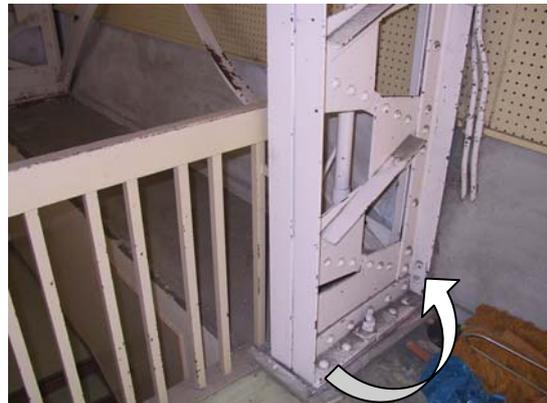
写真-5.5 柱脚部の回転

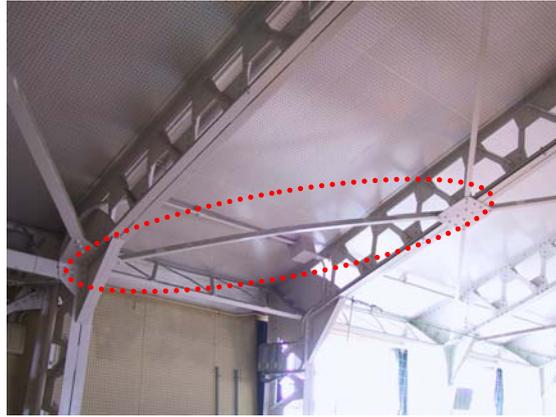
写真-5.6 屋根面ブレースの変形

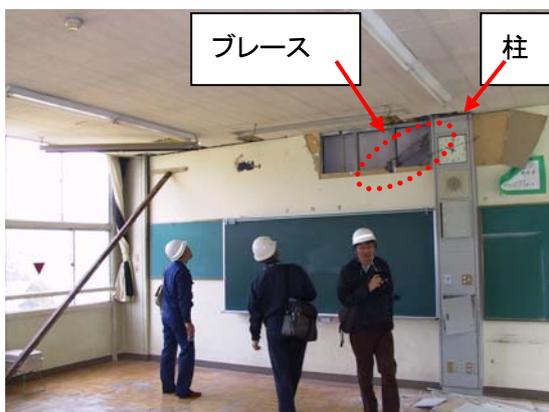
昭和54年竣工の鉄骨造3階建てである。張間方向はブレース構造、桁行き方向はラーメン構造となっている。柱はH形鋼、梁は両端をプレートガーダーとし、中央部をラチス梁としている。構造的な被害は確認されていない。

写真-5.7 張間方向のブレース

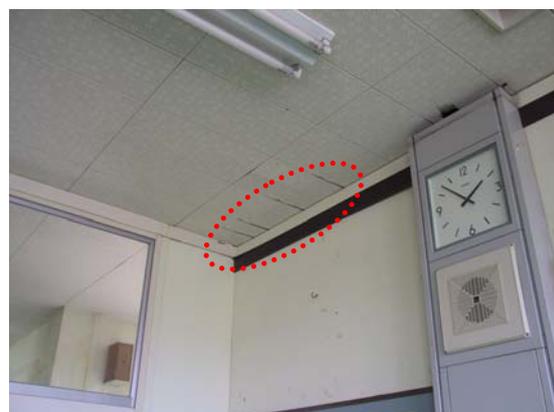
教室の内装は多くの箇所天井勝ちであった。天井は軽量鋼製下地に9mmの化粧ロックウール吸音板による仕上げとなっていた。間仕切り壁は鋼製下地にせっこうボードを2枚張りとしたものである。間仕切り壁が面外方向に移動しており、中には転倒しているものもあった。間仕切り壁は天井パネルにねじ止めされ、教室窓側のH形鋼柱にも留め付けられているものの、廊下側の壁には留められていなかった。特に、3階にある教室の間仕切り壁の被害が大きかった。桁行き方向がラーメン構造で比較的柔な構造であったこと、いわゆる新耐震以前の竣工であり上層部の揺れが大きくなることを設計段階では考慮されなかったと推察されること、なども間仕切りの被害に影響したと考えられる。

写真-5.8 間仕切り壁がずれた跡 (廊下側)

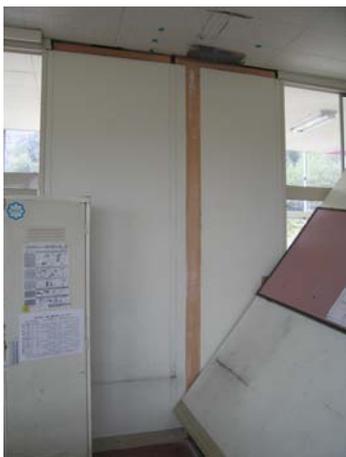
写真-5.9 転倒した間仕切り壁と
廊下側内壁の取り合い

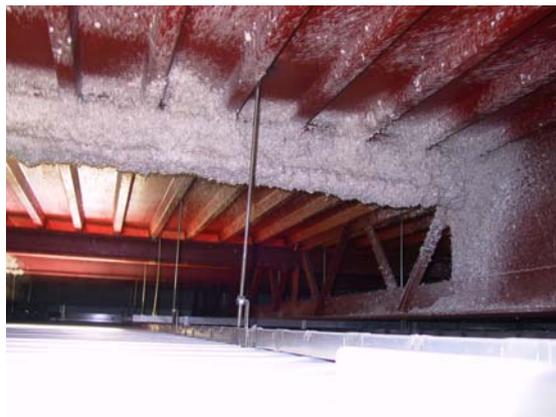
写真-5.10 天井裏の様子

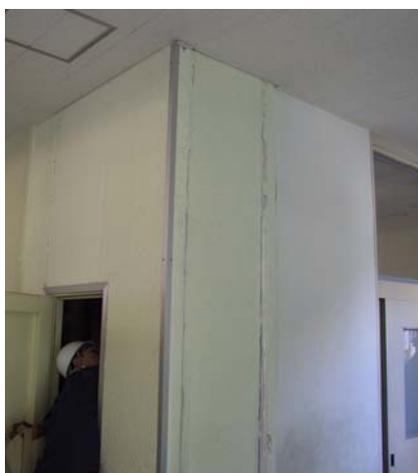
その他、ALCパネルの内壁に目地に沿ったひび割れが見られた。また、学校長の話では、地震以前に校舎に変形があって引き違い戸にゆがみが生じていたとのことであった。

写真-5.11 ALCパネルの目地割れ

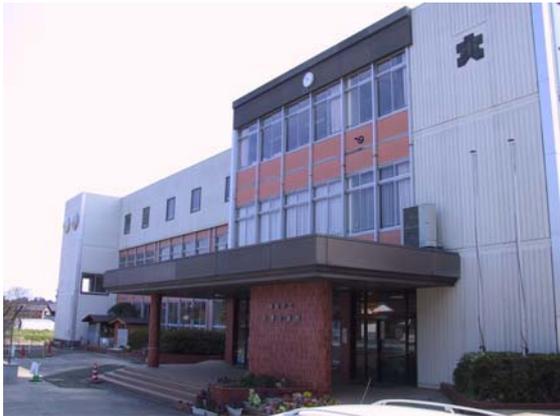
昭和58年2月竣工の鉄骨造3階建てである。張間、桁行きともラーメン構造で、屋根にはカラー折板が使われている。柱は350角の角形鋼管で、周囲に40mm厚のモルタルが耐火被覆として施されている。柱梁接合部は通しダイアフラム形式である。構造躯体の被害は確認できていない。

写真-5.12 外観

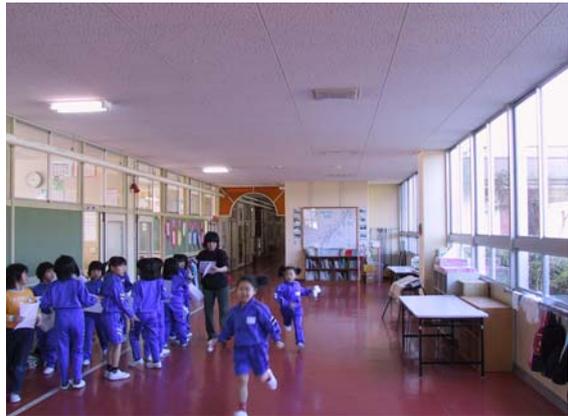
内壁やトイレの天井板に軽微なひび割れがあり、天井に不陸が見られた。テレビは全て落下して故障したとのことであった。ガラスにも破損が生じた。設備関係では屋上の貯水タンクの配管の破損、浄化槽の破損が生じた。

写真-5.13 内観 (1階)

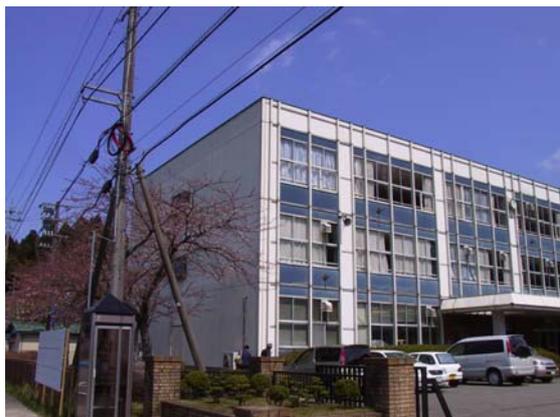
昭和57年建設の鉄骨造3階建て。柱はH形鋼で、桁行き方向はラーメン構造、張間方向はブレース構造である。柱断面はH390x390x10x16、H340x250x9x14等で、X型に配置されたブレース材の断面は2C-180x75x7x10.5、2L-90x90x10、2L-75x75x6、等である。天井裏からラチス梁が確認できたが、鉄骨部材の損傷等は仕上げや耐火被覆により確認できていない。また校舎周辺の階段や犬走り等にも損傷はなかった。

写真-5.14 外観

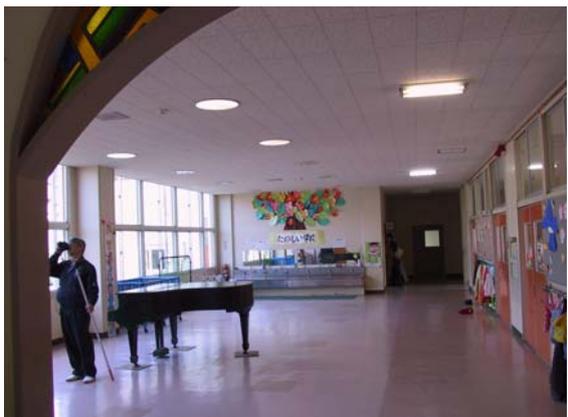
写真-5.15 内観

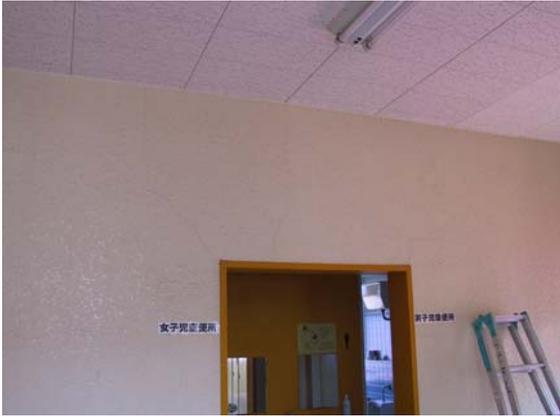
内壁に軽微な亀裂が見られたが、地震以前からの亀裂もあった。間仕切り壁に損傷はなかった。音楽室の天井が一部破損していた。天井は厚さ9mmのロックウール吸音板の仕上げである。3階音楽室の前の廊下の天井の天井板が、音楽室の壁との取り合いで破損していた。音楽室の内壁はコンクリートブロックでつくられており、天井と壁の納まりは壁勝ちとなっている。隣接する箇所では、天井と壁の納まりは天井勝ちになっている。間仕切りのブロック壁が天井裏でずれていることが確認されたが、調査後に補修することが既に予定されていた。

写真-5.16 トイレ入口の壁の亀裂

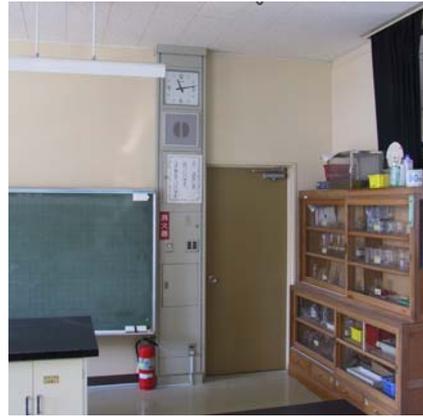
写真-5.17 理科室 (M小学校に類似)

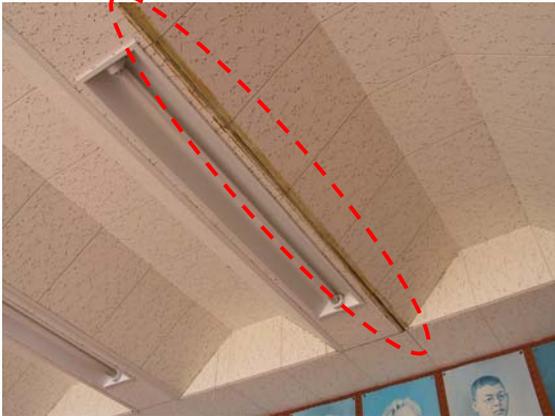
写真-5.18 音楽室の天井

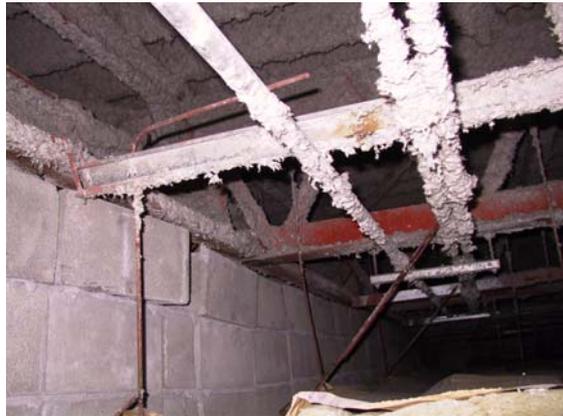
写真-5.19 音楽室と廊下の間仕切り壁

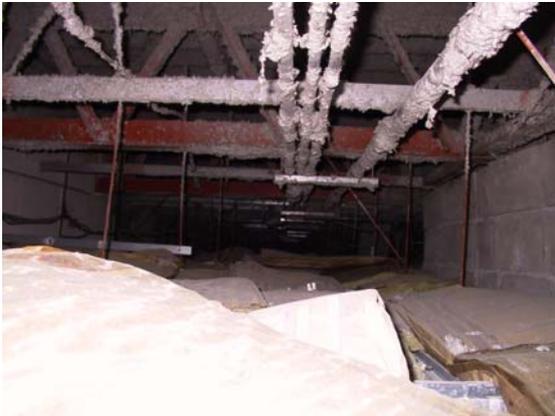
写真-5.20 張間方向のラチス梁

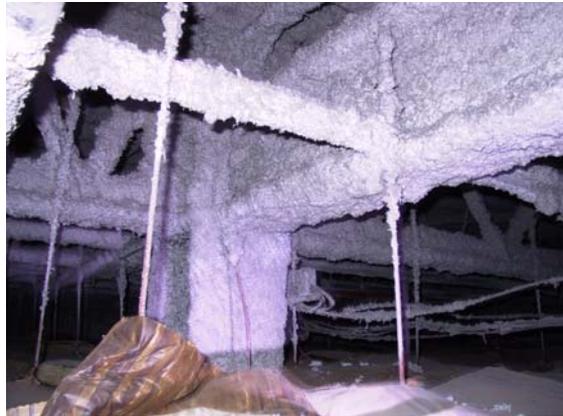
写真-5.21 柱梁接合部

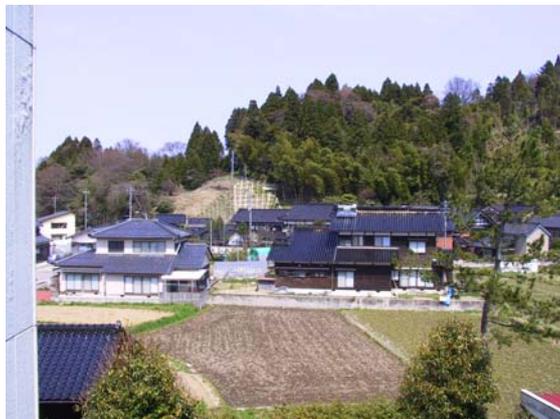
周辺の民家では棟瓦にずれが生じていたが、大きな被害は見られなかった。

写真-5.22 周辺の民家 (棟瓦のずれ)

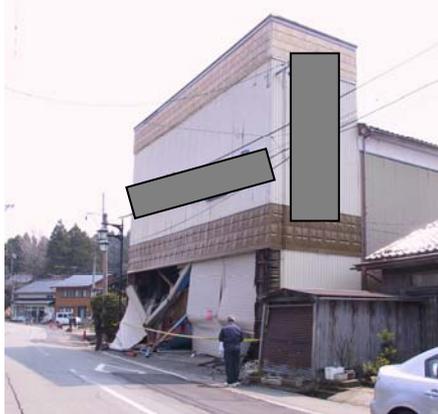
木造住宅で大きな被害のあった門前町にある2階建ての鉄骨造店舗の被害を示す。柱梁ともにH形鋼で、張間方向にラーメン構造となっている。2階床梁は柱に隅肉溶接されていたものと思われる。2階床梁が溶接部で切れており、かなりの面積に渡って2階床が落下している。

写真-5.23 外観

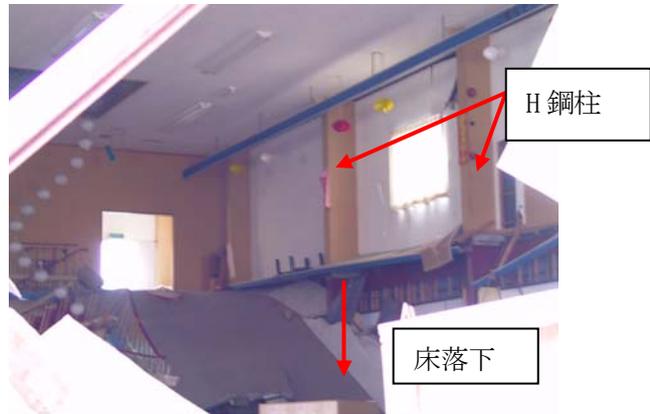
写真-5.24 内観

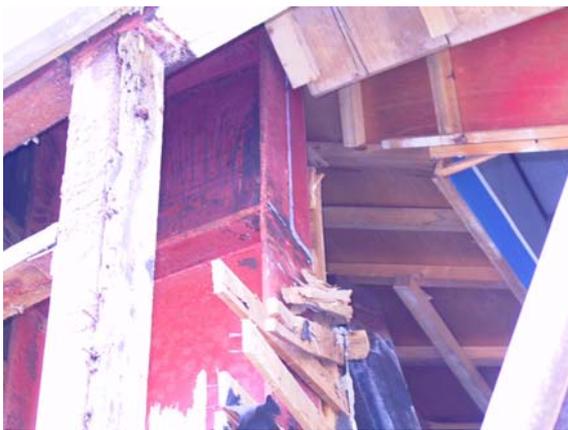
写真-5.25 柱（梁のH形鋼の跡が見える）

店舗では2階床が落下した被害例があった。詳細は不明であるが、柱梁接合部の溶接が不十分であった可能性が考えられる。

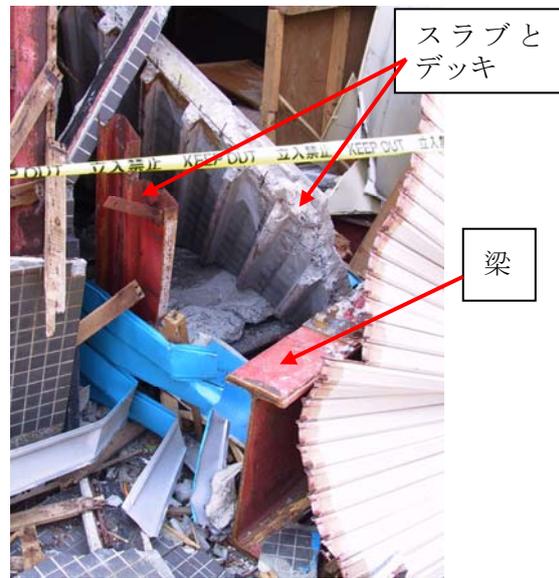
写真-5.26 落下した梁と床
