TECHNICAL NOTE of  
National Institute for Land and Infrastructure Management  
No. 430 December 2007

Building Research Data  
No. 109 December 2007

**平成 19 年（2007 年）新潟県中越沖地震建築物被害調査報告**  
Building Damage Observations on the Niigataken Chuetsu-oki Earthquake  
in 2007

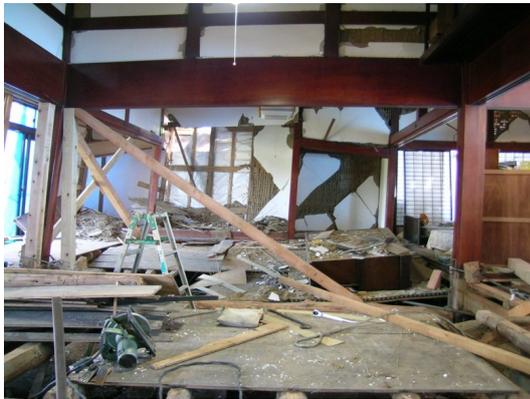
写真-4.3.57 柱の折損、壁の剥落

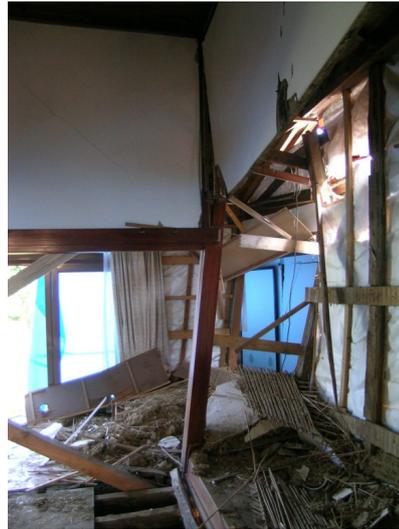
写真-4.3.58 柱折損の詳細

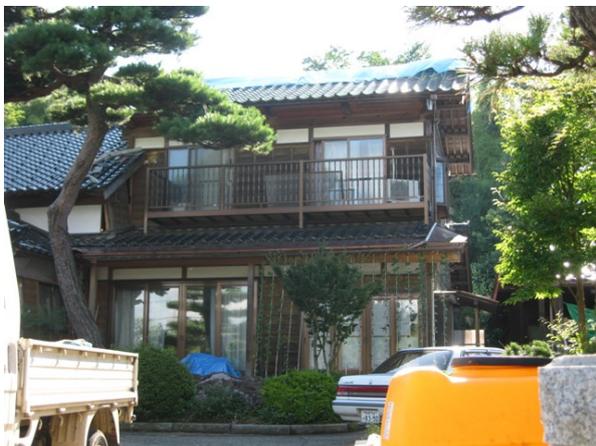
調査した建物は、K-1（平屋部分）の北西に平成4年に増築された部分2階建ての軸組構法による住宅（写真-4.3.59）である。1階床面積 72.6 m<sup>2</sup>、2階床面積 39.6 m<sup>2</sup>、基礎は布基礎で、基礎高さは500 mm（東側基礎にての測定）。外壁は上部が漆喰仕上げ、それ以外は下見板張り。内壁仕上げは、洋室ではせっこうボード+クロス、和室では京壁（下地は不明）。筋かいの有無、接合仕様は不明。壁には断熱材使用（グラスウール）。屋根は切妻4寸勾配、和瓦葺き（葺き土なし）。

写真-4.3.59 増築部分の外観

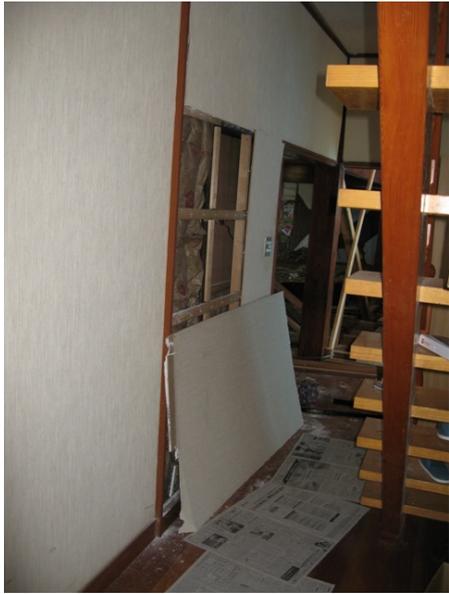
被害状況は、1階、2階ともに残留変形があり、1階では北方向に 1/400、東方向に 1/400、2階では北方向に 1/240、東方向に 1/170 である。平屋部分との接合部分（増築した際の繋ぎ目部分）において調査対象建物と平屋部分が分離していた（写真-4.3.60）。この近傍における廊下のせっこうボードが剥落していた（写真-4.3.61）。また、廊下および食堂のせっこうボードに大きな亀裂が生じていた（写真-4.3.62）。せっこうボードに亀裂または剥落が生じていた部位は平屋部分と当該建物が接合されていた壁線に集中していた。その他、浴室の壁タイルに亀裂および剥落の損傷（写真-4.3.63）が認められた。

写真-4.3.61 増築部分の廊下の  
せっこうボード剥落

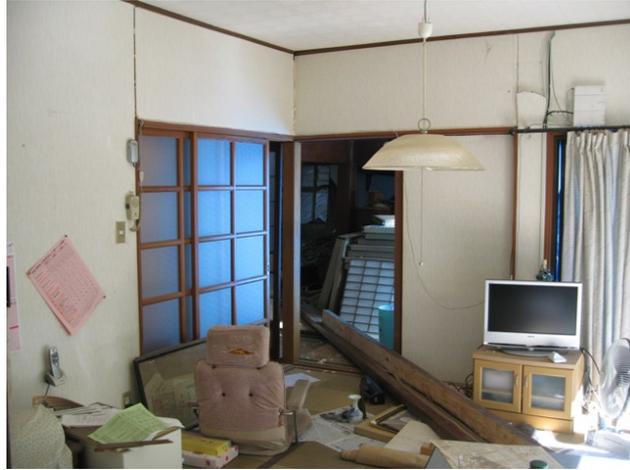
写真-4.3.62 食堂のせっこうボードの亀裂・剥落

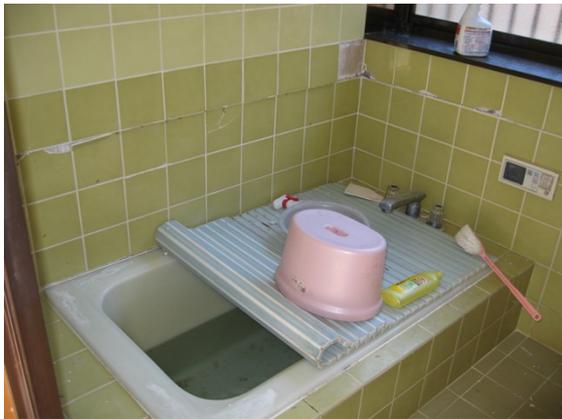
写真-4.3.63 浴室タイル目地亀裂・剥落

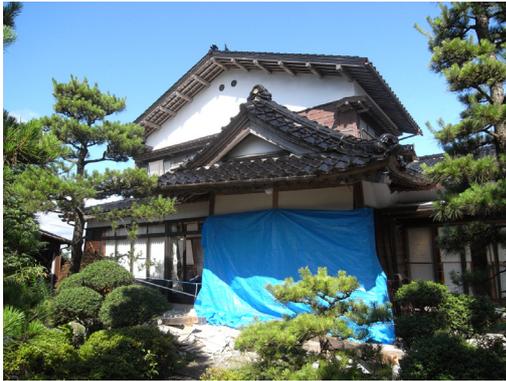
- ・ 刈羽駅近くにある、1982年築の軸組工法2階建て住宅（写真-4.3.64）。元は宅地であるが、それ以前は田であった。
- ・ 2004年新潟県中越地震時に、敷地内に噴砂口ができるなど、地盤が液状化する被害を受けた。建物の損傷は大きくなかった。その後、液状化対策のために、基礎と上部の建物を支持した状態で、以下の写真に示す鋼製パイプ（長さ0.9m）を布基礎の下に50カ所（各長さ17m）に挿入して、復旧した（写真-4.3.65）。
- ・ 建物は、2004年新潟県中越地震後の液状化対策工事において、上部構造の補強は特に実施しなかった。瓦葺き、外装は下見板張り。基礎は逆T字状の鉄筋コンクリート製布基礎。軸組には、比較的多数の筋かいが使用されている。内装は、真壁部分は石こうラスボードの上に砂壁風のクロス貼りもしくは漆喰塗り。大壁部分は石こうボードの上にクロス貼り。
- ・ 今回の地震で、地盤に噴砂等の液状化は発生しなかったが、杭支持した布基礎部分に対して、犬走りなどの周辺部分が10cm程度沈下した（写真-4.3.68, 69）。
- ・ 上部構造では、玄関の底を支える両独立柱が脱落・分離。玄関左右の両袖壁前端の柱が土台を踏

写真-4.3.64 K-3 全景（玄関部分に大きな被害）

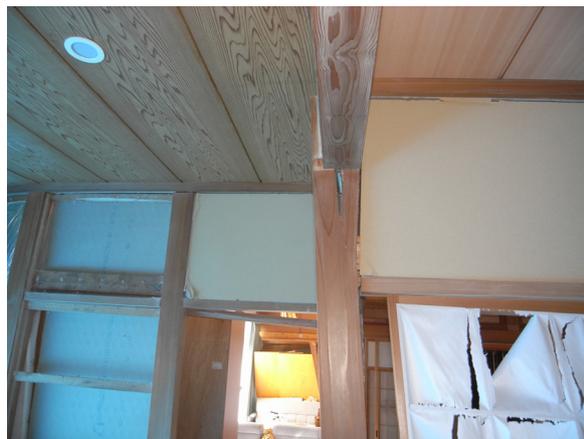
- ・ 建物本体では、1階・2階ともに壁の損傷が大きく、多くの石こうボードに亀裂が生じ、また脱落が生じた（写真-4.3.70）。1階の柱数本が折損している。（写真-4.3.71）
- ・ 1階では西向きに1/30程度、2階では南向きに1/340程度の残留変形が生じた。
- ・ 北側の筋かい（たすき掛け）が座屈して、外壁（下見板張り）を面外に押し出した（写真-4.3.67）。
- ・ 瓦（主に隅棟）の一部が破損・落下した。

写真-4.3.71 縦に裂けた柱

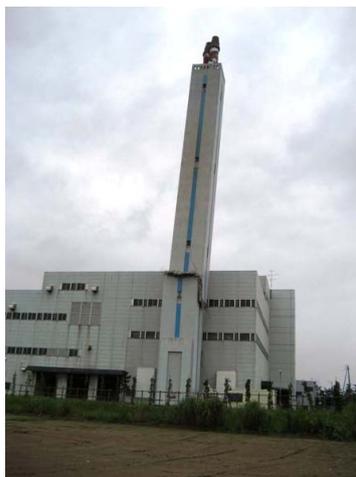
煙突の地震被害は、鉄筋コンクリート造外筒の折損および一部崩落である(写真-6.1~6.3)。地上から高さがおおよそ17メートル付近に水平破断面が見られる。水平破断面の上部及び下部への曲げひび割れ領域の進展などは見られなかった、一方で、水平破断面の周辺にはコンクリートの剥落や鉄筋の露出などの破壊が発生し、折損位置より上の部分が北西方向に約60cm水平移動し、さらに鋼製の内筒をガイドとするようにして、おおよそ6メートル降下して崩落の進行が止まったものである。調査時点での上部の煙突の傾きは おおよそ1/25であった。これほど傾いているにも関わらず鉄筋コンクリート造外筒が転倒しなかった理由は、鋼製の内筒が、上部の鉄筋コンクリート造外筒のP- $\Delta$ (デルタ)効果による水平力を、支えているためと考えられる。

写真-6.1 柏崎市橋場にある塔状工作物(自立型煙突)の全景

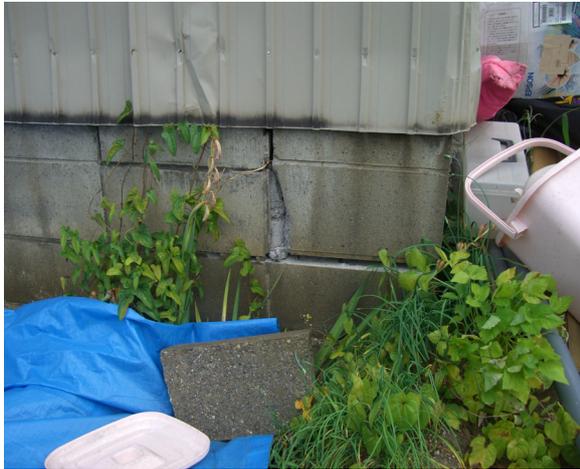
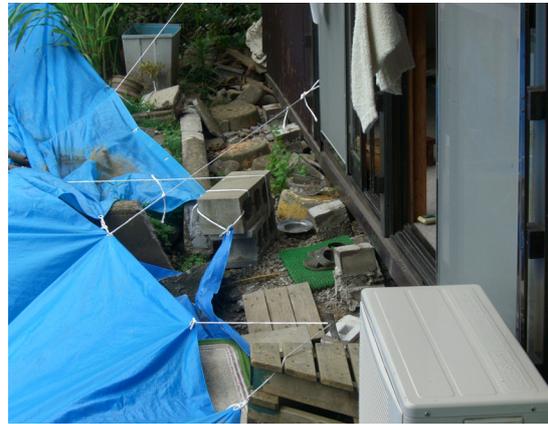
基礎の被害の大半は、古い木造の無筋・ブロック・束またはこれらに類する基礎である(写真-8.7)。現行規定を満足するような鉄筋コンクリート造の基礎が大きく破断した例は確認できなかった。

写真-8.7 ブロックや束などの古い基礎の被害

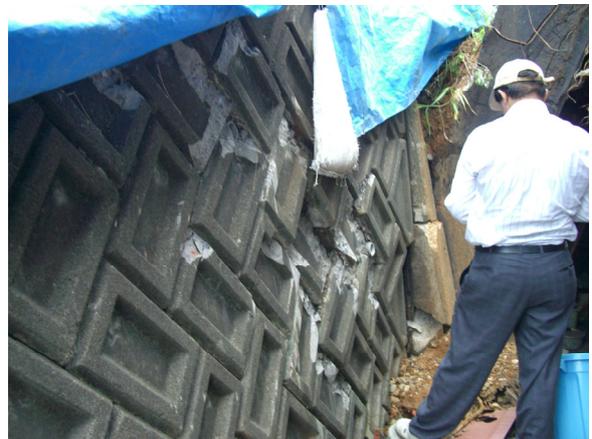
転倒部分に隣接する擁壁の壁体の破壊状況

写真-8.10 転倒したブロック擁壁の周辺の状況

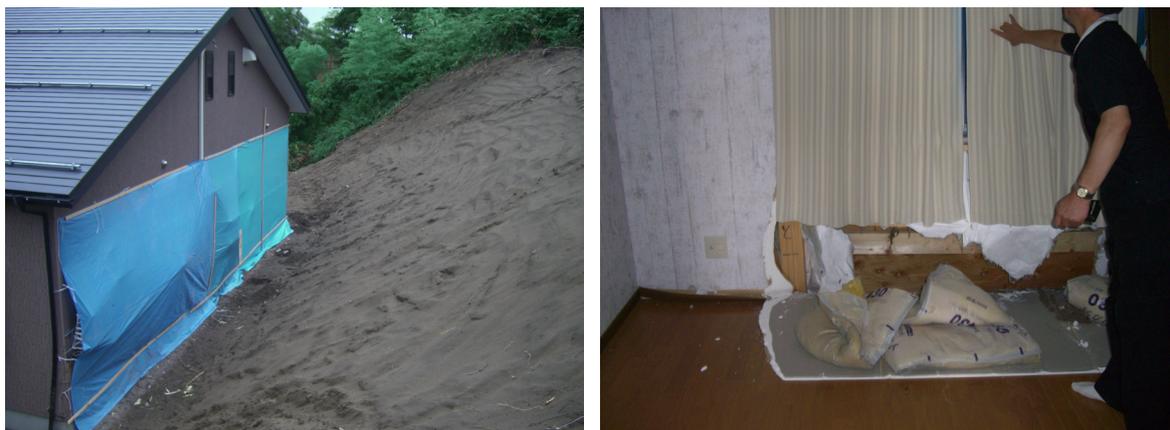
刈羽村では、液状化や液状化に伴う裏山の崩壊により、多くの家屋に被害が発生していた。写真-8.13に、裏山の崩壊による被害を示す。砂丘からなる裏山の崩壊により、住宅背面の外壁に土砂が1～2mの高さにわたって積み上がり、窓等を破ったケースである。

写真-8.13 砂丘斜面の崩壊による住宅の外壁等の破壊例

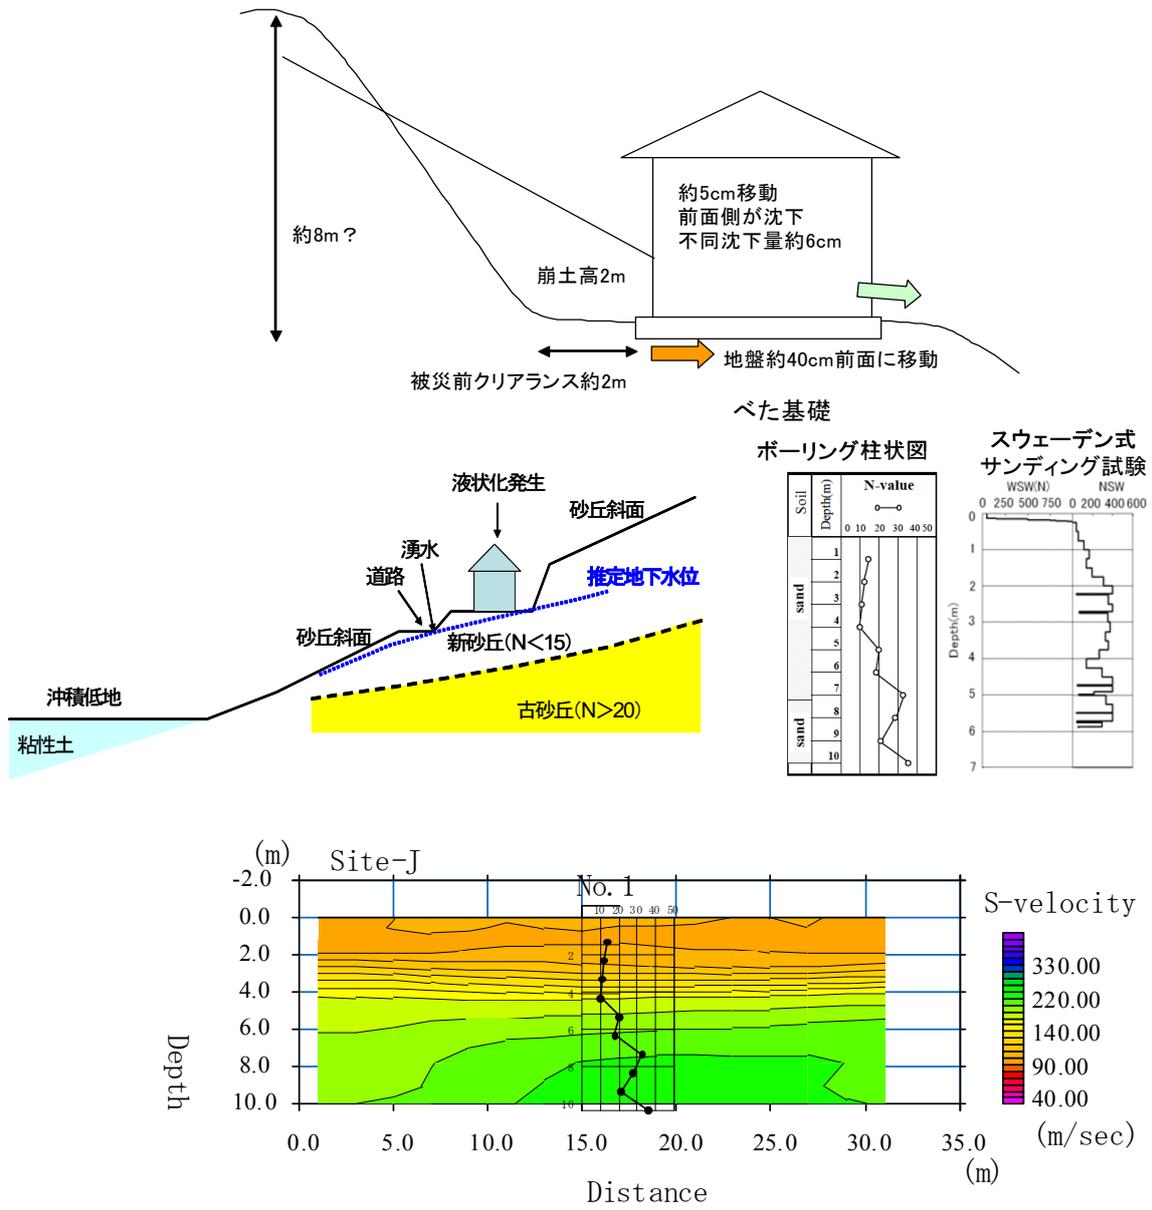
図-8.20に、当該地域における基礎・地盤の被害状況の一例を示す。裏山の崩壊による土砂圧が基礎等に作用して敷地と共に建物が前面にわずかに押出された例である。また、図-8.21は、新潟県中越地震による当該地域の液状化現象を教訓として地下水位低下工法（暗渠工、ドレン）を採用した事例であるが、被害はごく軽微にとどまっていた。

図-8.20 当該地域における基礎・地盤の被害状況

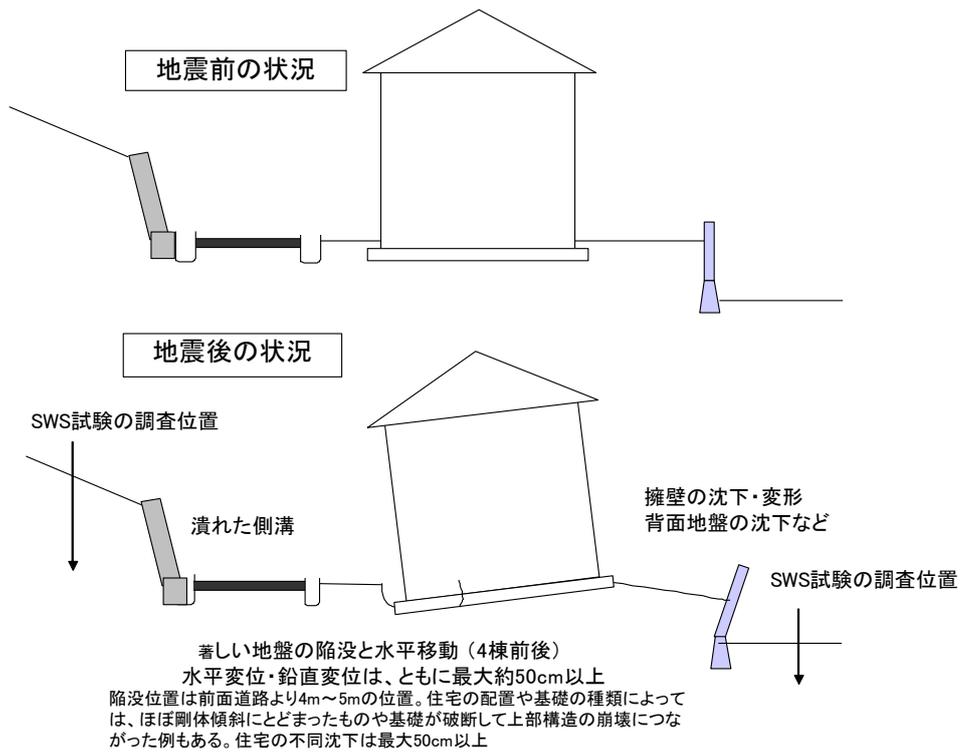
図-8.34は、この団地の被害状況の概要を断面図としてまとめたものである。最上部の砂丘の裏山の崩壊、最上段の擁壁の滑り出しによる側溝のつぶれ、中段の住宅敷地における地盤の陥没による基礎の破断や住宅の著しい傾斜(写真-8.20)、下段側の擁壁の転倒とそれに伴う擁壁前面側の住宅の外壁の損傷などがあげられる。一体の鉄筋コンクリート造の基礎を有する新しい住宅では、概ね剛体的な傾斜であったが、無筋・ブロック・独立基礎と考えられる古い基礎では基礎が大きく破断して上部構造の崩壊に繋がった事例が認められた。

図-8.34 山本団地における地震前後の住宅・宅地の状況

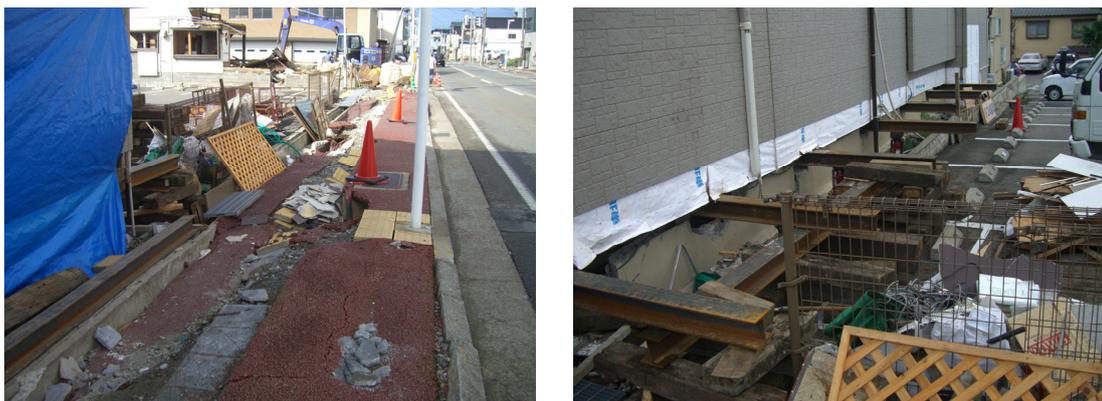
地盤変動による被害が生じた住宅の基礎は、大半がブロック基礎であった（写真-8.23）。被災地には新築住宅が 1 棟と少なかったこともあるが、調査した範囲では基礎のひび割れなどは生じていなかった。周辺には RC 造 7 階の共同住宅があったが、杭基礎のため 30cm 程度の浮き上がり発生していた（写真-8.24）。

(左：歩道上に認められた地盤変動（鉛直、水平で 300-500 程度）

(右：大破した住宅の沈下修正工事、基礎はブロック基礎)

写真-8.23 西本町での地盤変動による被害

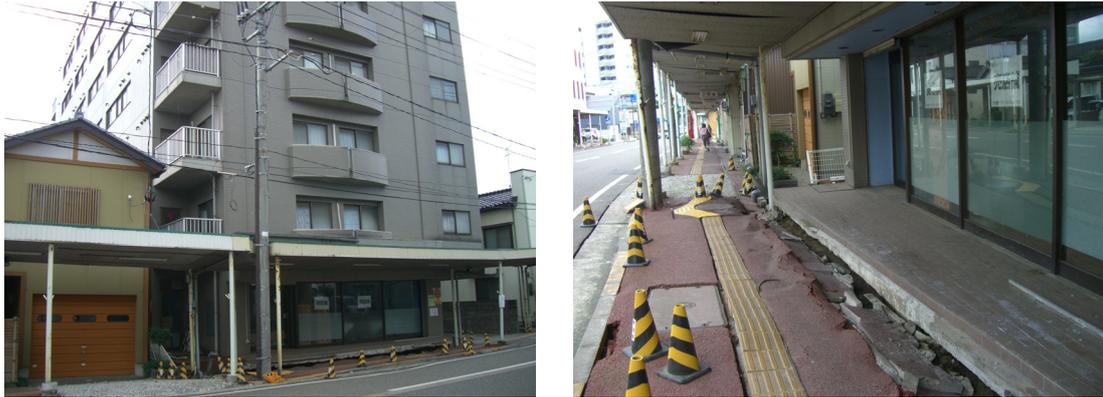
写真-8.24 杭基礎建物の被害（最大 500 程度の建物の相対的な浮き上がり）

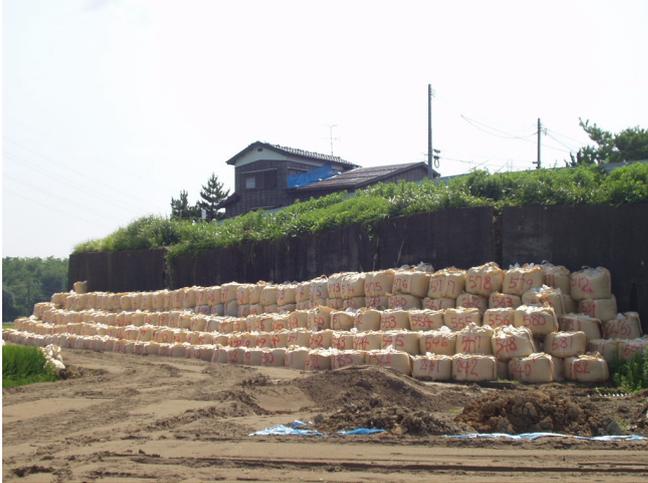
池の峰団地における擁壁の被災状況を写真-8.25 に示す。外周部の擁壁がはらみ、一部の擁壁接合部で鉄筋が破断していた。

被災状況の全景（応急措置済）

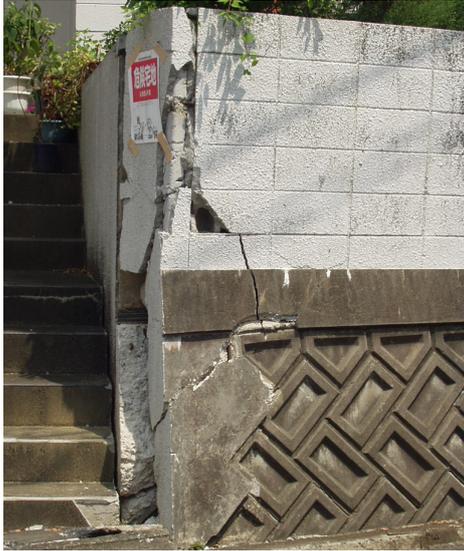
擁壁隅部の破壊

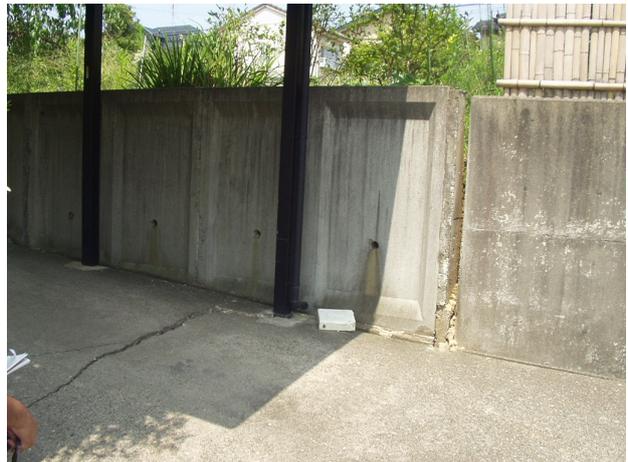
隣地擁壁との間に隙間

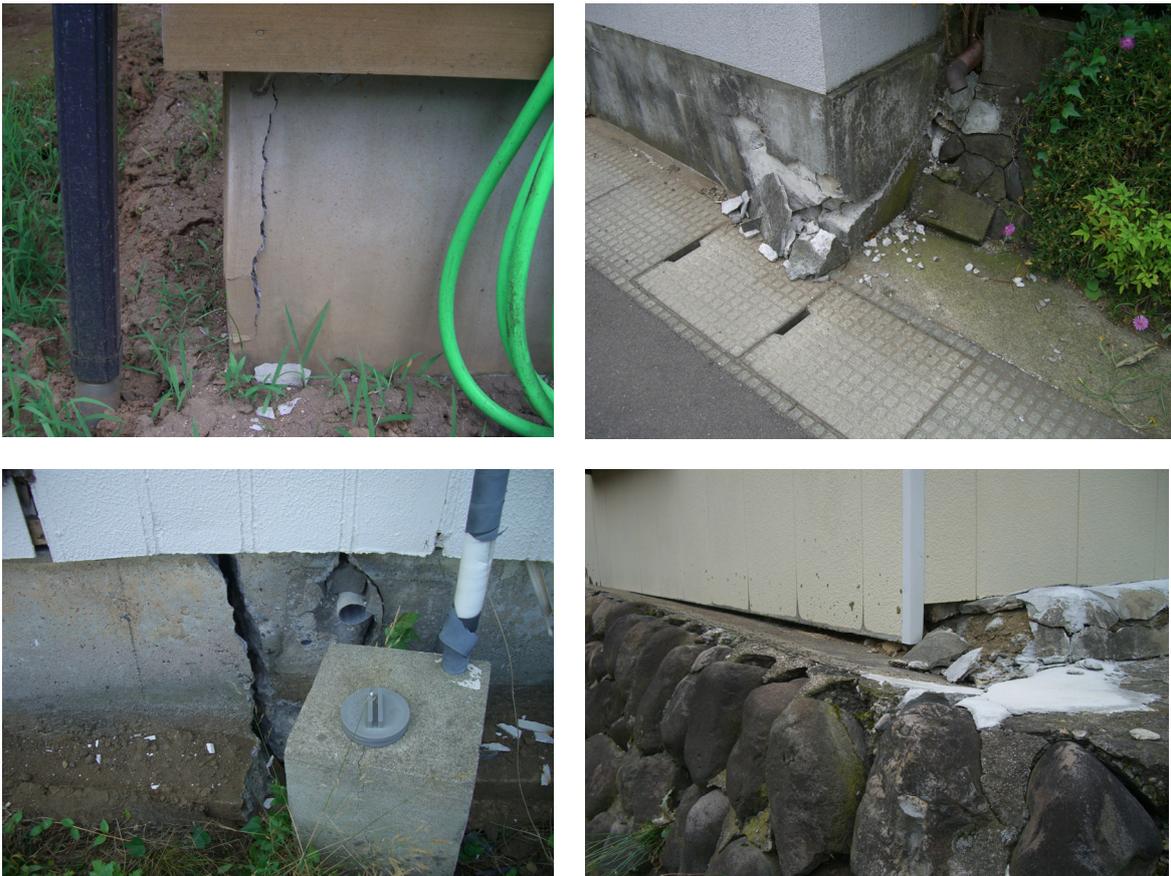
写真-8.28、写真-8.29に基礎の被害状況を示す。これらの大半は、液状化や地盤変動に伴って生じている。基礎の被害の殆どは、木造住宅の基礎であり、古い無筋やブロックなど、現在の規準を満足しないものが大半である。

写真-8.28 基礎構造の被害例  
(コーナー部に集中しやすい被害)

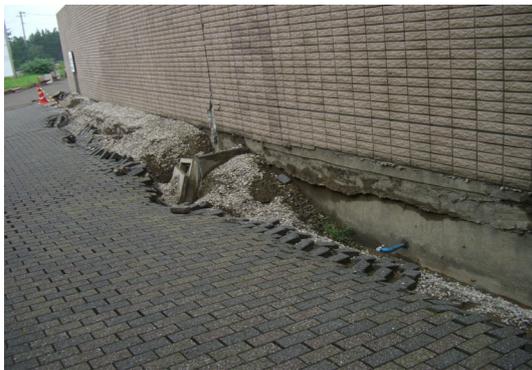
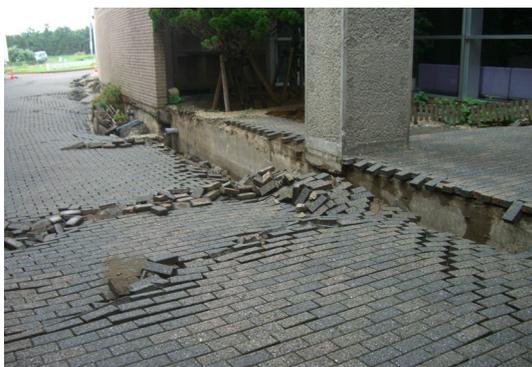
一般建築物の基礎の被害はほとんど認められなかったが、柏崎市沿岸部の杭基礎と考えられる RC 建物の建物外周付近での地盤の陥没（建物の相対的な浮き上がり）や松波地区の鉄骨 2 階建て事務所及び木造集合住宅等があげられる（写真-8.30、写真-8.31、写真-8.32）。

写真-8.30 建物周辺地盤の陥没  
杭基礎建物（RC造）  
建物周辺の地盤沈下は平均 30cm 程度  
（最大 70cm 程度）

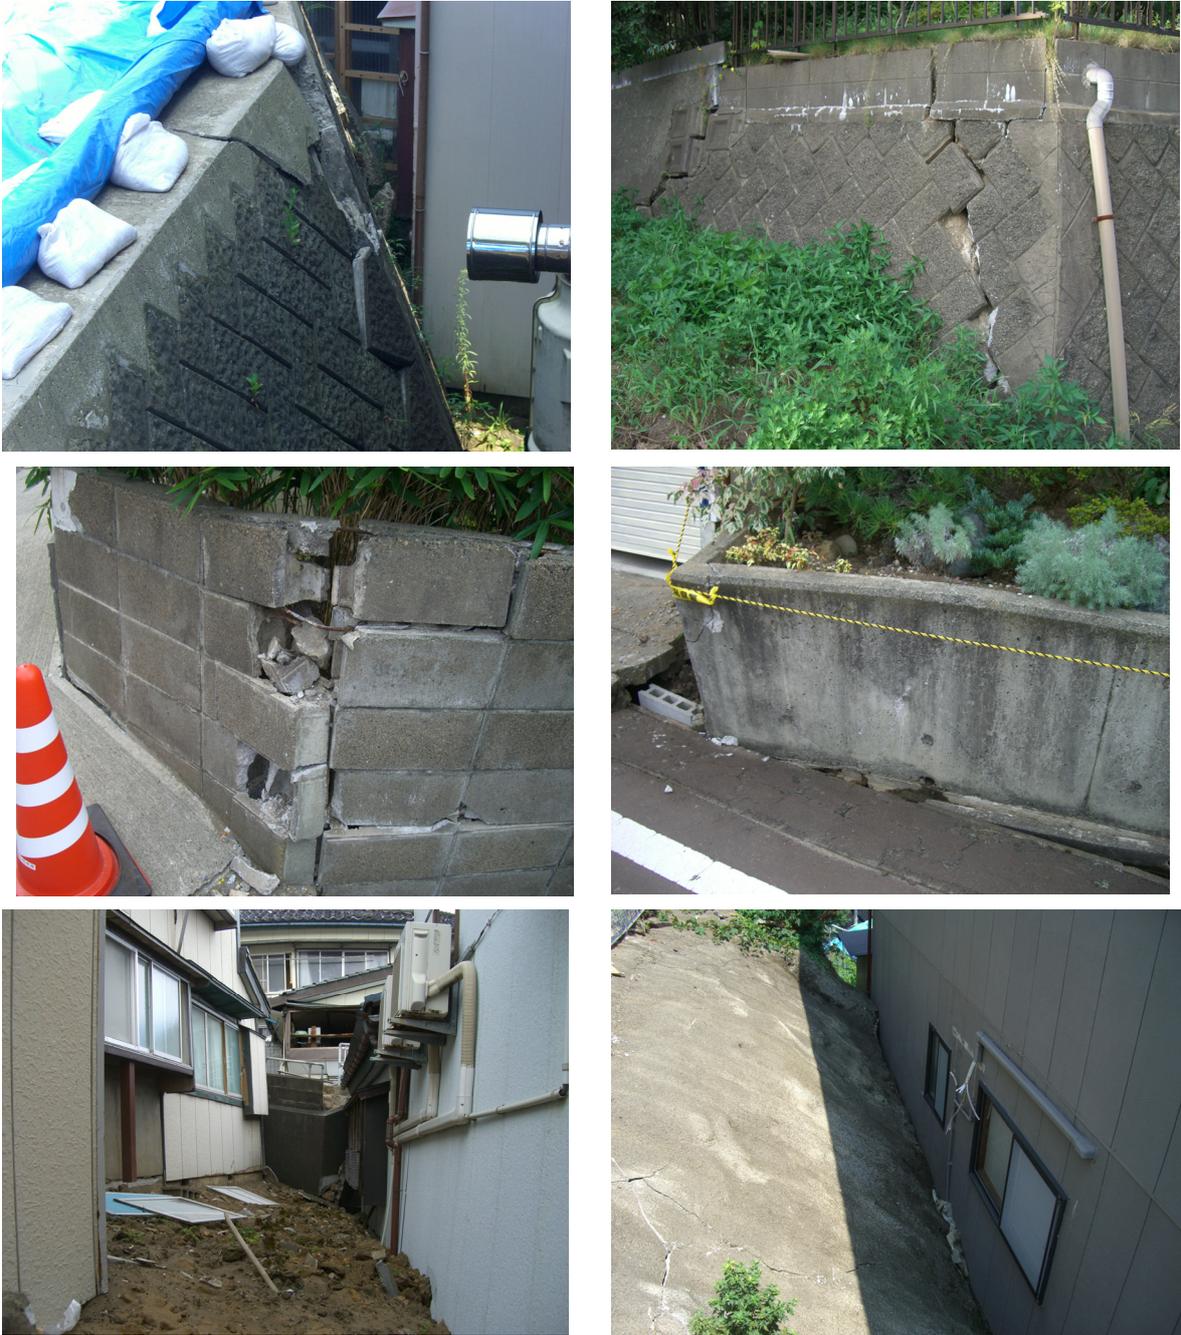
写真-8.33、写真-8.34には種々の擁壁の被害状況を示す。ブロック塀の土留めや吹きつけモルタルで覆った擁壁だけでなく、間知ブロックやL型擁壁にも被害が認められた。

写真-8.33 種々の擁壁の被害例

間知ブロックの壁体の破損、コーナー部の破壊や押し出し、  
擁壁の崩壊に伴う隣接住宅への崩土など

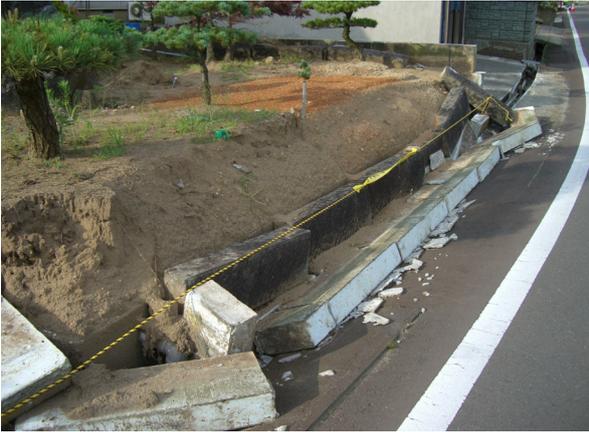
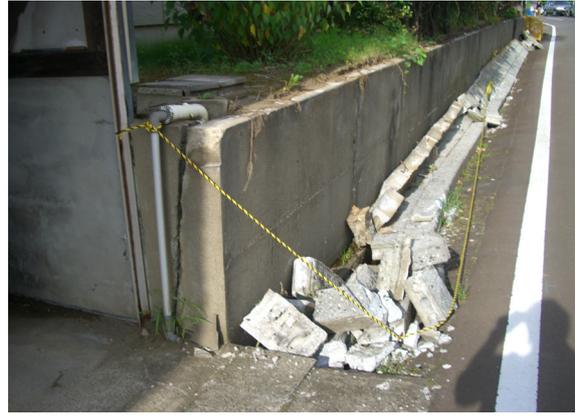
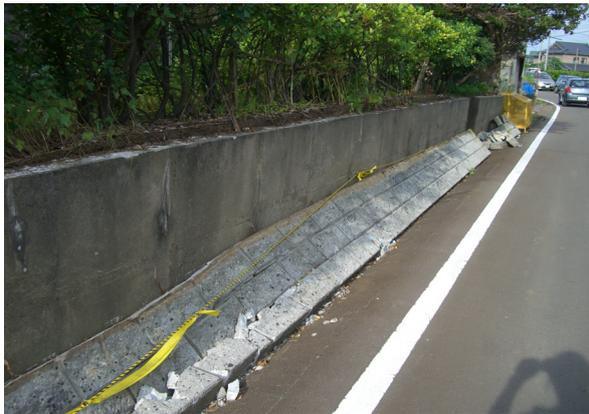
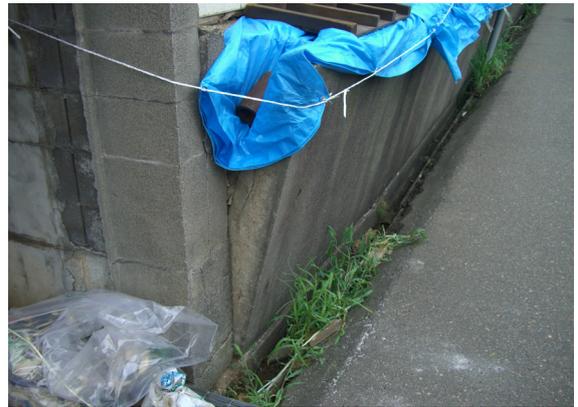
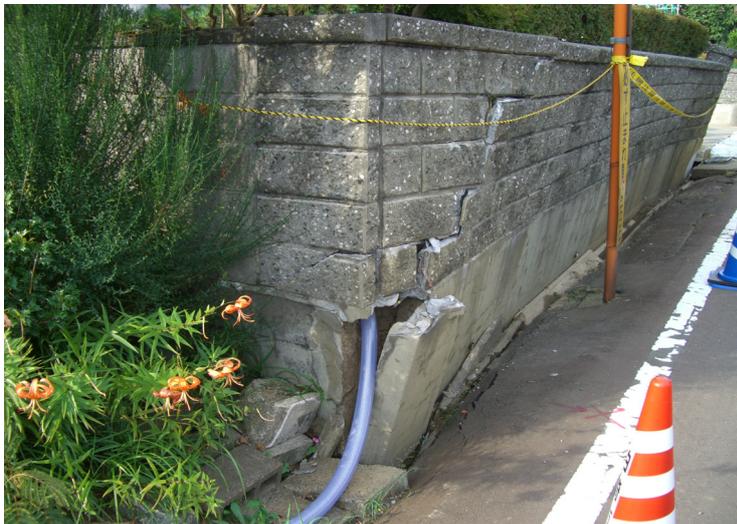
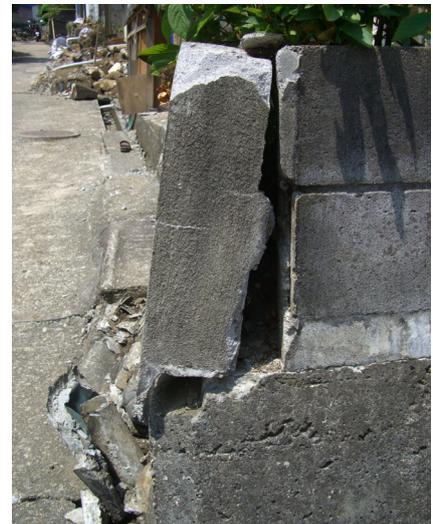
写真-8.34 種々の擁壁の被害例

コーナー部、増し積み部などに集中しやすい。低い土留めや擁壁上の塀などの場合でも面外方向に対する抵抗機能が乏しく倒壊した例も数多く認められた。
