## 5. ダム

本報では、現地調査したダムについての目視による調査結果や、観測計器の計測結果によるダムの挙動について報告する。また、ダムにおいて観測された地震動記録の概要についても報告する。

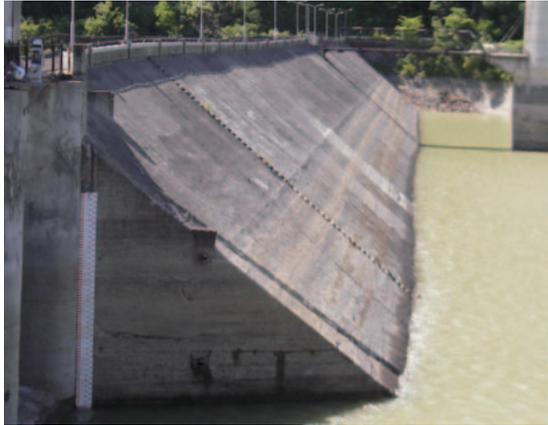
目視による変状の確認を行った結果、当ダムタイプ(CFRD)の貯水機能上最も重要であるコンクリート遮水壁については、写真-5.1(a)に示すように、遮水壁およびその継目部分での目立った損傷は認められなかった。写真-5.1(b)には、地震発生2年ほど前の2006年8月に撮影した当ダムの上流面を示す。写真-5.1(a)と(b)を比較すると天端の沈下変状が確認し易い。しかし、ダムの天端舗装に、写真-5.2、5.3に示すように、“なみうち”が見られ、亀裂も認められた。また、ダム下流法面では、写真-5.4、5.5に示すように天端の

写真-5.1(a) 上流面表面遮水壁の状況(損傷は外見上認められない)

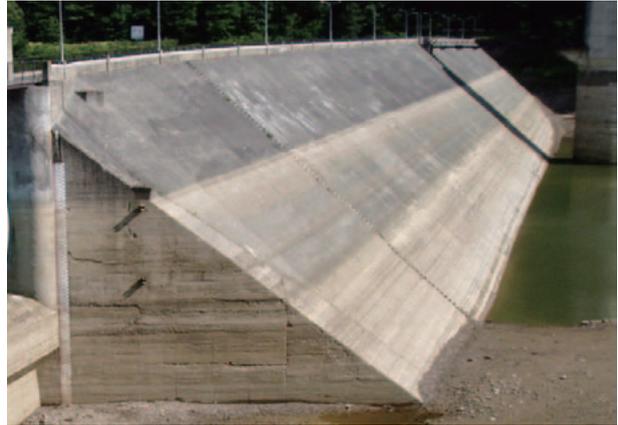
写真-5.1(b) 地震前の上流遮水壁状態(2006年8月撮影)(東北地方整備局北上川ダム統合管理事務所提供)

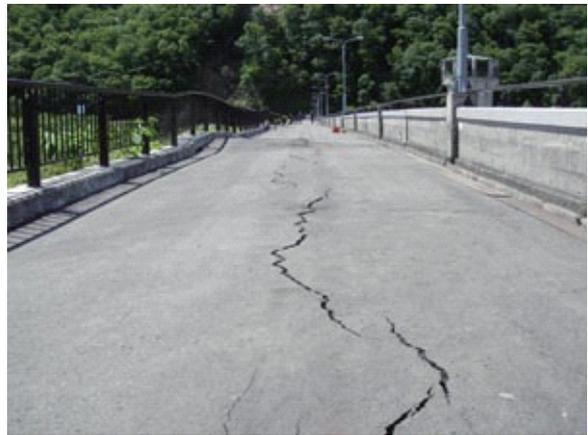
写真-5.3 天端舗装面の亀裂

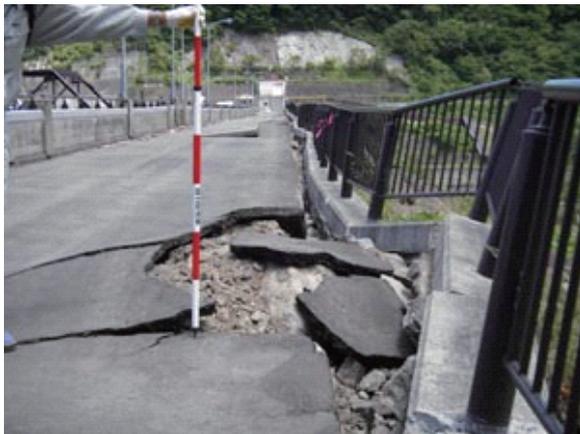
法肩部にあたる高欄と舗装部の境界に開きが見られ、天端舗装の“なみうち”の突出部の岩石にせり上がりが見みられた。その段差は50cm程度であった。さらに、せり上がり部から一部リップラップの落石が認められた。

当ダムは、写真-5.6に示すように投石工法により築造されたが、このとき建設された投石用のトロック軌道のピアを堤体に埋設させていた。地震により堤体は沈下したが、埋設ピア箇所は沈下しないため、天端下流法肩のせり上がりという現象が発生した。地震後の開削調査でせり上がり変状箇所から埋設ピアの存在を確認した(写真-5.7)。

写真-5.4 天端下流法肩付近のせり上がり(段差:約50cm)と高欄の変形

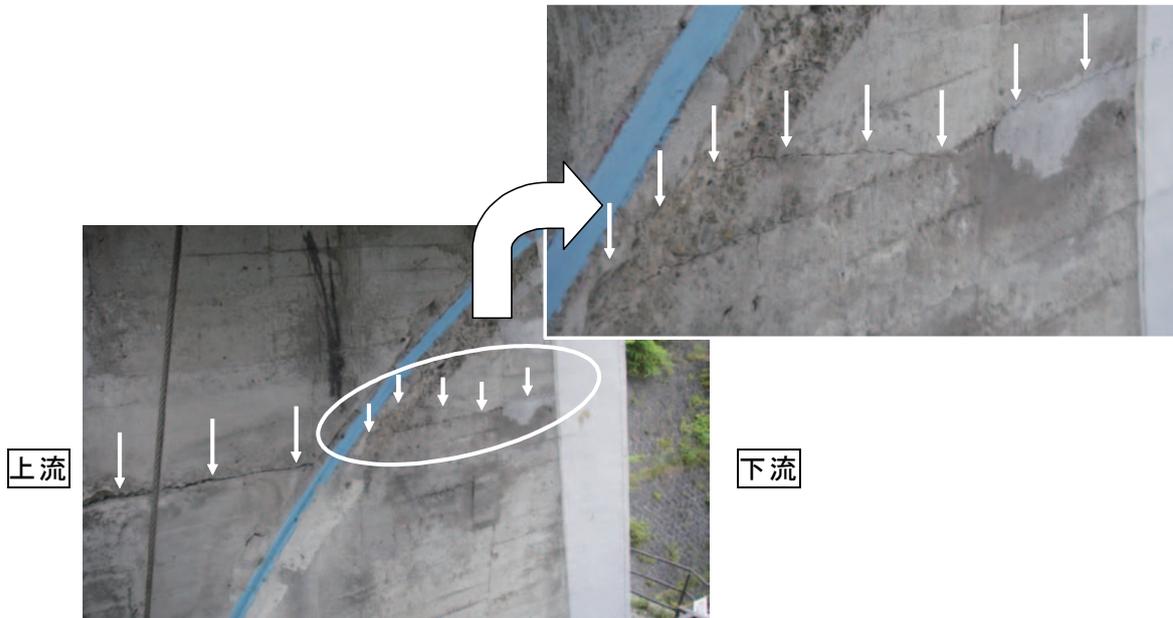
洪水吐きにおいては、左右岸両端のゲート門柱の側面に水平亀裂が生じていた(写真-5.8)。門柱天端と操作橋の接合部においては、ひびわれが見られた。

写真-5.8 洪水吐きゲートの門柱に  
生じた水平亀裂

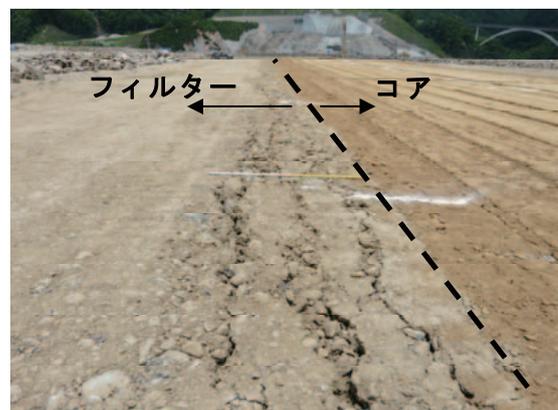
盛立中の堤体において、ロック部には大きな変状はみられなかったが、コア部およびフィルター部の盛立面においては両者の境界付近に写真-5.9 に示すようなダム軸に平行な亀裂が確認された。

亀裂深度を調査するため、写真-5.10～5.13 に示すように、これらの亀裂に着色液を流し込みトレンチ掘削を行った結果、コア部で約 20～50cm、フィルター部で約 50～260cm の深さの亀裂であることが確認された。これは、図-5.9 に示すように、ロックやコアの地震による沈下量がフィルターのそれよりも大きく、その両者のゆるり込み沈下量の違いにより、特にフィルター部にひずみが集中し、深い亀裂が生じたと推察できる。

写真-5.9 堤体盛立面に発生した亀裂

トレンチ調査での亀裂深度や密度の測定確認をもとに、コアとフィルターのゆるみ部分を確定し、ゆるみ部分以深まで確実に掘削除去し、再盛立を実施した(写真-5.14、5.15)。

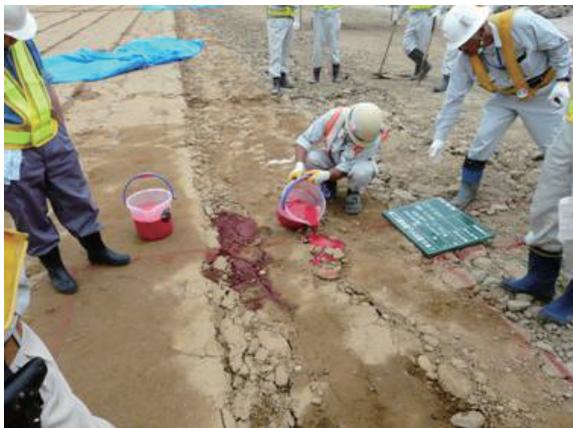
写真-5.10 亀裂深度調査状況 (コア部)  
(東北地方整備局胆沢ダム  
工事事務所提供)

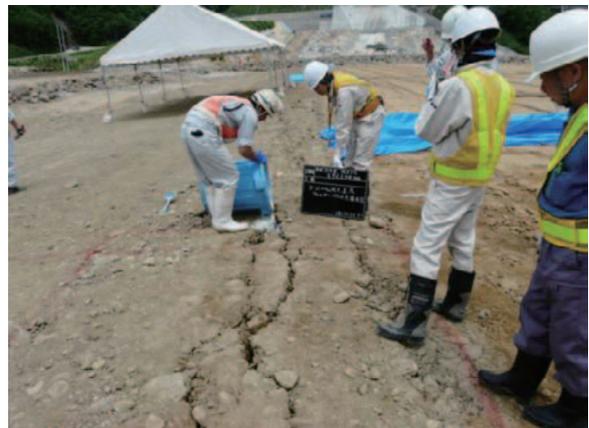
写真-5.11 亀裂深度調査状況 (フィルタ  
ー部) (東北地方整備局胆沢  
ダム工事事務所提供)

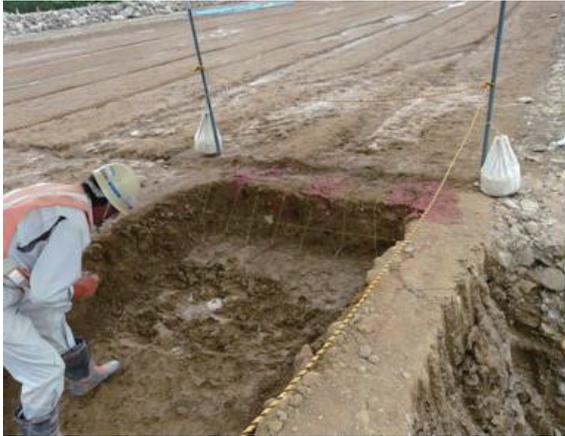
写真-5.12 亀裂深度調査開削状況（コア部）（東北地方整備局胆沢ダム工事事務所提供）

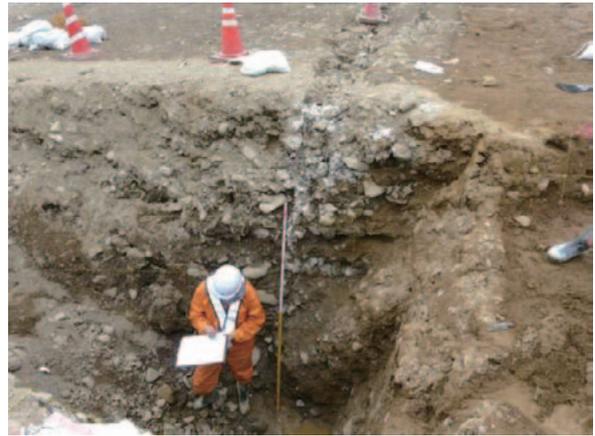
写真-5.13 亀裂深度調査開削状況（フィルター部）（東北地方整備局胆沢ダム工事事務所提供）

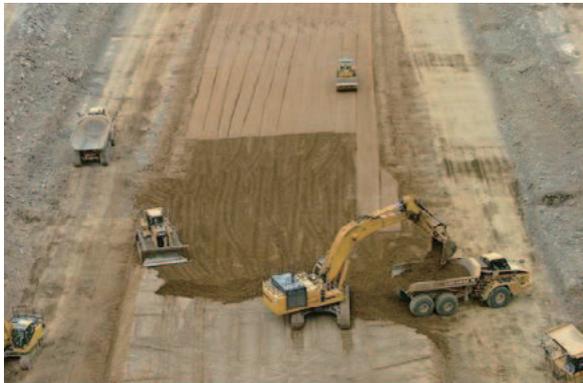
写真-5.14 コアの再盛立のための掘削状況（東北地方整備局胆沢ダム工事事務所提供）

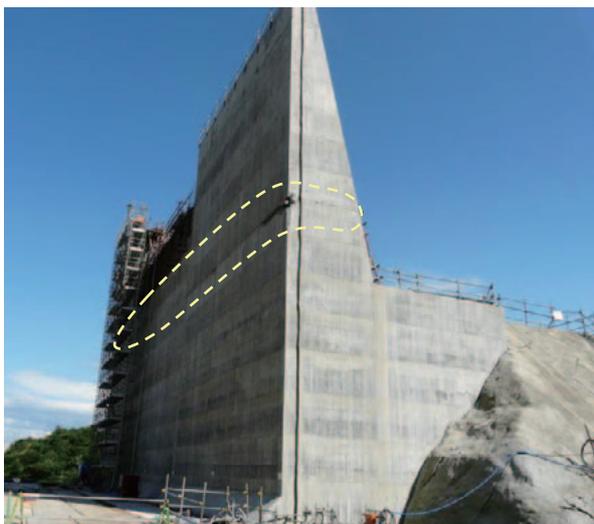
写真-5.16 洪水吐き減勢工の導流壁の亀裂

半重力式の鉄筋コンクリート製減勢工導流壁では、**写真-5.16** に示すように中標高部に亀裂が発生し壁体を貫通した。かぶりコンクリートは剥離し、鉄筋も露出した。亀裂の上部躯体を除去し、再施工する予定である。

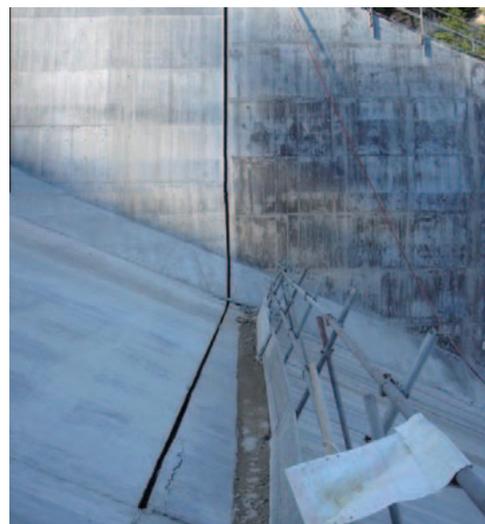
写真-5.17 洪水吐き床版および導流壁の継目の開き（約8cm）

さらに、洪水吐きシュート部では、裏込未施工の導流壁（無筋コンクリート）における貫通亀裂や、**写真-5.17** に示すように洪水吐き床版と導流壁の継目に約 8cm の開きが確認された。

洪水吐きについては、2008 年 11 月現在、事業者が復旧に向けた詳細調査を実施し、「胆沢ダム洪水吐き地震影響評価検討会」を設置し、復旧工法について検討を進め、順次工事を実施している。

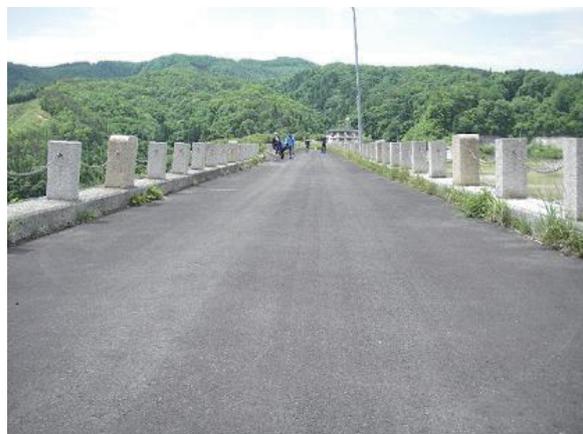
写真-5.20 天端の状況（天端舗装面のアンジュレーションは生じたが、亀裂はほとんど確認されなかった）

目視による変状の確認を行った結果、写真-5.19 に示すように天端高欄支柱の一部で倒壊があったものの、写真-5.20、5.21 に示すように天端の舗装面には顕著な亀裂は認められなかった。また、地山取付け部継目の開きや右岸側の洪水吐き取付け部に幅 10-20mm 程度の横亀裂が発生していたが、目視確認できる貯水位標高以上の堤体上流面および下流面のリップラップに変状は認められなかった。

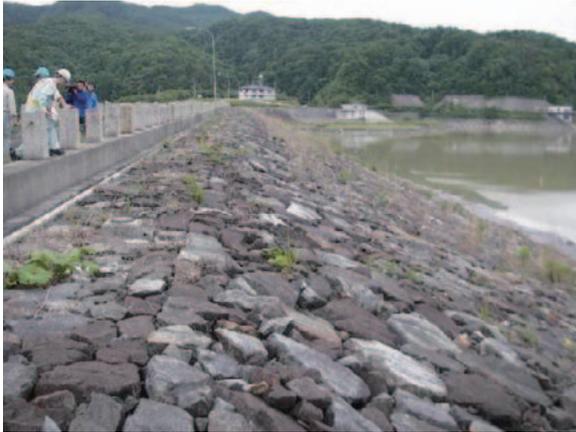
写真-5.21 堤体上流面の状況（リップラップのずれは認められない）

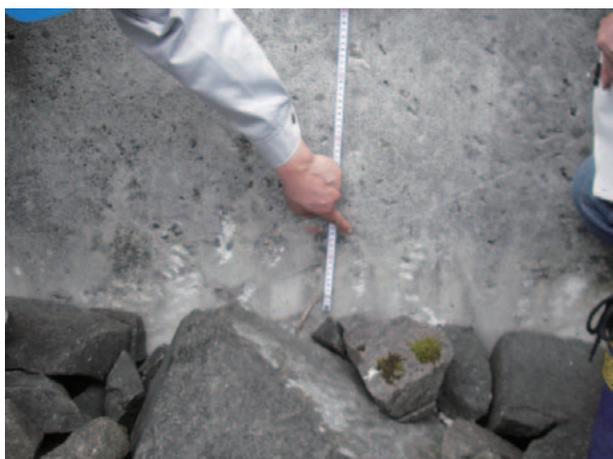
外部変形計測の結果、ダム天端の上流法肩部（ロック部上）において、最大 20cm 程度の沈下が計測された。また、写真-5.22 に示すように層別沈下計のパイプが 40cm 程度突出していたことから、天端中心に位置するコア部ではロック部以上の大きな沈下が発生していたと推定される。また、下流ロック部のリップラップと洪水吐きシュート部の導流壁との隣接部では、ロック部の 15cm 程度の沈下痕跡が確認できた（写真-5.23）。

写真-5.23 リップラップと洪水吐き導流壁との隣接部のロック部の沈下痕跡

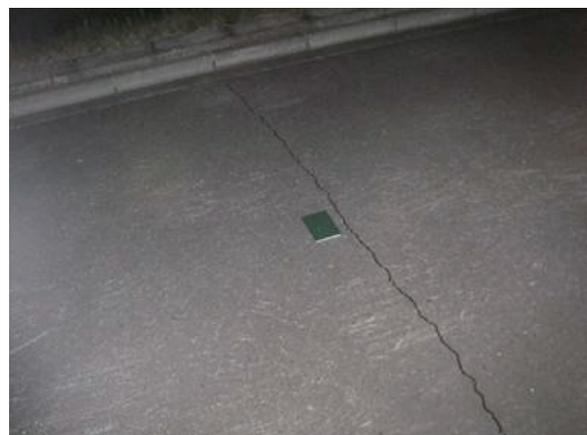
目視による変状の確認を行った結果、写真-5.29 に示すように天端舗装面に最大幅 10mm 程度の横亀裂が 2 カ所発生し、写真-5.30 に示すように天端の L 型縁石が 1 カ所で盛り上がりが生じているのを確認した。また、右岸地山取り付け部付近の天端舗装面にも数条の亀裂が生じていた。

写真-5.29 天端舗装の横亀裂

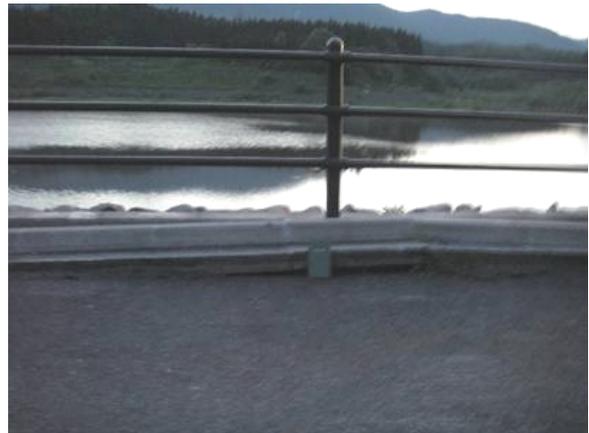
写真-5.30 天端縁石の損傷

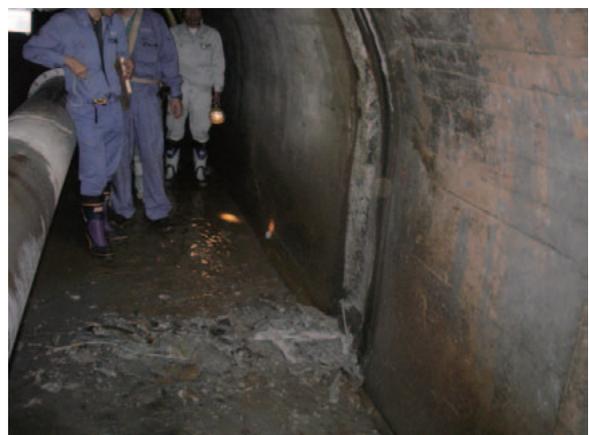
い下流側トンネル区域において、ジョイント部のコンクリート破損が生じた(写真-5.31)。なお、上流側のトンネル閉塞工およびその近辺のトンネル壁には変状は認められなかった。

写真-5.31 アクセストンネルのジョイント部の破損

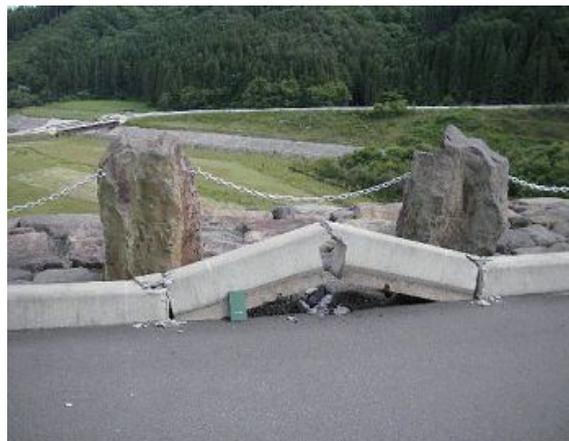
目視による変状の確認を行った結果、写真-5.32に示すように天端の縁石が地震により圧縮を受け、数カ所で破損が見られた。しかし、写真-5.33に示すように天端の舗装面には亀裂や変形等の変状は認められなかった。また、写真-5.34に示すように目視確認できる貯水位標高以上の上流面および下流面のリップラップに変状は認められなかった。

写真-5.32 天端の縁石の破損

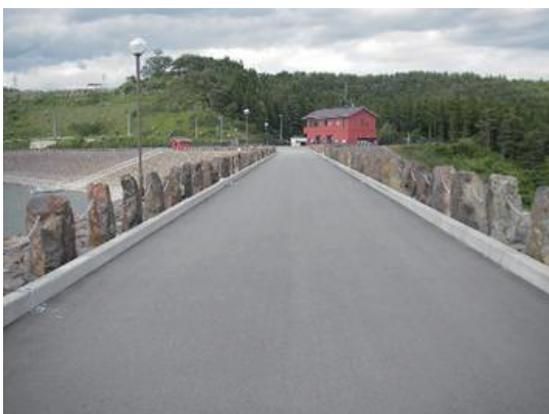
写真-5.33 天端の状況（舗装面に亀裂は認められない）

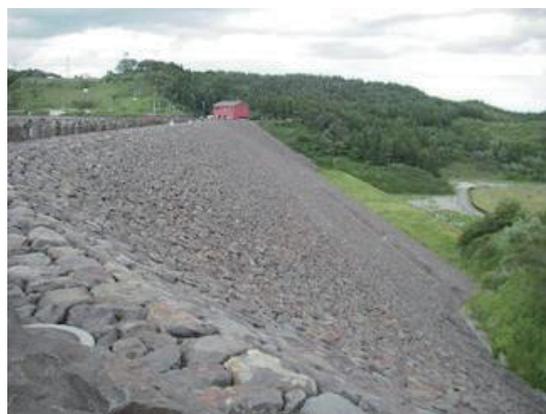
写真-5.34 堤体下流面の状況（リップラップにずれは認められない）

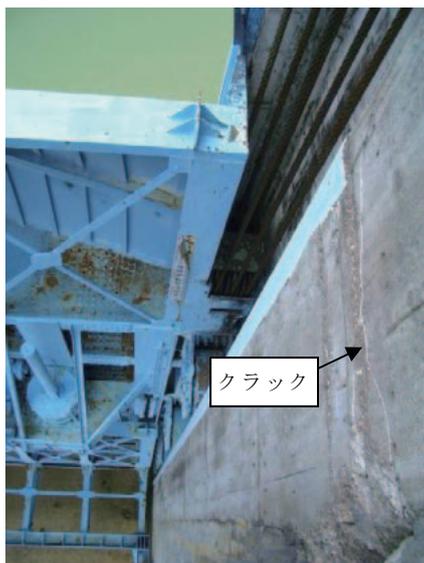
天端からせり出した形状である当ダムの門柱において、その左岸側の門柱の天端標高に地震によって発生したと考えられる新鮮な亀裂がみられた。この亀裂はクレストゲートの左岸側戸当たりから門柱とダム堤体の接合部にかけて発生（写真-5.37、写真-5.38）し

写真-5.37 門柱の亀裂（ゲート戸当たり側の面）

ているが、その深さは不明である。当門柱は他方の門柱との橋梁などによる連結がなく、上下流方向ならびにダム軸方向に門柱が振動し、門柱のダム軸平行面と直角面両方に亀裂が入ったと思われる。また、ダム軸方向の門柱の振動によりクレストゲートの門柱と天端高欄の境界部において圧縮による、天端高欄コンクリートの隅角部の剥落があった（写真-5.39）。

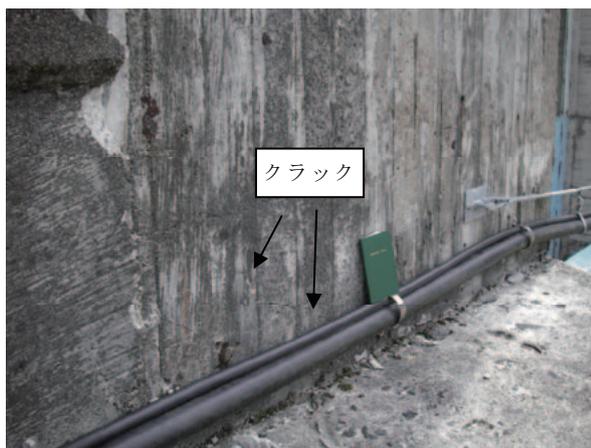
写真-5.38 門柱の亀裂（貯水池側の面）

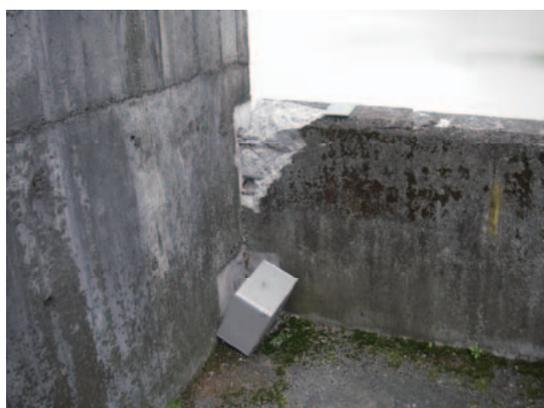
写真-5.39 天端高欄コンクリートの剥落

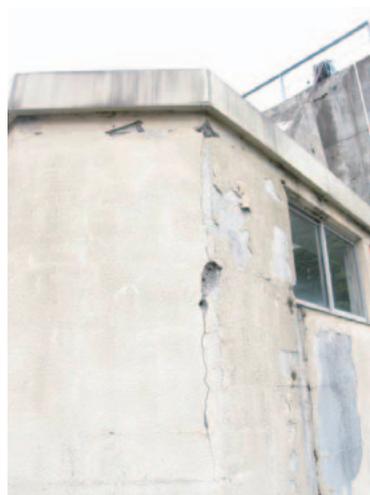
写真-5.40 ゲート巻上機室の壁面の損傷

クレストゲート巻き上げ機室の壁面にはクラックが生じていた（写真-5.40）が、室内のゲート巻上機等の設備の損傷は報告されていない。

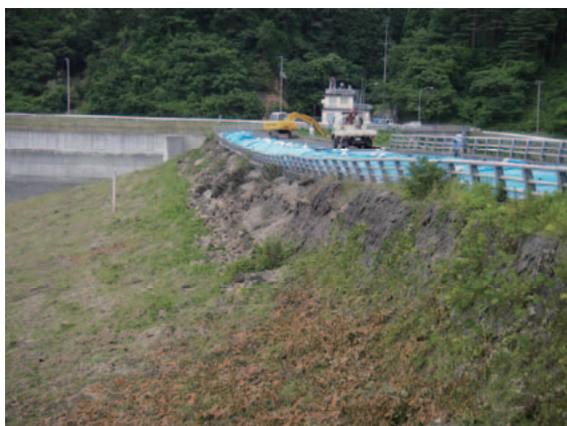
ダム天端の上流面に設置されていた高さ約4mの石積みの波返しが、長さ約130mにわたって崩壊した（写真-5.42）。あわせて、天端上流側の法肩が崩壊し、高欄が貯水池側に傾倒した。

写真-5.42 波返しの石積の損傷状況

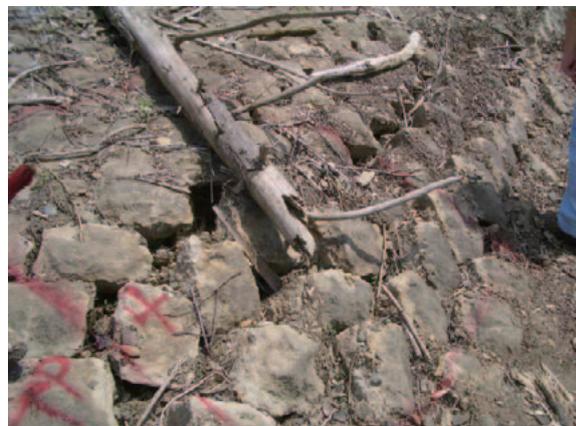
堤体上流面の保護のために設置されている石積みには、地震時水位（EL.130.45m）付近に開口や浮き上がりがみられた（写真-5.43）。

写真-5.43 上流法面の保護張り石ブロックの変状

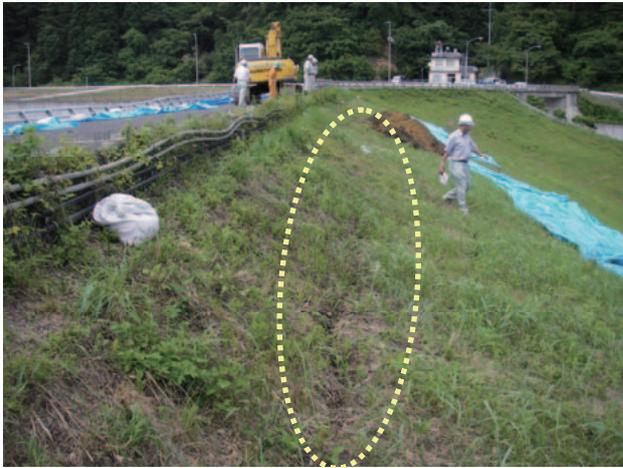
堤体下流面には、天端から1～5m（法肩からの斜距離）の範囲において、130mにわたり、亀裂が20条程度生じた（写真-5.44）。最も長いもので約30m、最大開口幅20cm、最も深いもので深さは180cm（測量ポールの挿入による）と計測されている。

写真-5.44 堤体下流面の縦亀裂

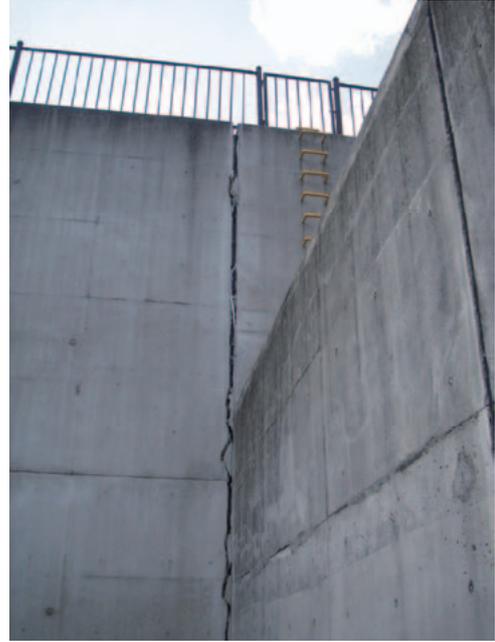
写真-5.45 洪水吐き流入部の導流壁の継目の開き

洪水吐き越流部上流側の導流壁において幅8cm程度の継目の開き（写真-5.45）と、洪水吐きシュート部床版の一部（数十cm四方程度）の浮き上がりがみられた。また、シュート部の導流には変状はみられなかった。

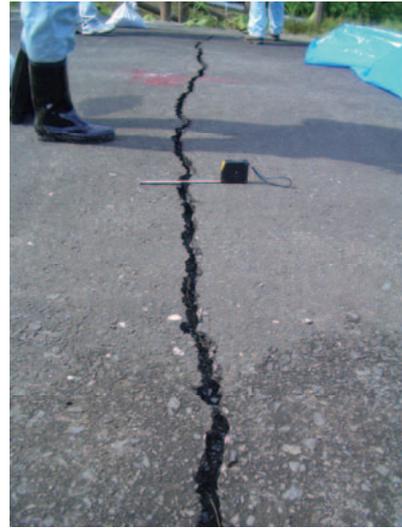
写真-5.51 衣川4号ダム天端舗装の横亀裂（左岸側地山取り付け部）

ダム本体の目視観察では、堤体の左岸取り付け部の天端舗装に亀裂がみられた（写真-5.51、写真-5.52）。その他に、ダム本体には地震による変状は確認されなかった。また、堤体下流部で漏水量が計測されているが、変動はほとんどなかった。

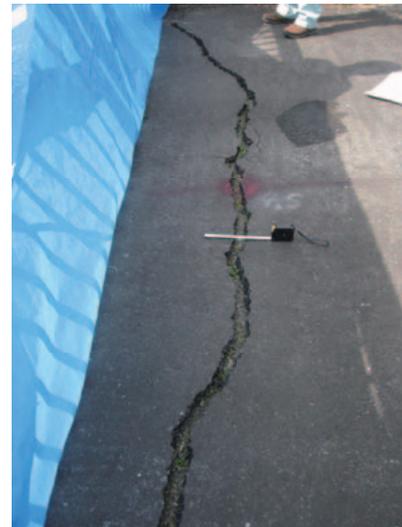
写真-5.52 衣川4号ダム天端舗装の横亀裂（右岸側地山取り付け部）

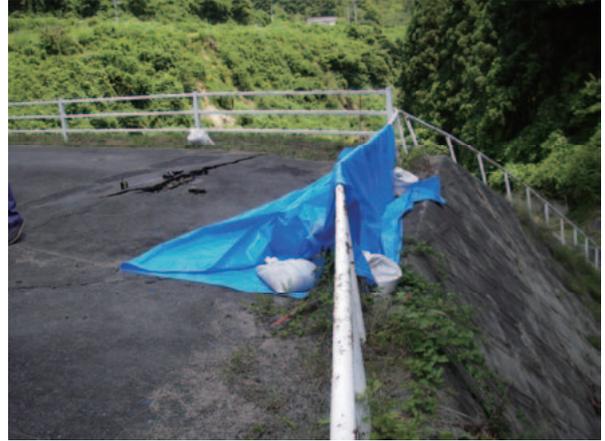
ダム本体の目視観察では、堤体の右岸取り付け部の天端舗装に亀裂がみられた（写真-5.54）。この亀裂は下流法面にもつながっており、この亀裂を頭部とする右岸方向へのす

写真-5.54 衣川5号ダム天端の亀裂

べりによって、余水吐き斜路の側壁の上部にある張りブロックに若干のはらみ出しが生じていた。なお、ダム管理者によると、この亀裂は平成15年宮城県沖地震で発生したもので、今回の地震でその亀裂幅が広がったとのことである。
