## 6. 道路橋

### 6.1 概要

地震発生後における道路橋の被害状況を把握することを目的に、6月15日、17日及び7月24日、25日において、震源に近い国道342号、国道397号、県道及び市道にかかる橋梁等の調査を行った。調査対象橋梁の位置を図-6.1に、諸元や被害状況の概要を表-6.1に示す。

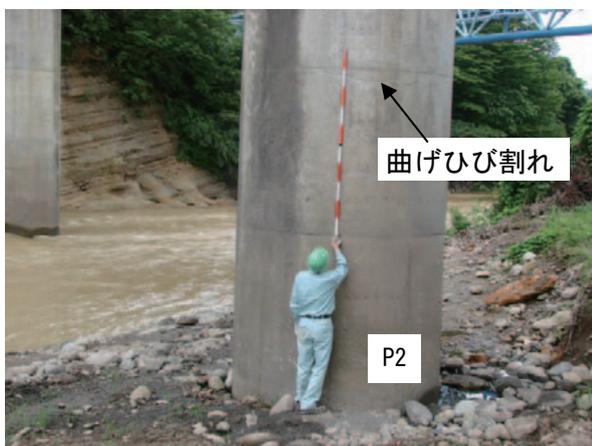
調査では、中間橋脚（高さ 15.9m）の地盤から約 4mの高さの位置に曲げひび割れ（写真-6.2）、固定支承の破損（写真-6.3）が確認された。橋は地震直後から片側通行による規制が行われた。

写真-6.2 橋脚の曲げひび割れ

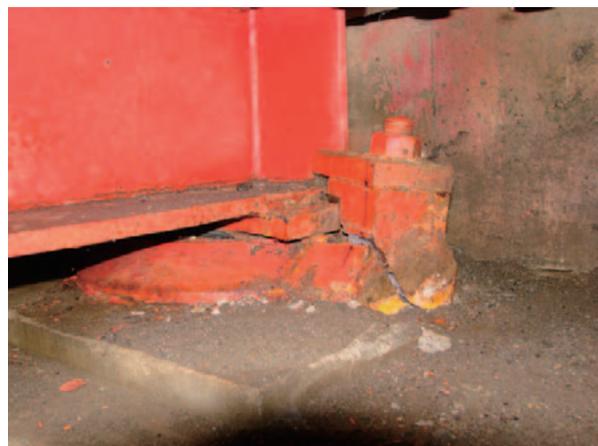
写真-6.3 固定支承の損傷

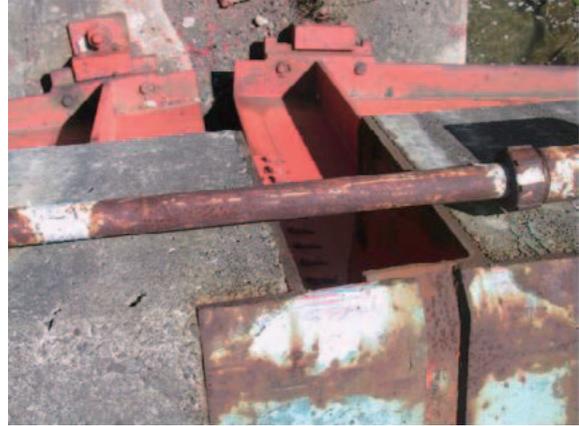
調査では、橋梁本体に顕著な異常は確認されず、支承部に桁が変位した痕跡（写真-6.5）や伸縮装置部の背面に若干の段差が見られた程度であった。

写真-6.5 桁変位の痕跡

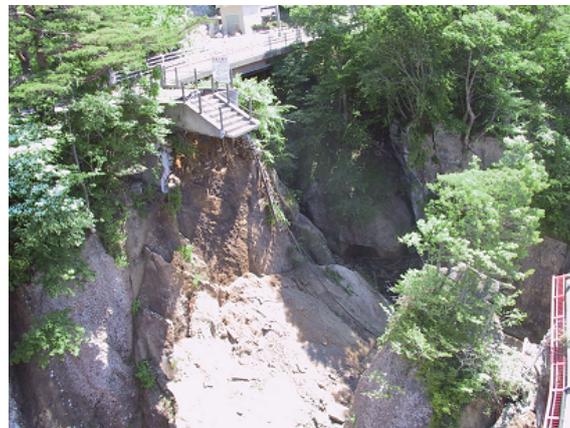
昇仙橋に隣接している旧道（遊歩道）には、橋長 24mの単純コンクリートアーチ橋がかかっていたが、地震の影響により落橋していた（写真-6.6）。これは橋台を支持する岩盤の崩落が原因と推定される。

写真-6.6 旧道にかかる歩道橋の落橋

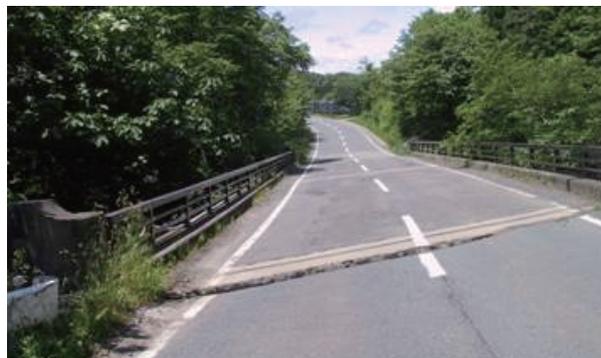
調査では、橋台背面部の段差（約 5cm程度）のほか顕著な異常は確認されなかった（写真-6.7）。

写真-6.7 荒沢橋の被害状況（段差）

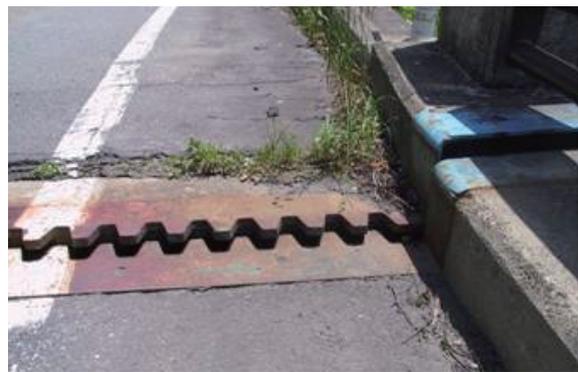
調査では、A1 橋台（秋田側）付近で斜面崩壊を生じており、伸縮装置の鉛直ずれや橋台上および中間橋脚上の支承部の沓座モルタルの損傷などが確認された（写真-6.9～6.10）。また、A2 橋台には幅 5mm程度の斜めひび割れが、中間橋脚には地盤面から約 2mの位置に曲げひび割れがそれぞれ生じていたことが確認された（写真-6.11）。なお、調査時にはA1 橋台周辺においてグラウンドアンカーの施工中であったため、A1 橋台の損傷については調査できていない。

写真-6.9 伸縮装置のずれ

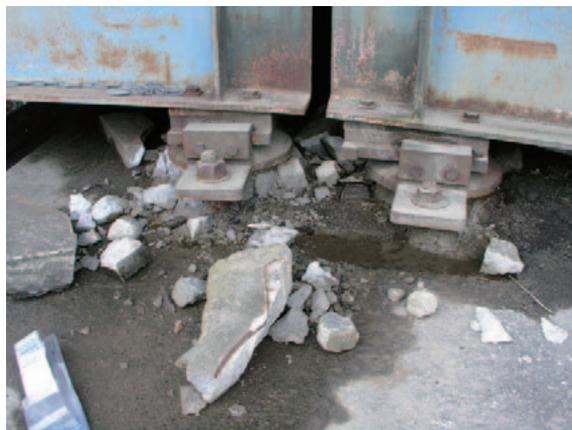
写真-6.10 橋脚上の支承沓座モルタルの損傷

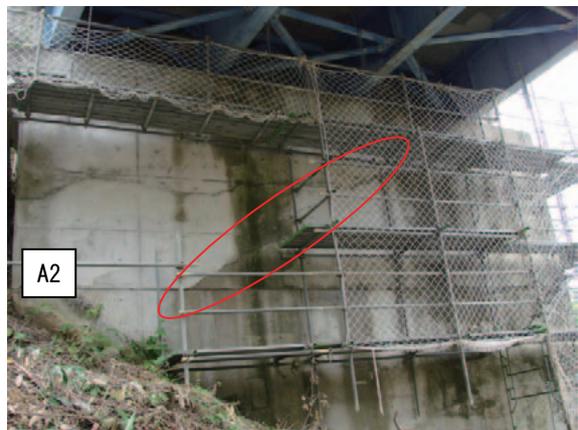
写真-6.11 A2 橋台の斜めひび割れ

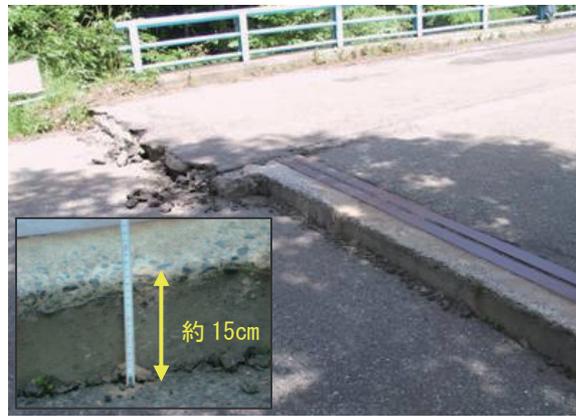
調査では、両端の橋台背面部に 15cm程度の段差が生じており、近辺の路面や路肩でも沈下・陥没などが確認された（写真-6.13）。

写真-6.13 橋台背面部の段差

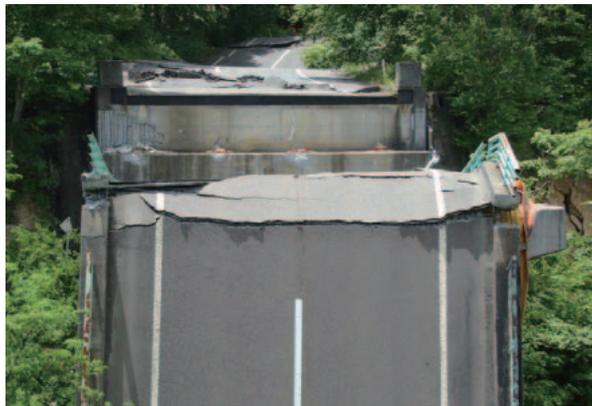
桁の端部はともに橋台の支承から外れ、P1 橋脚上で折れ曲がるように大きく変形し落下していた（写真-6.14）。

写真-6.14 落橋した祭時大橋

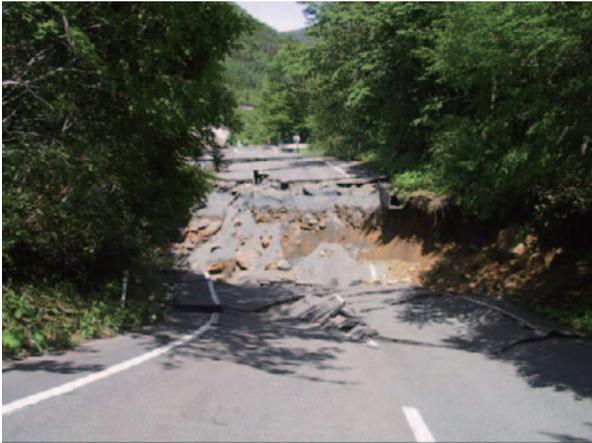
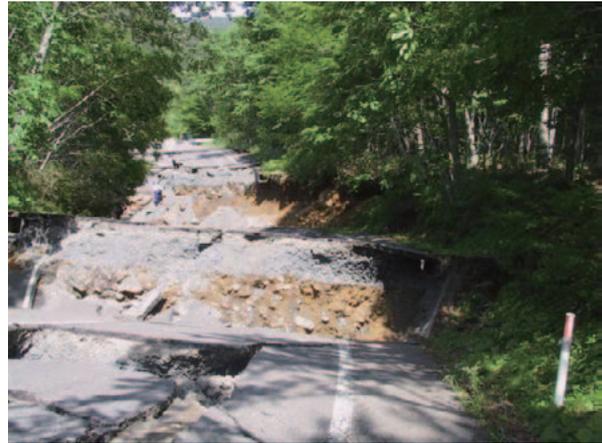
A1 橋台の後方路面は激しく破壊しており、周辺でも大規模な地割れが確認された（写真-6.15～6.16）。また、橋台側面にはパラペットから躯体にかけて大きなひび割れが生じていた。現地で簡易な距離計測を行った結果では、A1 橋台が前方に向けて大きく変位している可能性がある。

写真-6.15 A1 橋台背面の地滑り

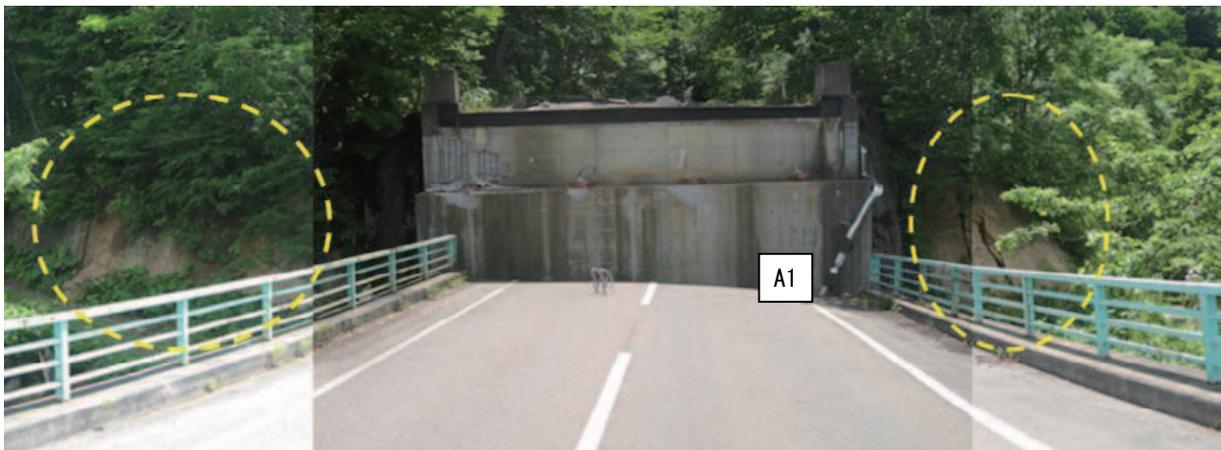
写真-6.16 A1 橋台周辺斜面の地割れ

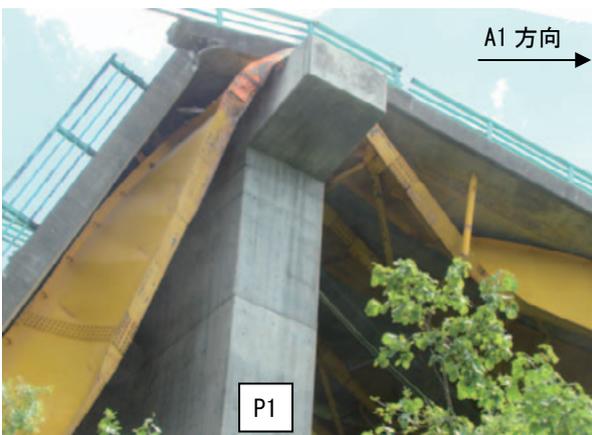
橋脚上部の打ち継ぎ目付近に軽微なひび割れが確認された。また、橋脚はA1 橋台側（秋田方面）へやや傾斜しており、主桁は橋脚上で激しく屈曲していた（写真-6.17～6.18）。

写真-6.17 P1 橋脚のA1 方向への傾斜

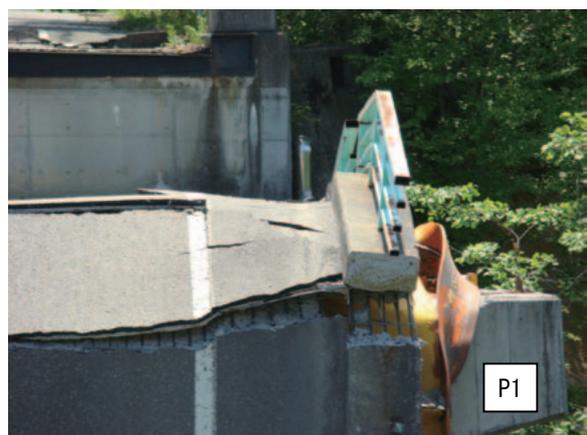
写真-6.18 P1 橋脚上で屈曲している主桁

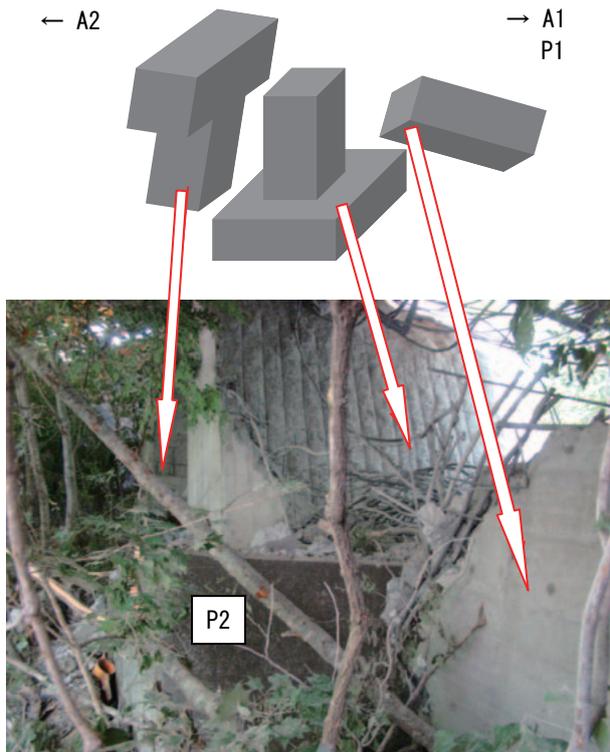
P1 橋脚とは異なり、P2 橋脚は上部、中間部、下部と3つに分断されてほぼ真下に落下していた。上部はA2 橋台側（一関方面）に落下した状態、中間部は上端をP1 橋脚側にして横倒しの状態、下部はもとのフーチング上にある状態であった（写真-6.19）。また、一関側の主桁は、橋台から外れた後、地山に沿ってP2 橋脚付近へと落下したと考えられる（写真-6.20）。

写真-6.19 分断されたP2 橋脚

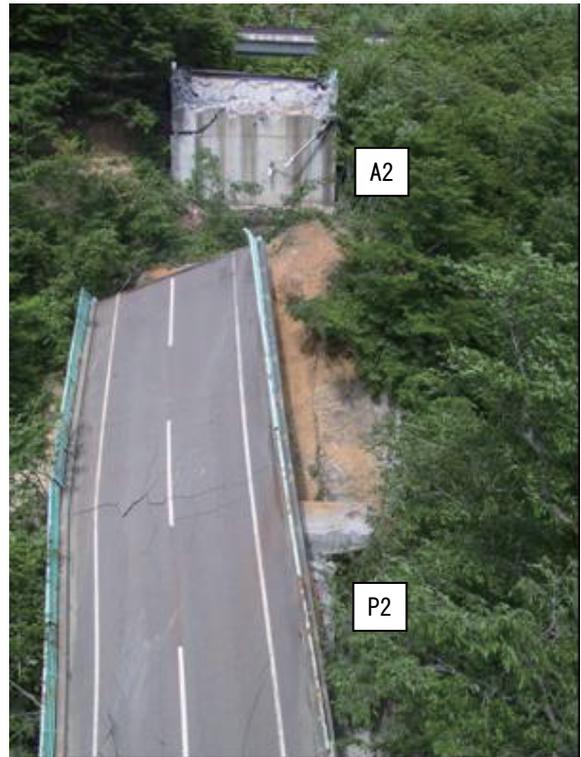
写真-6.20 桁の落下状況

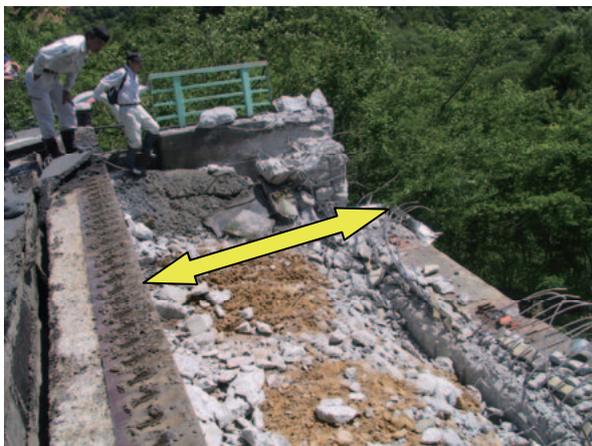
A2 橋台では、パラペットと躯体部との間に約4mもの大きな離れが確認された（写真-6.21）。パラペットには主桁の衝突痕が、また、主桁にもコンクリートとの衝突や著しい変形が見られ、主桁が何らかの力でパラペットを後方へ押し込んだのではないかと推測される（写真-6.22、図-6.6）。なお、A2 橋台背面では、踏みかけ版ごと押し込まれたような路面の変状が生じていた（写真6-23）。

写真-6.21 A2 橋台パラペットと躯体との離れ

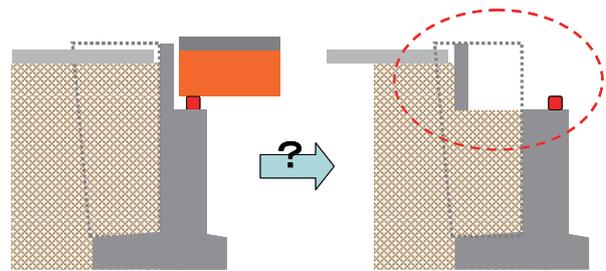
図-6.6 パラペットの変位

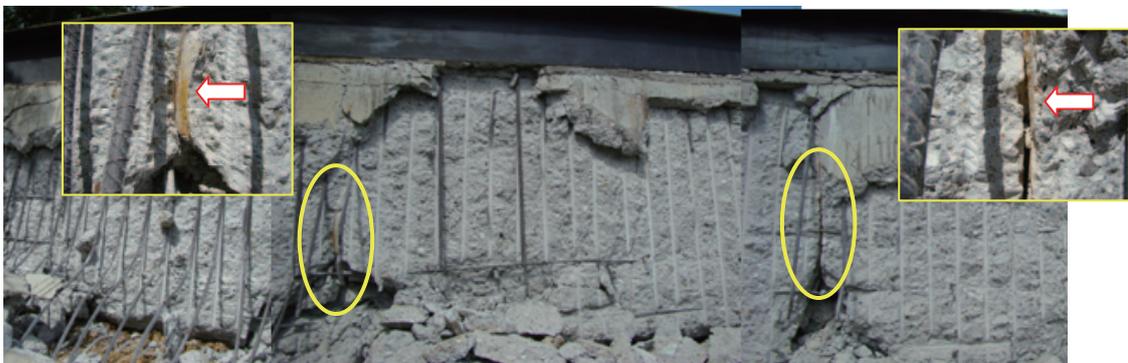
写真-6.22 主桁の衝突痕

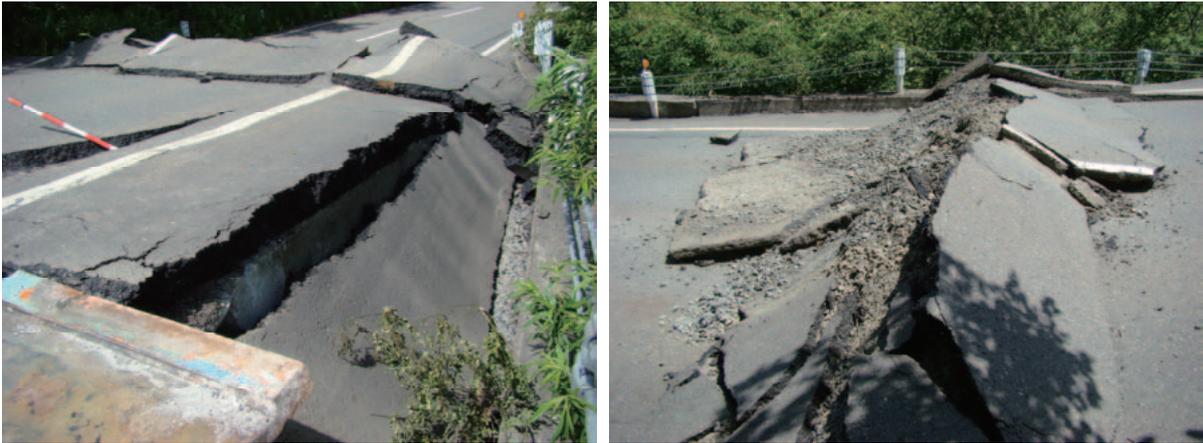
写真-6.23 A2 橋台の後方路面の変状

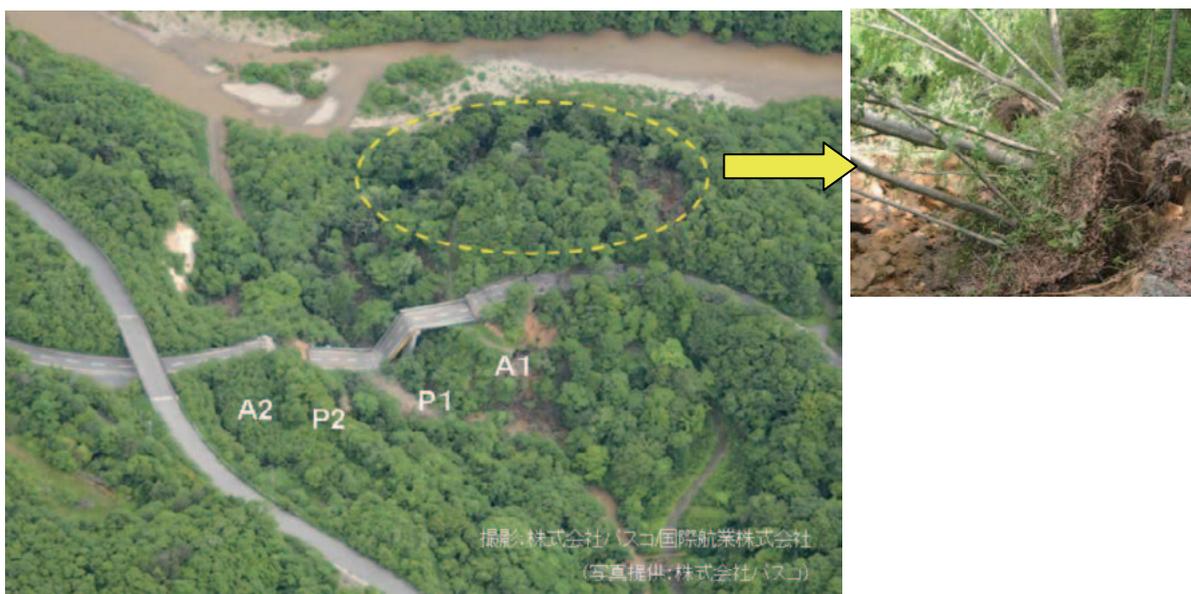
祭時大橋の橋台周辺は、各所で地山崩壊が生じており、橋台や橋脚が地盤とともに移動した可能性が高い（写真-6.24）。特に、A1 橋台の後方路面における大きな地割れの状況から、A1 橋台と P1 橋脚がともに前方に移動して橋桁を A2 橋台の方へ押し出したことで、P2 橋脚と A2 橋台の大きな破壊と上部構造の落下につながった可能性が考えられる。なお、変位量については、現地での簡易な測量（1m 程度の誤差あり）によれば下記の結果となった。

- ・ A1 橋台と A2 橋台の間は、地震前に約 95m であったのが約 85m に約 10m 短縮していた。
- ・ A1 橋台と P1 橋脚の間は、地震前に約 27m であったのが約 26m に短縮していた。
- ・ P1 橋脚と A2 橋台の間は、地震前に約 68m であったのが約 59m に短縮していた。

写真-6.24 A1 橋台周辺の地山崩壊（撮影：株式会社パスコ／国際航業株式会社）

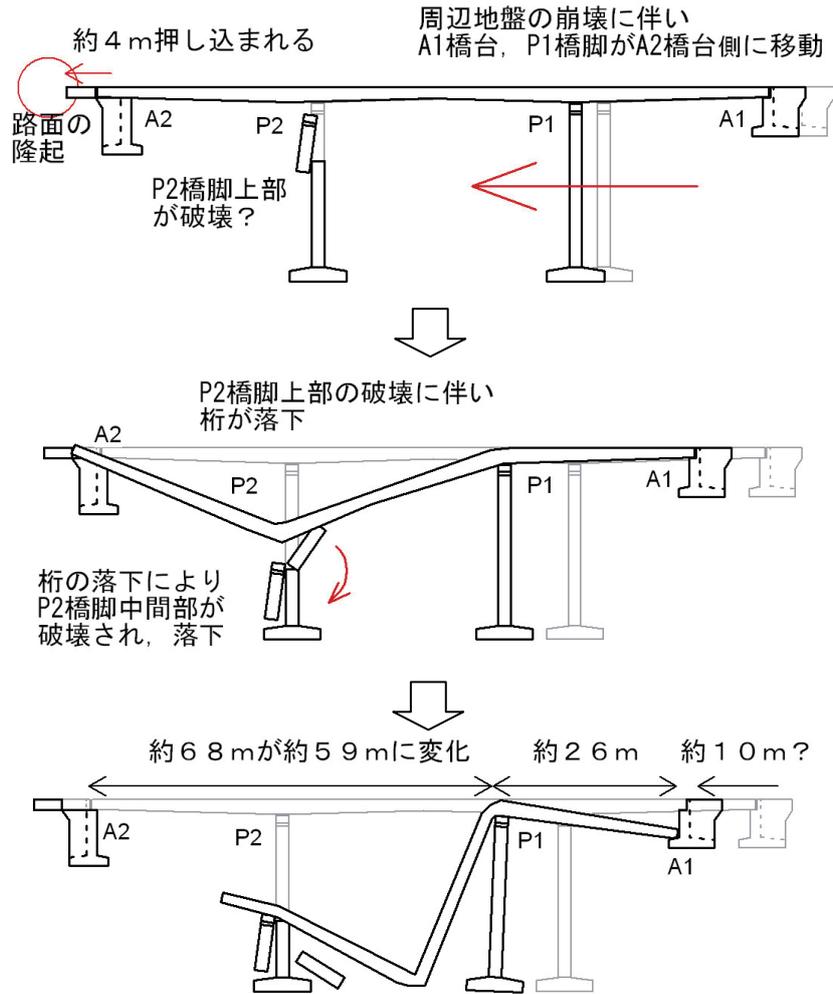
図-6.7 落橋までの挙動の推定 (平成20年6月時点)

以上、現地調査に基づく被災状況から、図-6.7 に示すような挙動で橋が崩落したことが推定されるが、このメカニズムの解明には詳細な測量、損傷範囲や状況の詳細な調査が必要である。

祭時大橋では、地盤と共に下部構造が大きく移動していることがその後の計測でも確認され、これが原因で橋脚の破壊と橋桁の落下という大きな被害に至ったものと推察できた。祭時大橋をはじめとする被災橋梁の復旧においては、橋梁全体の詳細調査に加え周辺地盤等の詳細調査や今後の対策等の検討が必要と考えられる。

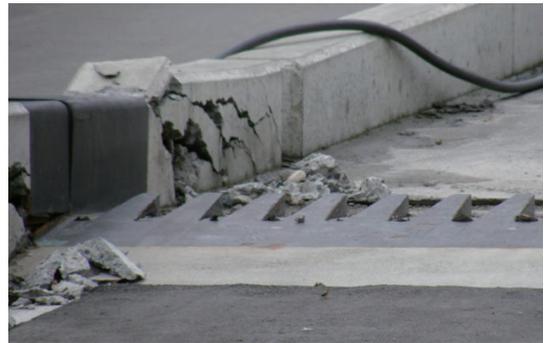
調査では、A1橋台付近で地山の崩落が生じており、P1及びP2橋脚が傾斜していることが確認された。また、A1橋台側の伸縮装置が損傷し段差が生じていた(写真-6.26)。

写真-6.26 伸縮装置の損傷

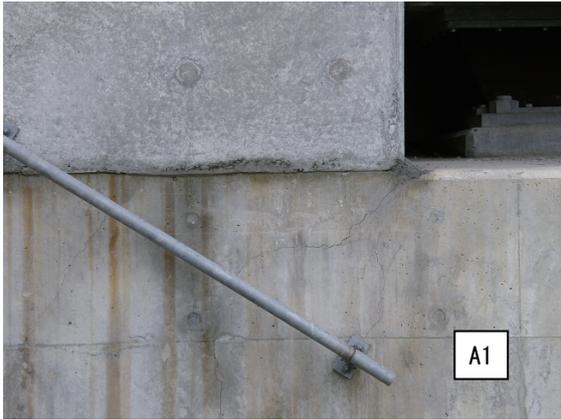
調査では、A2橋台の周辺などで地割れが生じており、橋脚がそれぞれ傾斜していることが確認された。また、橋台翼壁のひび割れや支承部の損傷なども確認された（写真-6.28～6.29）。

写真-6.28 A1 橋台翼壁のひび割れ

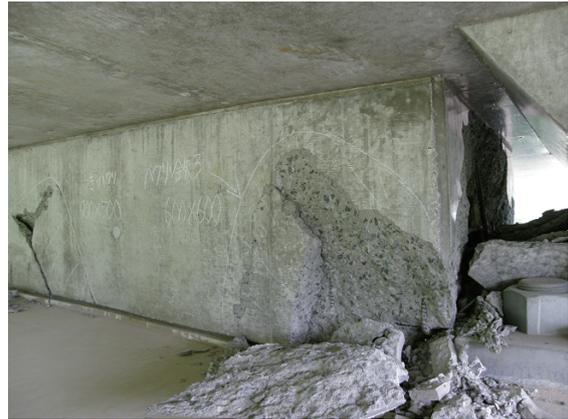
写真-6.29 P4 落橋防止構造の損傷

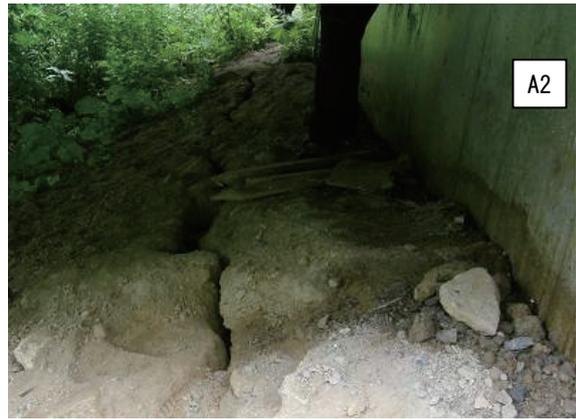
調査では、A2 橋台前面で大きな地割れが生じており、橋脚がそれぞれ傾斜していることが確認された(写真-6.31)。また、ゴム支承の変位や伸縮装置の損傷、P1及びP2橋脚付近で横構・対傾構の座屈変形なども確認された(写真-6.32~6.33)。

写真-6.31 A2橋台前面の地割れ

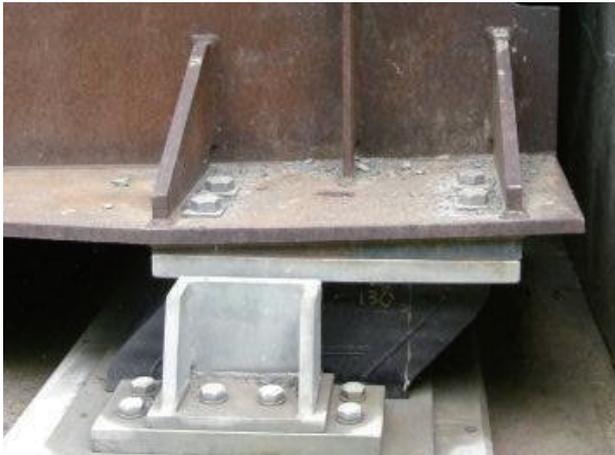
写真-6.32 A1橋台ゴム支承の変形

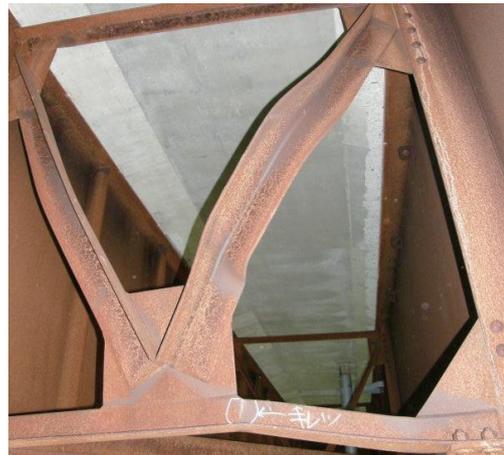
写真-6.33 横構・対傾構の座屈

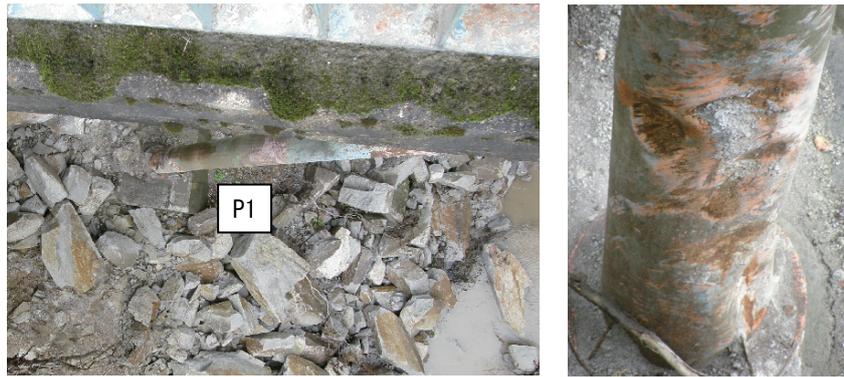
調査では、P1橋脚基部の変形などが確認された。損傷状況から、落石の衝突が原因と推定される（写真-6.36）。

写真-6.35 P1 橋脚の変形

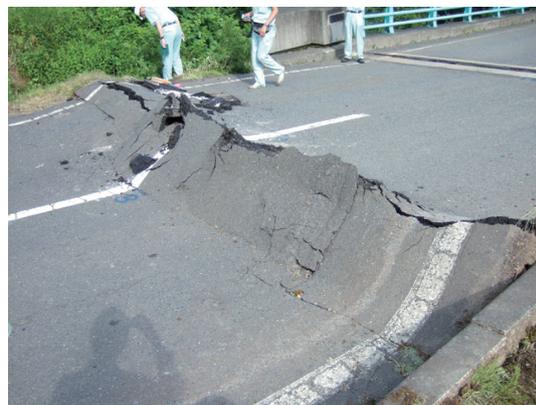
調査では、A2 橋台背面付近の路面が割れていること（写真-6.37）、A2 橋台及びP2 橋脚がA2 橋台側に傾斜しており、A2 橋台の傾斜角は約 5 度であったこと（写真-6.38）、A2 橋台側のPC桁の横桁にひび割れが生じたこと（写真-6.39）が確認された。

写真-6.37 A2 橋台背面付近の路面の割れ

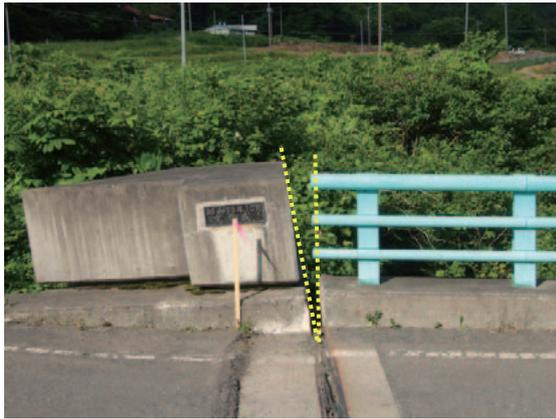
餅転橋近傍の田や真打川河床においては、地割れや段差が確認されており、こうした地盤変状によって影響を受けたと考えられる。

写真-6.38 A2 橋台の傾斜

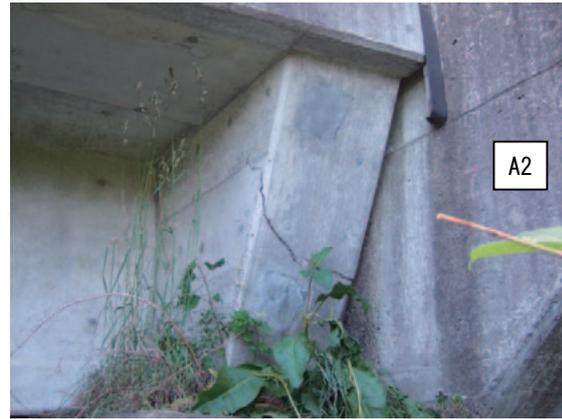
写真-6.39 PC横桁のひび割れ

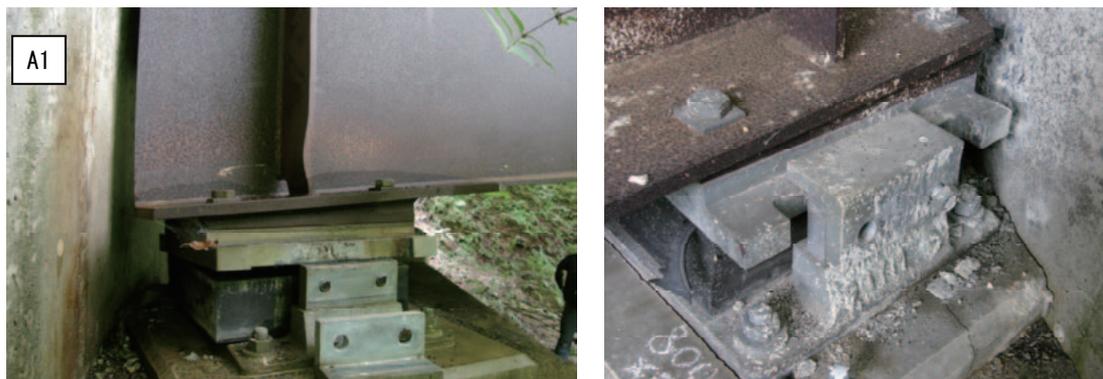
調査では、A1 橋台支承部のサイドブロックボルトの脱落や支点上の垂直補剛材の変形などが確認された（写真-6.40）。

写真-6.40 A1 橋台支承部の損傷

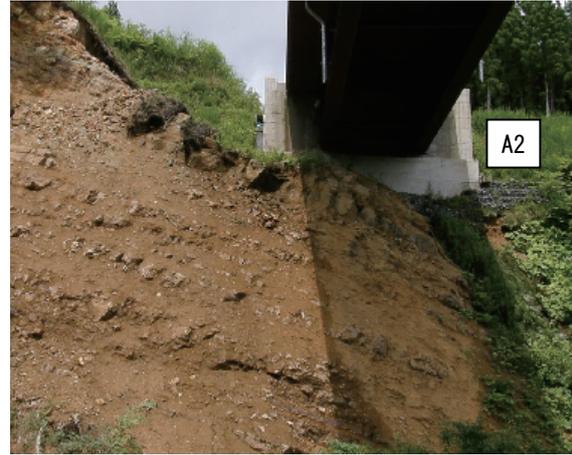
調査では、A2 橋台付近で地山の崩落が生じており、A1 橋台側で桁の衝突や支承の損傷、伸縮装置部の段差などが確認された（写真-6.42～6.44）。

写真-6.42 地山の崩落

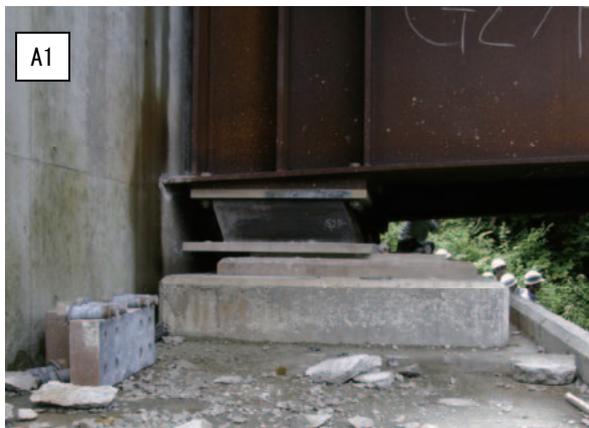
写真-6.43 桁の衝突と支承部の損傷

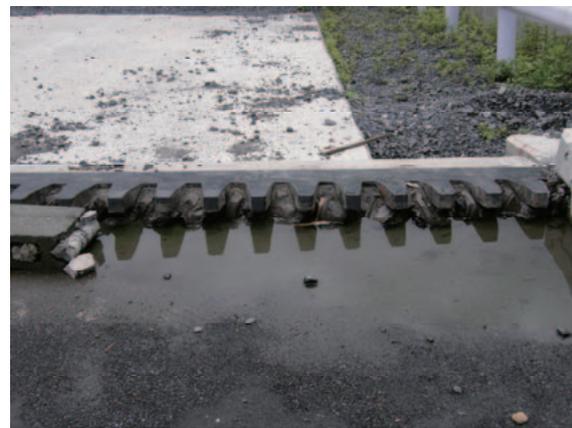
写真-6.44 伸縮装置部の段差

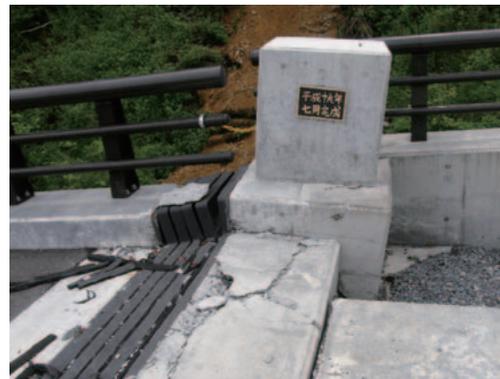
調査では、A1橋台の前面で地割れが生じており、支承部や伸縮装置の損傷、橋台背面部の沈下などが確認された（写真-6.46）。

写真-6.46 A2橋台上部の損傷

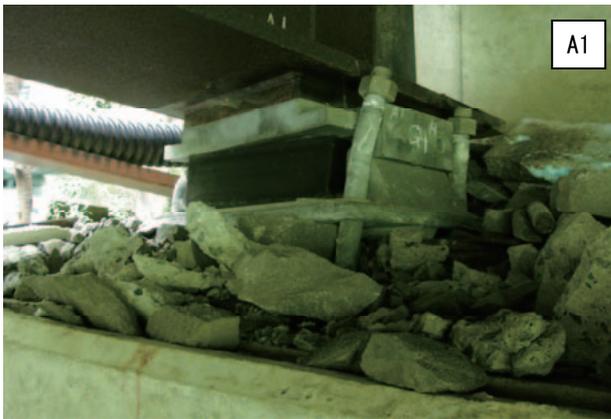
調査では、A1 橋台支承部の沓座コンクリートが破壊され、伸縮部で上部工との段差が確認された（写真-6.47～6.48）。また、A2 橋台支点上の垂直補剛材の変形や橋台堅壁のひび割れなども確認された。

写真-6.47 A1 支承沓座の破壊

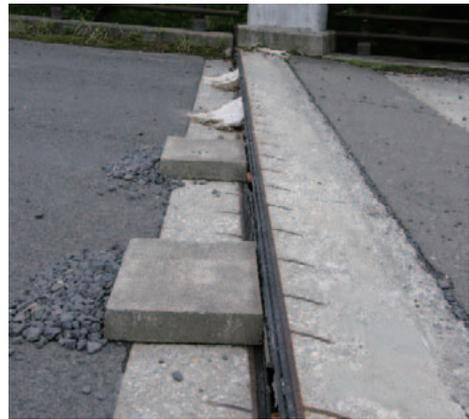
写真-6.48 A1 胸壁天端と上部工との段差

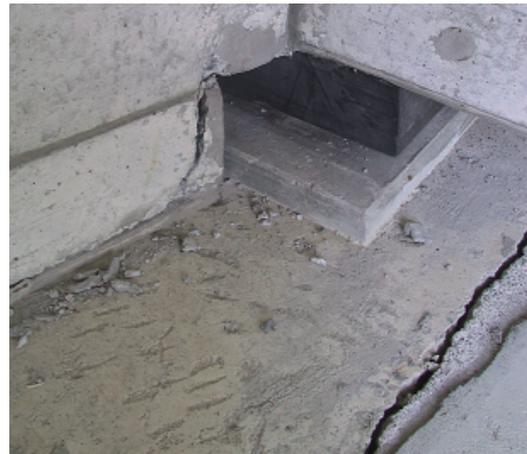
祭時大橋にはほど近く国道 342 号を跨いでいるが、調査では、支承部周辺のかぶりコンクリートの軽微な剥離、ゴムパッド支承の多少の変形、橋台前面護岸の割れのほか顕著な異常は確認されなかった（写真-6.50～6.51）。

写真-6.50 かぶりコンクリートの剥離
