5.7 免震建築物の被害

5.7.1 調査の目的と概要

5.7.2 被害状況調査（現地調査）結果

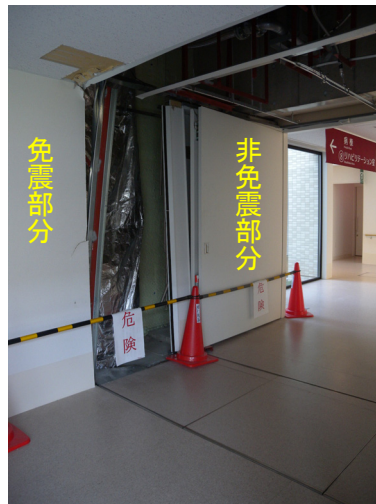
- ・ライフライン途絶への対応を含め、機能継続上の問題は生じなかった。
- ・エキスパンションカバーの破損 (写真 5.7.2-4: 写真 5.7.2-3 の室内側) があつた。前震時は軽微な変状で、本震後に破損が確認された。危険はなかったが修繕工事のため取り外した。
- ・中央診療棟 (免震構造) 北側緊急外来出入口のガラス製自動ドア (吊り下げ式) が開いたまま外れていた (写真 5.7.2-5)。
- ・固定していないロッカー (写真 5.7.2-6, 写真 5.7.2-7) の転倒があつた。(病棟の 2~4 階の同じ位置でそれぞれ発生)
- ・2階で液晶 TV の転倒・落下があつた。
- ・中央診療棟 1 階で手術用器具の棚の転倒があつた。

写真 5.7.2-4 破損したエキスパンションカバー（撤去済み）

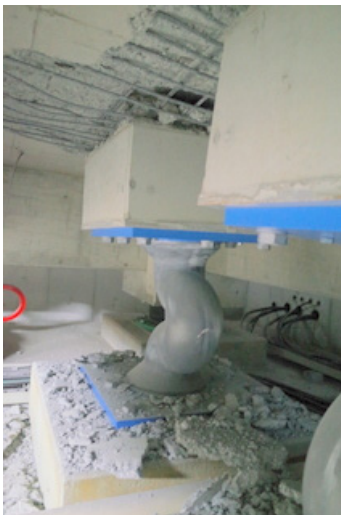
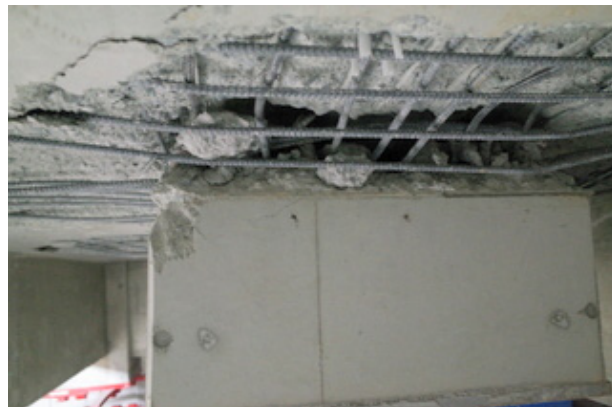
野書き式の変位計等の設置はなく、最大変位の把握はできていない。免震層内では、構造耐力上主要な部分の被害として、最も外側の床版に直付けして設置されている鉛ダンパーの全て（6基）で、取付け基部と免震層上面のスラブとの定着部が破壊する被害が見られた（写真 5.7.2-17）。鉛ダンパーの屈曲部の表面に生じている皺の目視観察からは、経験した水平変位は10cm以内程度と考えられ、破壊した取り付け基部での変形が原因でダンパーが十分にせん断変形できず、設計で想定した性能を発揮できなかった可能性がある。この被害の要因として、スラブ（Fc27、厚さ220mm、縦横配筋

D13 (SD295A)@100, D) の耐力や基部主筋の定着の不足など、当該部分の設計にあたって地震時にダンパーの基部に生ずる応力の想定が十分でなかったことが考えられる。これに対して、取付け基部にはり等が配置されたU形鋼材ダンパーについては、残留変形（ゆがみ）及び塗料の剥がれなど軽微な変状に留まっていた（写真 5.7.2-18、写真 5.7.2-19）。

写真 5.7.2-17 鉛ダンパー取付け基部の被害（床スラブの破損）

- 1) 構造耐力上主要な部分の被害が見られた項目（ダンパーの取付け基部及び外付け階段の損傷・破壊）については、今回の地震では安全上の支障は生じておらず、また一定の免震性能は発揮されたとみられるものの、場合によっては免震性能の低下など重大な影響につながる可能性がある。ダンパーの取付け基部の被害に類似のものとして、過去に2005年福岡県西方沖地震で報告された鉛ダンパーの構造躯体への定着位置における破損被害^{5.2-4)}がある。この原因として同報告では、定着部の設計についてダンパーの水平変形に伴って生ずる（せん断力以外の）曲げと引張力に対する配慮不足を指摘しており、2009年には設計用の資料も整備（最新版は2014年の第2版^{5.7-5)}された。被害①が見られた建築物はこの資料以前の設計であるが、今回の被害についても、再発の防止のため、今後注意喚起や適切な設計用の技術資料の整備を行う必要がある。

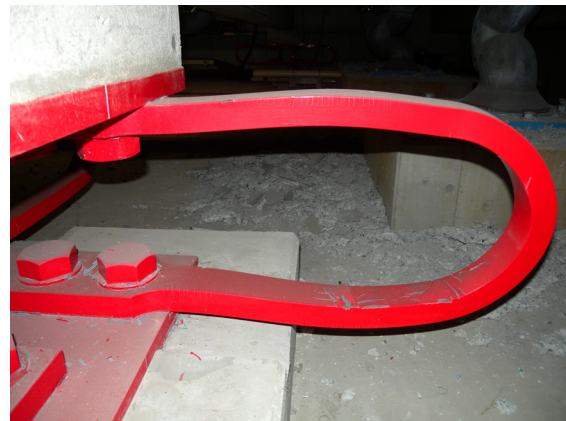
写真 5.7.2-19 鋼材ダンパーの変状

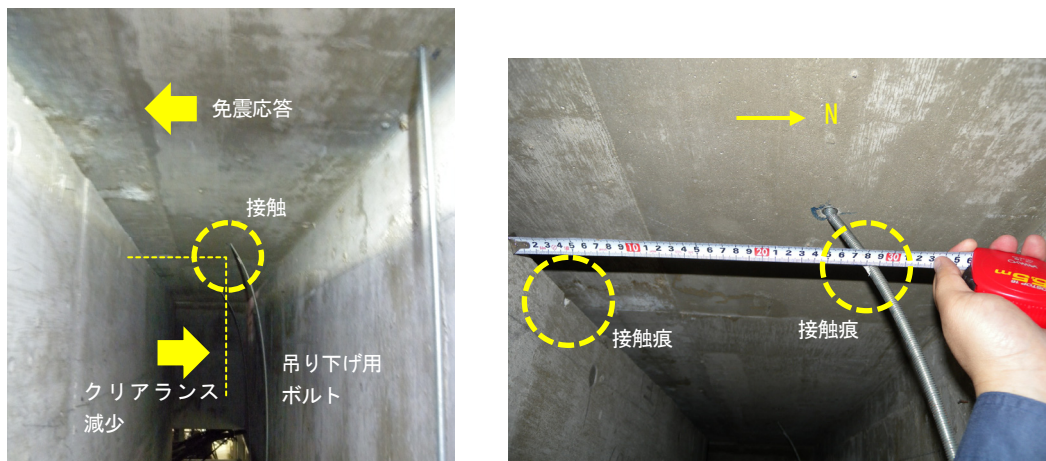
免震層に罫書き式変位計等の設置はないが、免震層の変位の発生に伴う痕跡として、クリアランス部に設けられた配管用の吊り下げボルトの変形（写真5.7.2-28）、オイルダンパー軸部の摺動痕、オイルダンパーの周囲柵等への接触痕（写真5.7.2-29）などにより、南に約28cm、西に約18cm程度（北及び東方向については不明）の変位が生じたものと考えられる。さらに、積層ゴムの最上層部分にはわずかな凹凸が見られたが（写真5.7.2-30）、大きなせん断変形により積層ゴムのゴム部分（積層された鋼板の間にあるゴム）が若干外部に膨らみ出したものと考えられる。

写真 5.7.2-28 配管吊り下げ用ボルトの変形（ボルトの接触痕から擁壁まで約28cm）

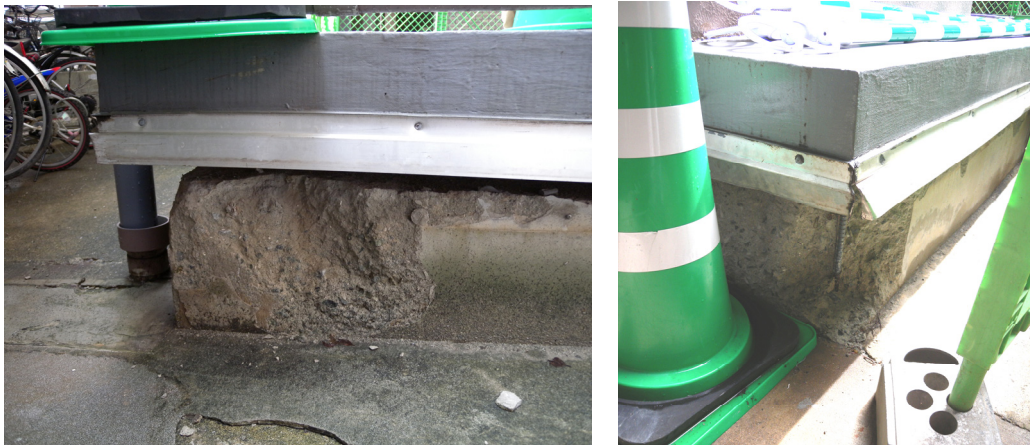
また、階段下の積層ゴム支承について、上側の取付け基部の損傷（かぶりコンクリート部分の剥落）や鉛直クリアランス部の変状も観察された（写真 5. 7. 2-41、写真 5. 7. 2-42）。

写真 5.7.2-42 鉛直クリアランス部分の変状

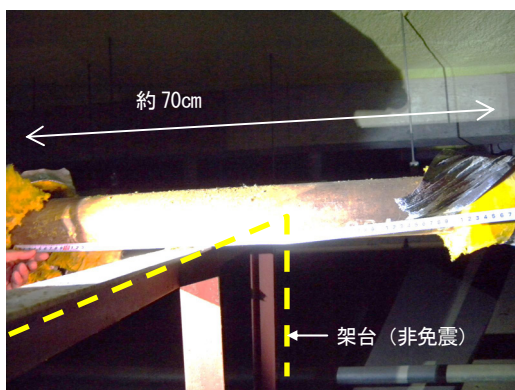
免震層に罫書き式変位計等の設置はないが、免震層の変位の発生に伴う痕跡として、免震層内の配管について、非免震部分である鉄製の架台との接触部分での断熱被覆に約70cmにわたる損傷、可動式の配管基部に約40cmのこすれ跡が見られ(写真5.7.2-43、写真5.7.2-44)、北東—南西方向に両振幅70cm程度の変位が生じたものと考えられる。

写真 5.7.2-43 配管の断熱被覆の損傷

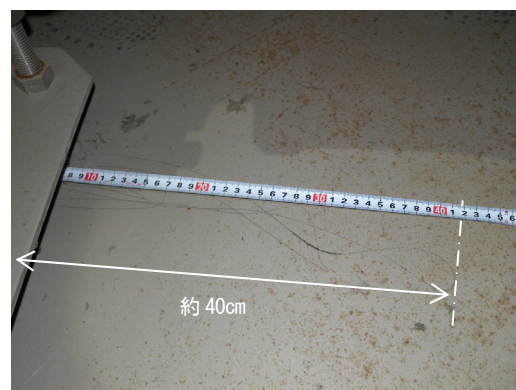
写真 5.7.2-44 可動式の配管基部のこすれ跡

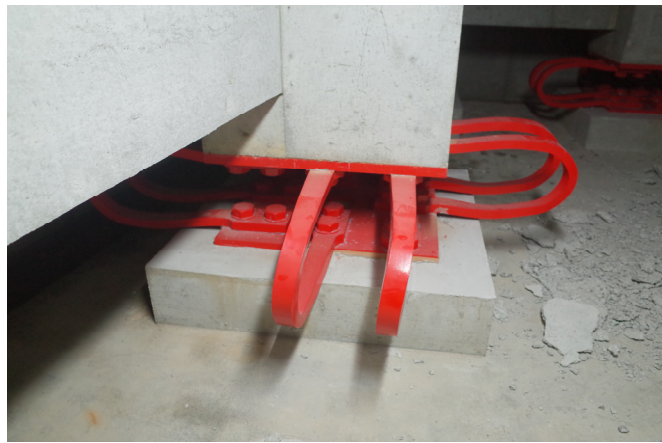
また、8基のU形鋼材ダンパーが取り付け基部を免震層外周の大梁に添わせるように配置されていたが、3基で被害を生じていた。取り付け基部が大梁から引き剥がされるように分離し鉛ダンパー同様にスラブとの接合部で破壊を生じたもの（写真5.7.2-51）があった。他に取り付け基部が大梁に対し偏心しないよう取り付けられており被害が見られなかった鋼材ダンパー（写真5.7.2-52）も存在したことから、一体化が十分でなかったために当該部分に想定外の力が作用したためと考えられる。この損傷は床スラブの上面にあたる1階の駐車場部分まで達していた（写真5.7.2-53）。ただし、大梁との一体化が図られていても、梁下端面とダンパー部間で損傷を生じている場合があり（写真5.7.2-54）、基部に対して周囲の部材（大梁）が偏心して取り付けられていることが却って被害を拡大したと考えられる。これらの鋼材ダンパーの被害の要因としては、鉛ダンパーの被害（あるいは建築物Cの被害）と同様に当該部分の設計にあたって地震時にダンパーの取り付け基部に生ずる応力の想定が十分でなかったことが考えられる。なお、写真5.7.2-54ではコアコンクリート部分が落下する重度の損傷に至っているが、この写真は2016年7月上旬（本震後約3か月後）に撮影したもので、別途本震後から約1か月までの期間に実施した現地調査の時点では顕在化しておらず、その後の余震で被害が拡大したものと考えられる。その他、柱直下の位置にない小型の積層ゴム支承の取り付け基部のスラブ下面にひび割れが確認された（写真5.7.2-55）。

写真 5. 7. 2-51 鋼材ダンパー取付け
基部の損傷①（北西部）

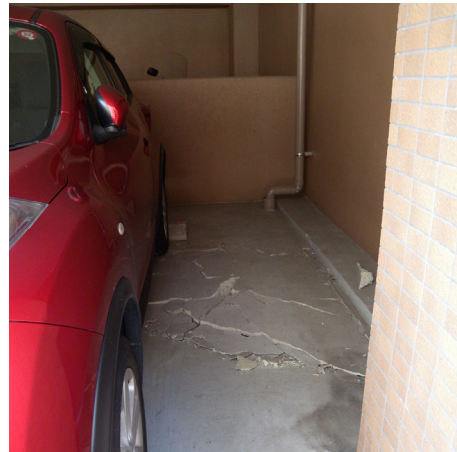
写真 5. 7. 2-53 免震層上面の床スラブの損傷（西側外周部の大梁内側にあたる部分）
