第5章 地震動による建築物等の被害

5.1 建築物等の地震被害調査の方針

5.2 益城町中心部における悉皆調査

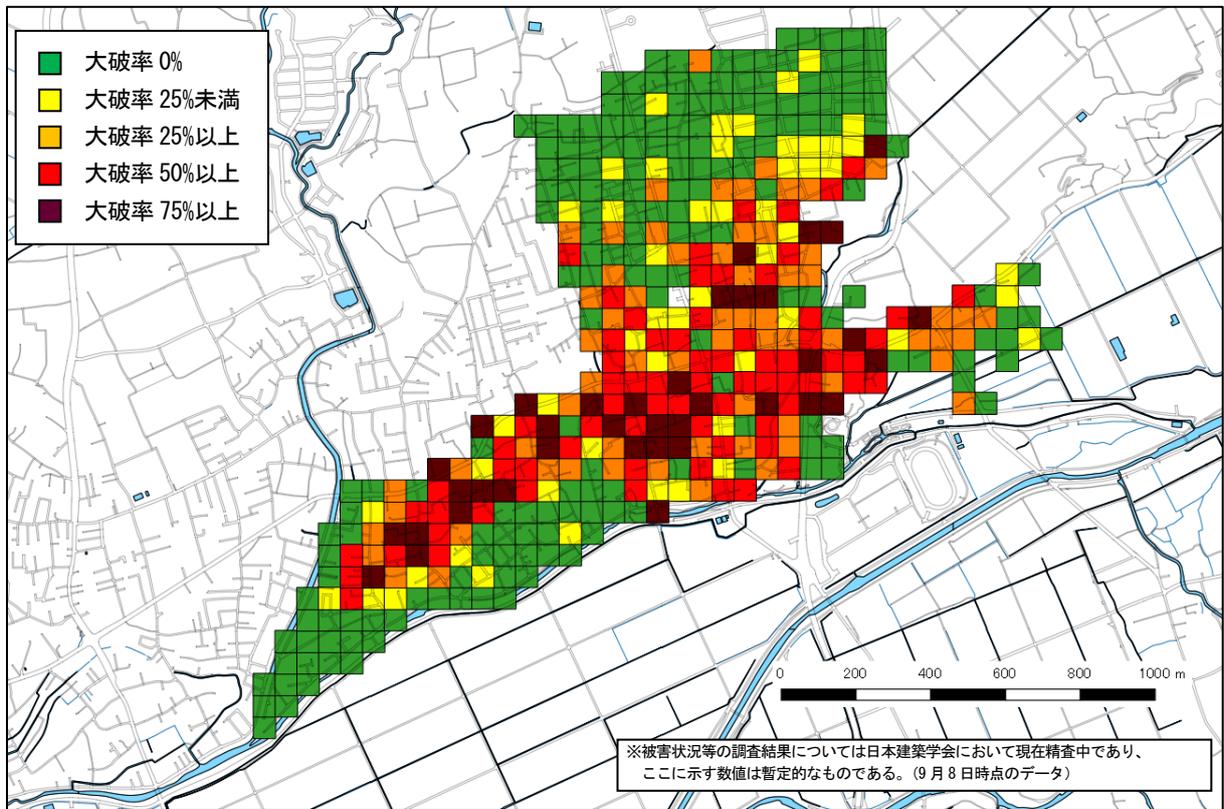
図 5.2-1 悉皆調査結果による大破率の分布 (国土地理院地図を編集)

図5.2-1、図5.2-2に調査エリアにおけるメッシュごとの大破率（＝メッシュエリア内の大破、以上の建築物の数／メッシュエリア内の全建築物数）、及び倒壊率（＝メッシュエリア内の倒壊・崩壊の建築物の数／メッシュエリア内の全建築物数）を示した。メッシュは総務省基準地域メッシュを東西方向は20分の1、南北方向は16分の1とした区分（＝約57×57m）とした。倒壊率については県道の南側で50%以上のエリアが多く、調査エリアの北東の辻の城地域と、南側の秋津川に近い地域では倒壊率0%のエリアが多くなっている。大破率については県道の北側～益城町役場周辺にも50%以上のエリアが広がっている。

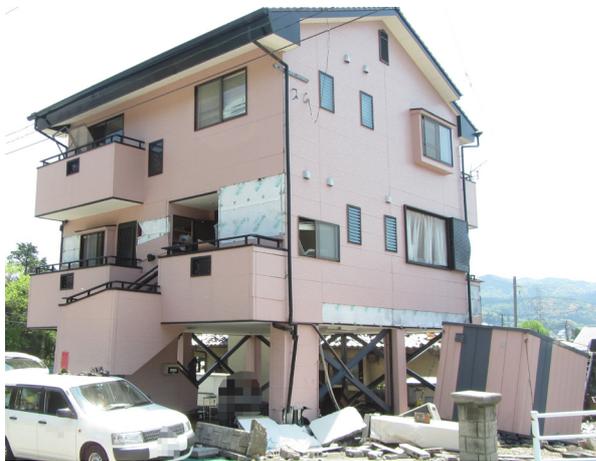
写真 5.4-35 外観

本建築物は 3 階建ての住宅である。角形鋼管柱 (辺長 250mm)、間柱 (辺長 150mm)、溝形鋼ブレース 150×75 が使用されている。宅地の地盤変状が生じている。1 階に傾斜が生じている。ブレースはほぼ無損傷である。柱脚部にベースモルタルの破損、アンカーボルトの伸びが生じている。柱頭部に損傷が生じている可能性があるが、状況は不明である。1 階のブレースの配置に平面的な偏りがあり、地震時にねじれが生じたことで、ブレースの無い入口側の柱脚の損傷や柱の残留傾斜角が相対的に大きくなったと思われる。また、宅地の地盤変状が建築物の傾斜等に何らかの影響を及ぼした可能性がある。

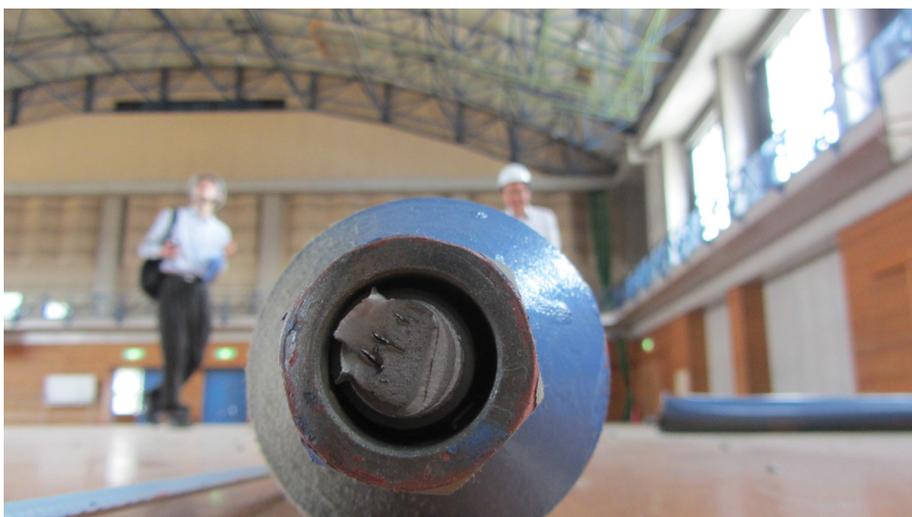
写真 5.4-144 落下した立体トラス部材の端部 (ボルトの破断)

【構造被害】立体トラスの構成部材に座屈、破断が生じ、アリーナ床面に部材が落下していた（下弦材5本、上弦材1/2本（部材中央で破断したものの片方）、斜材0本）。またトラス支承部の損傷によると思われるモルタル（支承部を直接目視で確認できていない）や、トラスまわりに付いていたと思われる金具がアリーナ床面に多数散乱していた。

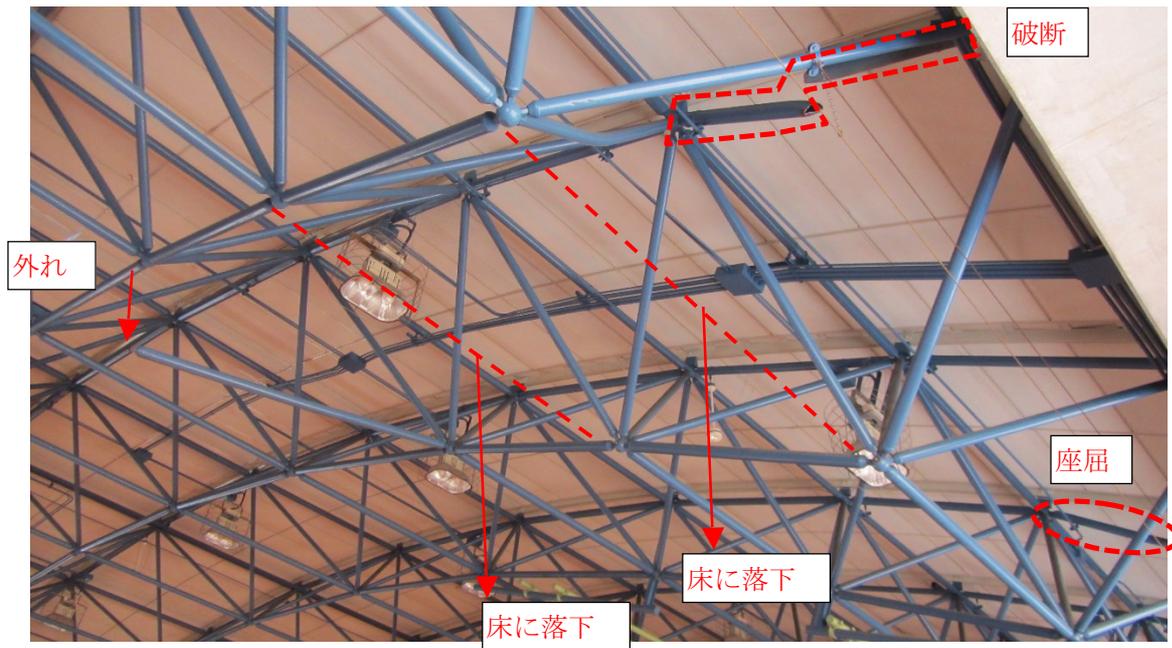
写真 5. 4-180 体育館Lのトラス屋根の被害状況

体育館B、L、Nは、RC造架構に立体トラスの屋根が接続された体育館であり、このうち、体育館LとNで、立体トラスを構成する部材の曲がり、破断、座屈、落下等の被害が見られた。被害例を、写真 5.4-180～183 に示す。2011年東北地方太平洋沖地震では、トラス梁の座屈は見られた^{5.4-3)}が、部材の落下は観察されなかった。

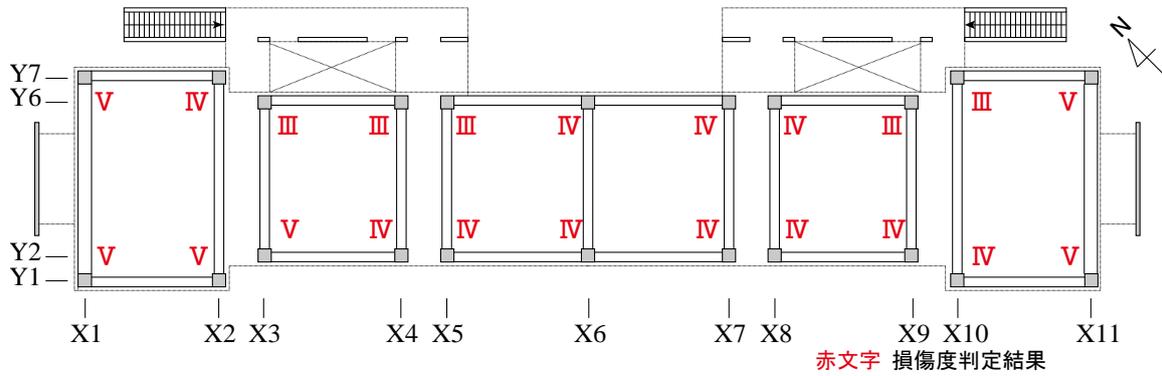
図5.5-3 部材損傷度判定結果

被災度区分判定基準^{5.5-1}に従い、部材損傷度を判定した結果を図5.5-3に示す。1階柱は、主筋の座屈が多数見られ、一部の主筋は破断していることも確認された（写真5.5-4、写真5.5-5）。このような被害は主に柱頭部で確認されたが、一部の柱では柱脚部でも同様の被害が生じている。

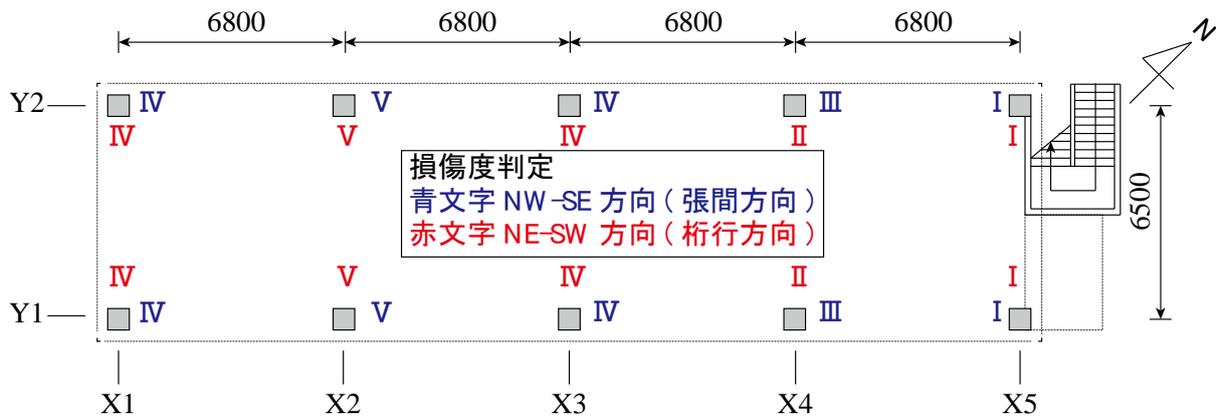
図5.5-4 1階平面図および部材損傷度判定結果

被災度区分判定基準^{5.5-1}に従い、部材損傷度を判定した結果を図 5.5-4 に示す。また、代表的な被害状況を写真 5.5-12～写真 5.5-14 に示す。建築物の被害は、1 階柱に集中しているため、本調査では 1 階の被災度区分判定を実施した。

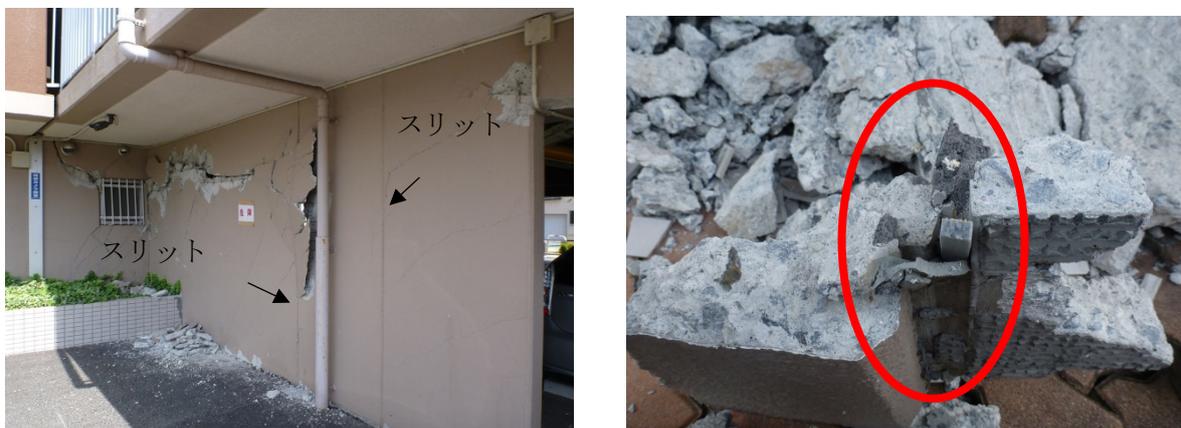
1階の外周部には、壁厚150mmで、柱際に沿って部分スリットが設けられているRC壁が設けられていた（写真5.5-17）。以降、完全スリットを有さない壁を非構造壁と称する。破壊した箇所を見ると、厚さ50mm程度の部分スリットが埋め込まれており、壁筋はD10がおよそ200mmピッチで配筋されていた。したがって、張間方向に関しては、2階以上には耐力壁が配置されているが、その直下の1階には耐力壁がなく、柱だけで構成される純ピロティ構造として設計された可能性がある。

写真5.5-17 柱際に設けられた非構造壁の部分スリット

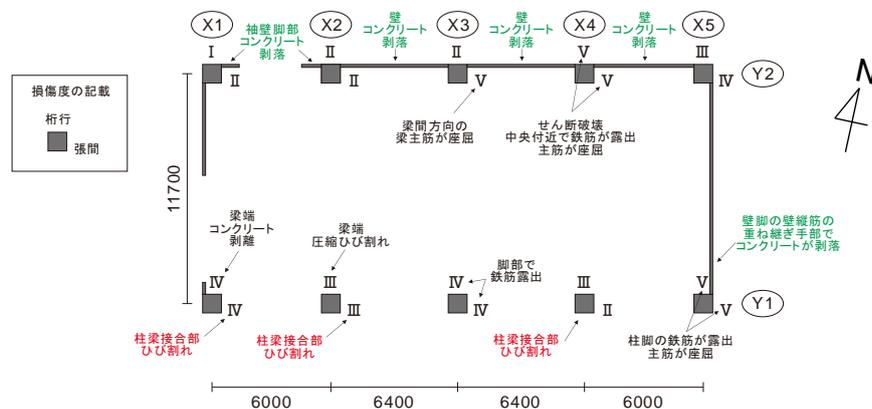
図5.5-6 被災度判定の結果

被災度区分判定基準^{5.5-1}に従い、被害が最も大きい1階について、部材損傷度の判定を行った。図5.5-6中に判定した損傷度を示す。柱の損傷度と比較して、大梁や柱梁接合部の損傷度が大きい場合には、これらの損傷度を柱の損傷度に読み替えた。代表的な部材の損傷状況を写真5.5-18に示す。10本の柱のうち、3本の柱の損傷度がVとなった。1本(X4Y2)は中心高さ付近で、1本(X5Y1)は脚部で破壊し、コンクリートが剥落すると共に主筋が座屈した。また、もう1本の柱(X3Y2)では、柱自体の損傷度はIIに留まったが、張間方向の大梁の下端筋が座屈したため、損傷度をVとしている。また、隅角部の柱(X1Y1)では、大梁が偏心して取り付けいた柱梁接合部でひび割れ幅が2.0mmを超えるひび割れが確認されたため、損傷度をIVとしている。

表5.5-3に被災度区分判定の結果を示す。本建築物は1982年以降に建設されており、柱の内法高さを柱せいで除した値が3.0未満となるため、1階柱を「曲げせん断柱」に分類して、残余性能の評価を行った。桁行方向と比較し、張間方向の方が損傷度Vに分類される部材の数が多いため、耐震性能残存率はやや低く、桁行方向の耐震性能残存率はR=35(%)、張間方向の耐震性能残存率はR=31(%)となった。被災度はいずれの方向についても「大破」となった。

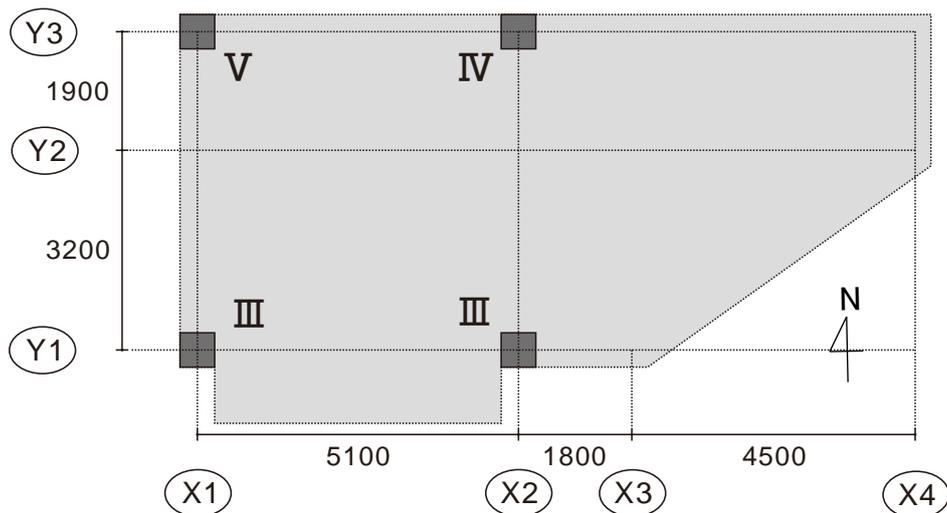
図5.5-7 前震後の部材損傷度判定結果(3階)

被災度区分判定基準^{5.5-1}に従い、被害が最も大きく、本震時に大きな残留変形が生じた3階の東西方向(X方向)について、部材損傷度の判定を行った。なお、当該建築物は4月19日に解体され、現地で調査することができなかつたため、前震と本震の間に撮影された被災写真を基に判定を実施した。図5.5-7に判定した柱の損傷度を示す。なお、上下の柱梁接合部や大梁の損傷が大きい場合には、これらの損傷度を柱の損傷度に置き換えた。X1Y3柱では3階柱梁接合部の破壊により、柱主筋の座屈が見られたため、損傷度をVとした。X2Y3柱では柱脚においてコンクリートの剥落は見られるものの、鉄筋の破断や座屈は確認できないため、損傷度をIVとした。X1Y1柱、X2Y1柱は、柱頭や柱に取り付く4階の大梁においてカバーコンクリートの剥落が見られたが、剥落の範囲が限定的であるため、損傷度をⅢとした。

表5.5-4に被災度区分判定の結果を示す。3階の各柱を被災度区分判定の「曲げ柱」に分類したところ、耐震性能残存率はR=30(%)となった。したがって、当該建築物の前震後の被災度は「大破」となる。

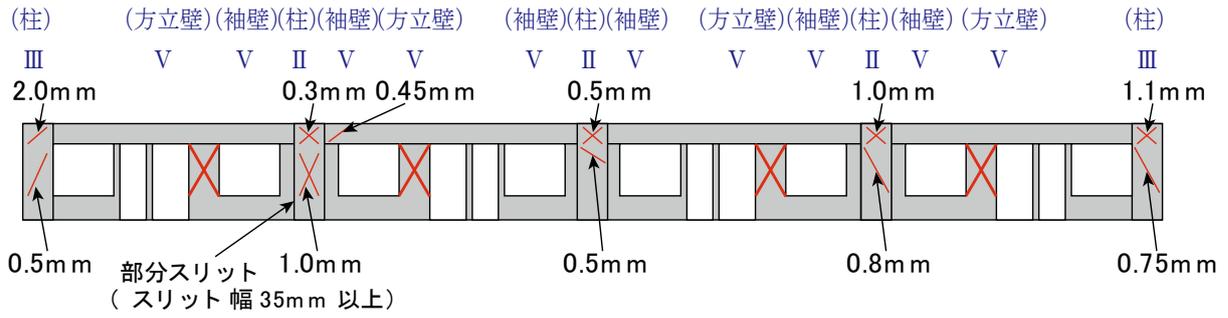
図5.5-9 共用廊下側（南東面）の部材損傷度判定結果

また、参考までに、非構造壁の被災度区分判定を実施したところ、判定した13枚の袖壁および8枚の方立壁の全てが損傷度Ⅳ以上と判定され、被災度区分判定結果は「大破」となった。

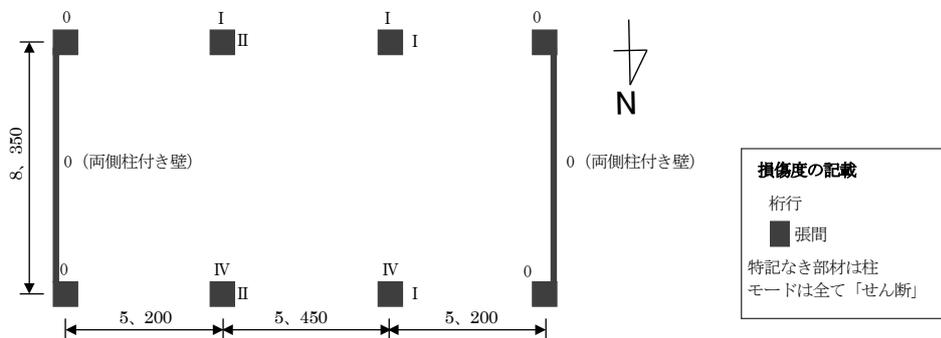
図5.5-13 部材損傷度判定結果（1階）

最も被害が大きい1階について、被災度区分判定^{5.5-1}を実施した。部材損傷度判定結果を図5.5-13に、被災度区分判定結果を表5.5-7および表5.5-8に示す。桁行方向では、8本の柱のうち損傷度IVが2本であり、被災度は「中破」と判定された。一方、張間方向では、4本の柱および2枚の両側柱付き壁はいずれも損傷度がIIを下回り、被災度は「小破」と判定された。

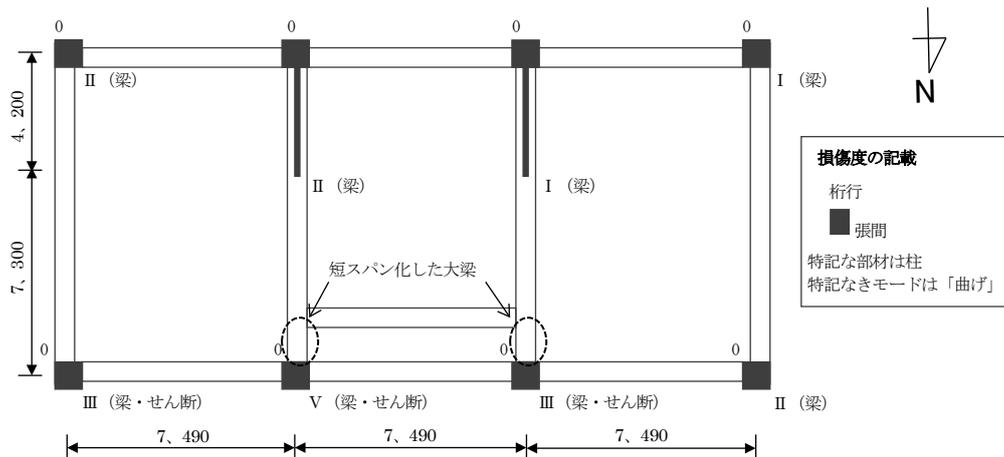
図5.5-14 部材損傷度判定結果（1階）

最も被害が大きい1階について、被災度区分判定^{5.5-1}を実施した。部材損傷度判定結果を図5.5-14に、被災度区分判定結果を表5.5-9および表5.5-10に示す。桁行方向では、いずれの柱も無損傷であり、被災度は「無被害」と判定された。一方、張間方向では、8本の柱はいずれも梁支配型で損傷度Ⅰが2本、Ⅱが3本、Ⅲが2本、Ⅴが1本あり、被災度は「中破」と判定された。

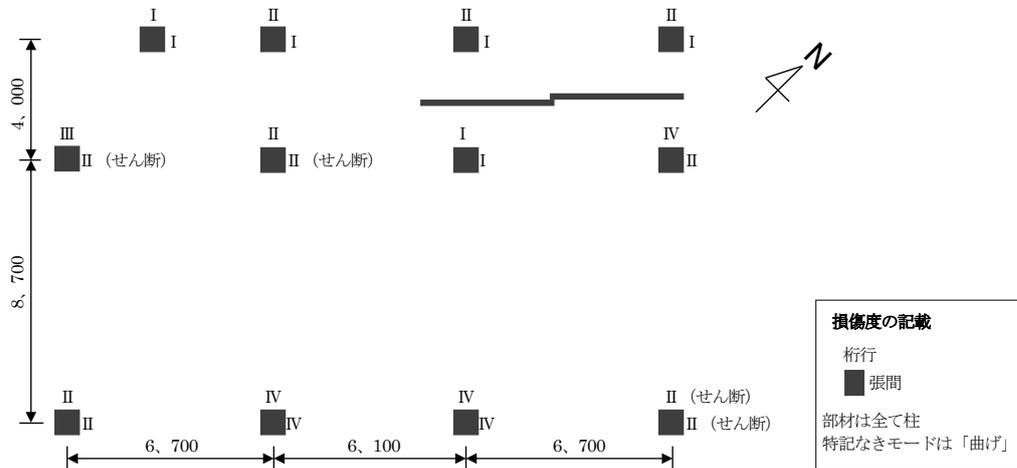
図5.5-15 部材損傷度判定結果（1階）

最も被害が大きい1階について、被災度区分判定^{5.5-1}を実施した。部材損傷度判定結果を図5.5-15に、被災度区分判定結果を表5.5-11および表5.5-12に示す。桁行方向では、12本の柱のうち損傷度Ⅲが1本、損傷度Ⅳが3本あり、被災度は「中破」と判定された。張間方向では、12本の柱のうち損傷度Ⅳが2本あり、被災度は同じく「中破」と判定された。

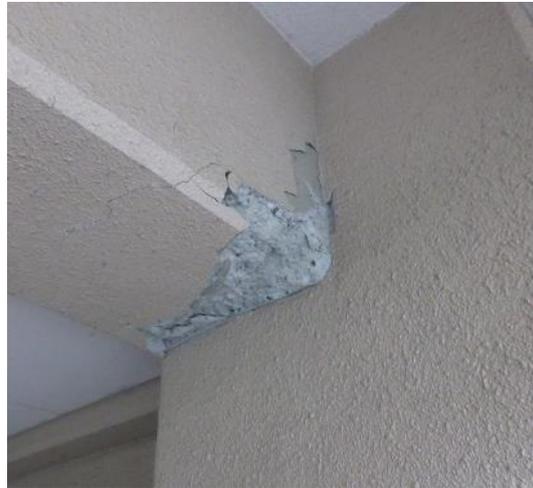
写真5.5-55 梁端部のかぶりコンクリー
トの剥落

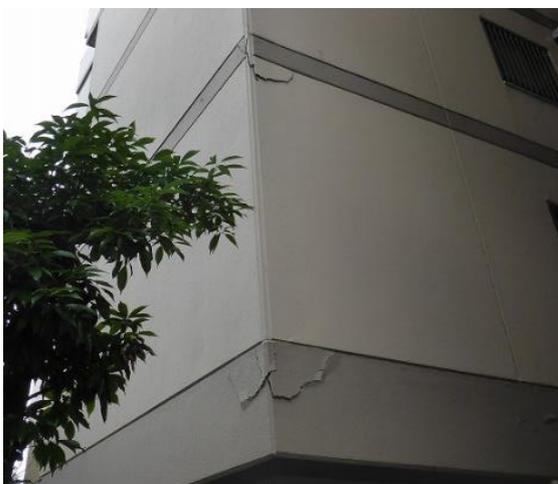
写真5.5-56 出部屋を支持する片持ち梁先
端周辺のひび割れ

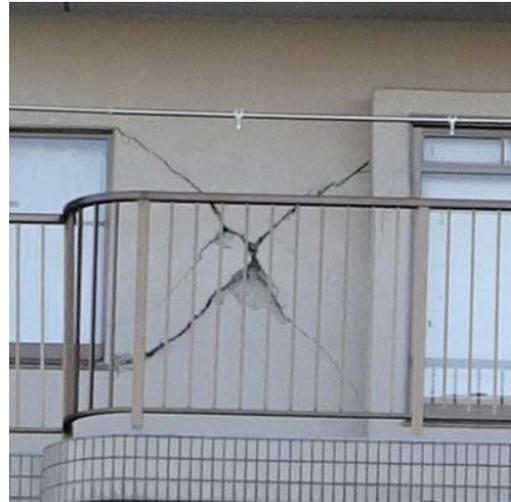
桁行方向のバルコニー側の構面では、1～8階に渡って方立壁がせん断破壊していたが、袖壁の破壊は確認されなかった（写真 5.5-60）。また、当該方立て壁は高さ方向に不規則に配置されており、壁のアスペクト比は1から2程度となっている。一方で、バルコニーが設けられた張間方向の外側の構面では、方立壁を含めて、目立った損傷は確認できなかった。

写真5.5-60 桁行き方向バルコニー側の方立て壁のせん断破壊

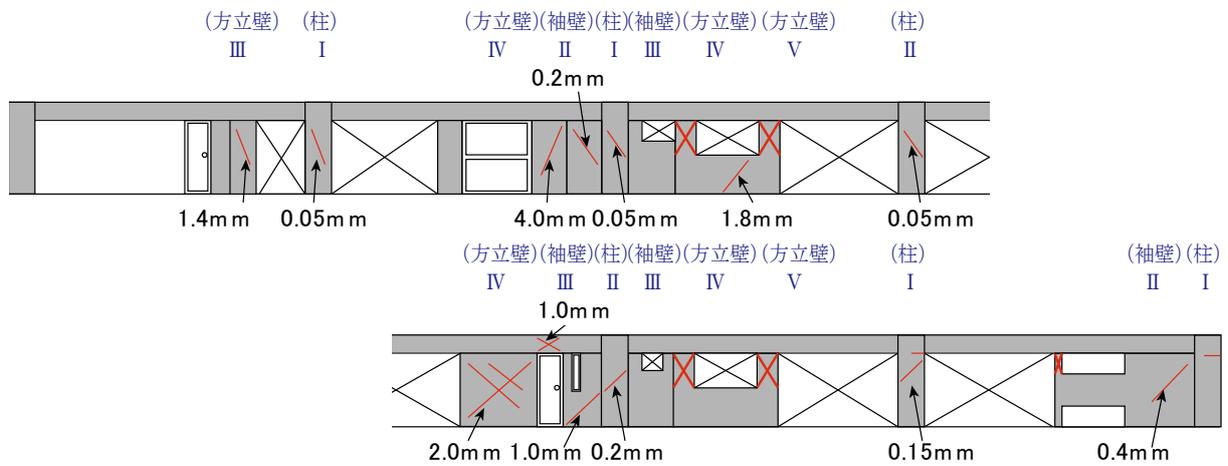
図5.5-18 部材損傷度判定結果(5階)

方立壁は今回調査した8枚全ての損傷度がⅢを上回り、被災度を評価する際の基準となるⅣ以上の損傷度となったものが全体の88%を占めたため、非構造壁の被災度は「大破」と判定された。一方、袖壁に関しては、今回調査した5枚全ての損傷度がⅢ以下と判定されたため、非構造壁の被災度は「無被害」となった。

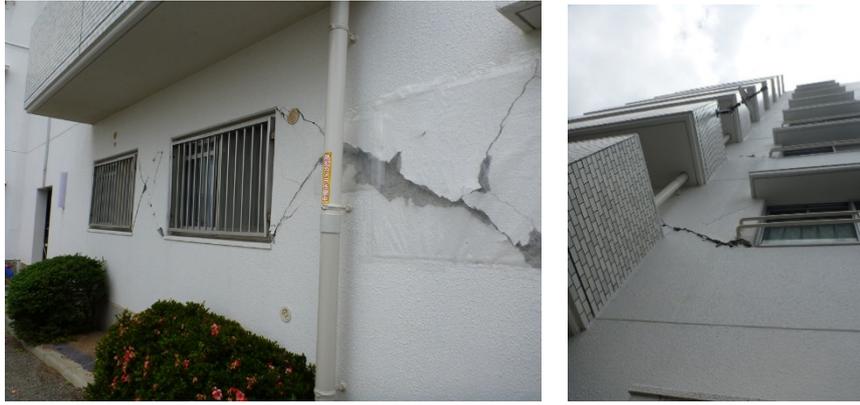
写真5.5-66 張間方向の妻壁の被害

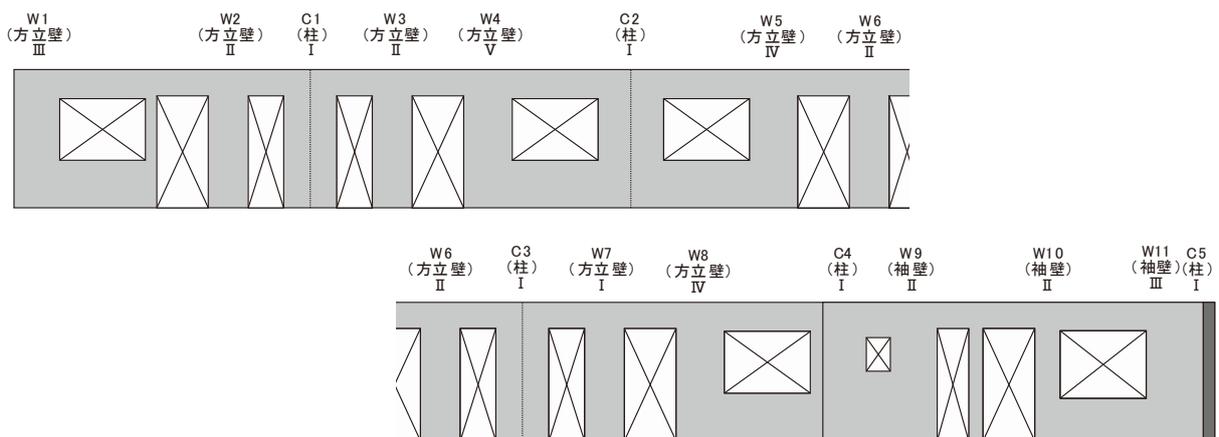
図5.5-19 被災度判定の結果（桁行方向）

被災度区分判定基準^{5.5-1}に従い、被害が最も大きい4階について、桁行方向の共用廊下側のおよそ5スパンについて、部材損傷度の判定を行った。図5.5-19中に各部材の名称(C:柱、W:方立壁、袖壁)と判定した損傷度を示す。構造部材に関しては、柱に生じたせん断ひび割れの幅はいずれも0.2mm以下であり、大梁、柱梁接合部の目立った損傷は確認できなかった。また、窓開口に隣接し、腰壁による短スパン化により、アスペクト比が1.4程度となった方立壁では、損傷度がⅢ～Ⅴと判定されたが、その他の方立壁や袖壁では、損傷度がⅠ～Ⅲに留まっていた。

また、参考までに、方立壁、袖壁に関しては、非構造壁の被災度区分判定を別々に実施した。方立壁は今回調査した9枚のうち、3枚の損傷度がⅣを上回ったため、非構造壁の被災度は「小破」と判定された。また、袖壁に関しては、今回調査した2枚の損傷度がいずれもⅢ以下と判定されたため、非構造壁の被災度は「該当なし」となった。

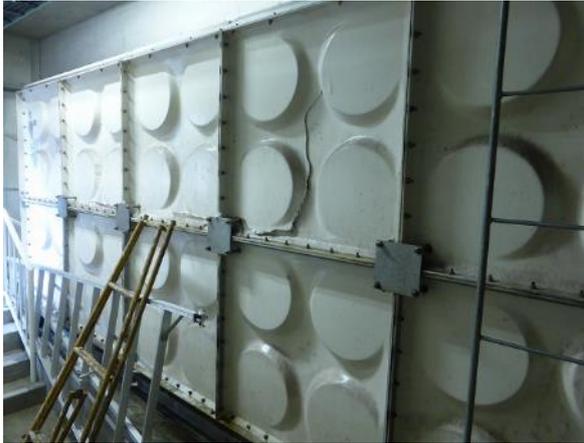
写真5.5-69 FRP 受水槽の破損

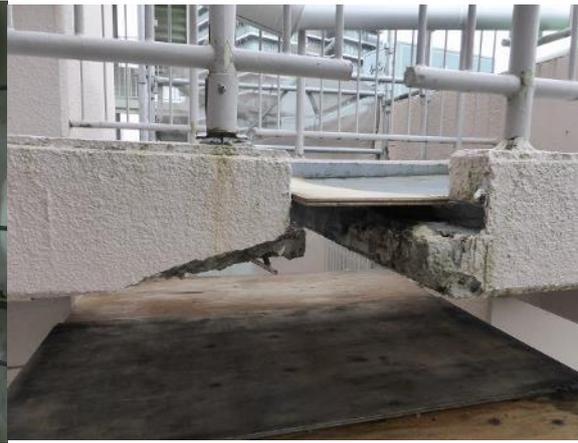
写真5.5-70 エキスパンションジョイント部の損傷・脱落

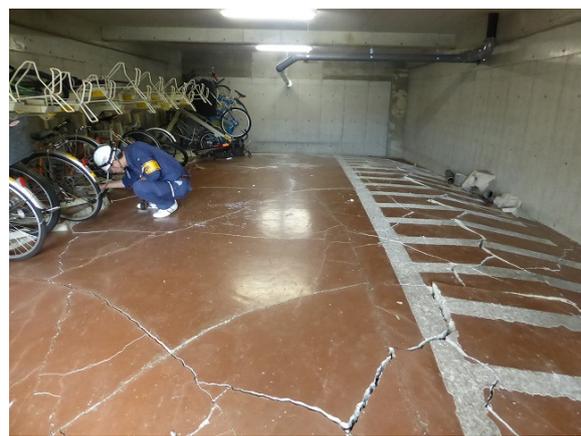
写真5.5-83 1階駐輪場土間スラブの上方向への残留変形と大きなひび割れ

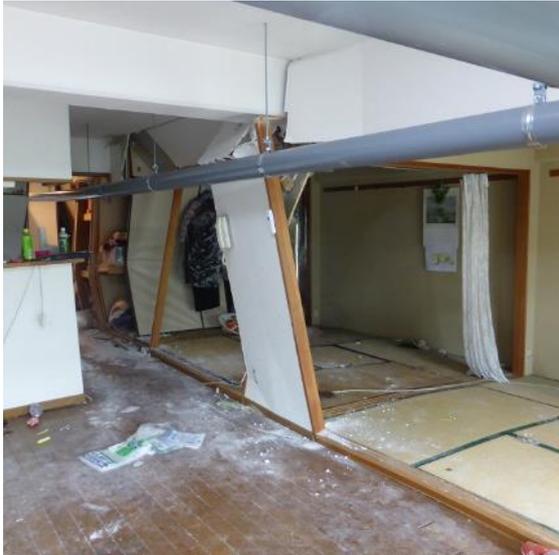
写真5.5-84 1階住戸木間仕切り壁の損壊

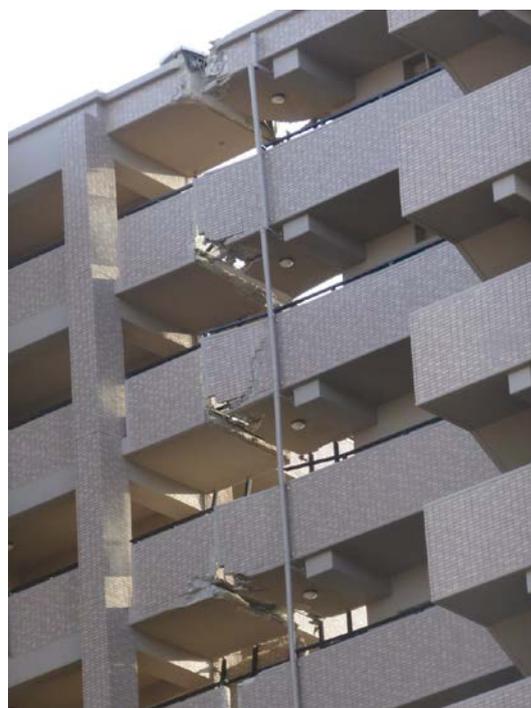
当該建築物では、エキスパンションジョイント部及びその周辺のコンクリートの破壊が見られる。エキスパンションジョイントで分割された 2 棟の建築物が地震時に衝突したものと推察される。

写真5.5-102 エクスパンションジョイント部の破壊

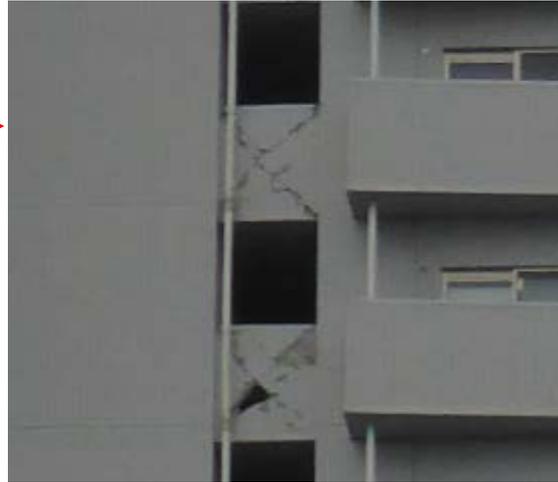
写真5.5-104 廊下手摺壁のせん断破壊

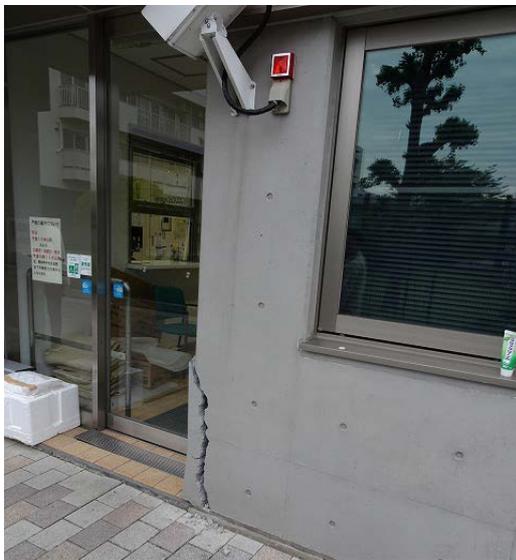
写真5.5-128 外壁端部のひび割れ

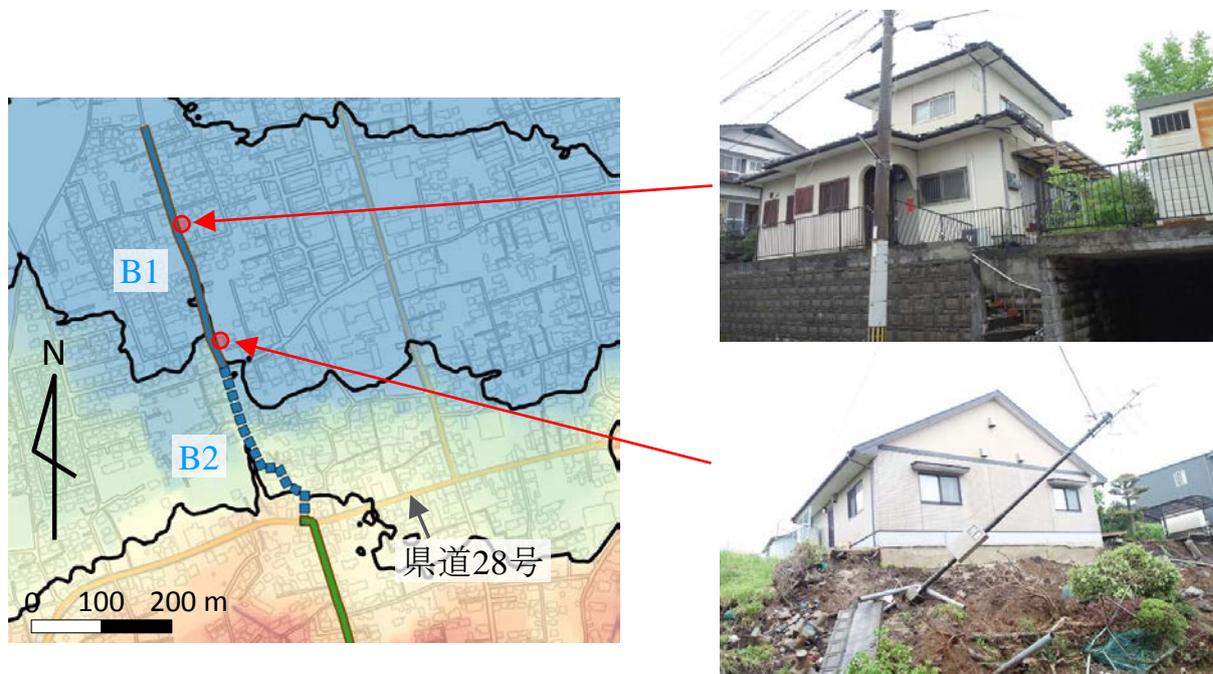
県道 28 号線北側の ZoneB1 の被害事例として、盛土擁壁の被害を写真 5.6-42 に示す。図 5.6-4 に示したように、ZoneB1 では平均傾斜量が他の地域に比べて大きく、盛土擁壁上に建物が立地しているケースが多い。ZoneB1 では南に位置する建築物ほど盛土擁壁の被害が大きくなる傾向が認められた。

写真 5.6-42 県道 28 号線北側の ZoneB1 で見られた盛土擁壁の被害事例

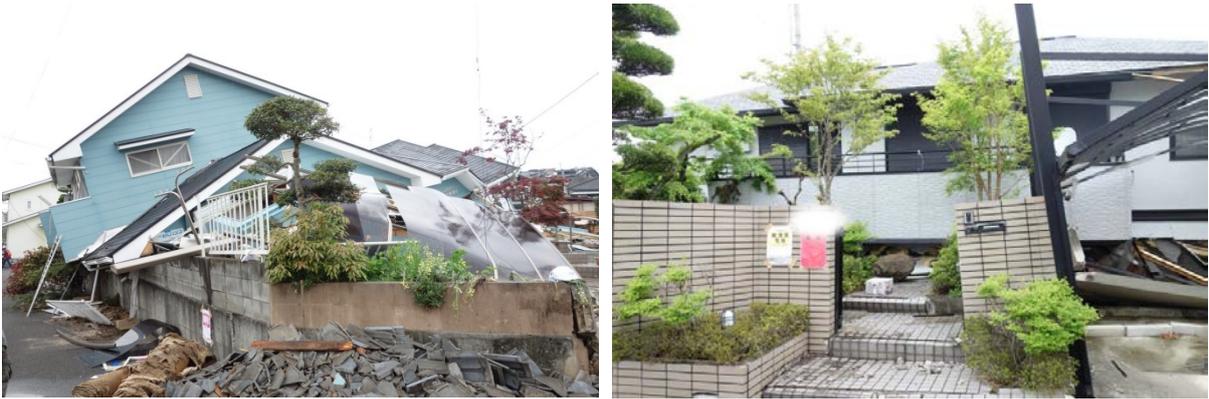
写真 5. 6-43 建築物の倒壊により基礎もしくは敷地地盤全体の状況確認が困難な事例（2例）

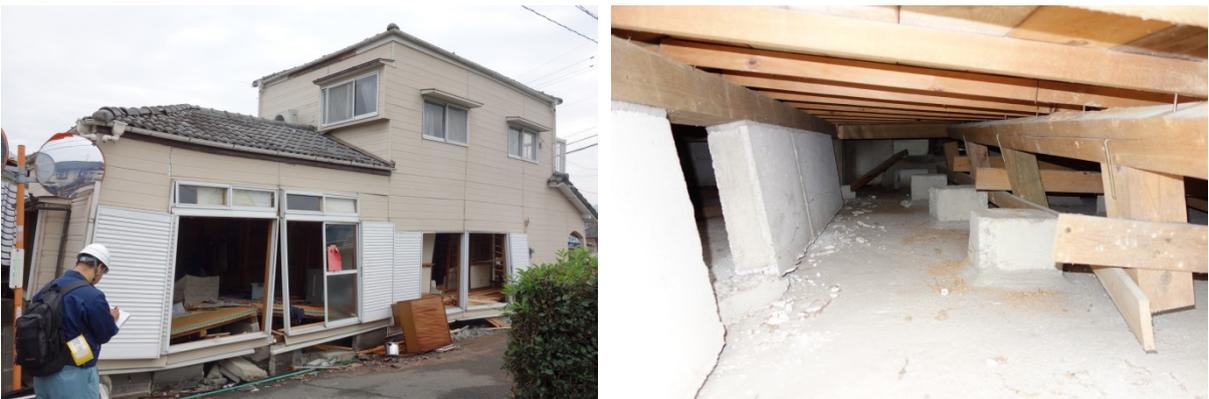
写真 5. 6-44 地盤変状が認められ、基礎に損傷が著しい事例 1

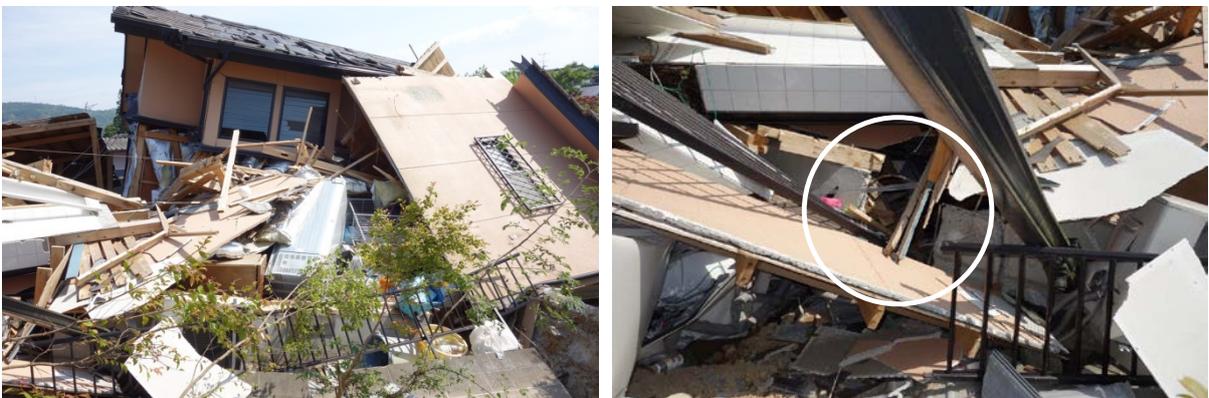
写真 5. 6-45 地盤変状が認められ、基礎に損傷が著しい事例 2

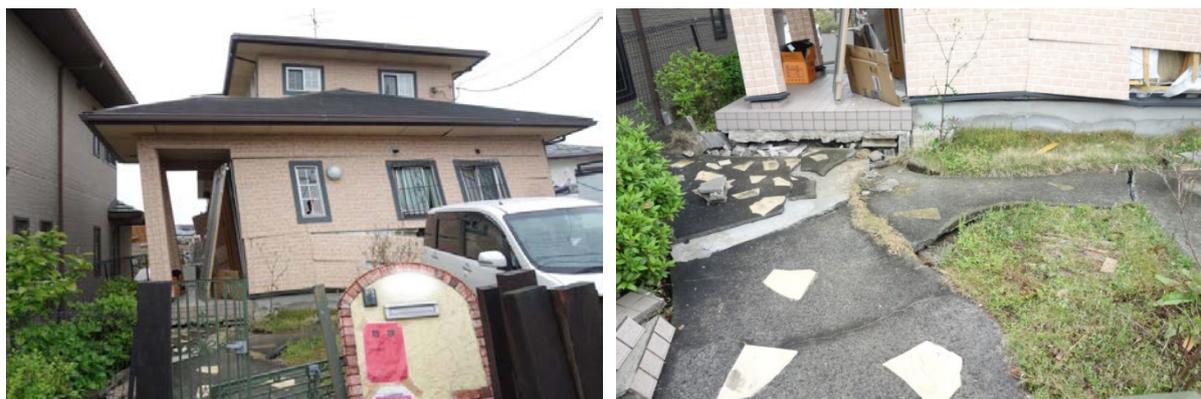
写真 5. 6-46 地盤変状が認められるが、基礎の損傷が軽微・無損傷の事例

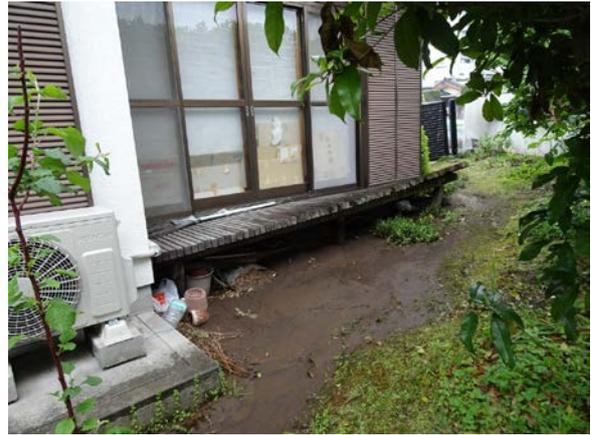
写真 5.6-50 写真 5.6-49 の建築物の縁側部分の沈下状況

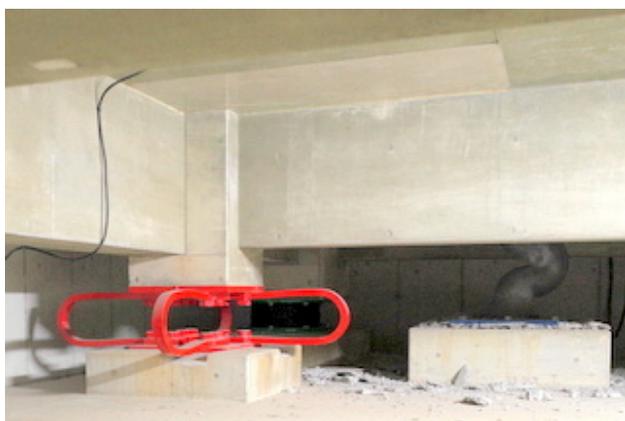
D13 (SD295A)@100, D) の耐力や基部主筋の定着の不足など、当該部分の設計にあたって地震時にダンパーの基部に生ずる応力の想定が十分でなかったことが考えられる。これに対して、取付け基部にはり等が配置されたU形鋼材ダンパーについては、残留変形（ゆがみ）及び塗料の剥がれなど軽微な変状に留まっていた（写真 5.7.2-18、写真 5.7.2-19）。

写真 5.7.2-18 鋼材ダンパーと鉛ダンパーの比較

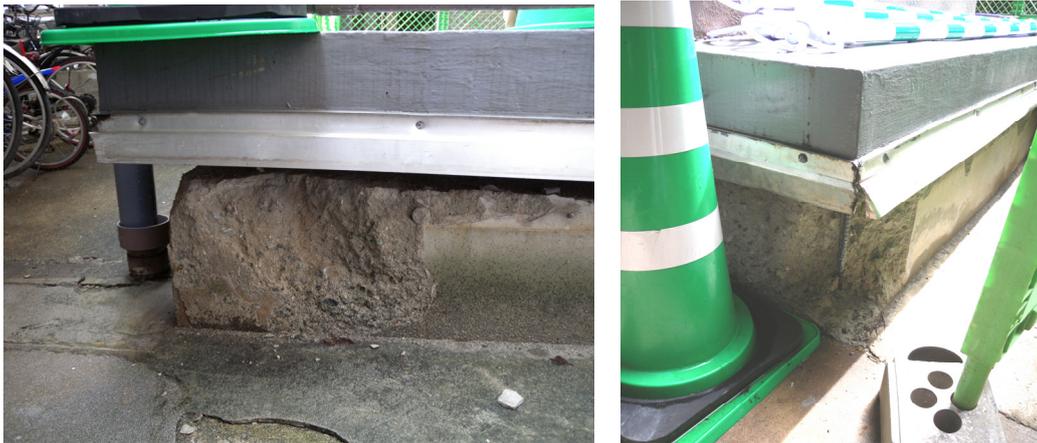
写真 5.7.2-42 鉛直クリアランス部分の変状

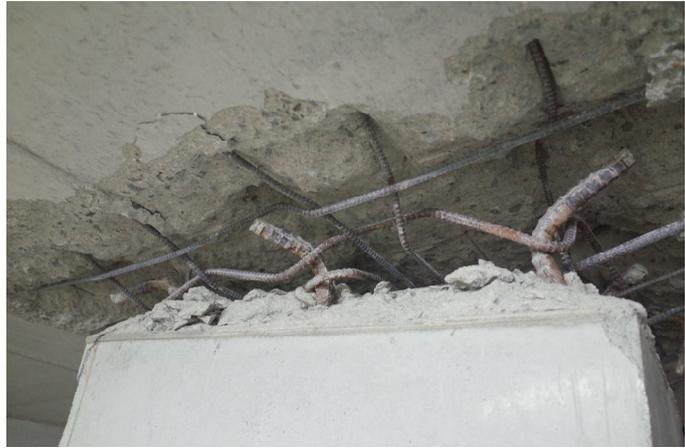
写真 5. 7. 2-50 鉛ダンパー取付け基部の損傷

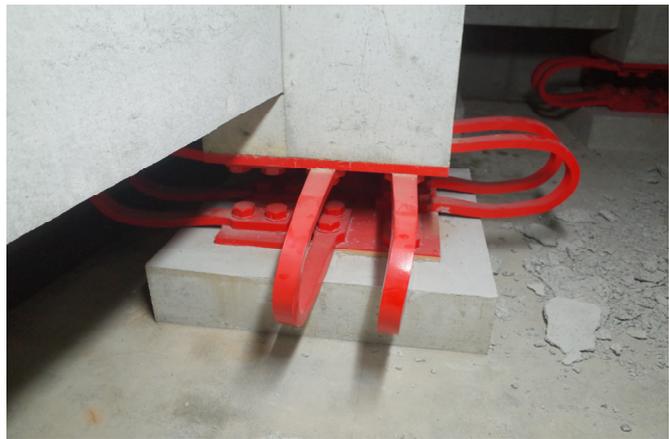
また、8基のU形鋼材ダンパーが取り付け基部を免震層外周の大梁に添わせるように配置されていたが、3基で被害を生じていた。取り付け基部が大梁から引き剥がされるように分離し鉛ダンパー同様にスラブとの接合部で破壊を生じたもの（写真5.7.2-51）があった。他に取り付け基部が大梁に対し偏心しないよう取り付けられており被害が見られなかった鋼材ダンパー（写真5.7.2-52）も存在したことから、一体化が十分でなかったために当該部分に想定外の力が作用したためと考えられる。この損傷は床スラブの上面にあたる1階の駐車場部分まで達していた（写真5.7.2-53）。ただし、大梁との一体化が図られていても、梁下端面とダンパー部間で損傷を生じている場合があり（写真5.7.2-54）、基部に対して周囲の部材（大梁）が偏心して取り付けられていることが却って被害を拡大したと考えられる。これらの鋼材ダンパーの被害の要因としては、鉛ダンパーの被害（あるいは建築物Cの被害）と同様に当該部分の設計にあたって地震時にダンパーの取り付け基部に生ずる応力の想定が十分でなかったことが考えられる。なお、写真5.7.2-54ではコアコンクリート部分が落下する重度の損傷に至っているが、この写真は2016年7月上旬（本震後約3か月後）に撮影したもので、別途本震後から約1か月までの期間に実施した現地調査の時点では顕在化しておらず、その後の余震で被害が拡大したものと考えられる。その他、柱直下の位置にない小型の積層ゴム支承の取り付け基部のスラブ下面にひび割れが確認された（写真5.7.2-55）。

写真 5. 7. 2-51 鋼材ダンパー取付け基部の損傷①（北西部）

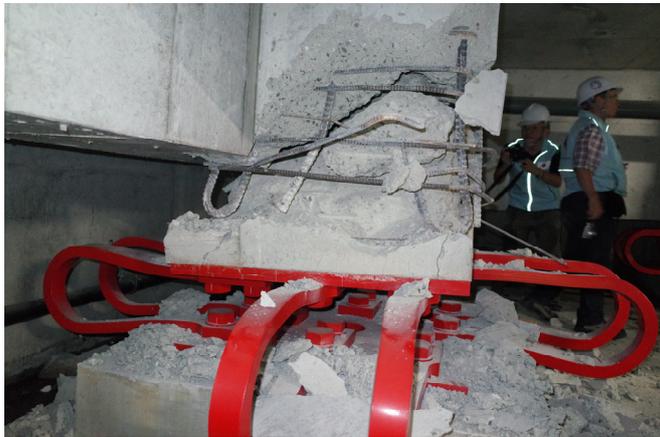
写真 5. 7. 2-54 鋼材ダンパー取付け基部の損傷②（南東部）

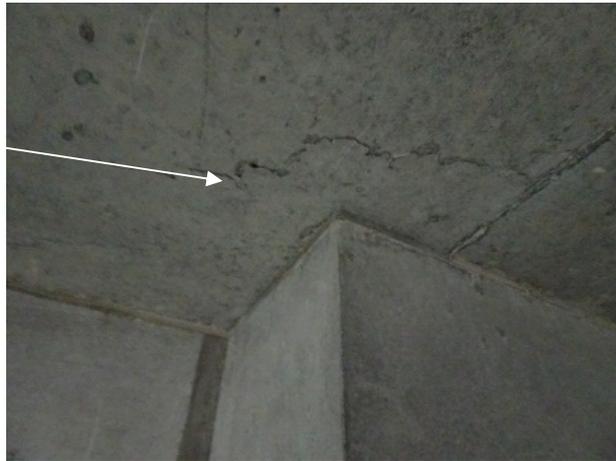
写真 5. 7. 2-55 小型の積層ゴム取付け基部のひび割れ

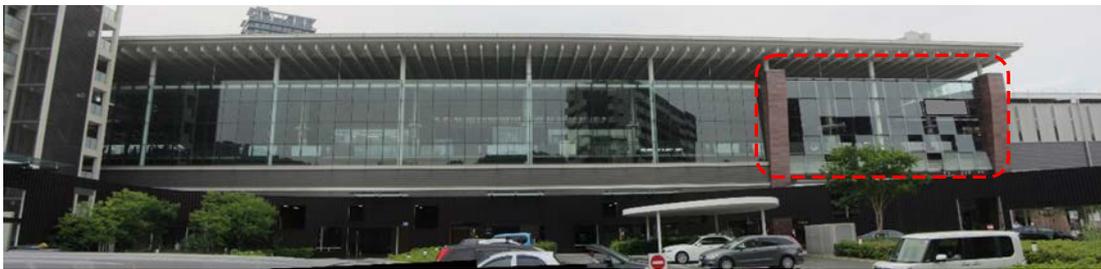
写真 5. 8. 2-37 駅舎のガラスの被害（全体）

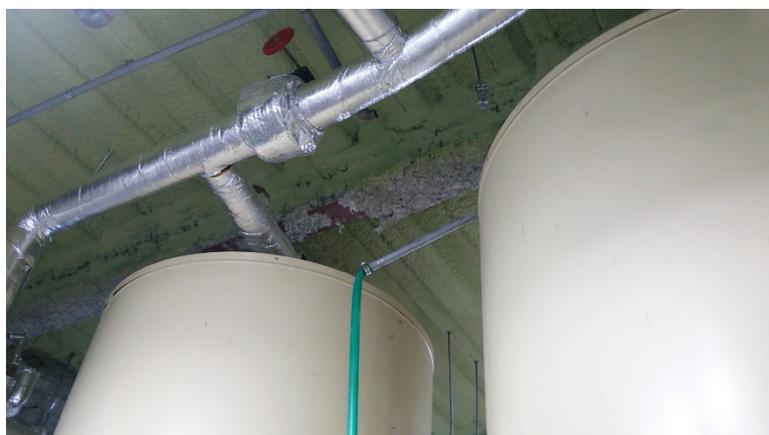
写真 5.8.2-69 耐火被覆が剥落した鉄骨梁 (RC+S 造、大津町)
