3. 火災の被害調査

3. 1. 火災被害の様子

3. 2. 焼け止まり線の様子

3. 3. 個別建物の調査結果

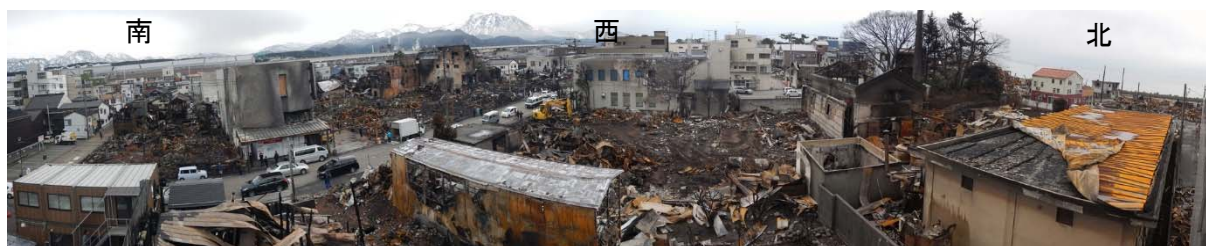
焼損区域の東西方向の幅は、県道西中・糸魚川線付近においては 180m 程度であり、同程度の東西方向の幅で、焼損区域が風下方向である焼損区域北部や国道8号にかけて続いている（図 3.1.1、写真 3.1.7、写真 3.1.8）。

写真 3.1.7 南側・西側及び北側の焼損状況

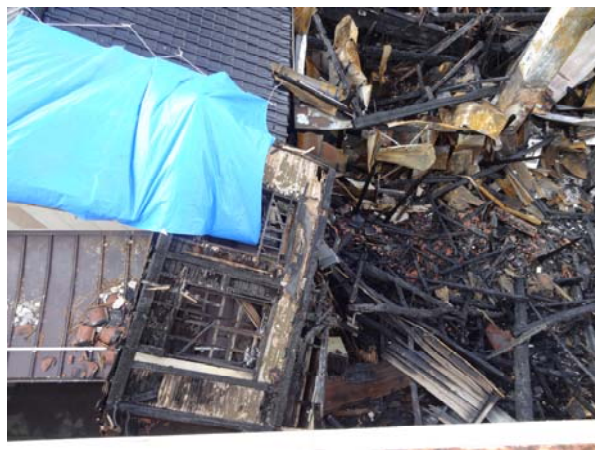
写真3.2.1.4は、南3焼け止まり線の様子を東から西に向かって撮影したものである。また、写真3.2.1.5は、写真3.2.1.4の手前の、屋根にブルーシートが掛けられた建物を上方から撮影したものである。非焼損区域側の建物には、焼損区域側の建物の外壁が倒れこんでいるものの、目立った加熱痕は認められなかった。

写真 3.2.1.5 南 3 焼け止まり線の様子
(写真 3.2.1.4 の手前部分を撮影)

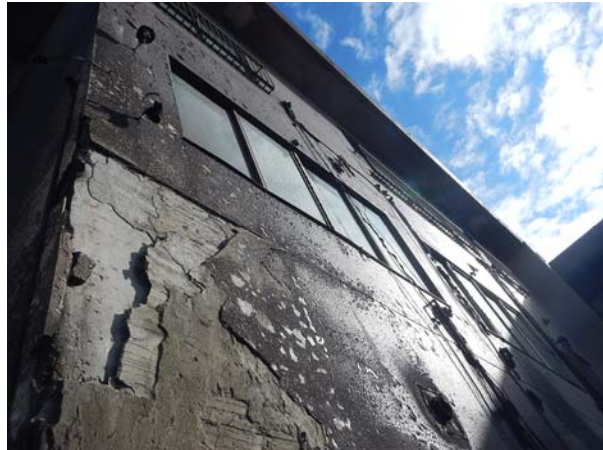
写真 3.2.1.6 は南 4 焼け止まり線を、写真 3.2.1.7 は南 4 焼け止まり線の 3 階建て RC 造建物の東側外壁を撮影したものである。火災当時は、RC 造建物の内部から消防隊による放水が行われたとのことであったが、外壁には 3 階陸屋根部分まで加熱痕が残っている。RC 造建物の外壁は、火災加熱によって塗装が焼け焦げ、一部モルタル層が剥落していた。また、窓ガラスにはひびが入り、サッシが変形しているものも確認できた。建物内部については、空調室外機用の配管を通す貫通部から煙が侵入し、汚損や一部什器の溶融などの被害が出たものの、内部の可燃物に着火し、炎上するまでには至っていない。

写真 3.2.1.7 南 4 焼け止まり線の RC 造建物
(西面)

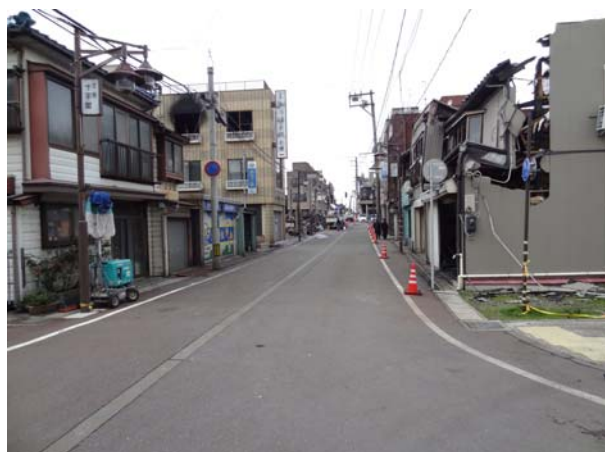
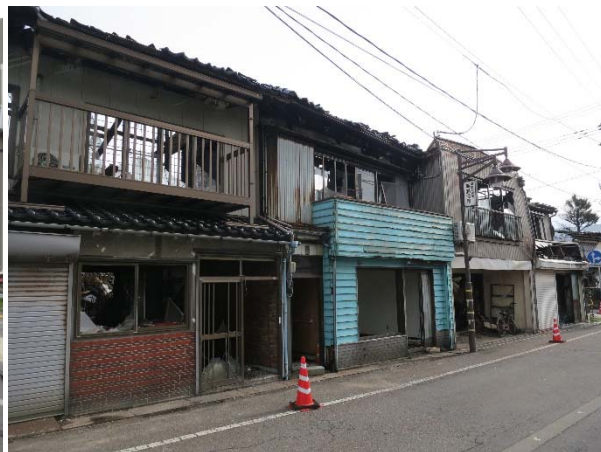
写真 3.2.2.1 は西 1 焼け止まり線を南から北に向かって撮影したものである。東側が焼損した街区であり、通りに面する建築物の外壁は残っているものの室内側が焼損していることが確認できる (写真 3.2.2.2)。外壁開口部の窓ガラスは大部分が脱落しているものの開口部からの火炎噴出痕はわずかであり、道路を挟んで 7.5m (図上計測) 隔てた対向面 (写真 3.2.2.1 左 (西) 側) の被害は認められなかった。なお、写真 3.2.2.1 左 (西) 側の街区は写真奥 (北) 側に火災の被害が

写真 3.2.2.1 焼け止まり線を形成した仲道線 写真 3.2.2.2 東側の通り面の様子

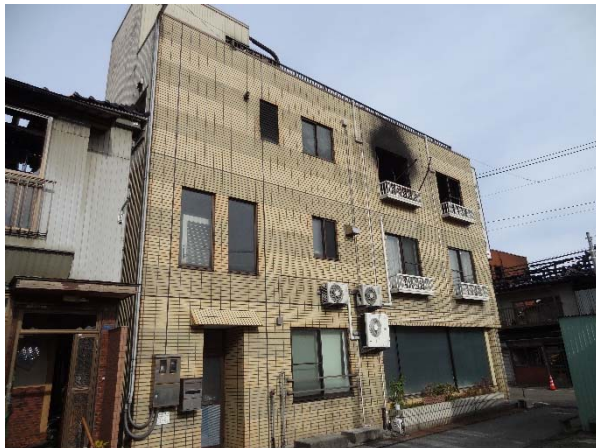
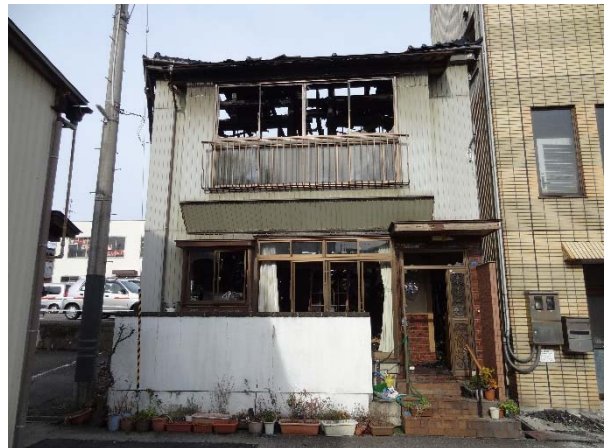
西 2 焼け止まり線では鉄骨造 3 階建て建築物 (写真 3.2.2.3) 及びその西隣の 2 階建て木造建築物 (写真 3.2.2.4) によって焼け止まり線を形成している。鉄骨造 3 階建て建築物は、3 階の開口部は火炎噴出痕、ガラスの亀裂や脱落が見られるが、2 階以下の部分の開口部や外壁そのものの損傷は認められなかった。幅員 2.6m (図上計測) の道路を挟んだ正面には小規模な車庫があるが焼損は認められなかった。西隣の焼損した木造建築物 (写真 3.2.2.4) も開口部のガラスは大部分が脱落しているが、外壁やアルミ製とみられるサッシは残っており、開口部からの火炎の噴出が激しくなかったことがうかがわれる。この木造建築物の南西斜向かいには 2 階建て木造建築物が比較的近くにあるが、雨樋の溶融もなく被害は認められなかった。

写真 3.2.2.3 西 2 焼け止まり線の様子（東側） 写真 3.2.2.4 西 2 焼け止まり線の様子（西側）

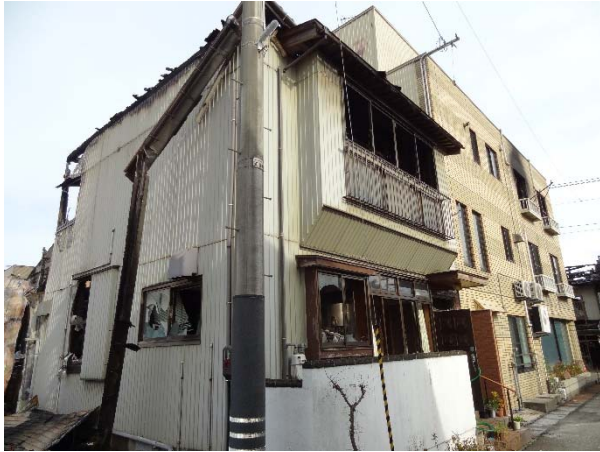
写真 3.2.2.5 西3焼け止まり線の様子

写真 3.2.2.5 は、前記写真 3.2.2.4 に写る 2 階建て木造建築物を南西方向から見たものであるが、西面外壁の大部分が残っている。写真 3.2.2.6 は西 3 焼け止まり線を南西から北東に向かって撮影したものである。写真 3.2.2.6 左（西）側に 2 階建て建築物（④金融機関建物）があるが、西 3 焼け止まり線からの加熱によるとみられる南壁面にある窓ガラスの亀裂が見られた。西 3 焼け止まり線の西側には駐車場があり、近傍の家屋までの距離は 21.8m（図上計測）である。

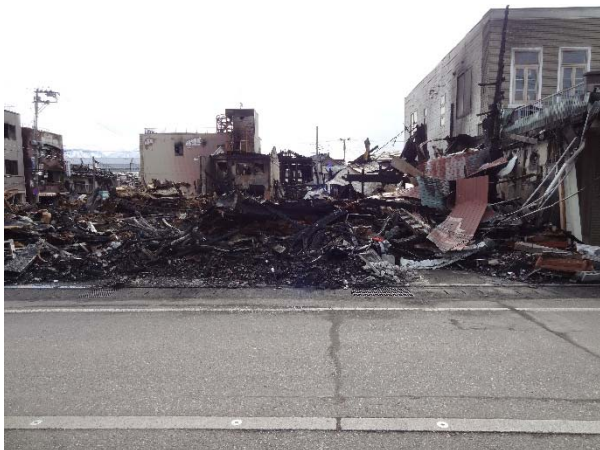
西4焼け止まり線は④金融機関建物によって形成されている。写真 3.2.2.7 は④金融機関建物の東側壁面と、壁面に接した木造家屋の火災跡の状況である。2階開口部周辺に煤の付着、ガラスの破損、外装材の変形や部分的な浮き上がりが確認できる。写真 3.2.2.8 は同一建物の北壁面及びその前面の雁木を撮影したものである。幅員 9m 以上の県道西中・糸井川線を挟む反対側にも焼損の激しい街区があるが、風上側にあたるこの壁面及び雁木には北側街区の火災からの加熱による目立った焼損は認められなかった。

写真 3.2.2.7 西4焼け止まり線
(④金融機関建物 東壁面)

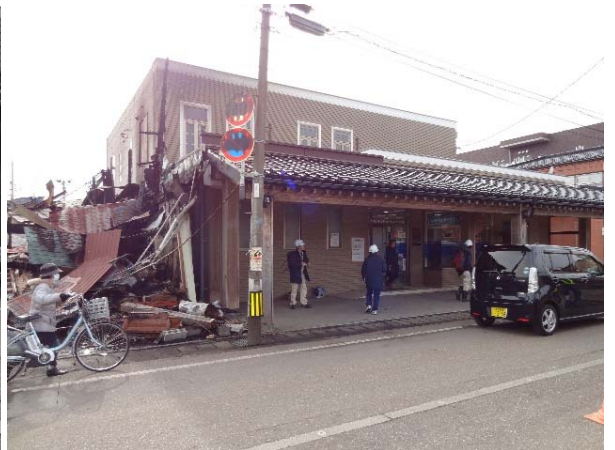
写真 3.2.2.8 西4焼け止まり線
(④金融機関建物 北壁面)

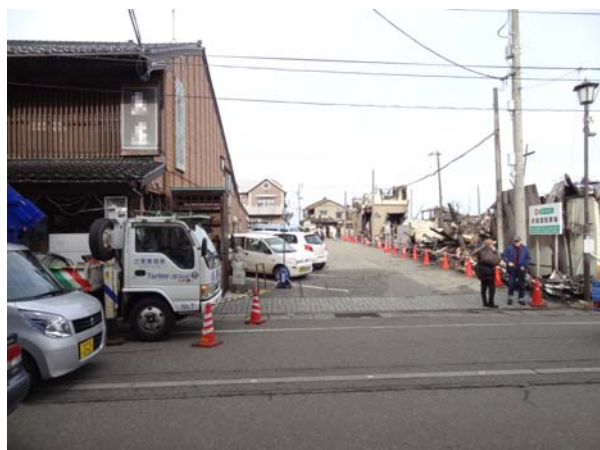
西5焼け止まり線は駐車場により、対向する家屋から南側で 11.9m（図上計測）、北側で 16.8m（図上計測）の距離が離れている。対向する木造家屋には目立った焼損は認められない（写真 3.2.2.9、写真 3.2.2.10）。

写真 3.2.2.9 西5焼け止まり線（南→北）

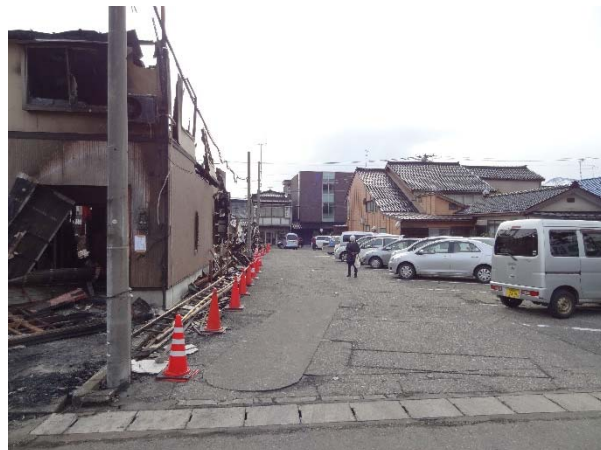
写真 3.2.2.10 西5焼け止まり線（北→南）

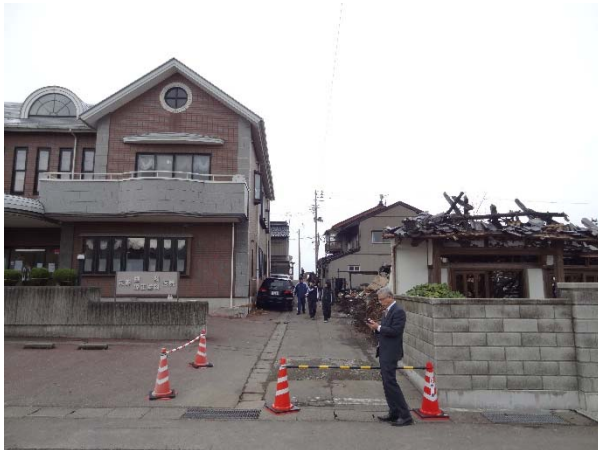
西6焼け止まり線では幅員 3.7m（図上計測）の道路を挟んで東側の街区に著しい被害が見られるが、東側の街区においても 2 棟の木造 2 階建て家屋及び小規模の小屋（⑨戸建て住宅等）が全焼を免れている。写真 3.2.2.11 は南から北に向かって撮影したものであるが、道路右（東）側手前に全焼した木造家屋、その奥に全焼を免れた家屋が見える。左（西）側の建物（⑦診療所）には目立った被害は認められなかった。写真 3.2.2.12 は北から南に向かって撮影したものである。左（東）側手前に全焼した木造家屋があるが、道路を挟む右（西）側の建物に目立った被害は認められなかった。

写真 3.2.2.11 西 6 焼け止まり線 (南→北)

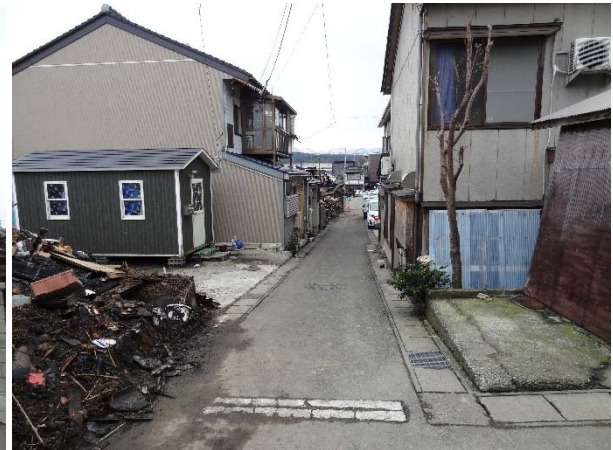
写真 3.2.2.12 西 6 焼け止まり線 (北→南)

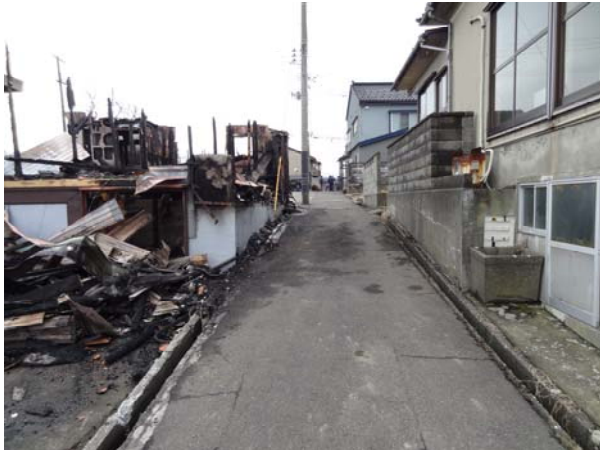
写真 3.2.2.13 は西 7 焼け止まり線を北から南に向かって撮影したものである。左 (東) 側に全焼家屋があり幅員 2.8m (図上計測) の道路を挟む右 (西) 側に 2 階建て木造家屋 (空家) がある。西側の木造家屋は全焼を免れており目立った加熱痕も認められなかったが、部分的に軒裏材の脱落が見られた。ただし、軒裏材の脱落が火災や消火活動によるものか、火災以前から脱落していたのかは不明である。写真 3.2.2.14 は浜町通線を東から西に向かって撮影したものである。西 7 焼け止まり線に面した 2 階建て家屋の東側壁面が写っているが、その前面は道路と駐車場によって火災家屋から 8.8m (図上計測) 隔てられている。開口部の網入りガラスや外壁に目立った焼損は認められなかった。

写真 3.2.2.13 西 7 焼け止まり線（北→南）

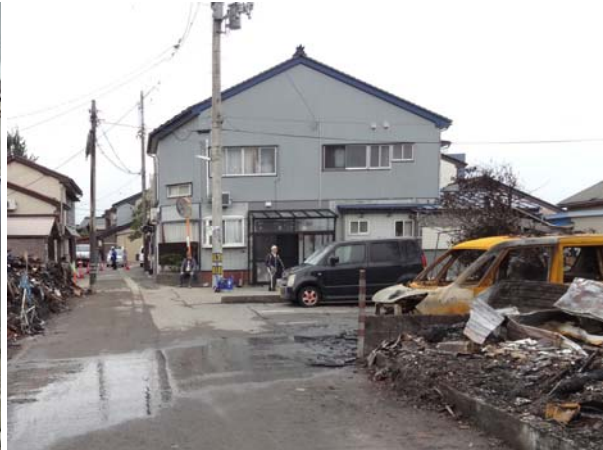
写真 3.2.2.14 浜町通線から見た西 7 焼け止まり線南端の様子（東→西）

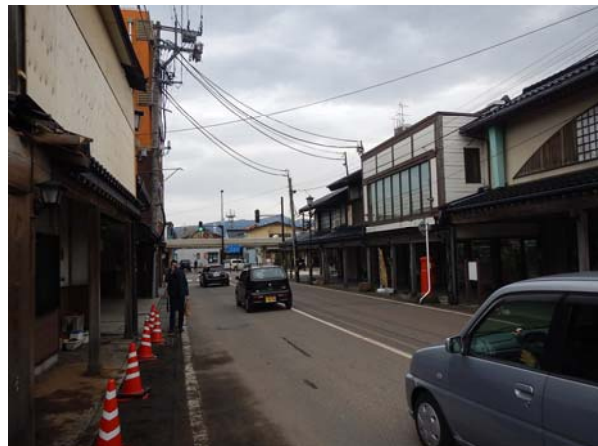
写真 3.2.3.2 東 2 焼け止まり線

東 2 焼け止まり線の状況を写真 3.2.3.2 に示す。写真は県道西中・糸魚川線を東側に向かって撮影したものである。写真左側の木造 2 階建て建物は焼損しているが、幅員 9m 以上の道路をはさんで対面に並ぶ木造 2 階建ての商店には外観上、損傷は全くみられなかった。

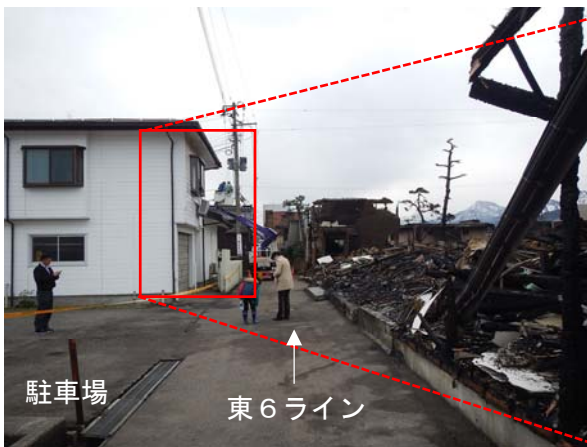
東 6 焼け止まり線は写真 3.2.3.8 に示すように、全焼した⑱飲食店と幅員約 3.4m (図上計測) の道路をはさんで木造 2 階建ての外壁金属サイディング張りの住宅とその北側に駐車場が並ぶ場所である。住宅には 2 階の出窓の網戸の溶融が見られたが、ガラスの亀裂は認められなかった。このほか、外壁やシャッターの火災によると推定される汚れや、エアコンの室外機の支持材や樹脂製の樋に部分的な変形が確認された。

写真 3.2.3.8 東 6 焼け止まり線の焼け止まり線
(北側から撮影。右側は全焼した⑱飲食店)

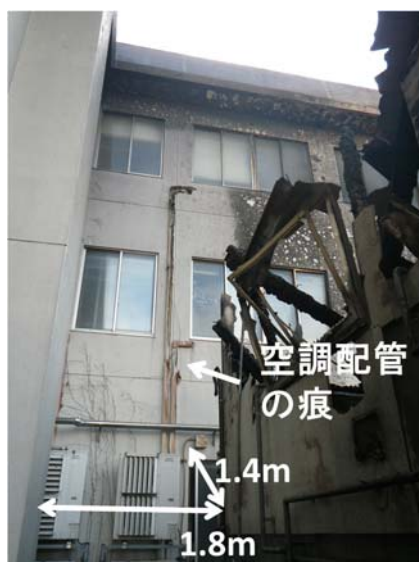
③事務所建物は RC 造 3 階建ての建物で、L 字型平面で隣棟間隔は南北が 1.4m、東西が 1.8m である（現地実測）。外壁モルタルの表層剥離、開口部の網入りガラスにひび割れが見られ、屋根軒先までの加熱痕から、隣接建物からの火炎が建物と同じ高さまで上がっていたことが分かる。また、空調室外機の配管のため外壁に設けられた貫通部を通じて熱の侵入がみられ、1 階及び上層部の屋内側に設置されたプラスチック製品の溶融が見られた。風上側であったため、陸屋根の上には降積した火の粉は見当たらなかった。

写真 3.3.3.2 北側外壁の様子
(配管の焼失と貫通部の露出 屋根軒先までの加熱痕)

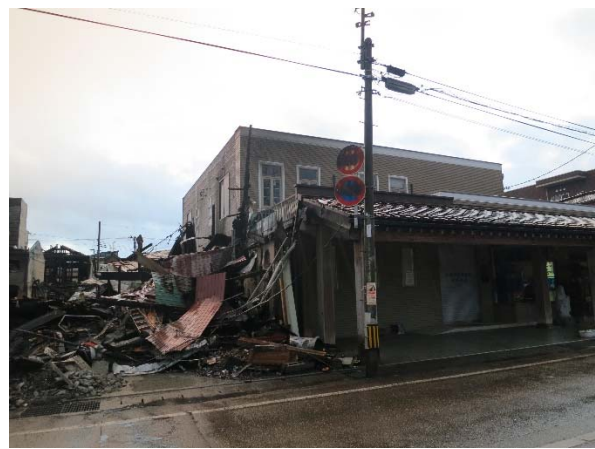
県道西中・糸魚川線を挟んだ北側の区画が先に燃えていたとのことであったが、正面雁木の焼損がないことから、北側からの受熱は小さかったものと考えられる。一方で外壁の加熱痕の状況からは、主に東側の隣接建物から加熱を受けており、東側開口部の窓ガラスにひび割れを生じて

写真 3.3.4.2 北側(県道西中・糸魚川線)外観
（正面に雁木あり）

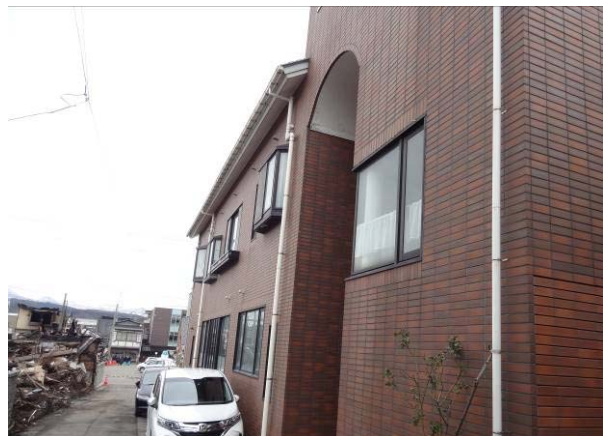
⑦診療所は焼損区域の西端に位置する2階建て外壁タイル張りの建物である。この建物の東側の道路を挟む反対側(東側)には全焼した建物がある。隣棟間隔は最短部で4.5m程度(現地実測による)であるが、東面の外壁に目立った損傷は認められず、南面は火災区域には直接面していないため南面外壁にも火災による損傷は認められなかった。

写真 3.3.7.2 東側道路の様子

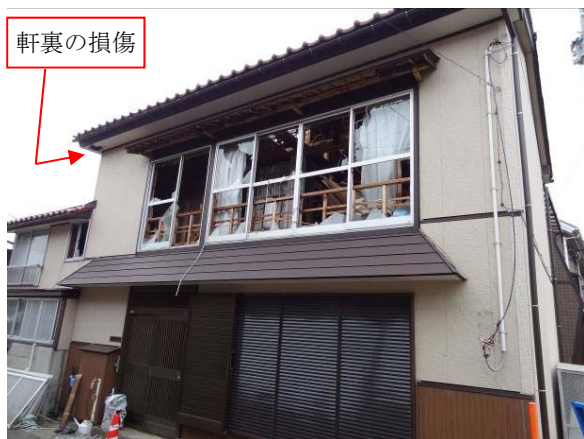
⑧戸建住宅は浜町通線の南側に面し、焼損区域の西端に位置する木造2階建ての建物である。隣接する周囲の建物に火災による損傷は認められず、飛び火によって焼損したと見られる。飛び火あるいは消火活動によるとみられる屋根の損傷及び北側開口部の破損、母屋北東角の軒裏の損傷が見られるが、室内の目立った焼損、北側開口部に煤の付着や火炎噴出の跡は認められなかった(写真 3.3.8.1)。また、北側道路(浜町通線)を挟んで対面する壁面への火災の影響も認められなかった(写真 3.3.8.2)。

写真 3.3.8.1 北外壁面

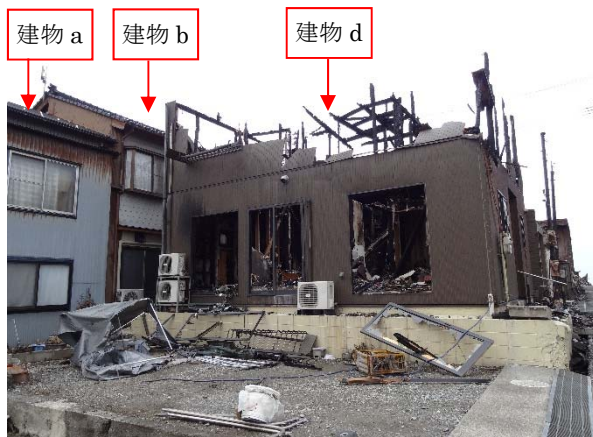
図 3.3.9.1 中の建物 b は木造 2 階建ての戸建住宅である。東面の外壁には比較的大きな開口部が設けられており、東側の敷地には近接して木造の焼損建物（図 3.3.9.1 中の d）の一部が残っているが、建物 b には外観の損傷及び内部への火災の侵入は認められなかった（写真 3.3.9.2）。建物 b の北側外壁面には開口部は無く、その前面の北側敷地には小さな小屋（図 3.3.9.1 中の c）が設置されているが、この小屋にも火災の影響は認められなかった（写真 3.3.9.3～5）。

建物 d は 2 階の外壁は大部分が燃え落ちているが、1 階の外壁がほぼ原形のまま残っており、1 階西側（建物 b 側）外壁面の開口部はごく小さな小窓のみであった。小屋 c の東側は建物 d の開口部の無い外壁の他、図 3.3.9.1 中の建物 e の RC 造とみられる開口部の小さな 1 階外壁面に隣接している。小屋北側はある程度の空間があったとみられる（写真 3.3.9.4～5）。

写真 3.3.9.2 建物 d の 1 階外壁の燃え残り

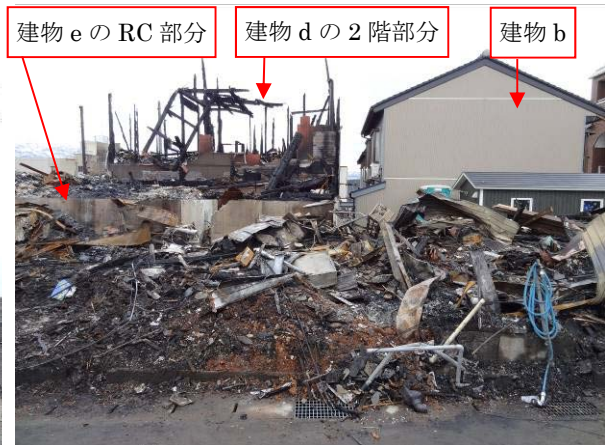
写真 3.3.9.3 建物 b 北側の火災跡と外壁面

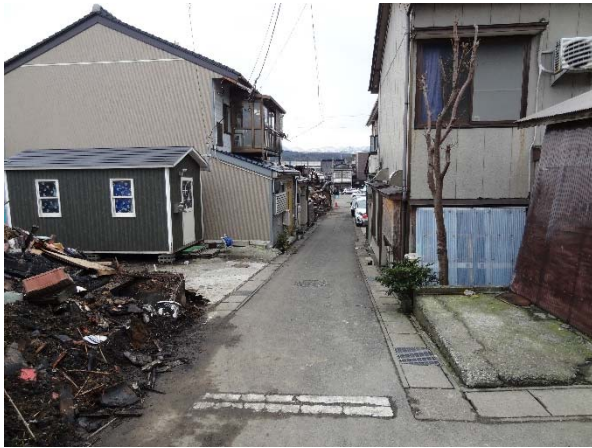
写真 3.3.9.4 建物 a 及び建物 b 西側道路の様子

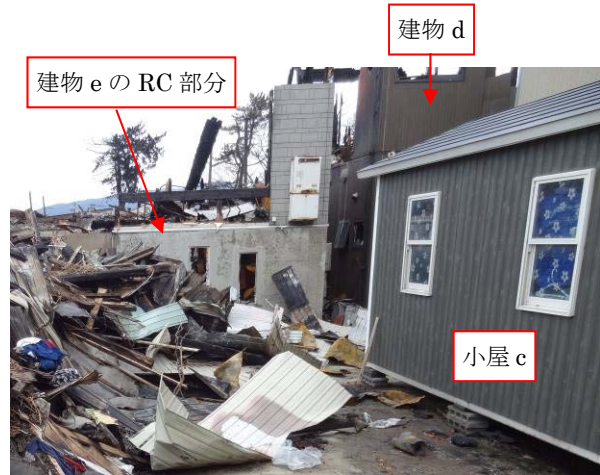
写真 3.3.9.5 小屋 c とその北側及び東側の様子

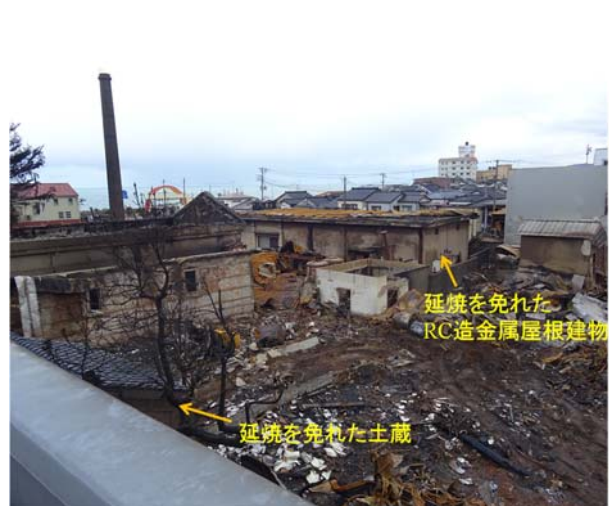
①酒類製造建物は県道西中・糸魚川線に面し、敷地内に複数の建物を有し、主屋として海からの塩害を防ぐため複数の蔵と一体で大屋根をかけた木造建物の他、独立の蔵、納屋が多数存在した。主屋および大屋根で一体化していた蔵2つ、および独立の蔵2つに延焼したが、RC造金属屋根の建物と土蔵1つが内部への延焼を免れている。所有者によると前面道路（県道西中・糸井川線）に面した板塀は焼け残っていたようなので、道路を挟んだ南側建物からの火炎による延焼ではなく、火の粉により主屋が延焼し、敷地内の他の建物に延焼したと考えられる。延焼した独立の蔵のうち1つは木製開口部からの延焼が考えられ、また消火のため重機による破壊消防が行われたようである。もう1つは土蔵であり壁は残っているものの瓦屋根が崩落していた。延焼を免れたRC造は鉄扉およびシャッター前に可燃物が無かったこと、土蔵は入り口に前室が設けられており、2枚の扉が同一直線状になかったこと、また窓開口部前面が樹木に覆われており、火災加熱が遮蔽されていたことが延焼の抑制につながったものと考えられる。

写真 3.3.11.2 延焼後の敷地の様子

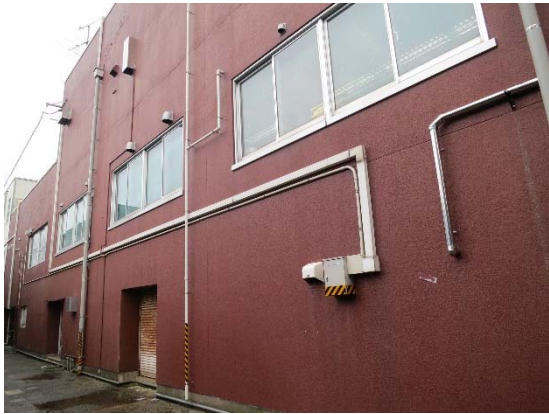
⑭事務所建物は県道西中・糸魚川線の北側に建つ RC 造 3 階建ての建物である。焼損区域に面した西側では、外壁塗装の焦げや開口部のひび割れ、もしくは屋外配管の熔融などの目立った被害は見られなかった（写真 3.3.14.1）。一方で、道路を挟んで本建物の西側に位置する建物においては、屋根は燃え抜けているものの、外壁は自立した状態で残っており、開口部上方の外壁に焼け焦げた痕等は見られない（写真 3.3.14.2）。なお、国土地理院が 2009 年に撮影した空中写真によると、これらの建物の隣棟間隔は約 7m となっている。

写真 3.3.14.1 西面の様子

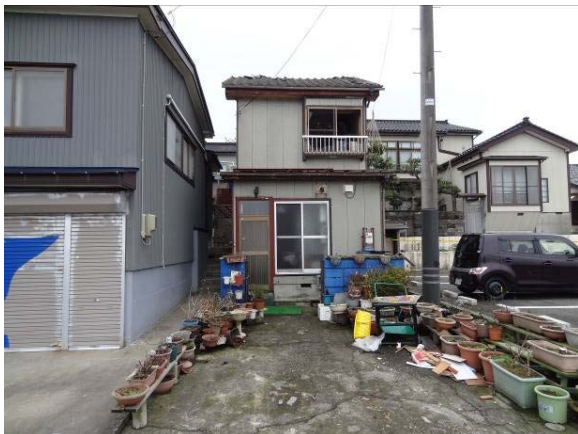
⑮戸建住宅焼損区域の北西端に位置する木造2階建てで、飛び火したと見られる建物である(写真 3.3.15.1)。飛び火した点から小屋裏に拡大した火災によると見られる屋根の損傷が確認できる(写真 3.3.15.3) ほか、火災によるものかは不明であるが、2階開口部の破損が確認できる(写真 3.3.15.2)。東側及び南側に近接して隣接建物があるが、火災の影響は認められなかった。西側は広い駐車場で北側は国道8号である。

写真 3.3.15.1 北外壁面

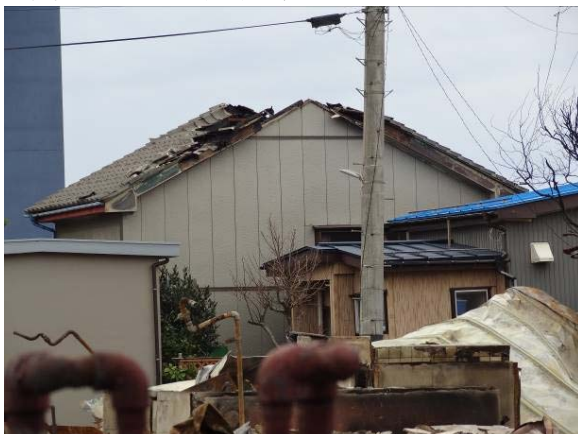
写真 3.3.15.3 飛び火によるとみられる屋根の損傷 (南東側から)

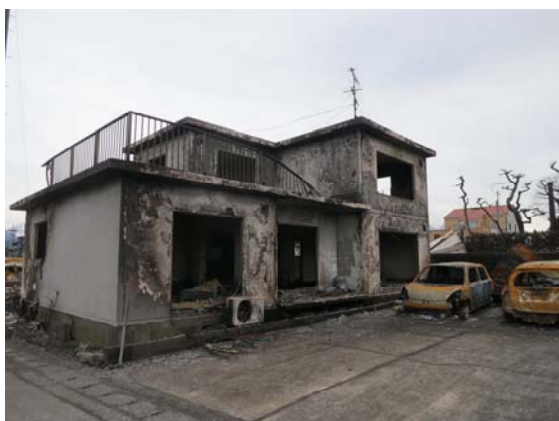
写真 3.3.17.1 は、国道 8 号線近くの RC 造 2 階建て住宅を撮影したものである。建物は躯体こそ残っているものの、全体的に強い加熱を受けた痕が見られ、窓枠なども残っていない状態であった。写真 3.3.17.2 は、建物の南側に駐車した 2 台の車を撮影したものであるが、いずれもタイヤが焼失して車体が地面に接した状態となっている。これらが当該建物への火災延焼を媒介した可能性もある。強い加熱痕は、車が駐車した南側以外にも確認された。写真 3.3.17.3、写真 3.3.17.4 は建物の東側の外壁を撮影したものであるが、外壁の表面にはコンクリートの爆裂した跡が確認できた。爆裂した箇所は、1 階開口部の下方にも及んでおり、何らかの屋外にある火源からの加熱を受けていたものと考えられる。

写真 3.3.17.1 南側の様子

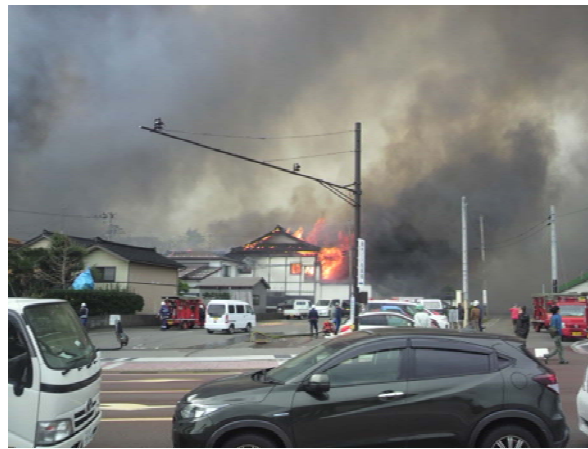
⑱飲食店は焼損区域北東部に位置する瓦葺き木造 2 階建ての建物である。敷地内の南東角に離れの付属屋（土蔵）があったが、この付属屋も含め今回の火災により全焼した。次章で詳しく示すようにこの建物は飛び火によって焼損したと推定されている。写真 3.3.18.1 は、建物関係者より提供を受けた当該建物の飛び火直後とみられる写真である。13:17 時点で濃い黒煙を背景として、手前中央の主屋及びその左側（南側）の付属屋から白煙が流れていることが確認できる。13:24 時点の写真では屋根の一部から噴出する火炎が確認でき、その後数分で建物全体に火災が拡大していることがわかる。

写真 3.3.18.1 飛び火直後とみられる⑱飲食店の様子 (住民提供)
