## 2017年9月19日メキシコ中部地震 建築物被害調査報告

Report of the Investigation on the Building Damage  
by the 2017 Puebla Earthquake in Mexico

小豆畑達哉、中村聡宏  
Tatsuya Azuhata, Akihiro Nakamura

国立研究開発法人 建築研究所

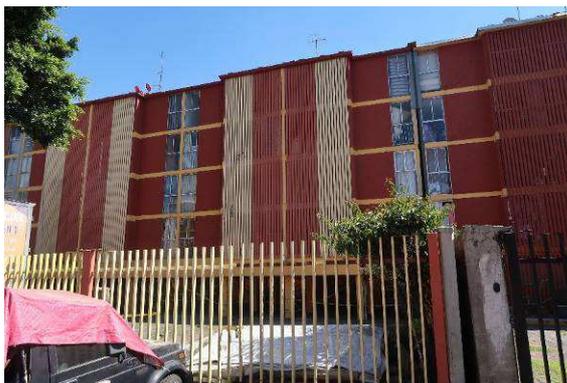
比較的築年の新しい鉄筋コンクリート造の5階建て集合住宅である。建築物の桁行方向の様相を写真3.1に示す。写真3.2に組積造壁のせん断ひび割れの様子が示されているが非構造壁と推定される。ピロティ階の柱の柱頭部に軽微な損傷が見られる(写真3.3)。なお、本建築物は、写真3.4に示す一連のアパート群とともに団地を構成している。写真3.4のほぼ無被害のアパート群と異なり、本建築物は最下階が駐車場に供され壁がほとんどない。よって周囲のアパート群と比較し応答変形が大きくなり易く、被害が生じたものと考えられる。

写真3.1 建築物の様相(桁行方向)

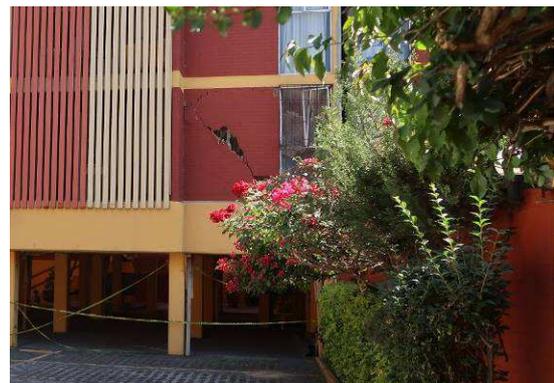
写真3.2 袖壁状の組積造壁の損傷

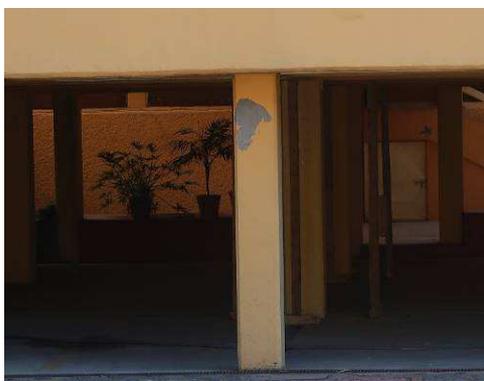
写真3.3 柱頭部分の軽微な損傷

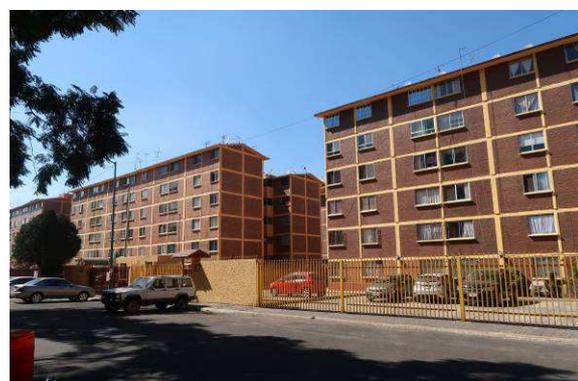
写真3.4 はほぼ無被害の近隣のアパート群

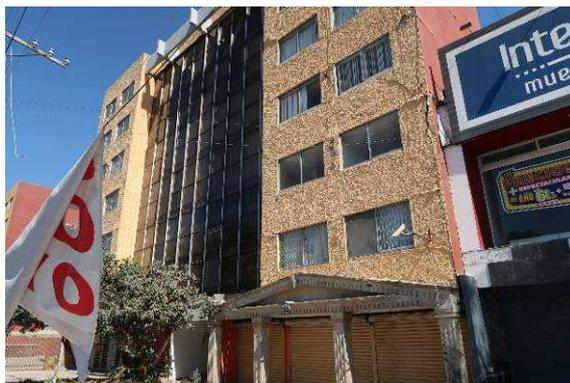
鉄筋コンクリート造の7階建ての建築物で、通りに面した桁行方向では外装材のひび割れ状況から構造躯体にまで達する損傷が生じたものと推定される(写真3.5, 3.6, 3.7)。妻側では壁面の損傷が見られるが、壁はブロックを積み重ねた非構造壁である(写真3.8)。地震時に隣接建築物と衝突したと考えられ、隣接建築物が本建築物にめり込んだ状態になっている(写真3.6)。建築物6に比較的近く位置しており、建築物6の場合と同様、図2.7(a)に示されるSASIDによる設計用応答加速度スペクトルに相当する地震力が生じたものと考えられる。

写真3.5 建築物全容

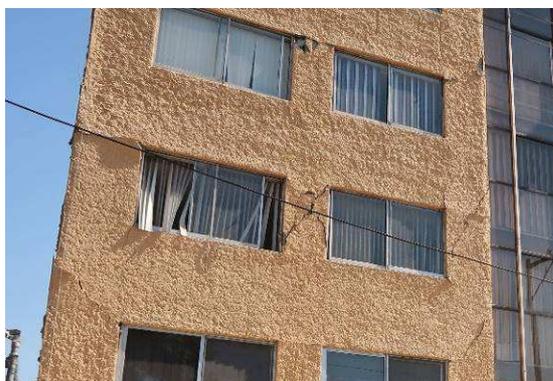
写真3.7 壁面の損傷の様相

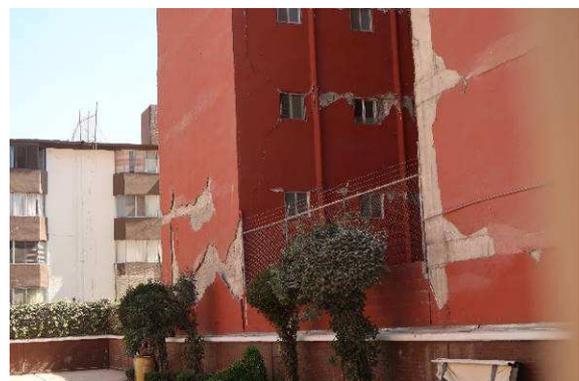
写真3.8 妻側壁面の損傷の様相

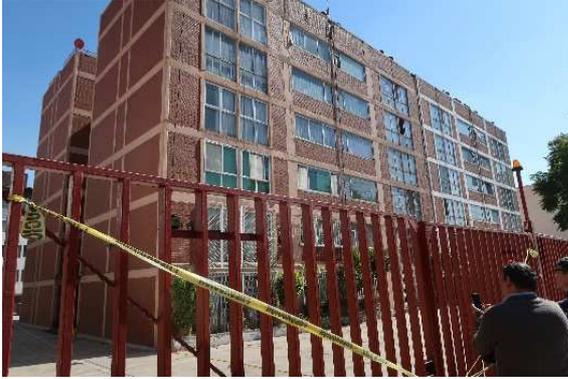
建築物の全容を写真 3.9 に示す。通り側 2 棟とその反対側 2 棟の計 4 棟の建築物が一体となって一つの施設を構成している。桁行及び妻側とも壁面にせん断ひび割れが生じている(写真 3.9, 3.10)。写真 3.11 では、左側の建築物が傾斜し右側の建築物と接触している。地震時に両建築物は衝突したと推定される。

写真 3.9 建築物全容

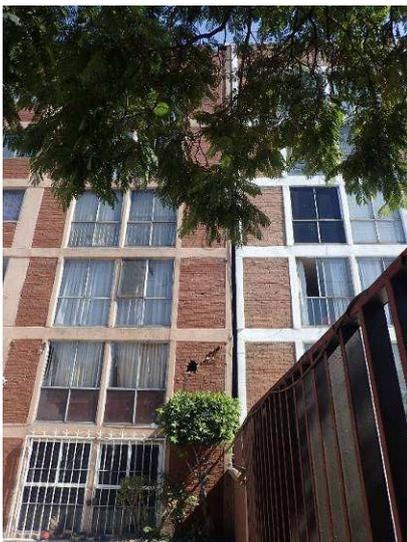
写真 3.11 隣棟との接触

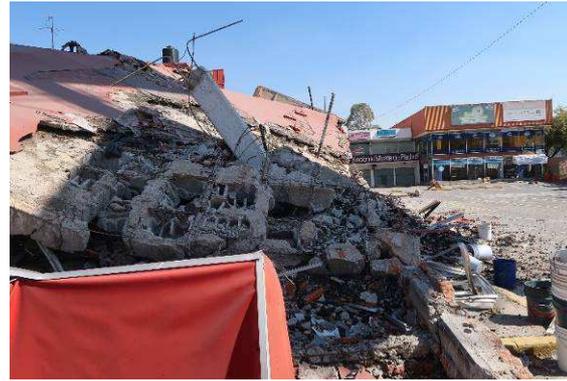
写真 3.13 崩壊したコーナー部分拡大

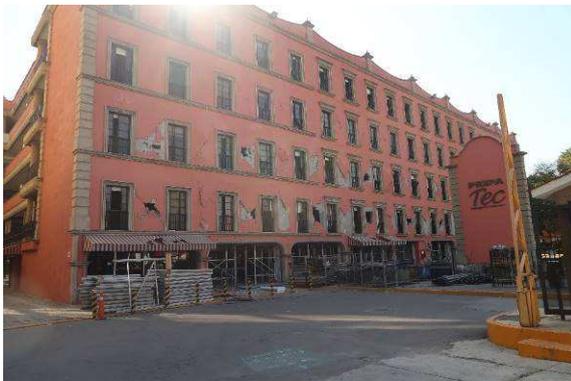
5階建ての鉄筋コンクリート造建築物である。建築物の全容を写真 3.14 に示す。ファサードのブロック造壁がせん断ひび割れを生じており、一部のブロックが脱落している(写真 3.15)。

写真 3.14 建築物全容

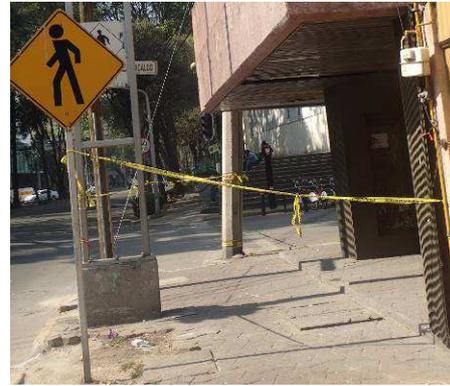
写真 3.17 入口付近の地盤変状の様子

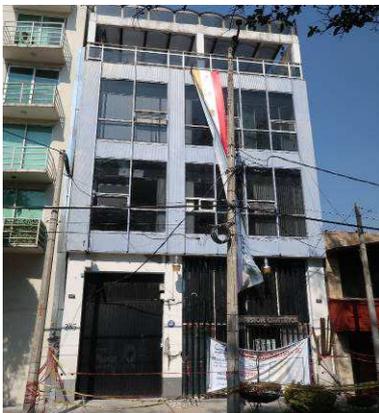
5階建ての鉄筋コンクリート造建築物であり、建築物 1 に近接する。建築物の全容を写真 3.18 に示す。建築物 1 の場合と同様、周辺に地盤変状が生じており 1 階柱にも損傷が生じている(写真 3.19)。

写真 3.18 建築物全容

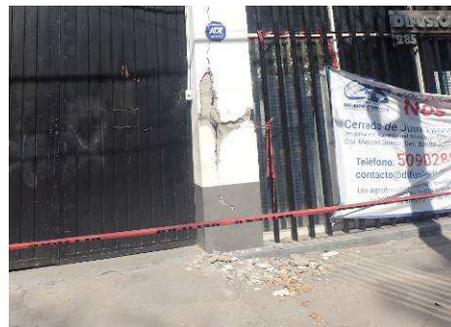
写真 3.19 柱の損傷と地盤変状の様子

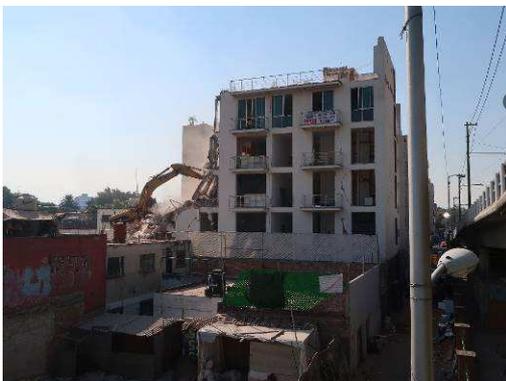
5 階建ての鉄筋コンクリート造建築物である。建築物の全容を写真 3.20 に示す。建築物左側の一部が崩壊し、調査時には除去工事中であった。残存部分の方立て壁及び建築物内部の柱のせん断ひび割れの様子を写真 3.21 に示す。

第 2 章で述べた通り、図 2.10(a)(b)に示した建築物 1,2 と建築物 3 の SASID による設計用加速度応答スペクトルを比較すれば、建築物 1,2 の周辺より、本建築物位置での方が、より大きなレベルの地震動が生じた可能性が高いと考えられる。これにより建築物 1,2 より大きな被害が生じたことも考えられる。また、図 2.10(b)によれば、建築物 3 での設計用加速度応答スペクトルは、近傍の地震観測点 SI53 でのそれも上回っている。ただし、前述した通り、地震観測点 SI53 で記録された地震動による加速度応答スペクトル自体は設計用のそれと比しそれほど大きなものではないため、本建築物位置において地震動のレベルが SI53 でのものよりさらに大きくなったとしても、本建築物の設計に適用されていたと推定される 2004 年改正基準による地域区分 IIIa での設計用加速度応答スペクトルを極端に大きく上回るものではなかったと考えられる。本建築物の築年は比較的新しいが、CENAPRED でのヒアリングによると、不適切な設計が行われていたとのことである。本建築物の地震被害が大きくなった要因として、地震動の大きさよりは、このような設計上の不具合を考えた方が妥当のように思われる。

写真 3.20 建築物全容(取り壊し中)

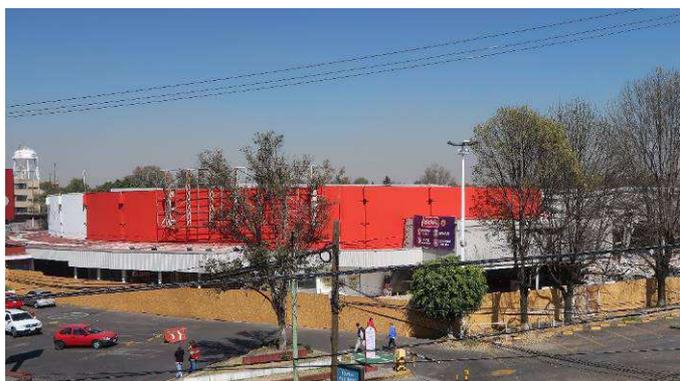
図 2.10(c)によれば、建築物 5 の SASID による設計用加速度応答スペクトルは建築物 4 のそれとほぼ同じになっている。建築物 4 と同じく近傍の地震観測点として DX37 が挙げられる。前述した通り、DX37 の加速度応答スペクトルは、固有周期約 1.0 s 付近でピークを有しており、建築物 5 は鉄骨造で、建築物 4 より 1 次固有周期が長くなると考えられる分、このピーク位置に近づき、建築物 4 より大きな加速度応答が生じた可能性が考えられる。さらに、地域区分を示す地図(第 1 章の図 1.3 参照)上では建築物 5 は地域区分 II に位置するため、設計用地震力が、SASID により評価されるものより低めに設定された可能性もあると考えられる。

写真 3.24 建築物全容

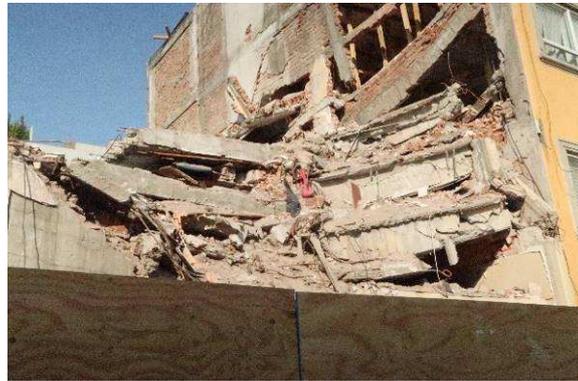
鉄筋コンクリート造の建築物であり、調査時には 1 階部分を残し除去されていた。本建築物の調査時の状況を写真 3.27 及び 3.28 に示す。隣接建築物の組積造壁が破壊されているが、地震時に生じたものか除去工事によるものかは不明である。

写真 3.28 被害建築物の残骸

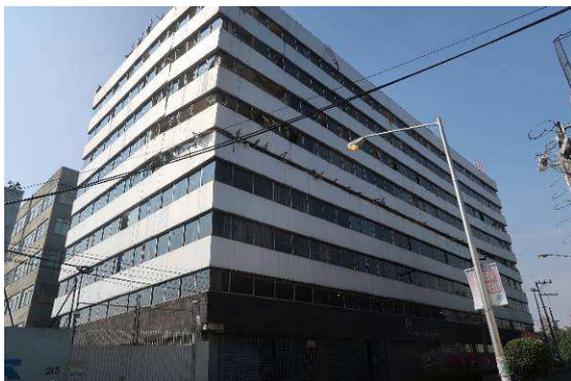
9階建ての耐震補強された鉄筋コンクリート造の建築物である。建築物の全容を写真 3.29 に示す。5階の柱が軸崩壊している。写真 3.30 に鋼板による柱のせん断補強の様子を示す。また、図 3.3 に、建築物外側から確認した耐震補強の状況を示す。写真 3.29 は、図 3.3 の赤点線で示す側を撮影している。図 3.3 に示される通り、桁行方向での耐震補強は、7階から上の部分に留まっており、耐震補強を施していない5階で被害が生じている(写真 3.29)。張り間方向大通り側では2階から上で耐震補強を施し1階は耐震補強を行っていない。写真 3.31 はその1階柱の損傷状況であり、仕上げ材とカバーコンクリートが剥離し、柱の配筋状況が見て取れる。

本建築物に近接する地震観測点として XP06 があるが、図 2.14(h)に示される通り、XP06 での加速度応答スペクトルは、2004 年改正基準による地域区分Ⅲc の設計用加速度応答スペクトルを下回っている。この地域区分Ⅲc の設計用加速度応答スペクトルと、1985 年の応急的改正後の地域区分Ⅲのそれとはほぼ同じであり、これは 1985 年以前の基準による応答スペクトルの 2 倍にまで引き上げたものである(図 2.1 参照)。図 2.13(a)に示される通り、SASID による建築物位置と XP06 での設計用加速度応答スペクトルの比較によると、建築物位置では XP06 より地震動のレベルがさらに大きくなることも考えられ、建築物位置での加速度応答スペクトルは、少なくとも地域区分Ⅲc の設計用加速度応答スペクトルの半分程度にまでは達していたと見なしても妥当と思われる。

写真 3.29 建築物全容 (5階で層崩壊)

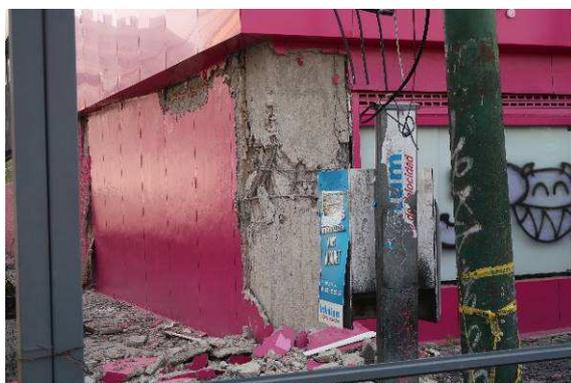
写真 3.31 1階無補強柱の損傷

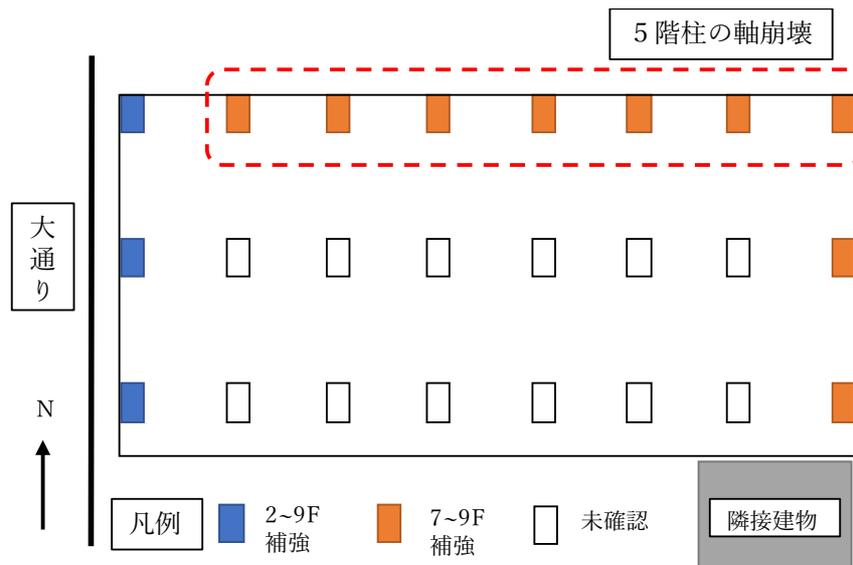
図 3.3 耐震補強部分(青色、外側から確認)

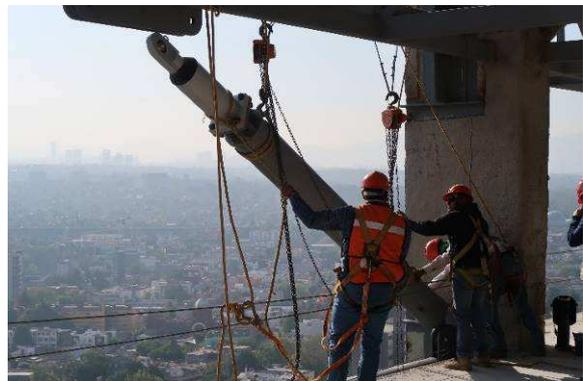
写真 3.35 ダンパー設置作業の様子

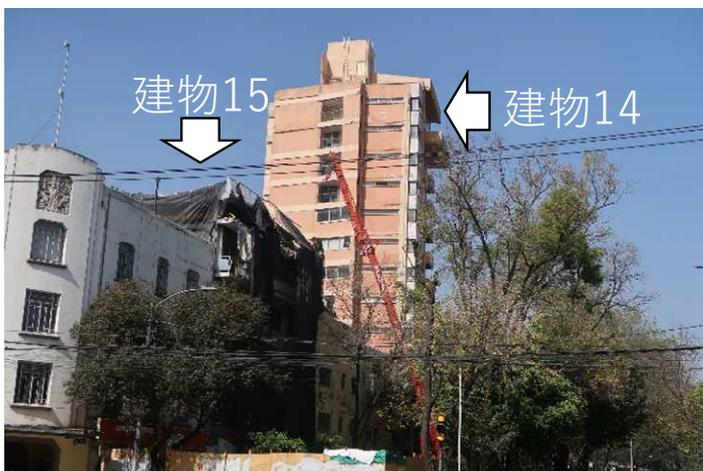
建築物 14 は、13 階建ての鉄筋コンクリート造建築物であり、建築物 15 は、8 階建ての鉄筋コンクリート造建築物である。これら 2 棟の建築物の全容を写真 3.36 に示す。建築物 14 では、最下階の柱に軽微な損傷が見られ、中間階で仕上げ材の剥離・脱落が生じている(写真 3.37)。

写真 3.36 建築物全容(建築物 14 と 15)

建築物 15 では、6 階部分が層崩壊し、調査時には 7 階以上は除去済みであった(写真 3.38)。写真 3.36 に除去工事に使用したと思われるクレーンが見られる。

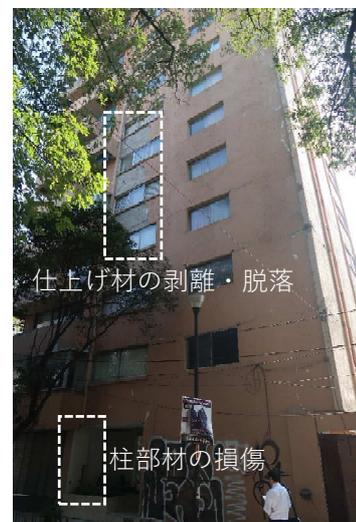
写真 3.37 外壁の損傷(建築物 14)

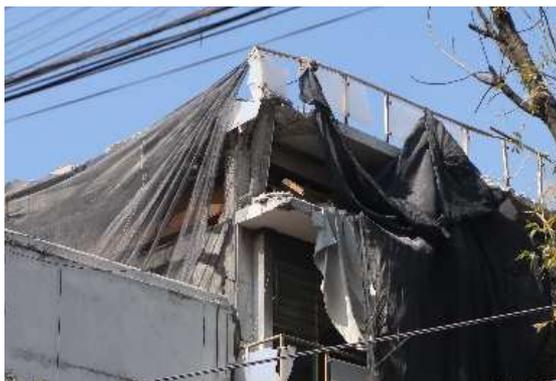
写真 3.38 6 階の層崩壊 (建築物 15, 7 階以上は除去済み)

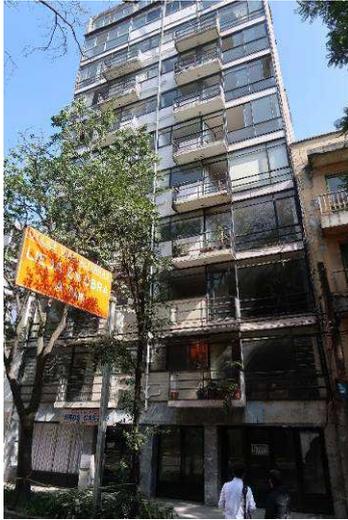
10 階建ての鉄筋コンクリート造である。建築物の全容を写真 3.39 に示す。外観からは、ほとんど被害は見られない。写真 3.40 に見る通り、柱仕上げ材が剥離している。

写真 3.39 建築物全容

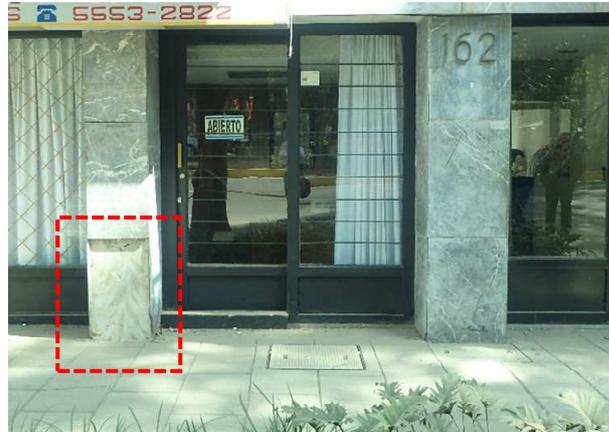
写真 3.40 柱仕上げ材の剥離・脱落

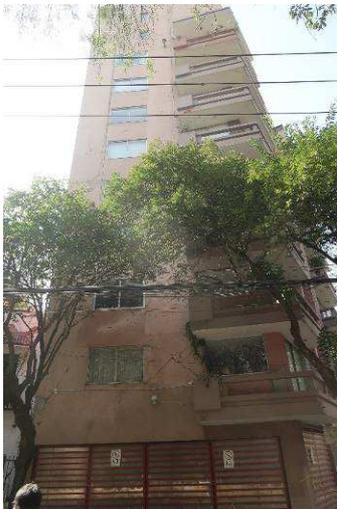
10階建ての鉄筋コンクリート造建築物である。建築物の全容を写真 3.41 に示す。非構造壁に損傷が見られる(写真 3.42)。調査時において、写真 3.43 に示す応急危険度判定結果が入口のドアに貼付されていた。これによると、黄判定となっている。ポスター自体は日本のように黄色に着色されていない。

写真 3.41 建築物全容

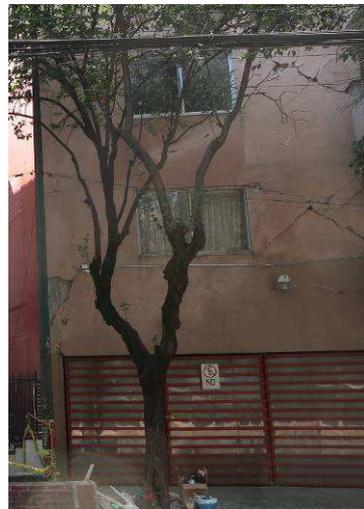
写真 3.42 壁のひび割れ

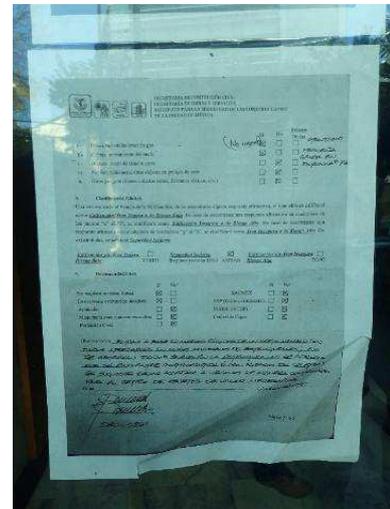
写真 3.43 応急危険度判定結果(黄)

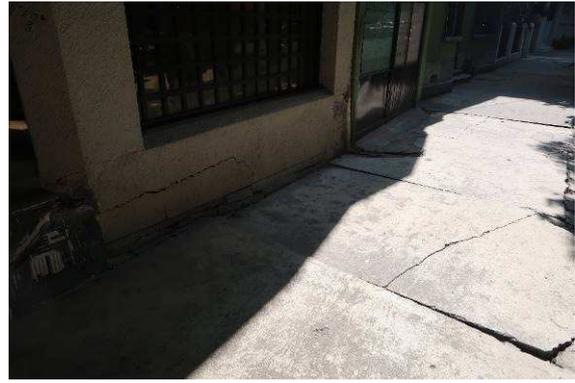
写真 3.45 建築物周辺での地盤変状の様子

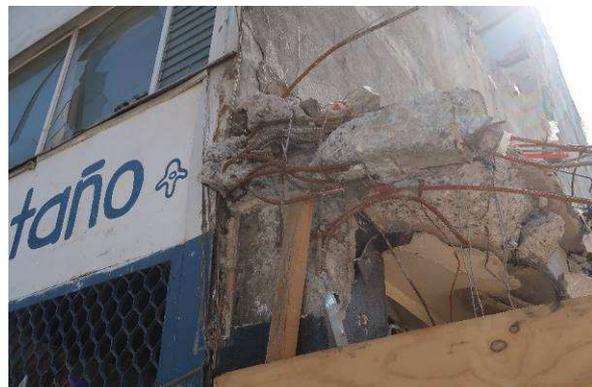
写真 3.48 崩壊建築物の残骸

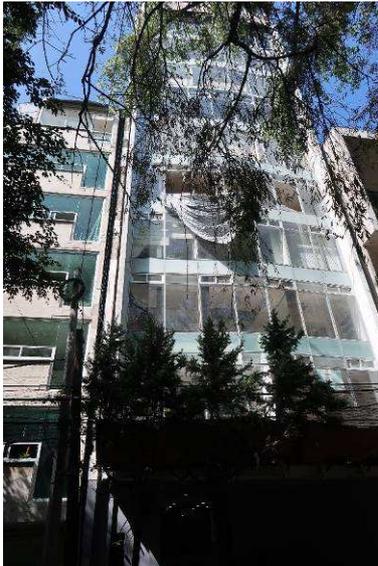
10 階建ての鉄筋コンクリート造建築物である。建築物の全容を写真 3.49 に示す。建築物が傾斜し、隣接する右側の建築物に接触したままとされている(写真 3.50)。写真 3.51 は、その右側の建築物屋上から見た建築物 20 との接触部分である。縦方向のひび割れが見られるが、地震時に衝突した際、生じたものと推定される。また、隣接する左側建築物と境界をなす壁の脚部にも損傷が生じている(写真 3.52)。本建築物でも応急危険度判定が実施されており、入口付近に貼付されていた判定結果によると黄判定であった。

写真 3.49 建築物全容

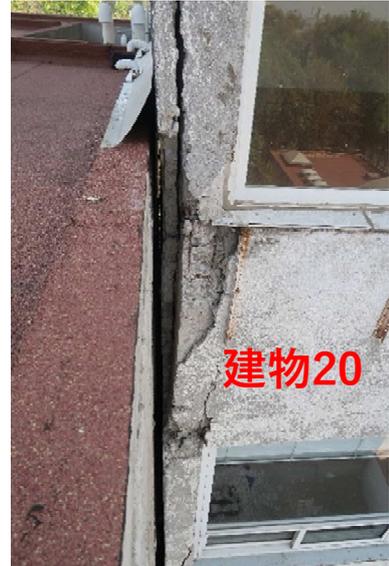
写真 3.51 衝突の痕跡  
(隣棟屋上階より)

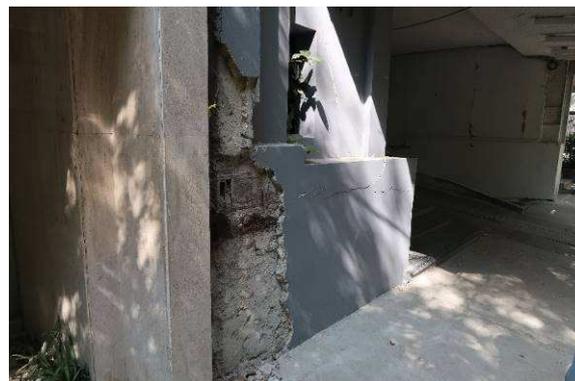
写真 3.52 隣棟との境界壁脚部の損傷 (左の隣棟側より)

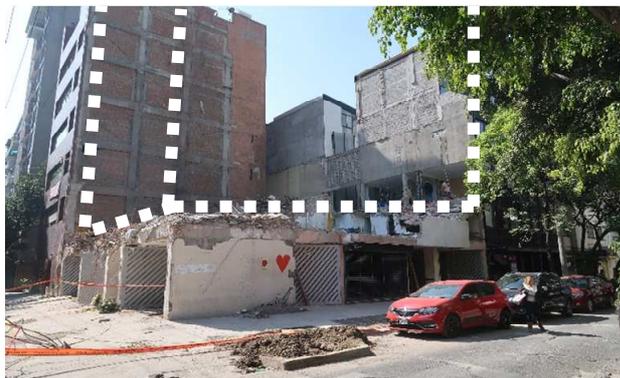
写真 3.53 崩壊建築物の除去後の様相

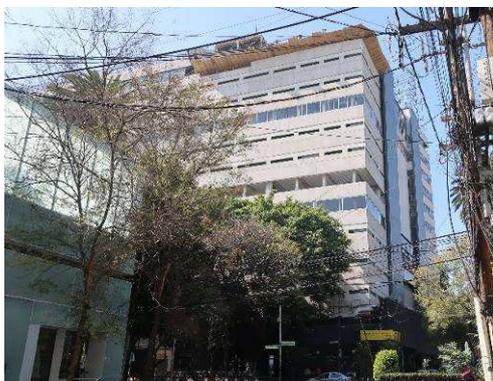
12階建て建築物で、構造は鉄筋コンクリート造と鉄骨造の混構造である。建築物の全容を写真 3.55 に示す。内側の鉄筋コンクリート造部分から外側に張り出したカンチレバーを外側の鉄骨柱で支えている。屋上階でこのカンチレバー部分が崩壊しており(写真 3.56)、また、写真 3.55 に示されるように中間の6階では、外装材が脱落し外側の鉄骨柱が剥き出しになっている。写真 3.57 は6階部分を拡大して示したものであり、外側柱が鉄骨柱であることが見て取れる。

写真 3.55 建築物全容

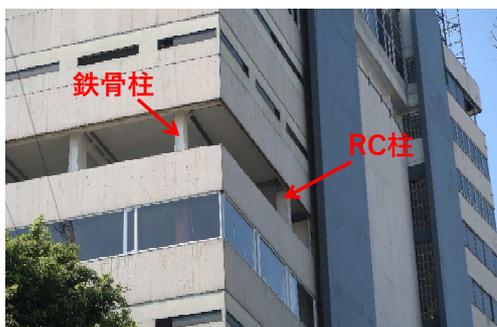
写真 3.57 外装材が脱落した6階部分

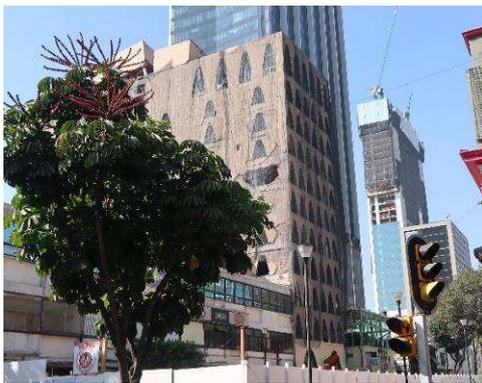
12階建ての鉄筋コンクリート造建築物である。建築物の全容を写真 3.58 に示す。アーチ状の開口を有するれんが造の非構造壁により建築物が覆われている。屋上設備を支える柱が傾斜している(写真 3.59)。また、隣接する低層建築物と地震時に衝突したと推定され、写真 3.60 に示される通り、接触部分に損傷が生じている。桁行方向では、非構造壁の仕上げ材が剥離しており、これを構成するれんがが剥き出しになっている(写真 3.61)。

本建築物は、c)から j)に示した建築物 14-22 からやや離れた位置にある。図 2.13(d)によれば、SASID による設計用加速度応答スペクトルは、建築物 14-22 位置のそれを上回っており、本建築物位置では、より大きな地震力が作用した可能性もある。本建築物は、倒壊、崩壊までには至っていないが、写真に示されるように被害程度は大きい。ただし、図 2.14(b),(d),(f)に示される近隣の地震観測点 CI05, CO56 及び LI58 での加速度応答スペクトルを見ると設計用加速度応答スペクトルを下回っており、耐震基準で想定される地震力のレベルを考えれば、特別に大きな地震力が作用したとは言えない。1985 年以前の基準により耐震設計されたことによる耐力あるいは剛性不足が本建築物の被害を大きくしたと考えられる。

写真 3.58 建築物全容

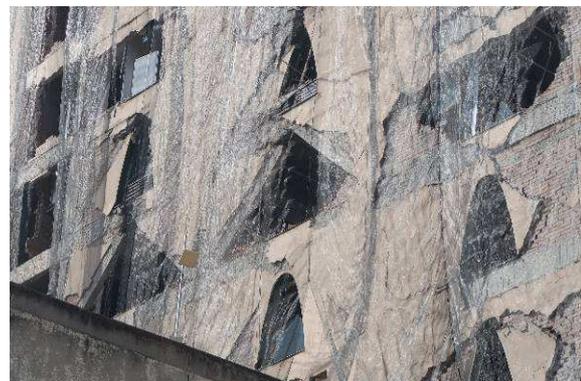
写真 3.61 外壁の被害

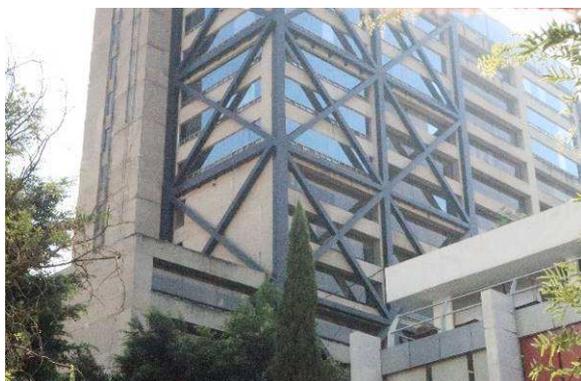
建築物 23 の極めて近くに位置しており、図 2.13(d)に示される通り、SASID による設計用加速度応答スペクトルは同じとなる。建築物 23 が大きな被害を受けたことに対し、本建築物はほぼ無被害であったことを見れば、耐震補強の効果が十分に発揮されたことは明らかである。

写真 3.62 ブレース補強の様子(1)
