4. 下水道施設の被害

4.2 下水処理場・ポンプ場の被害状況

(1) 福島県阿武隈川上流流域県北浄化センター

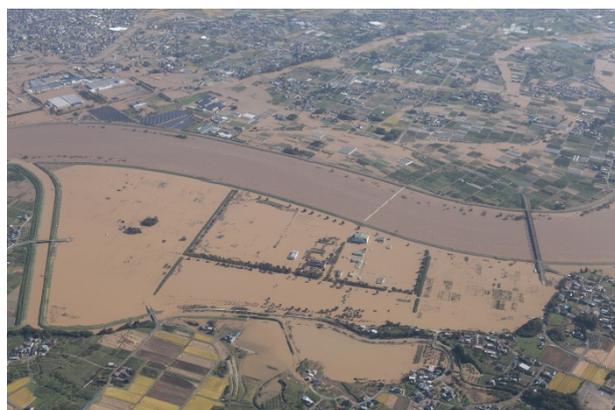
台風第19号に伴う豪雨による福島県国見町を流れる滝川の堤防の決壊により、令和元年10月13日未明に処理施設全体が一時水没し、機器の故障により処理機能が停止した。

写真-4.1 水没状況⁴⁾

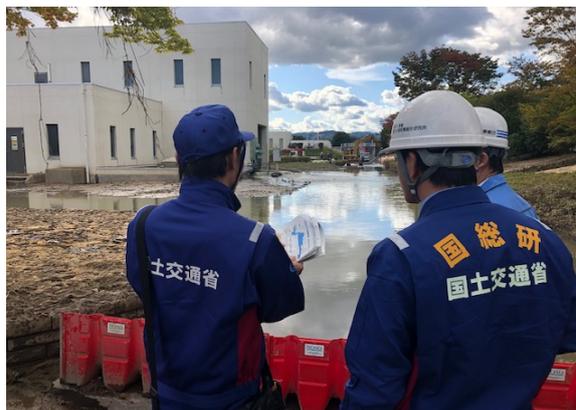
写真-4.2 現地確認状況

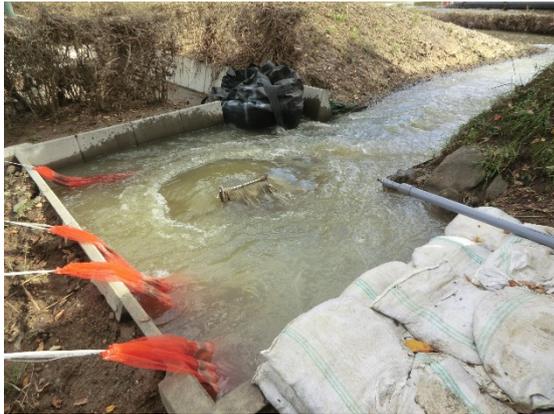
被災直後の応急対応として、流入マンホールで流入水を溢水させ、場内人孔にて固形塩素、次亜塩素を投入し、場内水路及び一部場内道路を活用した消毒をおこない、緊急放流を実施していた。また、揚水機能の早期復旧のため、仮設ポンプ及び水処理施設の汚水分配槽までの仮設管の設置を急ぎ実施していた。

写真-4.3 場内人孔での溢水、消毒状況

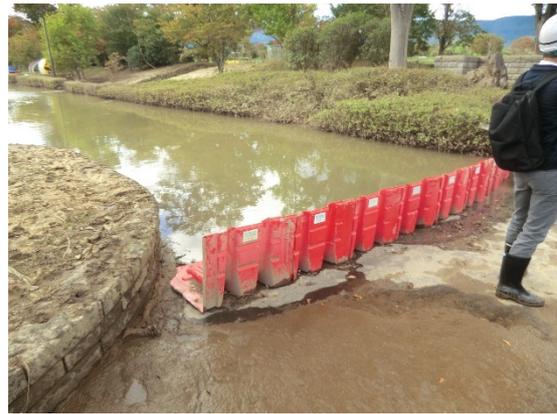
写真-4.4 場内道路の水路利用

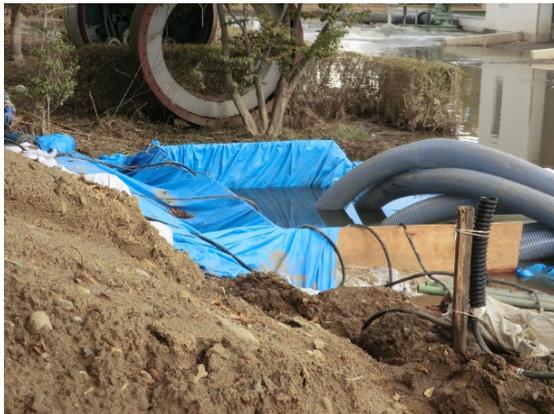
写真-4.5 揚水仮設ポンプの設置状況

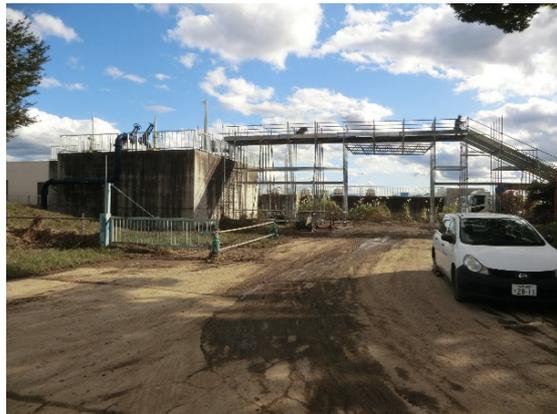
写真-4.6 仮設管の設置状況（分配槽）

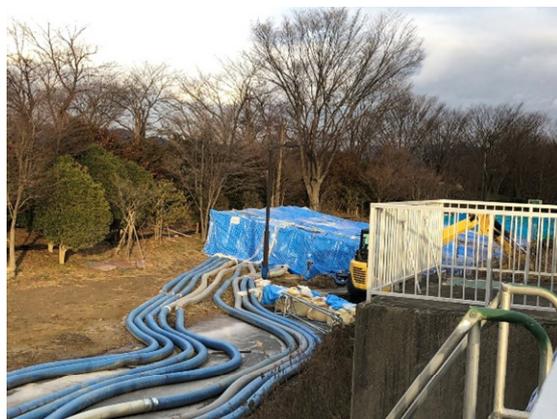
揚水機能：ポンプ施設が被災したため、場内人孔に仮設ポンプを設置し揚水機能を確保していた。

写真-4.7 流入水仮設揚水ポンプ設置状況

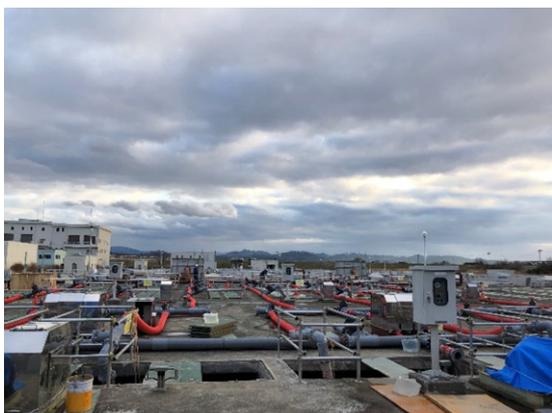
水処理 : 最初沈殿池設備、反応タンク設備、最終沈殿池設備、送風機設備、消毒設備、受変電設備がすべて水没して機能停止したが、1月10日時点で仮設送風機の設置、仮設返送汚泥設備、仮設受変電設備等の設置を行い、汚泥掻き寄せ機能の復旧による汚泥腐敗の発生抑制や活性汚泥の育成を目指し、応急復旧を進めているところであった。水槽自体は、既存の土木施設を用いて応急復旧を進めていた。

写真-4.8 最初沈殿池分配層仮設状況

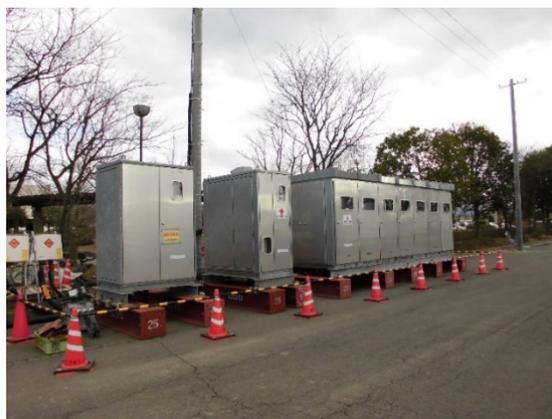
写真-4.9 仮設配電盤

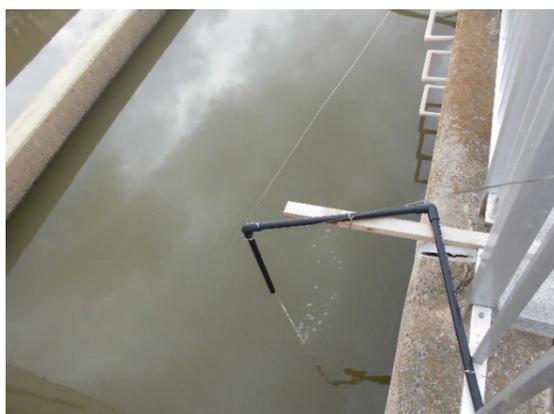
写真-4.10 次亜塩素投入状況

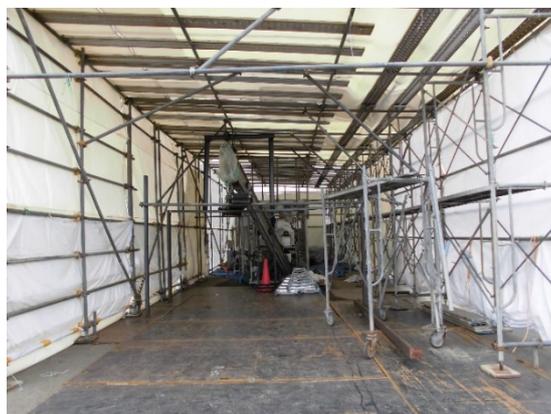
汚泥処理 : 汚泥濃縮設備のすべて、汚泥脱水設備の一部が水没した。仮設脱水機を設置し汚泥処理機能を確認していた。

写真-4.11 仮設汚泥処理施設

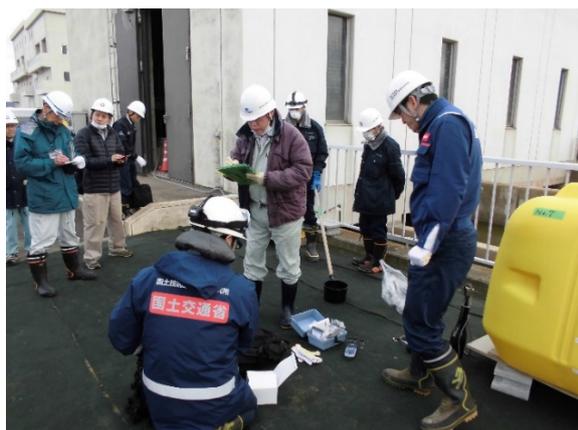
調査の結果、塩素混和池で堆積物が多く水質悪化の一要因であると考えられ、清掃の実施や、汚泥掻き寄せ機・返送系の復旧後には、生物処理への移行となるが、活性汚泥が生成しないようであれば種汚泥の投入も考慮すること等、指導をおこなった。

写真-4.12 塩素混和池残留塩素測定状況

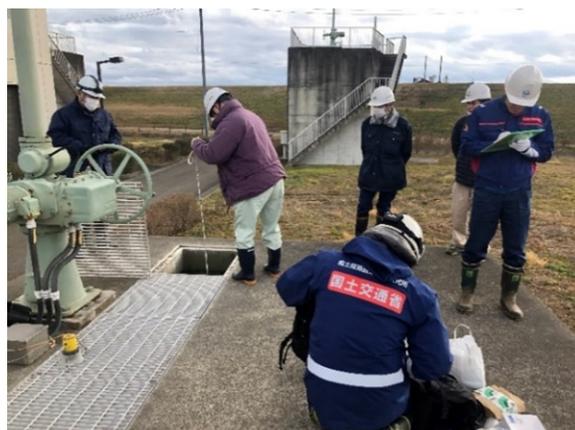
写真-4.13 放流水採水状況

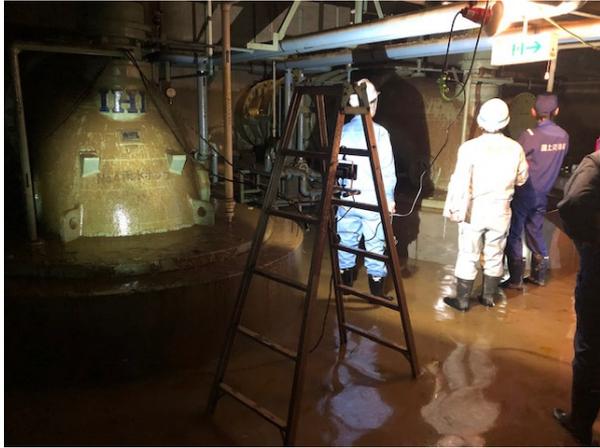
館町排水ポンプ場（雨水）については、ディーゼルエンジン、電気系統が全滅した。次期出水期までの復旧を目途として、降雨時には、排水ポンプ車、仮設ポンプ等を併用し、対応予定である。

写真-4.15 雨水ポンプ場被害状況確認

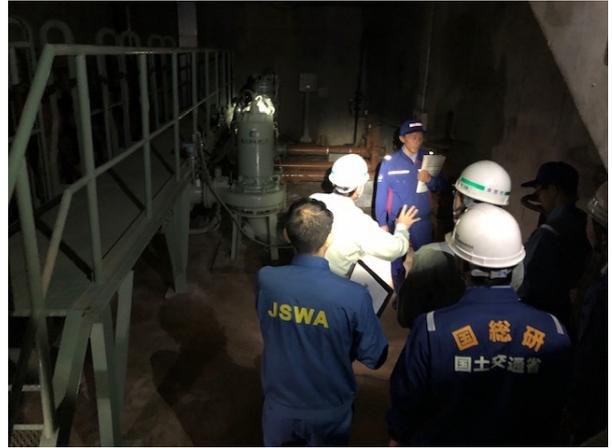
写真-4.16 汚水ポンプ場被害状況確認

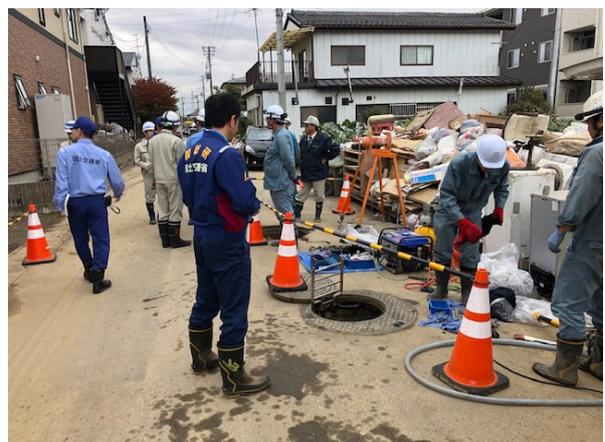
台風第 19 号による大雨により、水門町ポンプ場（雨水）、梅田ポンプ場（雨水）が浸水のため機能停止した。また、市内の真空式下水道が被災し、32 世帯が下水道使用不能状態で 10 月 23 日現在は各戸の升からバキュームで汲み取りを実施していた。

写真-4.18 真空式下水道被害状況確認

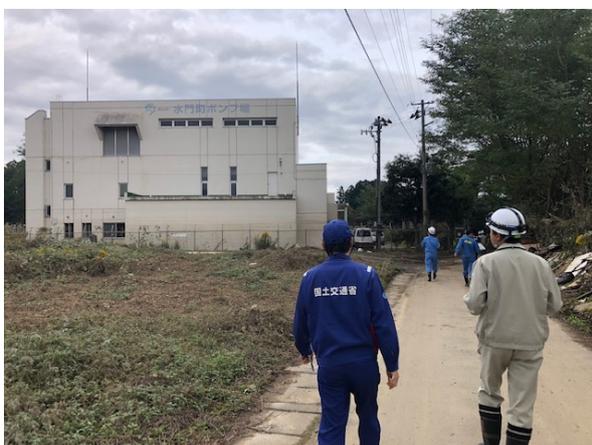
写真-4.19 雨水ポンプ場被害状況確認

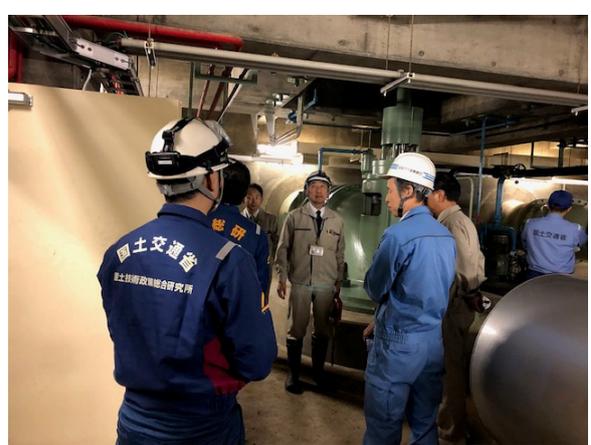
写真-4.20 雨水ポンプ場被害状況確認

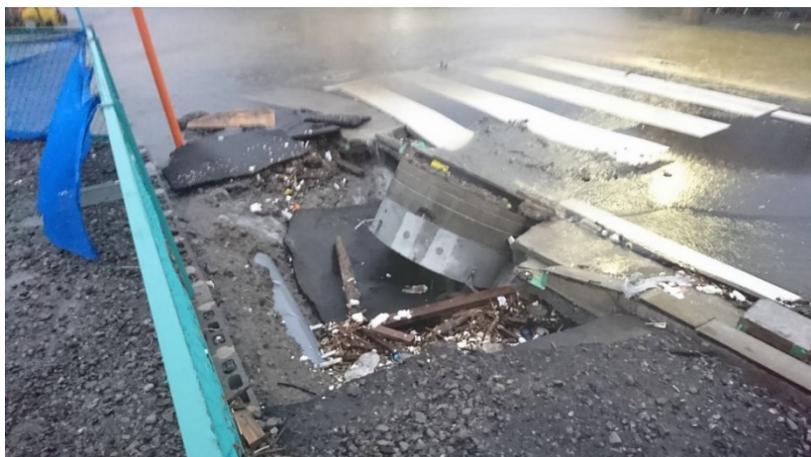
管路施設については、被災が広範囲で起こっているが、顕著な被害報告が見られなかった。しかし、浸水箇所での溢水や洗掘、従前浸水時にはあまり見られなかった隆起現象の報告もあり、被害形態も多種多様であることから、実態の詳細把握が重要であり、被害情報を元に被害の類型整理を行うとともに、台風第 19 号の豪雨による管路被害の詳細現象把握が必要となる。

写真-4.22 空気の衝撃圧による管路施設（供用開始前）の被害状況
（提供 静岡市）
