6.3 鉄骨造建築物の被害

6.3.1 被害の分類^{6.3-1)}

6.3.2 残存した鉄骨造骨組の耐力と津波荷重の推定

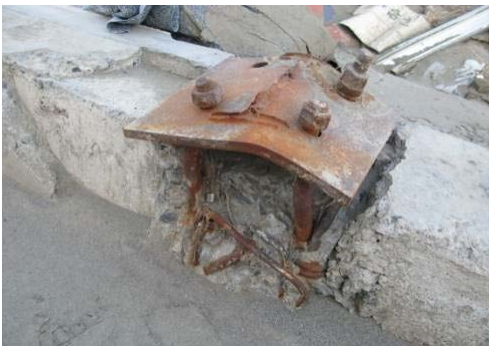
鉄骨造の露出型柱脚部においてアンカーボルト、ベースプレート、もしくは柱とベースプレートとの溶接部の破断により、建築物が移動・流失する被害が見られた(写真6.3.1-1)。敷地には基礎と柱脚部の一部が残されているが、建築物自体は敷地外へ移動して行方が分からないような状態のものが多い(写真6.3.1-2)。

写真 6.3.1-1 柱脚部の破断

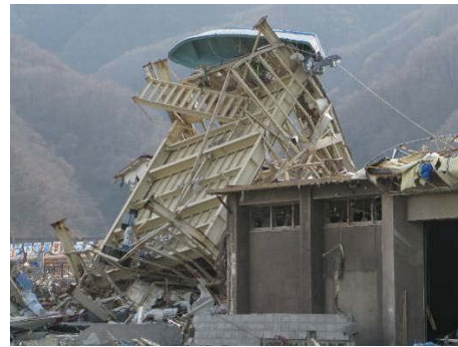
写真 6.3.1-2 柱脚部アンカーボルトの破断により移動したと考えられる建築物

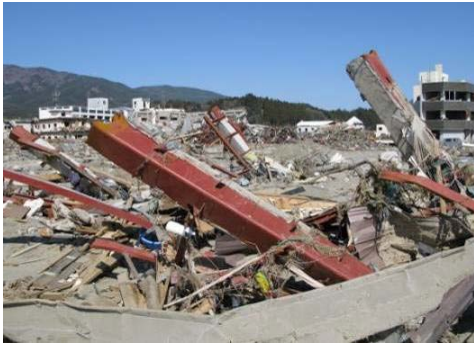
1階(または2階)の柱頭接合部での破壊により建築物が移動・流失したものが比較的多く見られた(写真6.3.1-3)。根巻きや埋め込み柱脚などで柱脚部の耐力が大きい場合にこのタイプの破壊になると考えられる。敷地には基礎と1階(または2階まで)の複数の柱が残されており、建築物の行方を示すかのように同じ方向へとなびいている。下フランジが取り付けダイアフラムと1階柱との溶接部で破壊することで柱の断面が露わになっていたものが多いが、2階床レベルの梁であるH形鋼のフランジが引き裂かれていたものもあった(写真6.3.1-4)。

写真 6.3.1-3 1階柱の残存

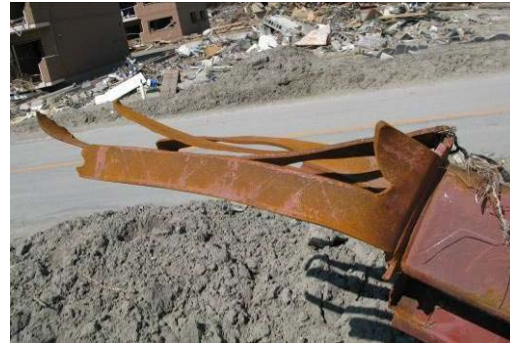
写真 6.3.1-4 引き裂かれた梁フランジ

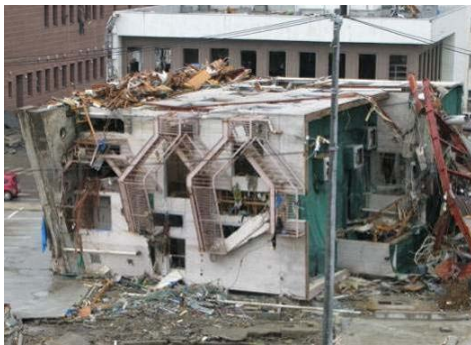
(a)は一例のみであったが、杭基礎が引き抜け転倒した事例が女川町で見られた(写真 6.3.1-5)。本建築物では、外装材のALCパネルはほとんどが残存している。上階の床スラブと開口部の上端との距離は80cm程度であった。建築物全体が津波に飲み込まれて浸水した状態を想定し、床スラブの下の空間に空気が溜まっていたとすれば、平米当たりの重量が0.8tf程度の鉄骨造では浮力によって上部構造の重量がほぼキャンセルされることになるため、基礎の重量と杭の抵抗は残るものの、転倒しやすい状態になっていたものと想像される。

写真 6.3.1-5 3階建てS造の転倒

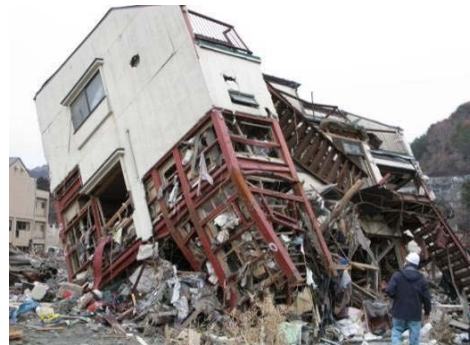
(b)としては、1階柱脚部の引き抜けおよび1階柱の座屈によって大きく傾斜し転倒したと考えられる、写真 6.3.1-6のような事例が見られた。

写真 6.3.1-6 3階建てS造の1階柱脚部の引き抜けおよび1階柱の座屈による転倒

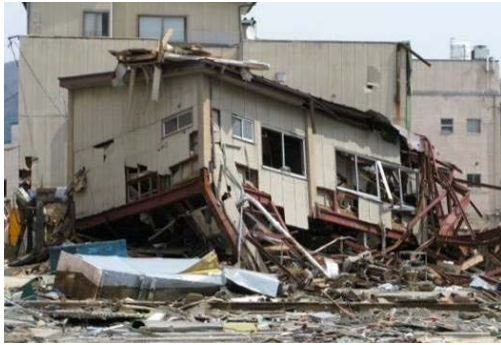
(a)としては2階建て鉄骨造の1階部分が層崩壊したと考えられるもの(写真 6.3.1-7)が、(b)としては沿岸にある倉庫で、部分的に崩壊しているもの(写真 6.3.1-8)が見られた。

写真 6.3.1-7 2階建てS造の1階の崩壊

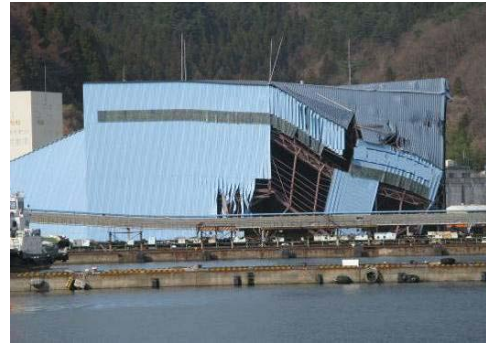
写真 6.3.1-8 部分的な崩壊

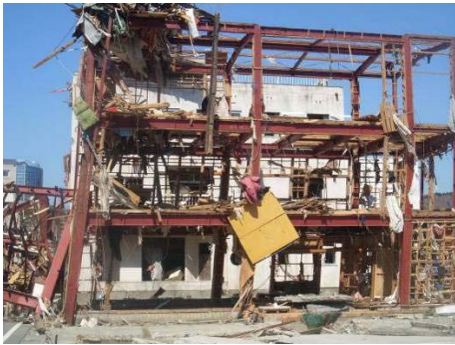
構造躯体のみが残存する鉄骨造建築物では、写真 6.3.1-9 のように若干の傾斜が確認されるものも多い。特に山形ラーメン架構では大きな残留変形を生じながらも倒壊には至らなかった例が比較的多く見られた（写真 6.3.1-10）。

写真 6.3.1-9 傾斜した重層建築物

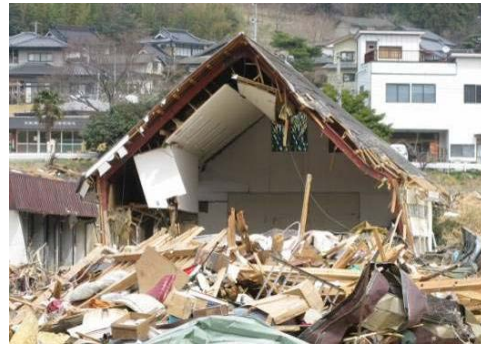
写真 6.3.1-10 傾斜した山形ラーメン架構

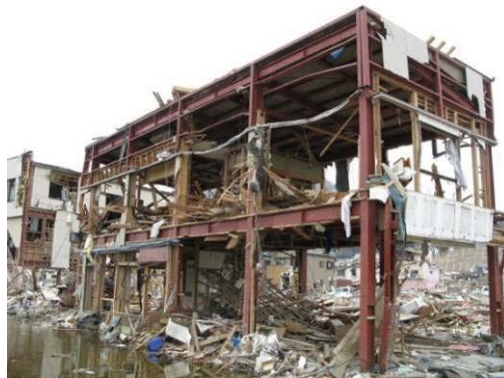
ALC パネル等の外装材がほぼ全面的に破壊され、流失しているが、構造躯体としての鉄骨造骨組は残存している例が多く見られた（写真 6.3.1-11）。津波来襲時に早期に外装材が流失することで、構造躯体に作用する外力が小さくなったことが残存の要因としてあげられる。残存している構造躯体には若干の傾斜や津波作用面での部材の変形、漂流物の衝突によると思われる局所的な損傷なども見られた。

写真 6.3.1-11 残存するS造建築物

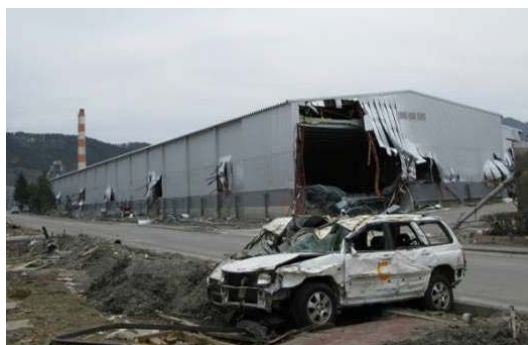
建築物の内部に津波が侵入し、作用面側と反対側の開口部や妻面が水流の流出口となったために大きく損傷・破壊したと考えられる被害例が見られた（写真 6. 3. 1-12）。

写真 6. 3. 1-12 倉庫（津波の流出口として妻壁および開口部が外側に変形）

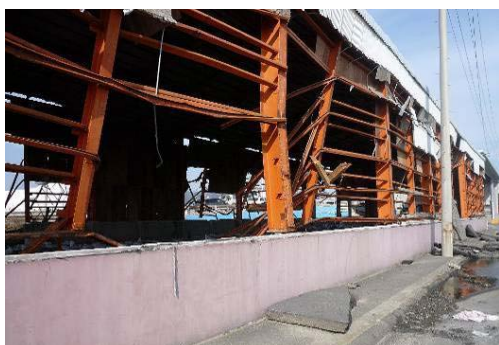
津波の波圧や漂流物の衝突によると考えられる柱等の構造躯体（写真 6. 3. 1-13, 14）および非構造部材（写真 6. 3. 1-15）の大きな変形が見られた。

写真 6. 3. 1-13 柱の変形

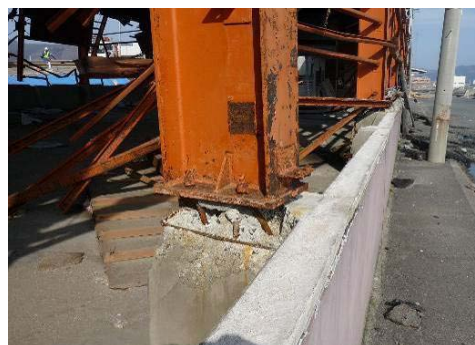
写真 6. 3. 1-14 柱脚部の移動（コンクリート塊や道路の舗装アスファルト等の漂流物によると考えられる）

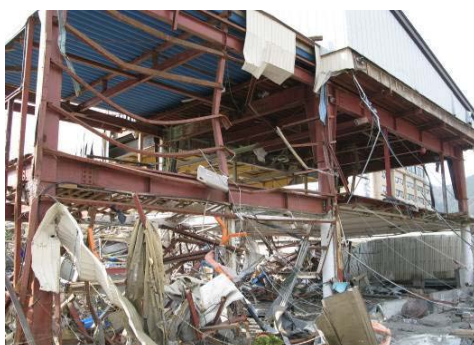
写真 6. 3. 1-15 間柱等の非構造部材の変形

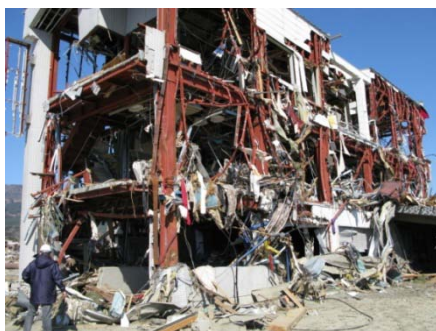
(c) RT-S3

写真 6.3.2-1(c)に示すような整形な3階建て鉄骨造である。1フレームが負担する幅を $B=3.5\text{ (m)}$ とする。浸水深は周囲の状況から 14 (m) とする。

計測最大浸水深 η_m が 14~15m の女川町の例 (ON-S3) と陸前高田市の例 (RT-S3) では破線で示した水深係数 a の範囲は 1 以下となっている。 η_m が 11.5m の宮古市田老の例 (TR-S6) では a の範囲は 1 前後である。一方、 η_m が 3.5m で小さい釜石市の例 (KM-S1) では a の範囲は 1 を大きく上回っている。 a が小さいながら残存した大船渡市の例 (OF-S2) では、海側や周辺に他の建築物が残存していたことから、津波による作用荷重は他の例に比べて小さかったことが考えられる。以上から、工作物や鉄筋コンクリート造の検討^{6.3-2)}と同様に、 η が 10m を超える地域では計測最大浸水深相当の静水圧荷重が片側から作用するような状態にはならなかったと推察される。

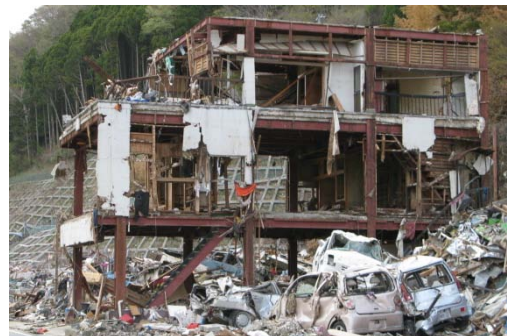
(d) ON-S3

写真 6.3.2-1(d)に示すような3階建て鉄骨造である。1フレームが負担する幅を $B=4\text{ (m)}$ とする。

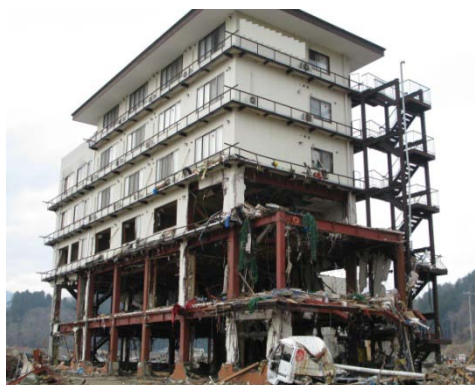
(e) TR-S6

写真 6. 3. 1-1 (e) に示すような 6 階建て鉄骨造である。1 フレームが負担する幅を $B=4.7(\text{m})$ とする。浸水深は、4 階ベランダに漂流物が載っていたことから、その高さとして $11.5(\text{m})$ とする。

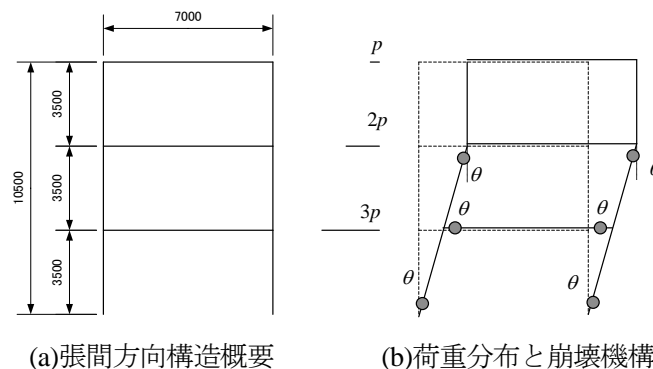
図 6.3.2-1 耐力算定のための崩壊機構 (RT-S3)

耐力算定のための崩壊機構を図 6.3.2-1 に示す。柱は角形鋼管で $\square-300\times 12$ (厚みは仮定)、梁は $\text{H}-400\times 200\times 7\times 11$ (ウェブ、フランジ厚は仮定) とする。根巻き柱脚だが、立ち上がり高さは無視して基礎まで柱断面が続いていると仮定する。

柱の塑性断面係数は $Z_{pc}=1440\text{ (cm}^3\text{)}$ 、梁の塑性断面係数は $Z_{pb}=1110\text{ (cm}^3\text{)}$ である。図 6.3.2-1(b)のように荷重分布と崩壊機構を仮定し、柱梁の全塑性モーメント $M_{pc}=Z_{pc}\sigma_y$ 及び $M_{pb}=Z_{pb}\sigma_y$ を用いて仮想仕事を考えると、

$$\{(p+2p)\times 700\text{(cm)}+3p\times 350\text{(cm)}\}\times\theta=(4\times M_{pc}+2\times M_{pb})\times\theta \quad \rightarrow \quad P\equiv 6p=460\text{(kN)}$$

各階重量を 8 kN/m^2 とすればベースシア係数は、 $\text{CB}=P/\{8\text{ (kN/m}^2\text{)}\times 3\text{ (階)}\times B\text{ (m)}\times 7\text{ (m)}\}=0.78$ である。

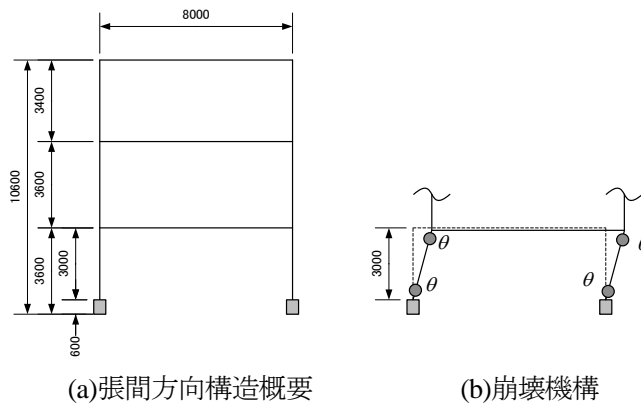
図 6. 3. 2-2 耐力算定のための崩壊機構 (ON-S3)

耐力算定のための崩壊機構を図 6. 3. 2-2 に示す。柱は H 形鋼で H-300x300x10x15 (ウェブ厚は推定)、根巻き柱脚の立ち上がり部分の高さは 0.6m とする。柱の塑性断面係数は $Z_{pc}=1480(\text{cm}^3)$ である。図 6. 3. 2-2 (b) のように 1 階の層崩壊を仮定し、柱の全塑性モーメント $M_{pc}=Z_{pc}\sigma_y$ を用いて仮想仕事を考えると、

$$P \times 3(\text{m}) \times \theta = 4 \times M_{pc} \times \theta \quad \therefore P = 590(\text{kN})$$

各階重量を 8kN/m^2 とすればベースシア係数は、 $C_B=P/\{8(\text{kN/m}^2) \times 3(\text{階}) \times B(\text{m}) \times 8(\text{m})\}=0.77$ である。

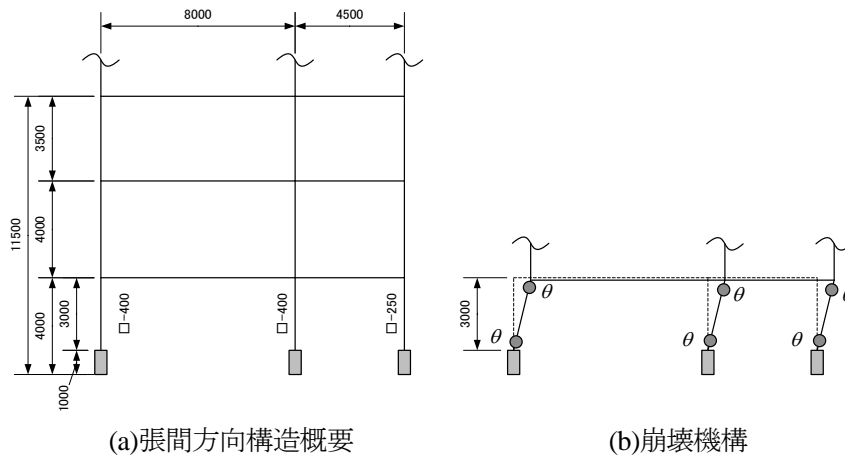
図 6.3.2-3 耐力算定のための崩壊機構 (TR-S6)

耐力算定のための崩壊機構を図 6. 3. 2-3 に示す。柱は角形鋼管で $\square-400 \times 12$ 及び $\square-250 \times 9$ (いずれも厚みは仮定) とする。根巻き柱脚の立ち上がり部分の高さは 1m である。

柱の塑性断面係数は $\square-400 \times 12$ が $Z_{pc1}=2640(\text{cm}^3)$ 、 $\square-250 \times 9$ が $Z_{pc2}=759(\text{cm}^3)$ である。図 6. 3. 2-3 (b) のように 1 階の層崩壊を仮定し、柱の全塑性モーメント $M_{pc1}=Z_{pc1}\sigma_y$ 及び $M_{pc2}=Z_{pc2}\sigma_y$ を用いて仮想仕事を考えると、

$$P \times 3(\text{m}) \times \theta = (4 \times M_{pc1} + 2 \times M_{pc2}) \times \theta \quad \therefore P = 1200(\text{kN})$$

各階重量を 8kN/m^2 とすればベースシア係数は、 $C_B=P/\{8(\text{kN/m}^2) \times 6(\text{階}) \times B(\text{m}) \times 12.5(\text{m})\}=0.43$ である。

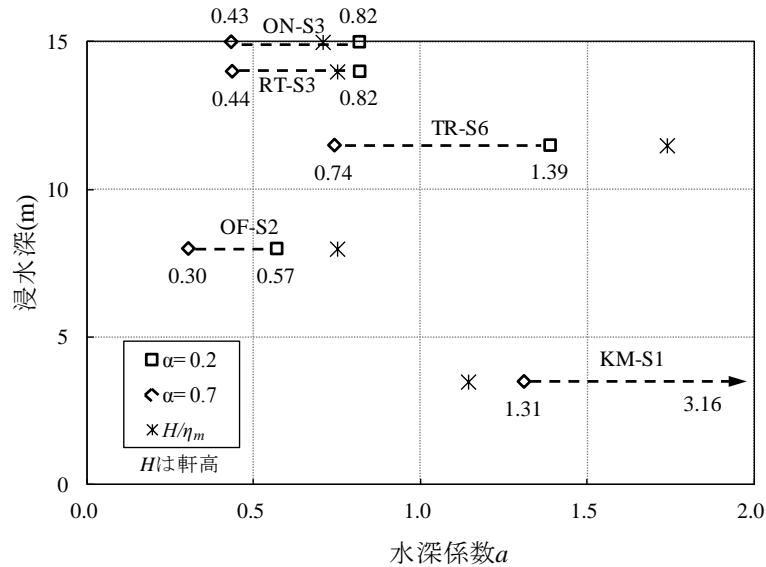
図 6.3.2-5 残存する鉄骨造骨組の耐力から推定した水深係数 a

図 6.3.2-5 に鉄骨造の残存骨組に関する検討結果を示す。 $\alpha = 0.7$ 及び 0.2 として計算した値をそれぞれ◇印と□印で示し、両者を破線で結んでいる。また図中の*印は横軸に H / η_m (ここで、 H は軒高) を参考として示したもので、 $H / \eta_m < 1$ のものは津波が建築物を越流したもの（津波に飲み込まれたもの）である。なお、*印よりも右にあるプロットは、建築物を越流するとして台形の荷重分布で計算を行っている。
