平成 29 年 1 月 13 日
国土交通省国土技術政策総合研究所
国立研究開発法人建築研究所

平成 28 年（2016 年）12 月 22 日に発生した 新潟県糸魚川市における大規模火災に係る現地調査報告（速報）

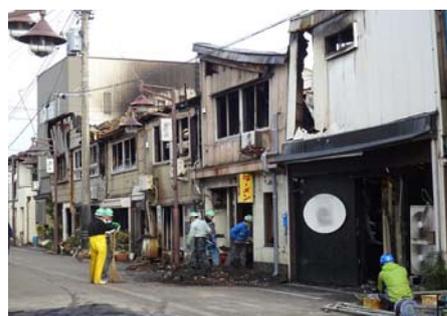
火元建物は仲道線（広小路通り）に面しており、火元建物近くでは、延焼した仲道線沿道の建物の外壁は残っているものの（写真 5.2.1）、背後は完全に燃え落ちるとともに、さらに背後の建物へ延焼拡大している（写真 5.2.2）。また、火元建物付近においては仲道線（道路台帳では幅員 7.5m 前後）西側の街区への延焼は見られない。

写真 5.2.1 火元建物付近の様子

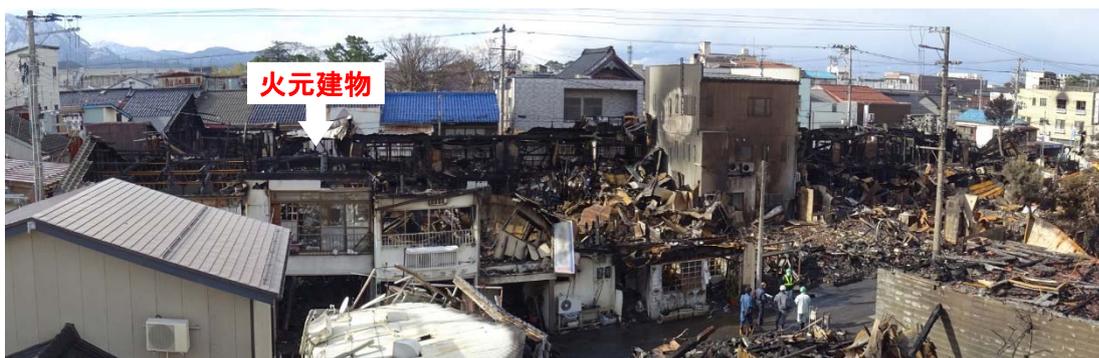
写真 5.2.2 火元建物背面の様子

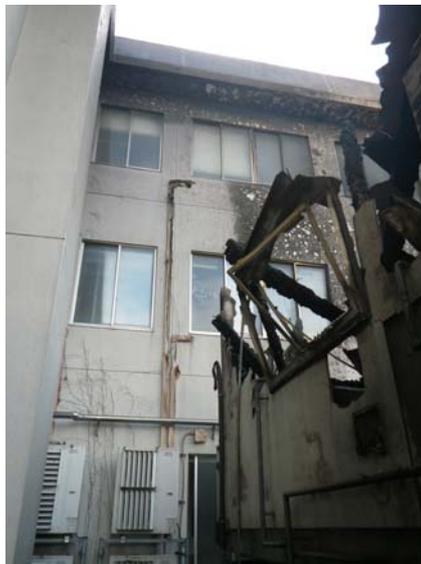
RC造3階建て事務所で、L字型平面で隣棟間隔は南北が1.4m、東西が1.8mである。外壁モルタルの表層剥離、開口部の網入りガラスにひび割れが見られ、屋根軒先までの加熱痕から、隣接建物からの火炎が建物と同じ高さまで上がっていたことが分かる。また、エアコンの配管などによる外壁の貫通部を通じて、1階内部及び上層部に部分延焼が見られる。風上側であったため、陸屋根部分に火の粉は見当たらなかった。

写真 5.3.3.2 北側外壁の様子
(配管の焼失と貫通部の露出 屋根軒先までの加熱痕)

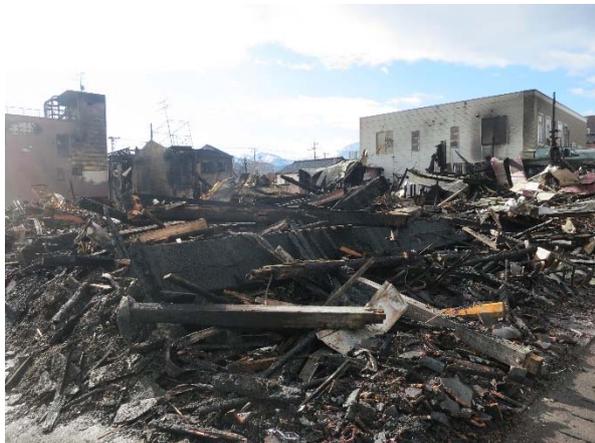
県道西中・糸魚川線を挟んだ北側の区画が先に燃えていたとのことであったが、正面雁木の焼損がないことから、北側からの受熱は小さかったものと考えられる。一方で外壁の加熱痕の状況からは、主に東側の隣接建物から加熱を受けており、東側開口部の窓ガラスにひび割れを生じていたが、屋内への延焼は生じていなかった。鋼板屋根であるが、火の粉により、雨漏りを生じるほどの穴が4か所生じていたとのことであった。

写真 5.3.4.1 東側外観 (右上の建物)
(加熱痕が見られる)

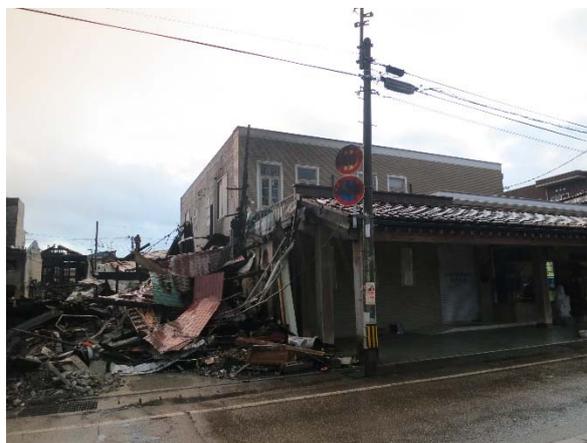
写真 5.3.4.2 北側(県道西中・糸魚川線)外観
(正面に雁木あり)

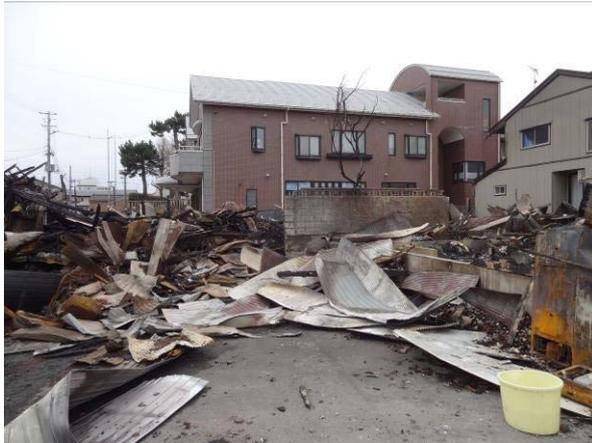
写真 5.3.7.1 東から見た外観

2階建て外壁タイル張の診療所であり、焼損区域の西端に位置する。この建物の東側の道路を挟む反対側（東側）には全焼した建物がある。隣棟間隔は最短部で 4.5m 程度（現地実測による）であるが、東面の外壁に目立った損傷は確認できない。南面は火災区域には直接面しておらず、

南面外壁の火災による損傷は確認できない。

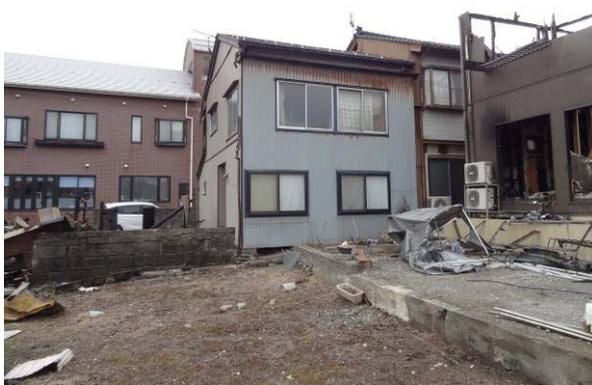
写真 5.3.8.1 南東から見た外観

木造2階建て戸建住宅であり、南面の外壁はサイディングボード張、東面の外壁はトタン張である。南面及び東面の2階開口部の破損（写真 5.3.8.1 は損傷した開口部の応急修理をした後である）及び南東角の雨樋縦管の熔融などが見られるが、建物内部への火炎の侵入はなかった。南側は隣家の駐車スペースであり、火災当時、車は無かったとのことである。また、東側には建物の痕跡はなく、空地であったことがわかる（写真 5.3.8.1 の手前側）。

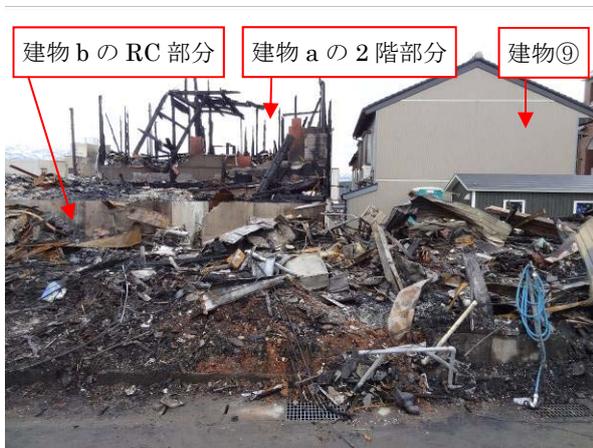
写真 5.3.9.2 建物⑨北側の火災跡と外壁面

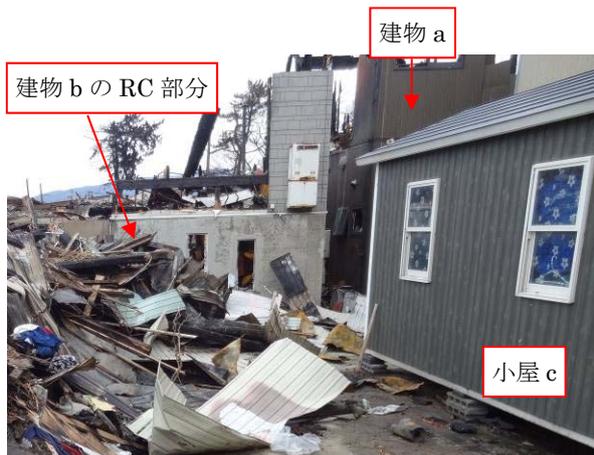
建物 a は2階の外壁は大部分が燃え落ちているが、1階の外壁がほぼ原形のまま残っており、1階西側（建物⑨側）外壁面には開口部が確認できない。小屋 c の東側は建物 a の開口部の無い外壁の他、図 5.3.9.1 中の建物 b の RC 造とみられる開口部の小さな1階外壁面に隣接している。小屋北側はある程度の空間があったとみられる（写真 5.3.9.4）。

写真 5.3.9.4 小屋 c とその北側及び東側の様子

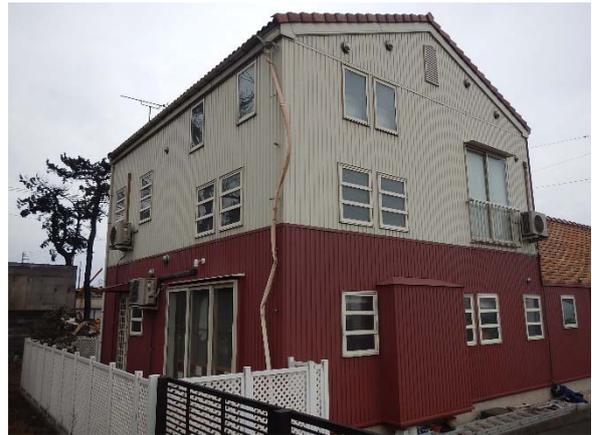
住宅の仕様は 2 階建て瓦葺きで外壁鋼板張、一部タイル仕上げで開口部には網入りガラスが使用されていることが目視で確認された。酒造会社の敷地に接する住宅の南側では樹脂製の樋の熱変形（写真 5.3.13.2）と網入りガラスの亀裂が複数箇所見られたが、外壁と樹脂製の柵の損傷は見られなかった。網入りガラスの亀裂は南側以外にも東側・西側でも確認（写真 5.3.13.3）された

写真 5.3.13.2 戸建住宅の南東側の状況

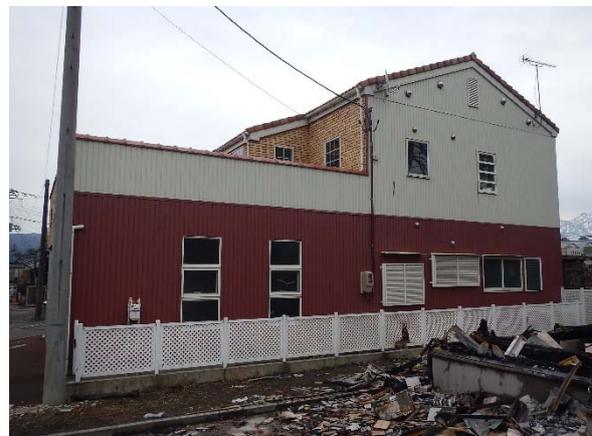
が、いずれもガラスの脱落は見られなかった。外壁の損傷は東側、西側（写真 5.3.13.4）、玄関のある北側（写真 5.3.13.5）ともに見られなかった。なお、樹脂製の柵については、西側で一部溶融しているものが見られた。

写真 5.3.13.4 戸建住宅西側の状況

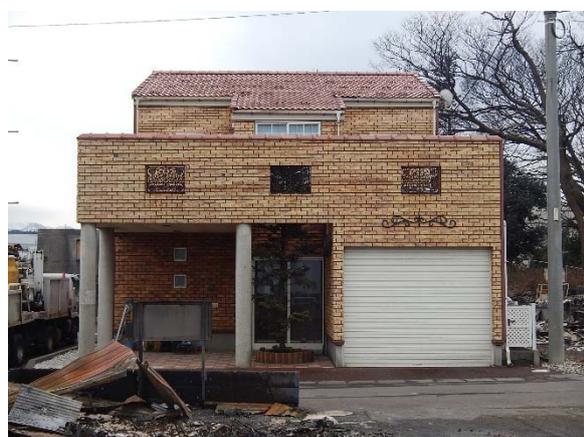
写真 5.3.13.5 戸建住宅北側の状況
