# 平成16年新潟県中越地震建築物被害調査報告（速報）の概要

国土交通省国土技術政策総合研究所  
独立行政法人建築研究所

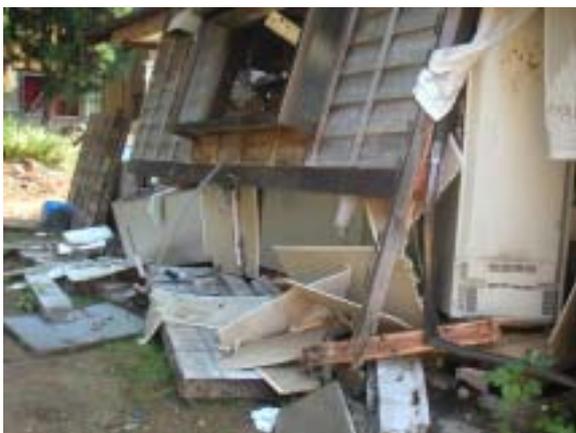
木造建築物では、戸建住宅を中心として幅広い地域にわたって調査を実施したが、全体的には地滑り、土砂崩落等に伴う被害が目立った。また比較的古い建築物で大きな被害を受けたものが見られたが、これは地盤による地震動の増幅あるいは壁量の不足などが原因として考えられる。

木造住宅の被害

なお降雪期を迎えるにあたり、被災して構造耐力が下がっていると見られる木造建築物については、被害拡大を防ぐ意味で、応急的な補強対策が望まれる。

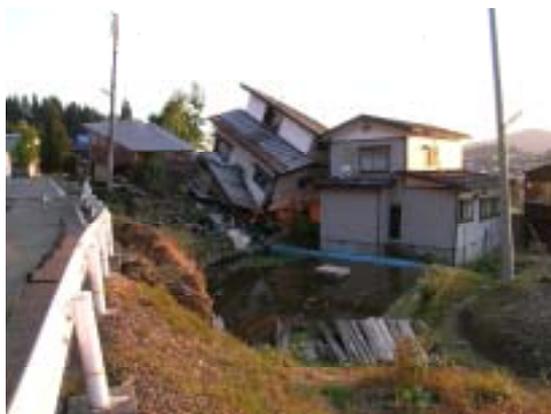
1層をRC造とした高床式木造は概況調査からは被害軽微と見受けられたが、一方で、2層以上の木造部分の壁量不足などの設計不備が原因と想像される被害や、地盤変状による被害を受けた家屋は少なからず存在した。

地盤崩壊に伴う住宅倒壊

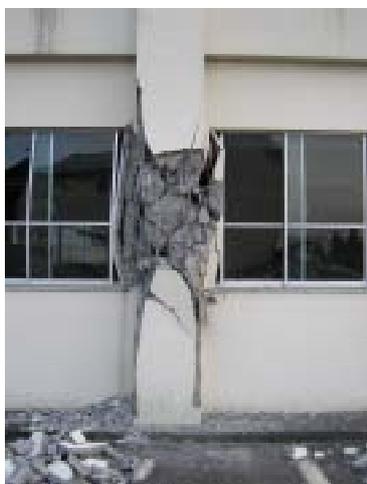
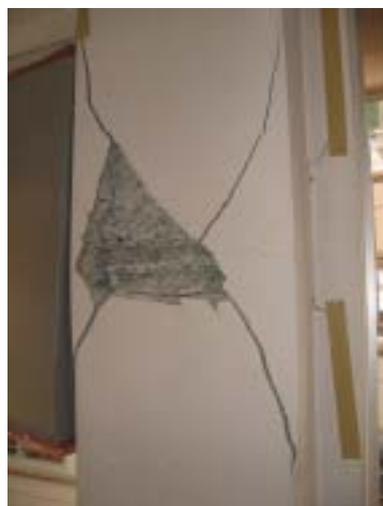
鉄筋コンクリート造建築物では、大きな被害は比較的少ないという印象があるものの、1981年の新耐震設計法施行（以下「新耐震」という。）以前の建築物での柱、はりのせん断破壊、特に腰壁、垂れ壁等により短柱化した柱のせん断破壊といった被害が目についた。短柱化した柱のせん断破壊は新耐震以降の建築物にも見られ、詳細な検討を行う予定である。

短柱のせん断破壊

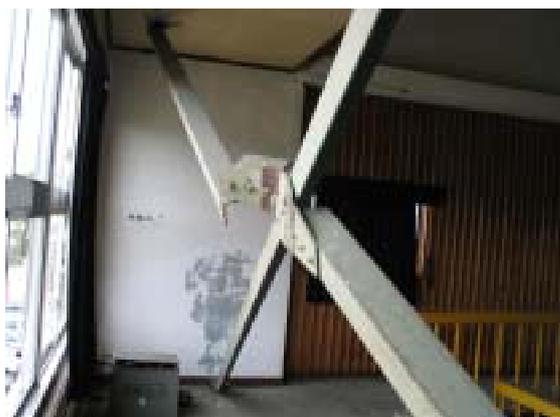
鉄骨造建築物では、新耐震以前の体育館等でブレースの破断や間柱脚部のアンカーボルトの破断等の被害が目立った。また、木毛セメント板等の天井材の落下等非構造部材の被害も少なからず見られた。

ブレースの破断

なお、被災した鉄骨造体育館等については、降雪の影響等による被害拡大を最小限に留めるためには、破断ブレースの交換等の応急対策が望まれる。

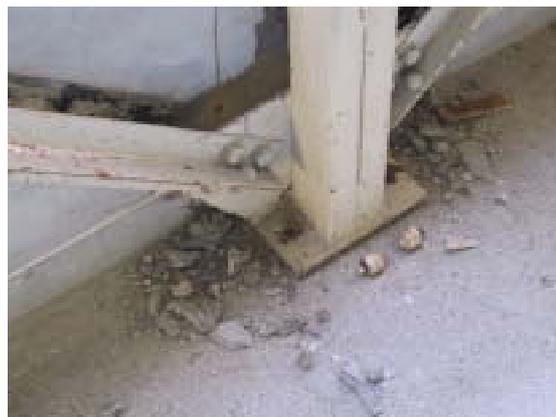
間柱脚部アンカーボルトの破断

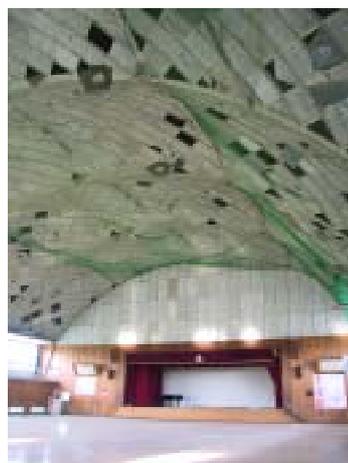
天井材の落下

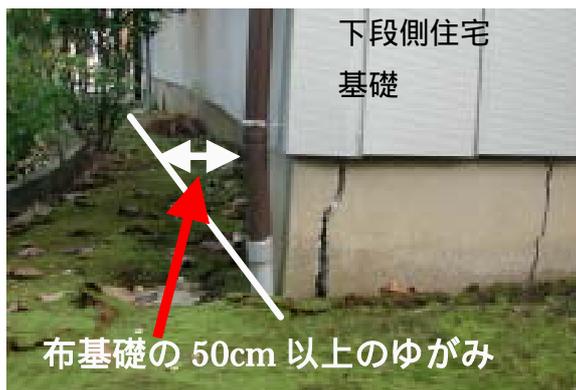
基礎については、築年数の古い木造戸建住宅等において、無筋コンクリート造や無補強のコンクリートブロック積、一体に繋がっていない基礎などの立上がり部分の破壊や土台の外れ等の被害が多く見られた。

基礎の立上がり部分の被害

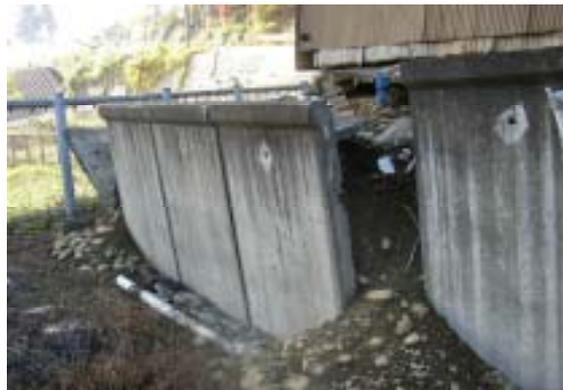
また、斜面に設けられた空積・練積やブロック積みの擁壁の変状や崩壊が多く見られた。緩斜面等での地すべりや液状化によって多くの建築物で傾斜等の障害を生じた地域の中には、過去に沢や河道であったことが確認できたものがあり、基礎被害と地盤条件の関係をより詳細に検討する必要がある。

宅地擁壁の被害
