平成26年11月22日に発生した長野県北部を震源とする地震による 建築物の被害調査報告（速報）について

平成 26 年 11 月 27 日

平成 26 年 11 月 22 日に発生した長野県北部を震源とする地震による
建築物の被害調査報告（速報）

国土交通省国土技術政策総合研究所
独立行政法人建築研究所

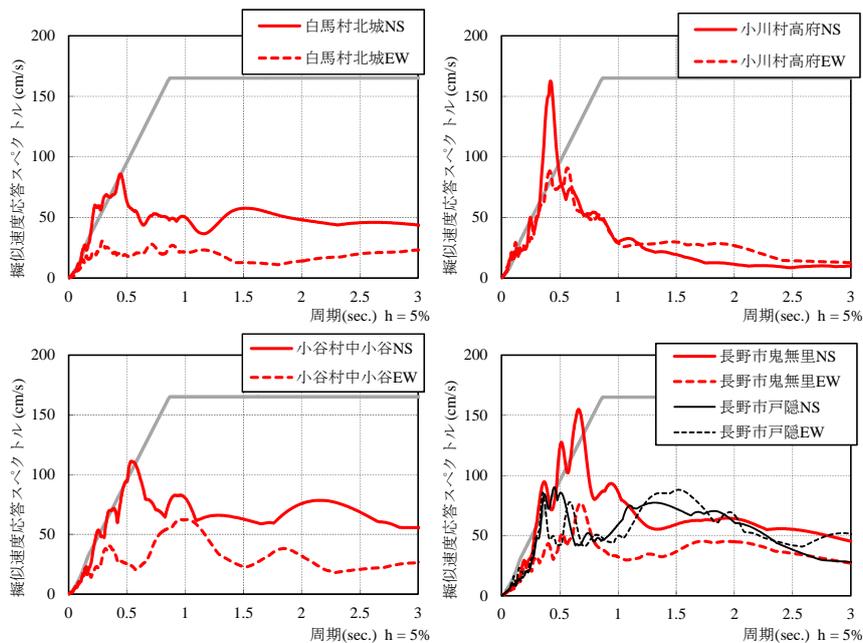
図 4.2 擬似速度応答スペクトル
(K-NET、SK-net より波形を入手した。灰色の線は建築基準法第2種地盤の極稀地震に対応する応答スペクトル。)

今回の地震で観測された最大計測震度は5.7（6弱）である。震央と強震観測点の位置を図4.1に示した。震央付近と震度6以上の観測記録を擬似速度応答スペクトルで示すと（図4.2）、どの観測記録も0.5秒前後でピークとなる短周期成分の卓越した地震動で、ピーク付近ではNS成分が大きい傾向を示している。

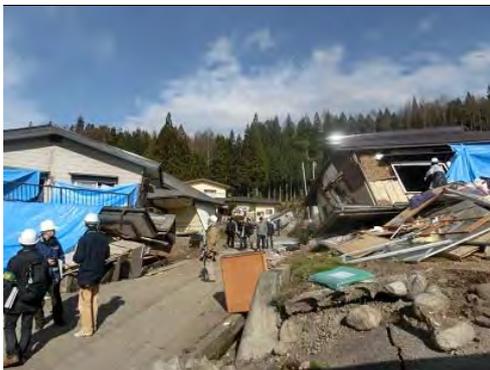
丘陵から水田に向かって緩やかに広がる傾斜地の中腹に住戸が密集して並び（写真 5.1.1）、複数の住宅が倒壊している（写真 5.1.2）。白馬村での観測記録より主震動方向は南北方向と推測とされるが、墓石の転倒方向はほぼランダム（写真 5.1.3）であった。また、道路舗装ひび割れ（写真 5.1.4）なども多く確認され、地盤変状等も生じていることがうかがわれた。

写真 5.1.2 堀之内西部の倒壊した住宅

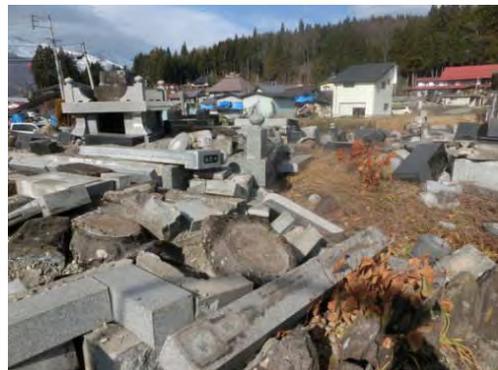
写真 5.1.3 不規則に転倒した墓石

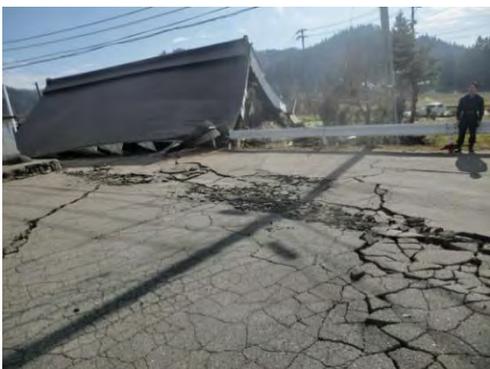
写真 5.1.4 激しく損傷した道路舗装

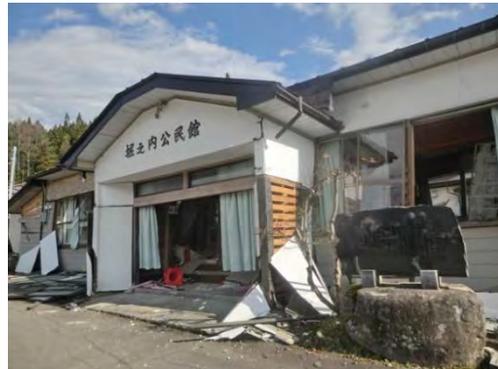
集落全体として、土塗り壁を用いた軸組構法が多く、倒壊に至った住宅、倒壊に至らずとも大きく変形した住宅等が確認された。集落の中心に位置する堀之内公民館は平家の筋かいを主な耐震要素とする軸組構法による建築物で、筋かいの断面は約 135 mm 角（写真 5.1.7）で、端部接合部は釘打ち程度、基礎は切石基礎であった。倒壊こそ免れたものの、大きく損壊、傾斜（写真 5.1.5、写真 5.1.6）していた。北側の増築部とみられる部分は、北側に大きくずれていた（写真 5.1.8）。アンカーボルトは確認されたが、柱脚部から上が土台からずれていた。公民館の東側に位置する木造 2 階建て民家は倒壊し（写真 5.1.9）、隣家にもたれかかり（写真 5.1.10）、1 階に空間が生じていた（写真 5.1.11）。公民館の北側に位置する大きな小屋組と土塗り壁の垂壁を有する 2 階建て軸組構法による住宅（写真 5.1.12）

写真 5.1.5 堀之内公民館の西側

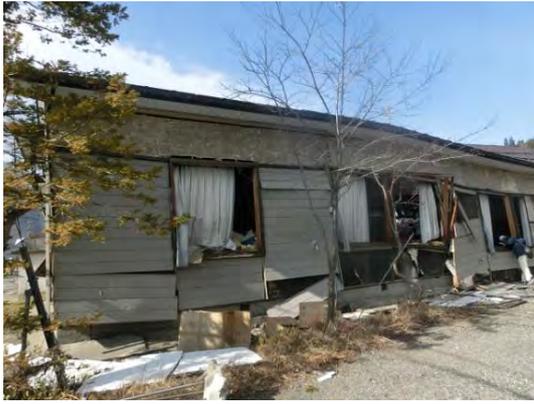
写真 5.1.6 堀之内公民館の東側

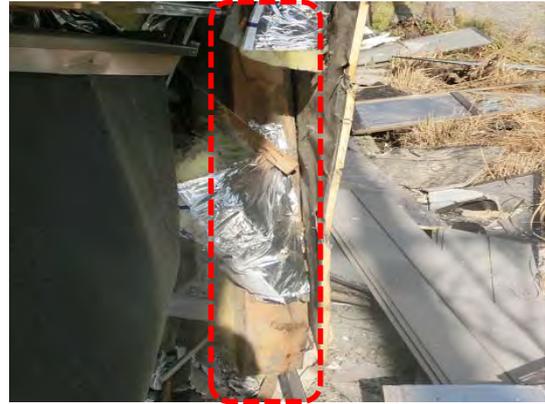
写真 5.1.7 堀之内公民館の筋かい
(135mm 角)

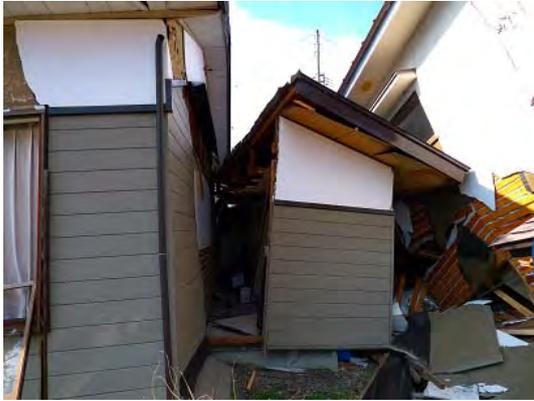
写真 5.1.8 堀之内公民館の北側

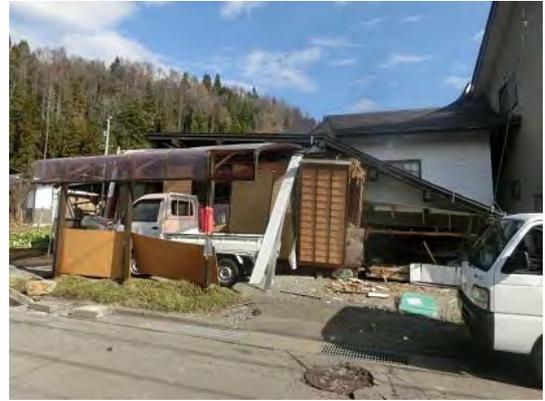
写真 5.1.9 倒壊した住宅

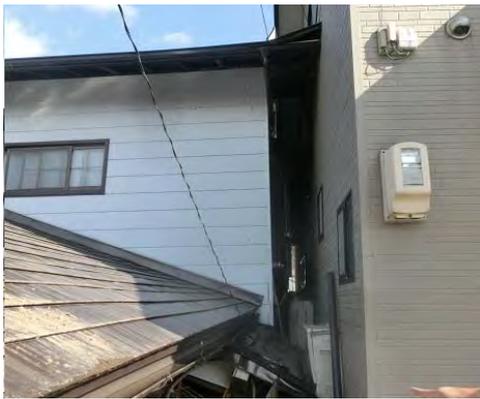
写真 5.1.10 隣家にもたれかかった 2階部分

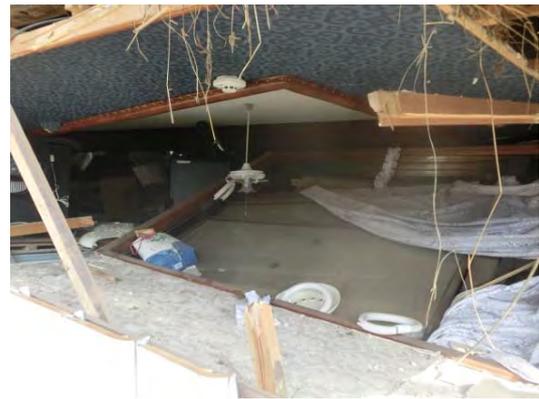
写真 5.1.11 1階に生じた空間

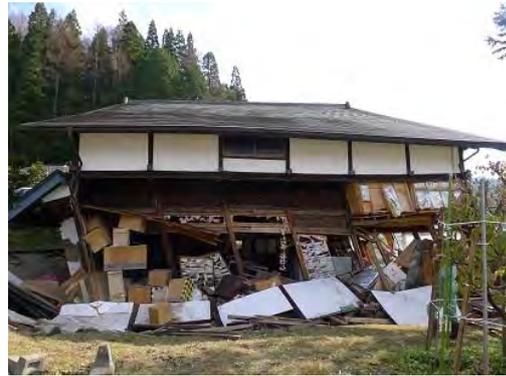
は、北へ大きく傾いていた（写真 5.1.13）。その他にも複数の土塗り壁を有する住宅の倒壊事例（写真 5.1.14、写真 5.1.15、写真 5.1.16）が見られた。その他、1階が納屋等で2階に居室の有る建築物（以下、納屋併用家屋）や納屋の倒壊が複数確認された（写真 5.1.17、写真 5.1.18）一方で、ほとんど被害を受けていないか、被害が軽微（写真 5.1.19、写真 5.1.20）な住宅も存在した。また、この地区の多くの建築物は傾斜地に建ち、少なからず敷地地盤の影響による被害があるものと考えられるが、地盤変状（写真 5.1.22）と背後（北側）の擁壁の崩壊（写真 5.1.23）の影響を受けたと考えられる部分的に崩壊した建築物（写真 5.1.21）が確認された。その他、コンクリートブロック造の小規模な建築物の崩壊（写真 5.1.24）が確認された。

写真 5.1.13 北へ大きく傾いた住宅

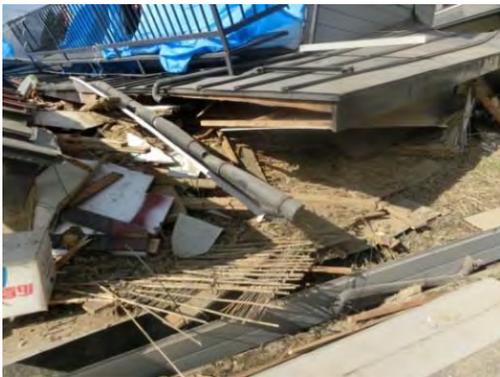
写真 5.1.14 倒壊した住宅の土塗り壁

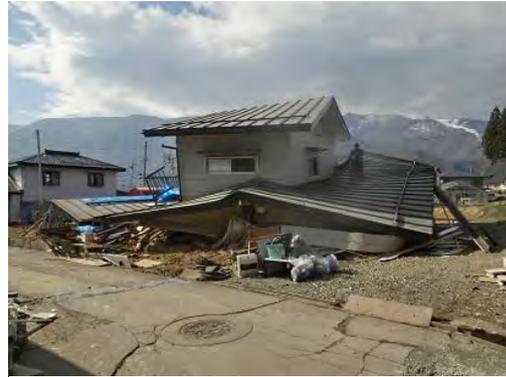
写真 5.1.15 倒壊した住宅

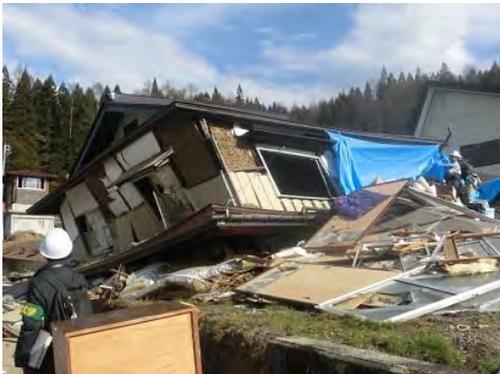
写真 5.1.16 北へ向かって倒壊した住宅

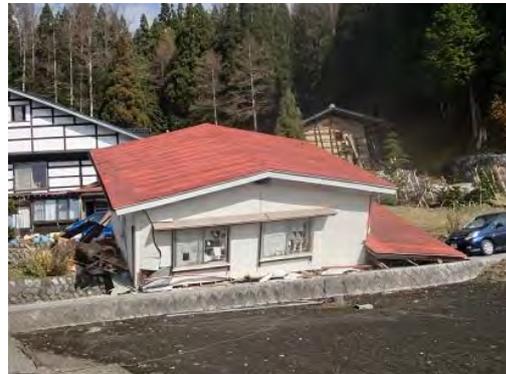
写真 5.1.17 倒壊した納屋併用家屋（手前）

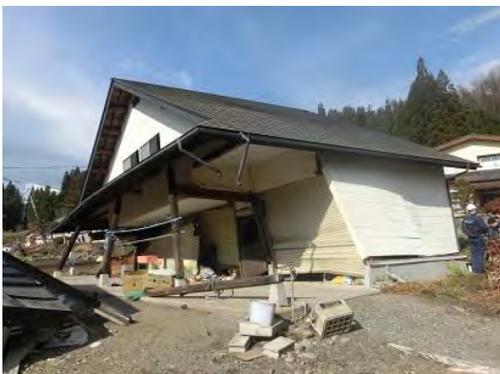
写真 5.1.18 大きく傾いた車庫

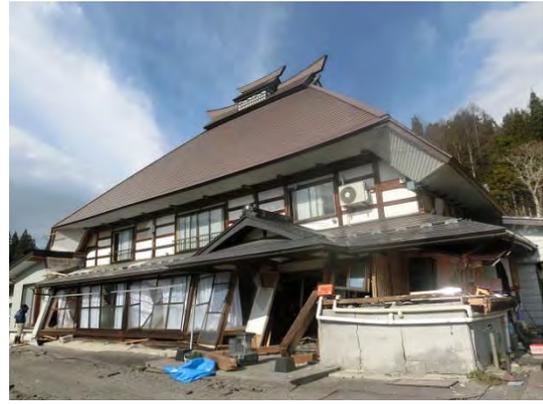
写真 5.1.21 1 階が大破した住宅

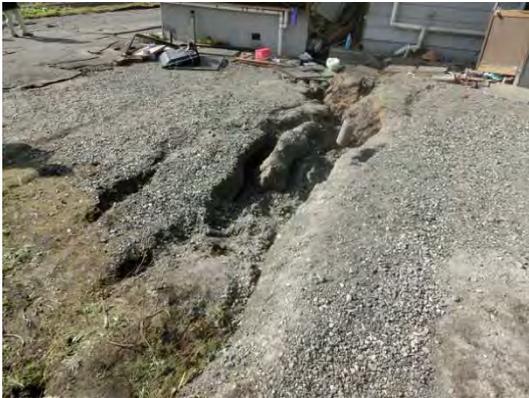
写真 5.1.22 地盤変状

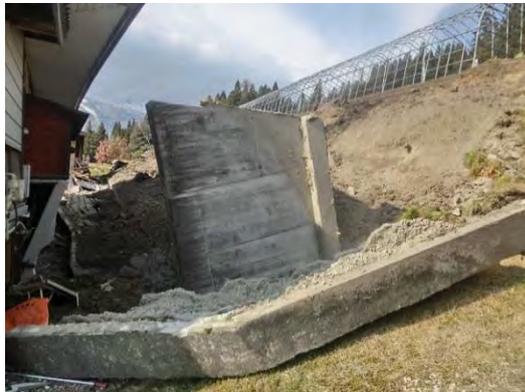
写真 5.1.23 北側の擁壁の崩壊

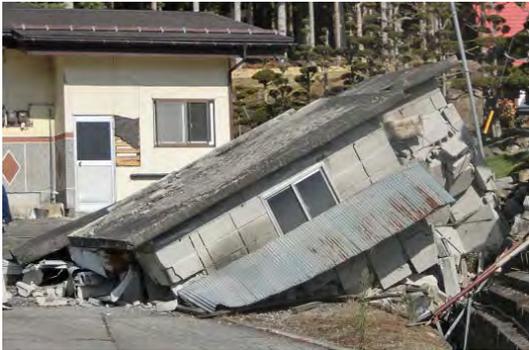
写真 5.1.24 コンクリートブロック造の崩壊

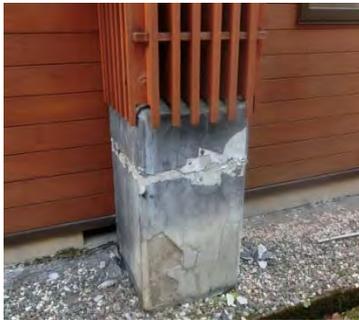
1階に角形鋼管による柱を有する2階建ての住宅(写真5.2.2)では、鋼管脚部の軽微な被害(写真5.2.3)が見られた。

写真 5.2.3 鋼管脚部の損傷

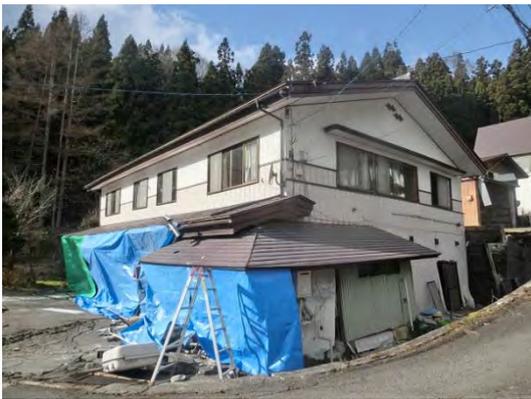
写真 5.2.6 大きく南側に傾いた住宅

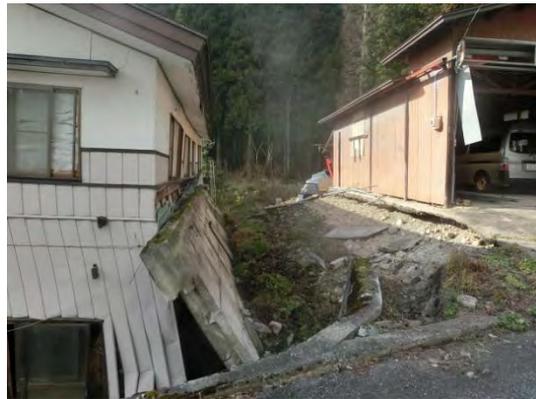
写真 5.2.7 崩壊した北側の擁壁

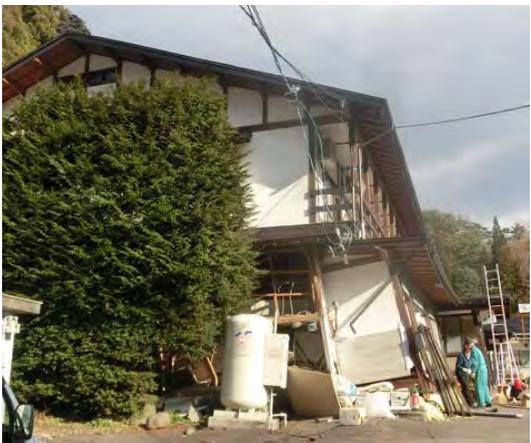
写真 5.2.8 大きく北側に傾いた住宅

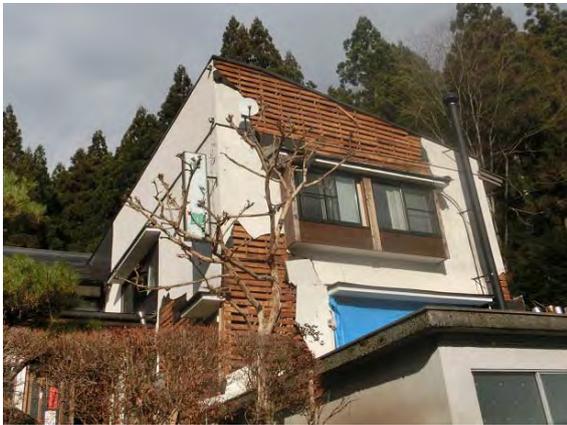
写真 5.2.9 モルタル外壁が剥落した宿泊施設

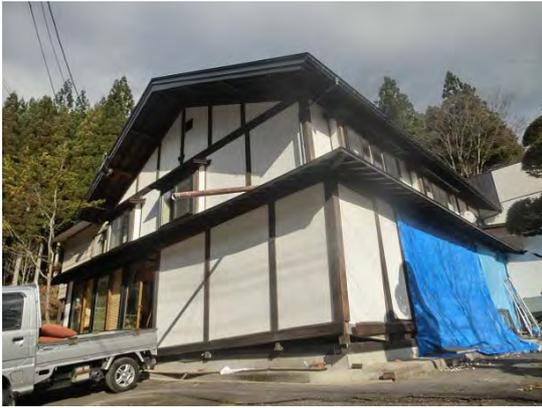
写真 5.2.10 上部構造が損傷した住宅

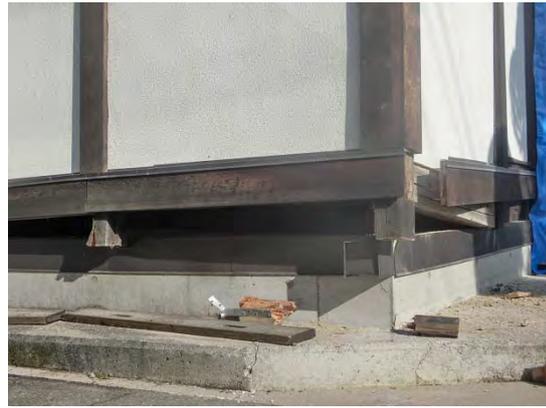
写真 5.2.11 土台を踏み外した柱脚

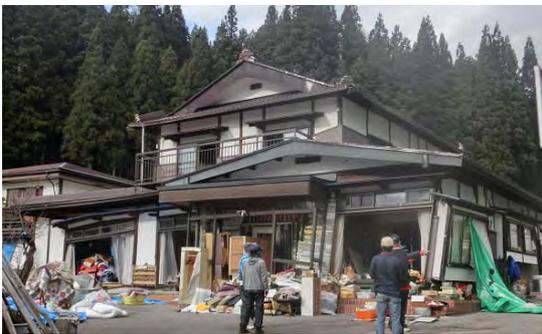
写真 5.2.12 残留変形が大きい住宅

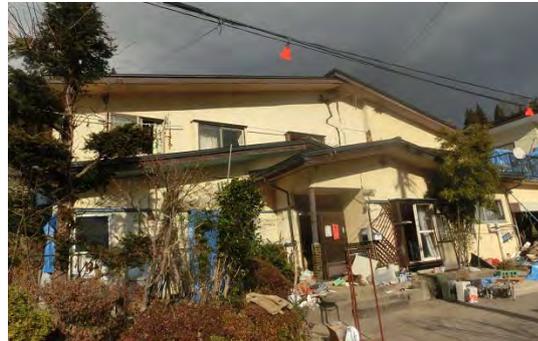
写真 5.2.15 西（写真左）へ傾斜した住宅

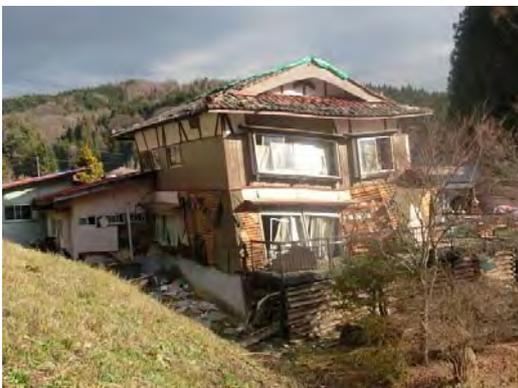
写真 5.2.16 残留変形が大きい住宅

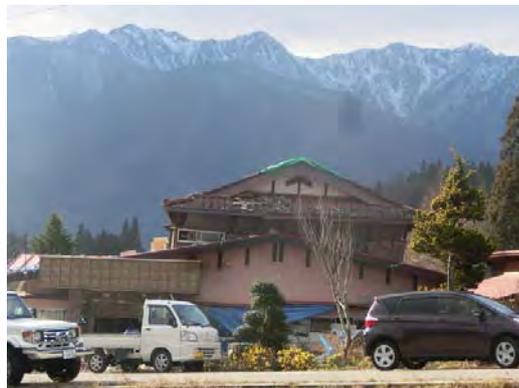
写真 5.2.17 残留変形が大きい住宅

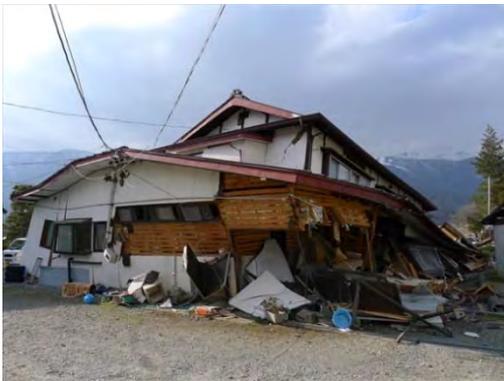
道路に面した倒壊した 2 階建て軸組構法による住宅は、母屋と土蔵の既存部と、増築されたと推測される部分で構成されていたが、既存部の母屋が倒壊し(写真 5.3.1、写真 5.3.2)、土蔵が大きく傾いていた。既存部はコンクリートブロック基礎で(写真 5.3.3)、柱脚・柱頭に金物は確認されなかった。建築物の中間に位置する土蔵は外壁にラスモルタルが施工されていたが、ほぼすべてが剥落していた(写真 5.3.4)。増築部はラスモルタル外壁の部分的な剥落程度の被害であった(写真 5.3.5)。増築部には筋かいが確認された。

写真 5.3.1 倒壊した住宅

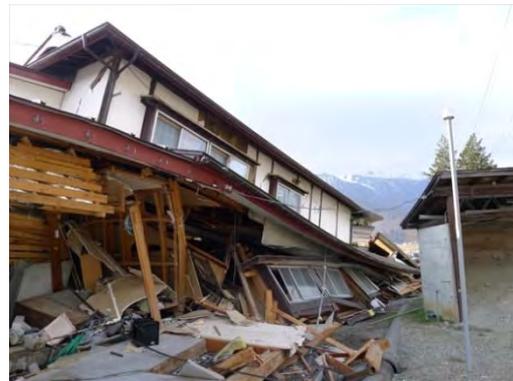
写真 5.3.2 既存部の母屋の倒壊

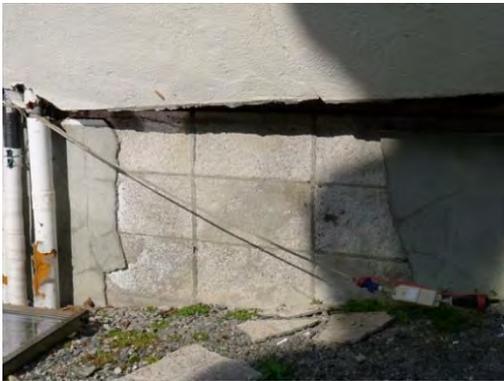
写真 5.3.3 コンクリートブロック基礎

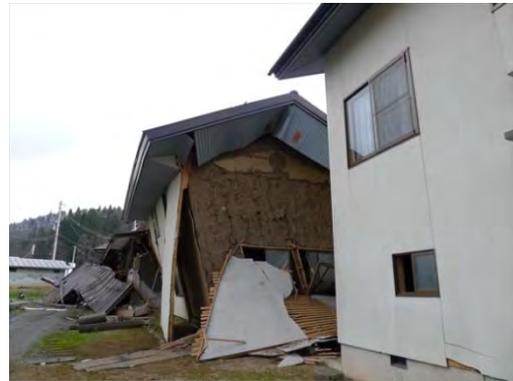
写真 5.3.4 既存部の土蔵の被害

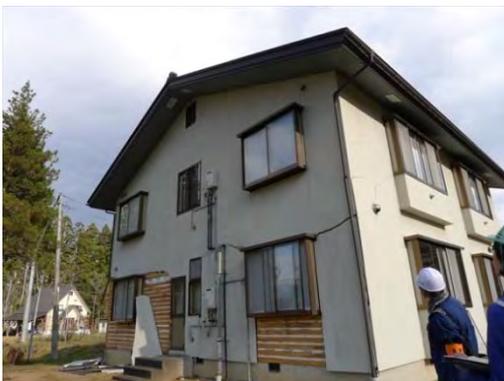
写真 5.3.5 増築部の被害

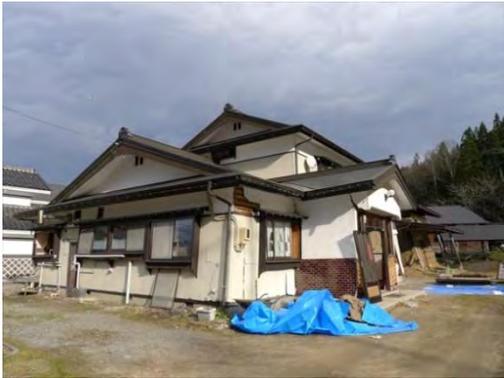
写真 5.3.6 は大破した築約 50 年の 2 階建て軸組構法による住宅で、土塗り壁に一部筋かいを有し、ラスモルタル外壁が施工されていた。住宅は大きく傾き、鴨居部での柱の折損（写真 5.3.7）、柱の抜け出し（写真 5.3.8）、壁の著しいずれ（写真 5.3.9）、筋かいのある壁での外装材の脱落（写真 5.3.10）等の被害が確認された。柱脚、筋かい端部に金物は確認されなかった。

写真 5.3.6 大破した住宅

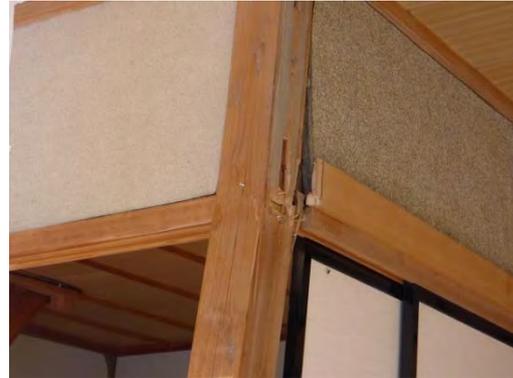
写真 5.3.7 差鴨居部での柱の折損

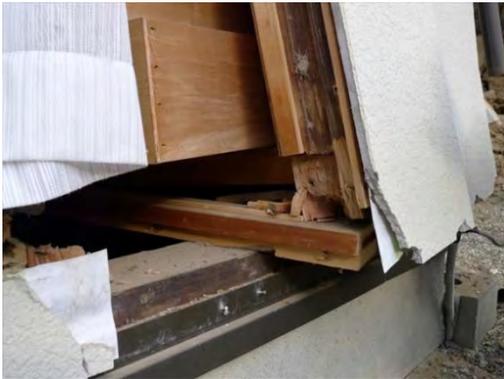
写真 5.3.8 柱の抜け出し

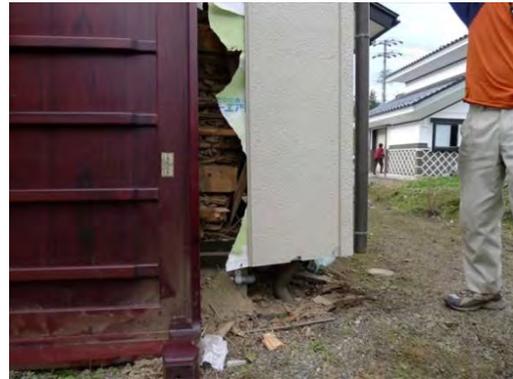
写真 5.3.9 壁の著しいずれ

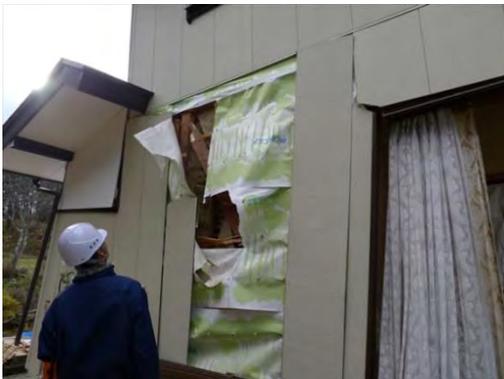
写真 5.3.10 筋かいが確認された壁の外装材の脱落

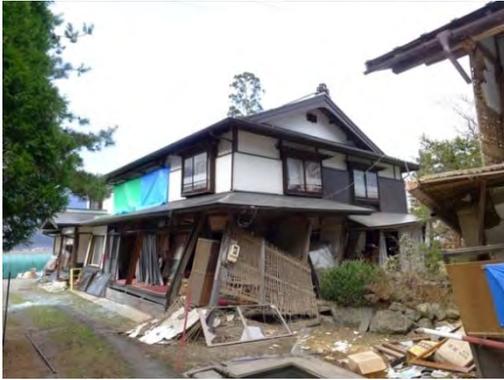
写真 5.3.11 は 2 階建て軸組構法による住宅で、道路側の開口の大きい構面が大きく変形して大破していた。土台、柱は礎石か地面の上に直接置かれていた (写真 5.3.12)。増築したと推測される道路の奥側部分は無筋の布基礎があり、ひび割れはあるものの上部構造の被害は軽微であった。

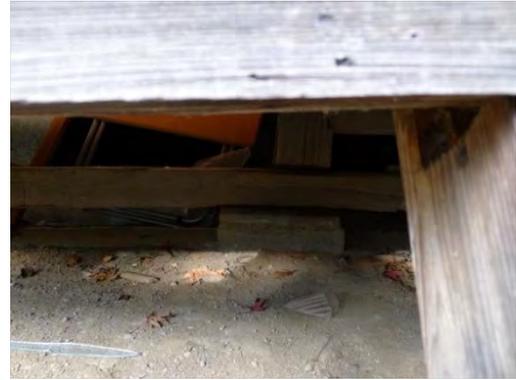
写真 5.3.11 開口の大きい面が大破した住宅 写真 5.3.12 床下の状況

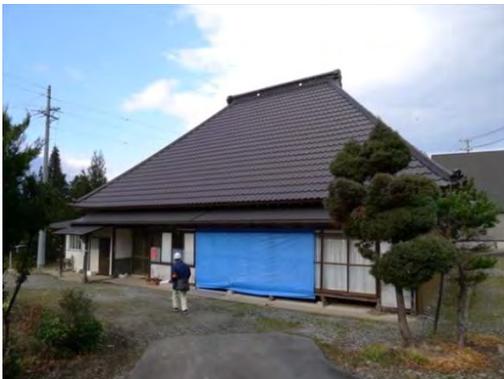
写真 5.3.13 は大きな小屋組を有する平家の軸組構法による住宅である。土台が礎石の上に直接置かれており、全体的に上部構造にずれが生じていた。(写真 5.3.14、写真 5.3.15、写真 5.3.16)

写真 5.3.13 大破した住宅

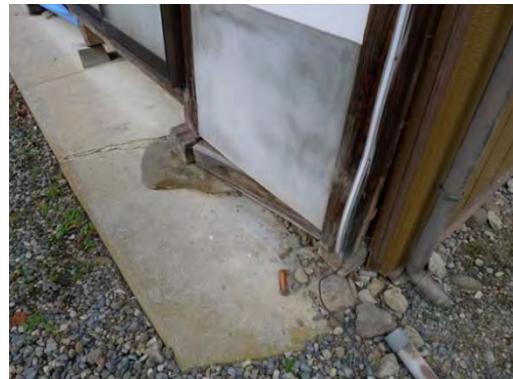
写真 5.3.14 土台のずれ

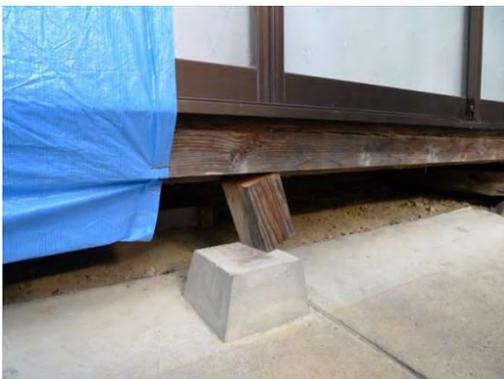
写真 5.3.15 束のずれ

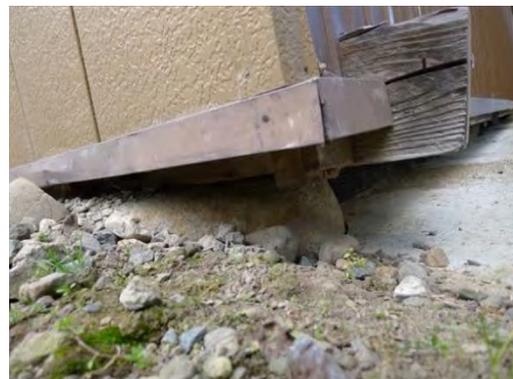
写真 5.3.16 土台のずれ

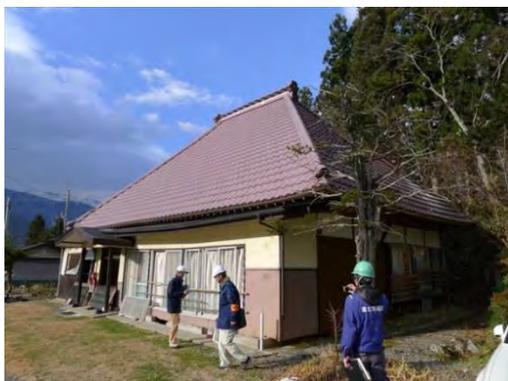
写真 5.3.17 も同じく大きな小屋組を有する平家の軸組構法による住宅である。コンクリートブロックによる基礎と上部構造が 30cm 程度ずれていた (写真 5.3.18)。アンカーボルトは、ずれにより確認できる範囲で 1 か所のみ施工されていた (写真 5.3.19)。

写真 5.3.17 被害を受けた平家の住宅

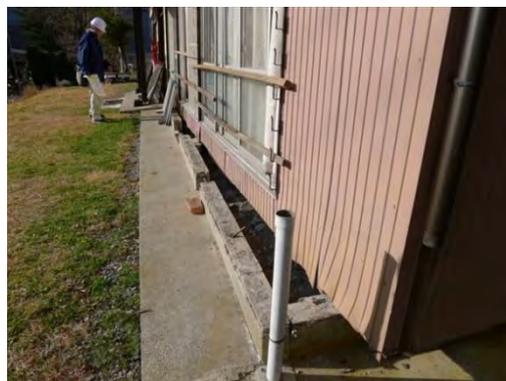
写真 5.3.18 基礎と上部構造のずれ

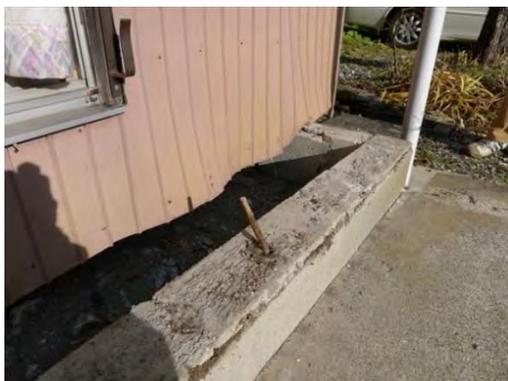
写真 5.3.19 確認されたアンカーボルト

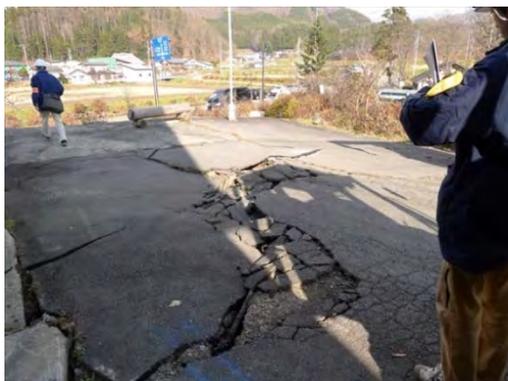
写真 5.3.20 道路の隆起によるひび割れ

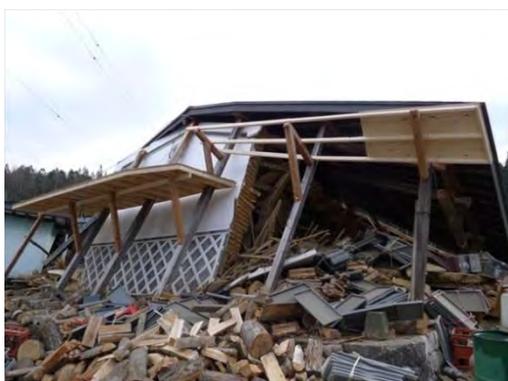
写真 5.3.22 倒壊した土蔵

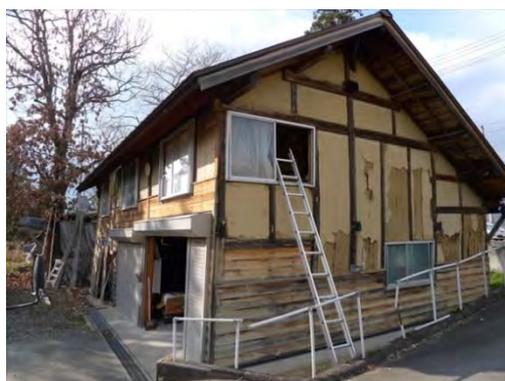
写真 5.3.23 被害を受けた倉庫

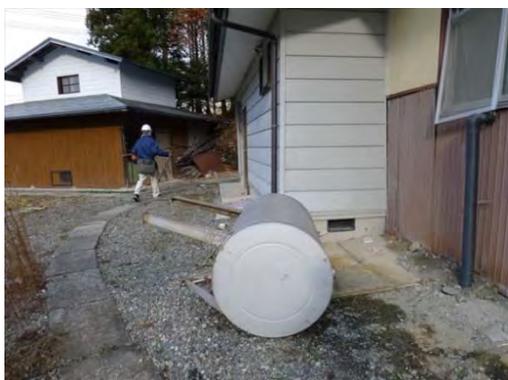
写真 5.3.24 灯油タンクの転倒

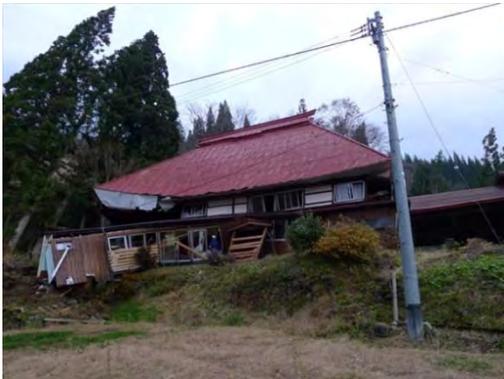
急斜面に建つ 2 階建ての大きな小屋組を有する住宅が建築物の背面の土砂崩れにより、大破していた (写真 6.1.1、写真 6.1.2)。近隣の斜面では土砂崩れによる道路の被害や樹木の傾斜が確認された (写真 6.1.3、写真 6.1.4)。その他もう 1 軒の住宅は土砂崩れにより大きく移動していた。

写真 6.1.1 部分的に崩壊した住宅

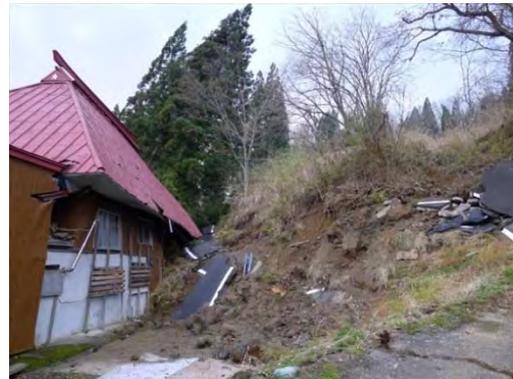
写真 6.1.2 建築物背面の土砂崩れ

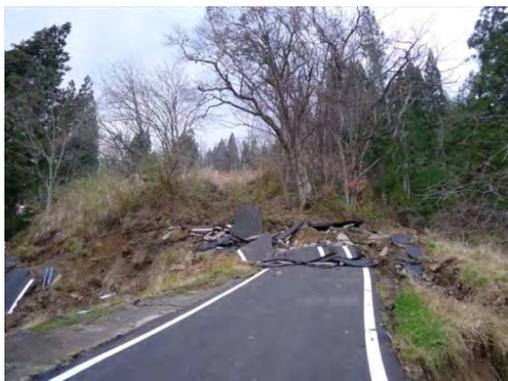
写真 6.1.3 土砂崩れによる道路の被害

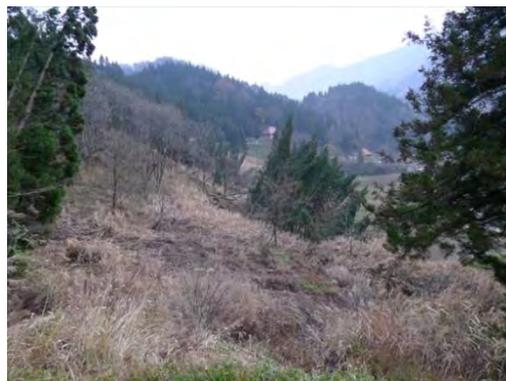
写真 6.1.4 土砂崩れにより傾斜した樹木
