熊本地震における建築物被害の原因分析を行う委員会 報告書の公表について

「熊本地震における建築物被害の原因分析を行う委員会 報告書」

熊本地震における建築物被害の原因分析を行う委員会 報告書 概要

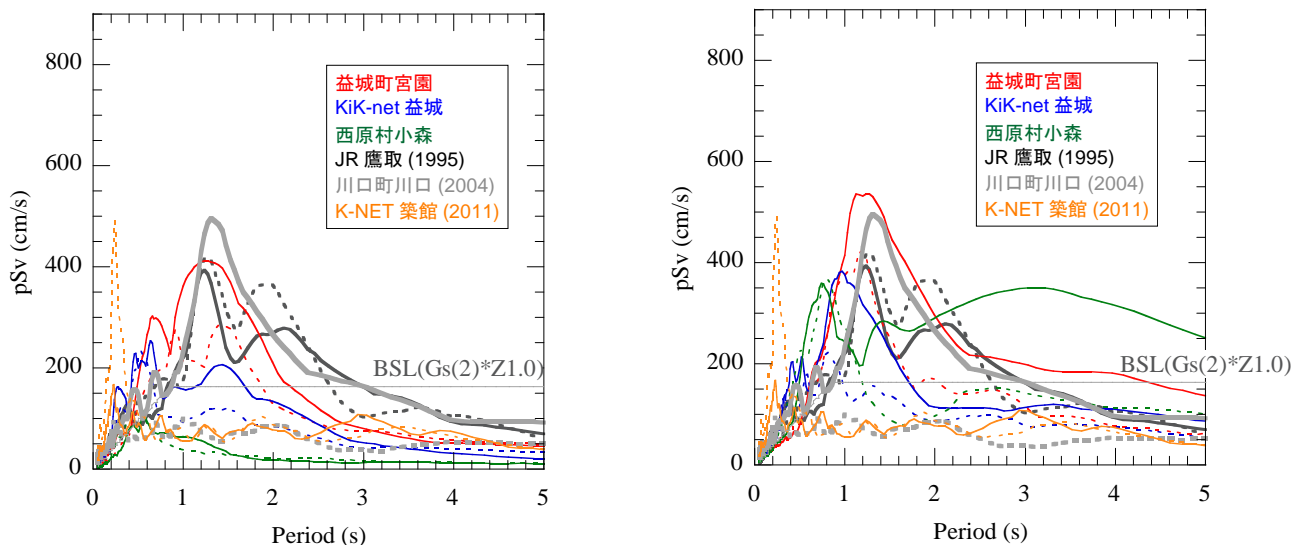
図1 擬似速度応答スペクトルの比較

気象庁、国立研究開発法人防災科学技術研究所(K-NET及びKiK-net)、及び熊本県等の震度計で多くの強震観測記録が得られ公開されている。震度7が観測された益城町および西原村で得られた地震動は、周期1~2秒の範囲で、前震についてはJR鷹取(1995)等の過去地震と同程度かそれ以下であったが、本震については過去地震を超える記録が観測されている(図1参照)。熊本市及び宇土市の本震記録も告示スペクトルを上回っていた。

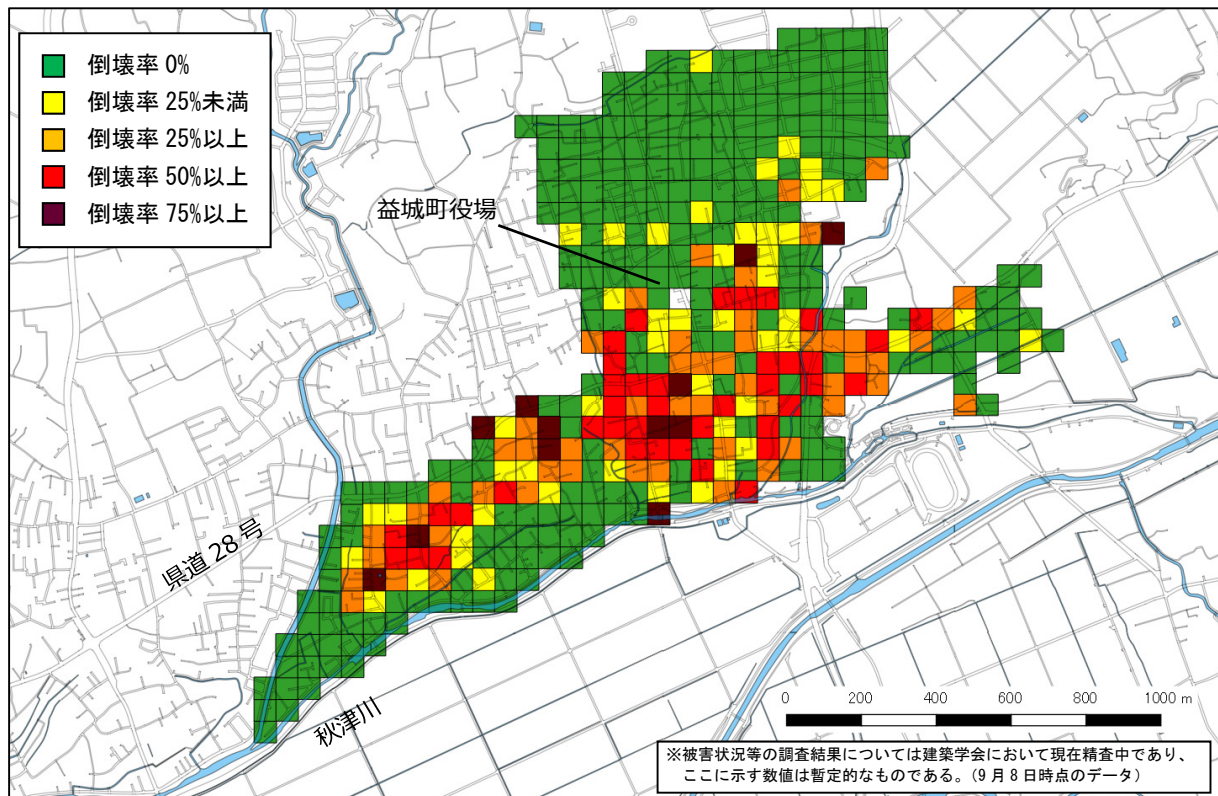
図2 学会悉皆調査結果による倒壊率の分布

- ・倒壊率は県道の南側で高く、調査エリアの北東の辻の城地域と、南側の秋津川に近い地域では低い傾向にある（図2参照）。
- ・県道の南側では、倒壊・崩壊した建築物が古くから宅地であった段丘面に多く存在し、氾濫平野・旧河道には少なかった。
- ・倒壊建物の位置は20世紀初頭の住宅地と一致する傾向にあった。

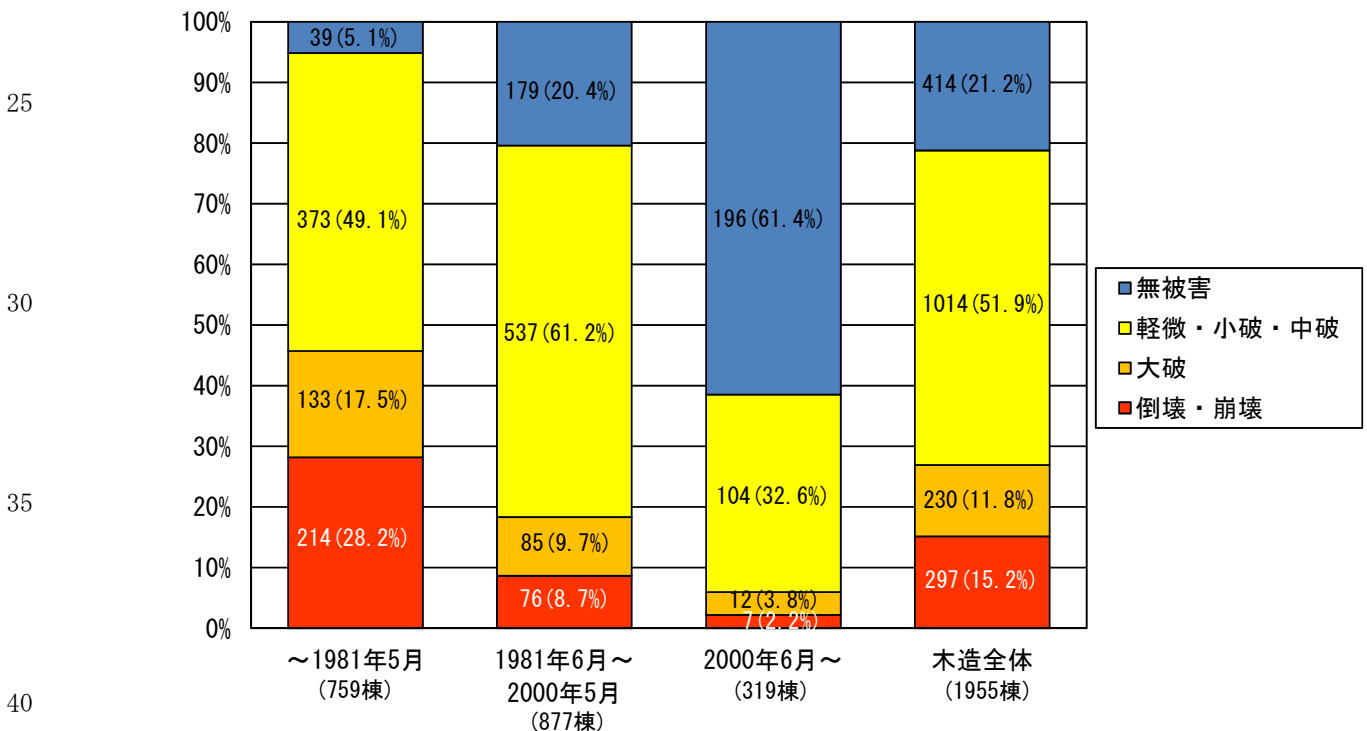
図3 学会悉皆調査結果による木造の建築時期別の被害状況

- ・学会悉皆調査によれば、新耐震基準導入以降に比べて、それ以前（旧耐震基準）の木造住宅の被害率が顕著に大きい。新耐震基準導入以降では、2000年の接合部等の基準の明確化以降の木造住宅の被害率が、それ以前（昭和56年基準）の被害率と比較して小さい（図3参照）。
- ・益城町における国総研・建研の調査により、倒壊・崩壊が確認され、接合部の状況等が確認できた昭和56年基準の木造住宅全てについて、2000年に明確化された基準の接合部仕様を満たしていないことを確認した。また、接合部仕様以外の被害を大きくしたと考えられる要因として、地盤変状、隣棟の衝突、蟻害等がみられた。
- ・学会悉皆調査範囲において倒壊が確認された2000年以降の木造住宅7棟のうち3棟は接合部仕様が不十分であり、1棟は敷地の崩壊、基礎の傾斜等が確認された。残る3棟については、明確な被害要因が確認できず、震源や地盤の特性に起因して局所的に大きな地震動が作用した可能性が考えられる。
- ・学会悉皆調査範囲において前震で倒壊・崩壊したと確認された木造住宅に2000年以降のものは存在せず、昭和56年基準の木造住宅5棟すべてについて、不十分な接合部の仕様、隣接建物の倒壊等を確認した。
- ・学会悉皆調査範囲内の住宅性能表示制度を活用した木造住宅のうち、耐震等級が3であった16棟は14棟が無被害、2棟が軽微又は小破の被害であった。
- ・西原村では、旧耐震基準と推測される木造住宅の倒壊・崩壊と、傾斜地における敷地の被害や擁壁の崩壊が多数確認された。
- ・南阿蘇村では、2階建て木造アパート7棟の倒壊が確認されたが、柱脚・柱頭等の端部が確認できたものの多くは釘打ち程度の比較的軽微な接合方法であった。
- ・熊本市内等で倒壊・大破の木造住宅が数棟確認されたが、旧耐震基準と推定されるものの被害が多かった。

- 5 ○ 旧耐震基準（新耐震基準導入以前のものをいう。以下同じ。）の木造建築物については、過去の震災と同様に新耐震基準導入以降の木造建築物と比較して顕著に高い倒壊率であった。必要壁量が強化された新耐震基準は、旧耐震基準と比較して、今回の地震に対する倒壊・崩壊の防止に有効であったと認められ、旧耐震基準の木造建築物については、耐震化の一層の促進を図ることが必要である。
- 10 ○ 新耐震基準導入以降の木造建築物では、接合部の仕様等が明確化された 2000 年以降の倒壊率が低く、接合部の仕様等が現行規定どおりのものは、今回の地震に対する倒壊・崩壊の防止に有効であったと認められる。このため、2000 年に明確化された仕様等に適合しないものがあることに留意し、被害の抑制に向けた取り組みが必要である。
- 15 ○ 大きな被害のあった益城町中心部においても、住宅性能表示制度に基づく耐震等級（構造躯体の倒壊等防止）が 3 のものには大きな損傷が見られず、大部分が無被害であった。このため、木造住宅に関して消費者に向けてより高い耐震性能を確保するための選択肢を示す際には、住宅性能表示制度の活用が有効と考えられる。
