# 平成28年熊本地震の建築物被害調査と原因分析を踏まえた課題について

構造研究グループ 井上 波彦

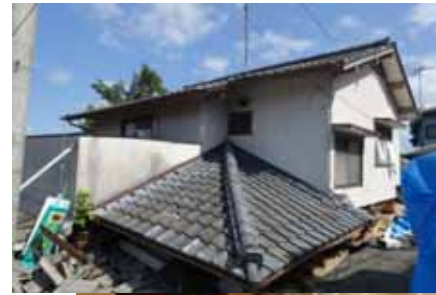
(速報 写真5.3-14及び15)

益城町(戸建住宅)  
1階が崩壊

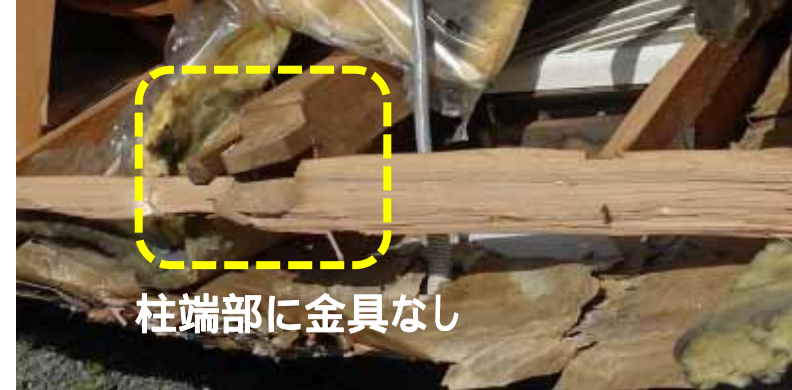
柱端部に金具なし

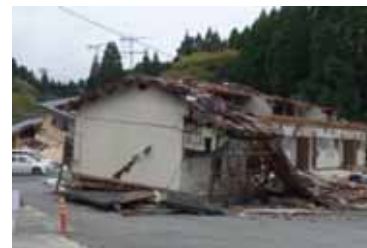
(速報 写真5.3-54及び55)

南阿蘇(共同住宅)  
1階が崩壊

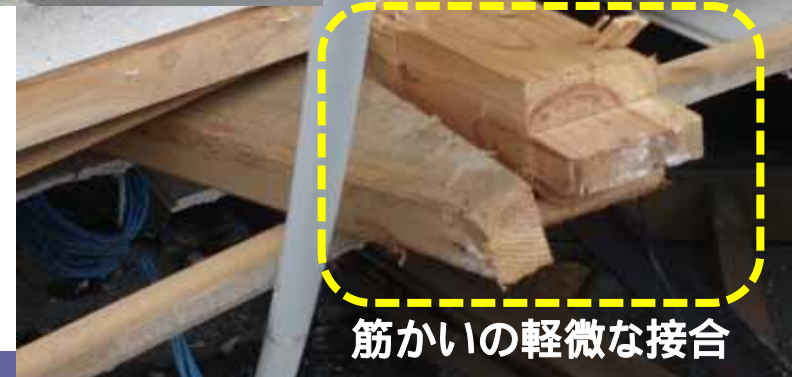
筋かいの軽微な接合

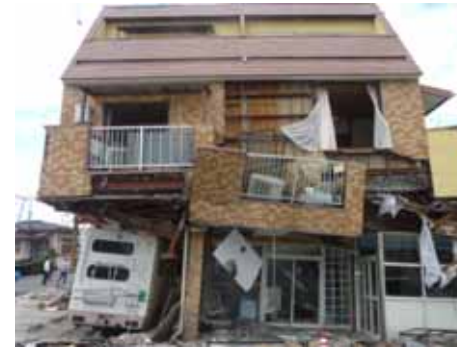
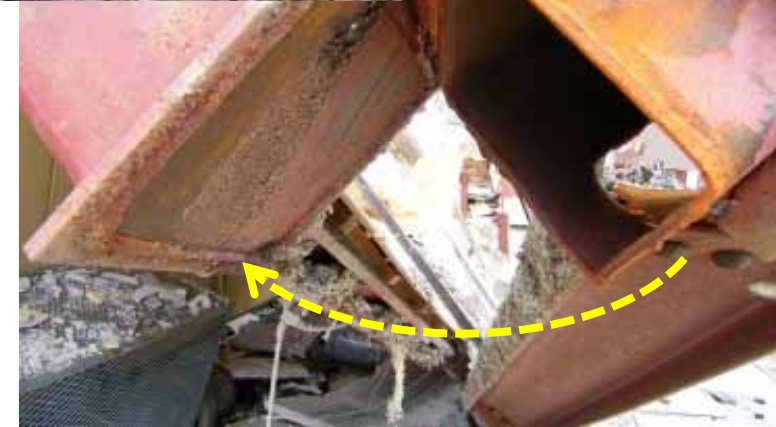
(速報 写真5.4-1及び3)

- ◆ 益城町では、倒壊した1棟が新耐震基準であったが、性能の不十分な溶接部の破断が原因と見られる
- ◆ 他に大破した15棟についても、同様の接合や隣棟の倒壊など、設計基準以外の被害要因と推定
- ◆ 中～大規模な鉄骨造については、体育館などで(特に継続使用に支障のある)被害

益城町(店舗併用住宅)

2階が崩壊

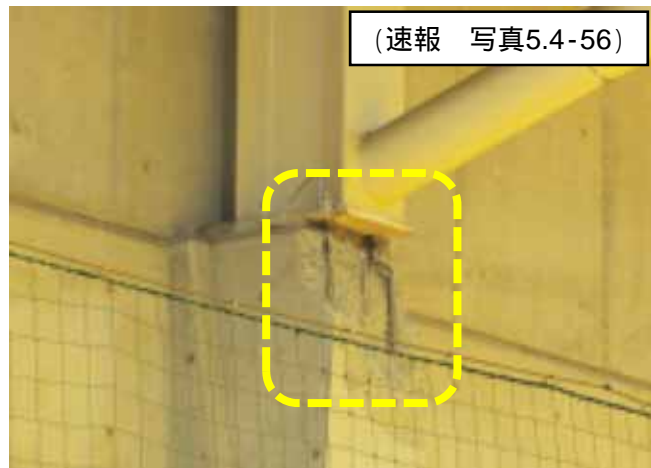
(速報 写真5.4-56)

熊本市内  
(体育館)

鉄骨屋根  
支承部の  
コンクリ破  
損・脱落

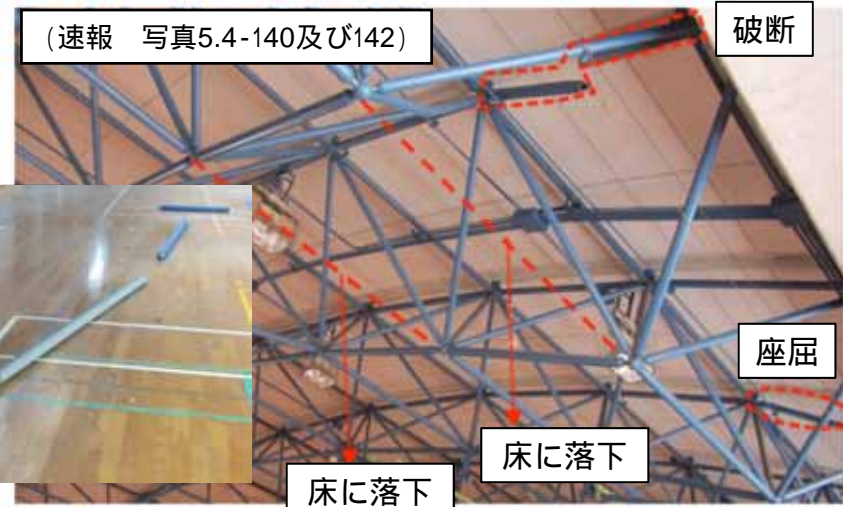
(速報 写真5.4-140及び142)

破断

座屈

床に落下

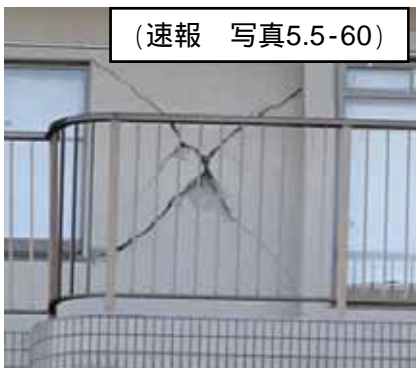
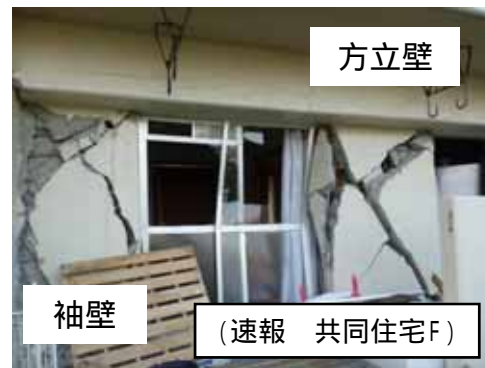
熊本市内(共同住宅)  
非耐力壁の破壊

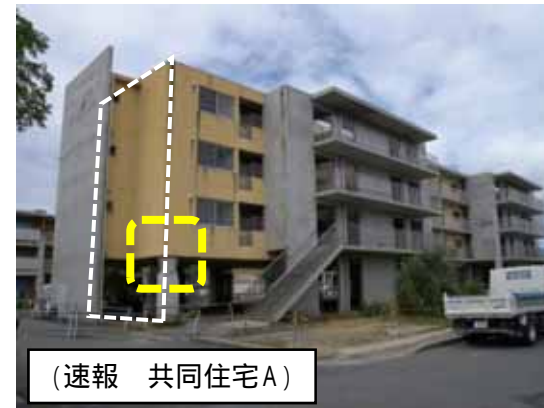
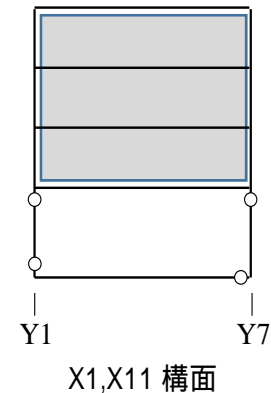
宇土市内(共同住宅) 1階柱頭の破壊

- ・スリットを有する壁のモデル化
- ・部分崩壊形

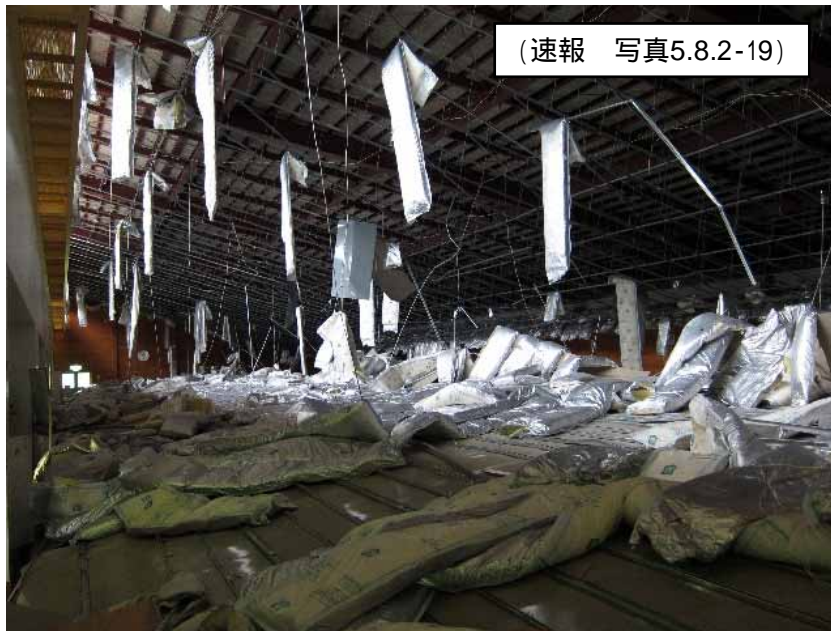
熊本市内(体育施設)  
吊り天井部材の落下

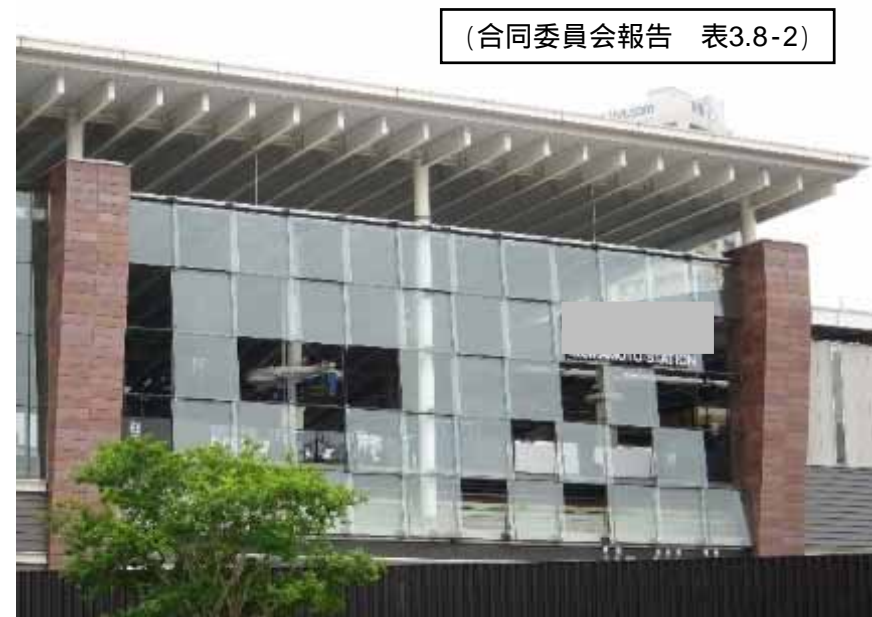
熊本市内(商業施設)  
大判ガラス(DPG工法)の落下
