# 地震後の継続使用性を確保するための杭基礎構造システムの構築に向けた研究について

～熊本地震から1年半後の杭基礎被害に対する建築研究所の取組～

構造研究グループ

■ 建築研究所研究課題 ■  
 既存建築物の地震後継続使用のための耐震性評価技術の開発 (H28-30)

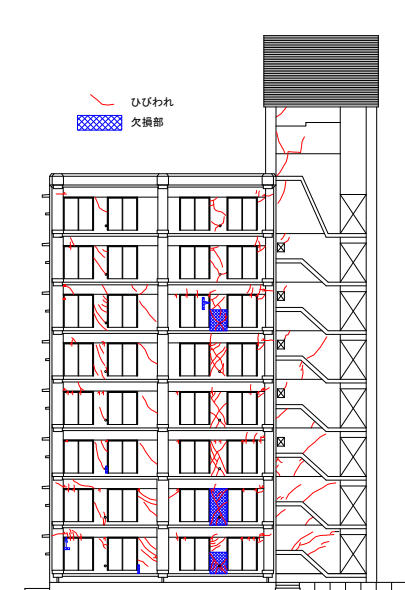
立面図  
 上部構造物の壁部材にも被害

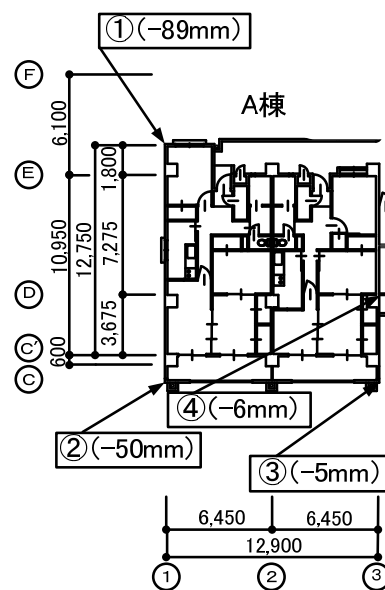
平面図  
 ①通りが大きく沈下

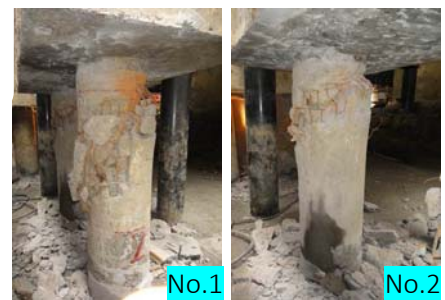
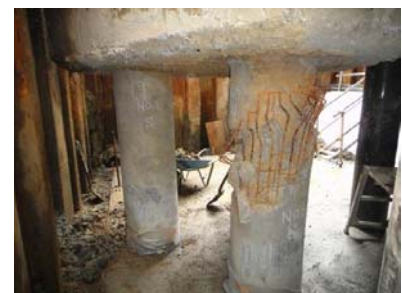
No.6, 7 (手前No.6)  
 コンクリート既製杭の被害

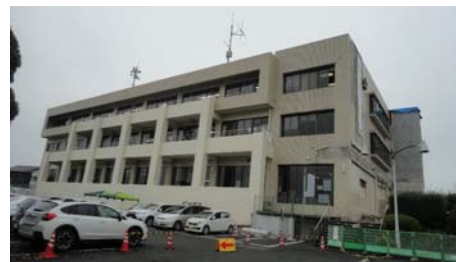
1980年3階建て庁舎（2012年補強）  
上部構造の被災度：中破  
傾斜したまま使用，取り壊し予定

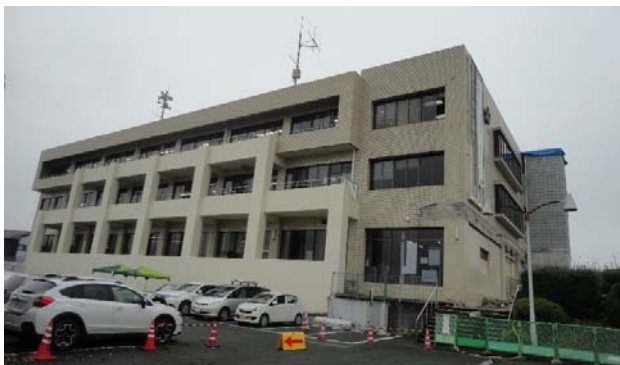
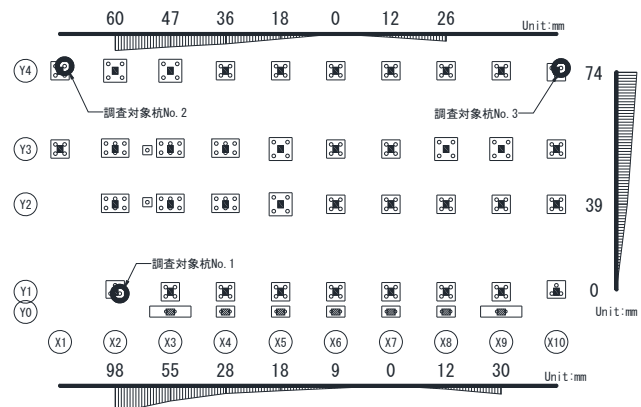
### 既製杭が損傷した庁舎建築物（耐震改修済み）

- 1 現地調査による被災建物の損傷：上部中破・基礎大破（西側の杭頭部の損傷が顕著）
- 2 ヒアリングによる継続使用性の判断基準：杭被害による恒久復旧を断念
- 3 耐震補強された上部構造物の耐震性：十分な耐震強度を保有
- 4 地盤応答を考慮した杭基礎破壊の検証：東西の地盤性状の違いの影響を評価予定
- 5 観測記録に基づく被災建物の動的応答評価：上部構造物の実際の揺れ性状を推定予定
