地震動による建築物被害から見た 耐震設計の現状と今後の課題

構造研究グループ 飯場正紀

・地震動による建築物の構造被害結果を示し、過去の地震被害との比較を通して、建築物の耐震性の現状と課題を報告する。

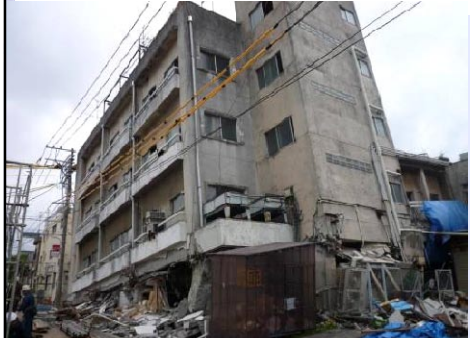
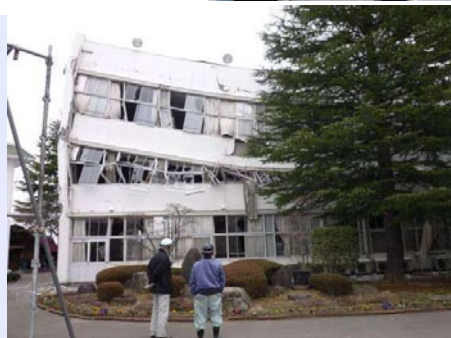
II. RC造建築物の被害分類(1)

- ◆ S-1) 1階の層崩壊
- ◆ S-2) 中間階の層崩壊
- ◆ S-3) 柱のせん断破壊
- ◆ S-4) 柱脚部や連層耐力壁脚部の曲げ破壊

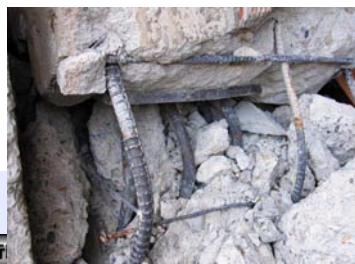
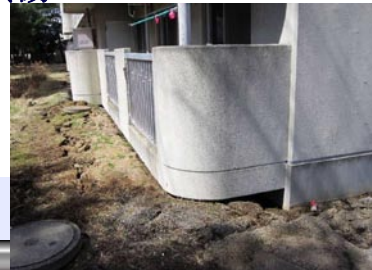
II. RC造建築物の被害分類(2)

- ◆ S-5) SRC造露出柱脚のアンカー
ボルトの抜け出しや主筋の座屈
- ◆ S-6) 境界梁のせん断破壊や
付着割裂破壊
- ◆ S-7) 建築物の傾斜
- ◆ S-8) 塔屋の損傷や破壊, 傾斜
- ◆ S-9) 耐震補強済み建築物の損傷

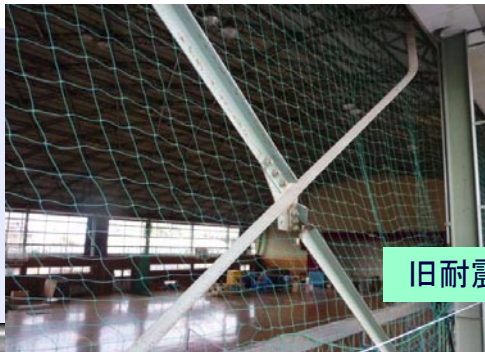
旧耐震基準

- 1) 鉛直ブレース材の座屈、破断と接合部の破断
- 2) ラチス柱の斜材の座屈
- 3) RC造柱と屋根の接続部のコンクリートのひび割れ
- 4) 屋根面水平ブレースのたわみ、座屈、破断
- 5) 柱脚コンクリートのひび割れ

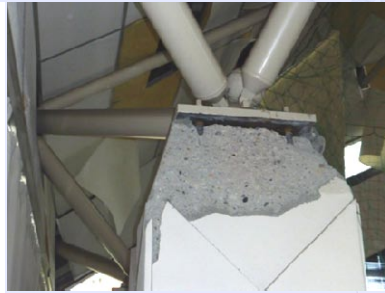
S造体育館の被害 (新耐震、耐震改修)

- 1) 妻壁とS造屋根の接続部のボルト抜け出し、変形
- 2) RC柱とS造屋根の接続部のコンクリートの剥落
- 3) 屋根面水平ブレースのたわみ
- 4) 天井材の脱落、破損

5棟の耐震改修建物のうち、4棟がV型のブレース補強、1棟がX型のブレース補強であり、5棟とも無被害(軽微含む)であった。

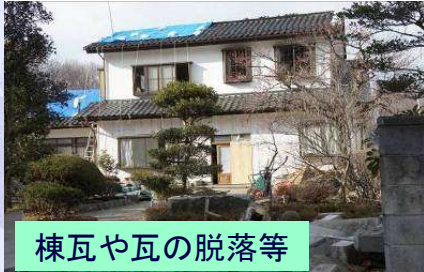
棟瓦や瓦の脱落等

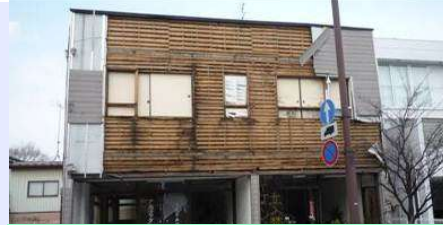
内装材・外装材の割れや脱落

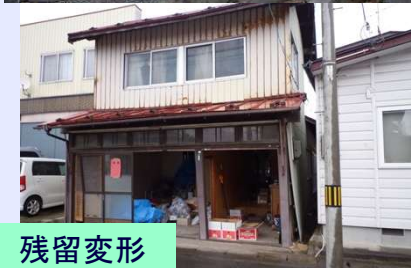
残留変形

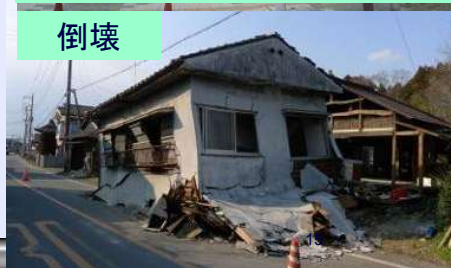
倒壊

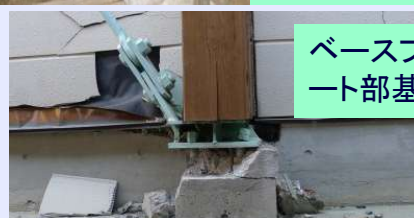
ベースプレート部基礎

昭和60年代建設の湾曲集成材を用いた木造体育館：鋼製ブレースの伸び・座屈、ブレース端部の基礎コンクリートの破損

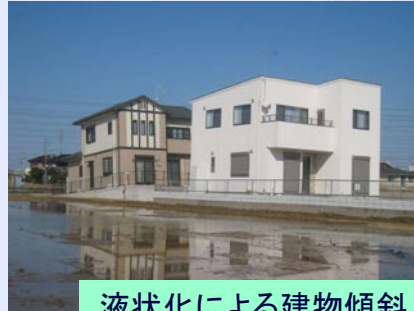
液状化による建物傾斜

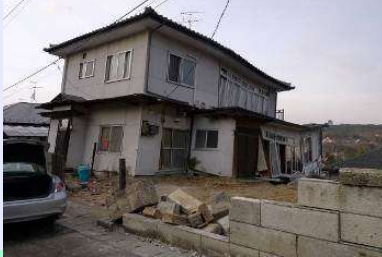
敷地等の崩壊に伴う建物の被害

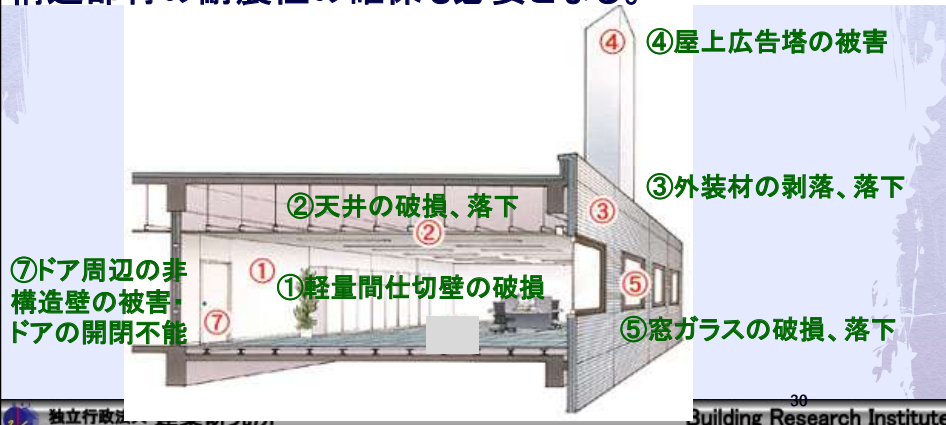
小破や中破と判定された建築物でも、非構造壁(コンクリートブロック造壁)の破壊、外装材(ガラス)の落下、方立て壁のせん断破壊などの非構造部材の被害により、使用を見合わせているケースも見られた。構造躯体のみならず、非構造部材の耐震性の確保も必要となる。
