平成 28 年熊本地震による 鉄筋コンクリート造等建築物被害

構造研究グループ 研究員 中村 聡宏

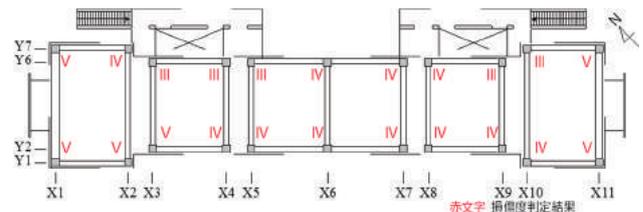
1998 年に建設された 4 階建ての RC 造共同住宅 A は、桁行方向 10 スパン、張間方向 1 スパンであり、1 階は純ピロティ構造となっている。2 階梁伏図を図 1 に示す。ピロティ階の柱は、主筋の座屈が多数見られ、一部の主筋は破断していることも確認された(写真 1)。このような被害は主に柱頭部で確認されたが、一部の柱では柱脚部でも同様の被害が生じている。被災度区分判定基準¹⁾に従い、部材損傷度を判定した結果を図 1 に示す。部材損傷度の判定結果に従い、被災度区分判定をしたところ、耐震性能残存率 $R=21(\%)$ となり、「大破」の判定となった。なお、同団地内に同時期に建設された 3 階建てないし 4 階建ての壁式 RC 造共同住宅 15 棟の外部からの調査では、構造部材に対する被害は見られない。

図1 2階梁伏図および部材損傷度判定結果

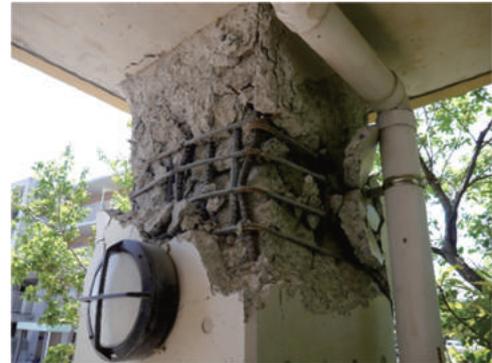
当該建築物は、構造計算では 1 階の部分崩壊型で計画されている。兵庫県南部地震において、ピロティ構造物の部分崩壊による甚大な被害を受け、1997 年版の構造規定²⁾では、ピロティ構造の層崩壊を避けた設計方針が提示された。本建築物はこれらの規定が提示される以前に設計された建物であったため、ピロティ層の耐震性能が不十分であり、今回のような被害に至ったと推察される。

写真1 1階柱の柱頭部の被害

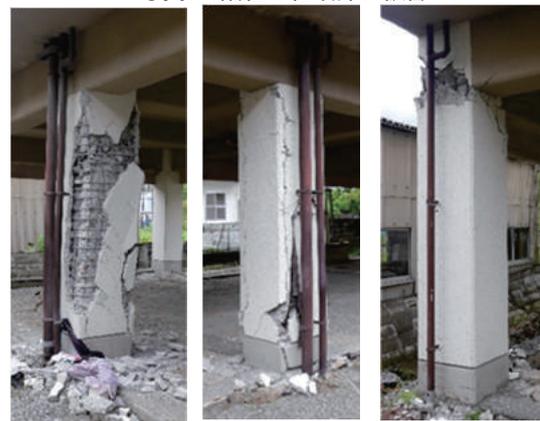
写真2 1階柱の脆性破壊

1985 年に建設された 4 階建て RC 造共同住宅 B では、純ピロティ構造となる 1 階柱で、写真 2 に示すように付着割裂破壊等の脆性的な破壊が生じていることが確認された。1997 年版の構造規定²⁾において、ピロティ柱の設計は柱上下端で曲げ降伏となるように計画し、その際の軸力は崩壊形成時のものを用

いることが示されている。本建築物においては、構造設計において脆性的な破壊を防止するための保証設計が十分ではなかった可能性がある。

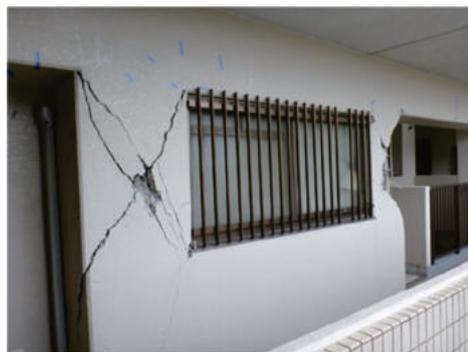
その他、写真3に示すように袖壁や方立壁といった非構造壁部材の損傷により、建築物の継続使用性が阻害された事例が複数確認された。

写真3 方立壁の損傷

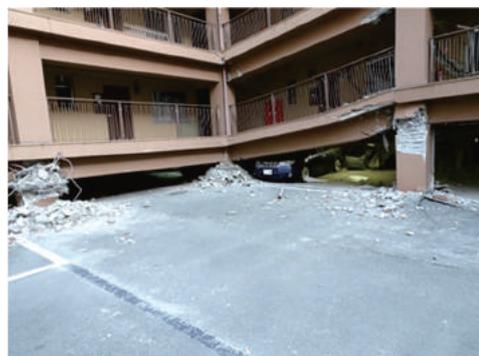
1981年以前に設計された建築物では、倒壊・崩壊した事例が複数確認された。7階建てのRC造共同住宅Cでは、L字型の平面形状をしているが、南北軸の住棟が層崩壊し、それに伴って東西軸の北東側1階柱も大きく損傷していた。1階部分は主として駐車場として利用されており、耐力壁の少ない構造となっていたことが部分崩壊の要因となったと考えられる(写真4)。ただし、当該建築物周辺には同様の規模・建設年の共同住宅が2棟存在し、それら建築物は崩壊に至っていないことから、1階の壁配置や平面形状の違いが影響した可能性もある。

写真4 ピロティ層の層崩壊

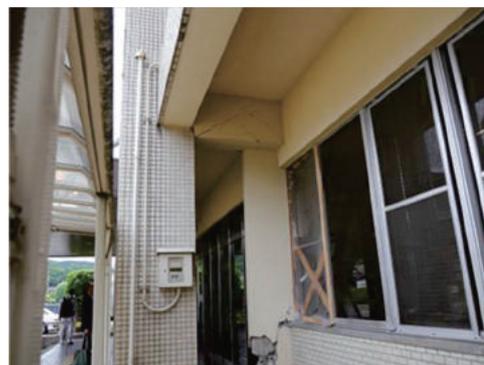
一方、1981年以前に設計され、耐震改修が行われた建築物では、倒壊・崩壊した事例は確認されず、耐震改修の効果は適切に発揮されていたと考えられる。1968年に建設された3階建てRC造庁舎Aは、強度・靱性型の枠付き鉄骨ブレースによる補強が建物外周部に施されているが、建築物内部の既存耐力壁の外装材やコンクリートの剥落、短スパン梁のせん断ひび割れ(写真5)が確認された。1980年に建設され、外付けフレームによる耐震改修が行われた庁舎Bでは、耐震改修を行った建物では構造部材に目立った被害は確認されないものの、天井の剥落や別棟への渡り廊下の損傷、エレベータ棟の損傷が確認されており、継続使用性が阻害される要因となっている。

写真5 短スパン梁のせん断ひび割れ
