# 平成 28 年熊本地震による鉄骨造建築物等被害

構造研究グループ 研究員 三木 徳人

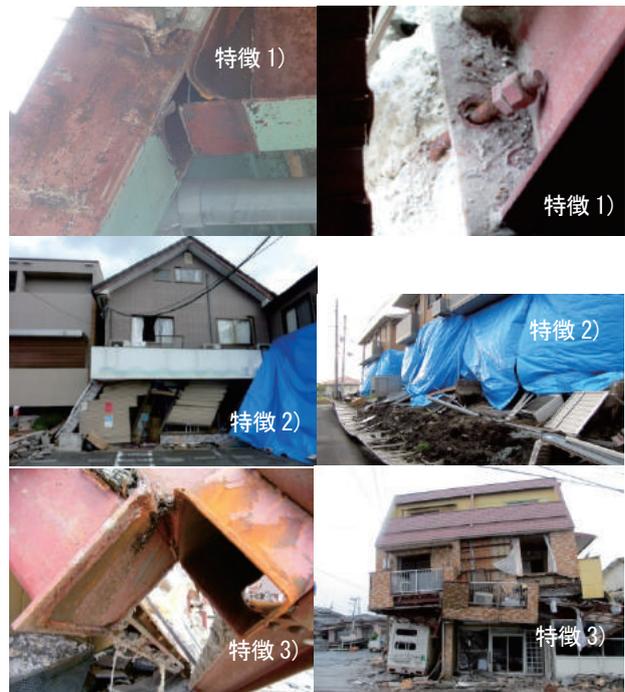
図2 益城町での被害状況の例

調査の結果、倒壊又は大破した鉄骨造建築物の総数は16棟(倒壊1棟、大破15棟)、その割合は17%であった。また、倒壊又は大破した鉄骨造建築物は、次の特徴のいずれかを有するものであった。図2に、益城町での被害状況を例示する。

- ・特徴 1) 建設年が1980年以前と推定されるもの又は古いタイプの部材を用いたもの
- ・特徴 2) 隣の倒壊した建築物による力の作用、宅地擁壁部分の崩壊等の当該建築物以外の周辺状況による何らかの影響があったと推定されるもの
- ・特徴 3) 溶接部等で破断が生じていたもの

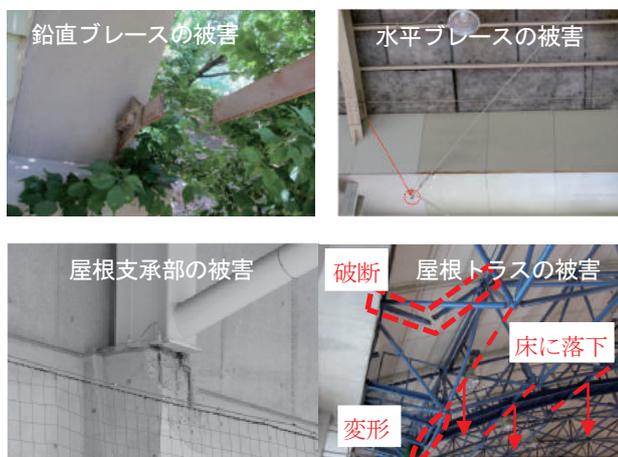
図 3 体育館の被害状況の例

15 棟の体育館の調査から得られた体育館の被害形態とその特徴は以下である。図 3 に、体育館の被害状況を例示する。

- 1) 鉛直ブレースの被害：耐震改修により取り替えられた平鋼ブレースでボルト孔欠損部等での破断の被害が見られた。一方で、新耐震基準に基づき設計された体育館のターンバックル付き丸鋼ブレースでは、ブレースの大きなたわみ、変形、伸びが観察されたが接合部等で破断していなかった。これらの被害は、2011 年東北地方太平洋沖地震等の地震でも見られたものである。
- 2) 屋根面水平ブレースの被害：ボルト等の破断の被害が数棟で観察されたが、これらの中には 20 か所以上でボルト破断が観察されたものもあった。これらのブレースはいずれも、耐震改修以前のブレースがそのまま残されていたものであった。これらの被害は、2011 年東北地方太平洋沖地震等の地震でも見られたものである。
- 3) 屋根トラスの被害：RC 架構に立体トラスの屋根が接続された 2 棟の体育館で、立体トラスを構成する部材のたわみ、破断、座屈、落下等の被害が見られた。このような立体トラス屋根の部材の落下は、これまでの地震では、ほとんど観察されなかったものである。
- 4) 屋根支承部の被害：RC 架構とトラスの屋根の接続部（支承部）で、コンクリートの側方破壊とコンクリート片の落下、ひび割れが見られた。このような被害は、2011 年東北地方太平洋沖地震でも見られたものである。

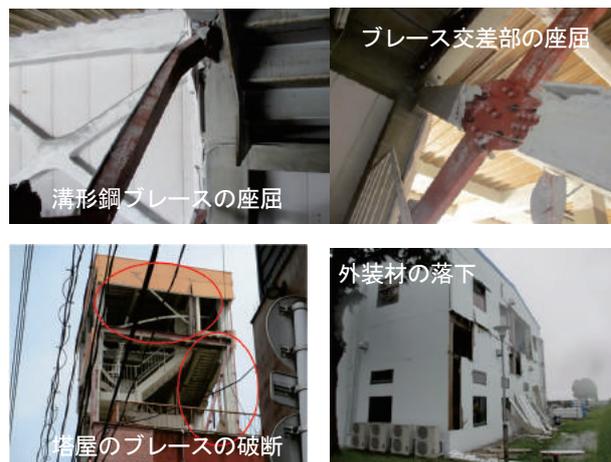
図 4 その他の被害状況の例

図 4 に示すように、熊本市内の立体駐車場の構造的な被害として、溝形鋼ブレースの端部とブレース交差部のガセット

部分で座屈の被害が観察された。また、塔屋のブレースが破断している被害も観察された。西原村の工業団地では、外装材の一部が落下している工場建築物がいくつか見られたが、外観からは構造的な被害は確認されなかった。これらの建築物の被災度は、中破程度以下のものであり、大破に相当する大きな構造被害は観察されなかった。
